**PROCESO DE EVALUACION DE VOLUMENES DE AGUA NO
CONTABILIZADA EN SISTEMAS DE DISTRIBUCION DE AGUA
POTABLE. CASO DE ESTUDIO: CERRO DEL CARMEN**

TESIS DE GRADO

INGENIERO CIVIL

AÑO
2007

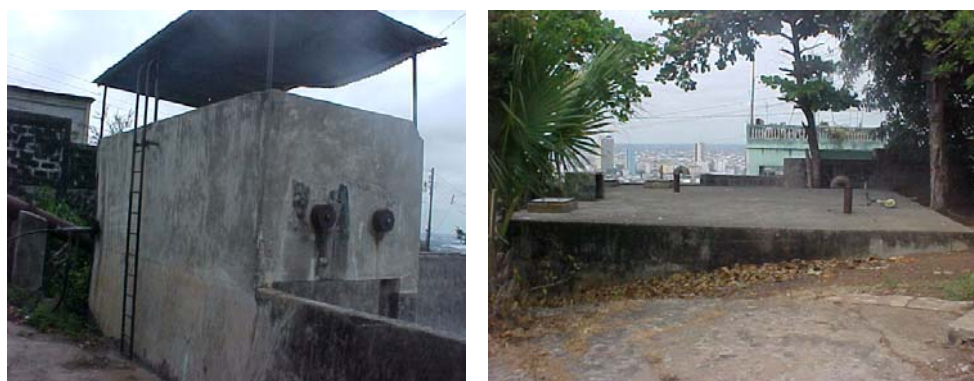
El Cerro del Carmen, pertenece a la zona Centro en el sistema de distribución de agua Potable. Actualmente el sistema de distribución en este sector se lo realiza mediante una CISTERNA (160 m³), y un

pequeño TANQUE ELEVADO (10 m³), ubicados en la parte alta del cerro a una cota de +92.20 msnm.

Foto 1 Izq.- TANQUE ELEVADO SIN LOSA SUPERIOR 10 M³, Der.-CISTERNA ALTA 160 M³

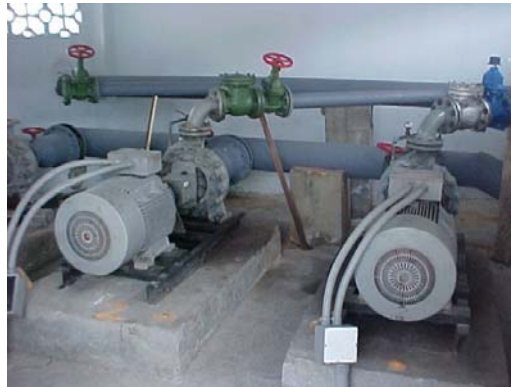
La operación de la Estación de Bombeo es la siguiente: El sistema esta compuesto por dos bombas de 75 HP y una de 60 HP, de las cuales solo opera una la de 75 HP, esta se opera manualmente. En

Foto 2 ESTACION DE REBOMBEO

Tabla 1 Características de Bombas de la estación de bombeo

BOMBAS	2
POTENCIA	75 HP
MARCA	Hidromac KSB
SERIE	945564
TIP	ETA-NORM-01
RPM	1750

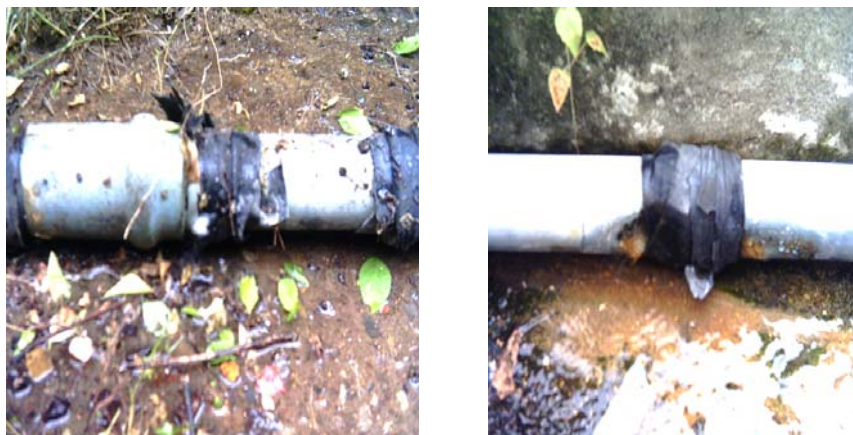
- La guía que abastece a los canales locales presenta tres fugas considerables en los primeros 20 m de recorrido. Dichas fugas se han producido por malas uniones existentes en diversos tramos de la misma y rotura de la guía de 2", en la **Foto 3** se muestran las fugas existentes causadas por las malas uniones, en los predios donde se encuentran el tanque elevado y la cisterna alta.

Foto 3 Fugas existentes causados por las malas uniones

- Proceder con la reparación, de las fugas existentes en los predios donde se encuentra ubicado la cisterna y tanque elevado.
- Proceder con la reparación lo antes posible, de la gran fuga existente en Baquerizo Moreno y callejón 12 de Octubre. Aprovechar esta reparación para verificar si efectivamente como indicaron algunos moradores, existen ahí mangueras flex de 2", de las que no se tiene conocimiento.
- Proceder con la reparación de todas las fugas mencionadas anteriormente.

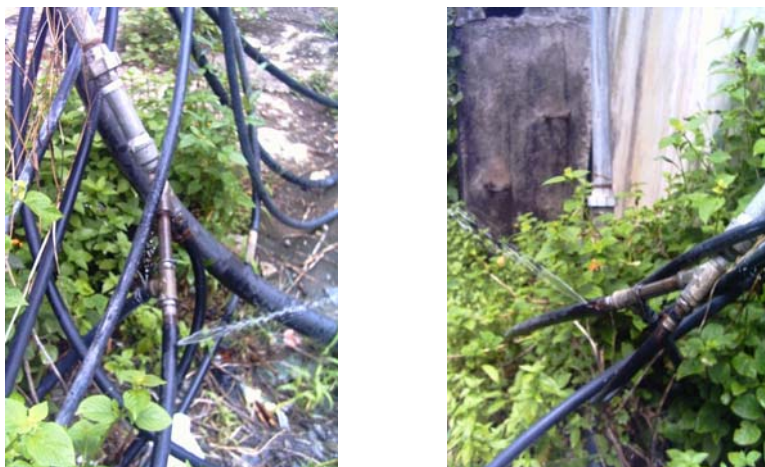
- En el tanque elevado, las conexiones fraudulentas de $\frac{1}{2}$ " , $\frac{3}{4}$ " y 2" poseen fugas debido a rotura de manguera, malos empates del mismo y también mal ajuste de las llaves de registro, representando para la empresa considerable perdidas. Como se muestra en la **Foto 4**

Foto 4 Rotura de manguera y mal ajuste de las llaves de registro

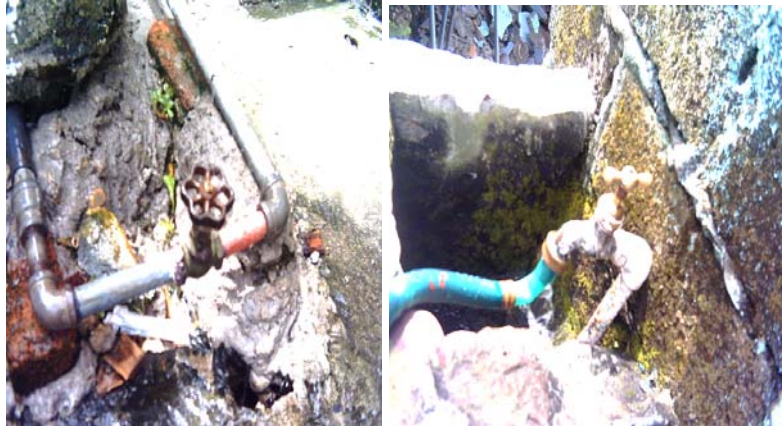
- Existe entre los moradores una no cultura de consumo, pues se observan llaves que no están debidamente cerradas, o que incluso, permanecen abiertas. En la **Foto 6**, observamos varias llaves para consumo de agua no cerradas totalmente provocando perdidas para la empresa.

Foto6. Emilio Estrada y Callejón 15 llaves que no están debidamente cerradas

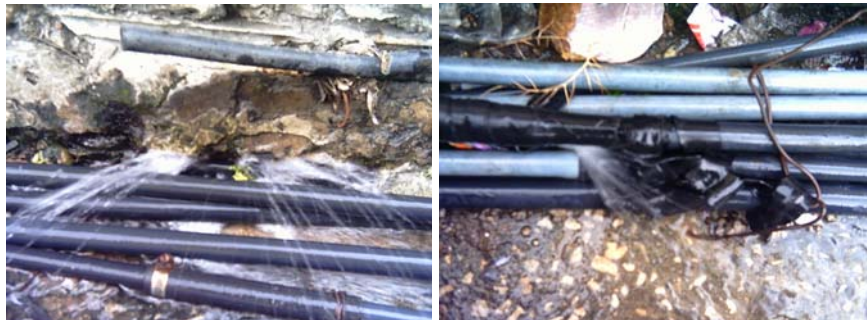
- En el sector del callejón 12 de Octubre, se presentan fugas visibles cada 2 m, debido a roturas de mangueras de 2" y a las malas uniones existentes entre ellas, como se muestra en las **Foto 7 y 8**.

Foto 7 Callejón 12 de octubre, fugas visibles cada 2 m, roturas de mangueras

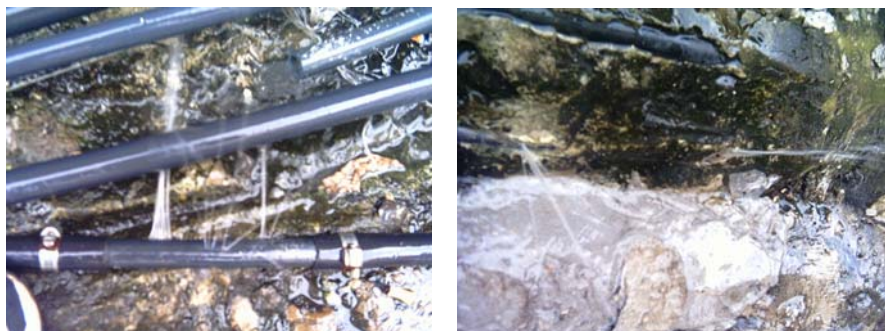
Foto 8 Callejón 12 de octubre, fugas visibles debido a roturas y malas conexiones

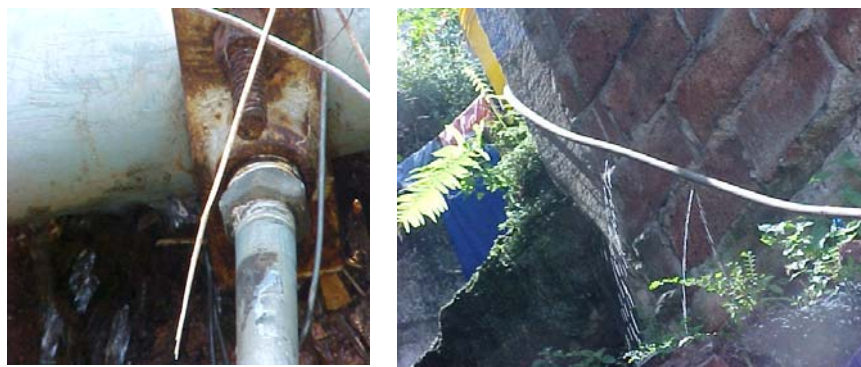
- En el 9no callejón se presentan fugas visibles debido a las malas uniones existentes y a roturas de mangueras, como se muestra en la **Foto 9**.

Foto 9 En el 9no callejón, fugas visibles debido a roturas de mangueras

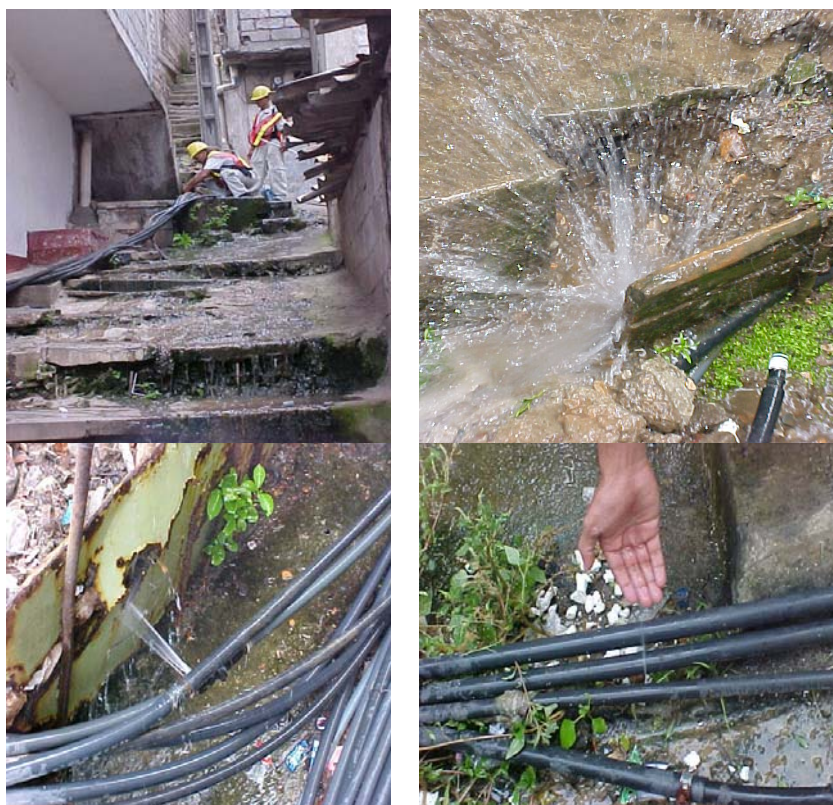
- En los callejones 3ro, 4to, PUCARAY y EL CALVARIO, se presentan fugas visibles, ocasionados de igual forma por roturas de guías de ½” y malas uniones existentes.

Foto 10 En el 9no callejón se presentan fugas visibles debido a las malas uniones

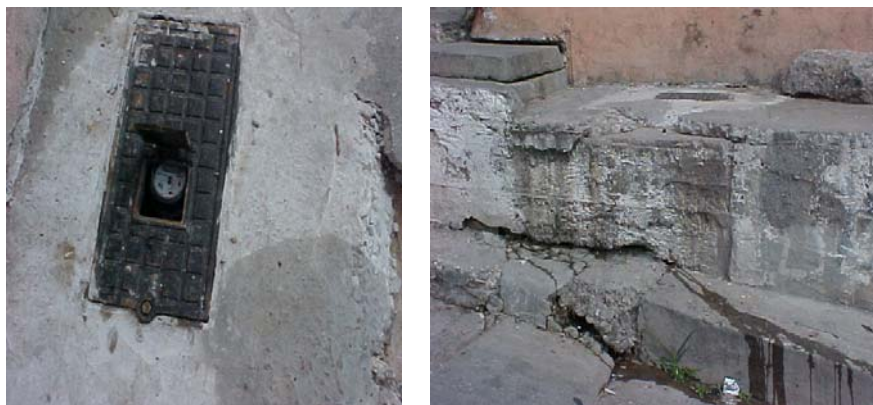
- En el sector son pocas las familias que tienen medidores y algunos tienen roturas en las guías de entrada o salida, estas son internas. En la **Foto 11** se muestra una rotura interna en la guía de entrada. Callejón 3ro. PUCUY.

Foto 11 Fuga interna en un medidor por mala conexión de guía.

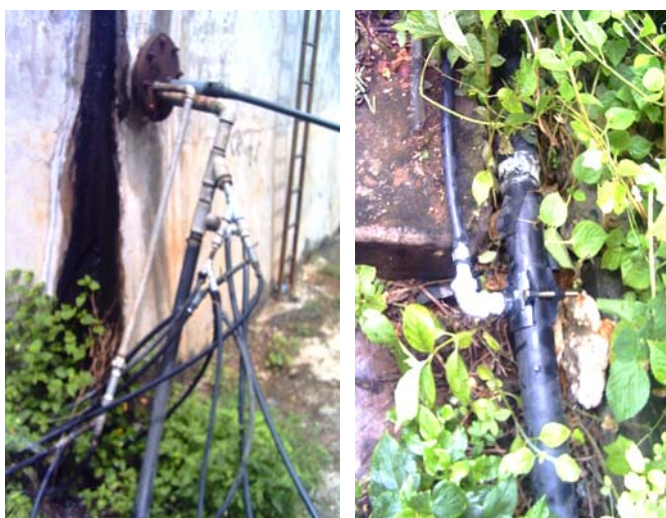
Desde el mes de Agosto del 2003 el tanque elevado en su línea de distribución fue alterado por los moradores, conectándose a ella alrededor de 16 mangueras de 2", de manera fraudulenta, como indica la **Foto 12**. Estas conexiones ilegales mas adelante se dividen clandestinamente.

Actualmente se encuentran tres líneas de distribución:

- La primera (conexión que abastece la casa del guardián) de 2".
- La segunda una tubería de 2" que se conecta a varias líneas de $\frac{1}{2}$ y $\frac{3}{4}$.

Finalmente una tercera de $\frac{3}{4}$ que se conecta con mangueras de $\frac{1}{2}$ mas adelante.

Foto 12 Conexiones clandestinas ubicadas en el Tanque Elevado de 10 m³.

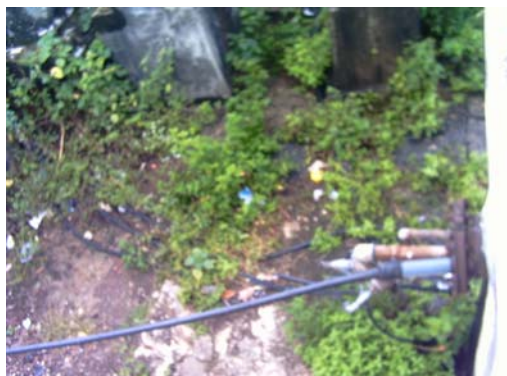
Una de las salidas del tanque elevado posee una manguera de 2" que abastece a la vivienda del guardián, no posee medidor alguno. Según versión del implicado, existe un convenio entre el cuerpo de bomberos y ECAPAG el cual establece el préstamo de las instalaciones para el uso de distribución siempre que el señor guardián reciba gratuitamente el servicio de agua.

Foto 13 Conexión clandestina de 2", ubicadas en los predios donde se encuentra el Tanque Elevado y la Cisterna Alta.

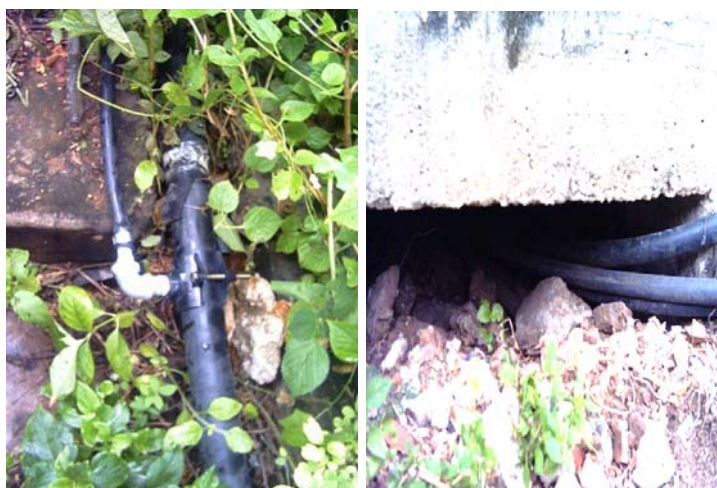
A la tubería de 2" (una de las líneas clandestinas de distribución que salen del tanque elevado), se conectan fraudulentamente 6 mangueras de ½". A esta mas adelante se conectan 6 guías de ½" de igual forma clandestinas que abastecen a 18 familias, como muestra la **Foto 14**.

Foto 14 Conexión clandestina de 2", que alimentan a 18 familias.

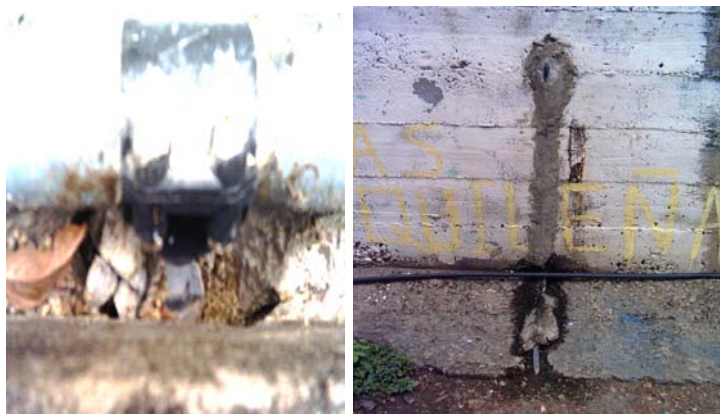
A la tubería que alimenta los canales locales en sus primeros 30 m se ha conectado clandestinamente una guía de ½". Esta tubería recorre alrededor de 3m (visible), antes de ser distribuida fraudulentamente a 6 familias (de las que se pudo dar seguimiento), como muestra la **Foto 15**.

Figura 15. Conexión clandestina de 2", que alimentan a 6 familias.

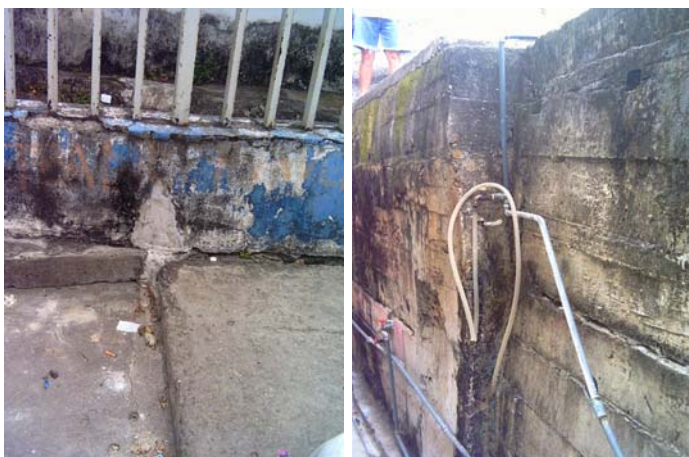
- La segunda conexión ilegal, se presenta 10 m más adelante con una guía de ½" que abastece a 6 familias, como se muestra en la **Foto 17**.

Foto 17 Nueva Conexión clandestina, que alimentan a 6 familias.

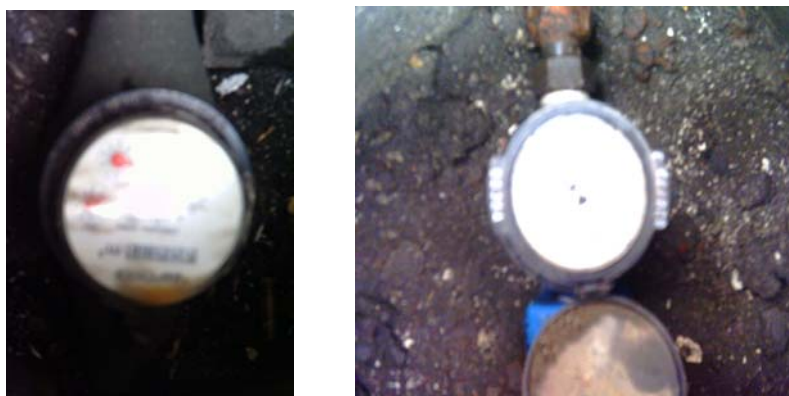
En la inspección que se realizó a los canales de televisión se encontró que TELEAMAZONAS TV, posee dos reservorios cada uno de ellos con su respectivo medidor. Cuando uno de ellos

comienza a llenarse su respectivo medidor comienza a trabajar, el otro medidor queda parado hasta que comience a llenarse su respectivo reservorio. Estos medidores trabajan por separado, mas ellos pagan únicamente una factura correspondiente al medidor con las siguientes características: ACTARIS, $\frac{3}{4}$ ", No. BO3BA0207723. El otro medidor tiene las siguientes características a considerar IBERCONTA, 1", No. 257553. Ver

Foto 18 Medidores pertenecientes al Canal 5 "TELEAMAZONASTV".

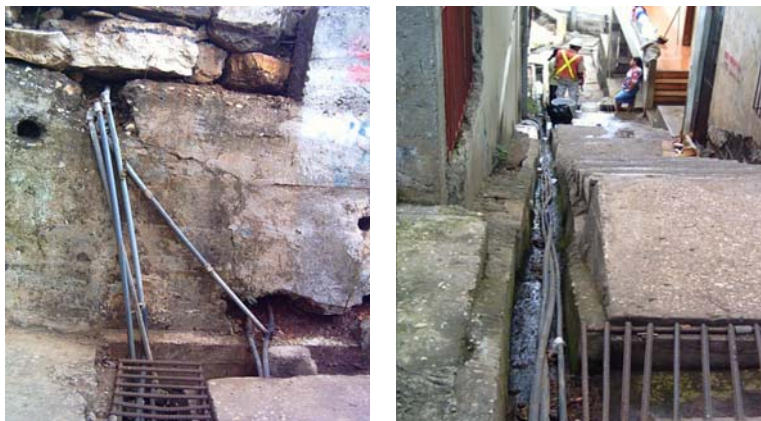
Las viviendas localizadas en los diferentes callejones se alimentan directamente de la línea de distribución de 150 mm H.F. con tubería de $\frac{3}{4}$ " empataadas a tuberías de 2". De estas conexiones ilegales se benefician muchas familias que no poseen medidor ni

pagan. Las familias que pagan hacen mediante un estimado de consumo histórico que no refleja la realidad.

Foto 19. Conexiones ilegales. Estas conexiones se alimentan directamente de la línea de impulsión.

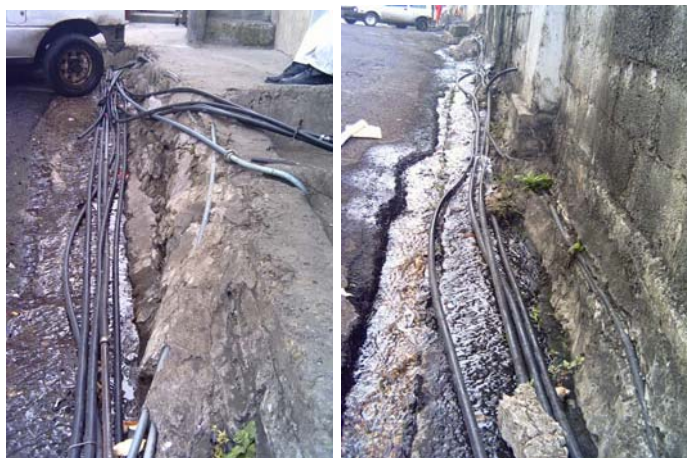
En el callejón 12 de octubre se encontraron mas de 15 mangueras flex de ½" conectadas ilegalmente a varias de las guías múltiples de ½", como se muestra en la **Foto 20**. Estas mangueras se encuentran en mal estado y con roturas dando como resultado varias fugas importantes. Los moradores que se benefician con estas conexiones no poseen medidor (no pagan) en caso de pagar algún valor este no refleja la realidad del consumo.

Foto 20 En el callejón 12 de octubre se encontraron más de 15 mangueras flex de ½” conectadas ilegalmente a varias de las guías múltiples de ½”.

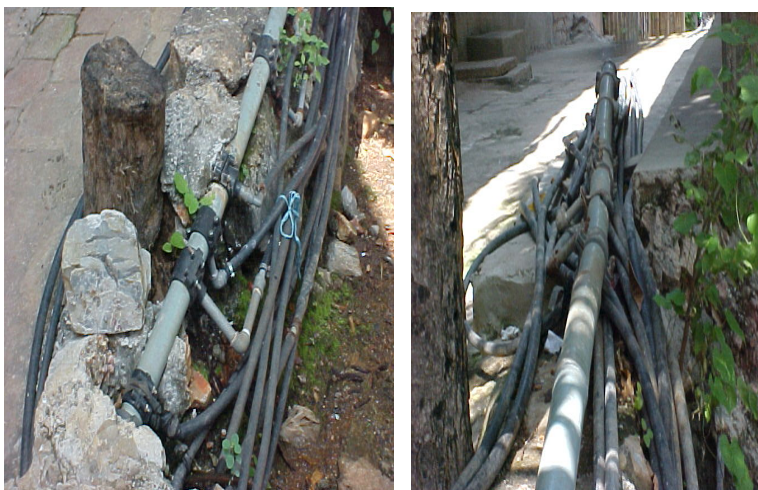
En el 9no callejón los moradores del sector por cuenta propia realizaron la conexión de 30 mangueras de ½” a una tubería P.V.C de 2”.

Foto 21 En el 9no callejón se encontró la conexión ilegal de 30 mangueras de ½” a una tubería P.V.C de 2”.
