“Memoria del Cambio del motor principal de una M/N de Turismo
que Opera en Las Islas Galápagos”

TRABAJO FINAL DE GRADUACION

Manuel Gregorio Villamar Mendoza

Año – 2015

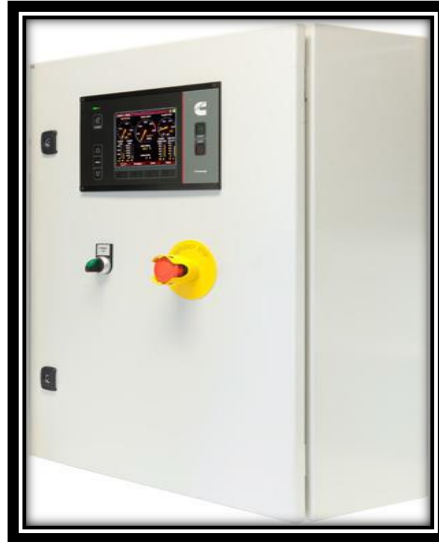
FIGURA 2.2: SISTEMA DE CONTROL

SISTEMA DE CONTROL
Panel de instrumentos para sala de maquinas, 24 v
Display de Control para:
-Horometro
-Tacometro
-Pirometro dual
-Presion de Aceite
-Temperatura del refrigerante
-Presion del Cárter
-Panel de control

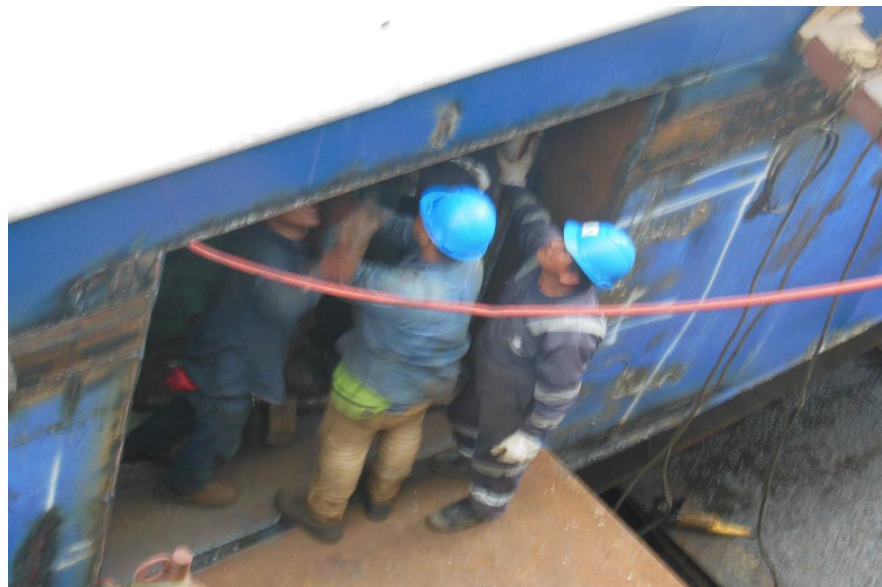
FIGURA 2.3: APERTURA POR DONDE SE SACA EL MOTOR

Para poder realizar la retirada del motor antiguo fue necesario realizar un agujero en el casco como se muestra en la figura,

Que es por donde se va a retirar el antiguo motor y por donde ingresa el nuevo motor

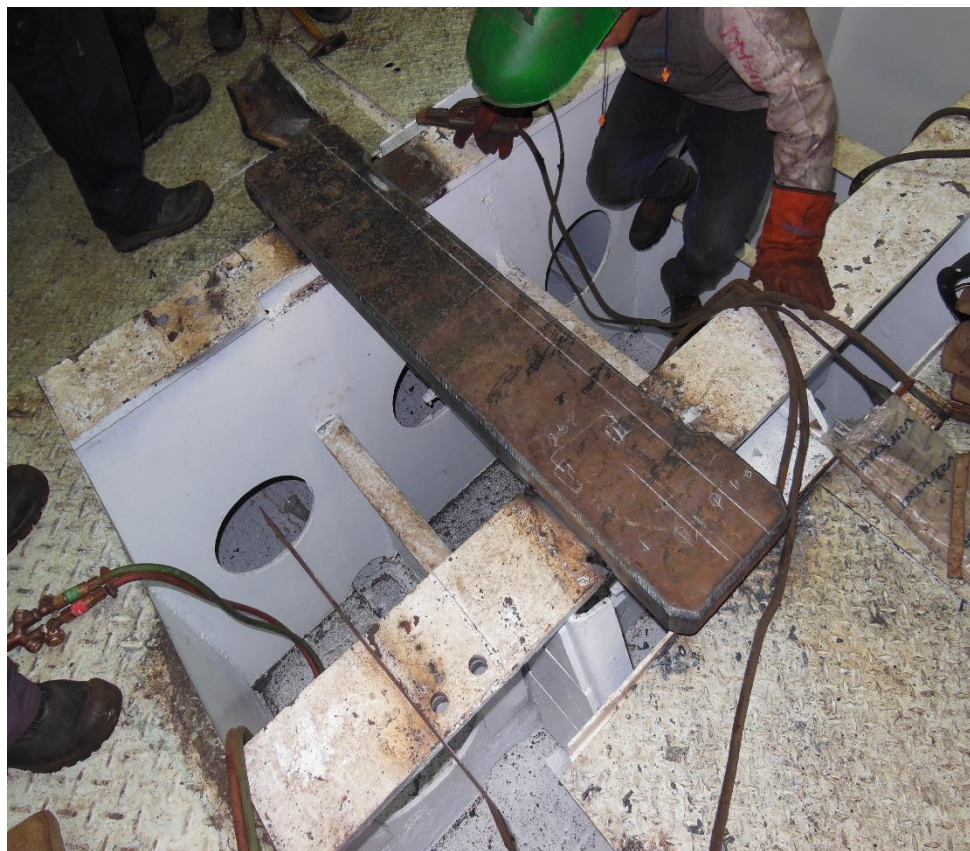
FIGURA 2.4: ADECUACION DE LAS BASES DEL MOTOR

Para el montaje del nuevo motor se realizaron trabajos de adecuación de las bases, de acuerdo a la figura 2.5

Y luego se procede a colocarlo en las bases previamente adecuadas de acuerdo a los planos anexos

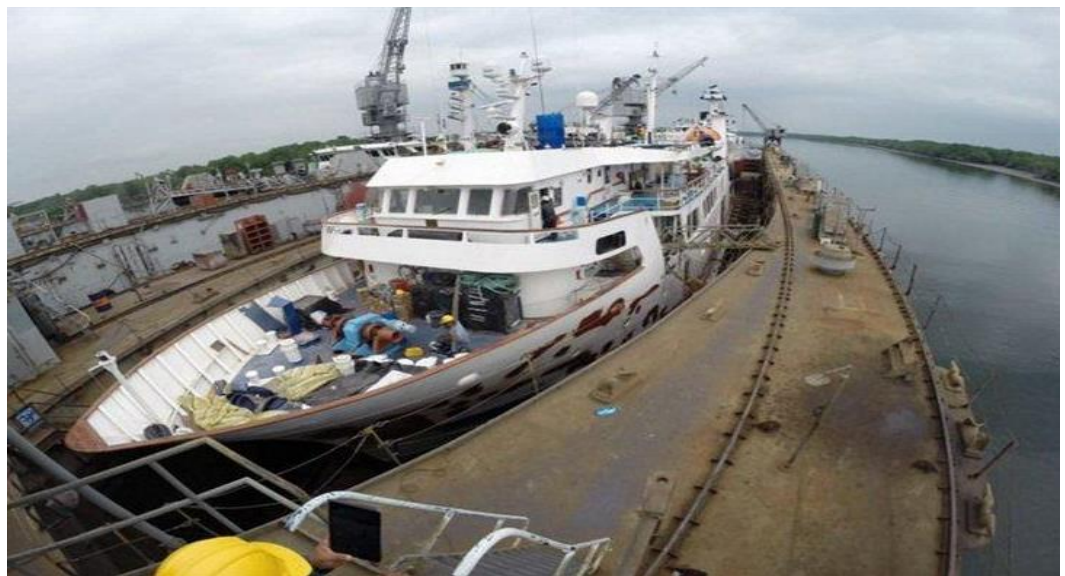
FIGURA 2.5 : INGRESO DE M/N ISABELA II A DIQUE SECO

Para la ejecución de los trabajos de instalación se programa un dique seco en el astillero naval del Ecuador, donde se llevaran a cabo el cambio de los motores así como otros trabajos de mejoras para el confort de las cabinas de pasajeros

El cronograma de instalación inicia con la llegada del barco al dique el día 05 mayo y cuyos trabajos duran hasta el 09 de junio 2014

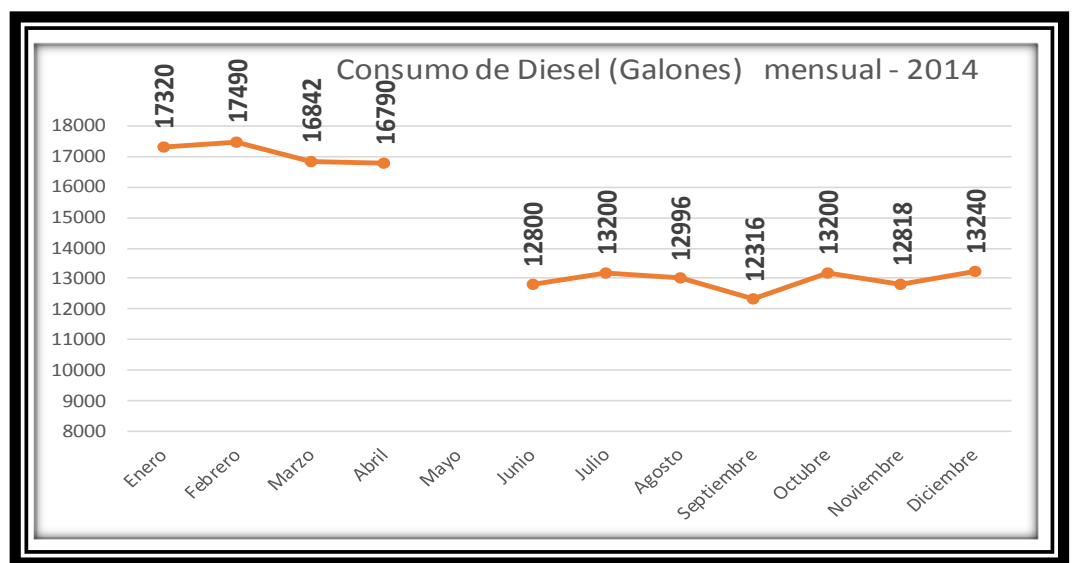
FIGURA 3.1: CONSUMO DE DIESEL MENSUAL MN IS - 2014

En la figura 3.1 se muestra la evolución del consumo de combustible, donde se puede observar que luego del cambio de los motores se obtiene una reducción mensual de 4000 galones de diésel en promedio

Se calcula que en los próximos años tendremos un ahorro de 20 por ciento en repuestos para mantenimiento

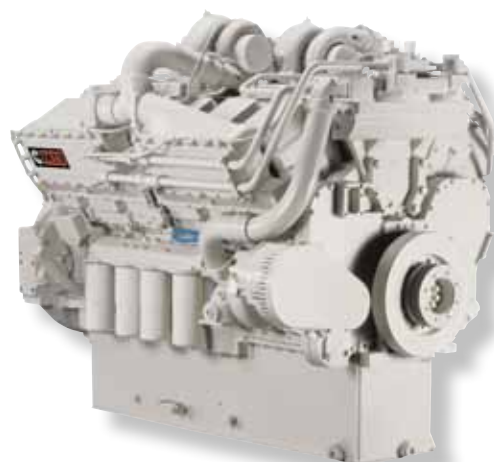
Configuration	V-12 cylinder, 4 stroke diesel
Bore & Stroke	159 mm X 159 mm (6.25 in X 6.25 in)
Displacement	38 L (2300 in ³)
Rotation	Counterclockwise facing flywheel
Aspiration	Turbocharged/Aftercooled
Emissions	IMO Tier II

Length	2152 mm	84 in
Width	1462 mm	58 in
Height	2083 mm	82 in
Weight	4218 kg	9300 lb
