ESCUELA SUPERIOR POLITÉCNICA DEL LITORAL

“Diagnóstico del deslizamiento en la conducción de la central
Hidroeléctrica Saucay I”

PROYECTO INTEGRADOR

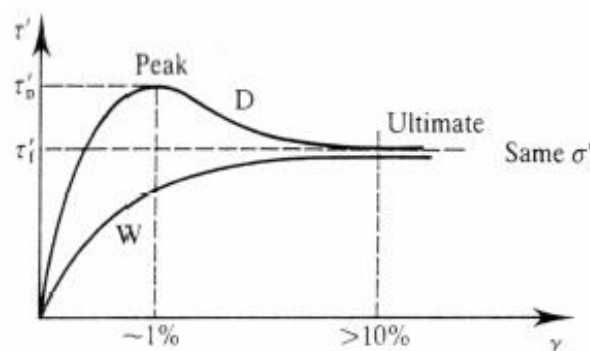
Figura 1.3 Comportamiento de suelos de arena arcillosa SC en ensayos de corte drenado. (Atkinson, 1993)

El tramo crítico de nuestro proyecto presenta suelos de arena arcillosa en su longitud, en la gráfica se puede observar el comportamiento que presentan los suelos de arena arcillosa donde alcanza un esfuerzo cortante pico cuando tiene una deformación del 1% y teniendo un esfuerzo cortante último cuando llegan a una deformación mayor al 10%.

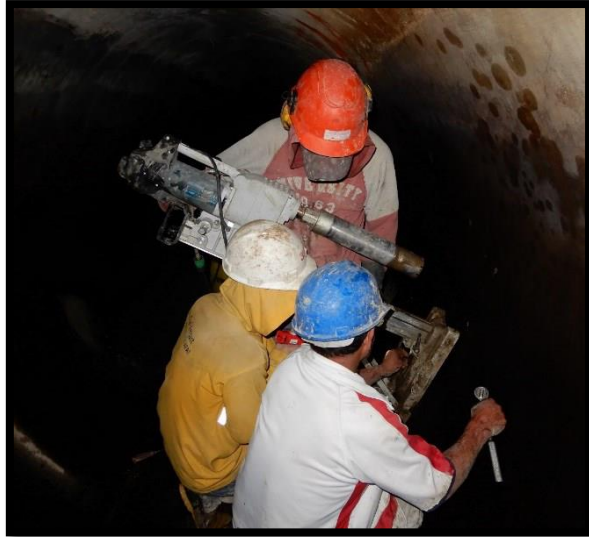
Figura 3.2 Extracción de muestras de hormigón. (Universidad de Cuenca - Empresa Pública)

Debido a los esfuerzos a los que ha estado expuesta la tubería de conducción es necesario conocer la calidad del hormigón, durabilidad, densidad, porosidad e identificar el nivel de fisuras considerablemente graves que estas puedan presentar. Las pruebas de ultrasonido permiten conocer todos estos parámetros sin destruir la estructura que se desea analizar, esta prueba se la realiza en campo y consiste en medir el tiempo de recorrido de una onda ultrasónica dentro del hormigón, entre un transductor emisor y un transductor receptor, acoplados al hormigón que se desea ensayar. (ITEC, Instituto de Tecnología de la Construcción, s.f.)

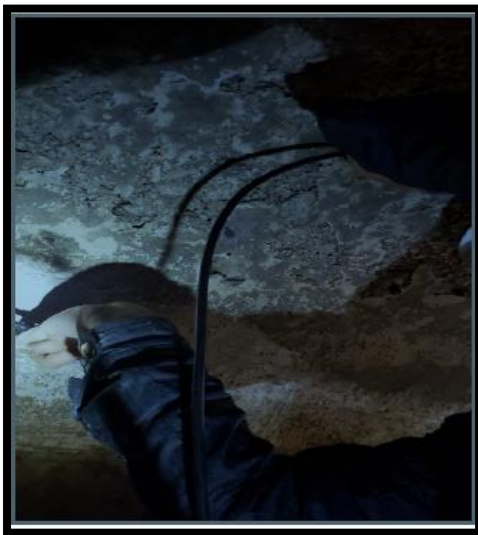
Figura 3.3 Pruebas de campo con el equipo de ultrasonido. (Universidad de Cuenca - Empresa Pública)

A continuación, se presenta un resumen de los resultados obtenidos de las pruebas de ultrasonido realizadas en los hormigones, con su respectiva categorización en términos de calidad, la metodología de cálculo de la velocidad está presentada en el manual de usuario del equipo Proceq Tico Ultrasonic instrument. (ver tabla 3.5)

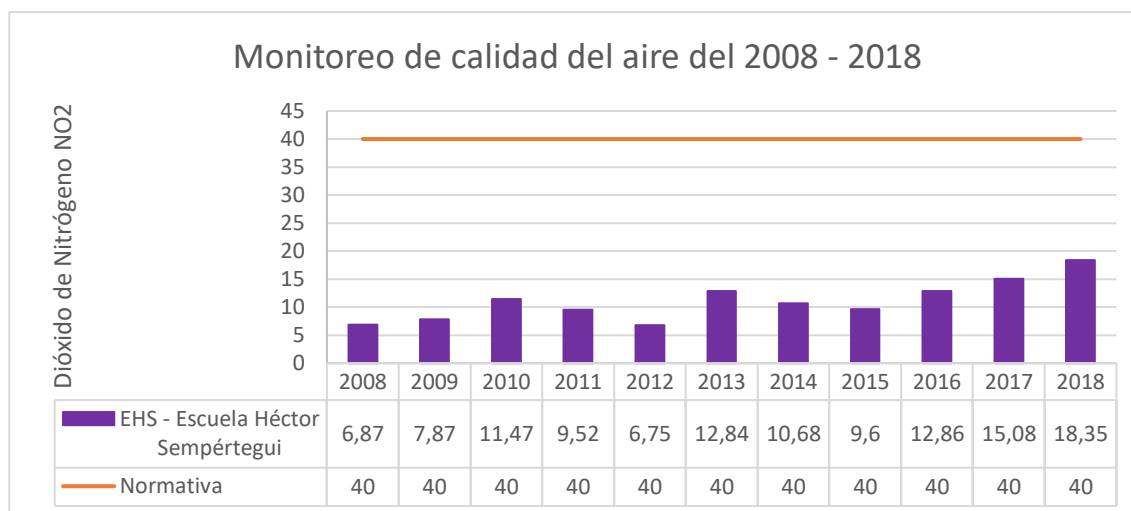
Gráfico 4.1 Monitoreo de Dióxido de Nitrógeno NO₂ 2008 - 2018. (Universidad de Cuenca - Empresa Pública).

Desde el año 2008 hasta el 2014 la cantidad de dióxido de nitrógeno ha sido variable, sin embargo, se puede percibir un incremento en la calidad del aire con respecto al NO₂ a partir del año 2015, aún incluso cuando se ha contado con ese incremento en el susodicho año no se ha superado el máximo permitido por la normativa ecuatoriana.

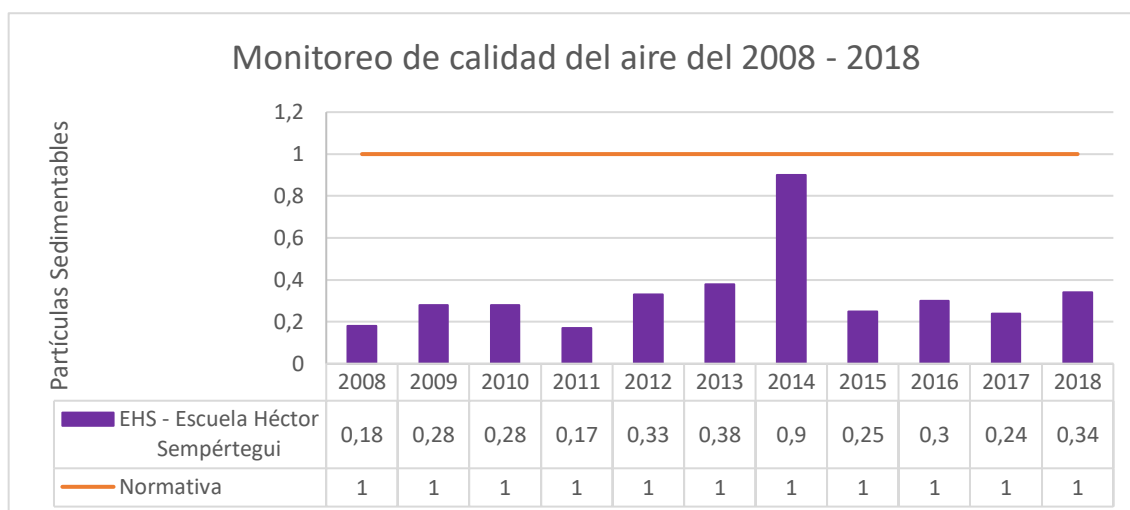
Gráfico 4.4 Monitoreo de Partículas Sedimentables 2008 - 2018. (Universidad de Cuenca - Empresa Pública)

Las partículas sedimentables presentes en el aire se han encontrado por debajo del límite permitido por 10 años. En el año 2014 se registró un valor muy alto en comparación a los registrados, el cual estaba cerca del límite permitido en la normativa.

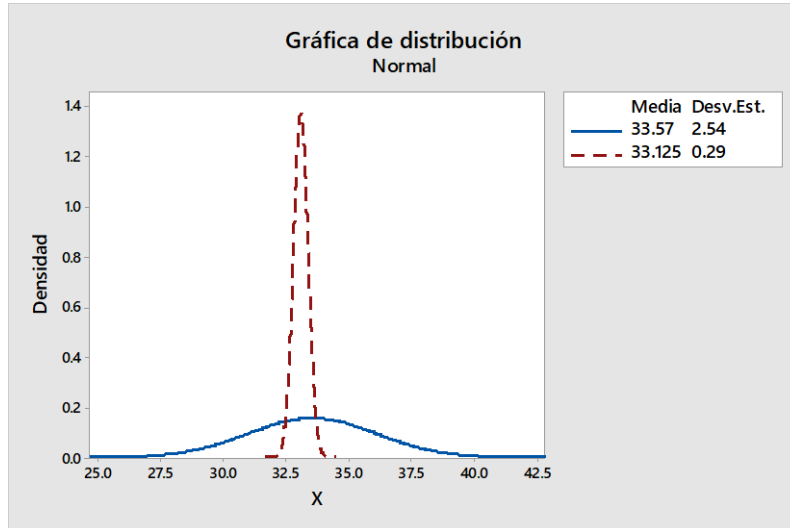
Gráfica 1 Comparación de distribución de ángulo de fricción crítico. A priori en línea continua y a posteriori en línea segmentada (Encalada, Parámetros de resistencia y cálculo de asentamientos utilizando ensayo SPT, 2015).

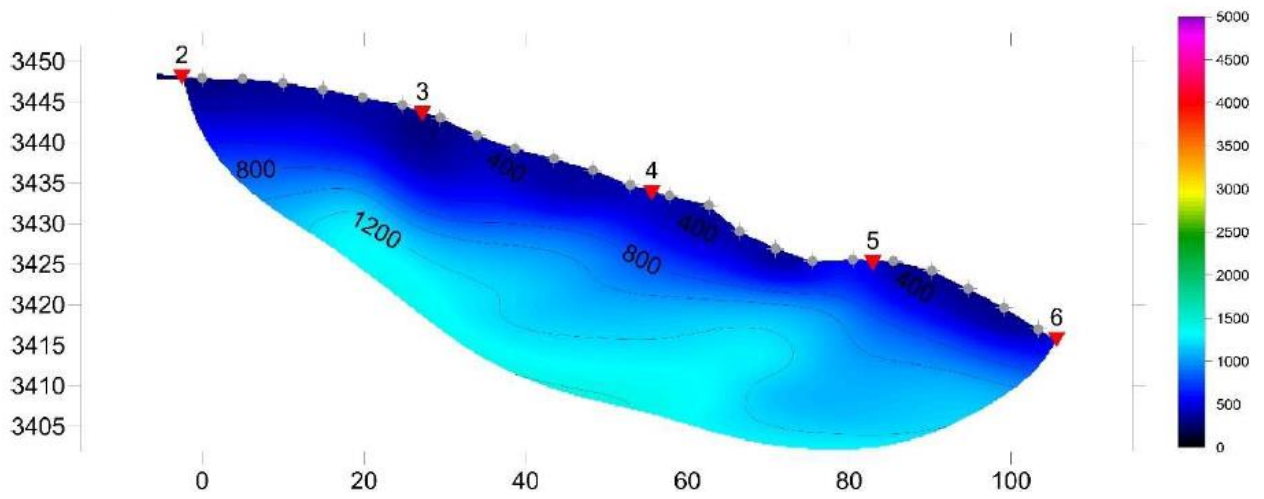
Figura 1 Perfil geofísico LS1. (Vásquez, 2019)

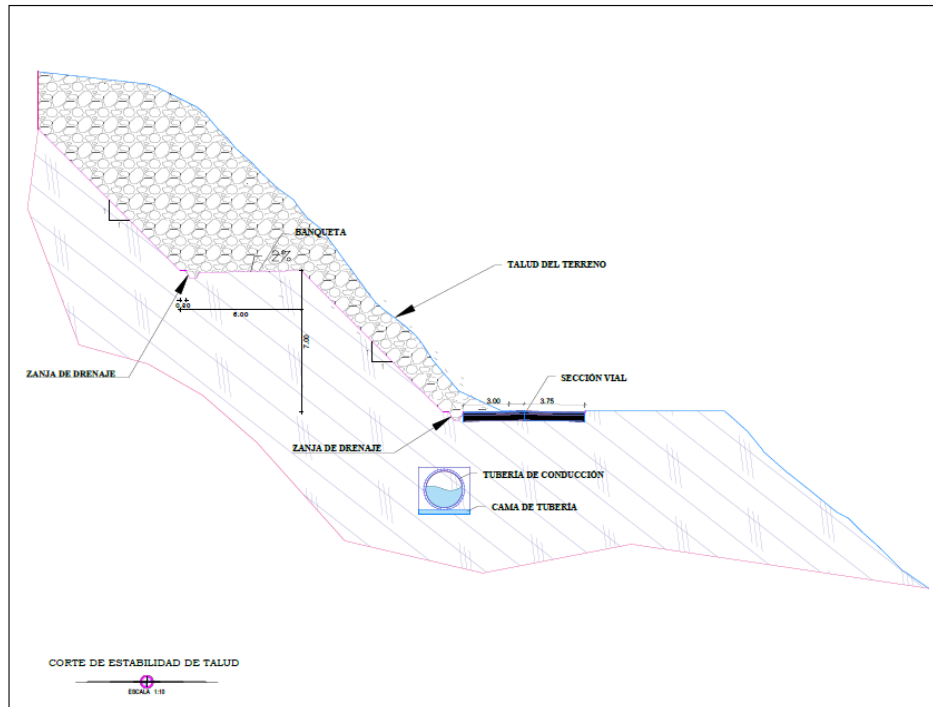
Plano 4 Detalles generales. Autores

DETALLES DEL TALUD

DETALLES DE LA ZANJA - PERSPECTIVA

CUNETETA DE LA ZANJA
