**Facultad de Ingeniería en Mecánica y Ciencias de la
Producción**

**“Mejoramiento del indicador de Limpieza y Saneamiento en sitio
CIP (clean-in-place), mediante la aplicación de la herramienta
AMEF en una empresa embotelladora de Bebidas No
Alcohólicas.”**

PROYECTO DE TITULACIÓN

MAGÍSTER EN MEJORAMIENTO DE PROCESOS

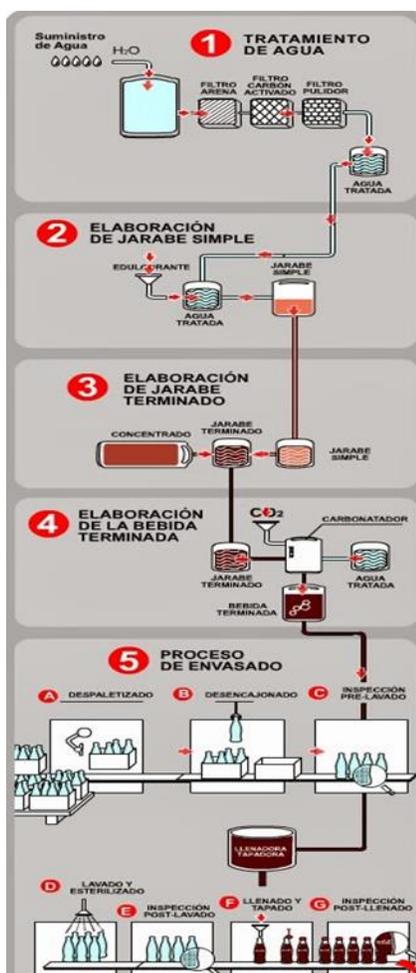
Figura 1.1: Sistema Productivo Fuente: Empresa en estudio, año 2021.

El sistema productivo de la empresa es de Flujo Continuo, para la elaboración de una bebida carbonatada conlleva una serie de detalles que garantiza que el resultado sea el inconfundible sabor de la Bebida (ver Figura 1.1).

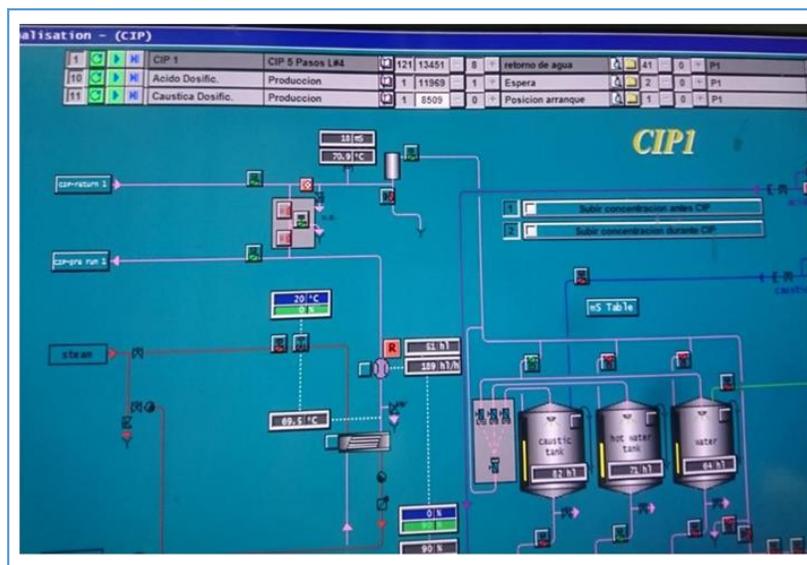
El problema básico del área de producción son los saneamientos de línea que están fuera de especificación haciendo ineficiente el proceso Cleaning in Place (CIP). El CIP es una limpieza en sitio que abarca la limpieza y sanitización de todos los equipos del proceso y tuberías por donde pase la bebida carbonatada, no carbonatada y productos sensibles, con este procedimiento los equipos y tuberías no se desmantelan ni se cambia de posiciones para realizar el CIP (ver Figura 1.2).

Figura 1.2: Proceso Cleaning in place (CIP) Fuente: Producción, año 2021.

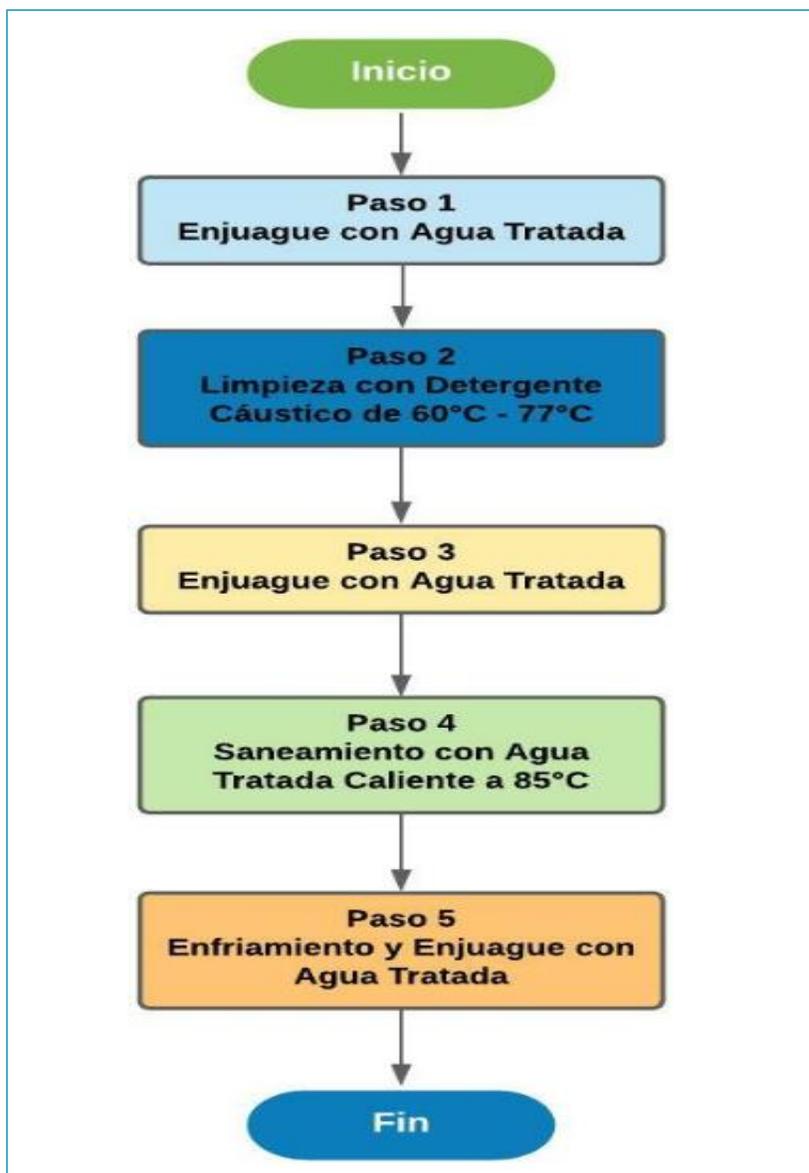
El enjuague gradual final con agua tratada logra que el equipo o tuberías lleguen a la temperatura ambiente. Al utilizar este procedimiento, los incrementos o decremento de temperatura no deben afectar de ninguna manera las características físicas de ninguno de los componentes del sistema. El agua para enfriar se puede mantener en recirculación en este paso.

Figura 2.2: Mapa de Proceso CIP. Elaborado por: Katty Garcés, año 2021.

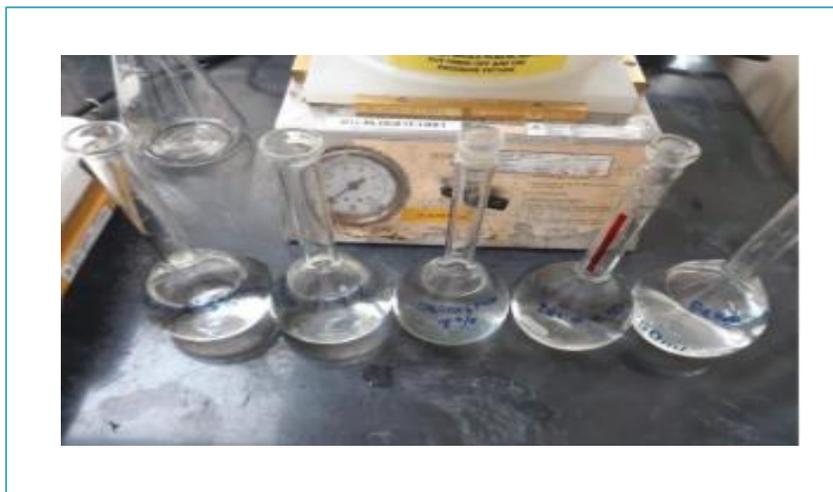
Figura 2.14: Soluciones Patrón. Elaborado por: Katty Garcés, año 2021.

Se realiza preparación de soluciones del Detergente Formulado acorde a la tabla correspondiente (ver Tabla 2.1), (ver Figura 2.14).

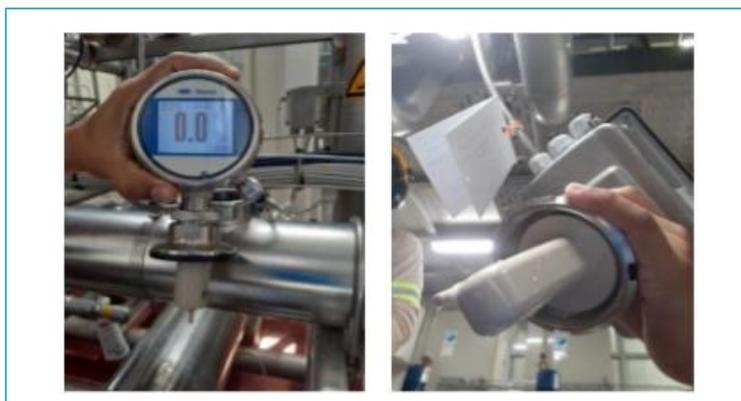
Se revisa el estado de las sondas de los conductímetros y ambas se encuentran sin incrustaciones visibles (ver Figura 2.15).

Figura 2.15: Sensor de Conductividad CIP. Elaborado por: Katty Garcés, año 2021.

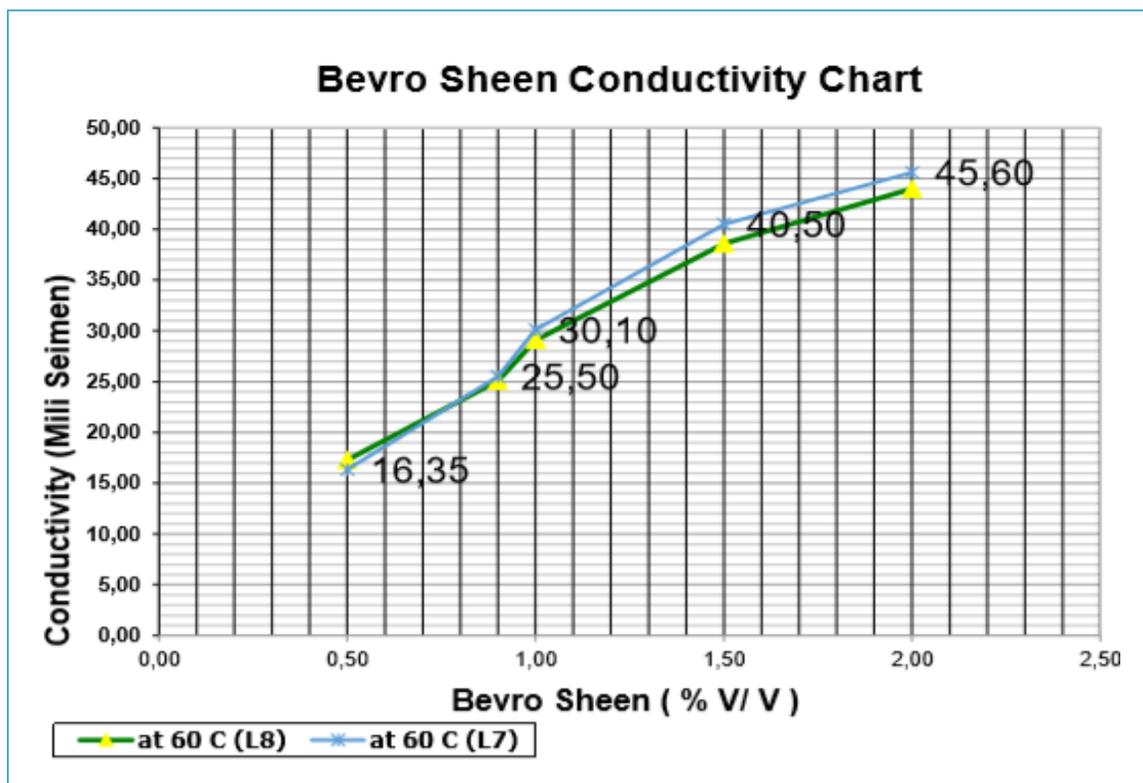
Después de realizar la determinación del % de concentración procedemos a realizar la Curva de conductividad para el Detergente Formulado con mediciones del módulo CIP (ver Figura 2.17).

Figura 2.17: Curva de Conductividad Detergente Formulado. Elaborado por: Katty Garcés, año 2021.

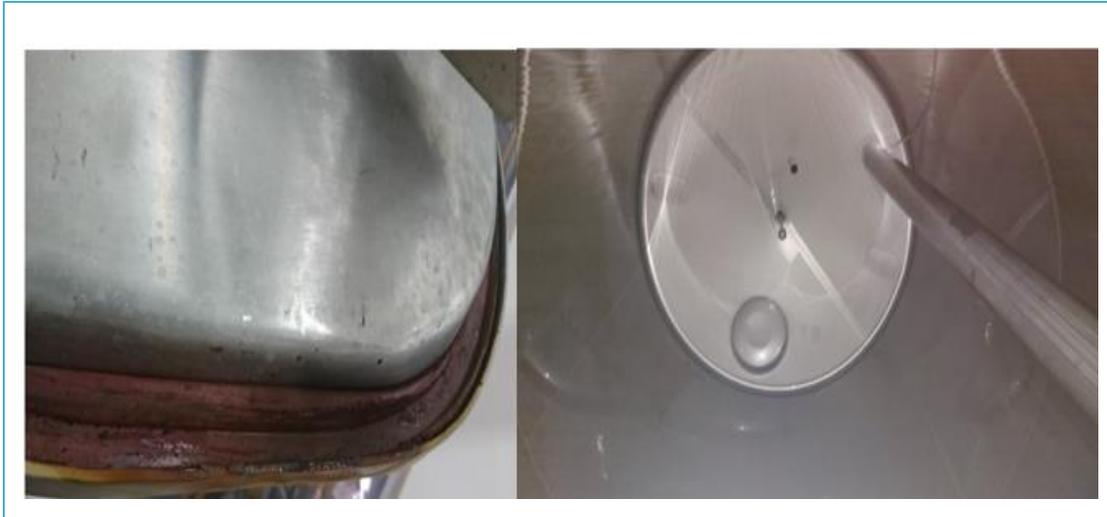
Al abrir el tanque observamos que no existen incrustaciones en el Tanque de Almacenamiento de Agua Tratada (Figura) pero se observa que los empaques están desgastados, por lo que, se procedió con la limpieza del tanque (ver Figura 2.18).

Figura 2.18: Tanque de Almacenamiento de Agua Tratada. Elaborado por: Katty Garcés, año 2021.

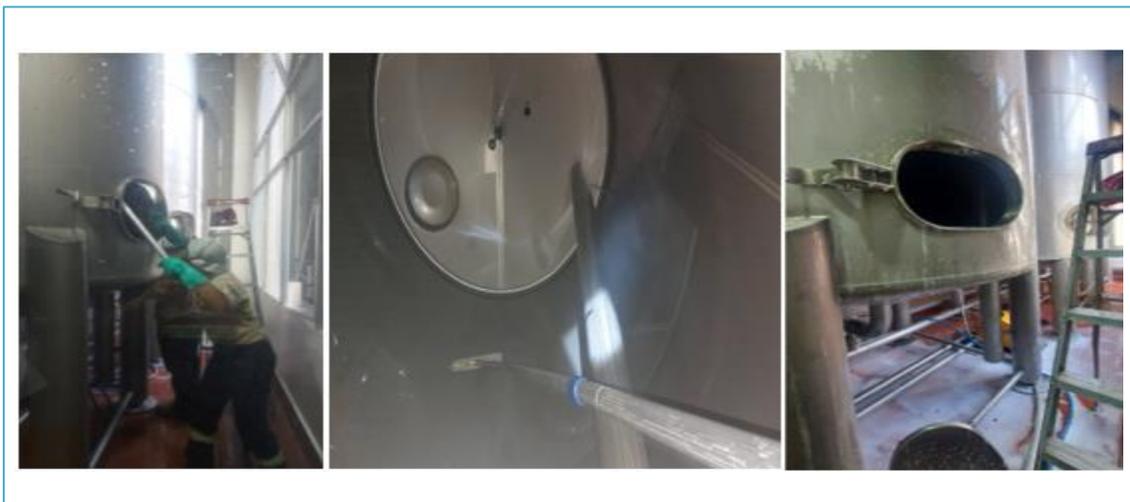
1. Se utilizó Topax 66 (5% concentración en 100 lt. de agua Tratada) con un tiempo de acción de 20 minutos.
2. Pre-enjuague con Agua Tratada.
3. Se utilizó RUST-GO CLEANER (al 100%) se utilizó un mango telescópico con fibra de scotch verde.
4. Pre-enjuague con Agua Tratada.
5. Nuevamente se aplicó Topax 66 5% concentración en 100 lt. de agua Tratada) con un tiempo de acción de 20 minutos.
6. Enjuague final con Agua Tratada.

Figura 2.19: Limpieza del Tanque Almacenamiento Agua Tratada. Elaborado por: Katty Garcés, año 2021.

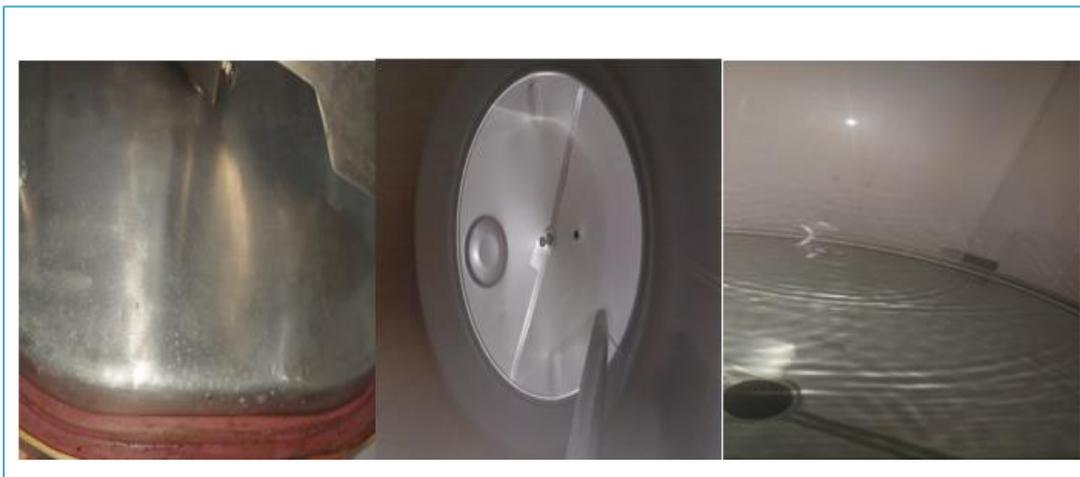
Después de realizar la limpieza profunda se realizó una liberación con ATP dando como resultado 1.3 aceptado para que pueda ser utilizado en el proceso (ver Figura 2.20-2.21).

Figura 2.20: Tanque después de la Limpieza. Elaborado por: Katty Garcés, año 2021.

Figura 2.21: Liberación Tanque Agua Tratada. Elaborado por: Katty Garcés, año 2021.

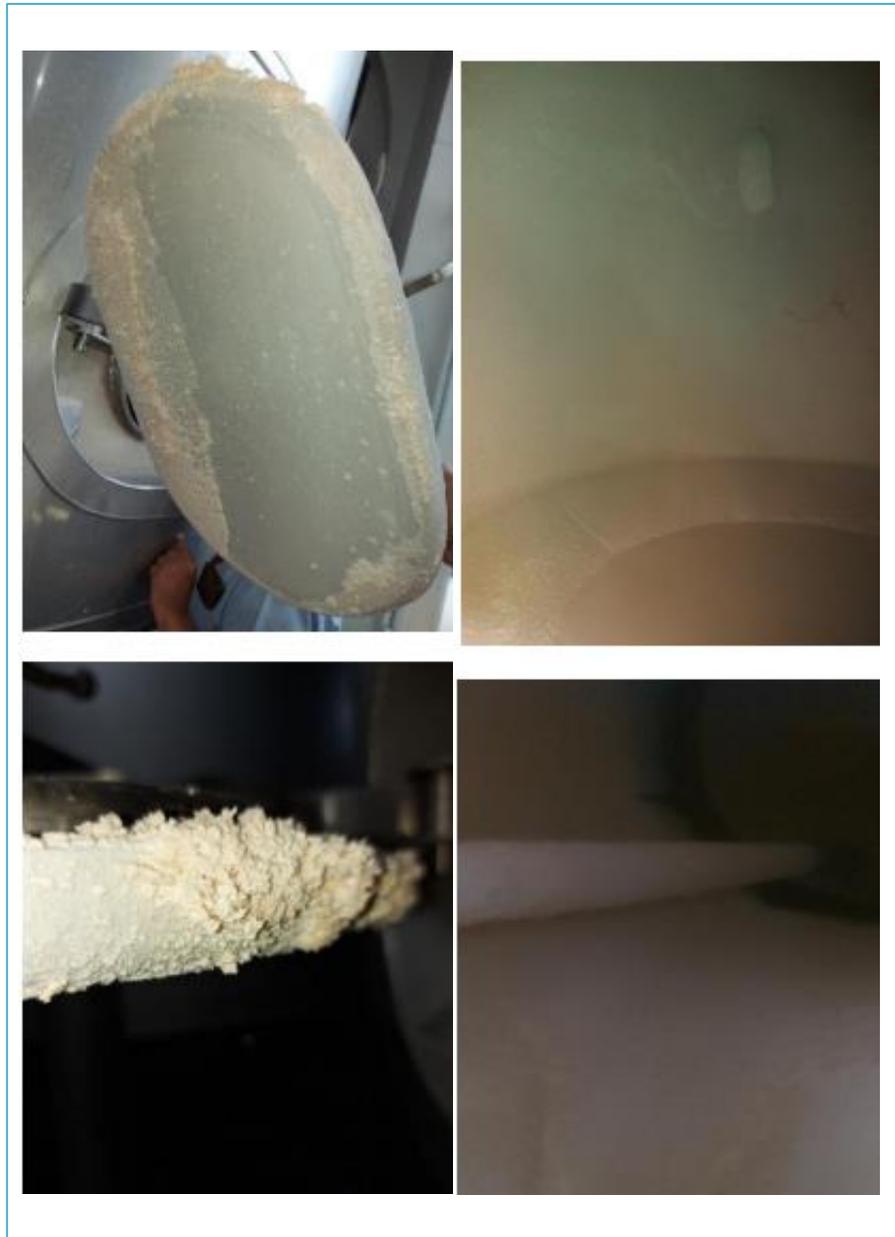
Para poder realizar la desincrustación del CIP se debe evacuar el agua de los 2 tanque del CIP que son: el Tanque de agua Caliente y el Tanque con el Detergente químico, se realiza enjuague de ambos tanques para bajar la temperatura interna y limpiar los residuos del detergente químico; después de esa actividad se abren las compuertas del tanque y lo primero que se puede observar son las incrustaciones que hay en el Tanque de Agua Caliente. Este tanque es el que realiza la sanitización a 85°C y es el que minimiza o elimina cualquier agente microbiano (ver Figura 2.22).

Figura 2.22: Tanque Agua Caliente y TQ. Detergente Formulada. Elaborado por: Katty Garcés, año 2021.

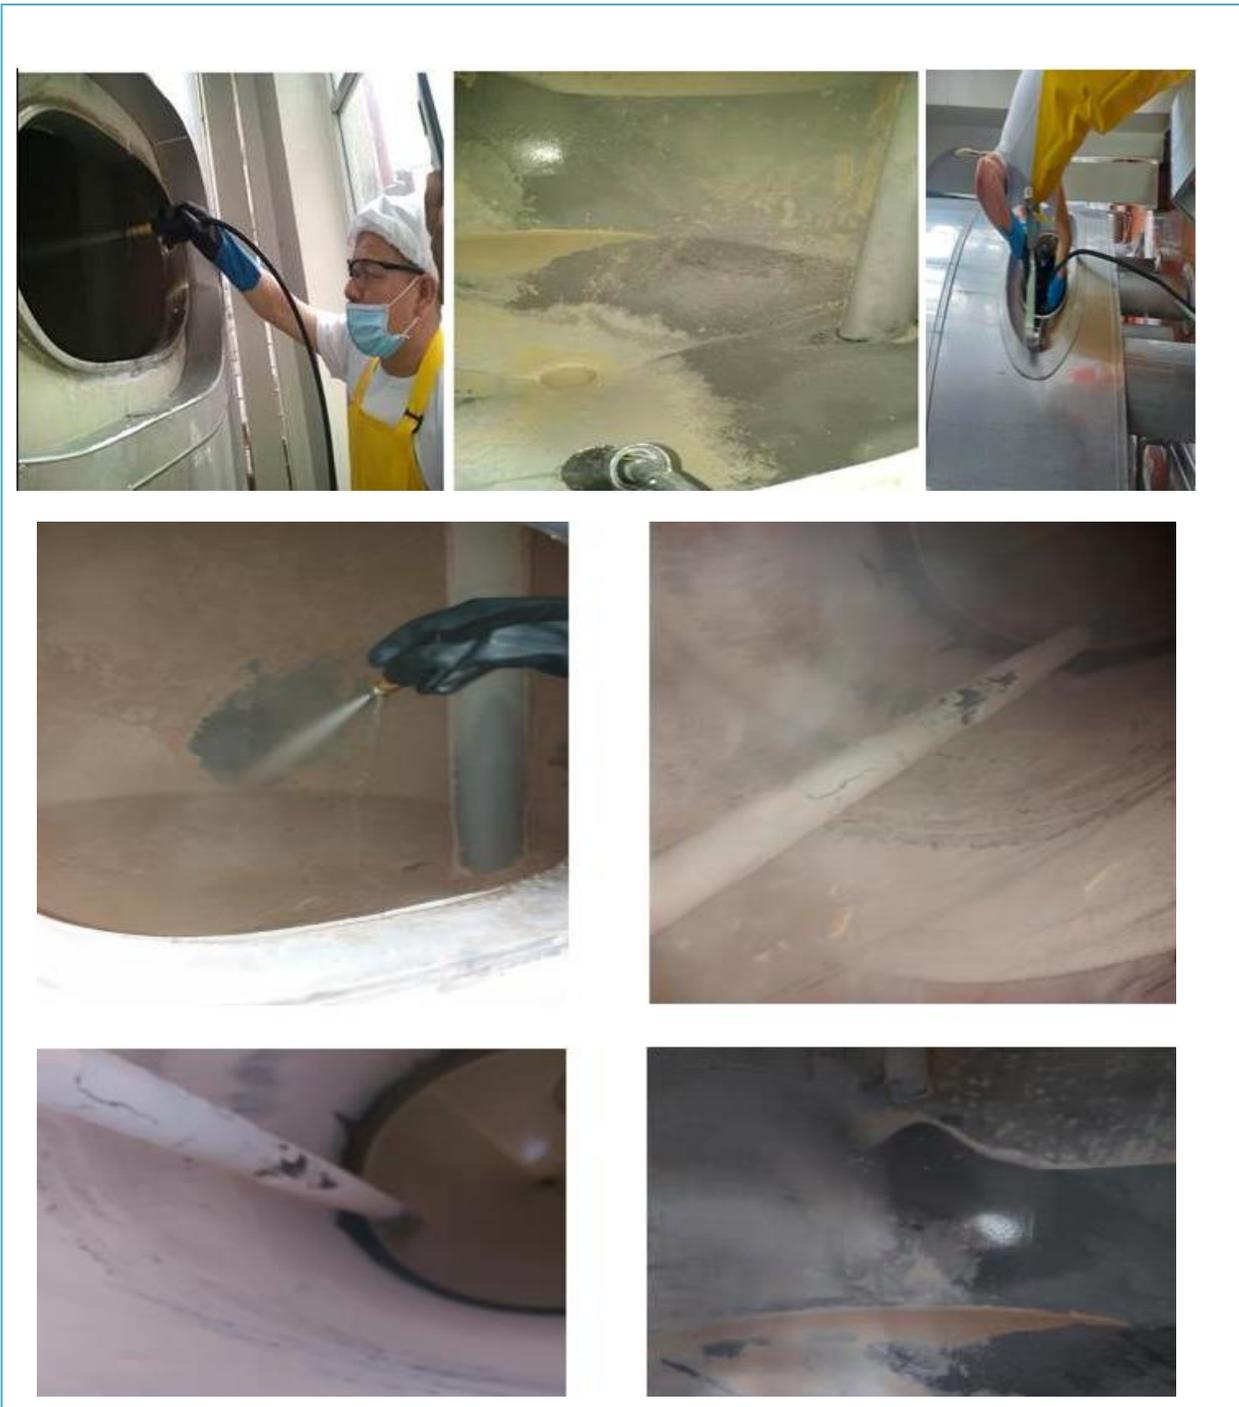
Se procede a realizar la limpieza manual con agua a presión sobre la superficie de la incrustación para desprender el exceso de depósito y aumentar la efectividad de la limpieza química acida (ver Figura 2.23).

Figura 2.23 Limpieza TQ. Agua Caliente y TQ. Detergente Formulado. Elaborado por: Katty Garcés, año 2021.

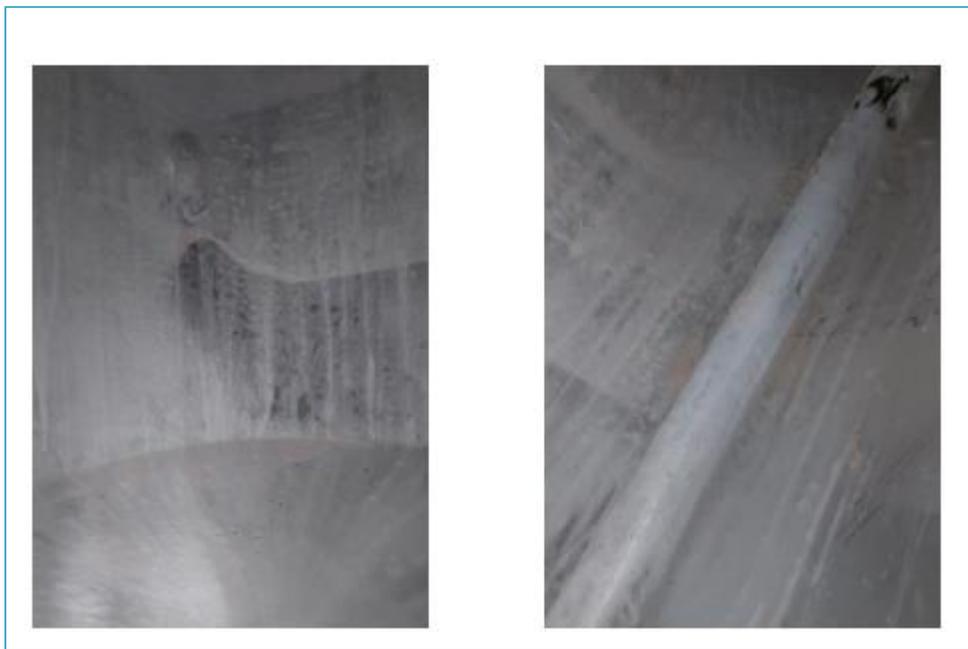
Se realiza el lavado con Topax 66 con una relación 3:50 permitiendo un tiempo de contacto de 30 minutos, se enjuaga enseguida la superficie y se verifica alcalinidad para no causar efectos de neutralización en el lavado (ver Figura 2.24).

Figura 2.24: Solución Limpiadora para ambos Tanque. Elaborado por: Katty Garcés, año 2021.

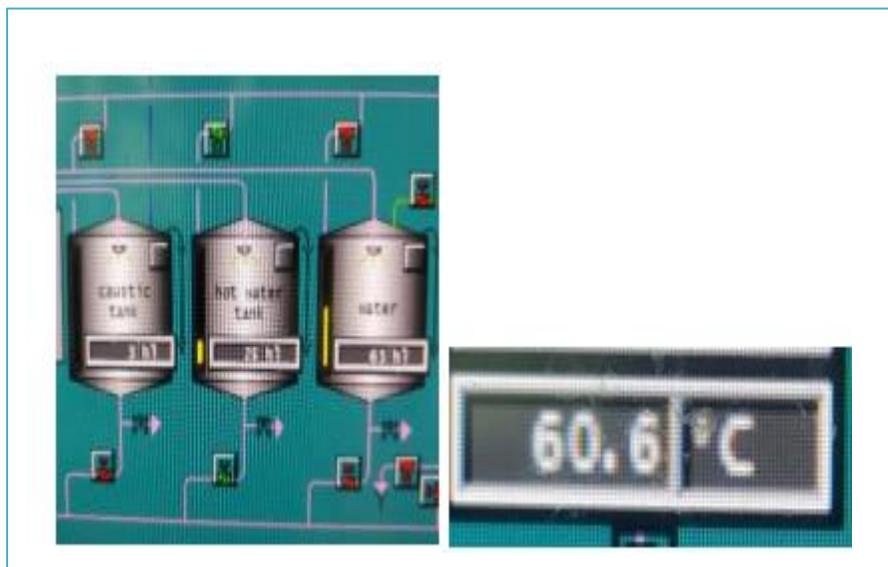
Se procede a realizar la preparación de la solución limpiadora, se lleva al tanque a un volumen de 25 hl de agua (2500 litros de agua) y se adiciona 250 kg de AC 55-5, con una concentración de 8.84%, se ajusta temperatura de sistema a 60°C (ver Figura 2.25) y se inyecta el AC 55-5 en línea mientras se lleva el tanque al nivel indicado. Posteriormente se inicia la recirculación para homogenizar la solución y se inicia el lavado utilizando el Sprayball. El proceso de limpieza química empezó al as 15:30 y finalizó a las 19:30.

Figura 2.25: Temperatura Tanque Agua Caliente TQ. Detergente F. Elaborado por: Katty Garcés, año 2021.

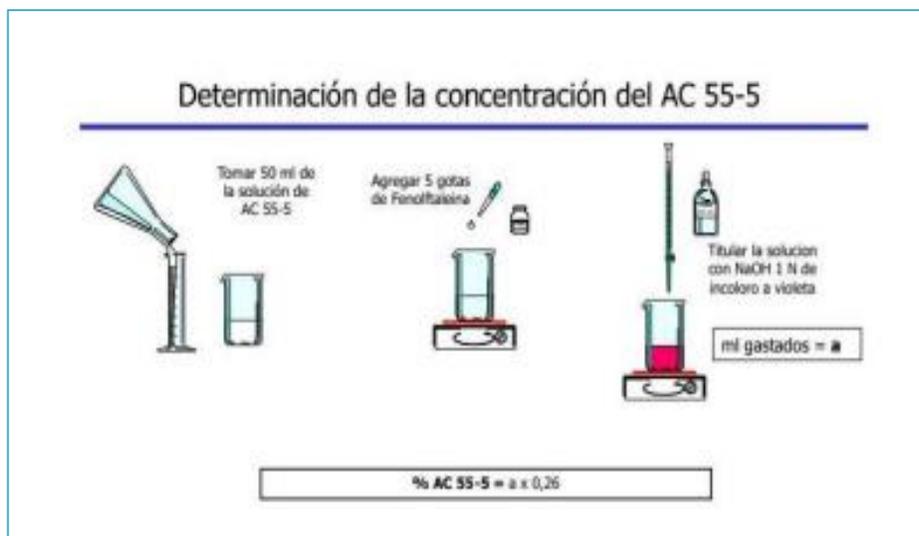
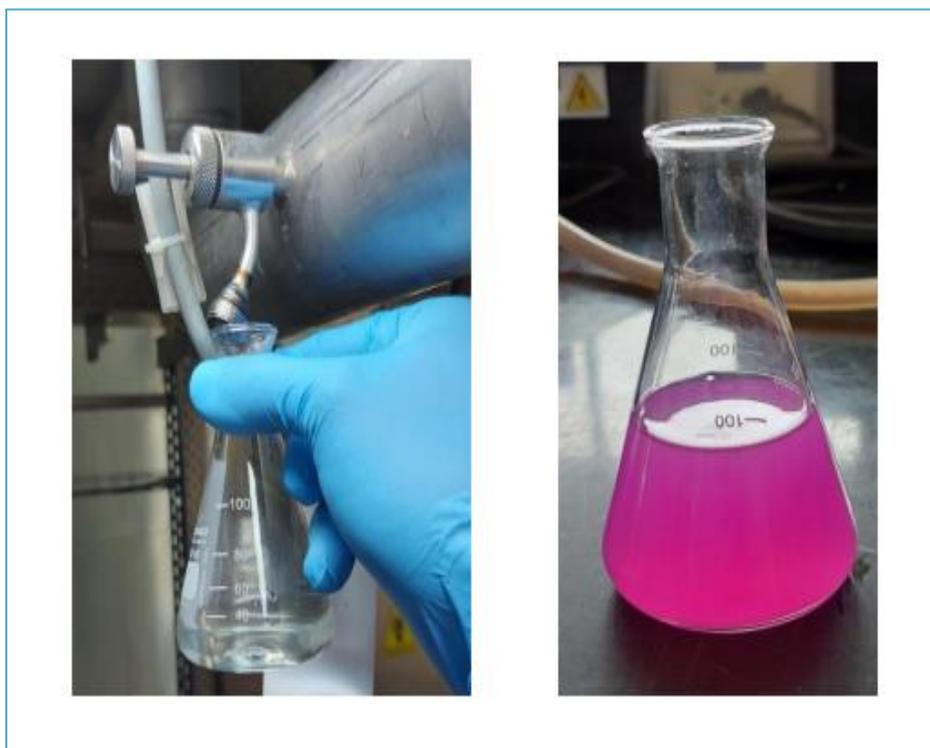
Se realiza el debido seguimiento a la concentración de la solución AC 55-5 con el fin de analizar el comportamiento de la limpieza, se toma muestra del retorno de la recirculación y se analiza según la técnica descrita (ver Figura 2.26 – 2.27).

Figura 2.26: Procedimiento para realizar la Titulación. Elaborado por: Katty Garcés, año 2021.

Figura 2.27: Ejecución Titulación del ácido limpiador. Elaborado por: Katty Garcés, año 2021.

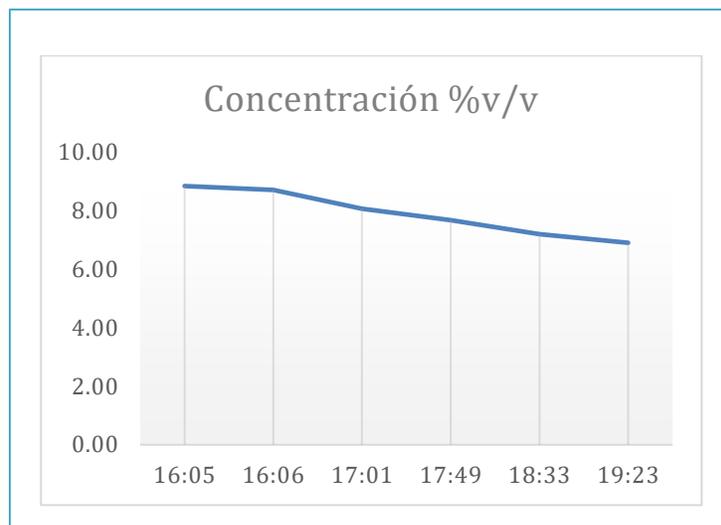
Figura 2.29: Gráfica % Concentración. Elaborado por: Katty Garcés, año 2021.

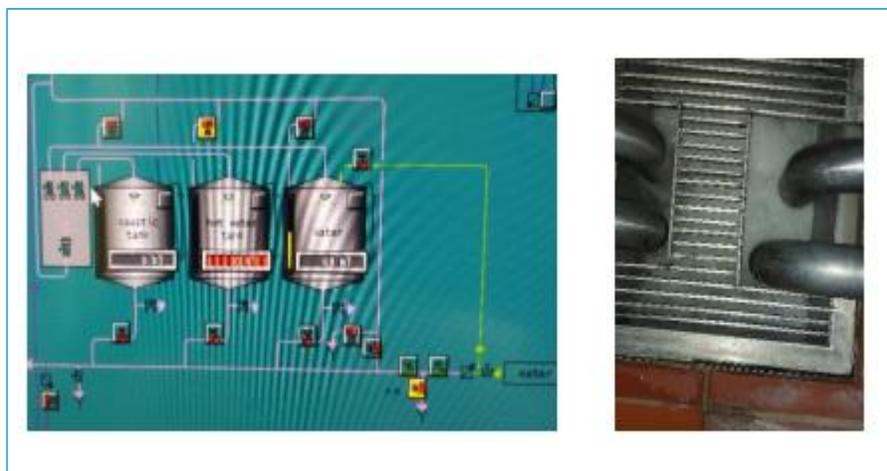
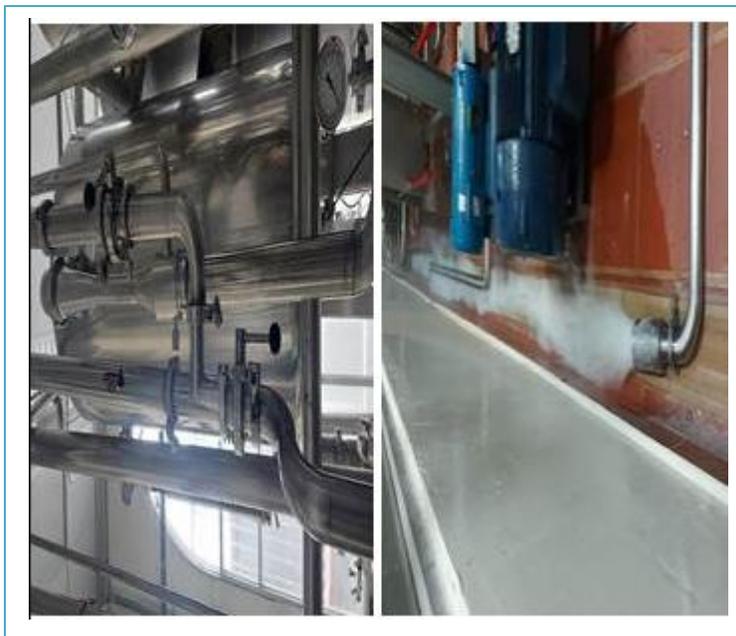
Una vez concluido el tiempo de limpieza ácida propuesto de 4 horas se procede a realizar el desalojo de la solución limpiadora y se vuelve alimentar con agua fresca en un solo paso para neutralizar el tanque (ver Figura 2.30 – 2.31).

Figura 2.30: Desalojo Solución Limpiadora TQ. Agua Caliente. Elaborado por: Katty Garcés, año 2021.

Figura 2.31: Desalojo Solución Limpiadora TQ. Detergente Formulado. Elaborado por: Katty Garcés, año 2021.

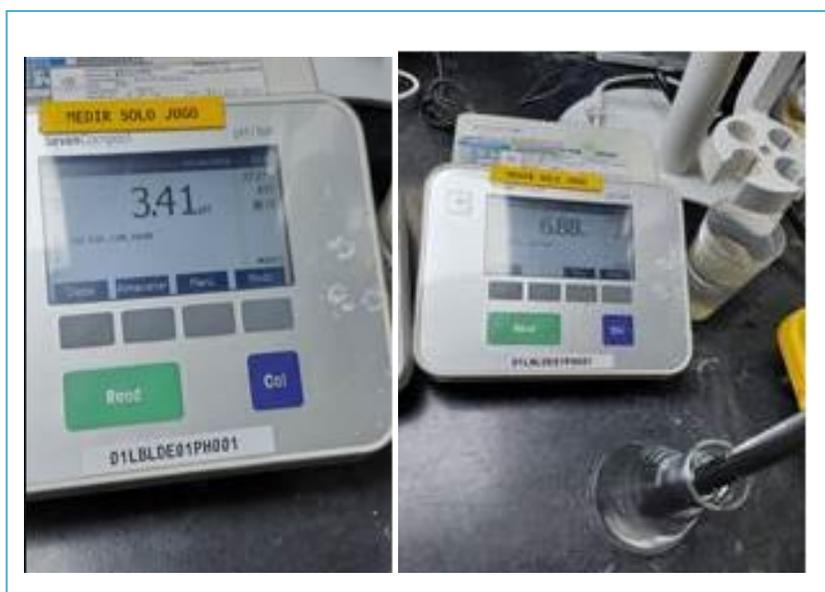
Al iniciar el enjuague del tanque el pH del agua estaba en 3.41 pH alcalino, se siguió enjuagando hasta que el agua se neutralizada en 6.88 pH neutro (ver Figura 2.32).

Figura 2.32: pH de los Tanques. Elaborado por: Katty Garcés, año 2021.

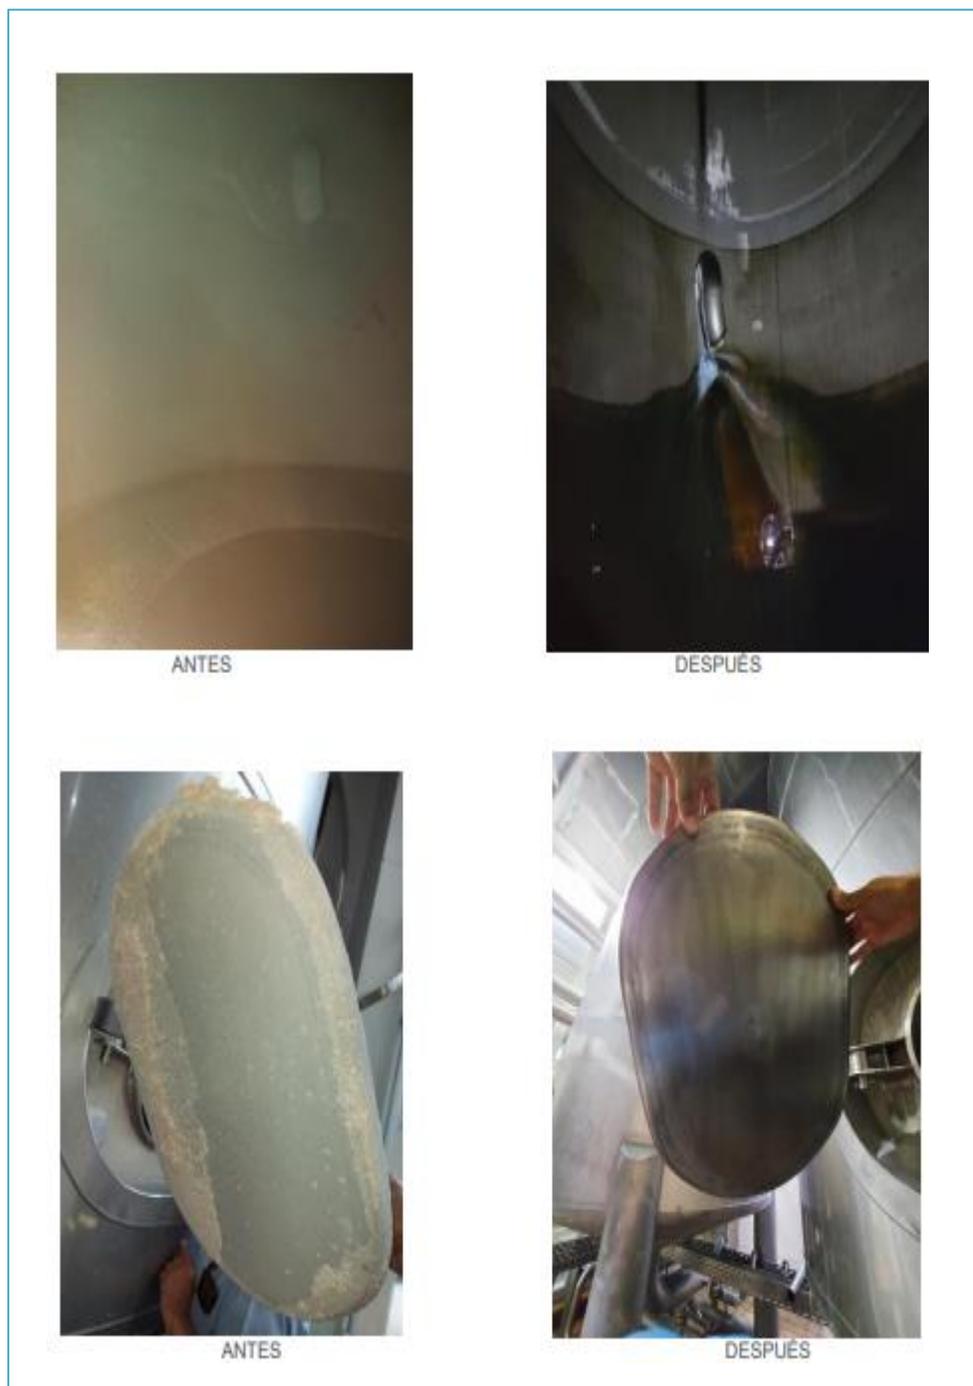
Una vez terminada la desincrustación se procedió a realizar la verificación visual del tanque y se libera los Tanque de Agua Tratada Caliente y el Tanque de Detergente Formulado mediante una tecnología basada en la detección del Adenosín Trifosfato conocido como ATP, se liberan los tanques con valor de 1.5 de ATP (ver Figura 2.34).

Figura 2.33: Antes y Después de la limpieza. Elaborado por: Katty Garcés, año 2021.

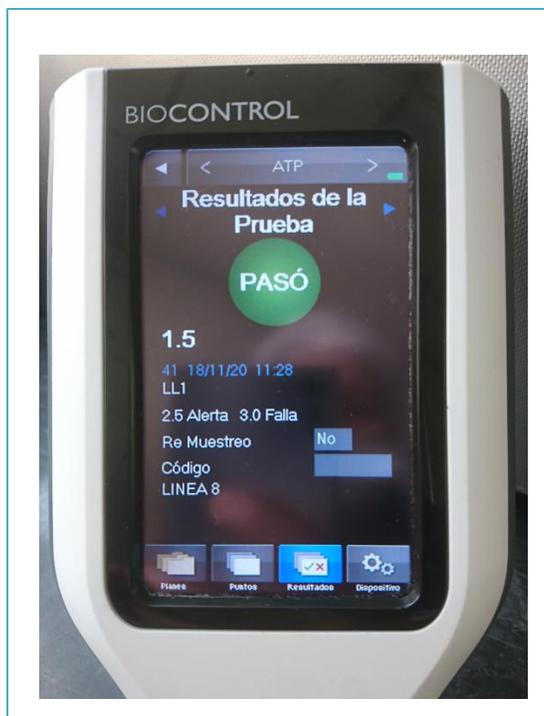
Figura 2.34: Liberación de Tanques. Elaborado por: Katty Garcés, año 2021.

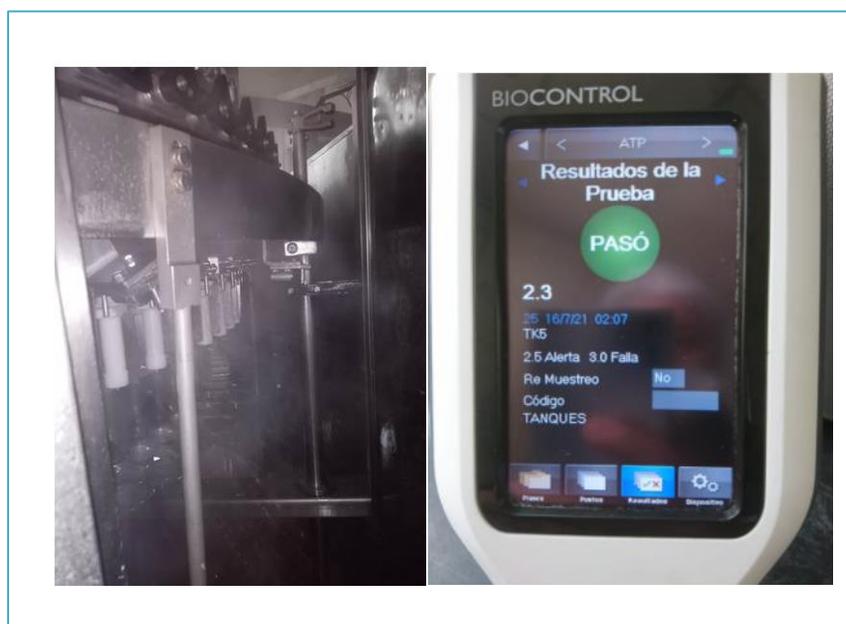
Se procedió a realizar la inspección a las llenadoras de producción y no se observó incrustaciones en el proceso de llenado por lo cual solo se realizó un barrido de agua caliente a 85°C y se liberó con 2.3 ATP (ver Figura 2.35).

Figura 2.35: Liberación de Tanque. Elaborado por: Katty Garcés, año 2021.

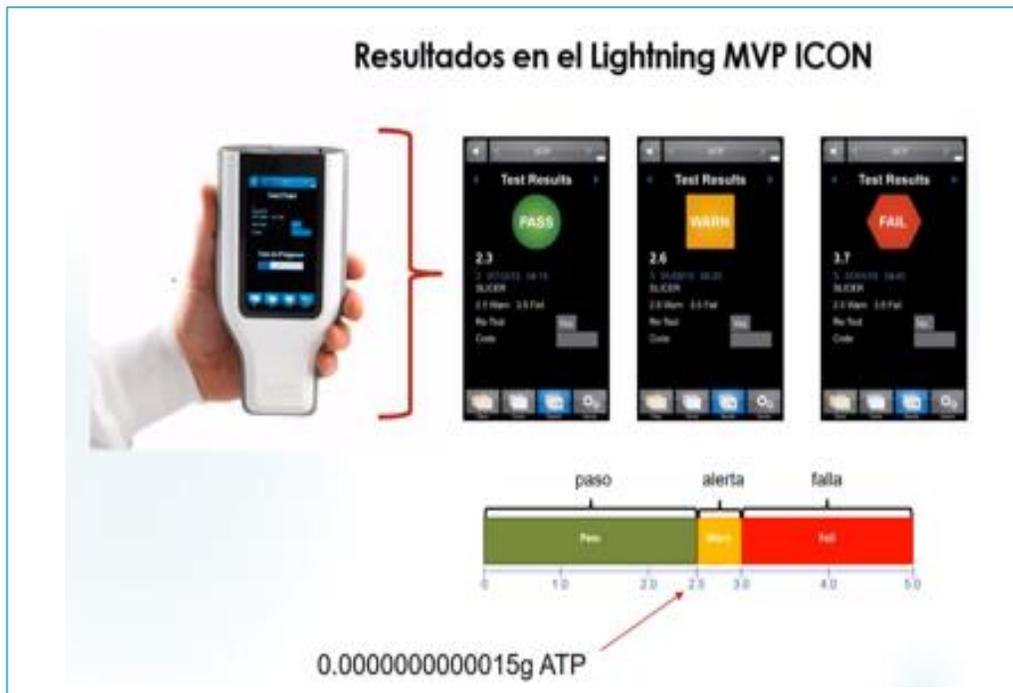
- **Verde**, se libera la línea por remoción de residuos en un rango 0 -2.4.
- **Alerta**, la línea debe enviar nuevamente agua tratada hasta que baje la carga orgánica, rango 2.5 – 2.9.
- **Rojo**, la línea de producción se rechaza y tiene que volver a realizar la limpieza en la superficie de la llenadora. Rango 3.0.

Figura 2.37: Rango Liberación por ATP. Elaborado por: Katty Garcés, año 2021.

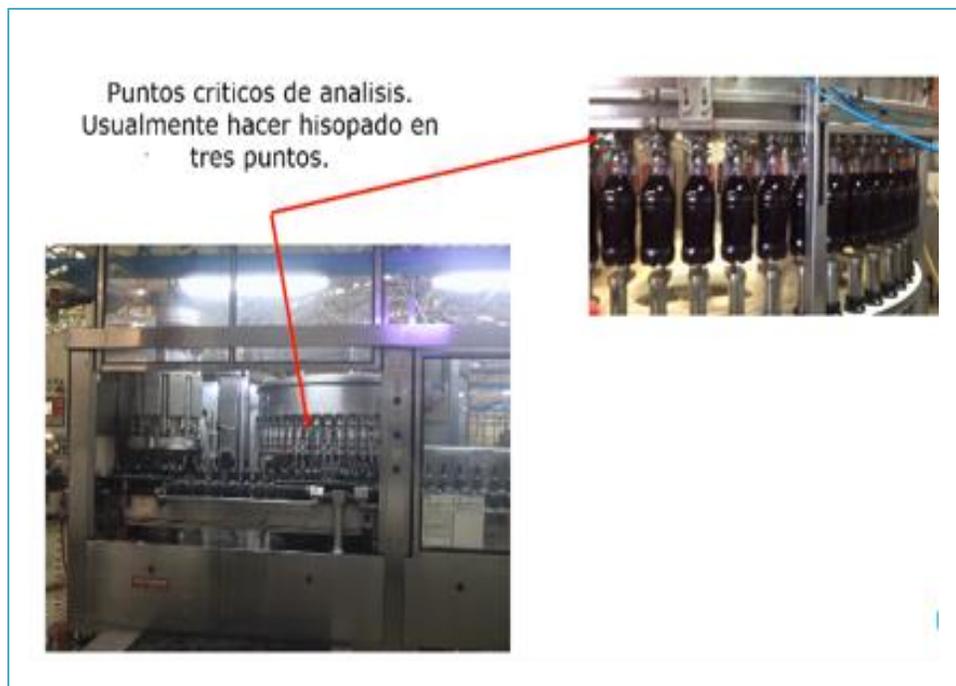
Figura 2.38: Puntos a muestrear Llenadora. Elaborado por: Katty Garcés, año 2021.

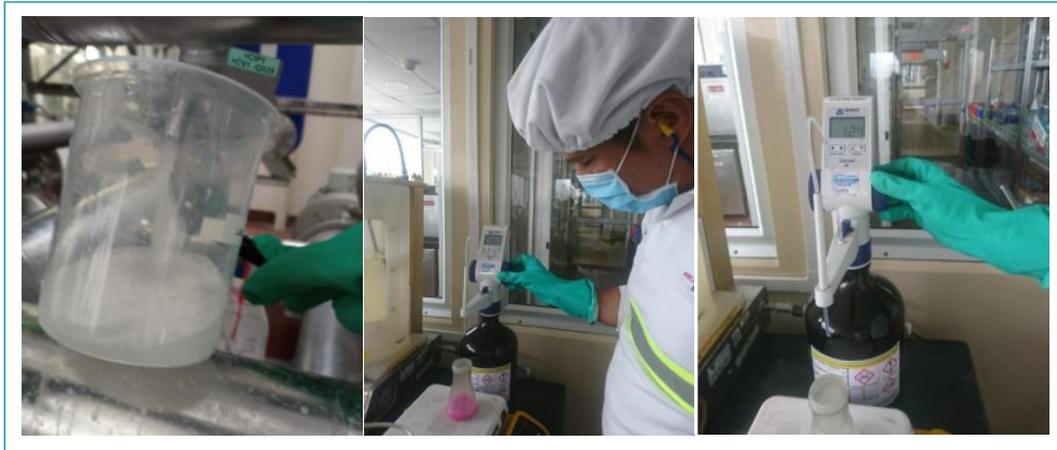
Figura 3.2: Detergente Formulado antes de iniciar CIP Elaborado por: Katty Garcés, año 2021.

Como ya se estableció el % de concentración del detergente formulado antes de arrancar el CIP, se realiza el debido seguimiento con el analista de turno que va a ejecutar el CIP. Se observó cómo toman las muestras antes de iniciar el CIP y llevan las muestras al laboratorio para realizar la debida titulación, con el objetivo de verificar y comprobar que el detergente formulado está a las concentraciones establecidas por la empresa (1,0% - 1,5%) dando como resultado 1,24 % de concentración del detergente formulado (ver Figura 3.2).

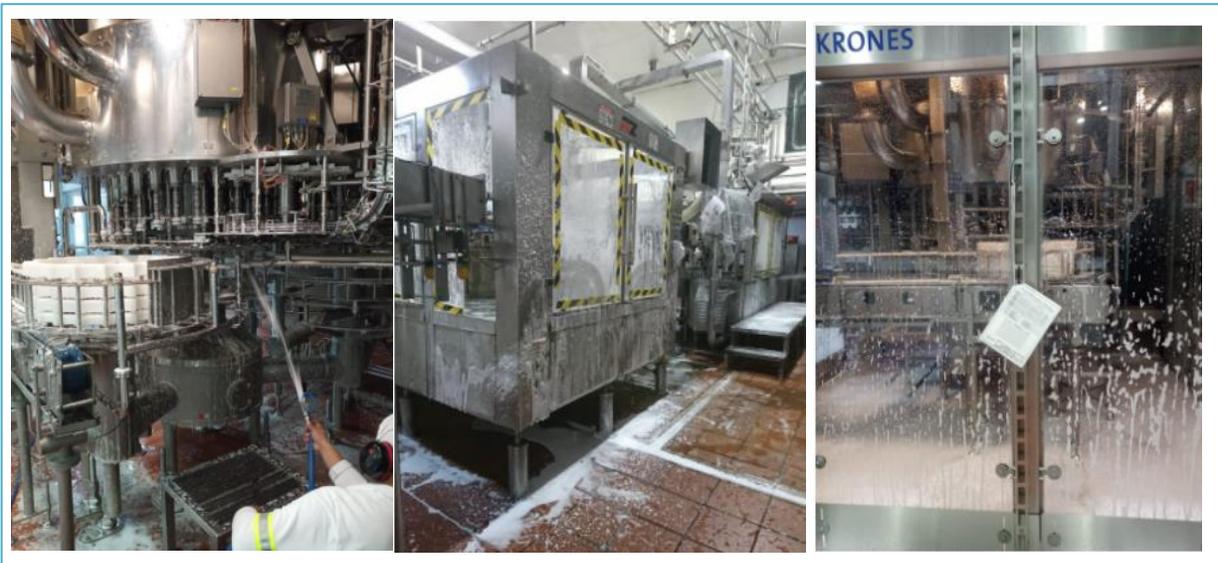
Figura 3.3: Limpieza Llenadora antes del CIP. Elaborado por: Katty Garcés, año 2021.

En el área de las llenadoras se debe limpiar con espuma clorada a presión las válvulas para que desprenda toda suciedad externa, esta actividad debe realizársela antes de empezar el CIP, es una operación mecánica ejercida por el mismo operador de llenadora (ver Figura 3.3).

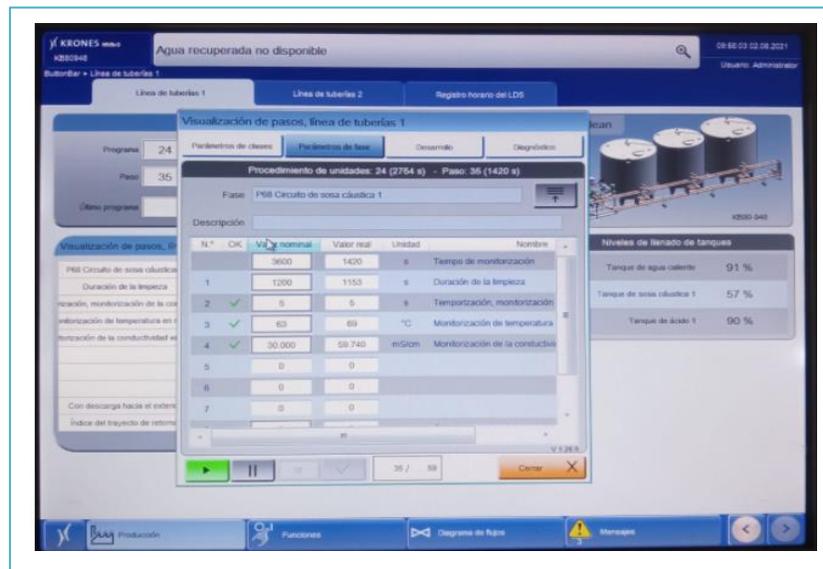
Figura 3.4: Recirculación y % de conductividad Elaborado por: Katty Garcés, año 2021.

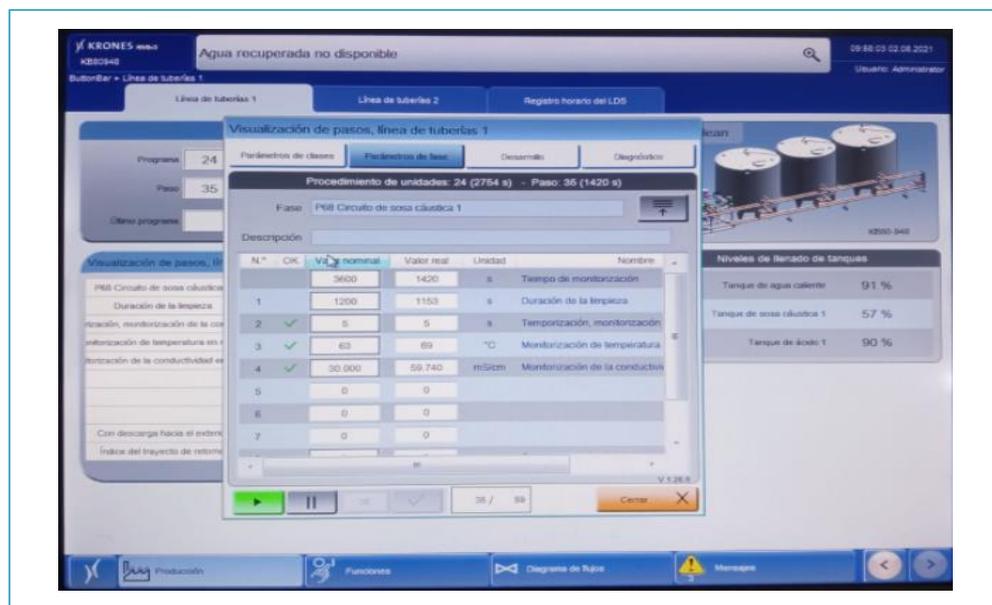
Figura 3.5: Tiempo y Temperatura retorno Agua Caliente. Elaborado por: Katty Garcés, año 2021.

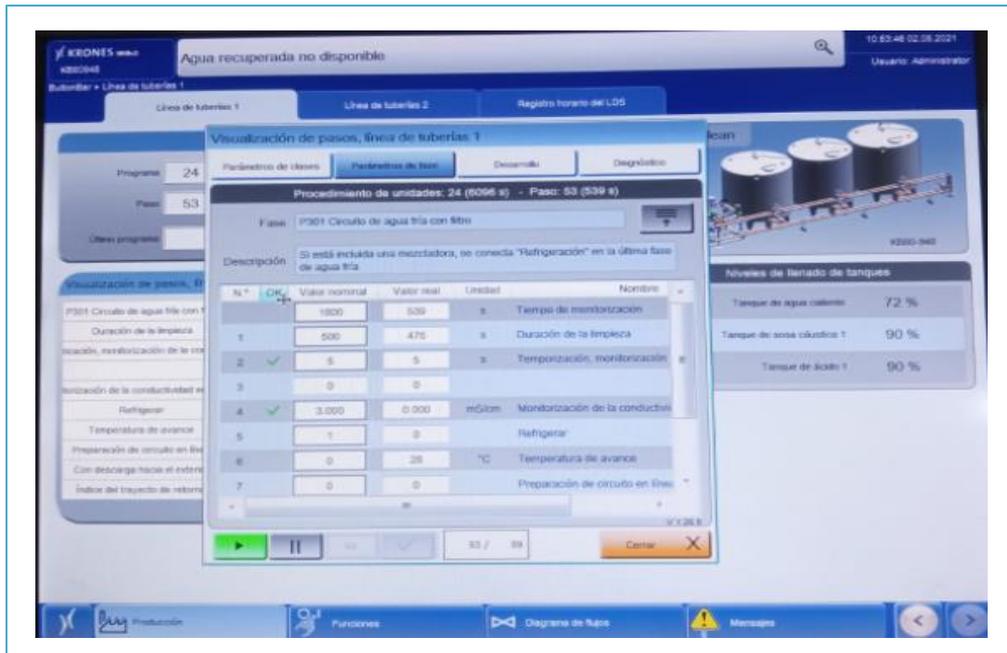
Figura 3.6: Enjuague Final Agua Tratada. Elaborado por: Katty Garcés, año 2021.

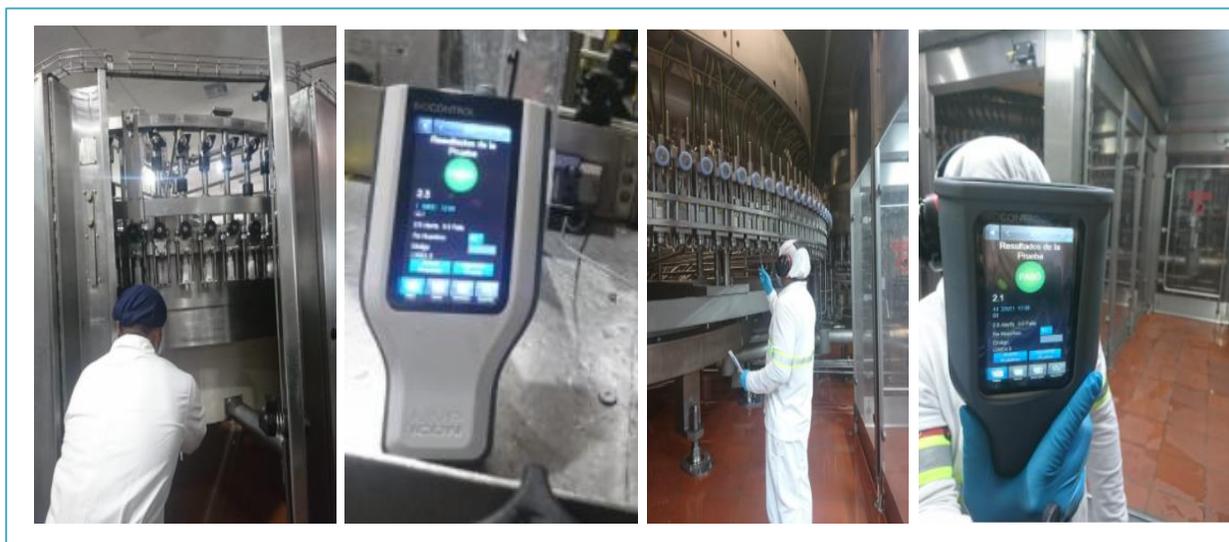
Figura 3.7: Liberación de línea ATP. Elaborado por: Katty Garcés, año 2021.

Una vez que culmina la limpieza y saneamiento del proceso CIP, se procede a llamar al Auditor de calidad para que libere la línea mediante valoración ATP, dando valores de 2.1 – 2.3 (ver Figura 3.7) quedando liberada la línea para tomar las muestras de agua de enjuague e hisopado para el área de microbiología con todas las buenas prácticas de manufactura (ver Figura 3.8).

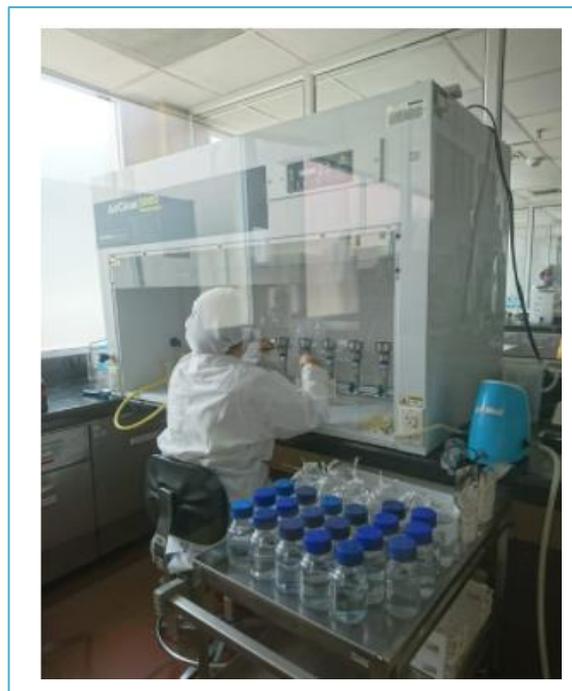
Figura 3.9: Microbiología. Elaborado por: Katty Garcés, año 2021.

Después que el auditor de calidad toma las muestras de hisopado y agua de enjuague, procede a llevar las muestras al área de microbiología para que sean sembradas e incubadas a 25°C, se debe esperar 120 horas de incubación (5 días) para tener los resultados de los saneamientos y ver si fue eficaz - efectiva las implementaciones de ideas de mejora AMEF (ver Figura 3.9).

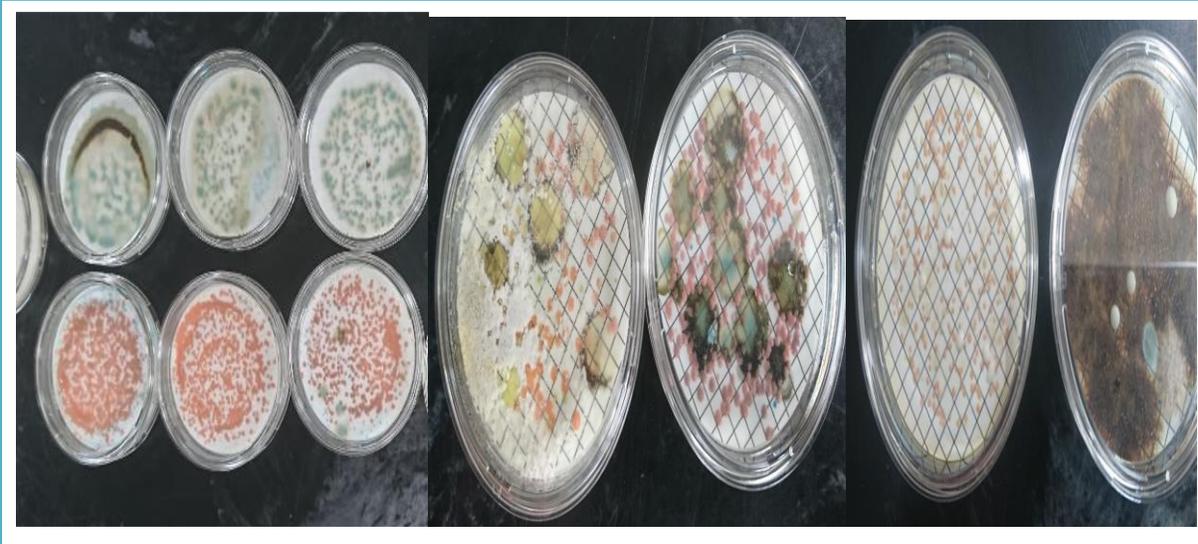
Figura 3.13: Placas de Resultados Saneamientos Mes Mayo. Elaborado por: Katty Garcés, año 2021.

Los resultados microbiológicos de los saneamientos que están fuera de especificación del proceso CIP se evidencian como se ve en la Figura 3.13, son placas con microorganismo en Levaduras/Hongos o Bacterias fuera de la tolerancia permitida por la empresa que debe ser menor o igual a ≤ 3 ufc (unidades formadoras de colonias).
