**Facultad de Ingeniería en Mecánica y Ciencias de la
Producción**

**“Mejoramiento del indicador de Limpieza y Saneamiento en sitio
CIP (clean-in-place), mediante la aplicación de la herramienta
AMEF en una empresa embotelladora de Bebidas No
Alcohólicas.”**

PROYECTO DE TITULACIÓN

MAGÍSTER EN MEJORAMIENTO DE PROCESOS

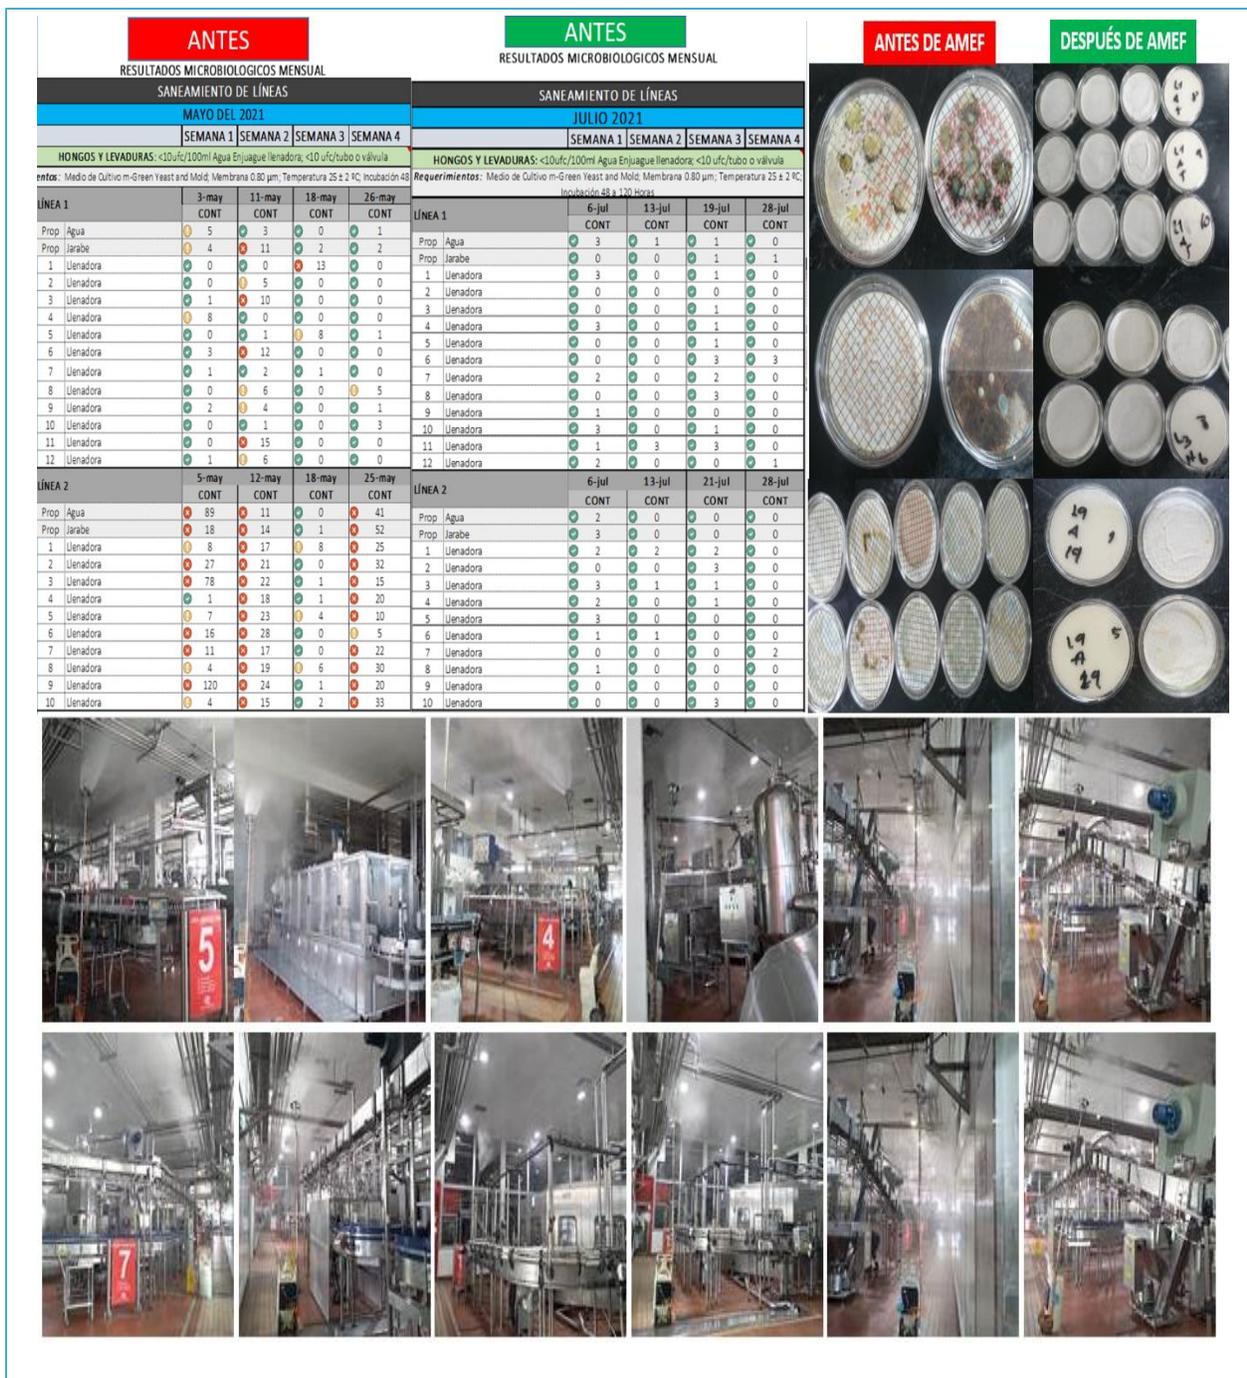
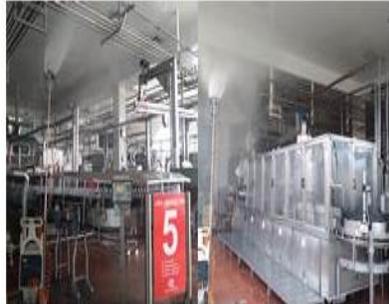
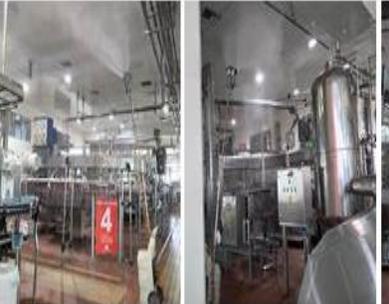
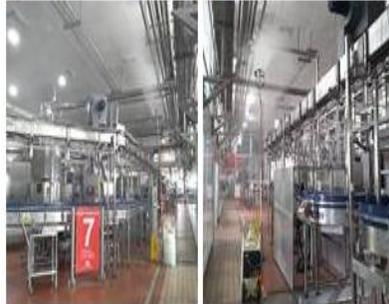
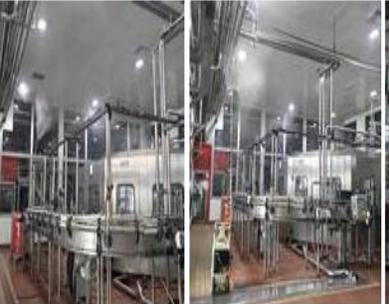
Figura 3.21: Resultados Antes y Después. Elaborado por: Katty Garcés, año 2021.

En conclusión, las ideas de mejoras en el proceso CIP es muy visual, los resultados de microorganismo en las placas de siembra son cero crecimientos, las medidas implementadas en el proceso son muy significativos, evidenciándose excelentes resultados para la empresa (ver Figura 3.21).

En cambio, los resultados de los saneamientos después de las ideas de mejoras AMEF en el diagrama de cajas se observan valores atípicos leves porque se encuentran lejos de la media, pero de todas formas están dentro del rango de especificación =3 ufc (unidades formadoras de colonia) de todas formas, se puede determinar que hubo un cambio significativo en el proceso CIP (ver Figura 3.20 – 3.21 – 3.22, **ANEXO C**).
