**“Aplicación de la metodología DMAIC en el área de
mantenimiento del proceso de extrusión de perfiles de
Aluminio de una fábrica para mejorar los tiempos de
utilización de la máquina”**

PROYECTO DE TITULACIÓN

MAGÍSTER EN MEJORAMIENTO DE PROCESOS

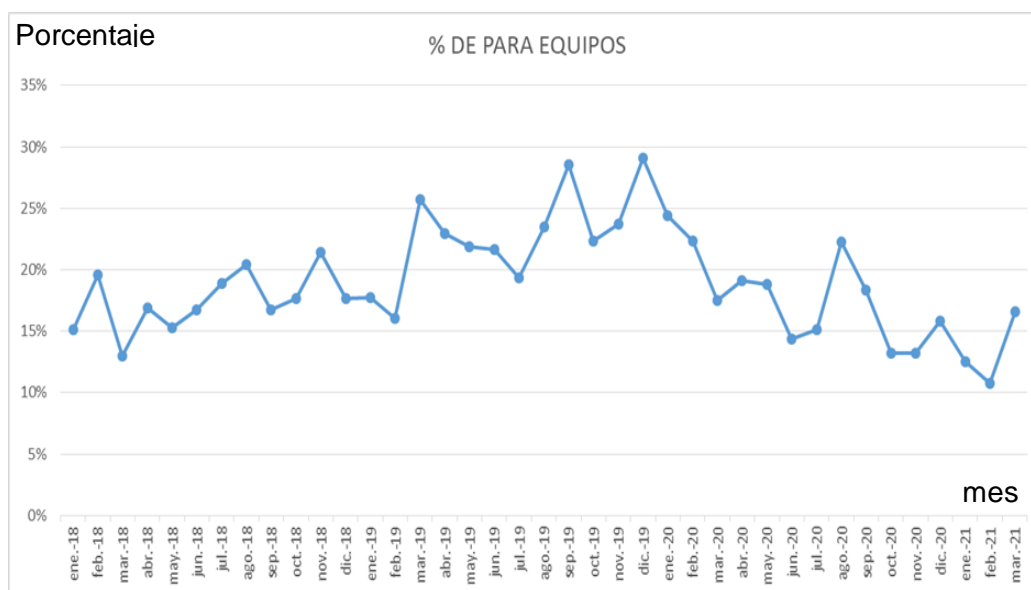
Figura 1.2. Diagrama, utilización de la máquina año 2018

El gráfico de barra de la figura 1.2 muestra el comportamiento de la utilización de la máquina desde el año 2018.

En el lapso de 3 años se ha evidenciado que el indicador Utilización de máquina, se ha mantenido por debajo del valor aceptable estipulado por la empresa el cual es de un 90% y con este gráfico podemos corroborar que el porcentaje de utilización promedio de la máquina es del 84%, entonces a partir de estos datos es posible identificar que la utilización de máquina puede ser mejorada a través del incremento de este indicador.

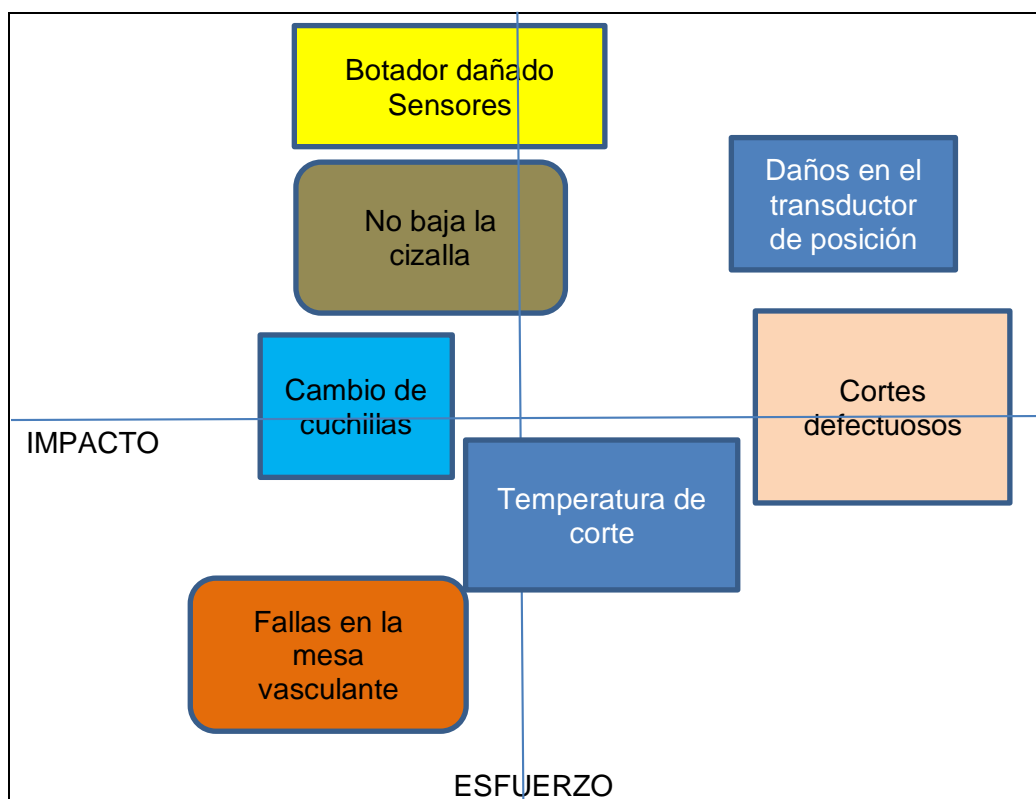
Figura 2.9. Impacto esfuerzo de causas críticas de tiempos de mantenimiento

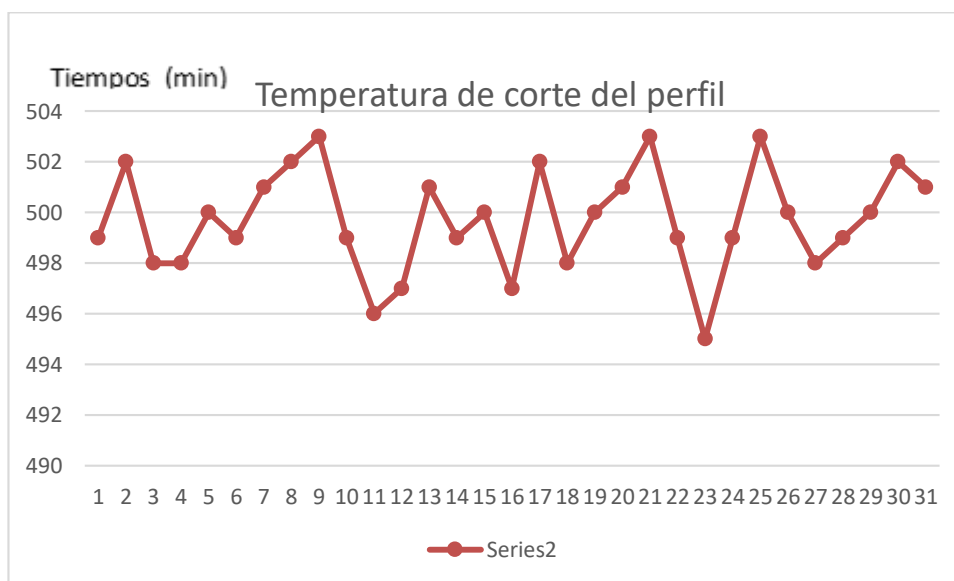
Figura 2.11. Temperatura en el proceso de corte de perfil

En la verificación en sitio realizada entre el 20 de diciembre de 2021 y el 15 de enero del 2022, se observó que el termómetro ubicado en la salida de la etapa de extrusión no señaló temperaturas mayores a 504°C. Por tanto, no es una causa que genere los daños en las cizallas de butts.

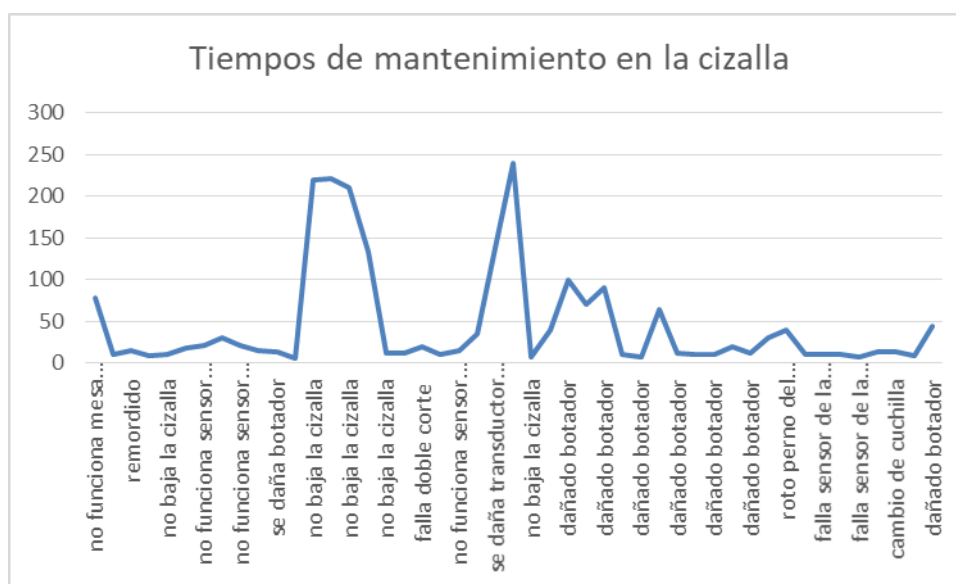
Figura 2.12. Tiempos de mantenimientos por diferentes causas

En la verificación en sitio realizada entre el 20 de diciembre de 2021 y el 15 de enero del 2022, se observó los diferentes tiempos registrados para cada actividad de mantenimiento en el corte con cizalla de butls para el cual se tomarán diferentes medidas en el desarrollo de este proyecto

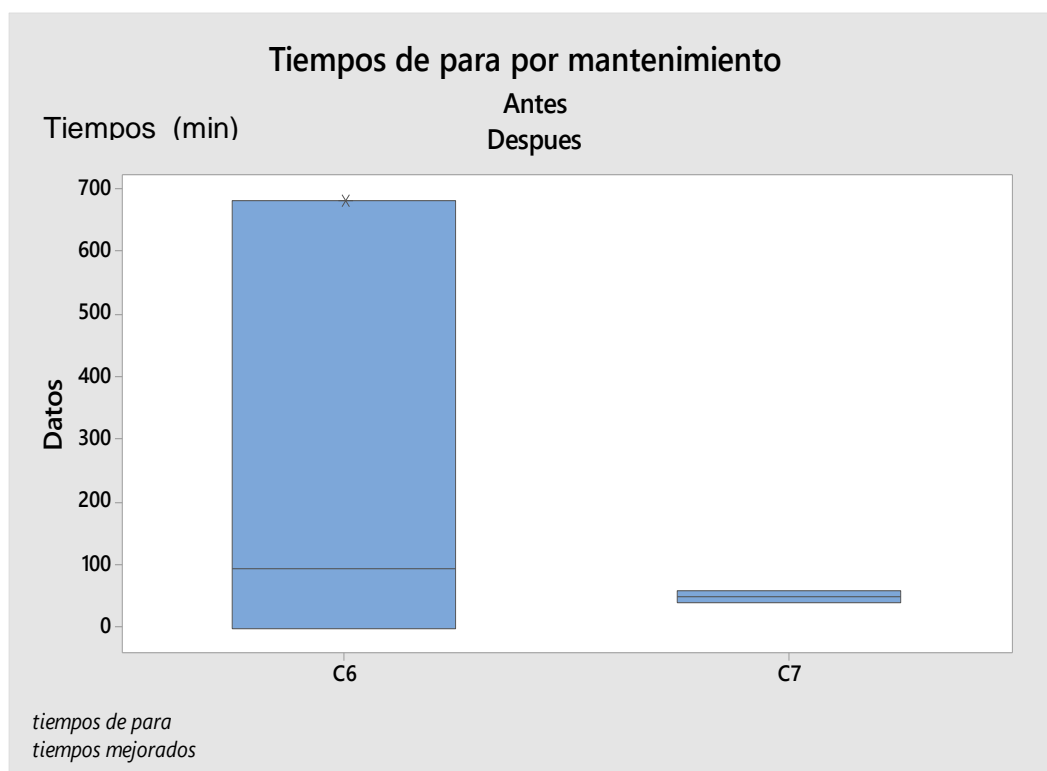
Figura 3.1. Gráfica de caja de tiempos de mantenimiento (antes y después)

La figura 3.1 muestra que, en el periodo del 1 de diciembre 2021 a 17 de enero 2022 la variabilidad por los tiempos de paradas por mantenimiento en el corte con cizalla de butts se reduce y que se puede emplear tiempos promedios para hacer el mantenimiento completo inclusive designando el día sábado para a actividad neta de mantenimiento en ciertas tareas.
