ESCUELA SUPERIOR POLITÉCNICA DEL LITORAL

“Caracterización del Macizo Rocoso – Análisis Retrospectivo y Aplicación al Diseño de Taludes mediante Análisis Cinemático y Clasificación Geomecánica - Slope Mass Rating – Cantera BORCONS en el km 6 ½ de la Av. del Bombero, Guayaquil, Guayas, Ecuador”

PROYECTO DE GRADUACIÓN

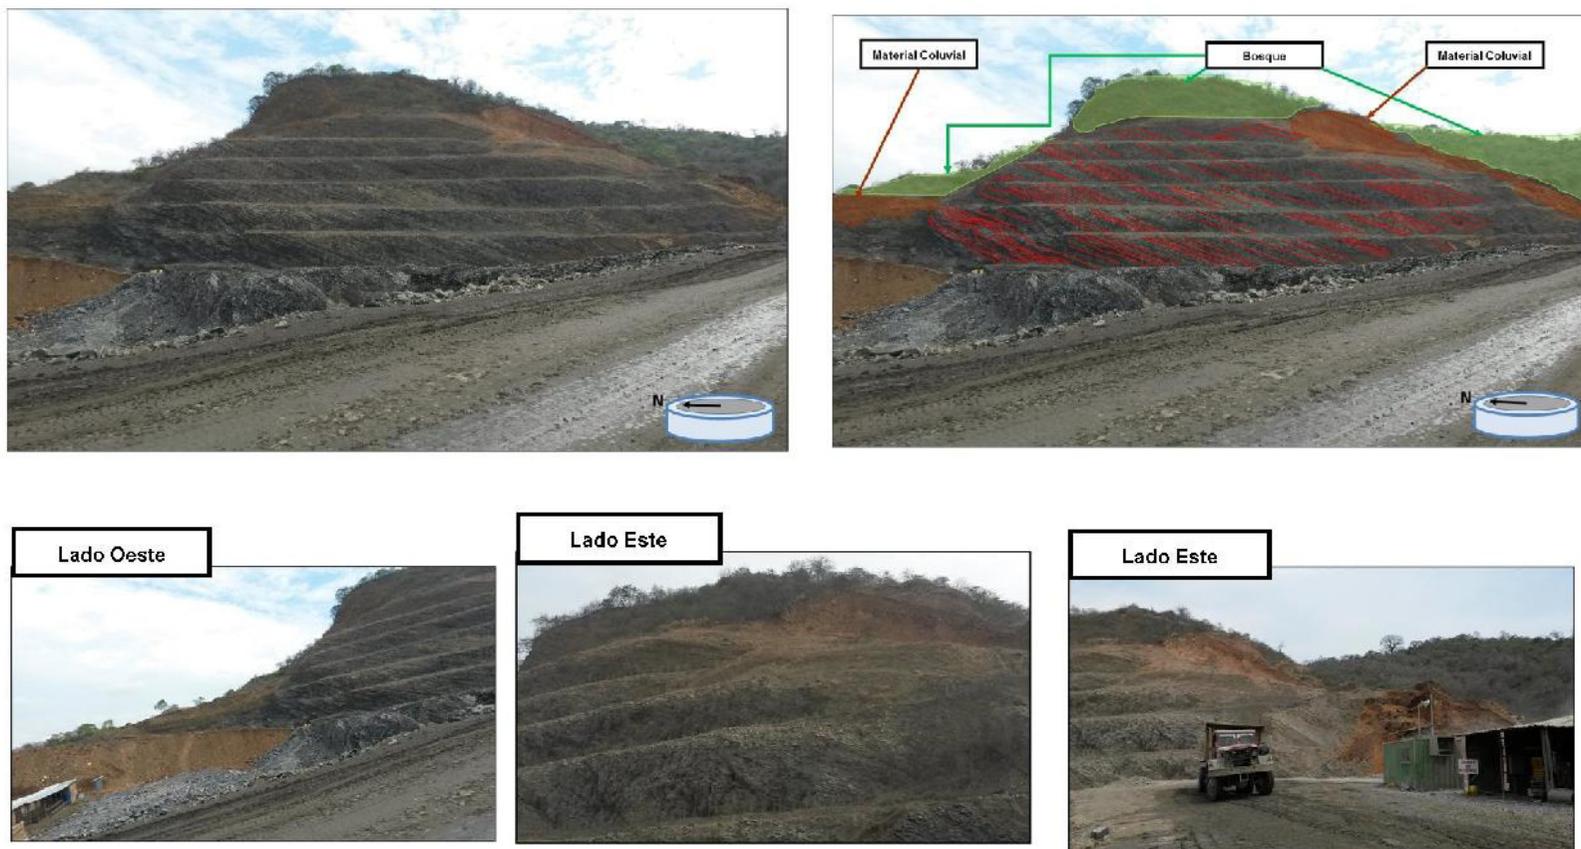
Figura 2 Vista Panorámica del Talud de estudio y orientación de las discontinuidades más importantes

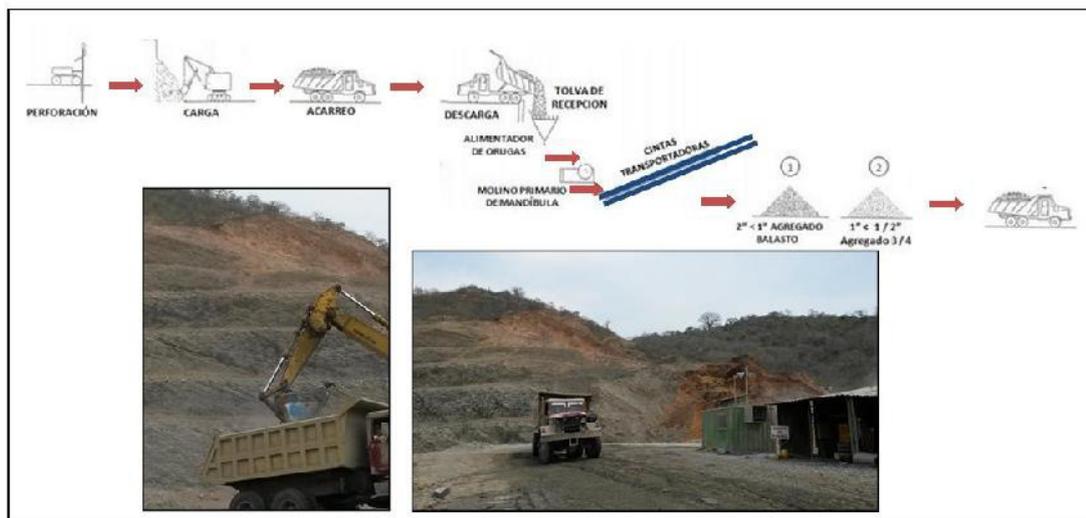
Figura 4 Proceso de explotación minera de la cantera BORCONS

material hasta la planta de procesamiento en donde se tritura y clasifica el material para luego transportarlos hasta el comprador. El proceso se detalla a continuación en la Figura 4:

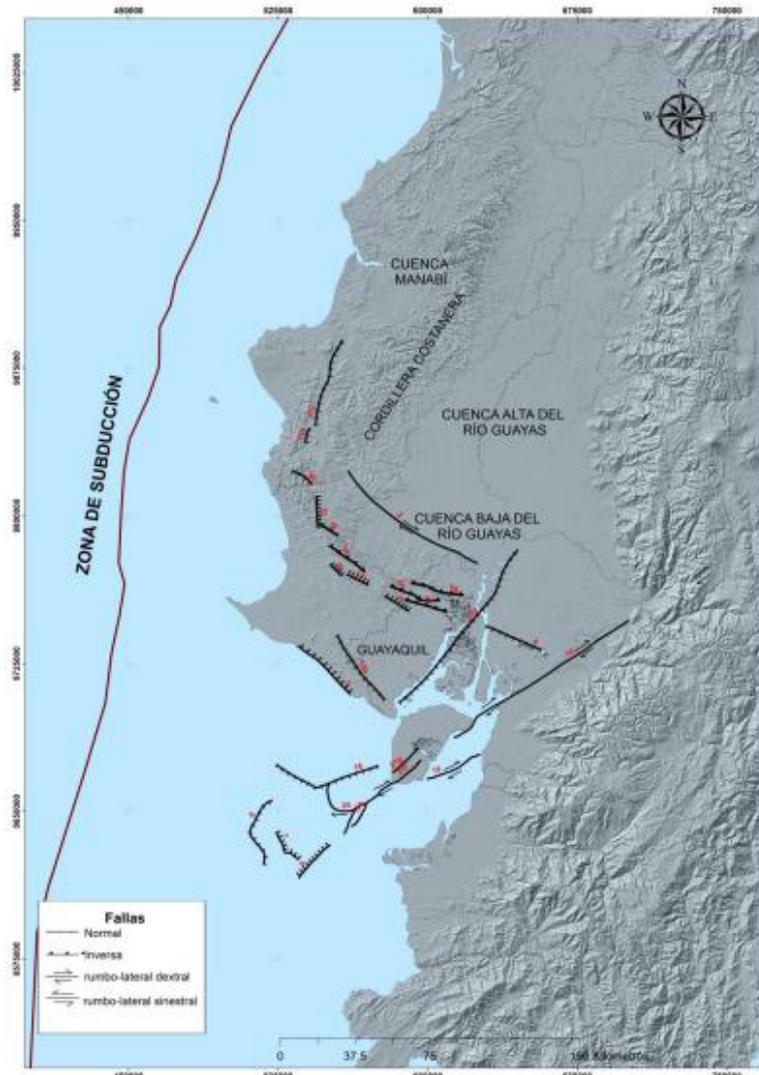
Figura 10 Mapa de fallas activas

Como muestra la Figura 10 en la zona donde se ubica la cantera BORCONS existe la falla Cerro Azul de rumbo S55E. Además de un grupo de fallas próximas de rumbo NO-SE Mientras que el mapa geológico muestra familias próximas: 1) Rumbo- S80E; 2) Rumbo- S88E; 3) Rumbo: N44E, éstas últimas más cercanas a la cantera (Ver Figura 11).

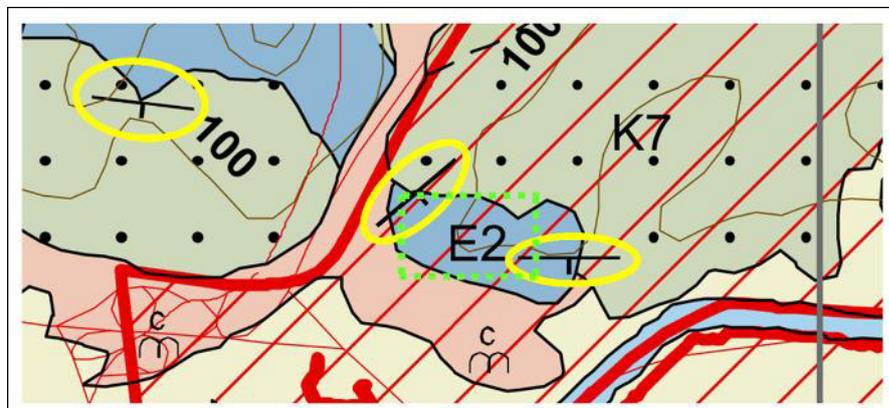
Figura 11 Grupo de fallas próximas

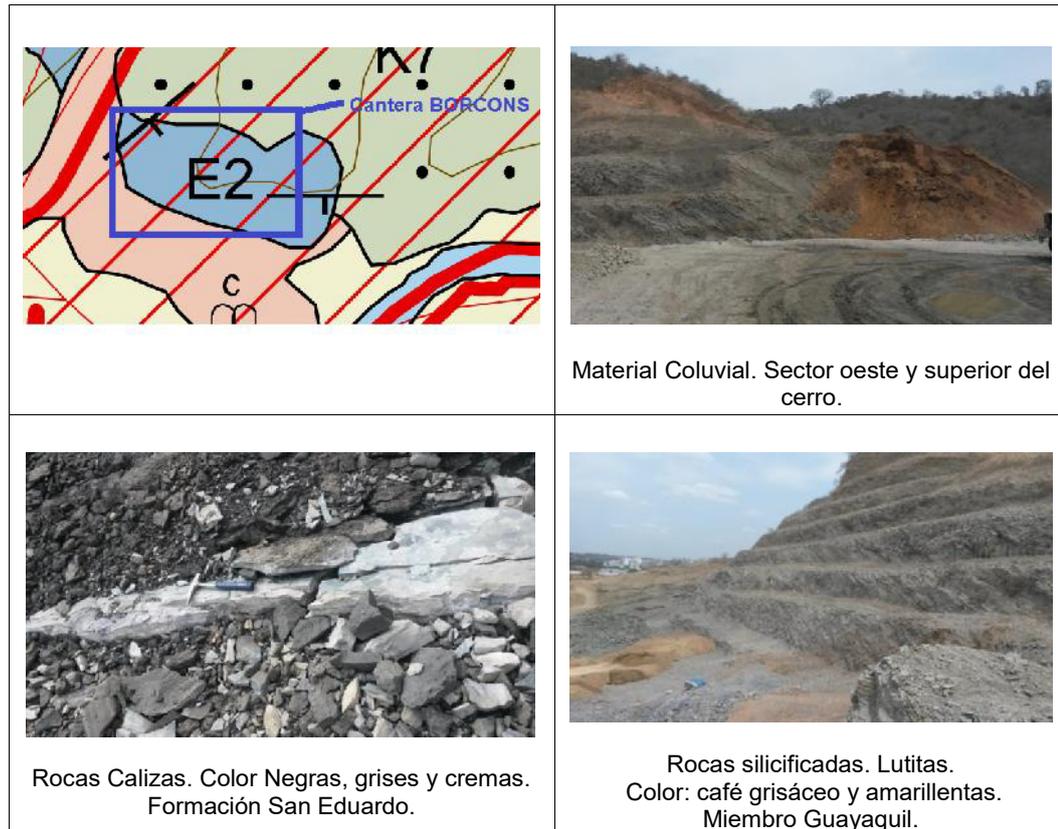
Figura 13 Ubicación de la cantera BORCONS (cuadro azul) en el mapa geológico del Ecuador. Rocas encontradas en la cantera.

Como observamos en la Figura 13 en la zona predominan las rocas calizas de color: negro a crema de la formación San Eduardo y argilitas silicificadas pertenecientes al Miembro Guayaquil. Además existe material coluvial en la parte alta del cerro y hacia el oeste. Compuesto de lutitas y arcillas.

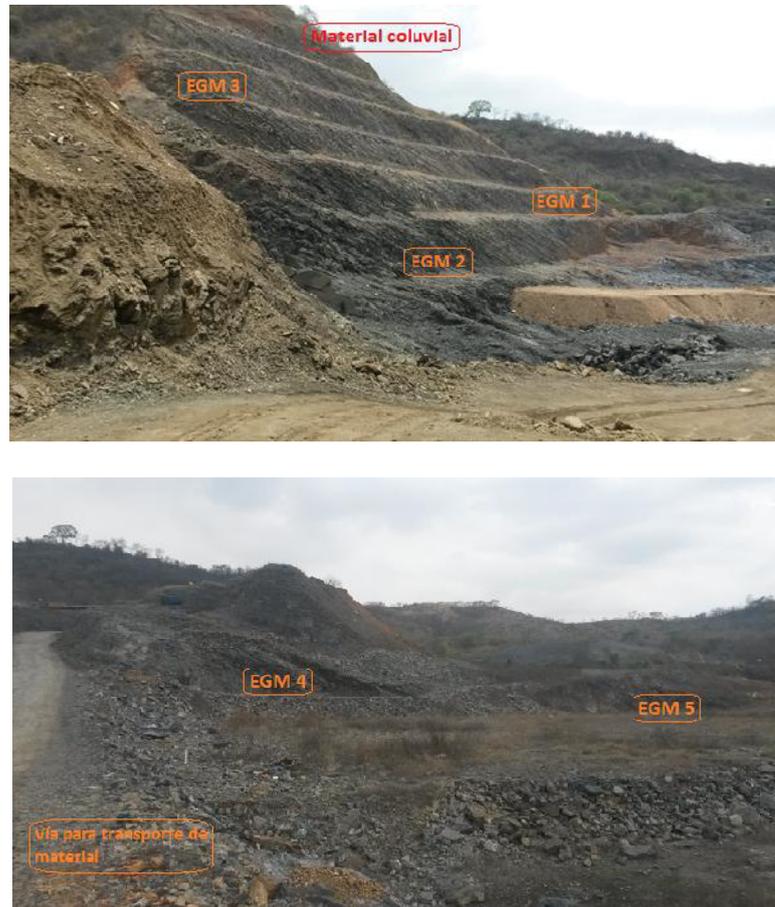
Figura 14 Ubicaciones de las EGMs dentro de la cantera

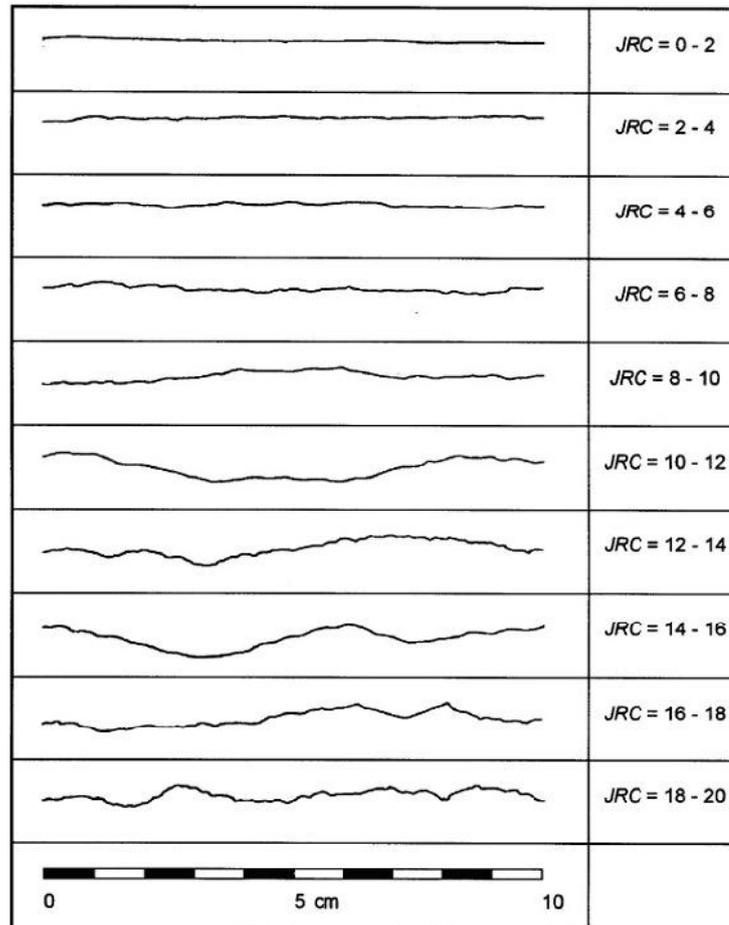
Figura 18 Perfiles normalizados para la obtención del JRC. Nótese que la escala es de 10 cm. Perfiles

El JRC es un número que puede estimarse comparando el aspecto de la superficie de una discontinuidad con unos perfiles estándar publicados por Barton y otros (Hoek, 2007). El más utilizado de todos los juegos de perfiles es debido a Barton y Choubey (1977) y está ampliamente reproducido en la bibliografía (Hoek, 2007).

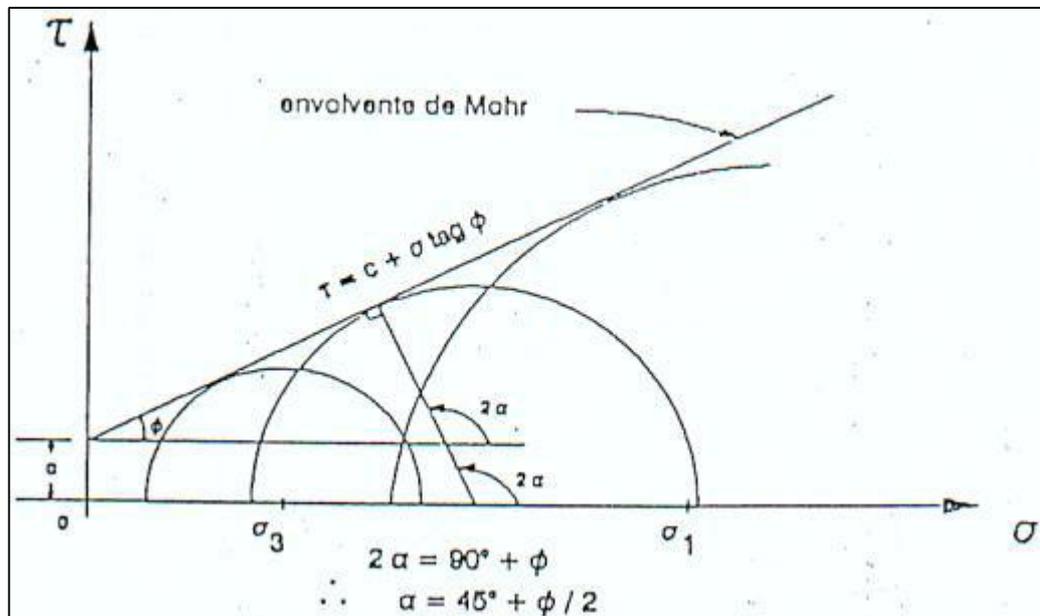
Figura 20 Envolvente del criterio lineal de Mohr – Coulomb

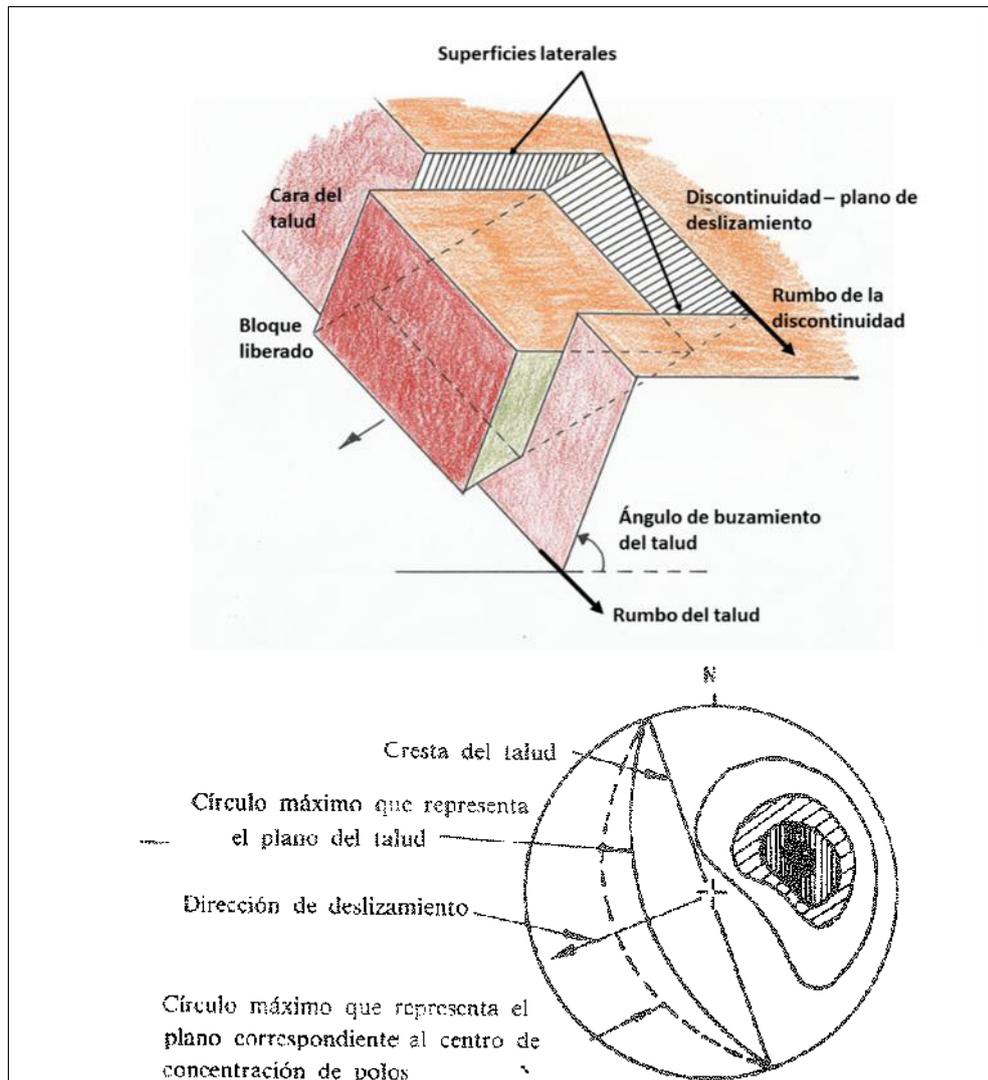
Figura 22 Esquema del deslizamiento plano.

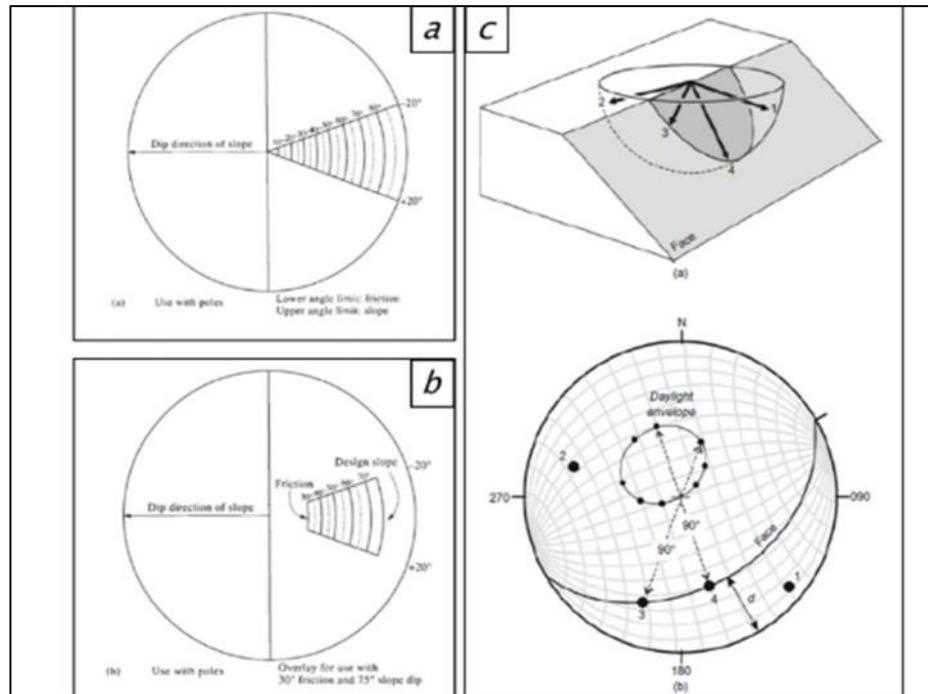
Figura 23 Criterios geométricos simples requeridos para una inestabilidad plana.

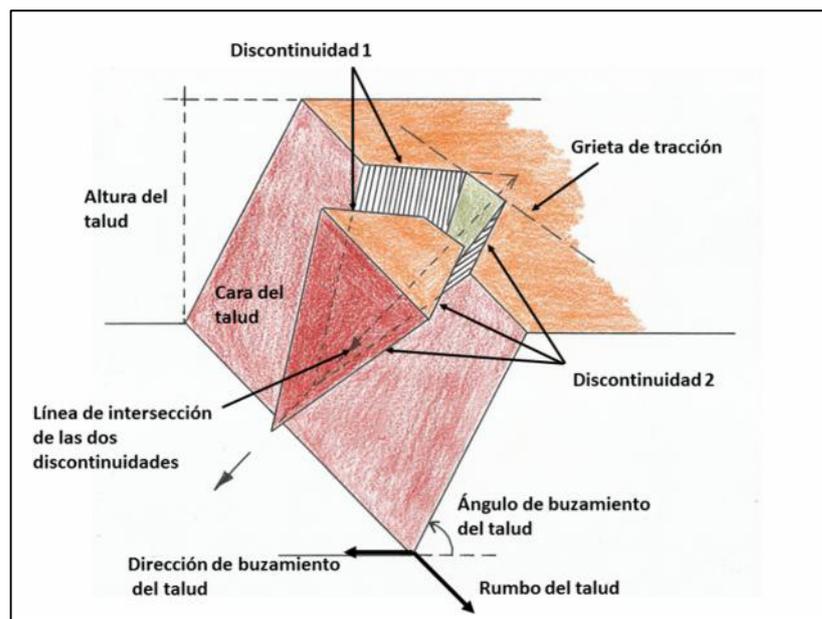
Figura 26 Geometría de una cuña inestable

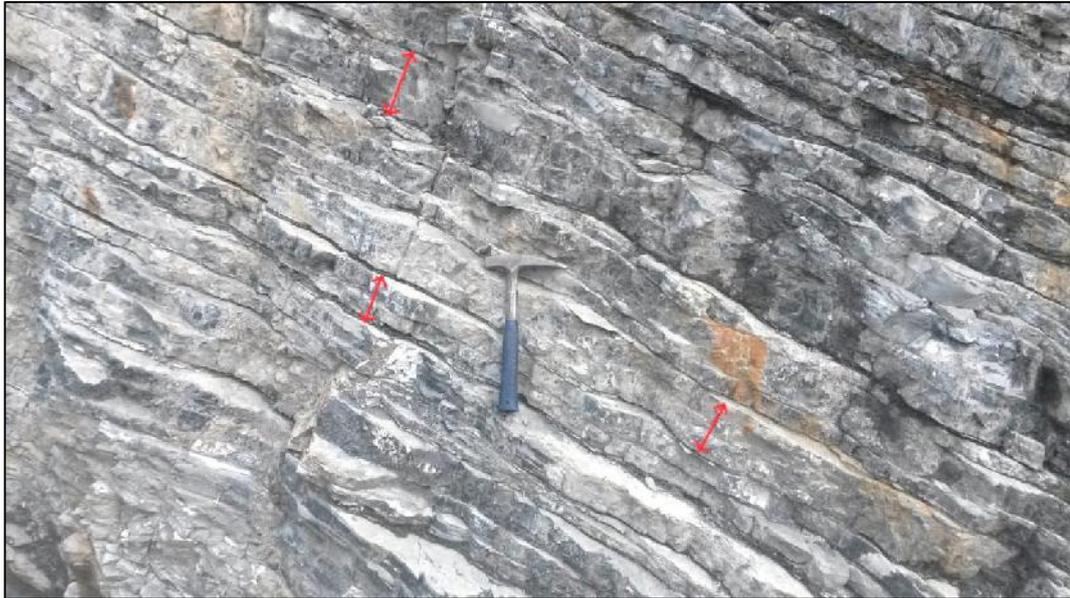
Figura 37 Detalle de la separación de juntas en la EGM 4. Donde la separación de juntas mayormente es menor a 20 cms.

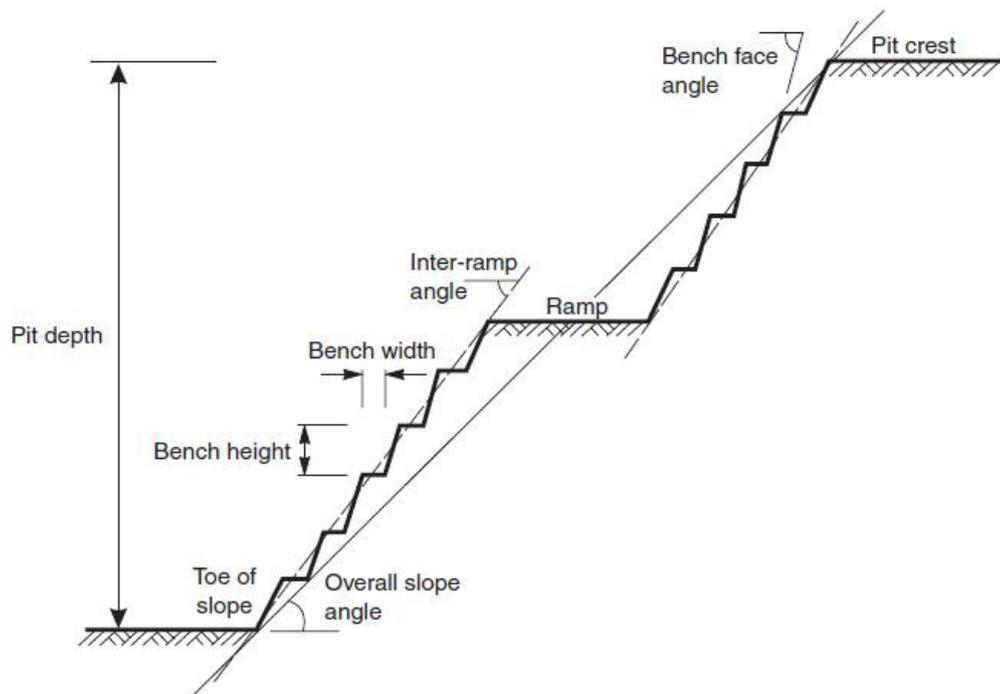
Figura 39 Geometría típica de un talud minero, mostrando las relaciones geométricas entre ángulo general, ángulo inter-rampa y de banco.

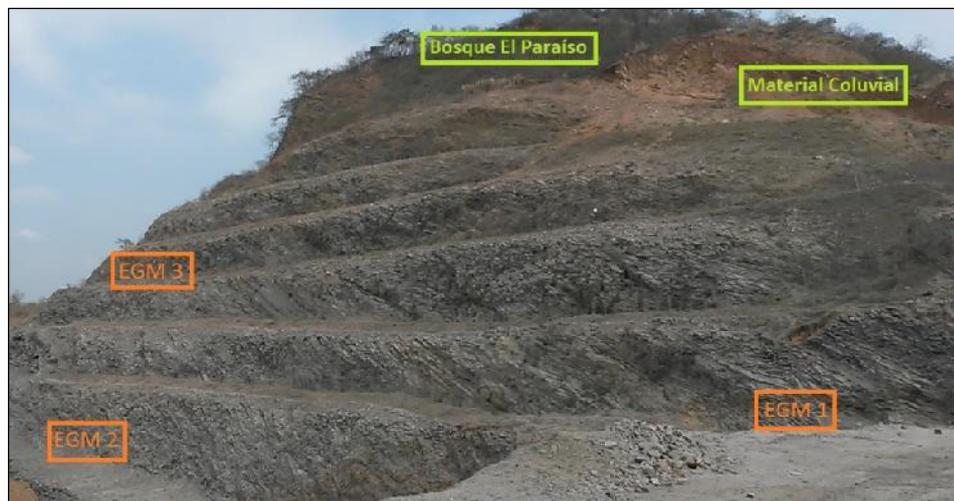
Figura 40 Ubicación de estaciones geomecánicas (1, 2 y 3) en el talud

En la cantera de BORCONS se analizará la estabilidad según el ángulo general y el de banco. Se ha escogido un perfil del talud donde se ubican las estaciones geomecánicas EG1, EG2 y EG3 para analizar la estabilidad global. El talud no se encuentra en fase de explotación (Ver Figura 40).

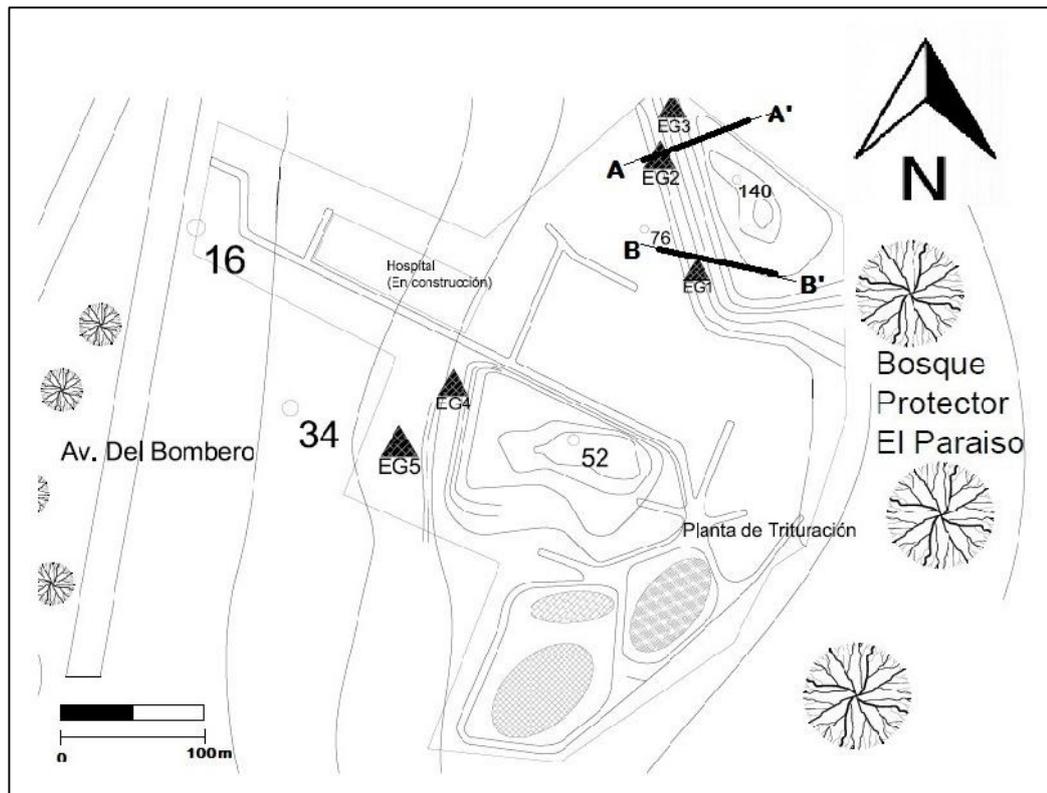
Figura 42 Cantera BORCONS. Talud con los perfiles AA' y BB'

Para estudiar la estabilidad simplificamos la configuración de la cantera tomando las secciones más desfavorables, realizamos dos perfiles transversales AA' y BB' como se muestra en el mapa de la cantera:

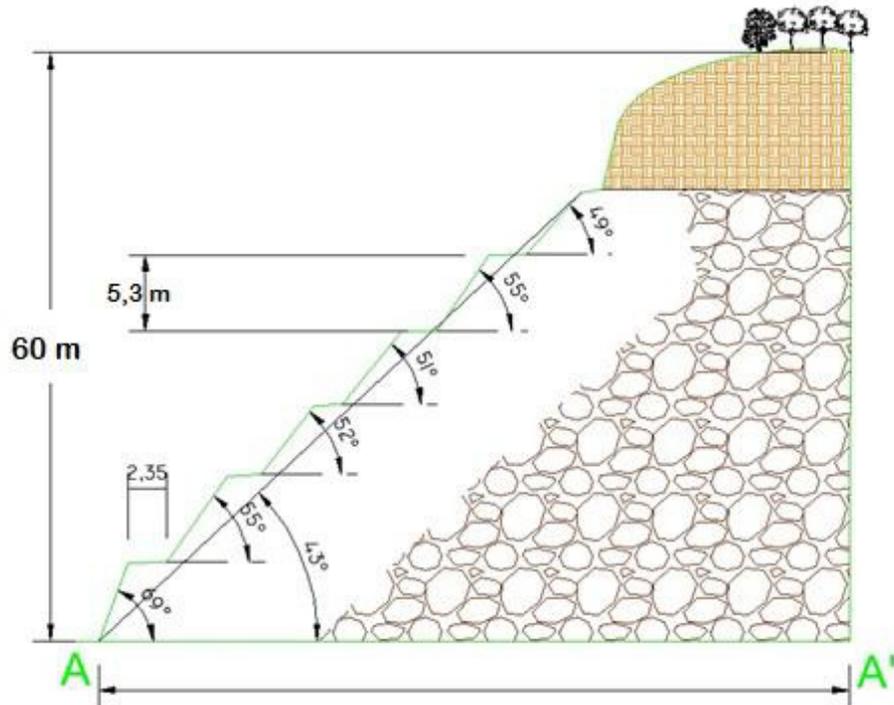
Los ángulos internos de los bancos en el perfil AA' van de 49° hasta 69° . Con un ángulo de talud promedio de 43° y la dirección de buzamiento de 240° .

Figura 43 Perfil AA'

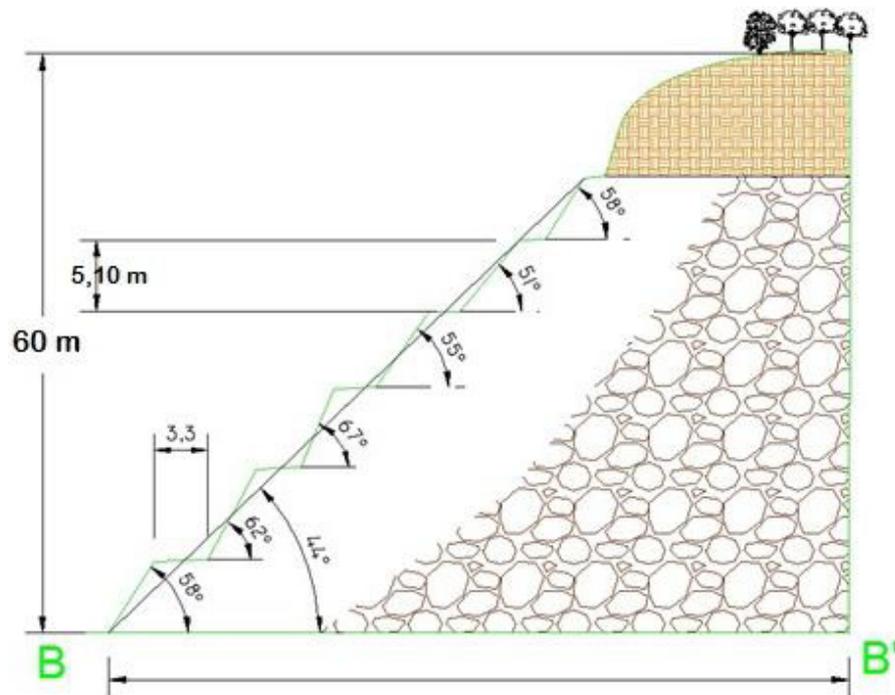
Los ángulos internos de los bancos en el perfil BB' van de 50° hasta 67°. Con un ángulo de talud promedio de 44° y la dirección de buzamiento de 280°.

Figura 44 Perfil BB'

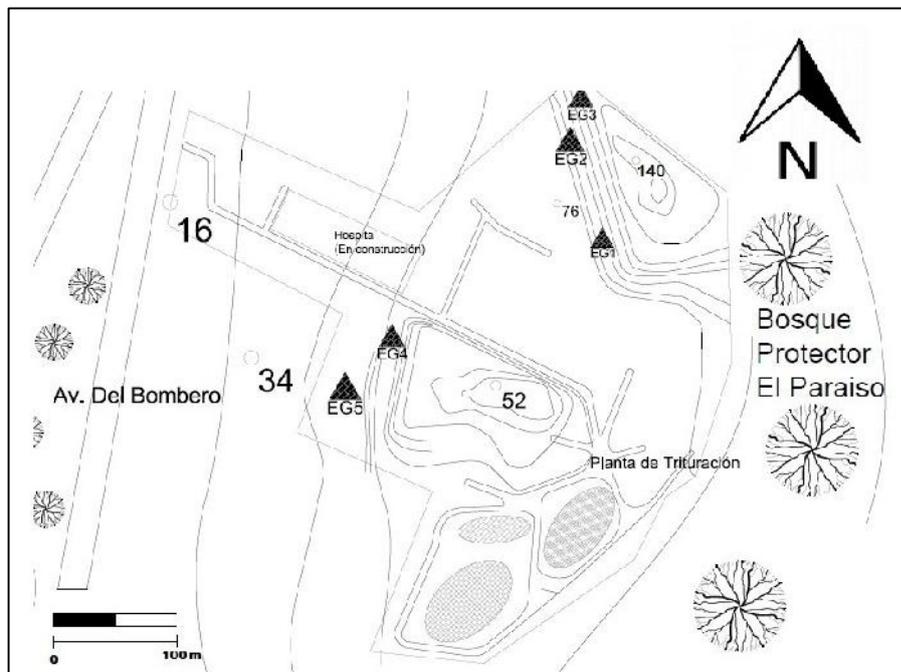
Figura 45 Ubicación de las Estaciones Geomecánicas en el mapa de la cantera.

Se tomaron cinco estaciones geomecánicas (EGM) donde la ubicación en la cantera es mostrada en la Figura 45. La Tabla XIX especifica las coordenadas UTM de cada estación geomecánica:

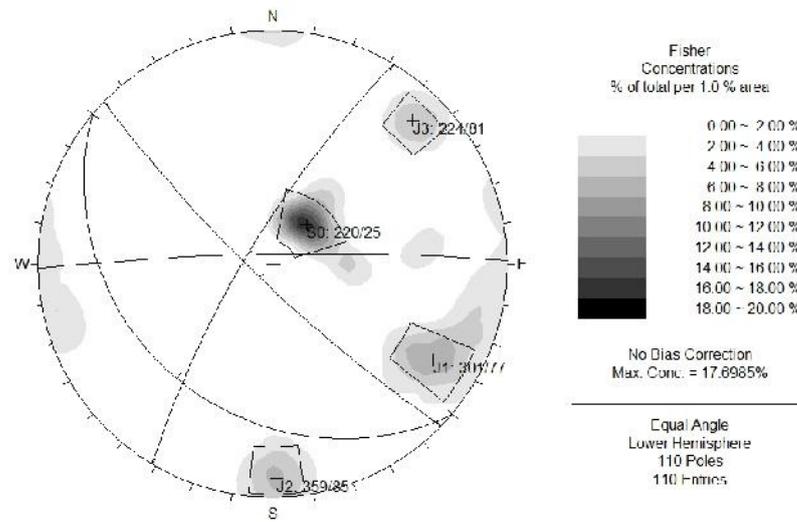
Hay cuatro familias de discontinuidades, la estratificación S0, y tres juntas J1, J2 y J3. Cuyos rumbos y buzamientos se detallan en la Tabla X. Hay otras dos familias de juntas: j4 y j5 son de tipo local, la primera se encuentra en la EGM 1 mientras que la familia de fallas j5, predominan en la EGM 4. Las discontinuidades halladas en cada una de las estaciones geomecánicas se detallan en Cálculo del $RMR_{BÁSICO}$ de cada estación geomecánica (Ver ANEXO 3).

Figura 46 Censado de familias de discontinuidades en la cantera

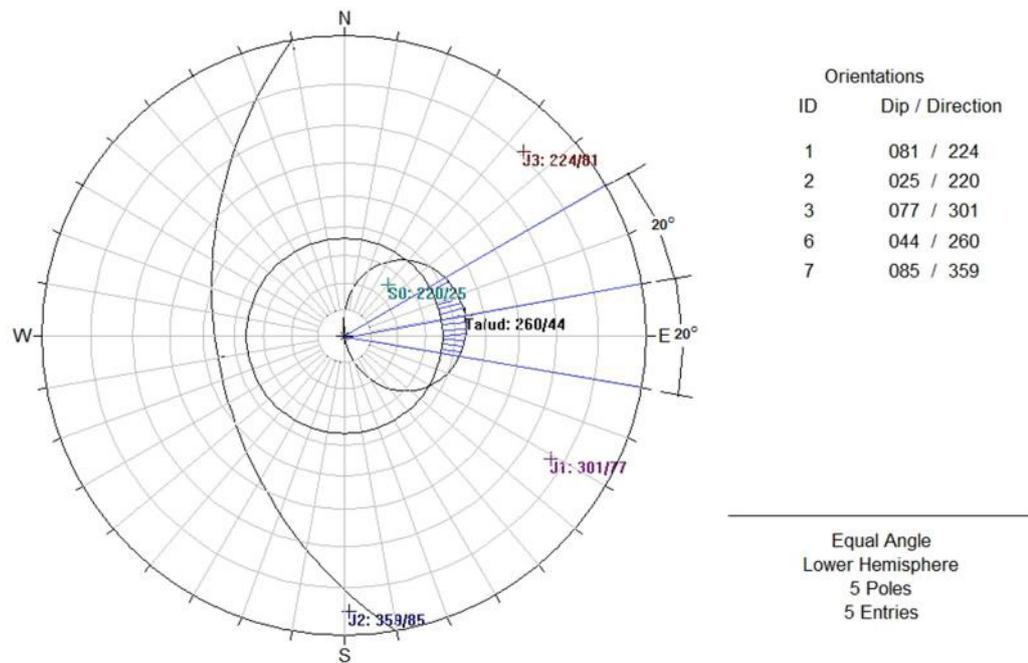
Figura 59 Análisis de susceptibilidad. Plano. Talud

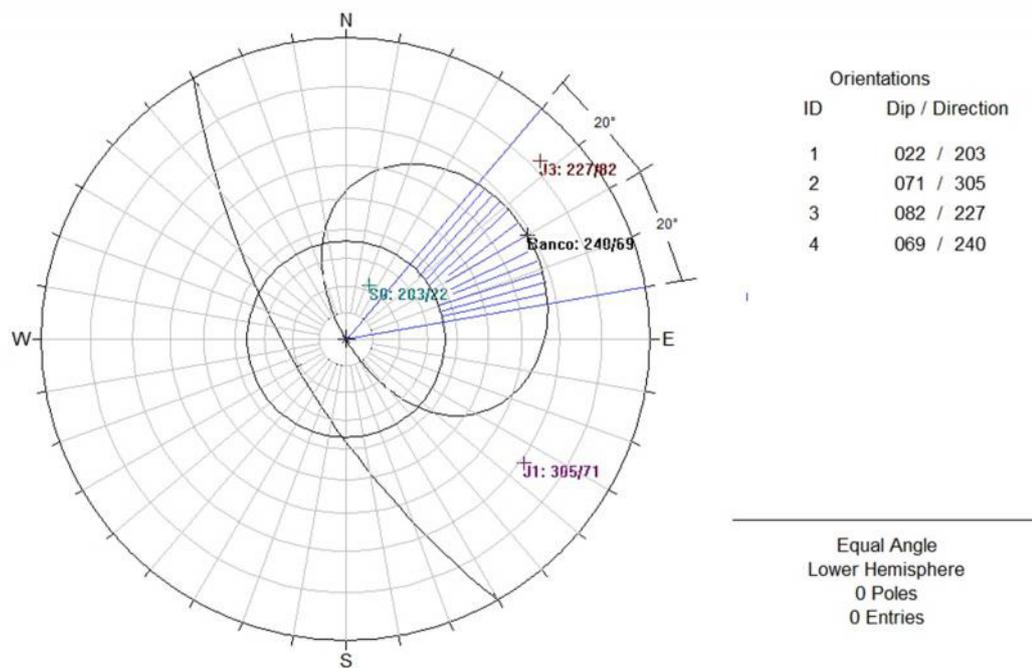
Figura 60 Análisis de susceptibilidad. Plano. Banco No. 4

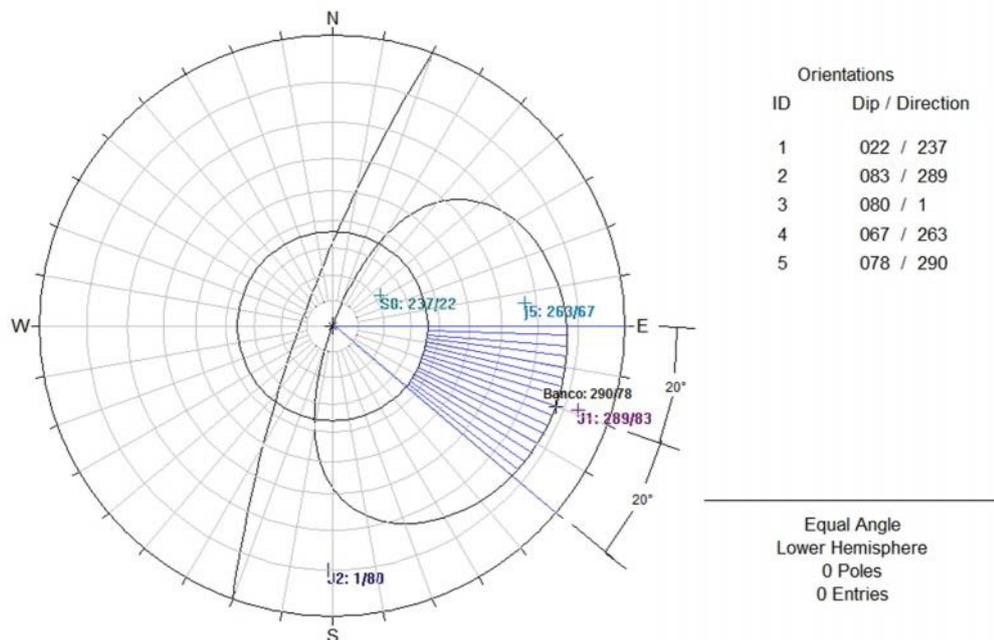
Figura 61 Análisis de susceptibilidad. Plano. Banco. EGM 4

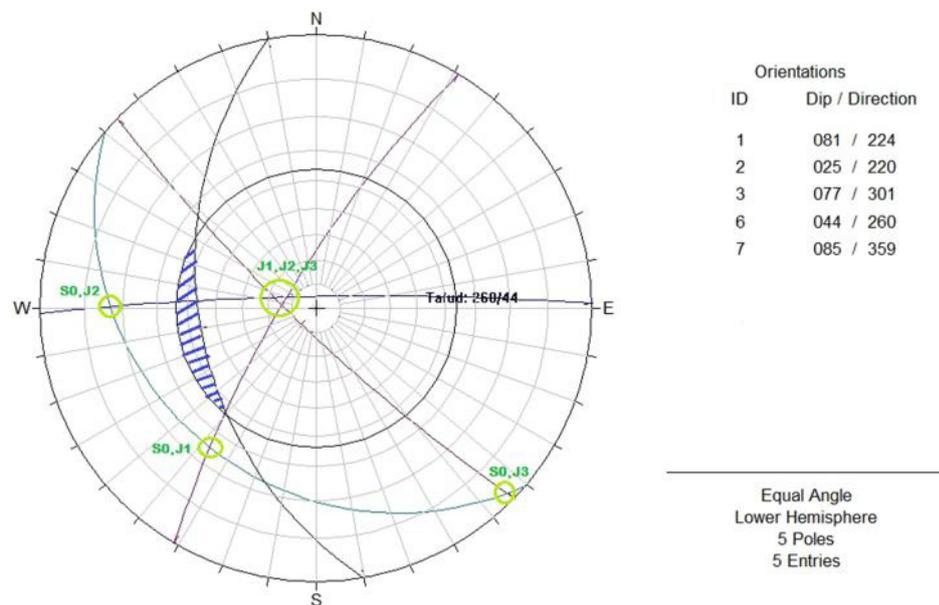
Figura 62 Análisis de susceptibilidad. Cuña. Talud

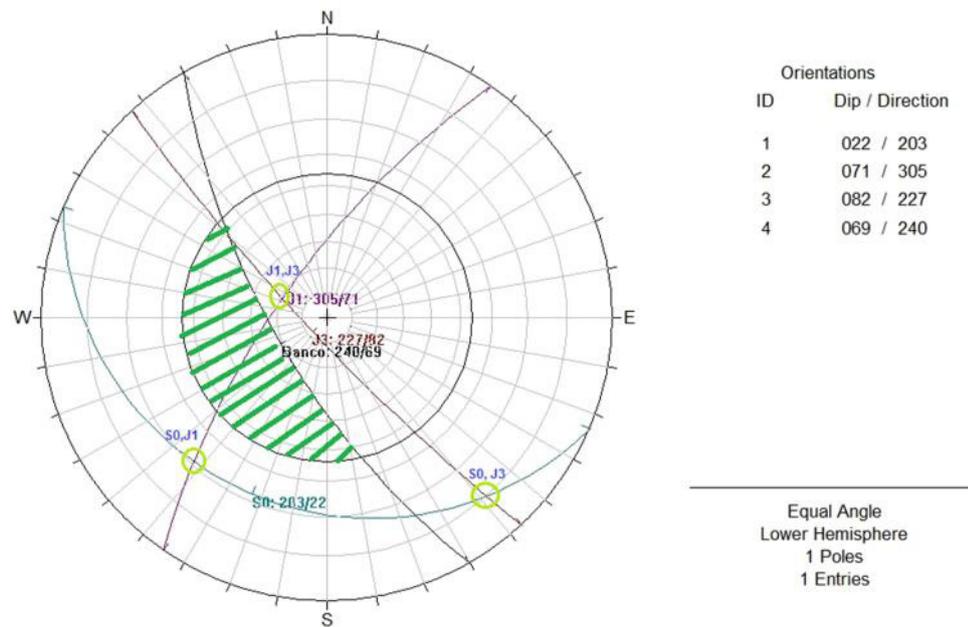
Figura 63 Análisis de susceptibilidad. Cuña. Banco No. 4

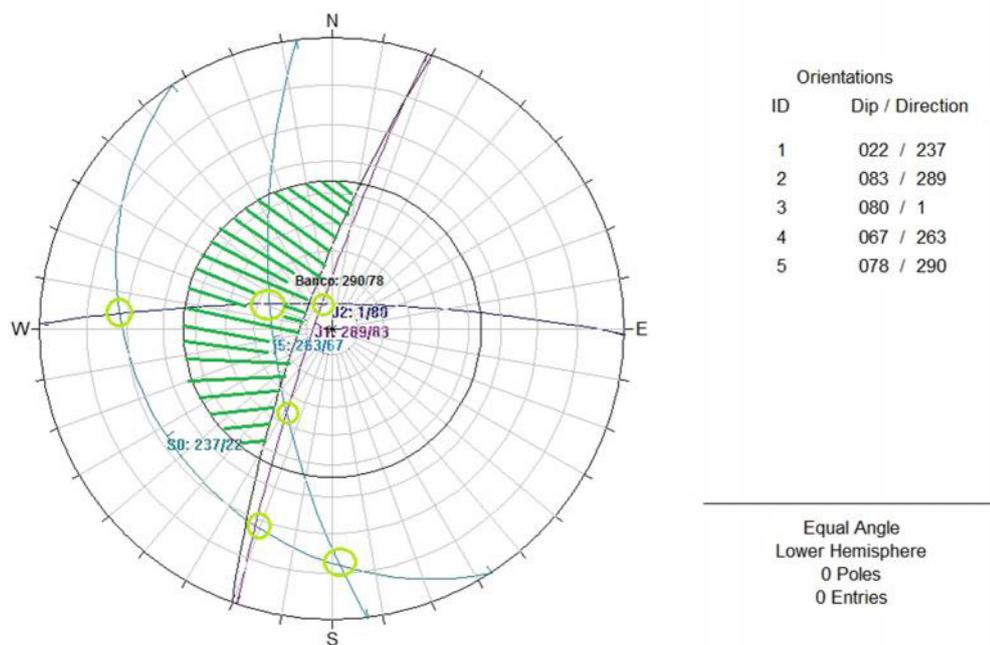
Figura 64 Análisis de susceptibilidad. Cuña. Banco. EGM 4

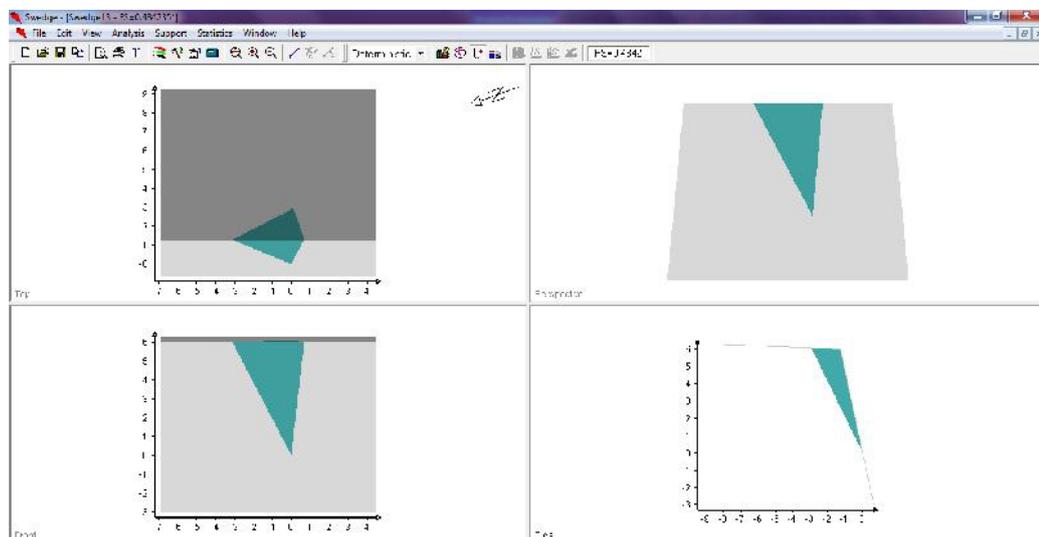
Figura 65 Análisis de susceptibilidad. Cuña. Banco. EGM 4. J2, j5. Usando Swedge

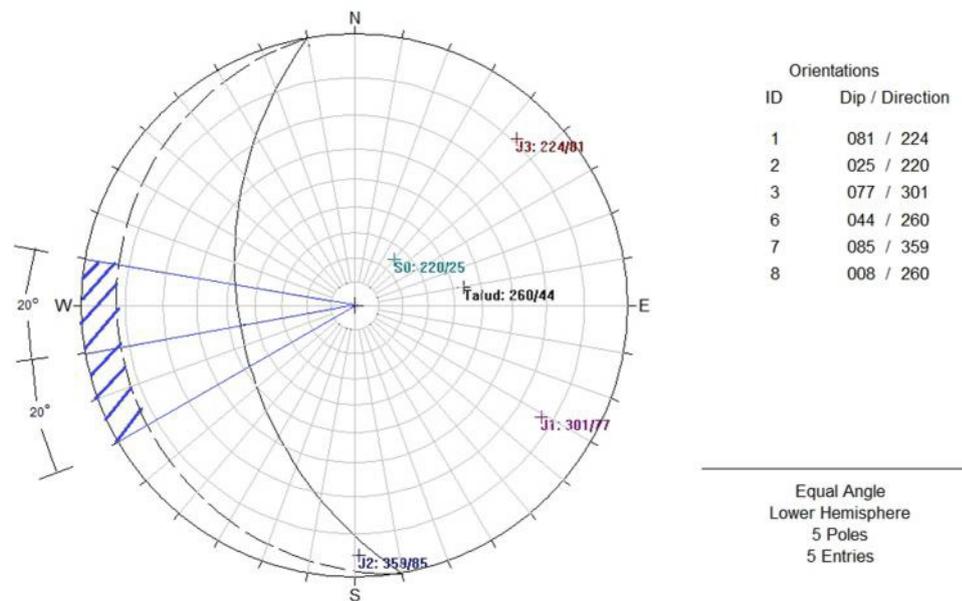
Figura 66 Análisis de susceptibilidad. Vuelco o toppling. Talud general

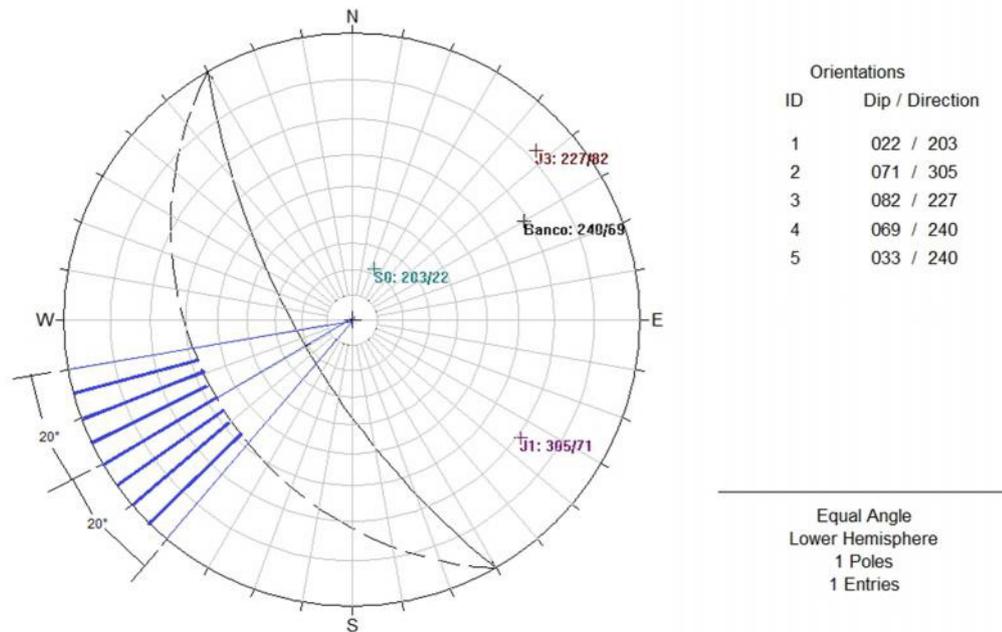
Figura 67 Análisis de susceptibilidad. Toppling. Banco No. 4

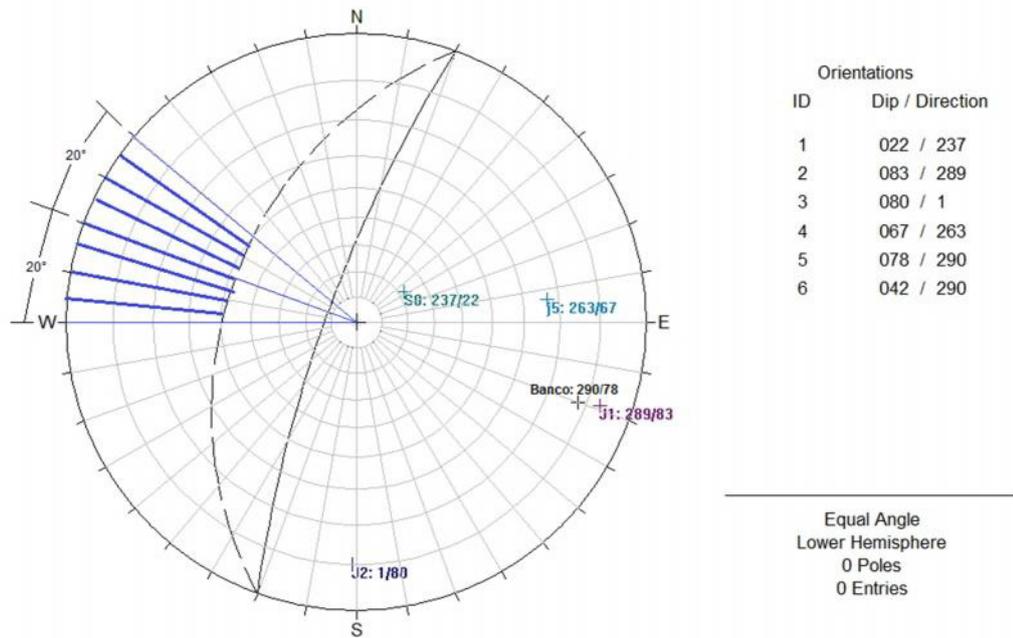
Figura 68 Análisis de susceptibilidad. Toppling. Banco. EGM 4

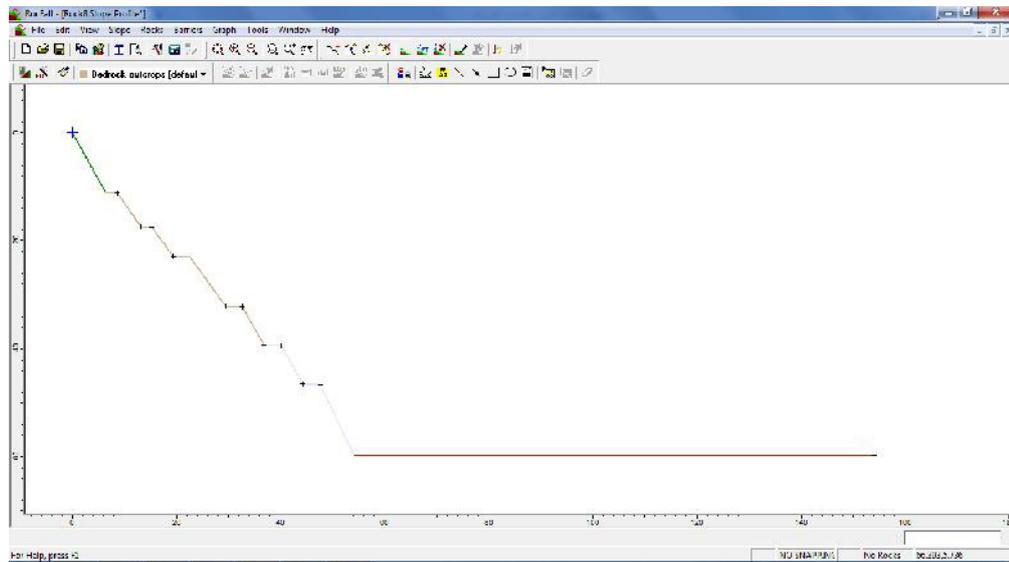
Figura 69 Diseño del Talud. Usando RocFall

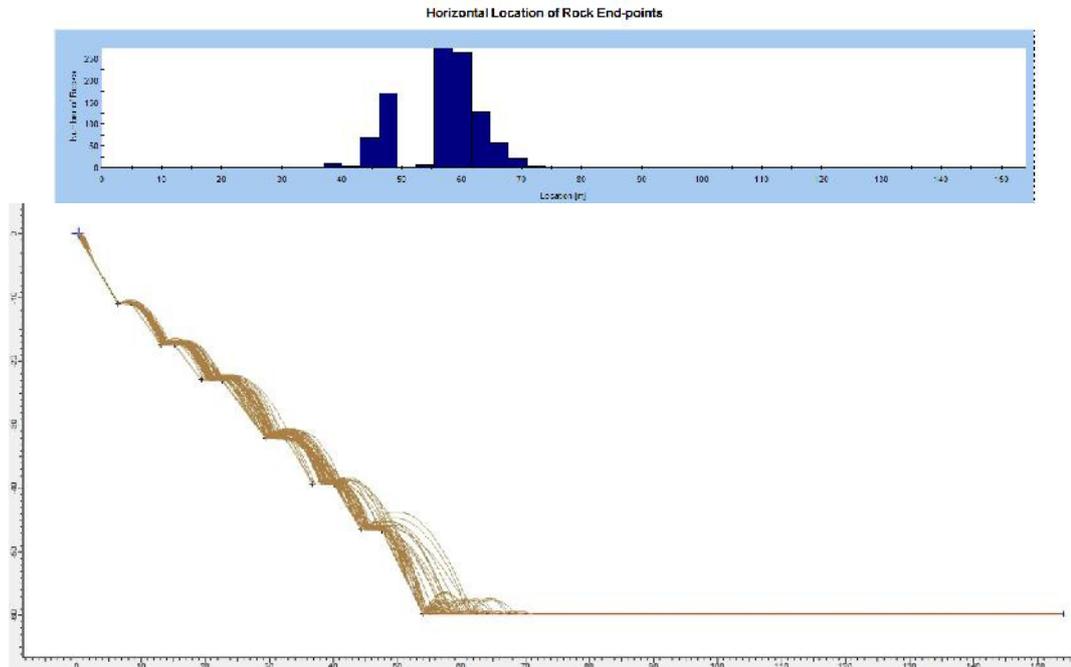
Figura 70 Simulación con un deslizamiento de 1000 rocas e histogramas de caída de rocas. Usando RocFall

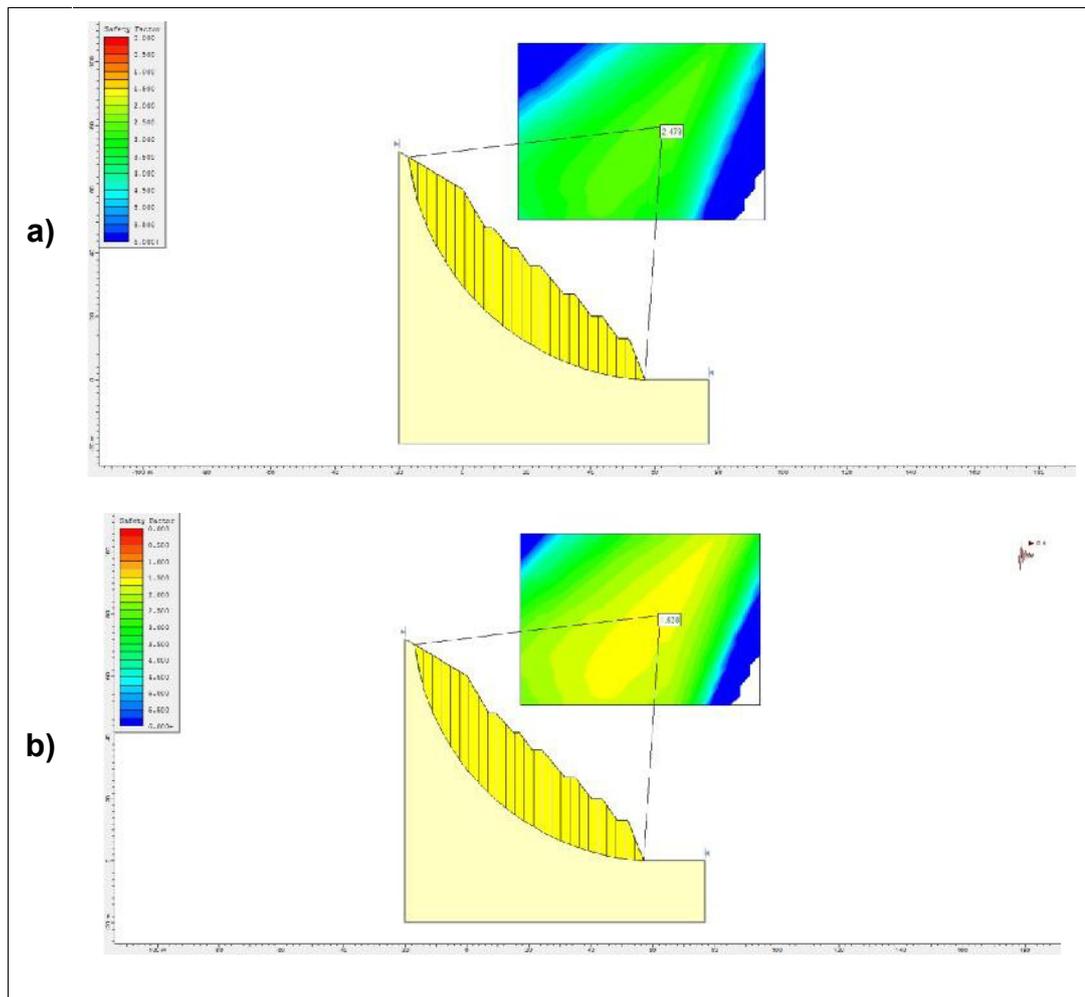
Figura 73 Análisis de susceptibilidad. Rotura circular. Talud
