ESCUELA SUPERIOR POLITÉCNICA DEL LITORAL

“Caracterización del Macizo Rocoso – Análisis Retrospectivo y Aplicación al Diseño de Taludes mediante Análisis Cinemático y Clasificación Geomecánica - Slope Mass Rating – Cantera BORCONS en el km 6 ½ de la Av. del Bombero, Guayaquil, Guayas, Ecuador”

PROYECTO DE GRADUACIÓN

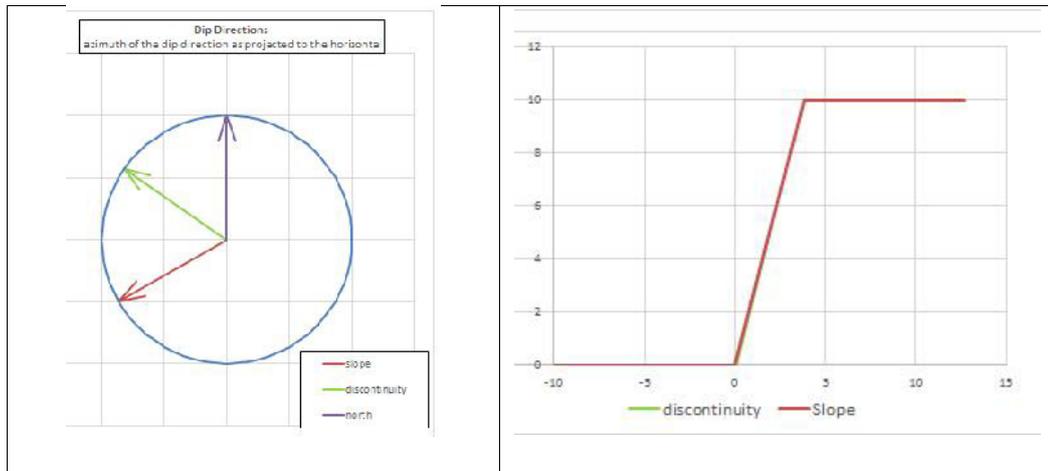
Figura 79 SMR J1. Banco. EGM 3

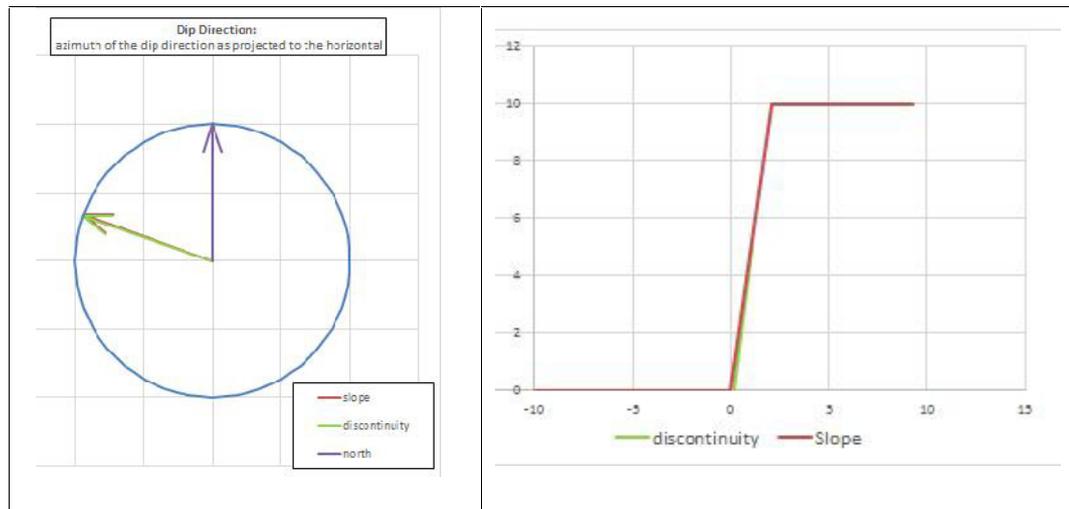
Figura 82 SMR J1. Banco. EGM 4

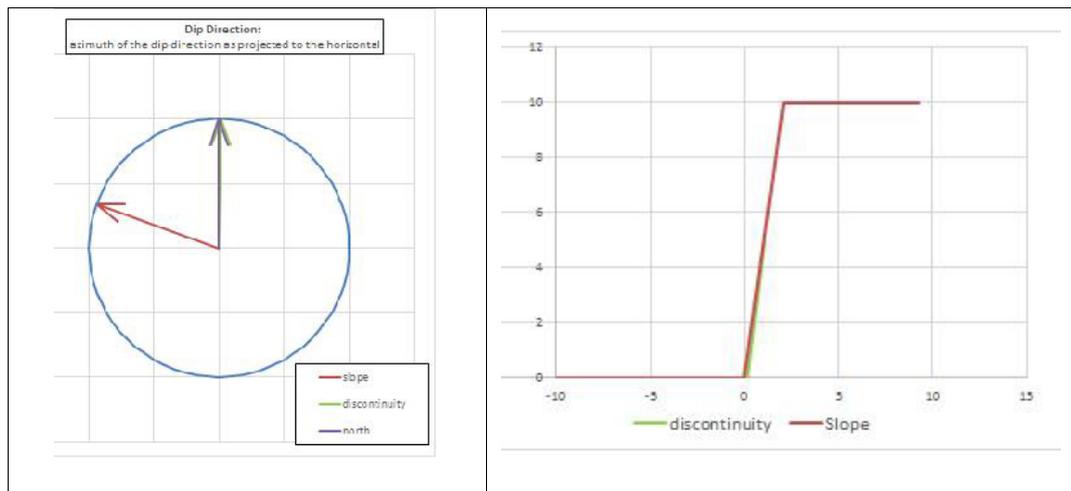
Figura 83 SMR J2. Banco. EGM 4

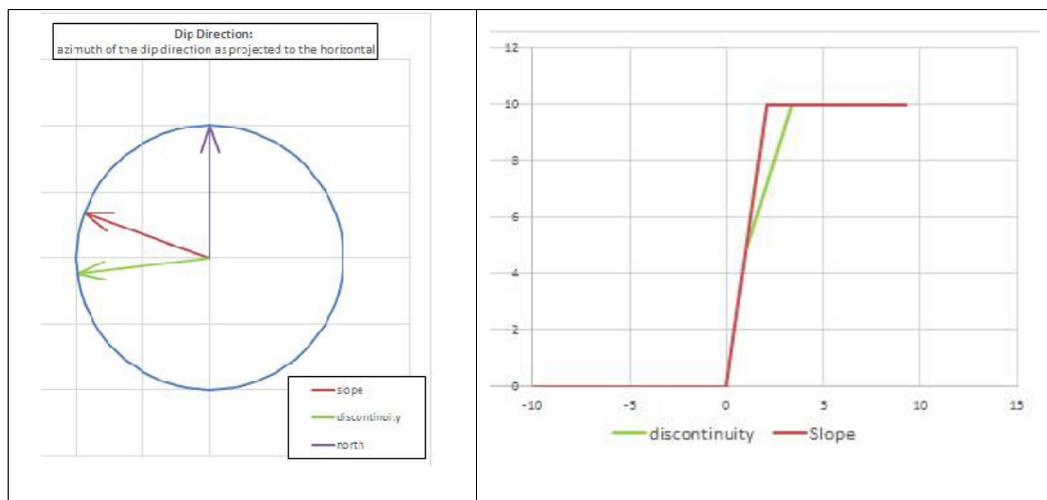
Figura 84 SMR j5. Banco. EGM 4

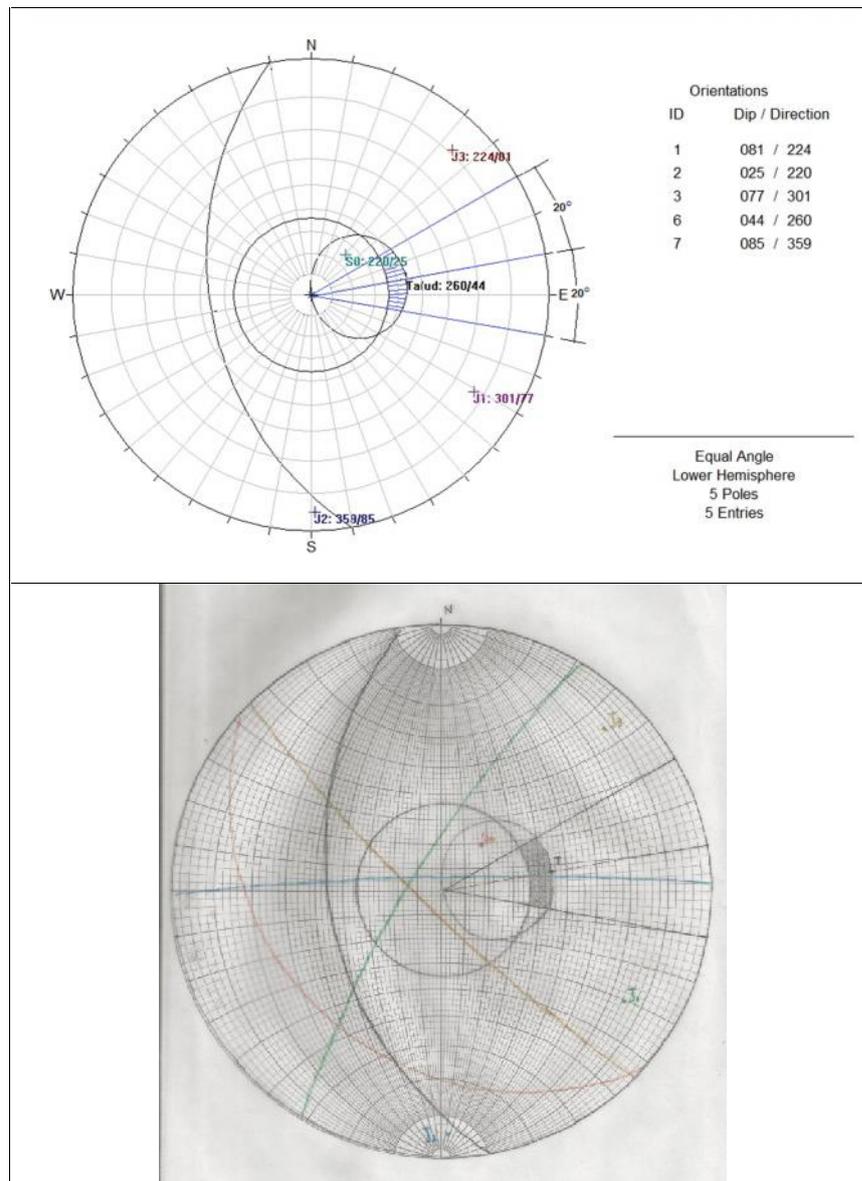
Figura 87 Comparación entre el análisis cinemático realizado en programas y manualmente. Plano

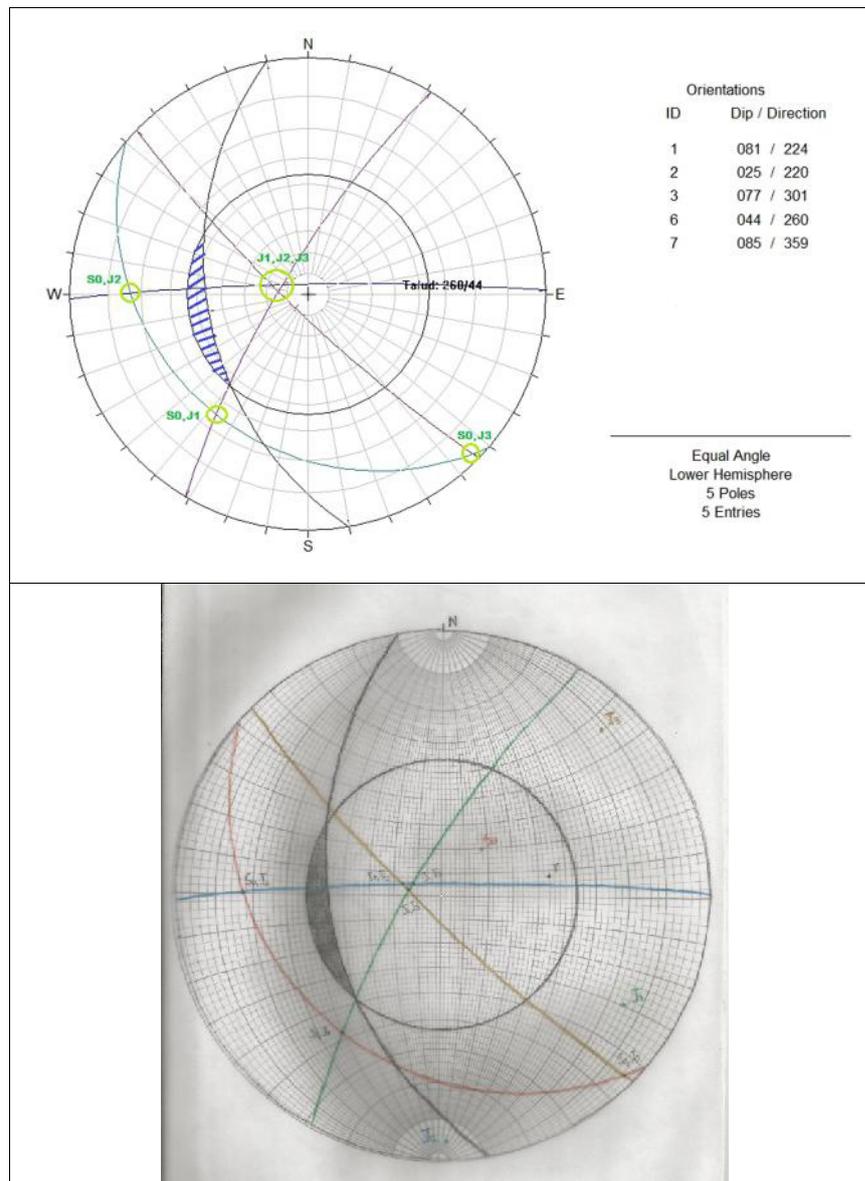
Figura 88 Comparación entre el análisis cinemático realizado en programas y manualmente. Cuña

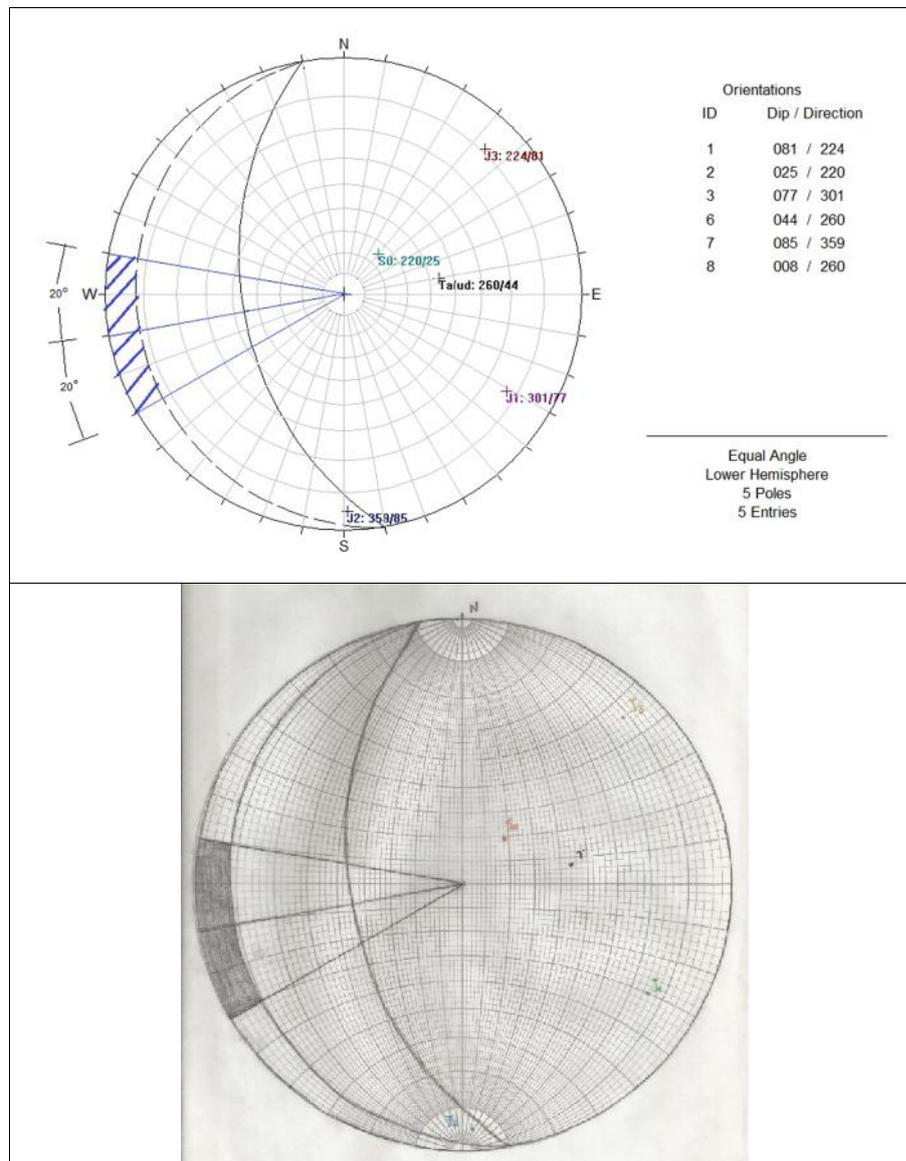
Figura 89 Comparación entre el análisis cinemático realizado en programas y manualmente. Toppling

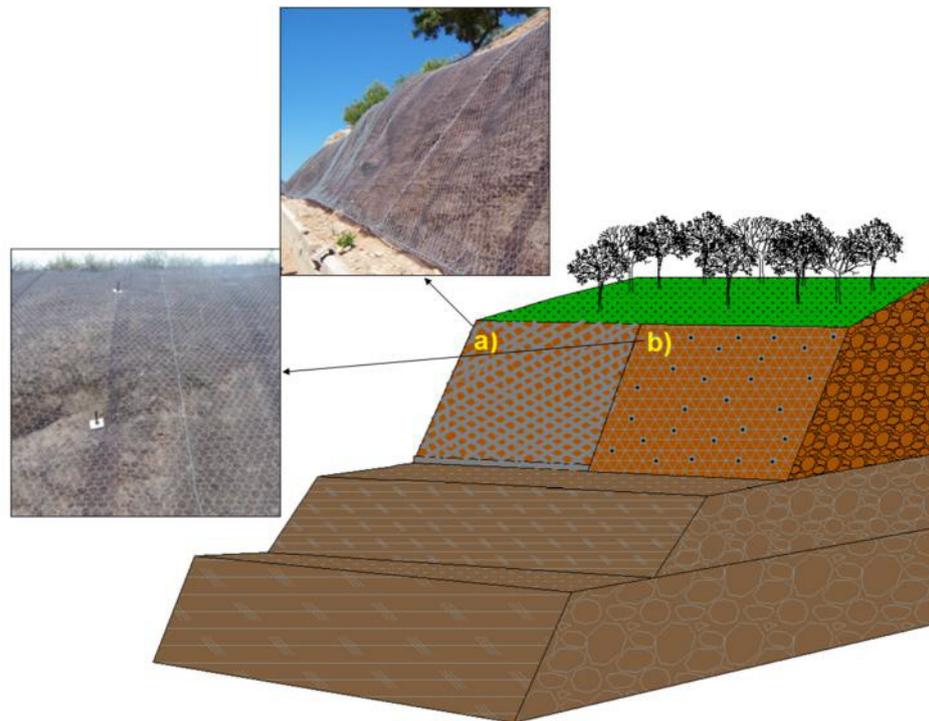
Figura 90 Medidas recomendadas para mitigar el desprendimiento de rocas en el talud. Zona Coluvial: a) colocación de malla lastrada; b) colocación de malla adosada.
