ESCUELA SUPERIOR POLITÉCNICA DEL LITORAL

Aplicación de la metodología de análisis empírico Q Slope para evaluación de taludes en la provincia Bolívar, caso de estudio vía Guaranda - Echeandía

MAGÍSTER EN GEOTECNIA

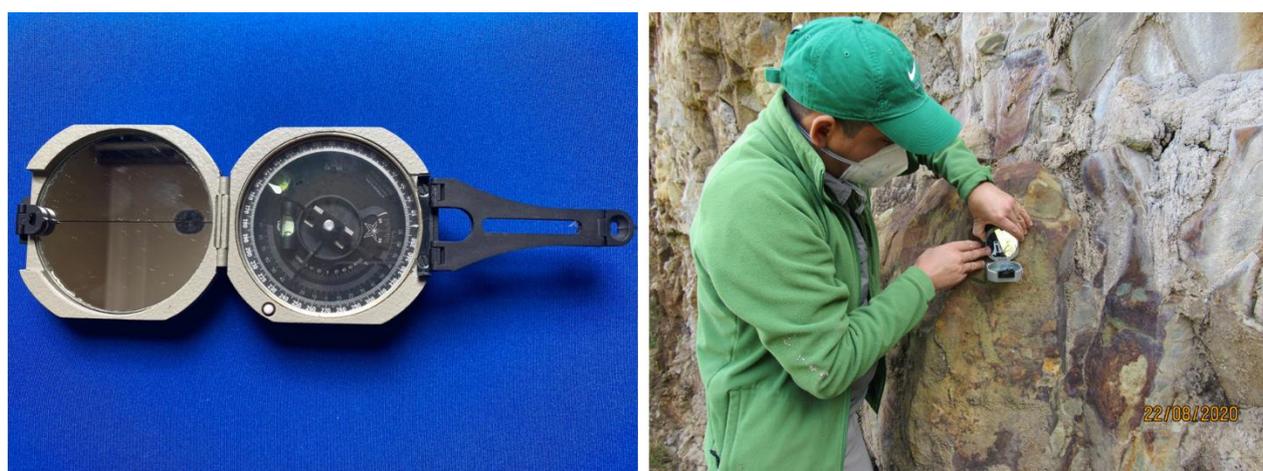
Figura 2.1. Medición mediante brújula de la orientación de un talud (Yáñez, 2021).

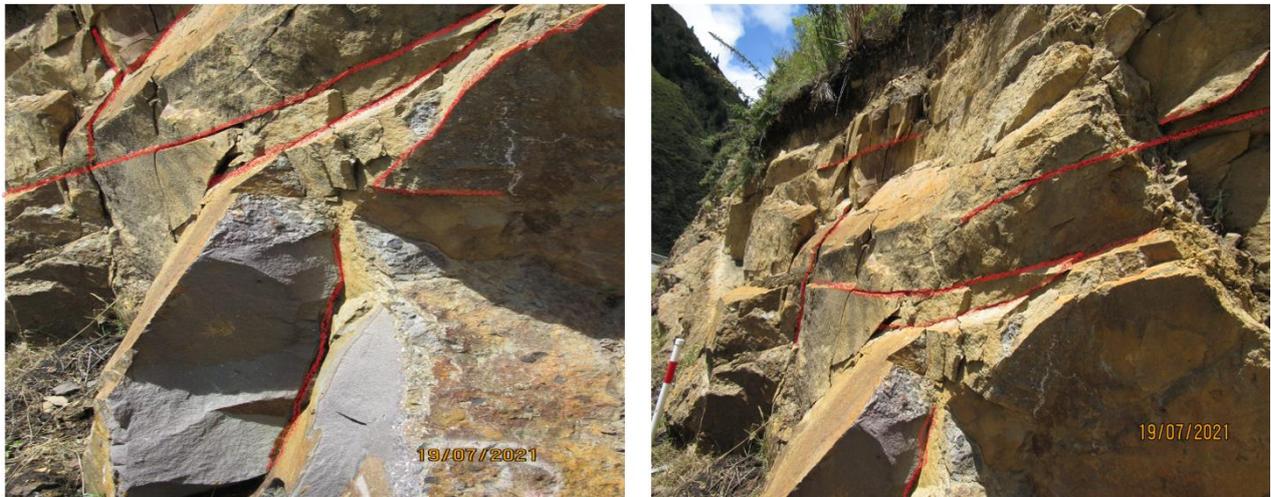
Figura 2.2. Familias de diaclasas en la vía Guaranda - Echeandía (Yáñez, 2021).

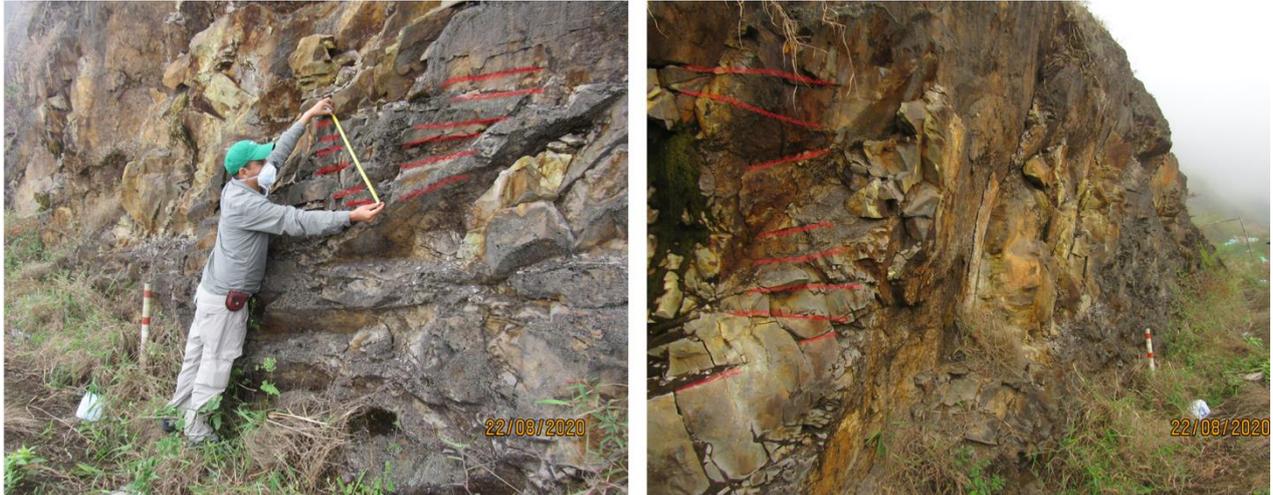
Figura 2.3. Determinación del número de discontinuidades por metro (Yáñez, 2021).

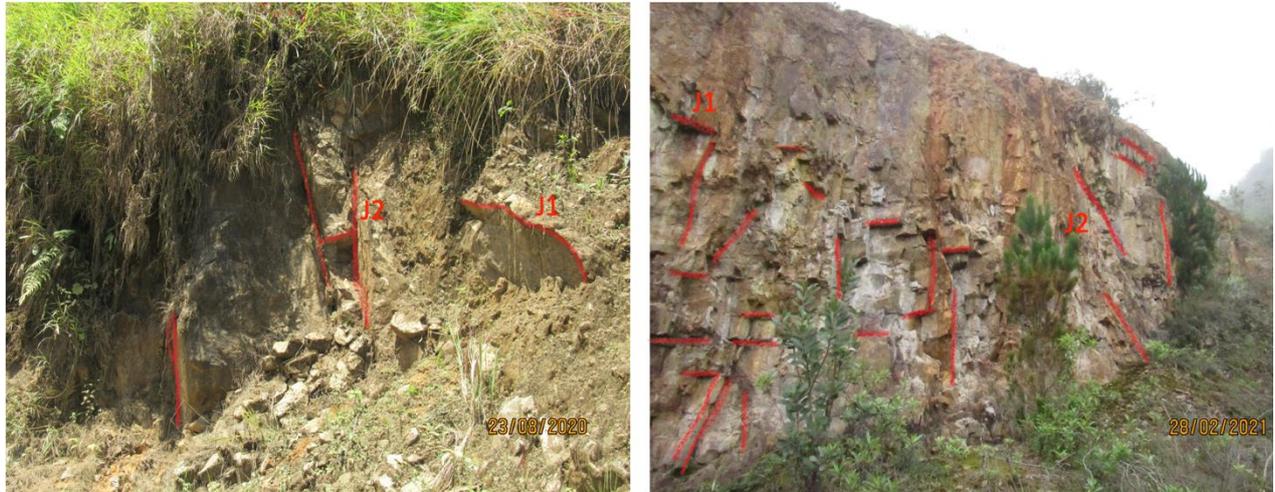
Figura 2.4. Identificación de familias de juntas (Yánez, 2021).

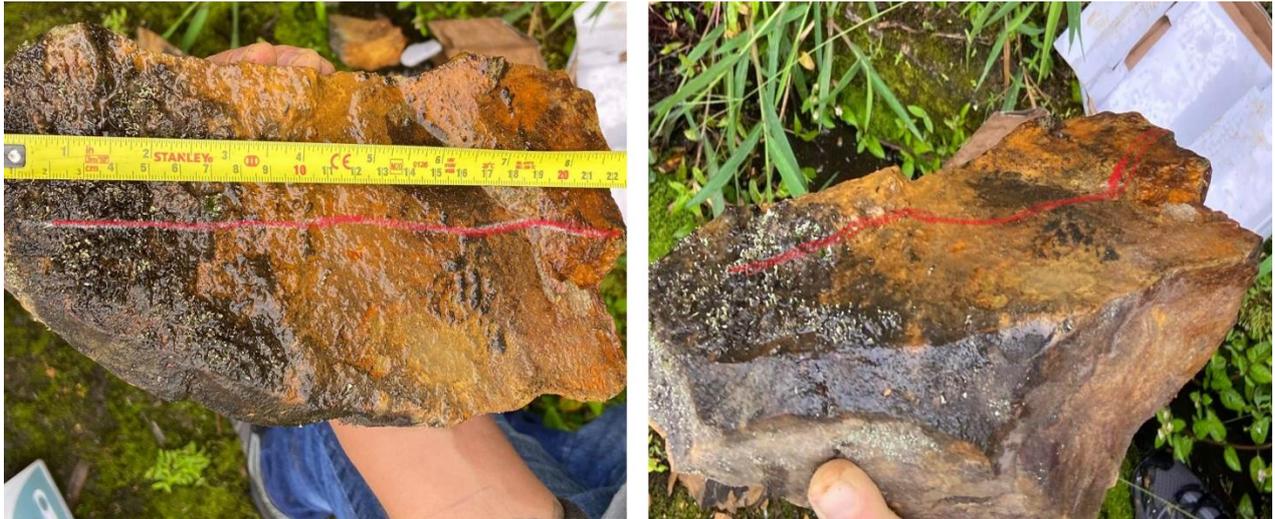
Figura 2.5. Caracterización del índice de rugosidad línea de color rojo (Yáñez, 2021).

El valor de JRC se estimó visualmente usando la escala de perfiles normalizados como se muestra en la figura 2.5, a través de la comparación de un perfil de la discontinuidad con una serie de perfiles de referencia establecidos previamente por Baratón y Choubey (1977) a partir de ensayos reales de corte directo. Cabe mencionar que esta técnica de calcular el JRC adolece de una gran incertidumbre y subjetividad, tendiendo a subvalorar el resultado de JRC. Por lo que se recomienda hacerlo con mucha cautela, siendo más recomendable hacerlo usando un perfilómetro (Jordá Luís et al., 2015).

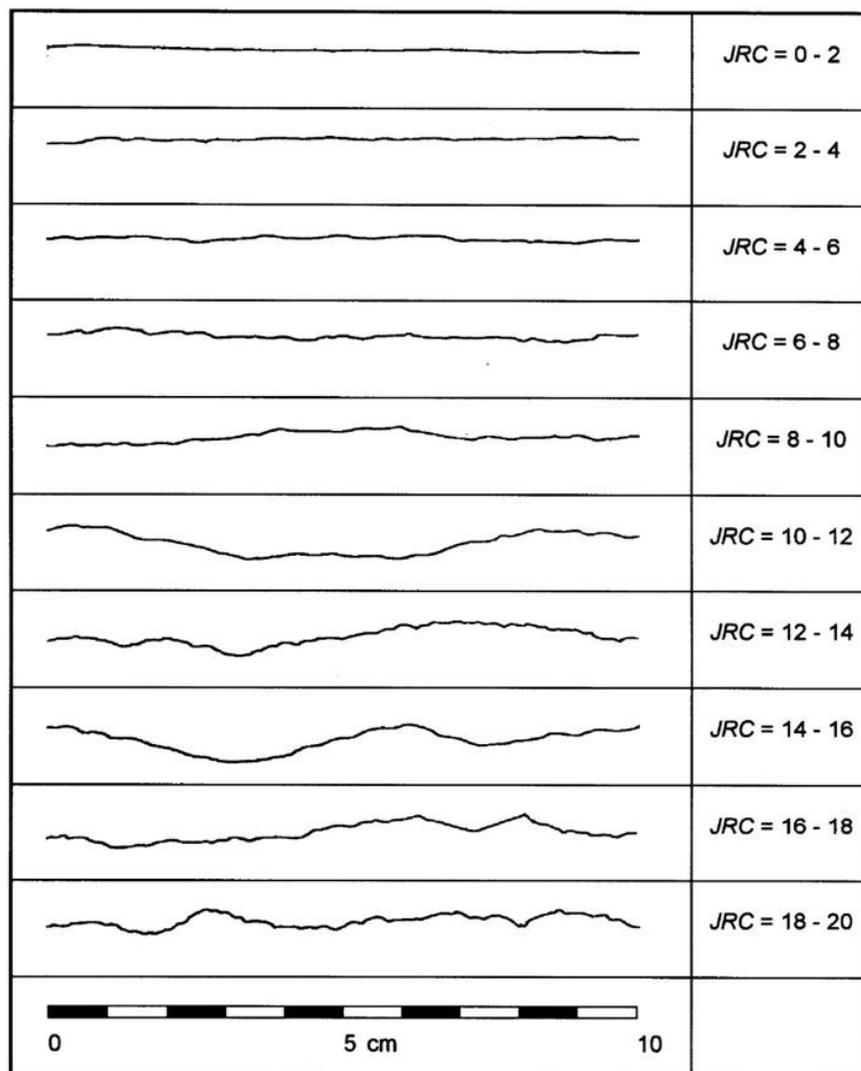
Figura 2.6. Perfiles normalizados para la obtención del JRC. Nótese que la escala es 10 cm (Barton y Choubey, 1997).

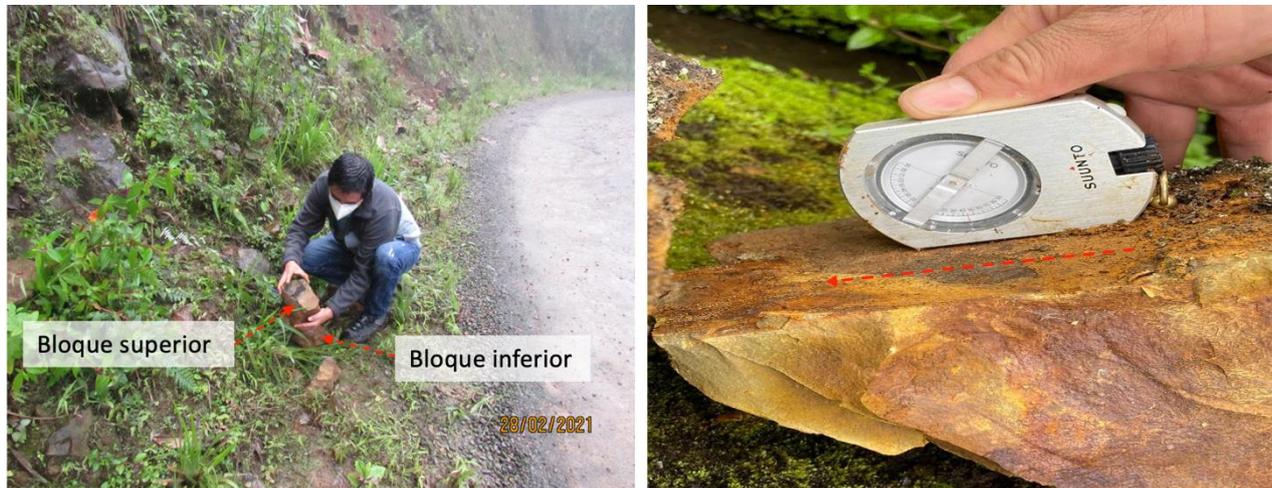
Figura 2.7. Prueba de inclinación (Yáñez, 2021).

por tanto, se propuso con tres cilindros o testigos permitiendo que cada uno de ellos se deslizará paralelamente a la posición de los otros cilindros en la parte inferior y así medir el ángulo de inclinación en el momento del deslizamiento.

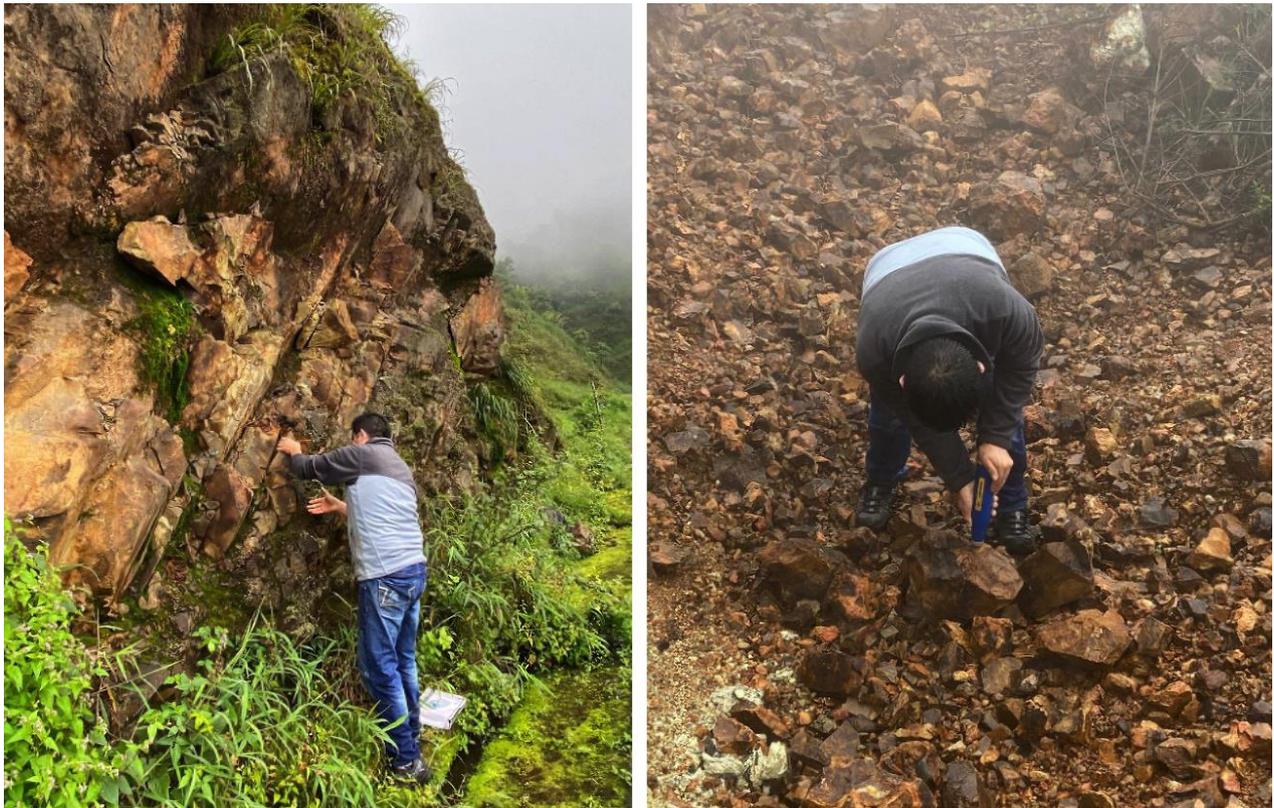
Figura 2.8. Izquierda elección del bloque a ensayar; derecha prueba de rebote esclerómetro (Yáñez, 2021).

En el sitio donde se tomó la muestra para ensayar se realiza 20 pruebas de rebote con un martillo Smith o esclerómetro tipo N. Cabe mencionar que los 20 datos deben ser tomados en el mismo sentido (vertical u horizontal). Medimos la rugosidad en la misma dirección que lo hacemos deslizar, para esto comparamos los labios de la junta con el grafico de perfiles normalizados para la obtención del JRC de Barton y Choubey (1997). ya que no se disponía de un perfilómetro (peine de Barton).

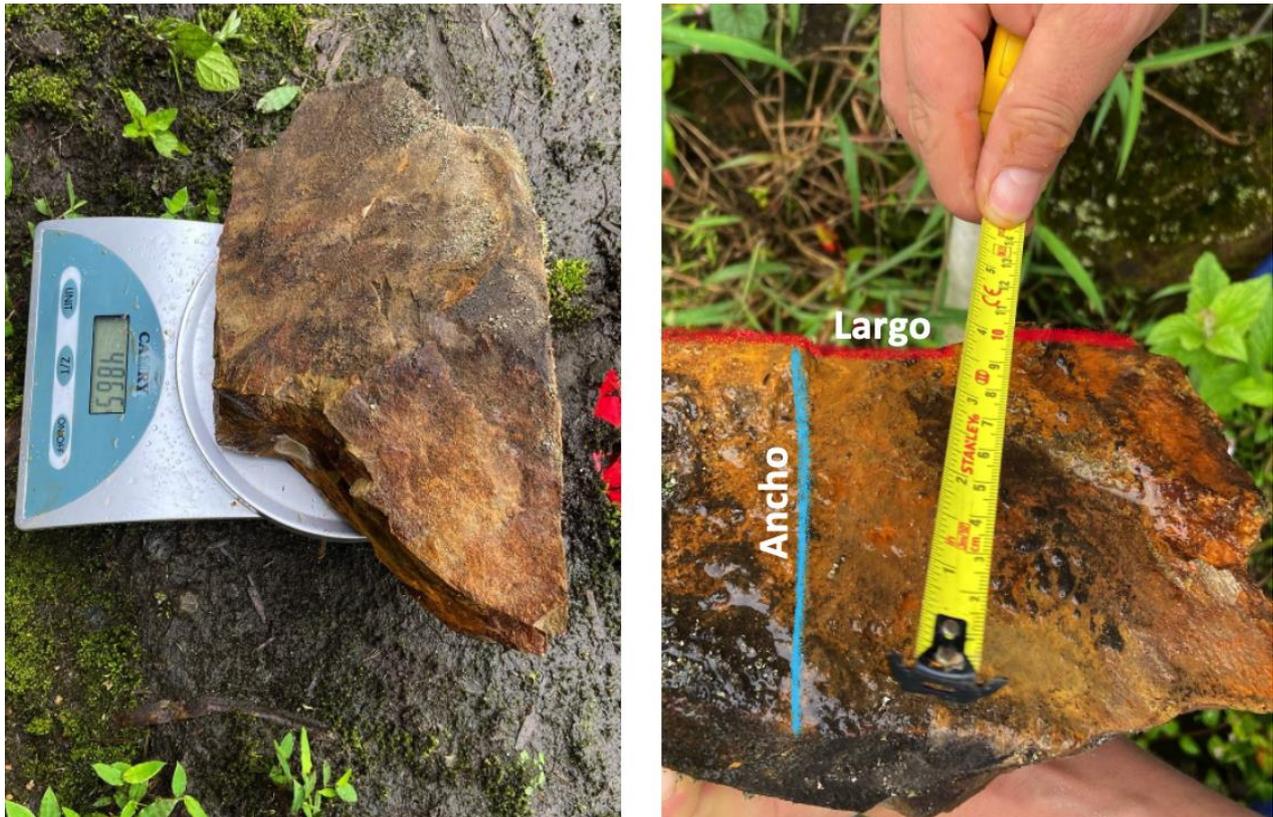
Figura 2.9. Izquierda peso del bloque superior; derecha área de contacto (Yáñez, 2021).

Otro de los parámetros que se obtiene en campo es el peso del bloque superior para esto se usó una balanza electrónica la misma que determinó el peso en gramos, una vez reportado el valor del peso que tiene el bloque superior, se procede a calcular el área de contacto en cm, la multiplicación del largo por el ancho medido en la zona de contacto entre el labio superior con el inferior de la junta se tiene el área de contacto en cm^2 .

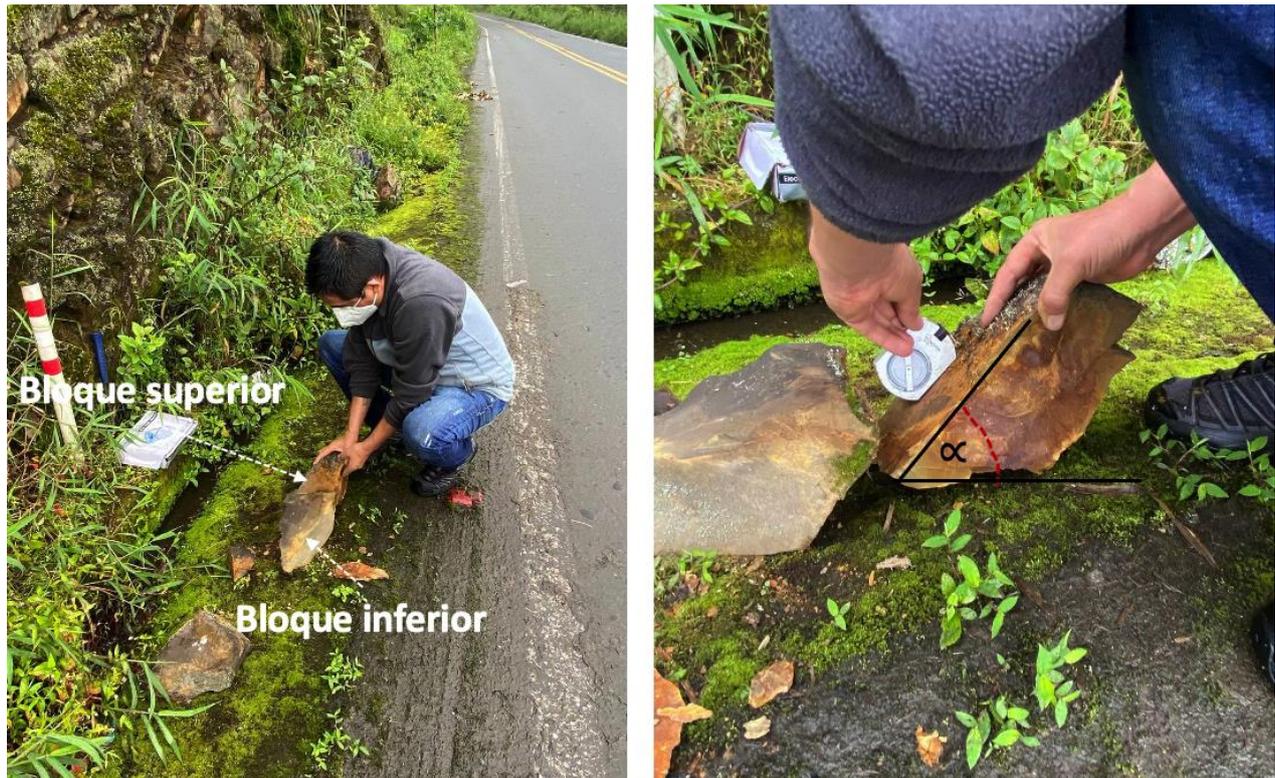
Figura 2.10. Izquierda deslizamiento del bloque superior; derecha lectura del ángulo de inclinación (Yáñez, 2021).

Para medir el ángulo de inclinación (α), colocamos un bloque sobre el otro de manera tal que la junta sea el contacto en el plano horizontal, a medida que vamos inclinado poco a poco el bloque inferior pero sin interactuar con el bloque superior que está en contacto por su propio peso sin que influyan fuerzas externas observamos que inicia el deslizamiento del bloque superior en este momento se debe detener el ensayo, y con ayuda de un inclinómetro tomamos el ángulo que presenta el bloque inferior, el grado de inclinación observado en este punto es el ángulo buscado para el ensayo tilt test.

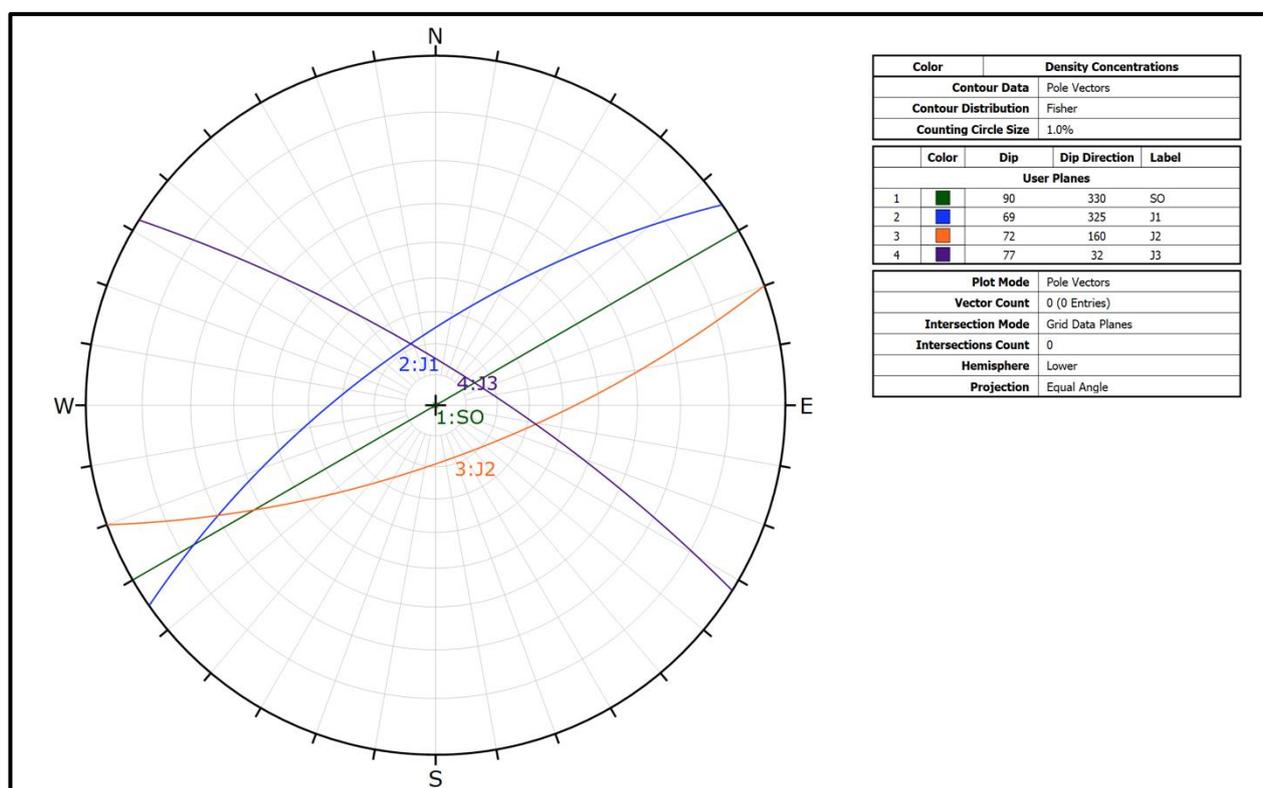
Figura 2.11. Representación estereográfica obtenida con el software Dips en el Talud uno (Yáñez, 2021).

Para la generación de los estereogramas se usó el software Dips en la versión 6.008, este es un programa para el análisis interactivo de datos geológicos, tiene una interfaz que permite al usuario la configuración de la información que ingresamos en la hoja principal denominada cuadrícula. Este programa dispone de una serie de herramientas de análisis cinemáticos de acuerdo a los requerimientos del analista, en este caso se usó para proyectar los estereogramas y determinar el tipo de falla que presenta un talud.

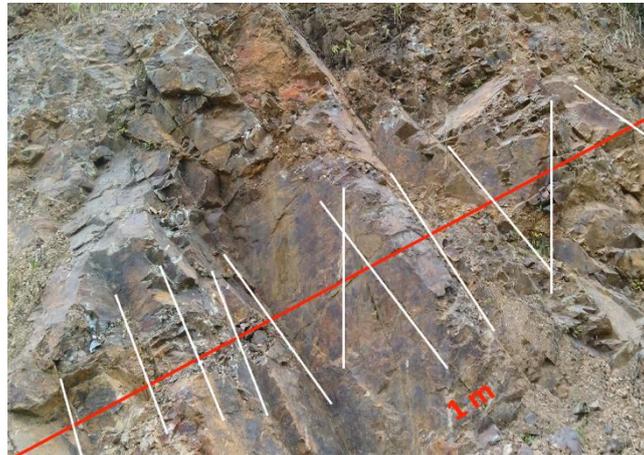
Figura 2.12. Número de discontinuidades intersectadas por metro lineal. (Yáñez, 2021).

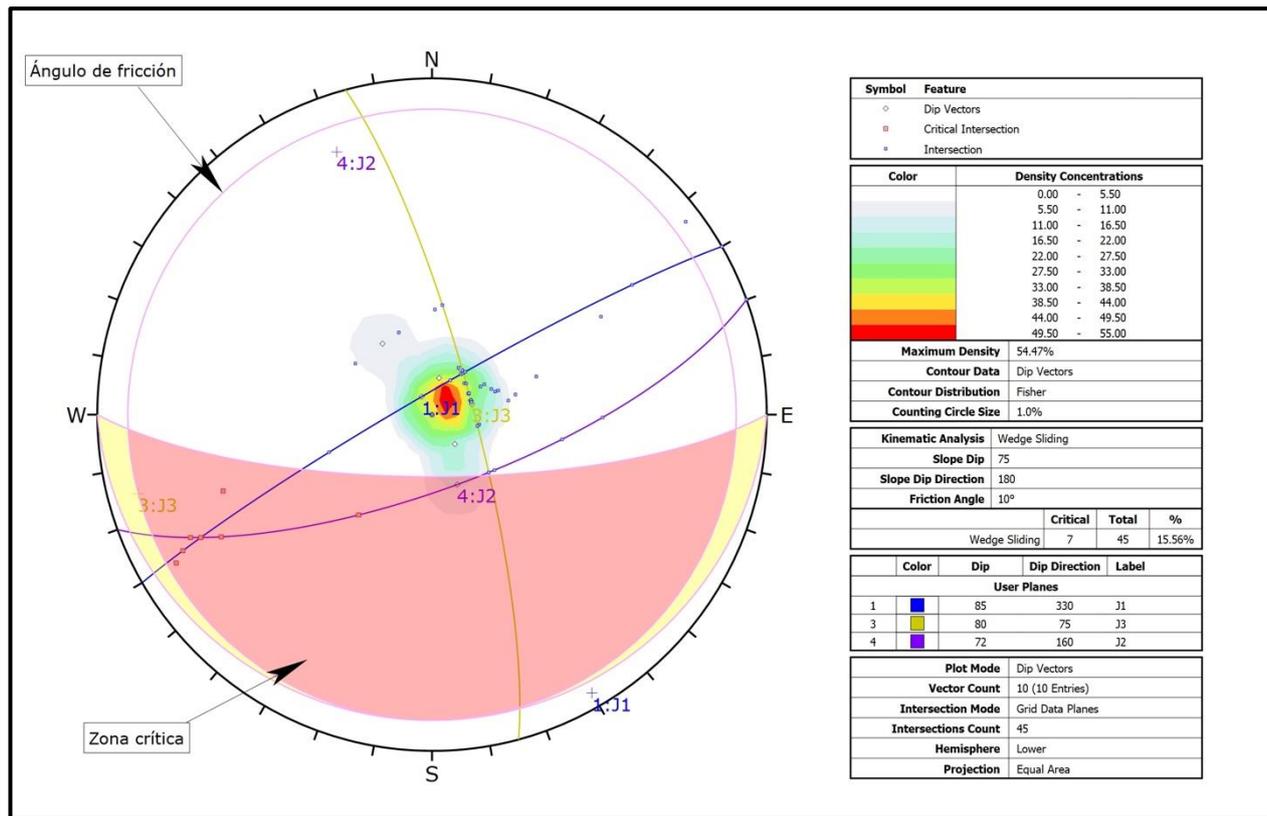
El talud 1 está conformado por roca andesítica de la formación Macuchi con moderadas alteraciones, aplicando el análisis cinemático se determinó la presencia de fallas tipo cuña y vuelco. La inestabilidad de la falla tipo cuña está dada por el encuentro de las discontinuidades asociadas a la junta 3 con la junta 2 muy cerca de la zona crítica formando un ángulo oblicuo con, la falla por vuelco tiene una probabilidad de 15 % en función de siete polos de intersección encontrados dentro de la zona crítica formando cuñas de inestabilidad (ver Figura 3.1.)

Figura 3.1. Análisis estereográfico del Talud 1, muestra falla tipo cuña (Yáñez, 2021).

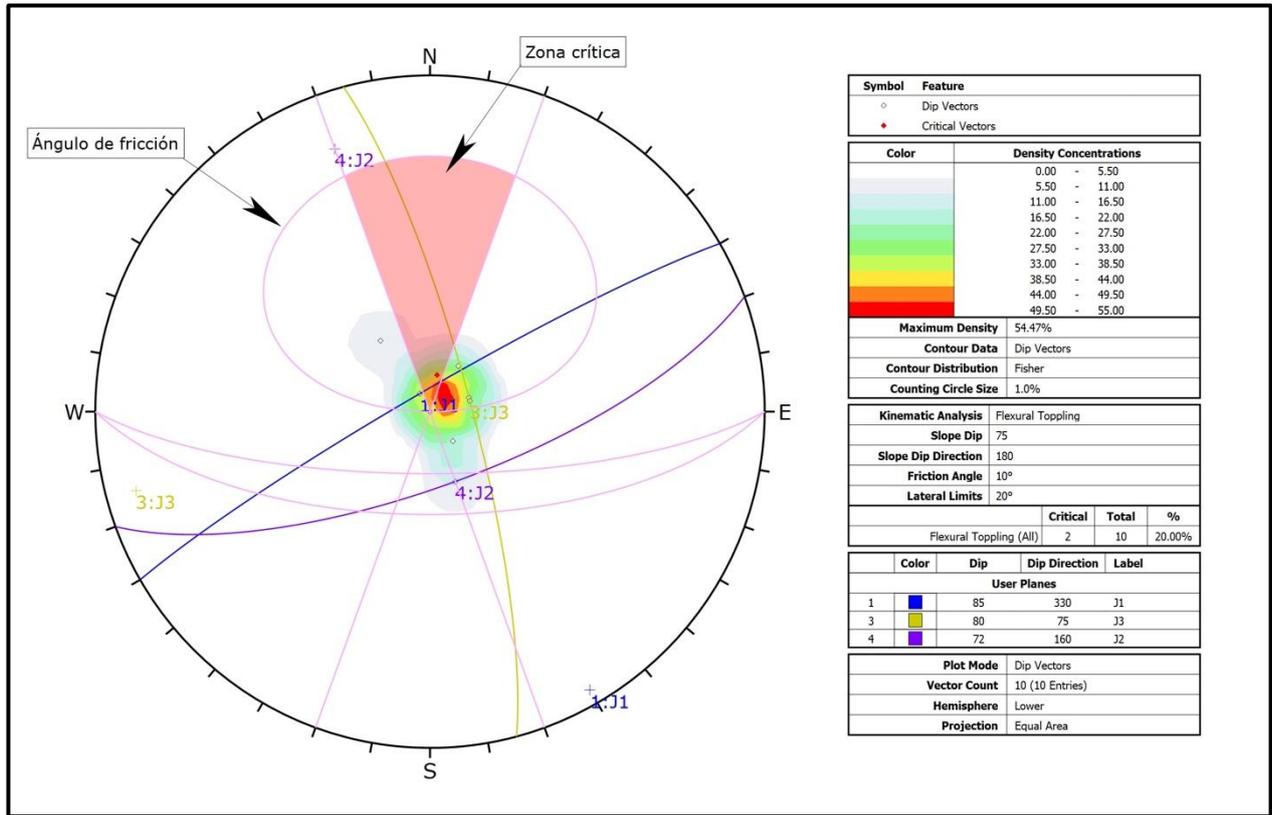
En la estación geomecánica 01 también se encontró las condiciones para la ocurrencia de fallas tipo vuelco por las discontinuidades que forman las juntas 2 y 1 que buznan hacia el talud, adicionalmente se observó 2 puntos dentro de la zona crítica, y su probabilidad es de 20 %. La junta 2 no generó inestabilidad para este tipo de falla (ver Figura 3.2).

Figura 3.2. Análisis estereográfico del Talud 1, presenta falla tipo vuelco (Yáñez, 2021).

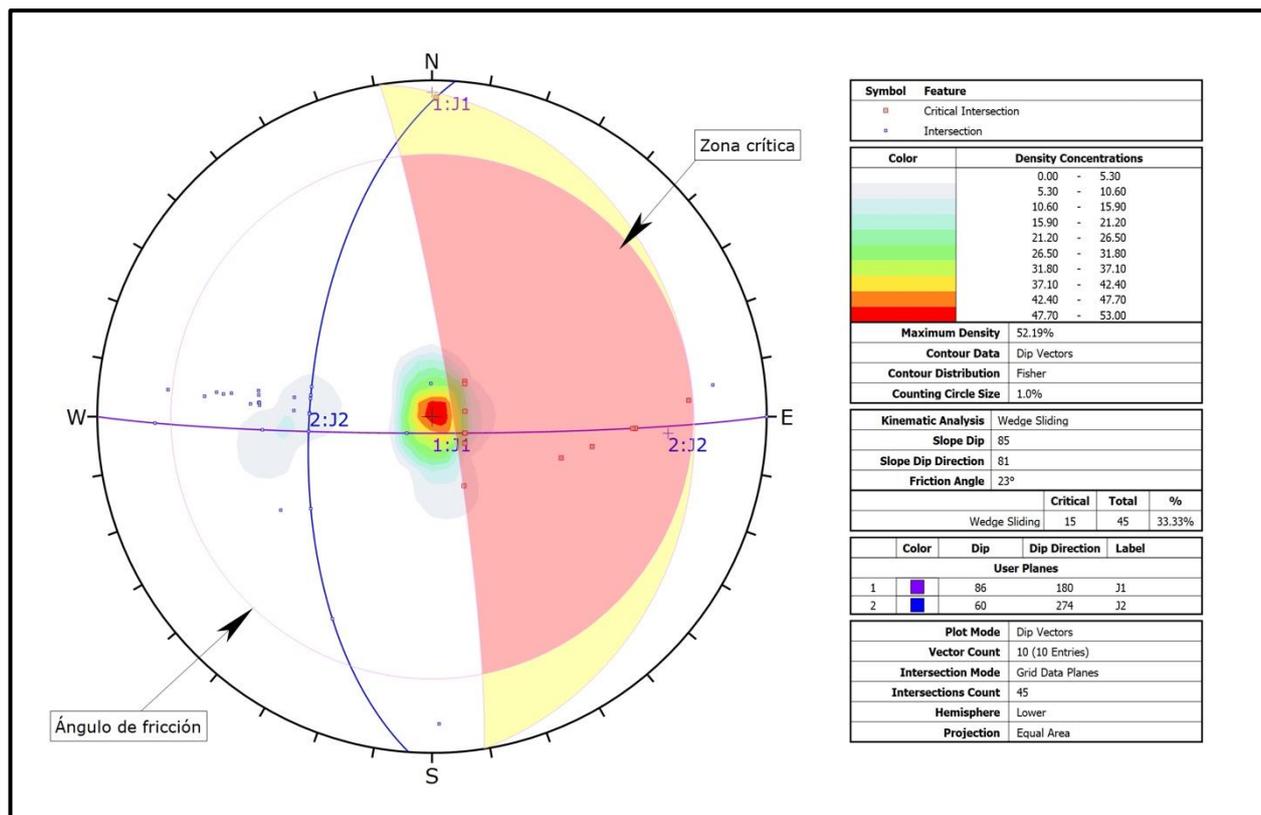
El análisis cinemático del talud 2 indica que está compuesto por dos familias de discontinuidades dando como resultado 33.33 % de inestabilidad del talud por fallas tipo cuña, y 15 polos de intersección dentro de la zona crítica (ver Figura 3.4).

Figura 3.4. Análisis estereográfico del Talud 2, presenta falla tipo cuña (Yáñez, 2021).

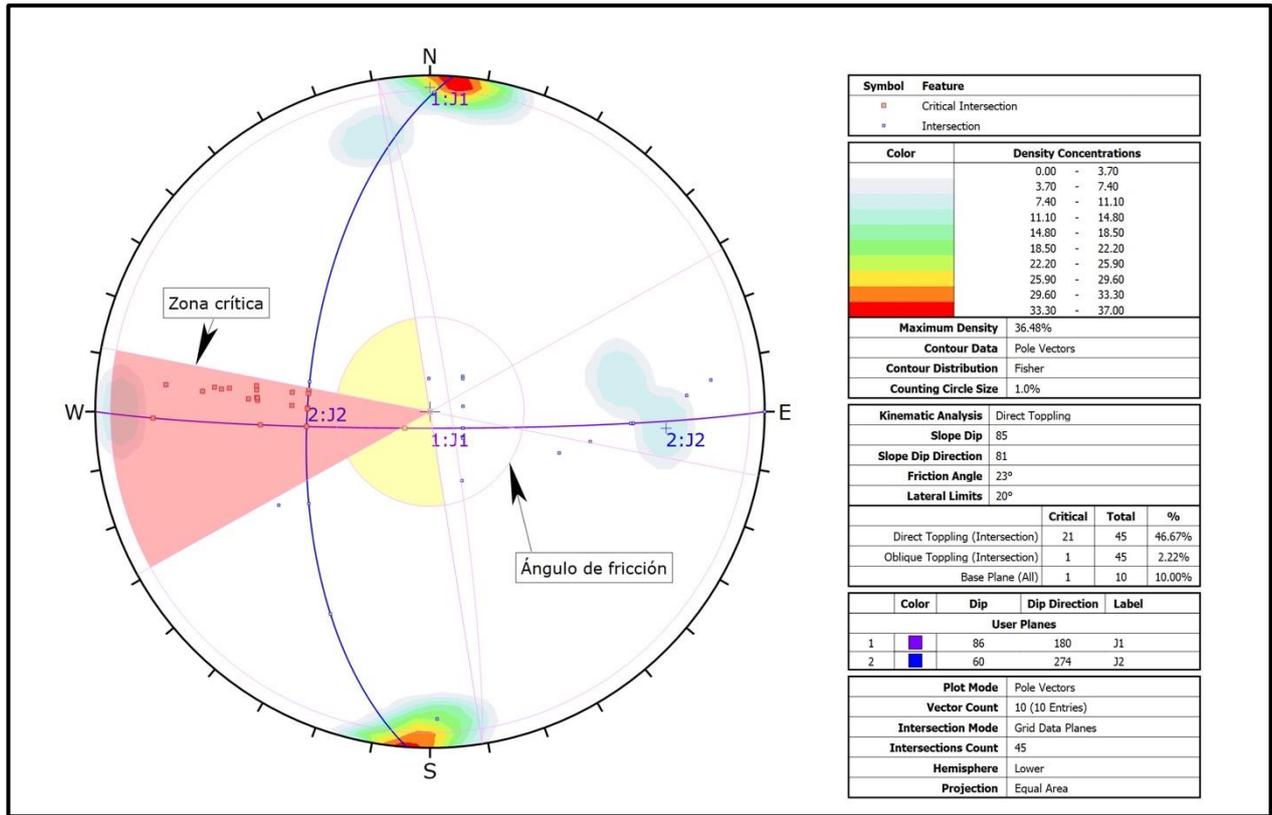
Adicional se identificó que el talud 2 está afectado por fallas tipo vuelco directo ya que presenta una probabilidad de ocurrencia de 46.67 %. La inestabilidad del talud está controlada por la intersección de la junta 2 con la junta 1 dentro de la zona crítica y la presencia de 21 polos de intersección dentro dicha zona. Las dos discontinuidades buzan hacia el talud ocasionado la caída de bloques (ver Figura 3.5).

Figura 3.5. Análisis estereográfico del Talud 2, presenta fallas tipo vuelco directo (Yáñez, 2021).

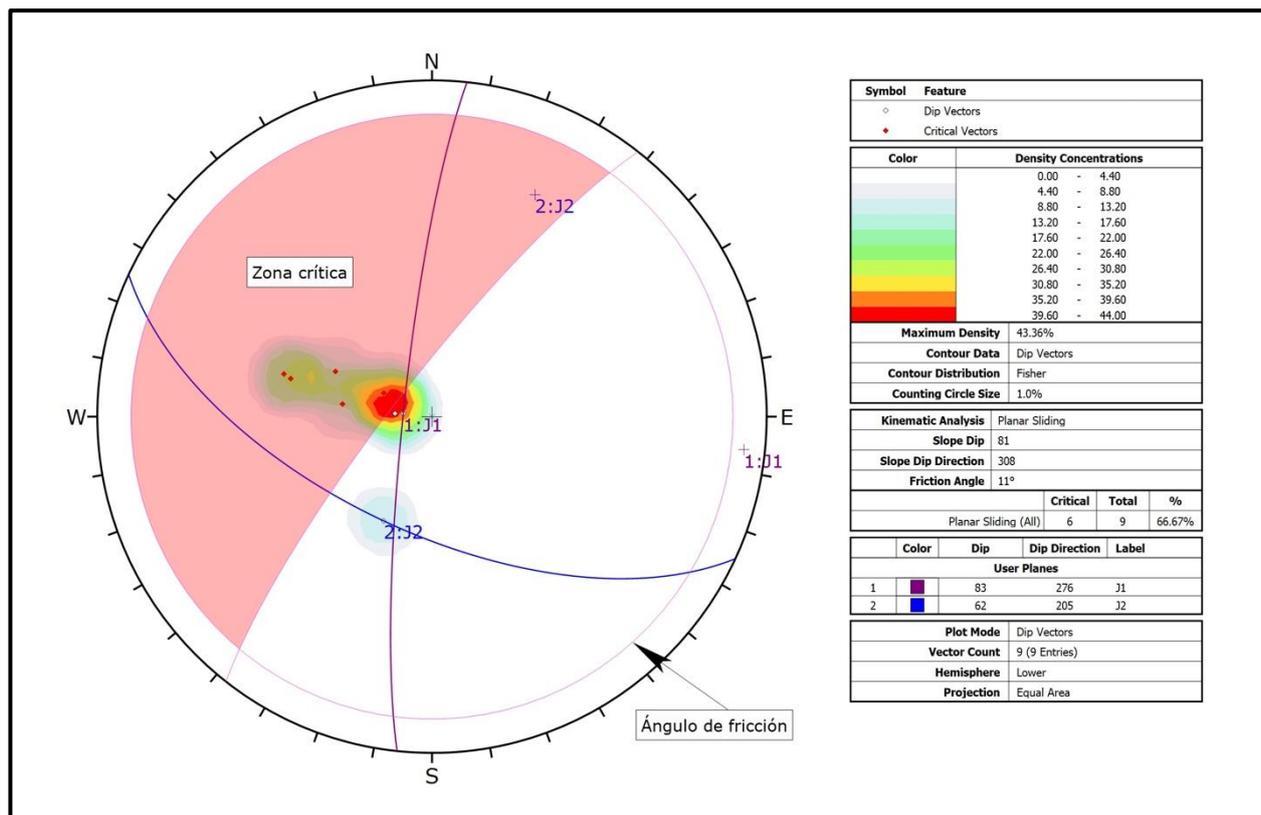
La proyección estereográfica de Schmidt, muestra la cinemática de las estructuras, obteniendo probabilidades de 66.67 para fallas planares por la relación que tienen con la estratificación y por los 6 polos de intersección que se encuentran dentro de la zona crítica, la intersección entre la junta 1 y 2 está fuera de la zona crítica (ver Figura 3.7).

Figura 3.7. Análisis estereográfico del Talud 3, presenta fallas tipo planar (Yáñez, 2021).

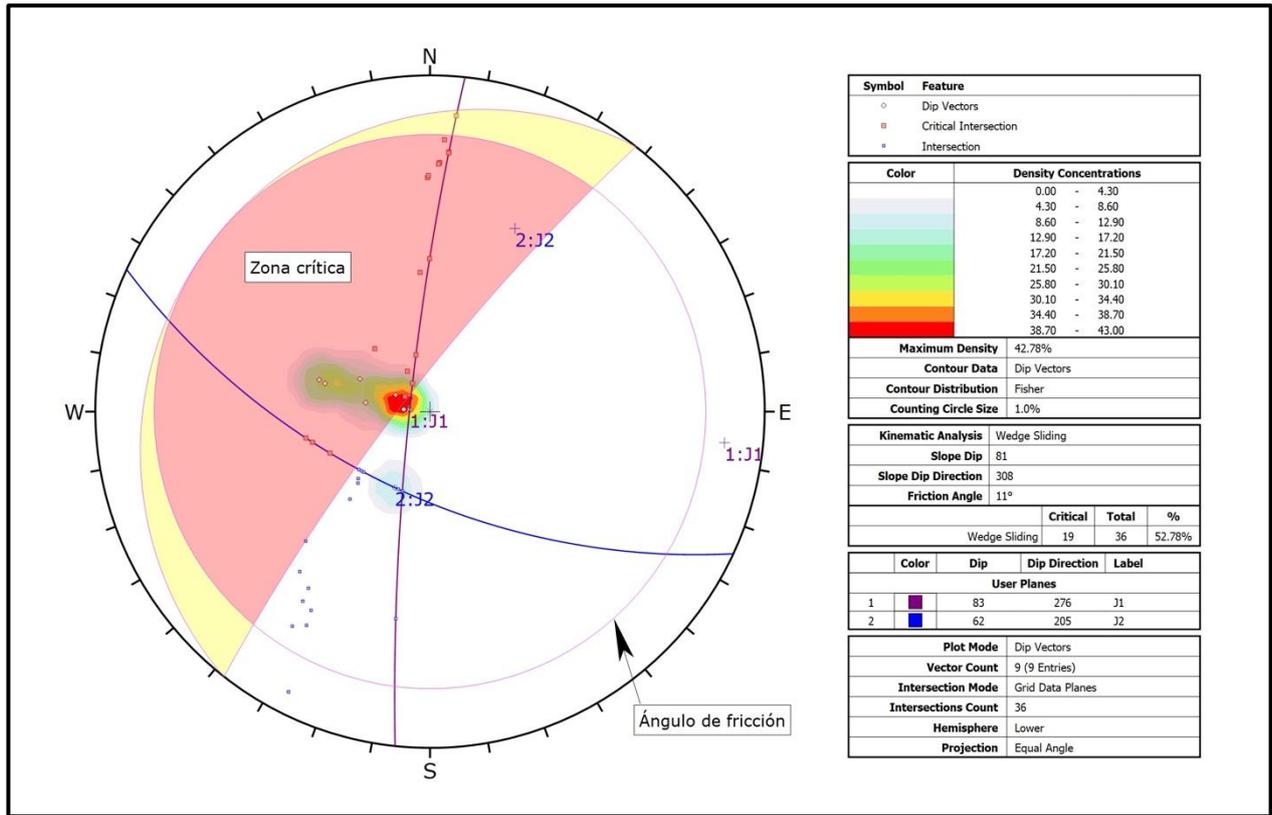
Continuando con el análisis estereográfico se determinó la existencia de fallas tipo cuña dentro de la estación geomecánica 03 con una probabilidad de ocurrencia de 52.78 % corroborando la inestabilidad que presenta este macizo rocoso con 21 polos localizados dentro de la zona crítica, logrando definir la caída de rocas en el mismo sentido del talud por el buzamiento hacia el talud de las discontinuidades (ver Figura 3.8).

Figura 3.8. Análisis estereográfico del Talud 3, fallas tipo cuña (Yáñez, 2021).

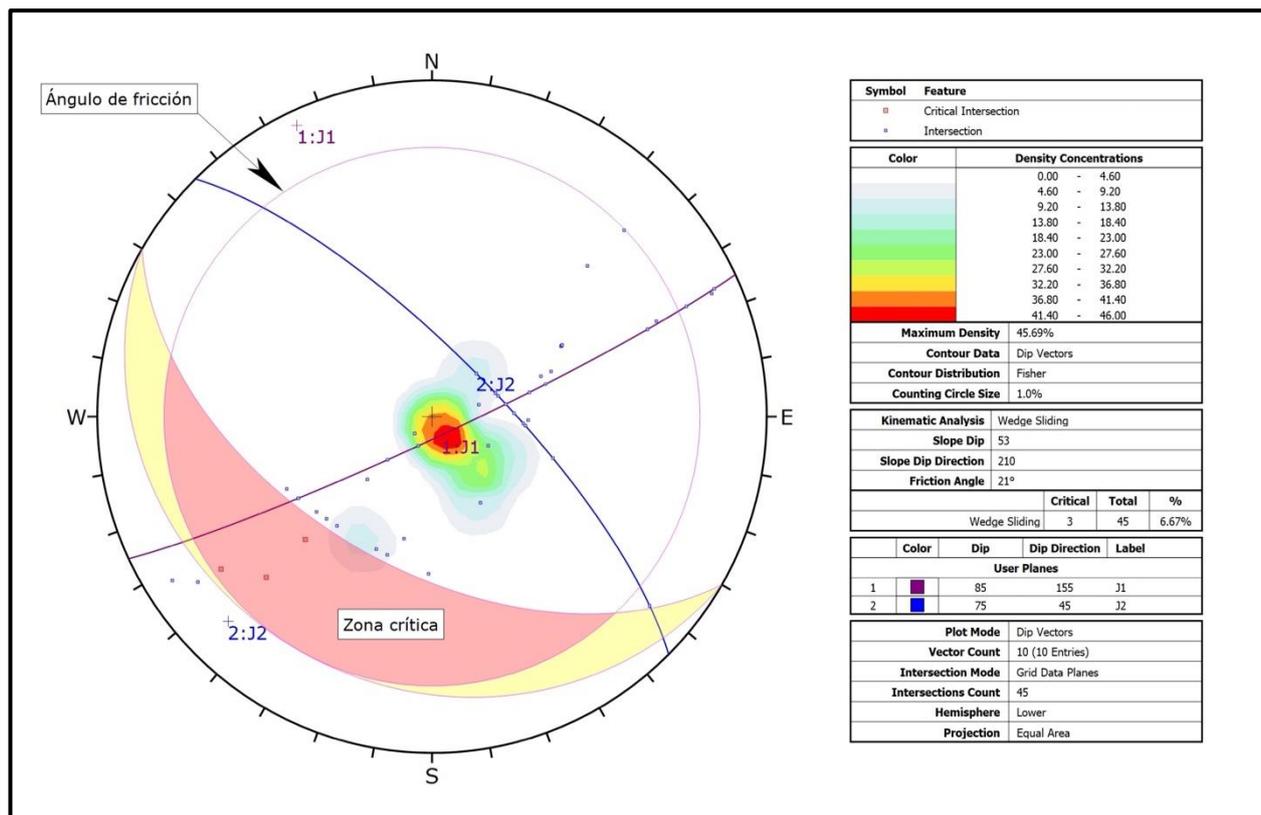
La proyección estereográfica de Schmidt, presenta la cinemática de las geoestructuras, obteniendo probabilidad de falla tipo cuña de 6.6 % ya que las líneas de intersección entre la junta uno y la junta dos están fuera de la zona crítica, sin embargo, tenemos tres puntos de intersección dentro de esta zona delimitada con el color rojo (ver Figura 3.10).

Figura 3.10. Análisis estereográfico del Talud 4, presenta fallas tipo cuña (Yáñez, 2021).

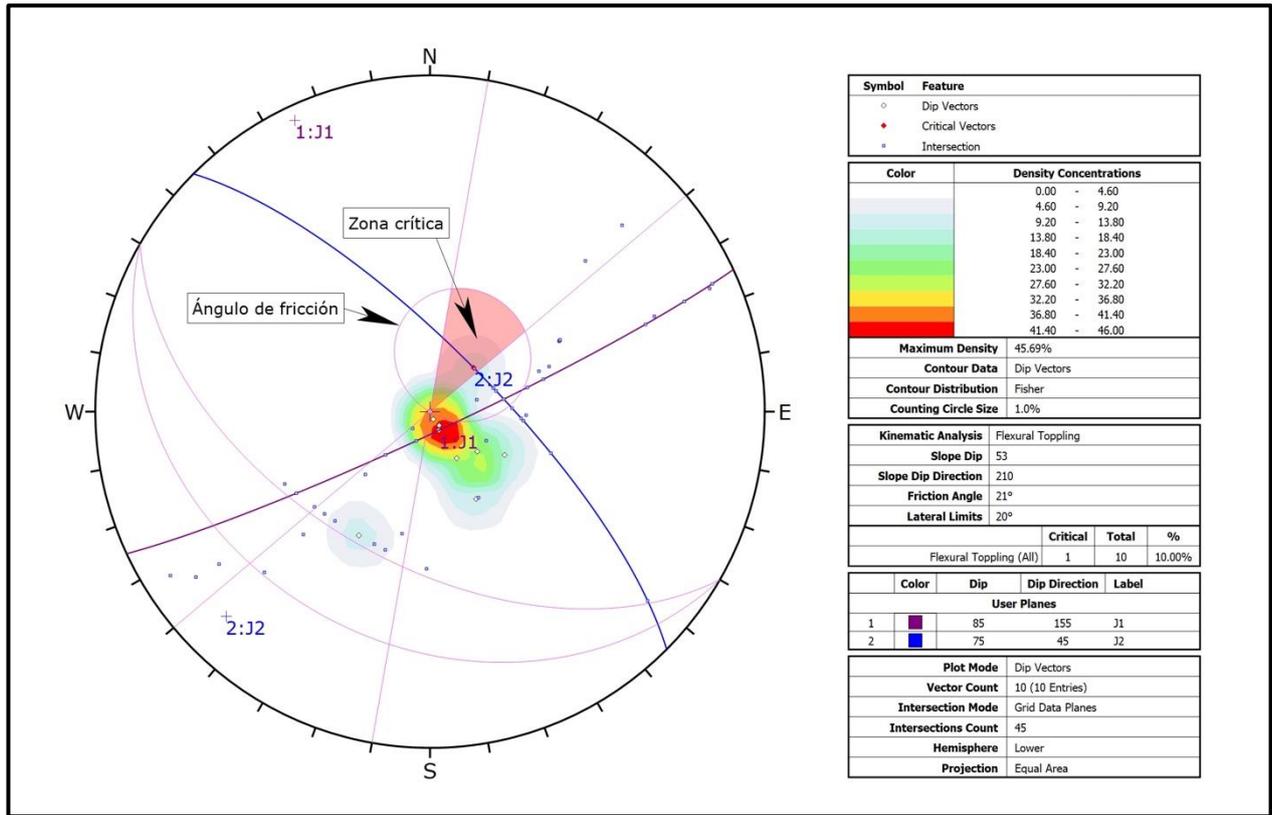
El análisis cinemático del talud 4 muestra 10 % de probabilidad de ruptura por vuelco formado por el plano de la junta 2 que se ubica subparalelo al talud, pero con sentido de buzamiento contrario, y la ubicación de un polo dentro de la zona crítica, estas condiciones hacen que los bloques de roca fracturada caigan por gravedad y su propio peso, volcándose en el mismo sentido de la cara del talud (ver Figura 3.11).

Figura 3.11. Análisis estereográfico del talud 4, presenta fallas tipo vuelco (Yáñez, 2021).

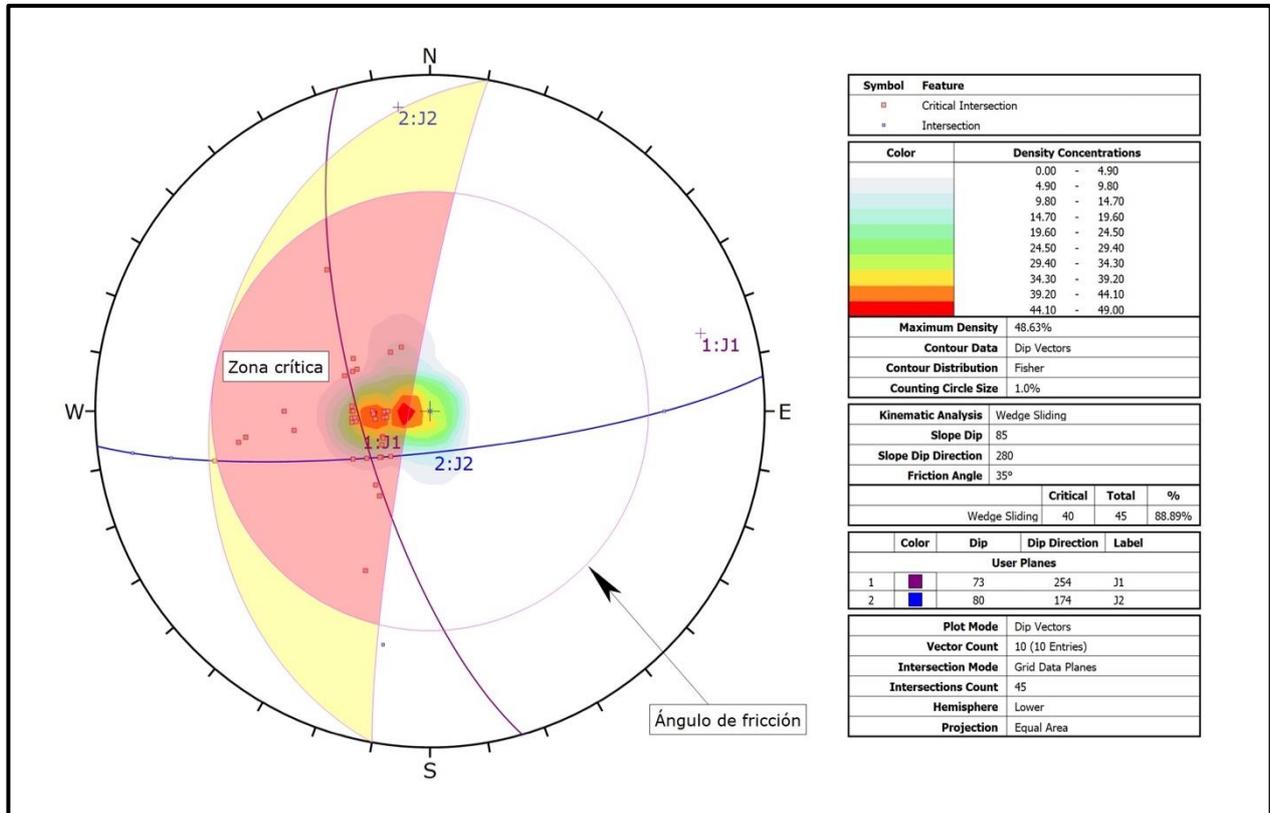
Los resultados de la proyección estereográfica muestran una probabilidad de 88.89 % de inestabilidad del talud por fallas tipo cuña, respaldada por la presencia de 40 puntos de intersección dentro de la zona crítica. La intersección entre las líneas de la junta uno con

la junta dos se encuentra dentro de esta área crítica generando inestabilidad geotécnica por este tipo de falla (ver Figura 3.13).

Figura 3.13. Análisis estereográfico del Talud 5, presenta fallas tipo cuña (Yáñez, 2021).

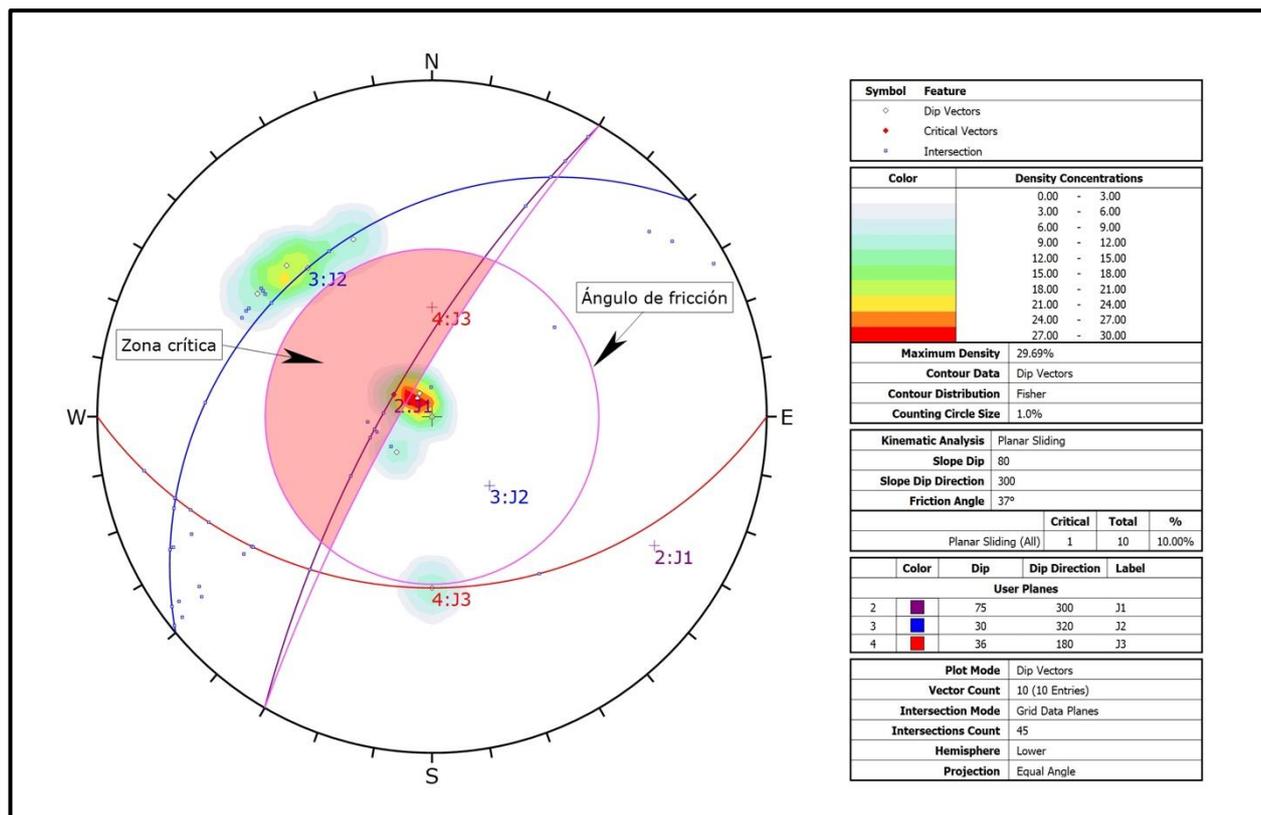
Aplicando el análisis cinemático de ruptura en macizos rocosos se llegó a determinar que el talud presenta inestabilidad por fallas planas ya que la línea de la junta 1 es subparalela al talud con 10 % de probabilidad de ocurrencia. Dentro de la zona crítica solo se localizó un polo de intersección (ver Figura 3.15).

Figura 3.15. Análisis estereográfico del Talud 6, presenta fallas de tipo planar (Yáñez, 2021).

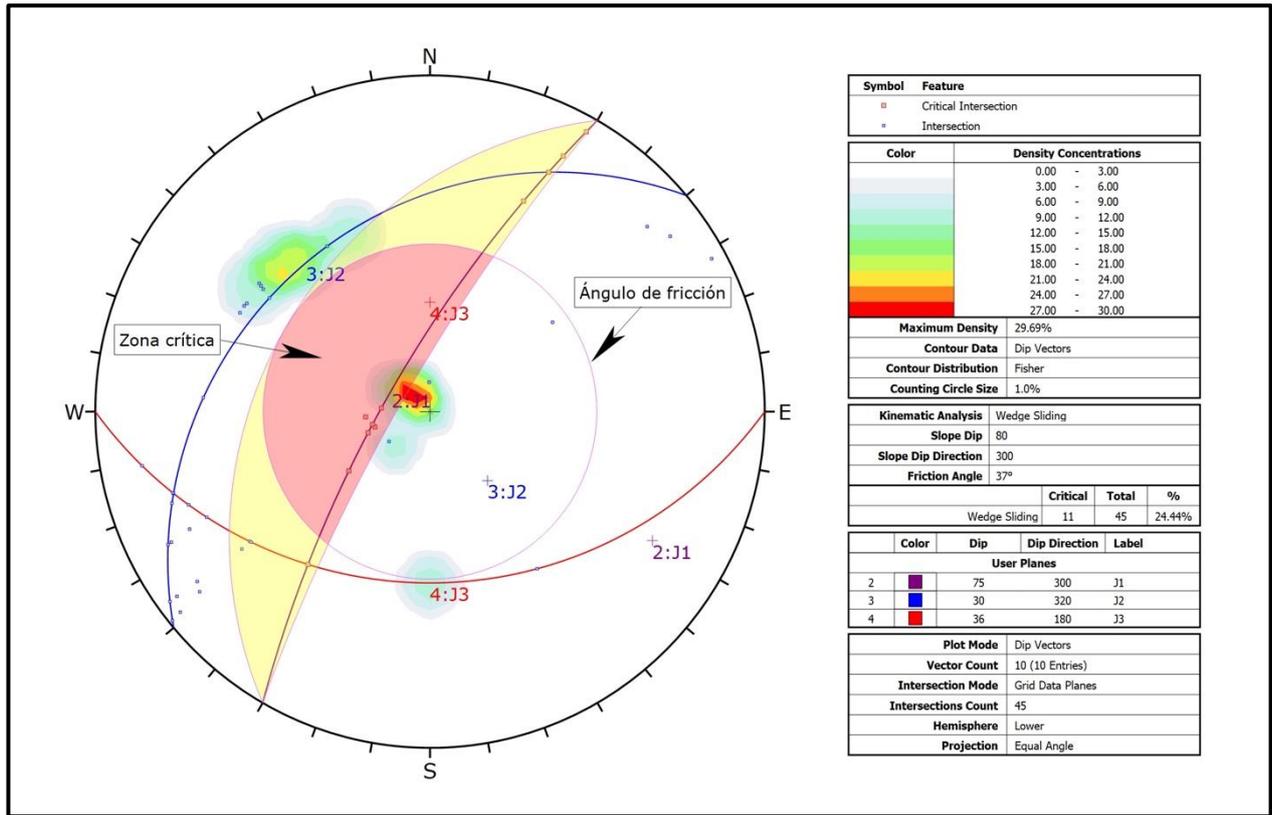
Aplicando el análisis cinemático en el talud 6 los resultados muestran fallas tipo cuña generadas por la intersección entre la junta 2 y la junta 3 que forman un ángulo oblicuo con una línea de intersección subparalela a la dirección del buzamiento del macizo rocoso, tiene una probabilidad de inestabilidad de 24.44 %, dentro de la zona crítica se identificaron 11 polos. La intersección entre las discontinuidades 2 y 3 se ubica fuera de la zona crítica. Se puede decir que es un talud inestable de acuerdo con las condiciones ya mencionadas (ver Figura 3.16).

Figura 3.16. Análisis estereográfico del Talud 6, presenta fallas tipo cuña (Yáñez, 2021).
