ESCUELA SUPERIOR POLITÉCNICA DEL LITORAL

Aplicación de la metodología de análisis empírico Q Slope para evaluación de taludes en la provincia Bolívar, caso de estudio vía Guaranda - Echeandía

MAGÍSTER EN GEOTECNIA

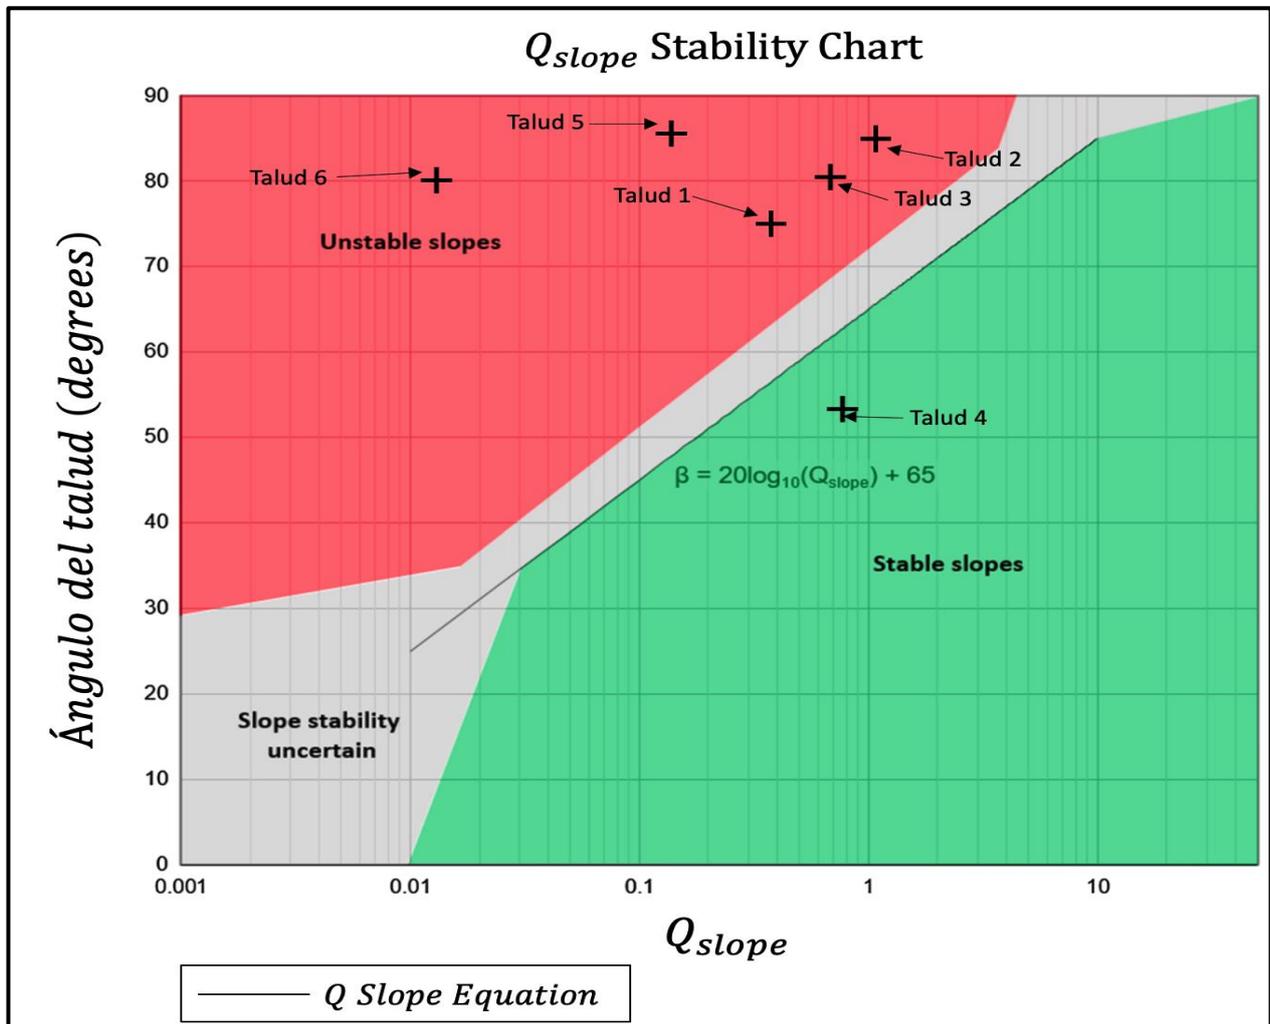
Para el cálculo del Q Slope se consideró cinco parámetros que se describieron uno a uno en el Capítulo II, se determinó valores de Q Slope para cada talud analizado como se describe en la Tabla 3.3. Una vez obtenido los valores de Q Slope se calificó la estabilidad del macizo rocoso, colocando en el eje X los valores de Q Slope y en el eje de la Y el ángulo de inclinación del talud en grados. De esta manera se puede emitir un criterio de las condiciones del talud que puede ser mantener el talud en las condiciones naturales o realizar un reforzamiento adecuado (ver Figura 3.18).

Figura 3.18. Gráfico de estabilidad de taludes usando el sistema Q Slope (Bar and Barton 2017).
