ESCUELA SUPERIOR POLITÉCNICA DEL LITORAL

TESIS DE GRADO
Previo a la obtención del título de

INGENIERO CIVIL

MARIA FERNANDA BRAVO CASTRO

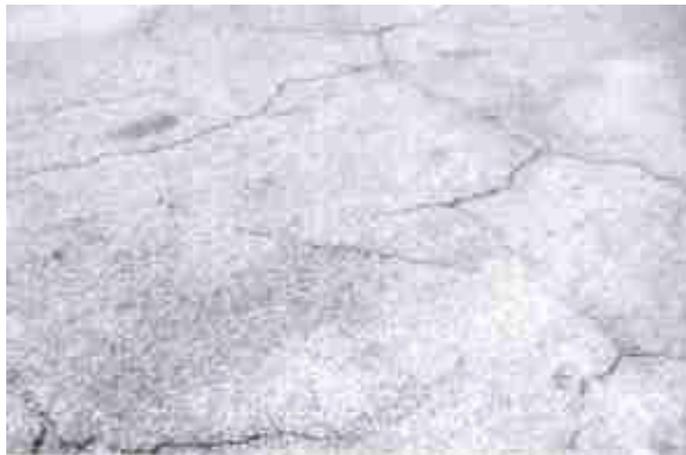
FOTO No. 2.1.- Fisura de Bajo Nivel

En la Fotos No. 2.1 y No. 2.2 se muestran ejemplos de Fisuración.

La aparición de fisuras es el primer aviso de una carretera con problemas. Es indicio de tensiones, debidas a condiciones climáticas o de cargas de tráfico que han sobrepasado los límites de la resistencia del firme o a problemas con la explanada. Es la señal para el ingeniero de que los costos de conservación se van a disparar si no se actúa con prontitud.

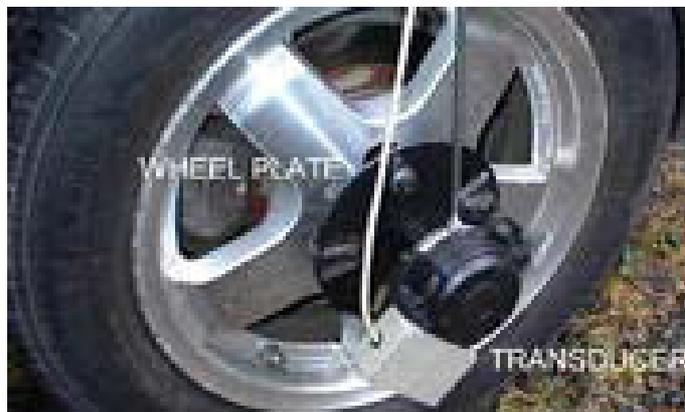
FOTO No. 3.1.- Odómetro de Precisión

Existen varios tipos de odómetros, el más importante es el odómetro de alta precisión que se instala en el neumático posterior del vehículo en la parte externa, desde donde registra la distancia horizontal que recorre el vehículo (su grado de error es de 1 mm) la Foto No 3.1 muestra un Odómetro de precisión.

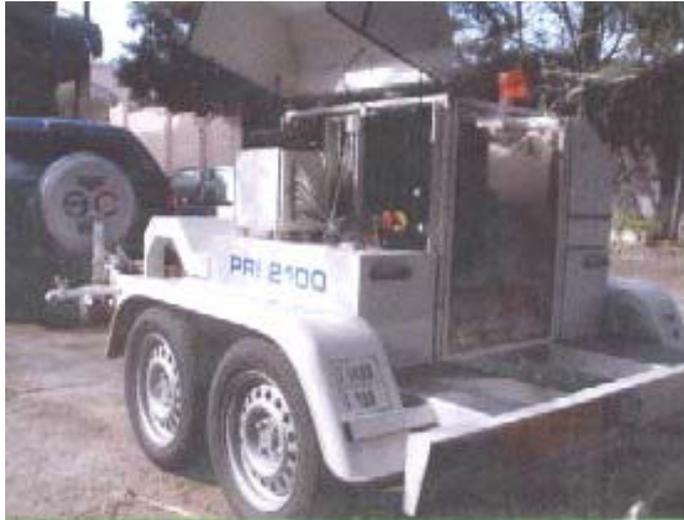
FOTO No. 3.2.- Deflectómetro de Impacto

Este equipo mide las deflexiones verticales producidas en superficies pavimentadas y en las no pavimentadas bajo un impacto producido por la caída en gravedad de una masa conocida desde una altura también conocida. Las deflexiones se miden en el eje de carga, bajo la carga y a distancias previamente especificadas a lo largo del eje hasta una distancia máxima de 2,10 metros (9 medidas de deflexión) en la Foto No 3.2 se muestra el equipo de referencia.

El Deflectómetro esta basado normalmente en un remolque de eje sencillo que puede remolcarse con un vehículo de tamaño medio; sin embargo, hay versiones basadas en furgonetas pequeñas. El remolque es básicamente una plataforma rodante con un sistema de guía que permite dejar caer un peso especificado desde una altura también especificada.

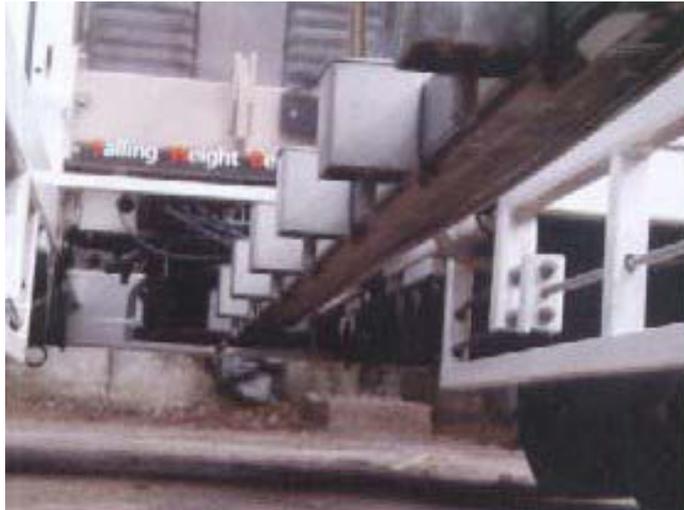
FOTO No. 3.3.- Geófonos del FWD

El equipo dispone de nueve sensores de medida de deflexiones, suficiente para describir adecuadamente la forma del cuenco de deflexiones, en la Foto No 3.3 se muestran los geófonos.

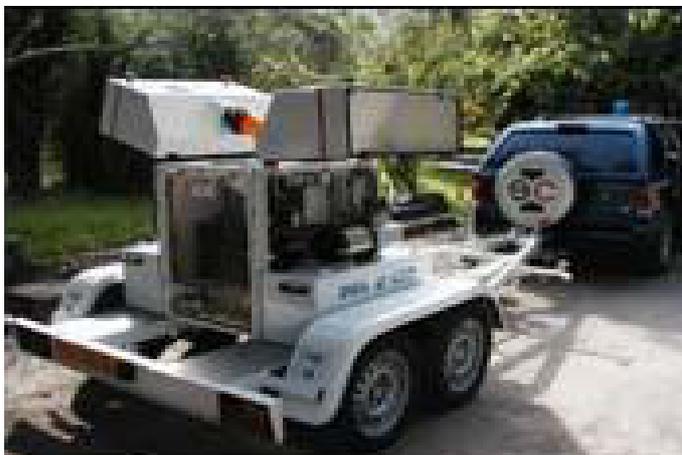
FOTO No. 3.4.- Toma de ensayo de FWD

Cuando se mide con el FWD la capacidad por día es de 50 a 60 Km (valor medio: 54 Km). En la Foto No 3.4 se muestra al equipo ensayando.

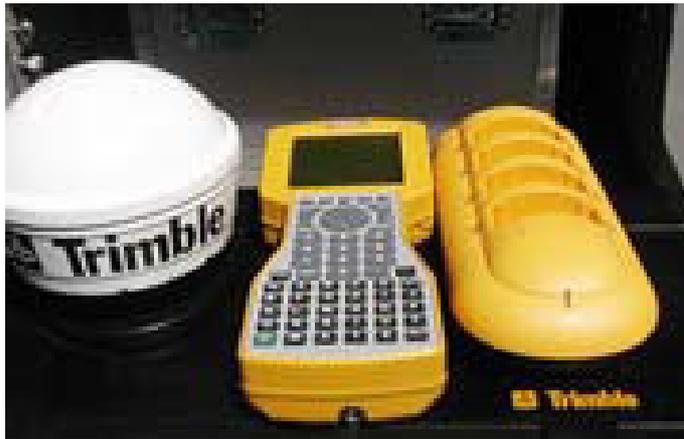
FOTO No. 3.5.- Partes Principales del GPS

En la Foto No 3.5. Se muestran las partes principales del GPS.

La Antena.- se coloca en la parte superior del carro, en donde el GPS pueda encontrar señal de transmisión. El GPS puede obtener el registro de hasta 9 satélites, pero funciona si por lo menos captura 3 satélites. Cuando existen condiciones climatológicas que no permiten la captura de los satélites, la información es guardada en el **Receptor**.

El Receptor.- Cada vez que se realiza un registro de GPS, este es grabado en el receptor. Este archivo puede ser corregido a través de los Institutos Operadores de Satélites, en aquellos puntos donde no hubo señal, para esto hay que estar inscritos en los mismos anualmente.

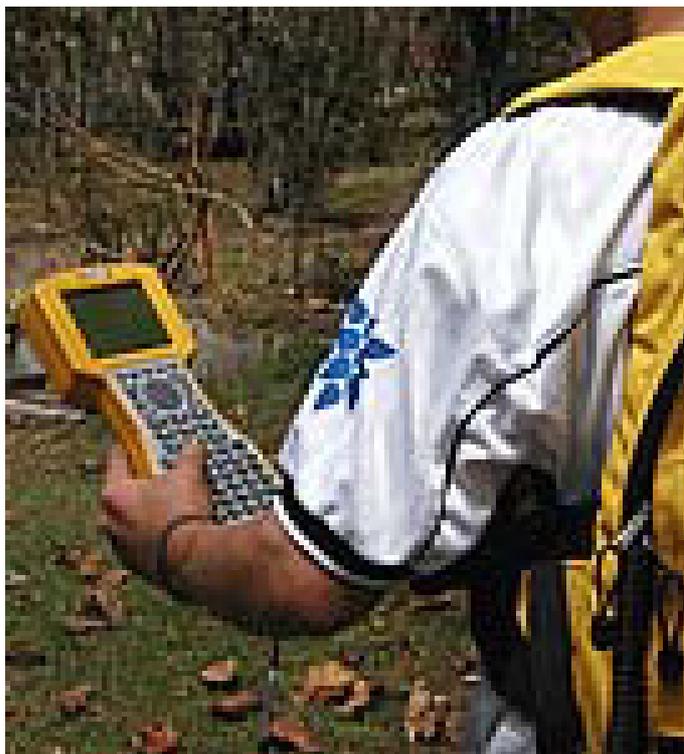
FOTO No. 3.6.- Utilización del Visualizador

El Visualizador.- Es el equipo que nos permite la configuración de cada registro. Cada vez que se va a realizar una captura de datos, el Visualizador nos indica las opciones de tipo de archivo tales como: nombre del archivo, función del archivo, etc. A través del Visualizador, se puede crear un mapa referencial del proyecto en análisis, así mismo se denota aquellos puntos en los que no hubo una recepción de señal, en la Foto No 3.6 se muestra el Visualizador.

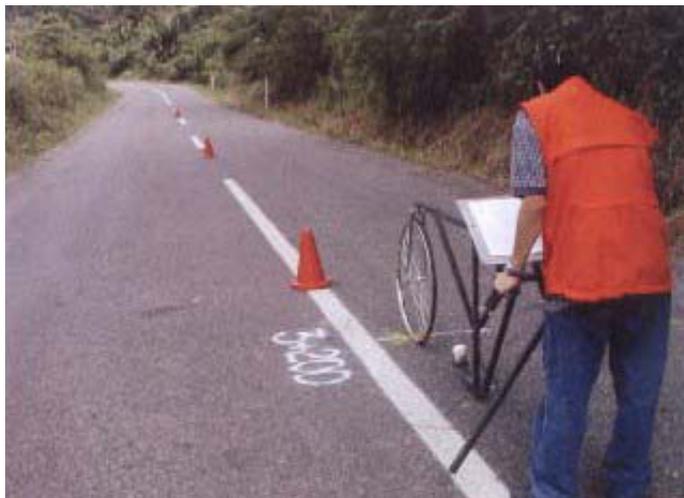
FOTO No. 3.7.- Equipo Merlín

Los equipos de medida de esta característica han sufrido una considerable evolución con el tiempo, desde los de referencia geométrica (tales como reglas fijas y rodantes) a los actuales perfilómetros láser de alta velocidad, pasando por equipos del tipo respuesta, en la Foto No 3.7 se muestra el equipo Merlín.

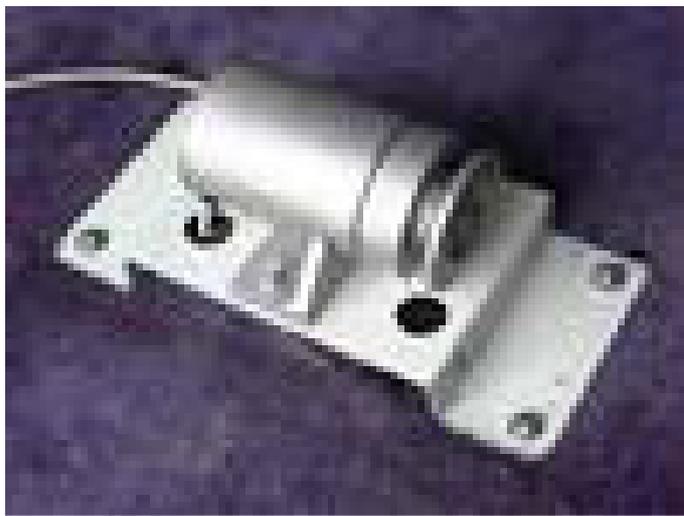
FOTO No. 3.8.- Bump Integrator

Así, se define el Índice de Regularidad Internacional (IRI) como el desplazamiento acumulado dividido por la distancia recorrida del cuarto de coche normalizado a 80 Km/h. Actualmente este es el método más aceptado a nivel internacional para el cálculo del perfil longitudinal, en la Foto No 3.8 se muestra el equipo Bump Integrator.

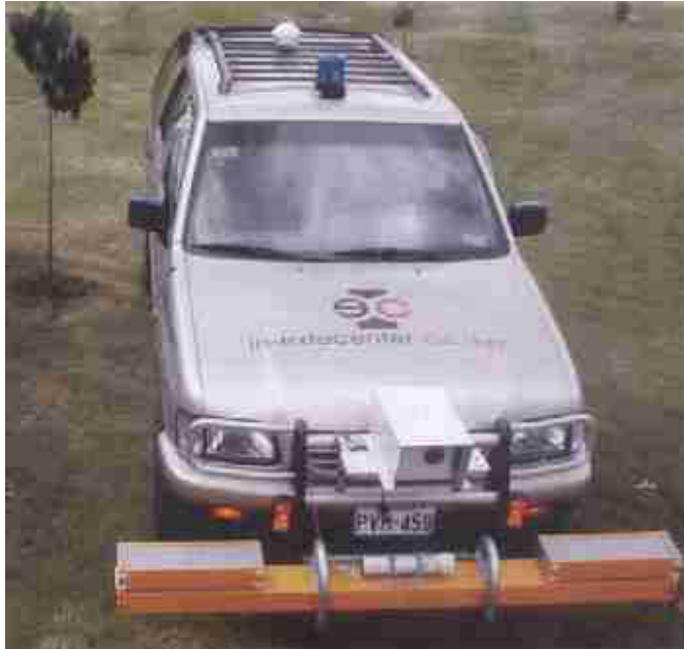
FOTO No. 3.9.- TPL con alas retraídas

En la Foto No 3.9 se muestra el equipo con las alas extendidas.

El equipo está instalado en la parte frontal del vehículo a una distancia determinada entre 350 mm y 450 mm.

Cuando se realiza el ensayo se dispara una onda sonora hacia el pavimento desde cada uno de los sensores. Las ondas se reciben después de chocar con la superficie, permitiendo obtener las alturas correspondientes desde el pavimento a cada sensor, es decir, altura de distintos puntos en la vía (entre 20 y 30 dependiendo de la configuración de las alas que se use) que luego mediante el procesamiento de datos y una previa calibración del equipo permite la obtención del perfil transversal y las roderas.

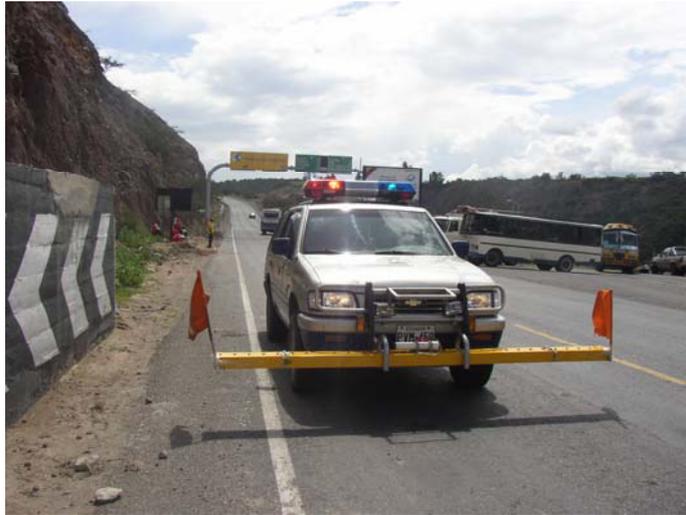
FOTO No. 3.10.- Ensayo de Perfil Transversal con TPL

Este equipo permite registrar el perfil transversal a distintas velocidades que dependen directamente de la distancia a la que se quiere hacer cada muestra (por ejemplo, cuando se realizan muestras cada 5 m se puede hacer el estudio a 70 Km/h), a este método se le agrega el uso de poderosas herramientas de software que aseguran la exactitud de las medidas (mediante la correcta calibración) y dan varias opciones de visualización que facilitan la interpretación de datos. En la Foto No 3.10 se muestra el equipo ensayando.

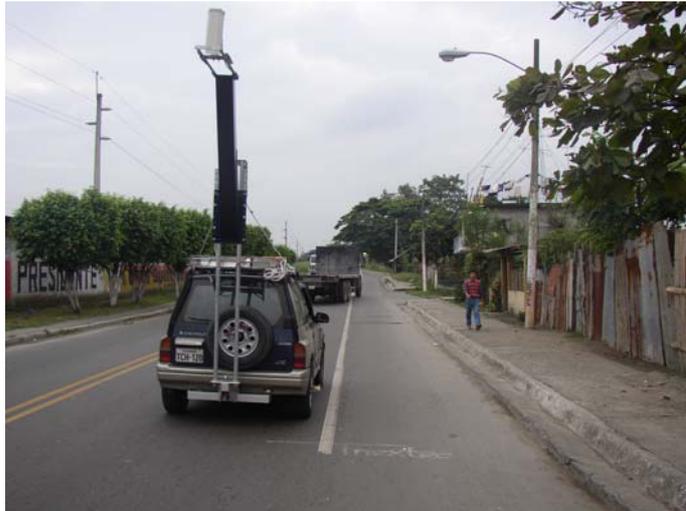
FOTO No. 3.11.- Equipo Scanner Láser

El Scanner Láser mide las fisuras del pavimento en 4 tipos de categoría:

- 1.- Piel de Cocodrilo
- 2.- Falla en Bloque
- 3.- Fisuramiento Transversal, y
- 4.- Fisuramiento Longitudinal.

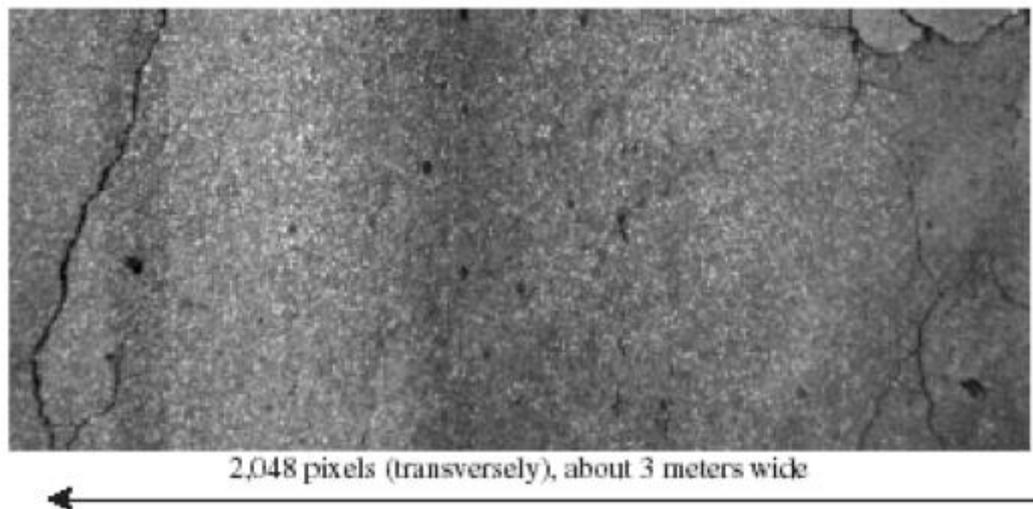
FIGURA 3.2.- Imagen JPG, tomada con una cámara digital de escaneo

El sistema consta de tres partes fundamentales:

- 1.- Instrumentos de Colecta de Datos,
- 2.- Software para Colecta de Datos, y
- 3.- Software de Análisis de Datos.

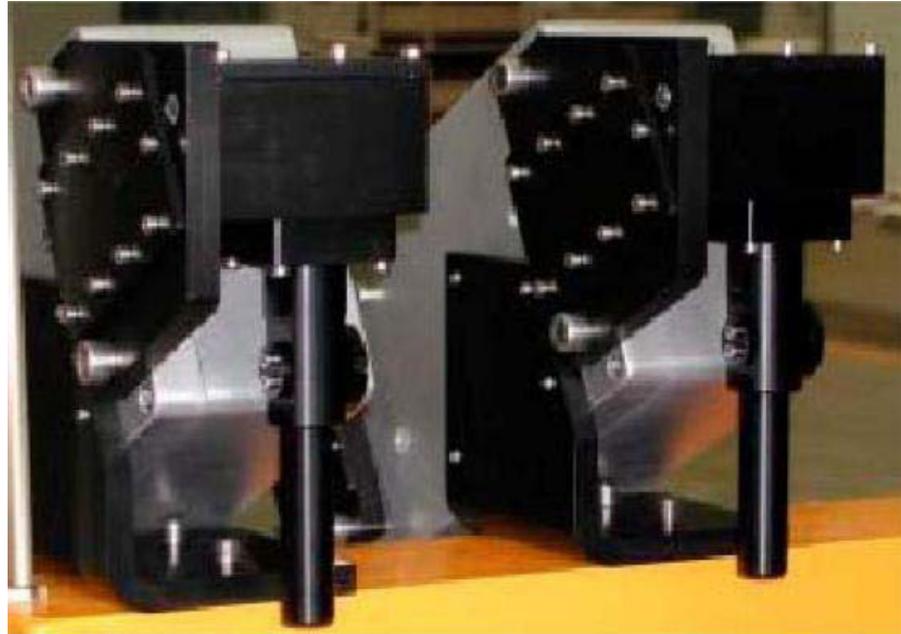
FOTO No. 3.12.- Equipo Perfilómetro Láser

En la Foto No. 3.12 se muestra el equipo Perfilómetro Láser.

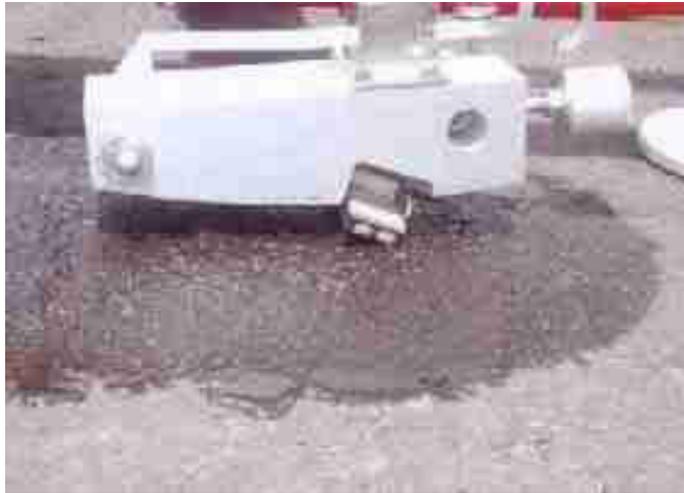
FOTO No. 3.13.- Captura de Coeficiente de Fricción

comparar la variación del rozamiento a lo largo de la carretera. En la Foto No. 3.13 se muestra un ejemplo de la captura del Coeficiente de Fricción.

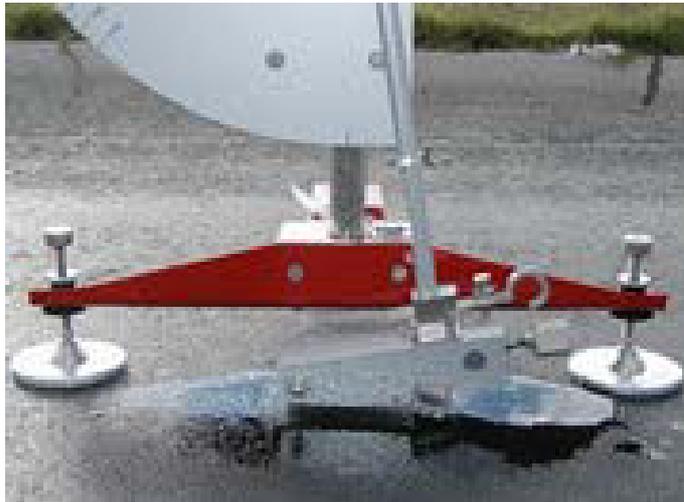
FOTO No. 3.14.- Equipo Grip Tester

El aparato mide la resistencia a la fricción entre un deslizador de caucho (montado al final del brazo del péndulo) y la superficie de prueba, bajo condiciones de saturación. En la Foto No. 3.14 se muestra el equipo Grip Tester.

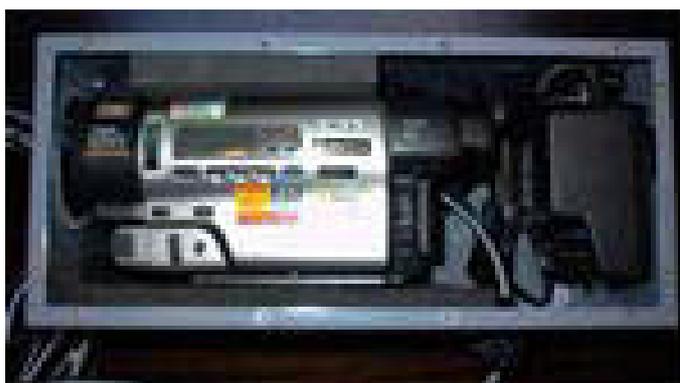
FOTO No. 3.15.- Cámara de Video

El equipo de Vídeo constituye una gran ayuda en la realización del inventario ya que su sistema de captación de imágenes y de medida de la distancia permite grabar las imágenes debidamente identificadas para su posterior edición e incorporación a la base de datos del inventario. En la Foto No. 3.15 se muestra el Equipo de Video.

El sistema recoge además la información a un grabador donde se registran las imágenes y datos alfanuméricos.

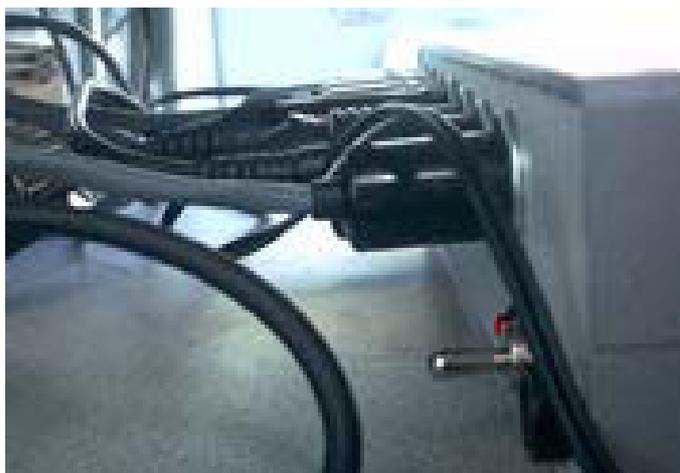
FOTO No. 3.16.- Interfases

Interfase: Este instrumento es el que integra a los dispositivos físicos para que trabajen conjuntamente con el sistema de colecta de datos. En la Foto No. 3.16 se muestra un ejemplo de Interfase.

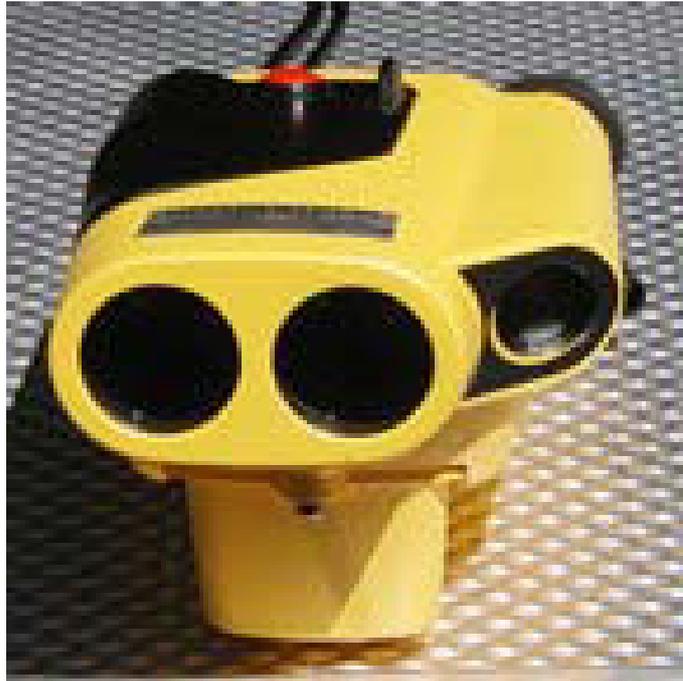
FOTO No. 3.17.- Equipo LaserAce Survevor

Distanciómetros: Los Distanciómetros tratan la medida de espacios; para esto se utiliza un sistema práctico y muy completo de medidas, usando un láser, este tipo de tecnología tiene varias opciones. El LaserAce es un láser portátil, que proporciona una única capacidad de "topografía personal". Le permite al agrimensor profesional, ingeniero u hombre común que midan rango, altura, subidas, distancias perdidas y cálculos del perímetro con absoluta simplicidad.

Tiene muchas utilidades dentro del campo de la agrimensura, no solo usando la capacidad física del láser, sino también con ayuda de cálculos manuales, con los que se pueden lograr medidas de largo, ancho y profundidad comprobatorias. En la Foto No. 3.17 se muestra un ejemplo de Distanciómetro.

Puede medir la distancia horizontal y el ángulo de desplazamiento. Tiene un alcance de un kilómetro aproximadamente.

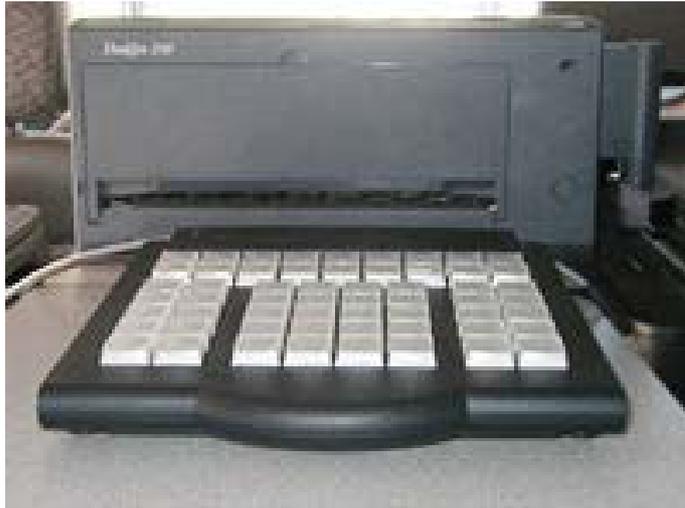
FOTO No. 3.18.- Keyboard Ratting

Este teclado consta de 58 teclas, las mismas que pueden ser asignadas para cumplir funciones diferentes dentro de un estudio, como: registrar eventos, conteos de tráfico, señalización, deterioros, etc.

Además, mediante la utilización del sistema EMS / MicroPAVER 4.2 es posible el procesamiento de la información, la obtención del Pavement Condition Index (PCI), la corrida de modelos de predicción de deterioro y su visualización con la interfase de Geographic Information System. En la Foto No. 3.18 se muestra un ejemplo de Teclado.

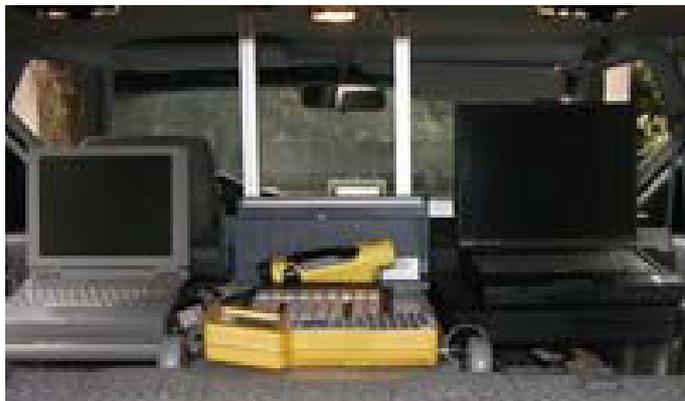
FOTO No. 3.19.- Configuración de Ordenadores y Convertidores

Ordenadores Y Convertidores: Los ordenadores son equipos mediante los cuales se opera los distintos ensayos de captura de datos. En estos se recepta y guarda la información recopilada en los ensayos. Normalmente los vehículos de Auscultación poseen más de un ordenador en el conjunto de equipos para distintos tipos de ensayos. Los convertidores son equipos que se encargan de digitalizar las imágenes capturadas en los videos los cuales tienen en su interior una tarjeta de captura de vídeo, que hace posible digitalizarlo en formato AVI. En la Foto No. 3.19 se muestra la configuración de Ordenadores y Convertidores instalados en un equipo de Auscultación.

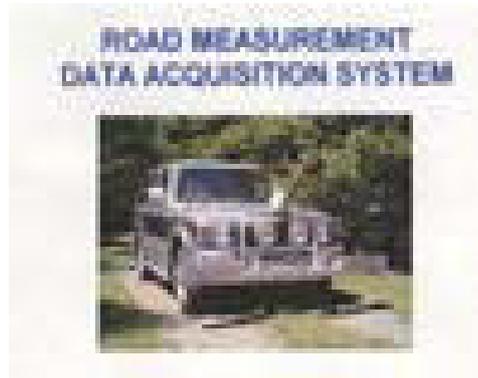
FIGURA 3.3.- Programa ROMDAS

En la Figura 3.3 se muestra el Programa ROMDAS.

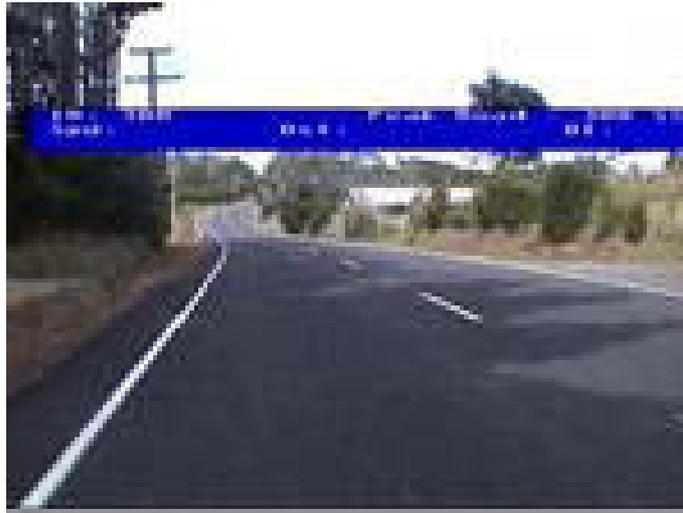
FIGURA 3.4.- Toma de Captura de Datos con el Programa ROMDAS

En la Figura 3.4 se muestra una toma del programa ROMDAS.

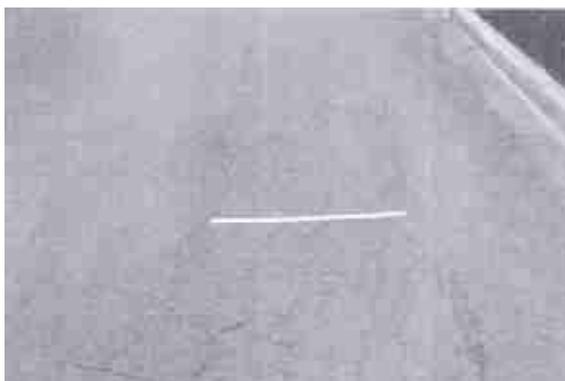
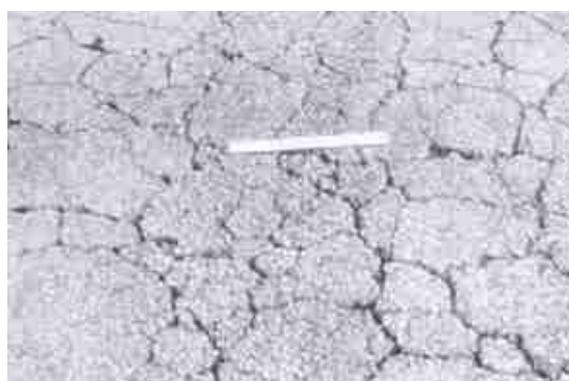
FOTO No. 4.1.- Falla Piel de Cocodrilo – Severidad Baja

FOTO No. 4.2.- Falla Piel de Cocodrilo – Severidad Media

FOTO No. 4.3.- Falla Piel de Cocodrilo – Severidad Alta

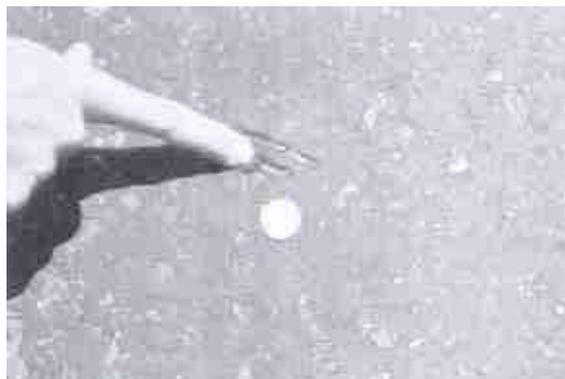
- a) Nombre de la Falla.- Exudación (Bleeding).
- b) Descripción.- La exudación es una película de material bituminoso en la superficie del pavimento que crea una textura vidriosa, brillante y bastante pegajosa y resbaladiza en condiciones húmedas.

FOTO No. 4.4.- Falla Exudación – Severidad Baja

FOTO No. 4.5.- Falla Exudación – Severidad Media

FOTO No. 4.6.- Falla Exudación – Severidad Alta

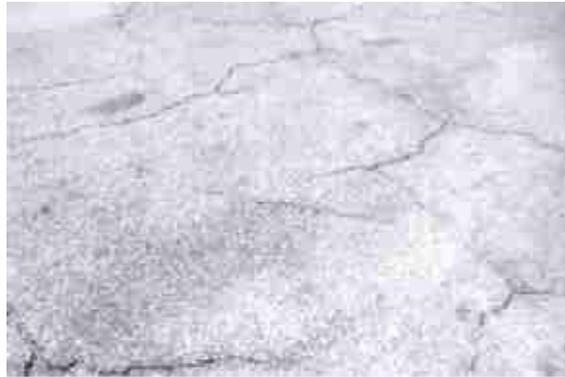
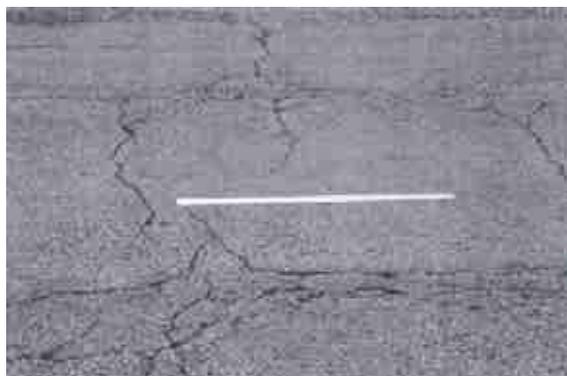
- a) Nombre de la Falla.- Fisuramiento en bloque (Block Cracking).
- b) Descripción.- El fisuramiento en bloque es una serie de fisuras interconectadas que dividen el pavimento en piezas aproximadamente rectangulares. Los bloques pueden variar en tamaño de unos 30 x 30 cm a 3 x 3 m. Las fisuras en bloque son causadas principalmente por la contracción del concreto asfáltico y los ciclos diarios de temperatura (que causan ciclos diarios de esfuerzos y deformaciones). El fisuramiento en bloque insinúa que el asfalto se ha endurecido u oxidado significativamente. Los bloques se manifiestan en la mayoría sobre áreas externas del pavimento, aunque a veces aparecen sólo en áreas no traficadas. Este tipo de falla difiere del fisuramiento “piel de cocodrilo” que forma piezas mas pequeñas con ángulos agudos y se concentra únicamente en las áreas sujetas al tráfico vehicular.

FOTO No. 4.7.- Falla Fisuramiento en Bloque – Severidad Baja

FOTO No. 4.9.- Fisuramiento en Bloque – Severidad Alta

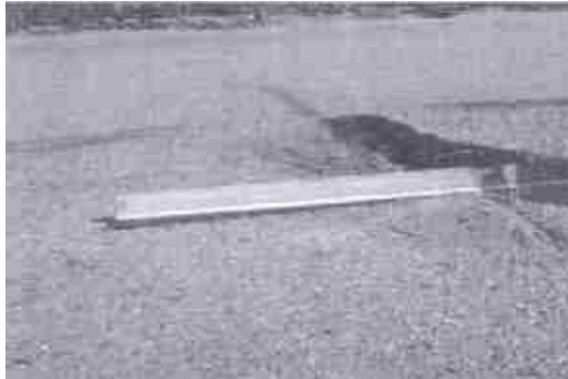
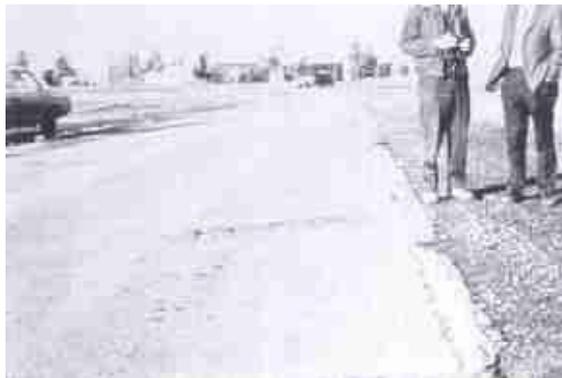
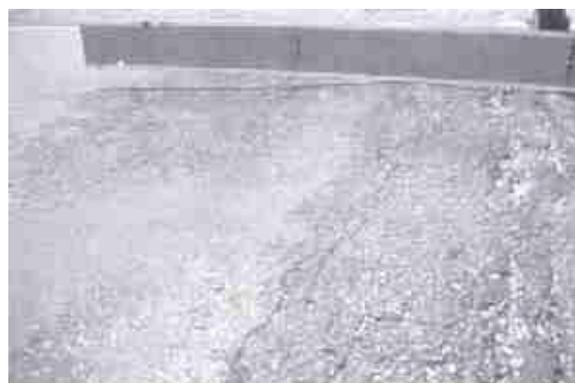
- a) Nombre de la Falla.- Desniveles Localizados (Bumps and Sags)
- b) Descripción.- Los desniveles localizados son pequeños desplazamientos hacia arriba o hacia abajo de la superficie del pavimento.

FOTO No. 4.10.- Falla Desnivel Localizado – Severidad Baja

FOTO No. 4.11.- Falla Desnivel Localizado – Severidad Media

FOTO No. 4.12.- Falla Desnivel Localizado – Severidad Alta

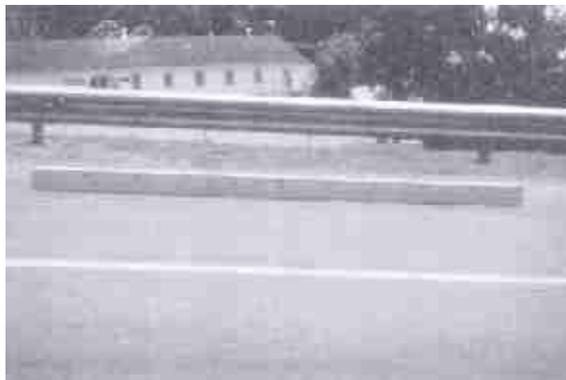
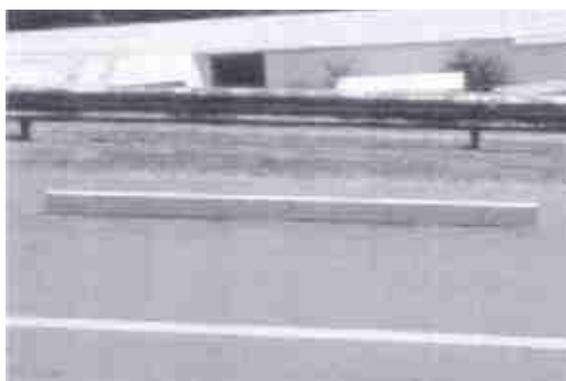
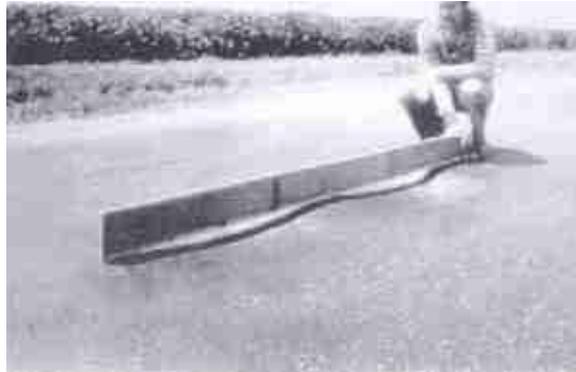
- a) Nombre de la Falla.- Corrugación (Corrugation)
- b) Descripción.- La corrugación u ondulación es una serie de pequeñas acanaladuras espaciadas a intervalos regulares, generalmente menores de 3 metros, a lo largo de un tramo del pavimento o en dirección perpendicular al tráfico.

FOTO No. 4.13.- Falla Corrugación – Severidad Baja

FOTO No. 14.- Falla Corrugación – Severidad Media

FOTO No. 15.- Falla Corrugación – Severidad Alta

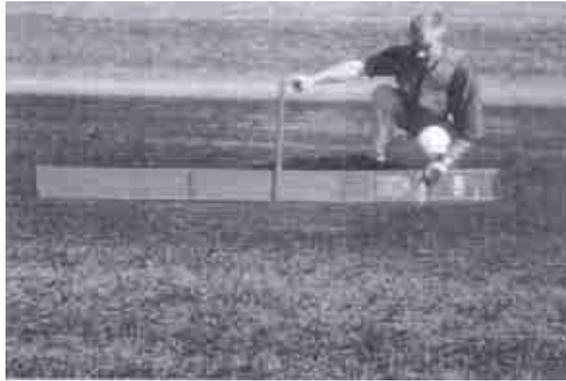
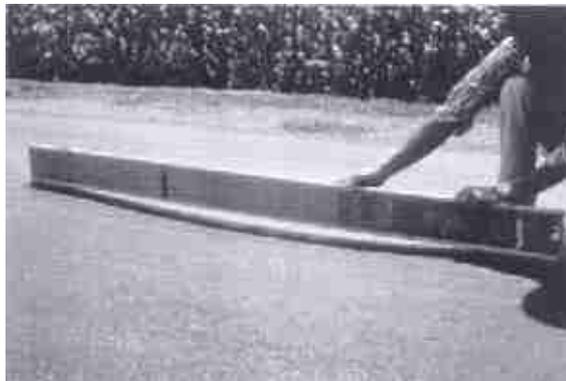
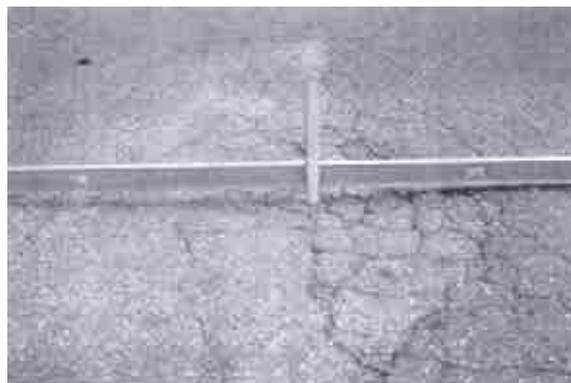
- a) Nombre de la Falla.- Depresión (Depression)
- b) Descripción.- Las depresiones son zonas localizadas del pavimento con niveles inferiores a los de las zonas adyacentes. En algunos casos las depresiones leves no son notorias hasta que, luego de una lluvia, se manifiesta la acumulación de agua en el área deprimida. En pavimentos secos, las depresiones pueden descubrirse por las manchas que deja el agua. Las depresiones son causadas por el asentamiento del subsuelo o por construcción deficiente, pueden causar cierta aspereza en la calidad de rodadura, y cuando están llenas de agua de cierta profundidad, las depresiones pueden causar hidroplaneo y otros problemas de seguridad.

FOTO No. 4.16.- Falla Depresión – Severidad Baja

FOTO No. 4.17.- Falla Depresión – Severidad Media

FOTO No. 4.18.- Falla Depresión – Severidad Alta

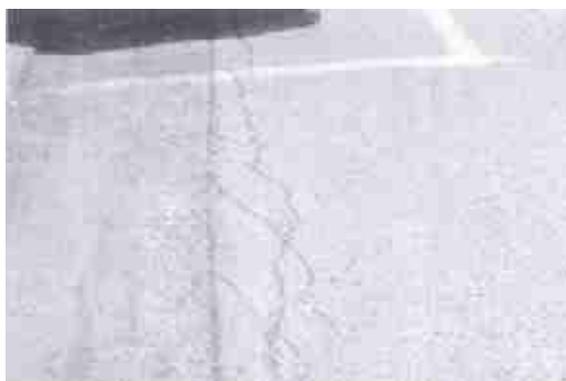
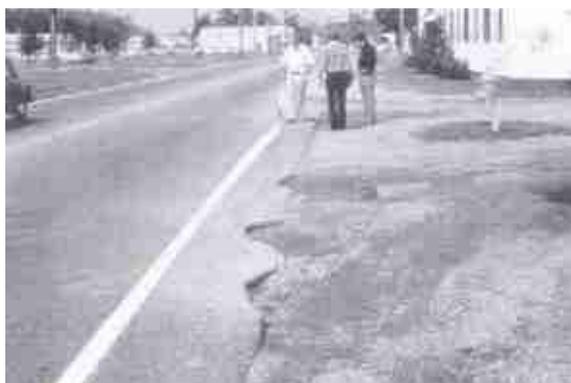
- a) Nombre de la Falla.- Fisuramiento en borde (Edge Cracking)
- b) Descripción.- Este fisuramiento es paralelo al borde exterior del pavimento y generalmente dentro de los 30 a 60 cm de este borde.

FOTO No. 4.19.- Falla Fisuramiento en Borde – Severidad Baja

FOTO No. 4.20.- Falla Fisuramiento en Borde – Severidad Media

FOTO No. 4.21.- Falla Fisuramiento en Borde – Severidad Alta

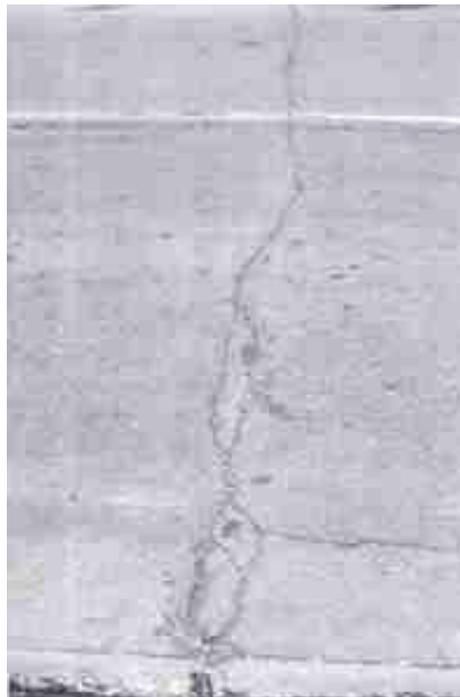
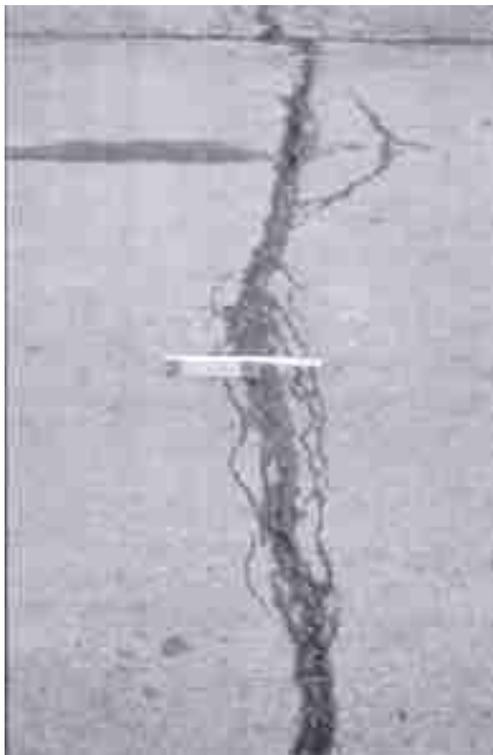
a) Nombre de la Falla.- Fisuramiento de Reflexión de losas de hormigón (Joint Reflection Cracking)

FOTO No. 4.22.- Falla Fisuramiento de Reflexión – Severidad Baja

FOTO No. 4.23.- Falla Fisuramiento de Reflexión – Severidad Media

FOTO No. 4.24.- Falla Fisuramiento de Reflexión – Severidad Alta

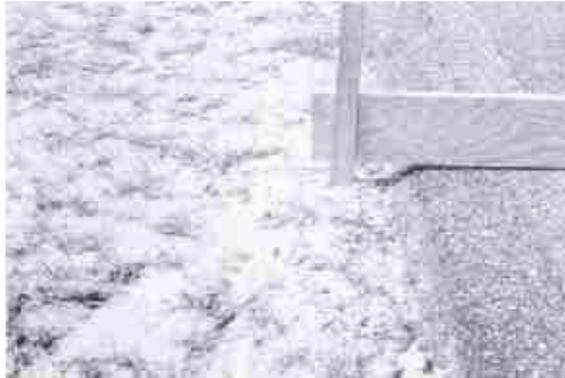
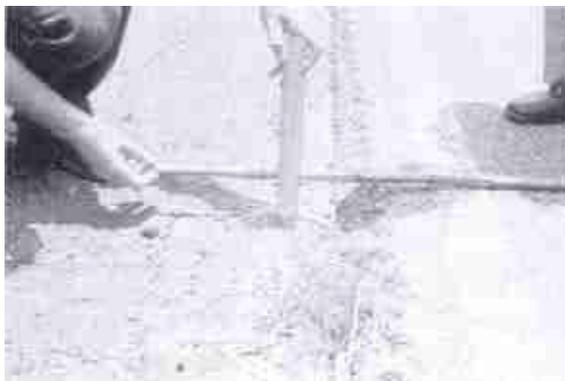
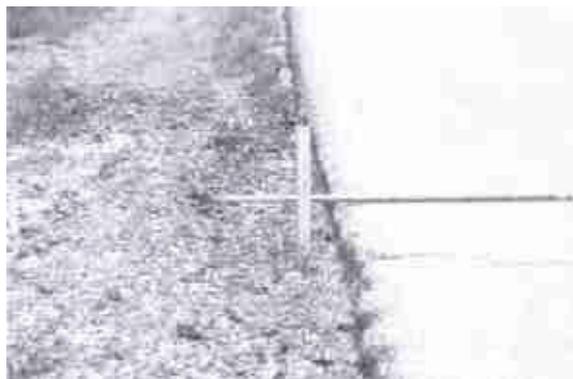
- a) Nombre de la Falla.- Desnivel Carril/Espaldón (Lane/Shoulder Drop Off)
- b) Descripción.- El desnivel carril/espaldón es una diferencia de elevación entre el borde del pavimento y el espaldón causada por erosión asentamiento o defectos constructivos.
- c) Niveles de Severidad.-
Baja: La diferencia en elevación entre el borde del pavimento y el espaldón es de 25 a 50 mm (1 a 2 pulgadas).
Media: La diferencia en elevación es de 50 a 100 mm (2 a 4 pulgadas).
Alta: La diferencia en elevación es mayor de 100 mm (> 4 pulgadas).
- d) Medición.- El desnivel carril/espaldón se mide en pies o metros lineales.

FOTO No. 4.25.- Falla Desnivel Carril/Espaldón – Severidad Baja

FOTO No. 4.26.- Falla Desnivel Carril/Espaldón – Severidad Media

FOTO No. 4.27.- Falla Desnivel Carril/Espaldón – Severidad Alta

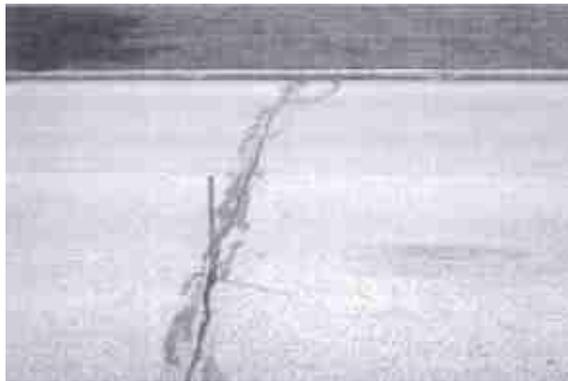
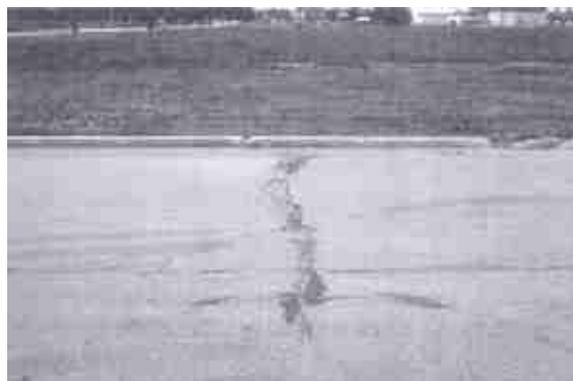
- a) Nombre de la Falla.- Fisuramiento Longitudinal y/o Transversal
(Longitudinal and Transversal Cracking)

**FOTO No. 4.28.- Falla Fisuramiento Longitudinal y/o Transversal –
Severidad Baja**

**FOTO No. 4.29.- Falla Fisuramiento Longitudinal y/o Transversal –
Severidad Media**

**FOTO No. 4.30.- Falla Fisuramiento Longitudinal y/o Transversal –
Severidad Alta**

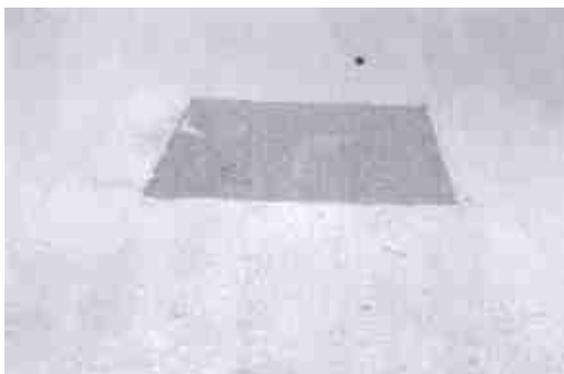
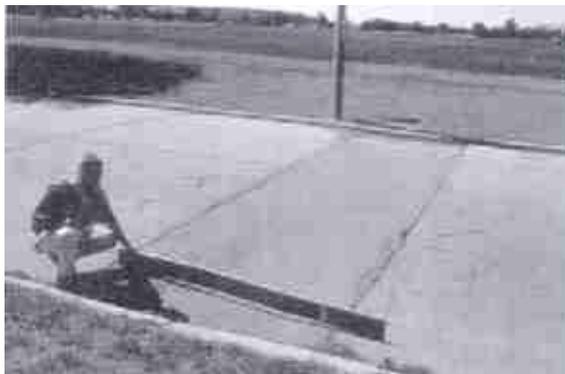
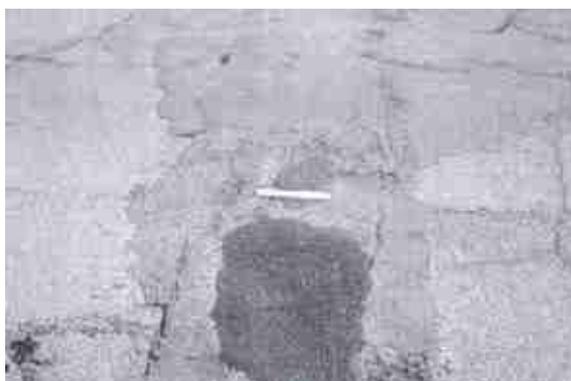
- a) Nombre de la Falla.- Parche de corte de Servicio (Patching/Utility Cut)
- b) Descripción.- Un parche es un área del pavimento que ha sido reemplazada por material nuevo para reparar el pavimento original.

FOTO No. 4.31.- Falla Parche – Severidad Baja

FOTO No. 4.32.- Falla Parche – Severidad Media

FOTO No. 4.33.- Falla Parche – Severidad Alta

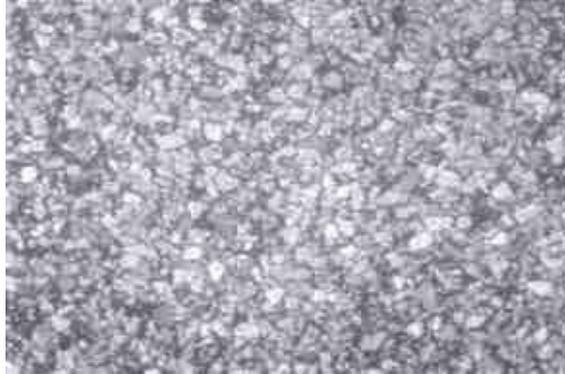
- a) Nombre de la Falla.- Agregado Pulido (Polished Aggregate)
- b) Descripción.- Esta falla es causada por las aplicaciones repetitivas del tráfico. Cuando el agregado superficial se torna liso al tacto, se reduce considerablemente la adhesión con las llantas. Cuando el área afectada es pequeña, la textura del pavimento no contribuye mayormente a reducir la velocidad, el agregado pulido debe considerarse cuando una inspección minuciosa revela que la superficie afectada es grande y lisa, y hay evidencia que la resistencia al frenado en condiciones húmedas ha decrecido considerablemente.
- c) Niveles de Severidad.- No se definen niveles de severidad. Sin embargo el grado de pulido debe ser significativo para que esta falla sea considerada un defecto.
- d) Medición.- El agregado pulido se mide en pies² o m². Si se ha contado exhudación en la misma muestra, no debe contarse agregado pulido.

FOTO No. 4.34.- Falla Agregado Pulido

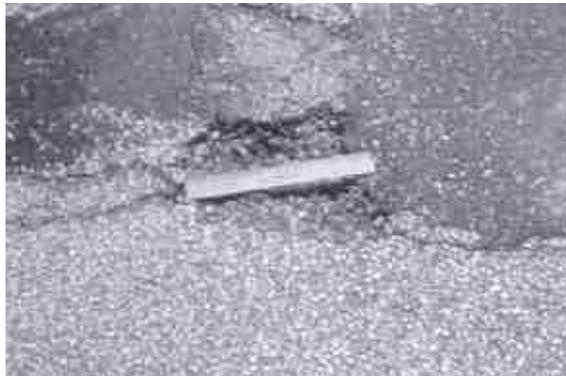
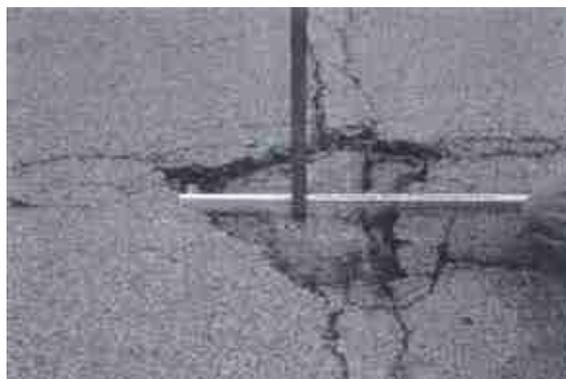
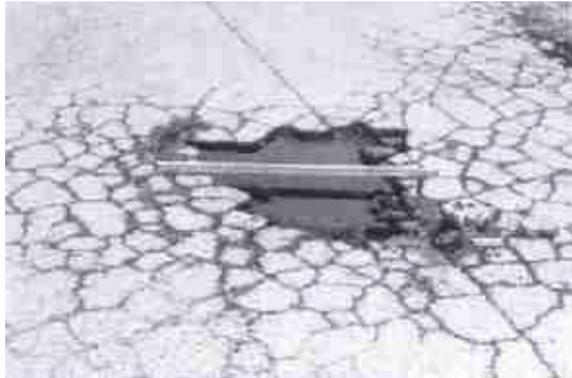
- a) Nombre de la Falla.- Baches (Potholes)
- b) Descripción.- Los baches son pequeños huecos en la superficie de hasta 1 metro de diámetro. Generalmente tienen bordes agudos y lados verticales cerca de su parte superior. Su crecimiento es acelerado cuando se acumula agua en su interior. Los baches se producen por el efecto abrasivo del tráfico sobre la superficie. El pavimento se desintegra por la presencia de mezclas pobres, zonas de bajo soporte de la base o subbase, o porque el pavimento ha alcanzado una condición de fisuramiento “Piel de Cocodrilo” de alta severidad. Los baches son fallas estructurales que no deben confundirse con desmoronamientos o intemperismo (Falla 19).
- c) Niveles de Severidad.- Los niveles de severidad de los baches de menos de 1 metro de diámetro se basan en su diámetro como en su profundidad de acuerdo a la siguiente Tabla No. 4.1

FOTO No. 4.35.- Falla Bache – Severidad Baja

FOTO No. 4.36.- Falla Bache – Severidad Media

FOTO No. 4.37.- Falla Bache – Severidad Alta

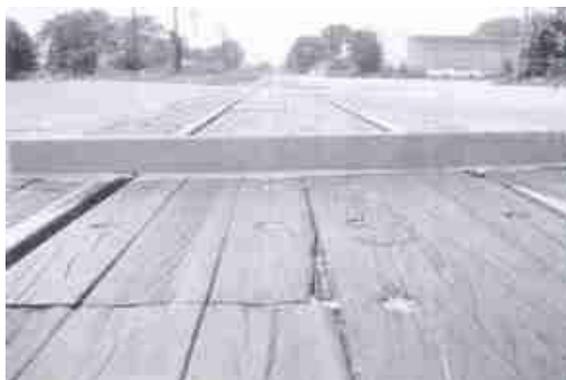
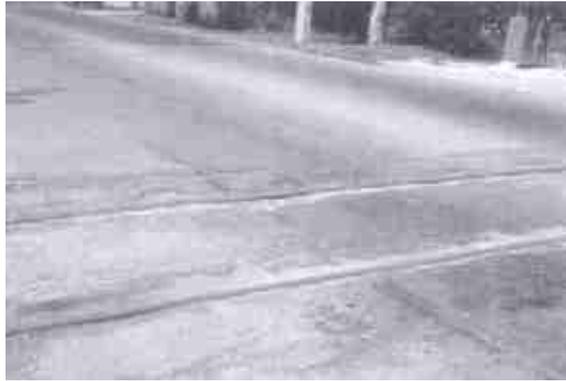
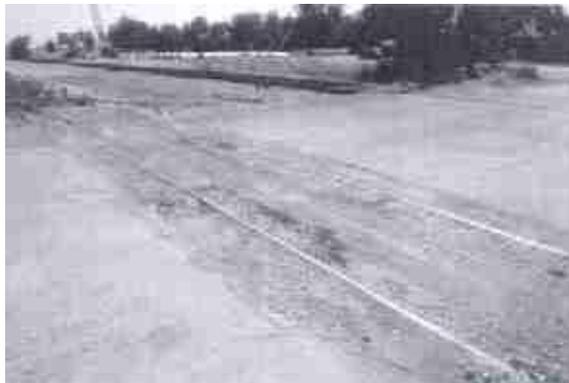
- a) Nombre de la Falla.- Cruce de Ferrocarril
- b) Descripción.- Son los desniveles que se encuentran alrededor y entre las vías asociados con los cruces de ferrocarril.
- c) Niveles de Severidad.-
 - Baja:** El cruce causa una calidad de rodadura de severidad baja.
 - Media:** El cruce causa una calidad de rodadura de severidad mediana.
 - Alta:** El cruce causa una calidad de rodadura de severidad alta.
- d) Medición.- El área del cruce se mide en pies² o m². Si el cruce no afecta la calidad de rodadura no debe contarse. Cualquier otro desnivel causado por las vías debe considerarse como parte del cruce del ferrocarril.

FOTO No. 4.38.- Falla Cruce de Ferrocarril – Severidad Baja

FOTO No. 4.39.- Falla Cruce de Ferrocarril – Severidad Media

FOTO No. 4.40.- Falla Cruce de Ferrocarril – Severidad Alta

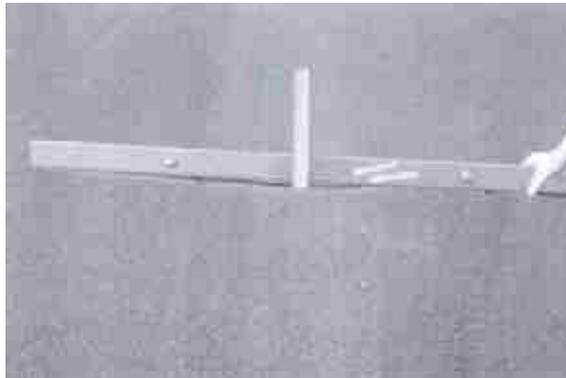
- a) Nombre de la Falla.- Surco en Huella (Rutting)
- b) Descripción.- El surco de huella es una depresión que se localiza en la huella del tráfico. En ciertos casos puede notarse una elevación del pavimento a lo largo de la depresión y en muchos casos, el surco sólo es notorio después de una lluvia por la acumulación de agua.

FOTO No. 4.41.- Falla Surco de Huella – Severidad Baja

FOTO No. 4.42.- Falla Surco de Huella – Severidad Media

FOTO No. 4.43.- Falla Surco de Huella – Severidad Alta

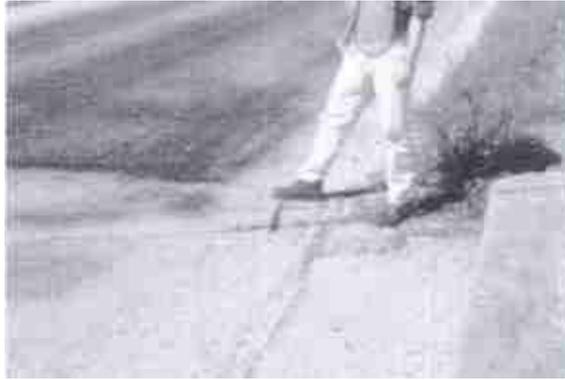
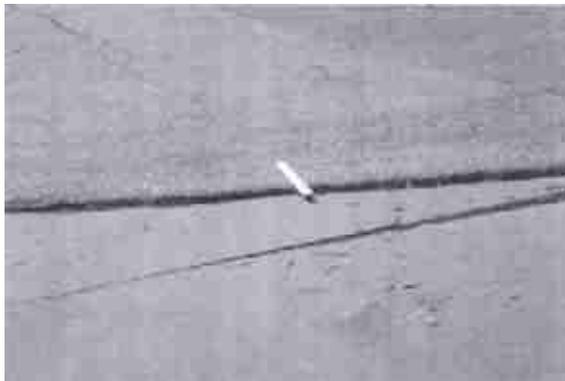
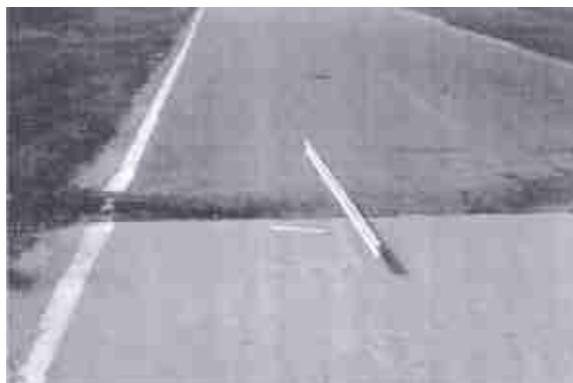
- a) Nombre de la Falla.- Desplazamientos (Shoving)
- b) Descripción.- El desplazamiento es una deformación permanente, longitudinal, de un área localizada de la superficie del pavimento causada por las cargas del tráfico, que “empujan” el material de superficie produciendo una ondulación corta y abrupta. Esta falla ocurre normalmente sólo en mezclas inestables de asfaltos líquidos (con diluidores como nafta, bencina o con emulsiones asfálticas).

FOTO No. 4.44.- Falla Desplazamiento – Severidad Baja

FOTO No. 4.45.- Falla Desplazamiento – Severidad Media

FOTO No. 4.46.- Falla Desplazamiento – Severidad Alta

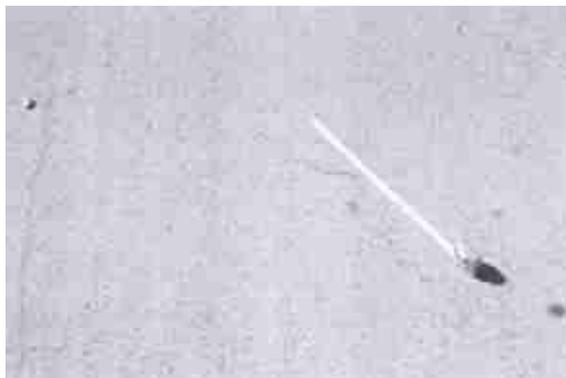
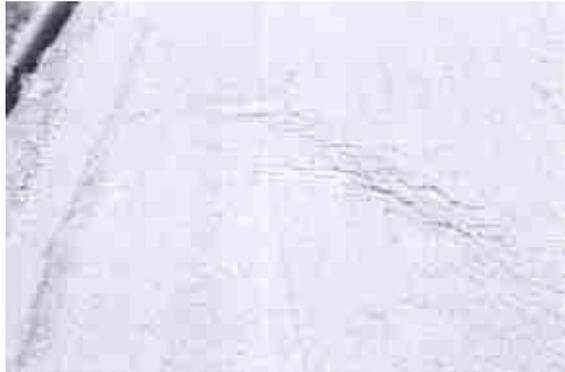
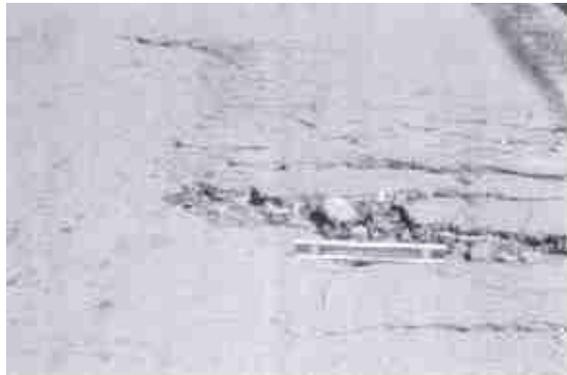
- a) Nombre de la Falla.- Fisuramiento de Resbalamiento (Slippage Cracking)
- b) Descripción.- Las fisuras de resbalamiento son en forma de media-luna que tienen dos extremos apuntando en sentido contrario al tráfico. Se producen cuando el frenado o cambio de dirección de las llantas causan una deformación en la superficie. Esta falla ocurre usualmente cuando hay una mezcla de baja resistencia o una mala adherencia entre la capa de superficie y sus sub-capas.

FOTO No. 4.47.- Falla Fisuramiento de Resbalamiento – Severidad Baja

FOTO No. 4.48.- Falla Fisuramiento de Resbalamiento – Severidad Media

FOTO No. 4.49.- Falla Fisuramiento de Resbalamiento – Severidad Alta
