ESCUELA SUPERIOR POLITÉCNICA DEL LITORAL

TESIS DE GRADO
Previo a la obtención del título de

INGENIERO CIVIL

MARIA FERNANDA BRAVO CASTRO

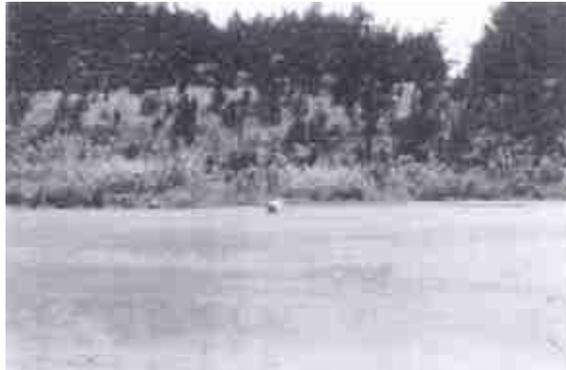
- a) Nombre de la Falla.- Hinchamiento (Swell)
- b) Descripción.- El hinchamiento se caracteriza por un combeo hacia arriba en la superficie del pavimento, una ondulación larga y gradual de más de 3 m de longitud. El hinchamiento puede estar acompañado de fisuramiento superficial y es usualmente causado por la acción de un suelo expansivo.
- c) Niveles de Severidad.-

FOTO No. 4.50.- Falla Hinchamiento – Severidad Baja

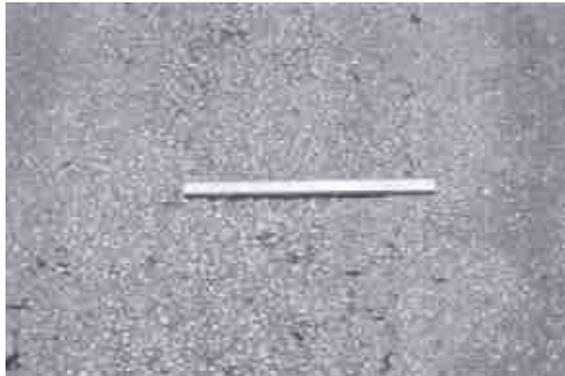
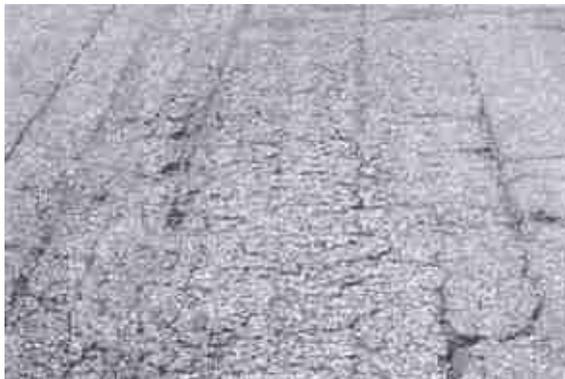
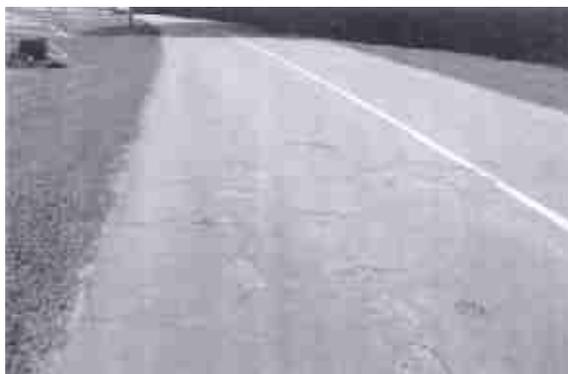
a) Nombre de la Falla.- Desmoronamiento / Intemperismo (Weathering / Ravelling)

FOTO No. 4.51.- Falla Intemperismo – Severidad Baja

FOTO No. 4.52.- Falla Intemperismo – Severidad Media

FOTO No. 4.53.- Falla Intemperismo – Severidad Alta

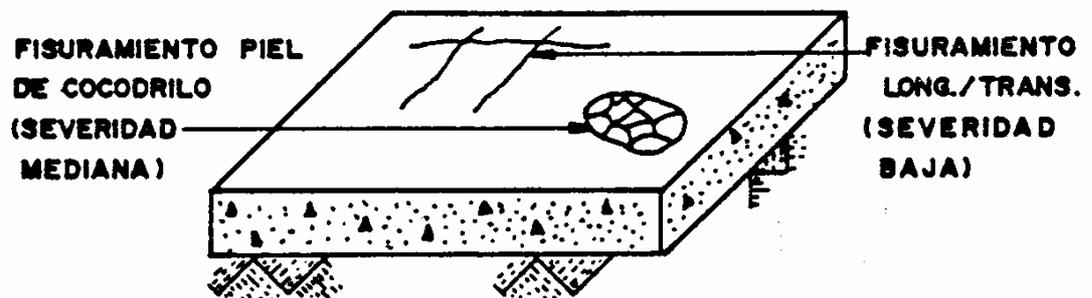
FIGURA No. 4.1- Muestra de Inspección de Fallas

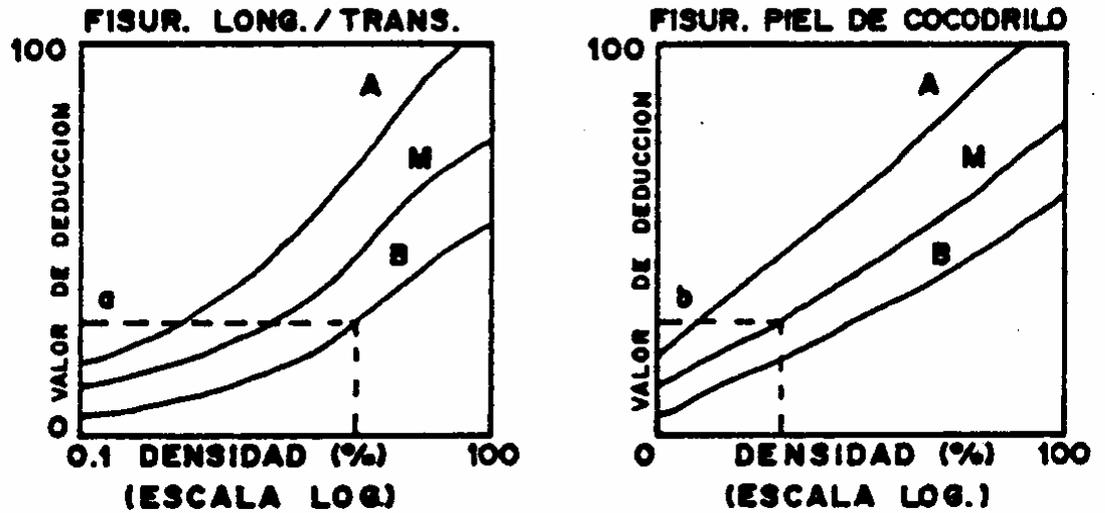
Paso 4.- Se determinan los valores de Deducción (DV) para cada tipo de falla según su severidad y densidad, como se muestra en la Figura No. 4.2.

FIGURA No. 4.2.- Forma de determinar el Valor de Deducción

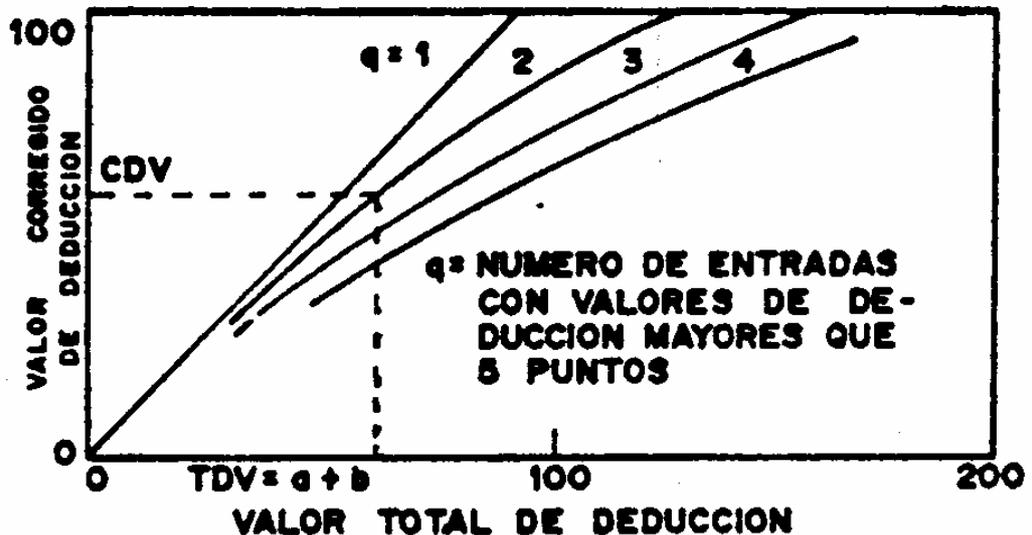
Paso 6.- Se determina el Valor de Deducción Corregido (DVT) usando las curvas de corrección las cuales toman en cuenta el factor "q" que es la cantidad de fallas que producen un impacto más considerable en el pavimento. Si uno de los valores de deducción individuales es mayor que el total corregido (CDV), se asigna a CDV el mayor valor de deducción individual. Por ejemplo si se encontraron 2 fallas en un pavimento asfáltico, una con un valor de deducción de 50 y la otra con un valor de deducción de 10, la curva de corrección da un valor corregido de CDV = 44. como 44 es menor de 50, se asigna a CDV el valor de 50, tal como se muestra en la Figura No. 4.3.

FIGURA No. 4.3.- Forma de determinar el Valor de Deducción

Paso 7.- Se calcula el PCI de la relación: $PCI = 100 - CDV$.

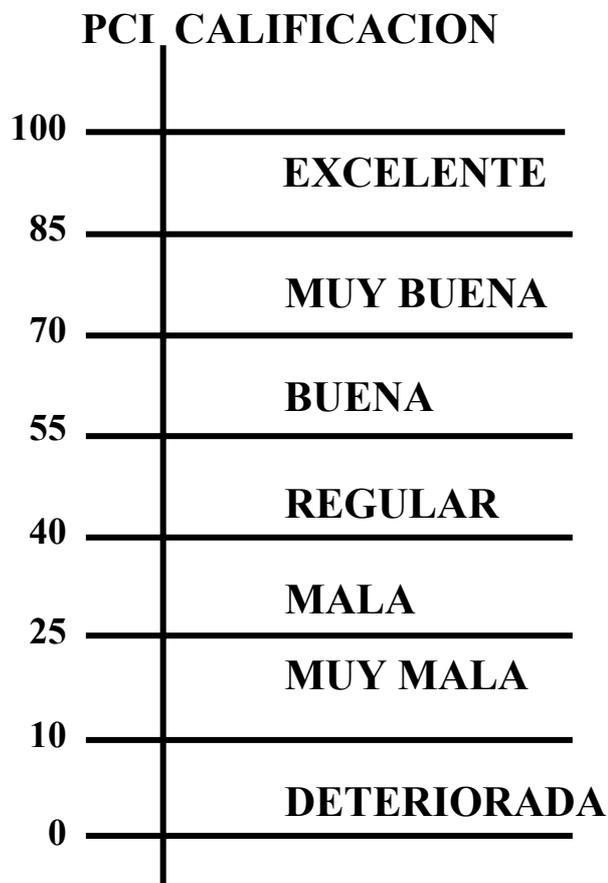
TABLA No. 4.2.- Calificación del PCI

Por último, se gradúa la condición del pavimento de la sección, calificándole entre Excelente y Deteriorada en función de su PCI calculado, mediante la Tabla No. 4.2.

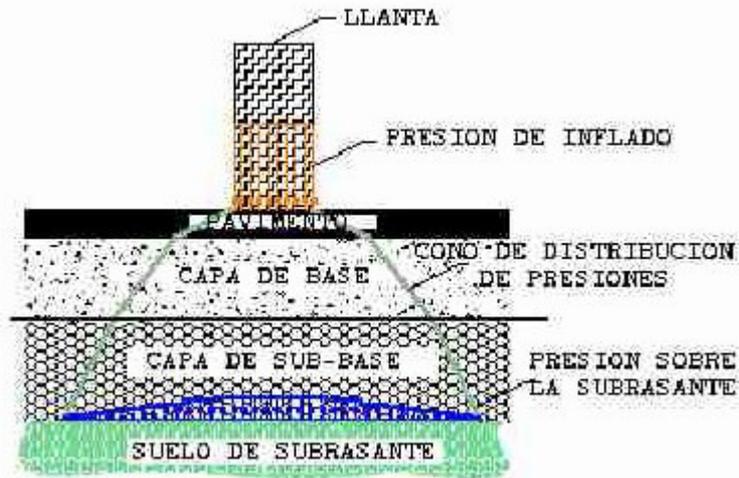
FIGURA No. 4.4.- Distribución de Presiones en la Estructura de un Pavimento

Si los poros y sus interconexiones están llenos de agua, la capa se transforma en un conjunto de dos materiales, a saber: el material granular, que debe deformarse para distribuir las presiones, y el agua, que por ser incompresible o mejor, de muy alto módulo elástico a la compresión, prácticamente no se deforma ante las cargas. En la Figura No. 4.4 se muestra la distribución de presiones en la estructura de un pavimento.

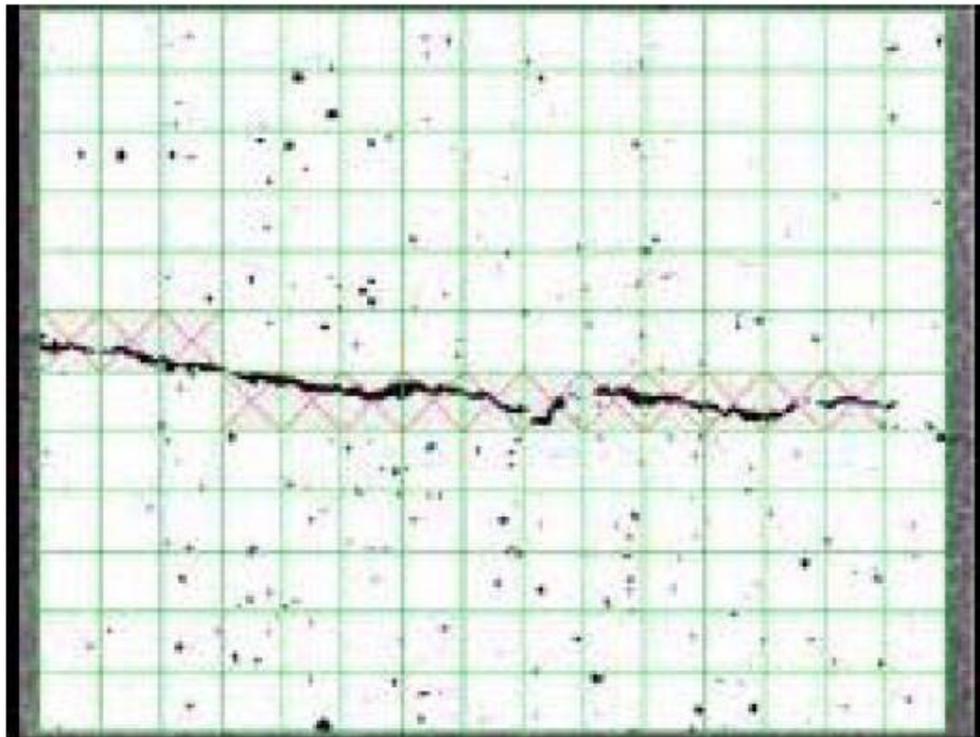
FIGURA 4.7.- Imagen de la Superficie del pavimento dividida en cuadrículas

Clasificación de Fisuras.- diferenciación entre cinco tipos: sin fisuras, fisura transversal, longitudinal, piel de cocodrilo, y de bloque.

El resultado del análisis de las imágenes se presenta en unidades UCI (Unified Crack Index) o Índice Unificado de Fisuramiento, que se encuentra bajo norma ASTM STP 1121 [Pavement Management Implementation].

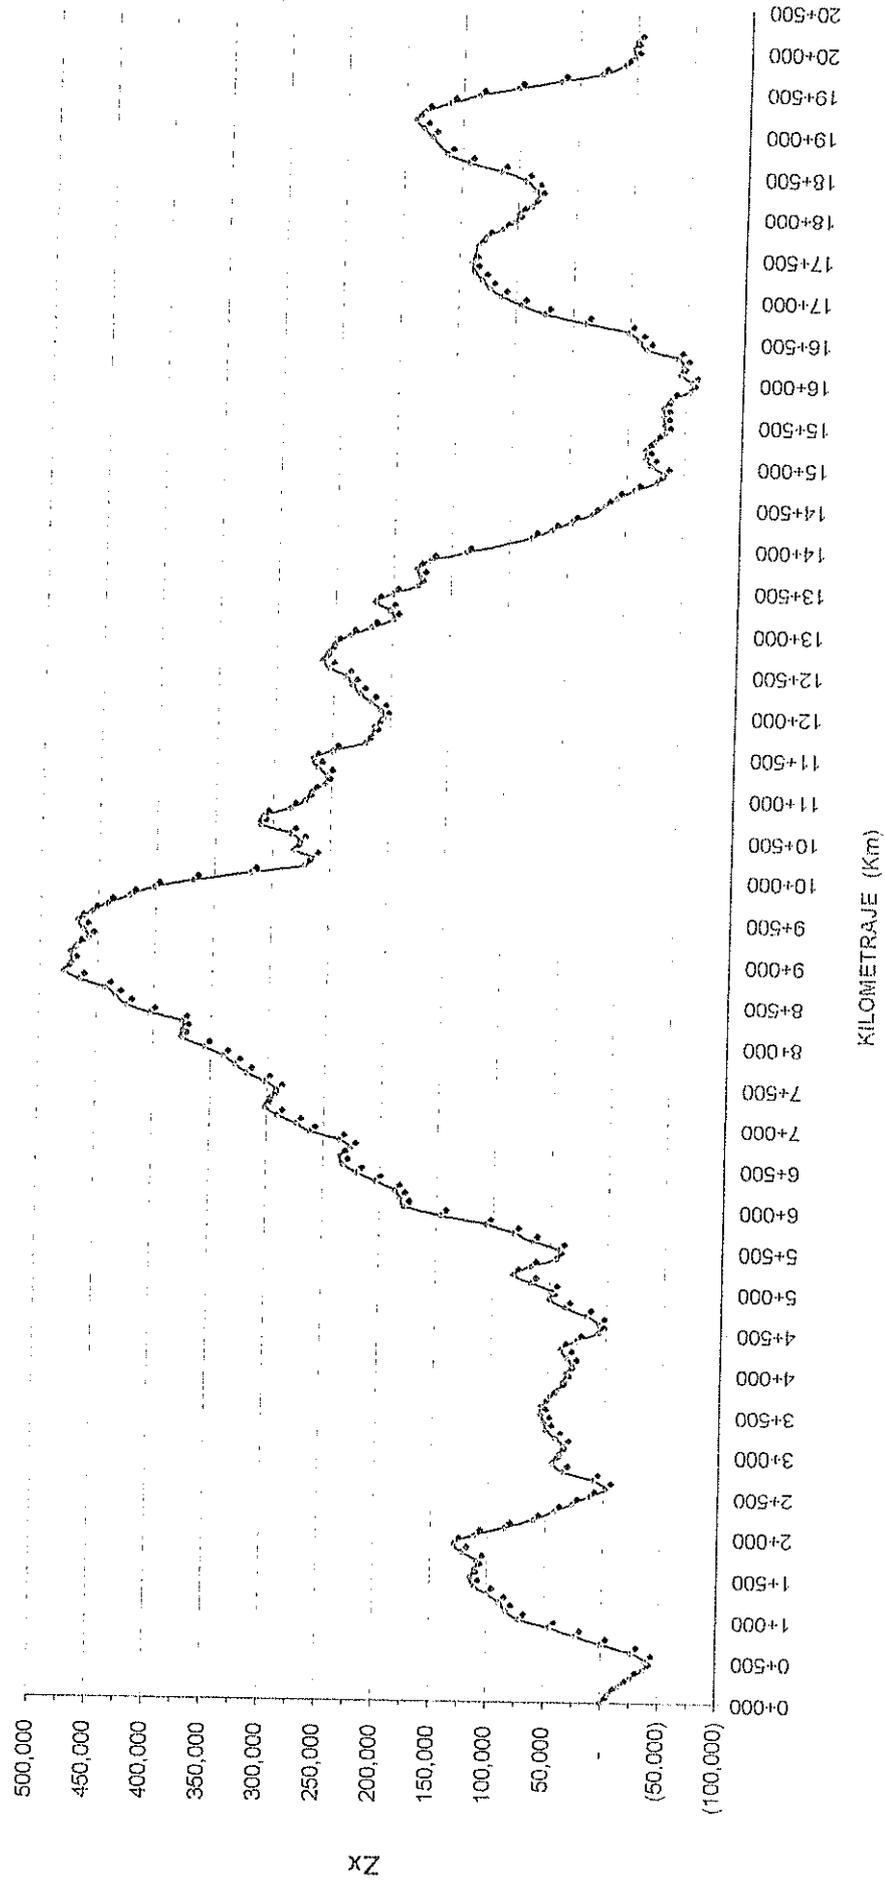
SENTIDO: CUMBE - OÑA
DIAGRAMA DE SECCIONES HOMOGENEAS VS KILOMETRAJE

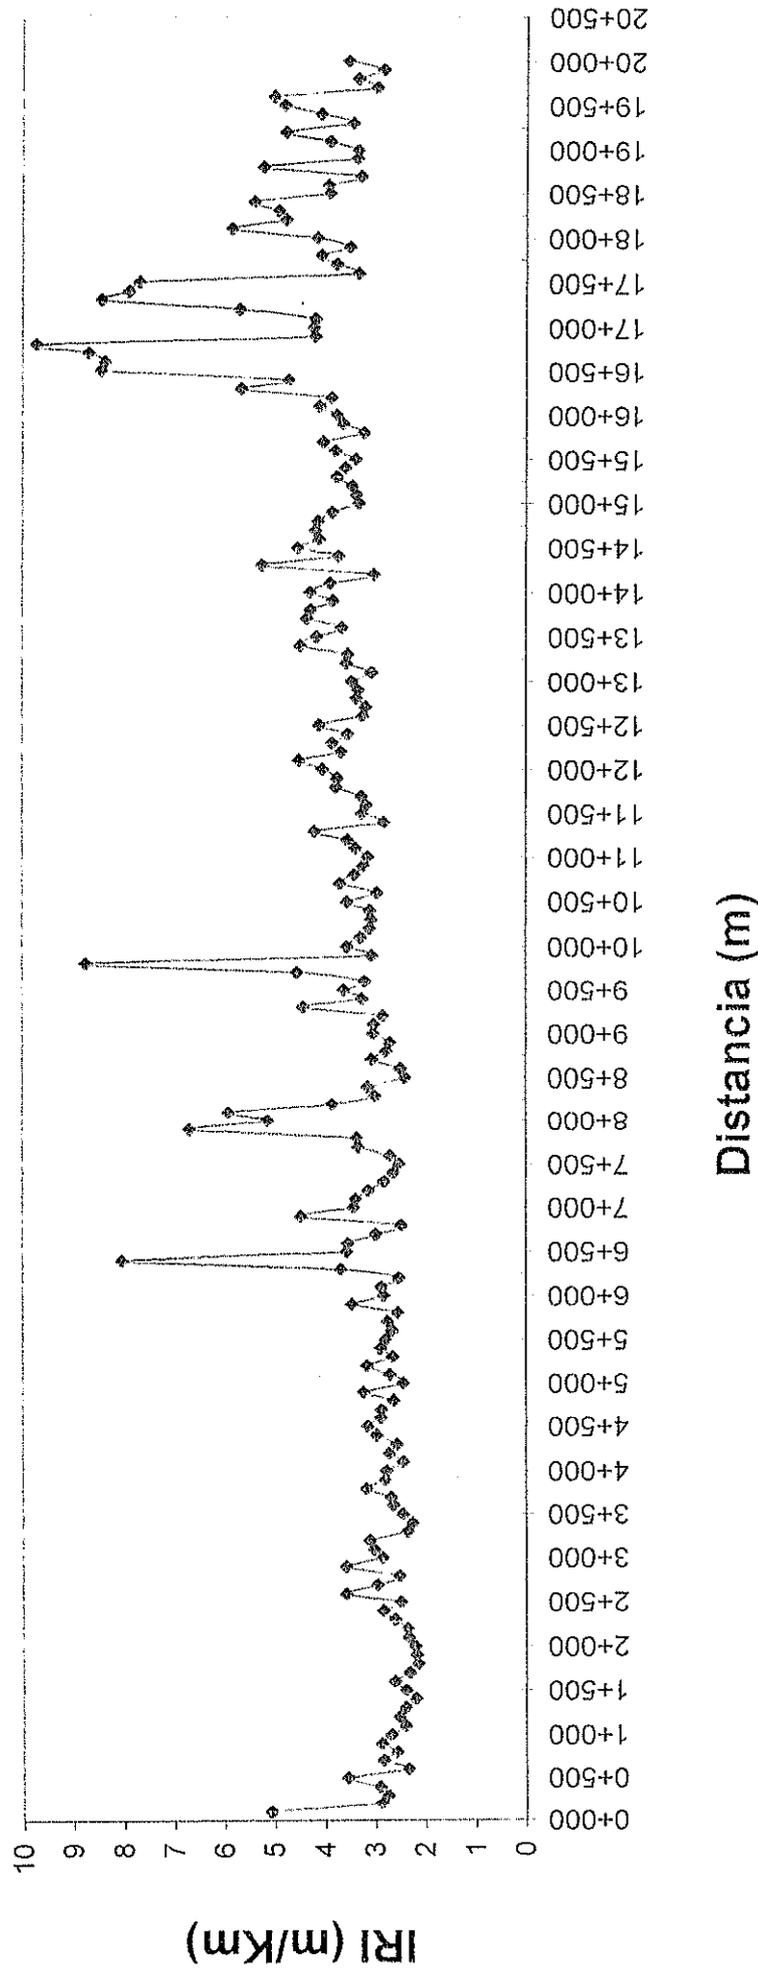
IRI vs Distancia

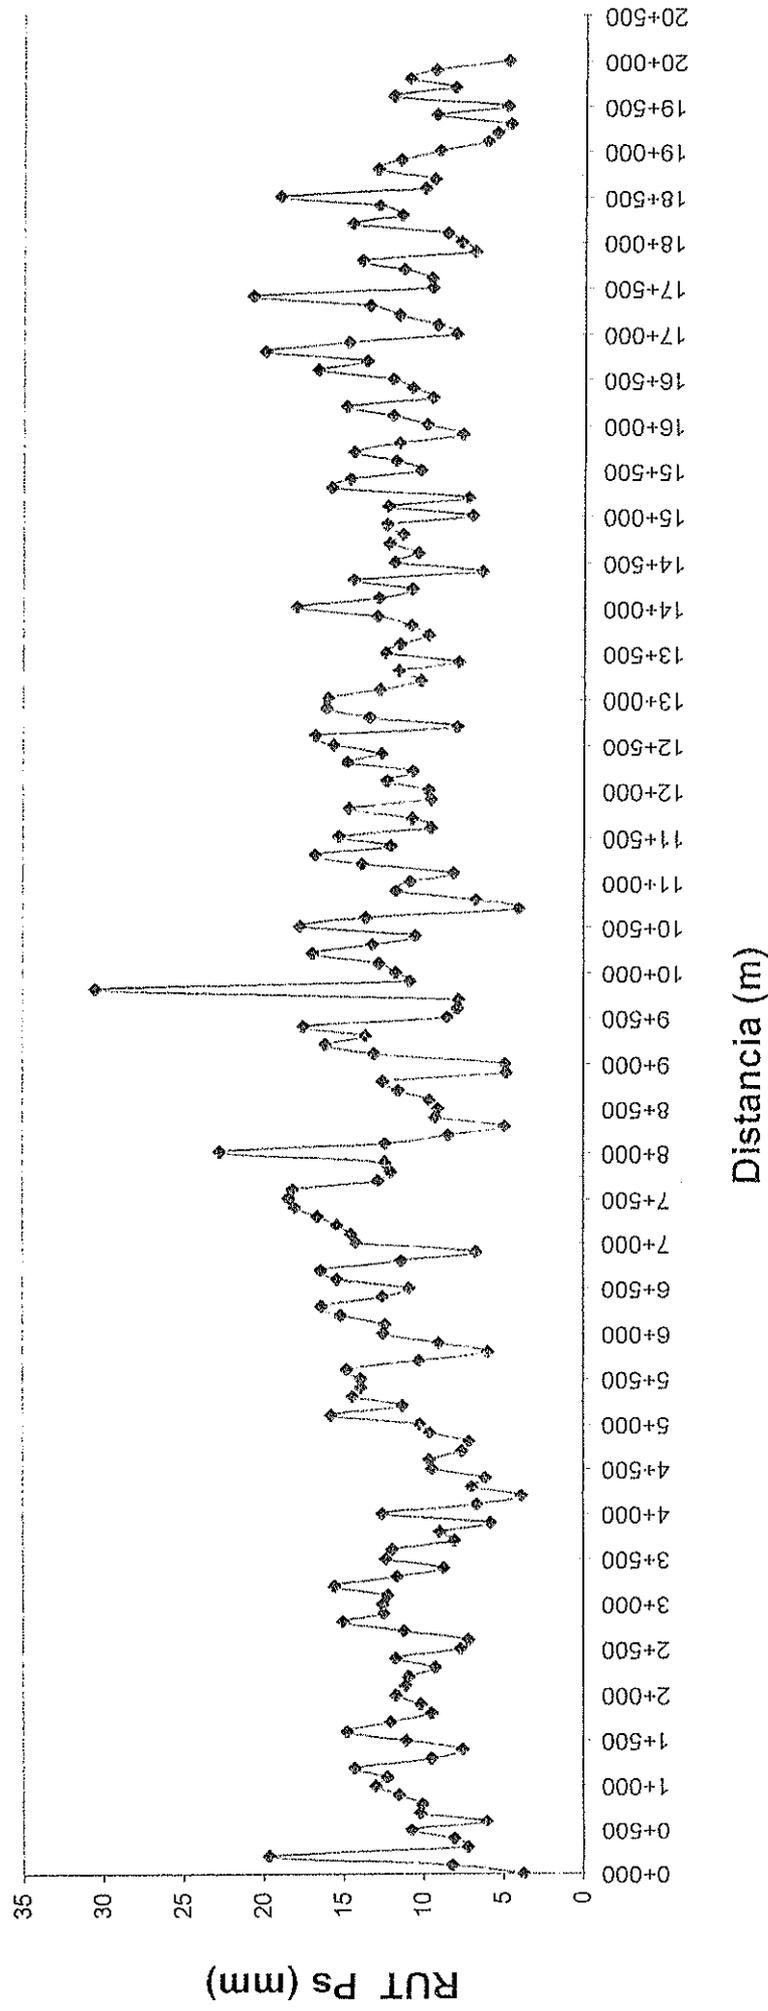
Surco de Huella vs Distancia

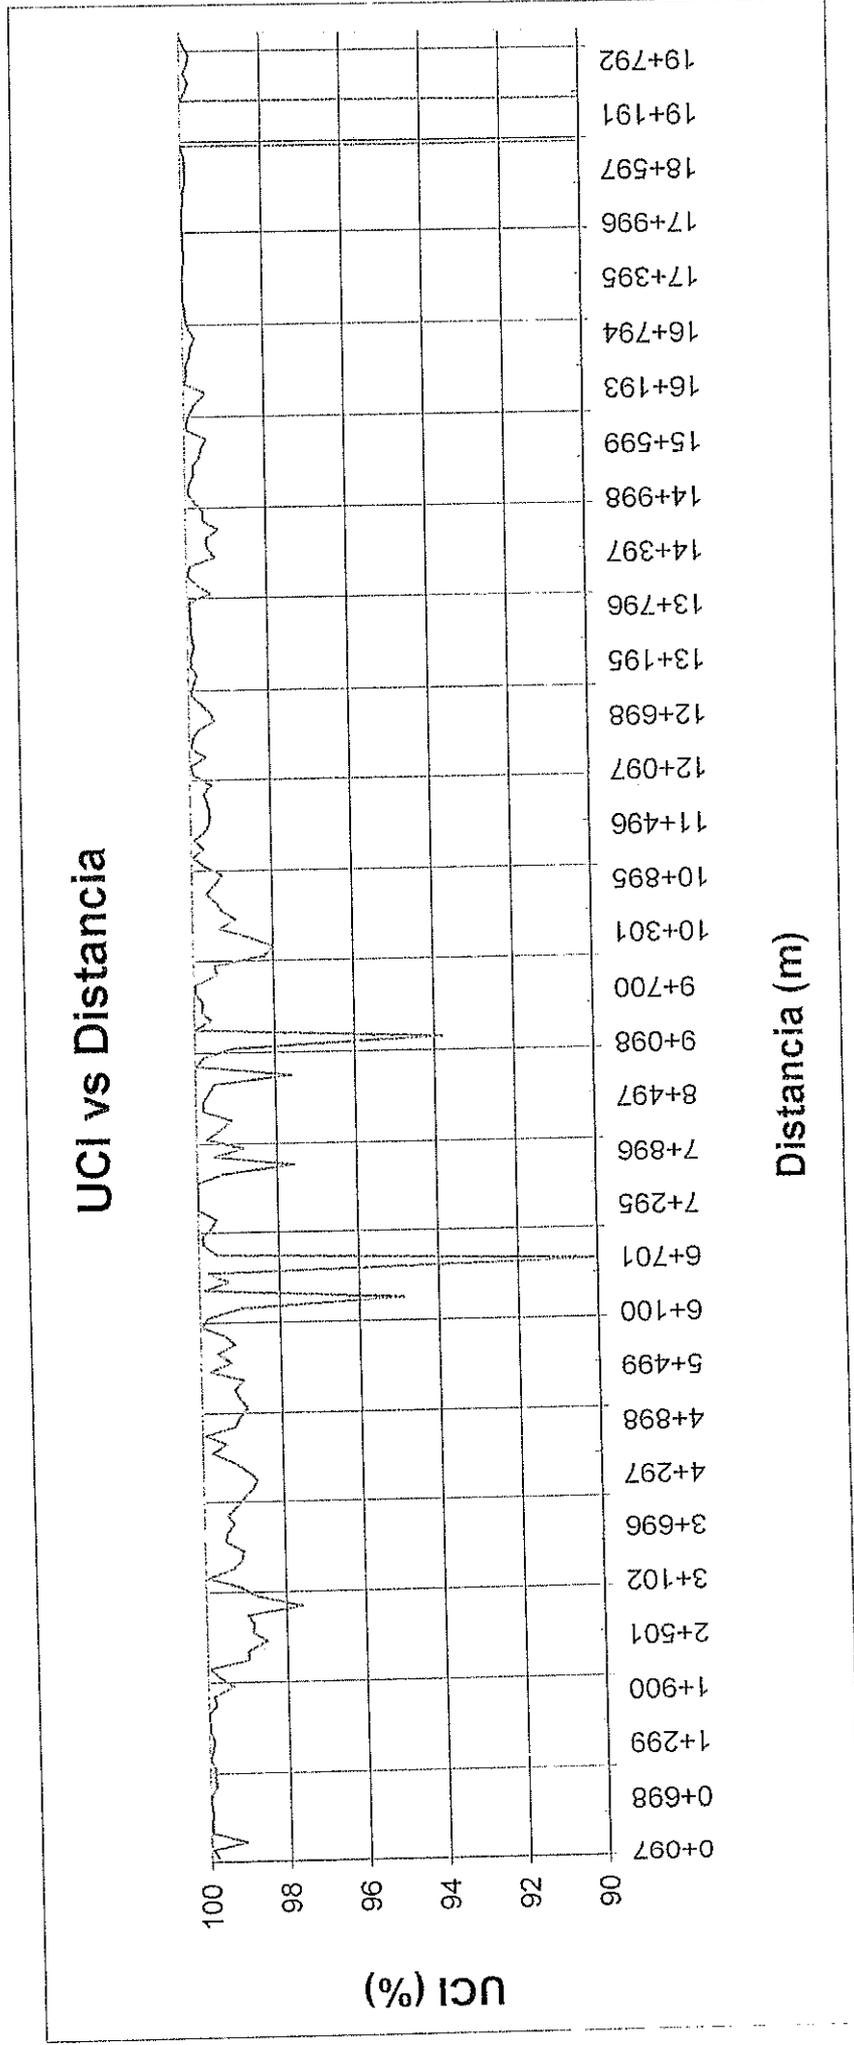
PERITAJE DE CONDICION SUPERFICIAL / INDICE UNIFICADO DE FISURAS
