Reducción del tiempo de mantenimiento correctivo en el área de sellado  
de una compañía de productos plásticos

**PROYECTO INTEGRADOR**

**Ingenieros Industriales**

**GUAYAQUIL - ECUADOR**

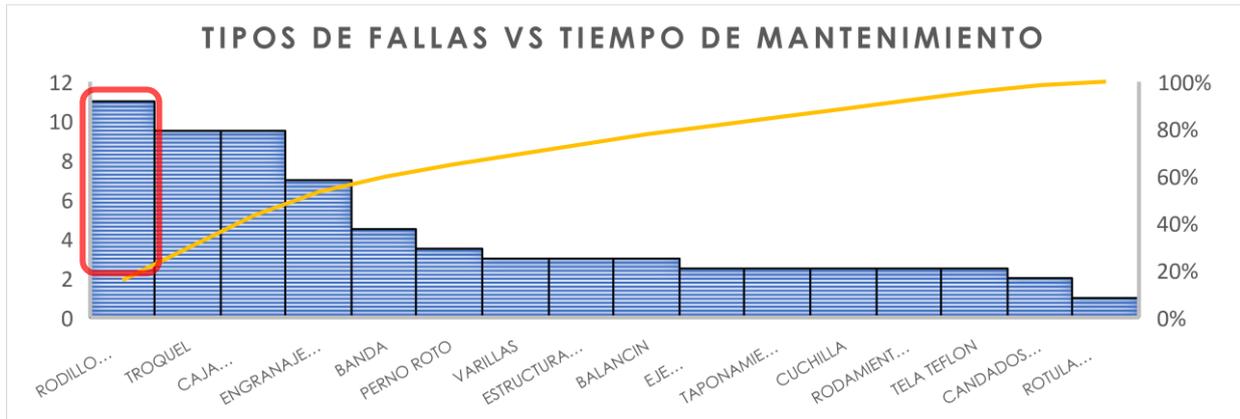
**Figura 2.5 Pareto de los tipos de falla vs tiempo de mantenimiento**

La Figura 2.5 muestra que los daños ocasionados por: el rodillo sanfonador, troquel, caja reductora, engranaje plástico y banda son los que generan un 80% de los daños, por los motivos de tiempo de implementación del proyecto y con aprobación del patrocinador, los esfuerzos serán analizar las causas que ocasionan los altos tiempos de mantenimiento correctivo por daños al rodillo sanfonador.

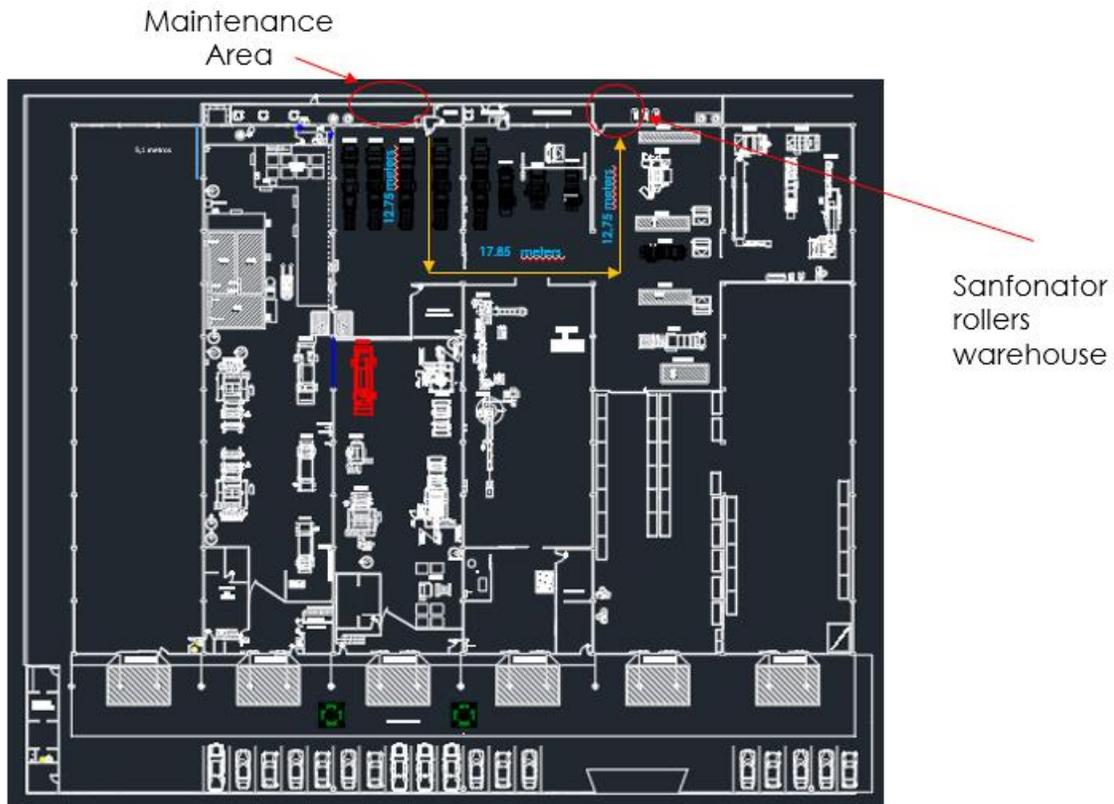
**Figura 2.9 Layout de la empresa (Facilitado por la empresa)**

De datos tomados el día 12 de noviembre y 6 de diciembre del 2022 se evidenció que el técnico de mantenimiento debe movilizarse para conseguir el repuesto del rodillo sanfonador, la distancia y el tiempo se detallan a continuación:

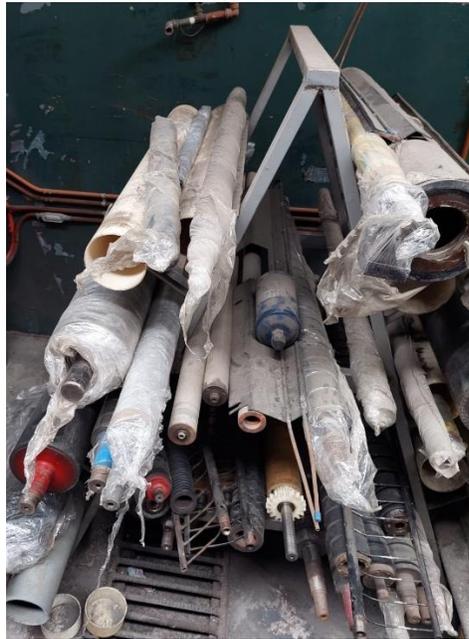
**Figura 2.10 Área de almacenamiento de rodillos**

búsqueda del carro elevador para transportar el rodillo y la búsqueda de un operador que ayude a levantar el rodillo y colocarlo en el carro, por lo tanto, si los repuestos se encuentran a una mayor distancia aumentará el tiempo de mantenimiento correctivo. Se adjunta evidencia del área de almacenamiento de rodillos

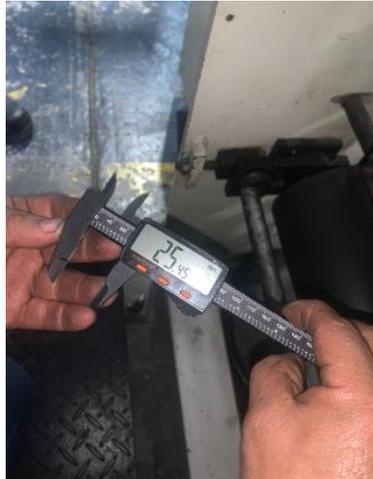
**Figura 2.11 Correcta Calibración**

Una inadecuada calibración de la presión provoca desgaste en el accionamiento de los rodillos, incrementando la frecuencia de cambio del rodillo por lo que a su vez el tiempo de mantenimiento correctivo también aumenta, tal como se evidencia en las imágenes a continuación:

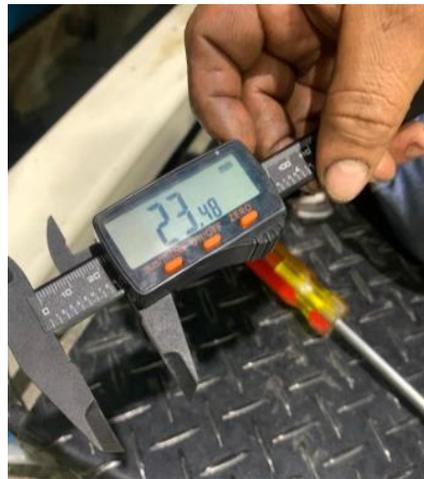
**Figura 2.12 Incorrecta Calibración**

En la Figura 2.12 se evidencia el valor de 23.40mm correspondiente a una incorrecta calibración del rodillo sanfonador por lo que, genera desgaste en el accionamiento de los rodillos, ya que, mientras más presión exista mayor será el desgaste como se aprecia a continuación:

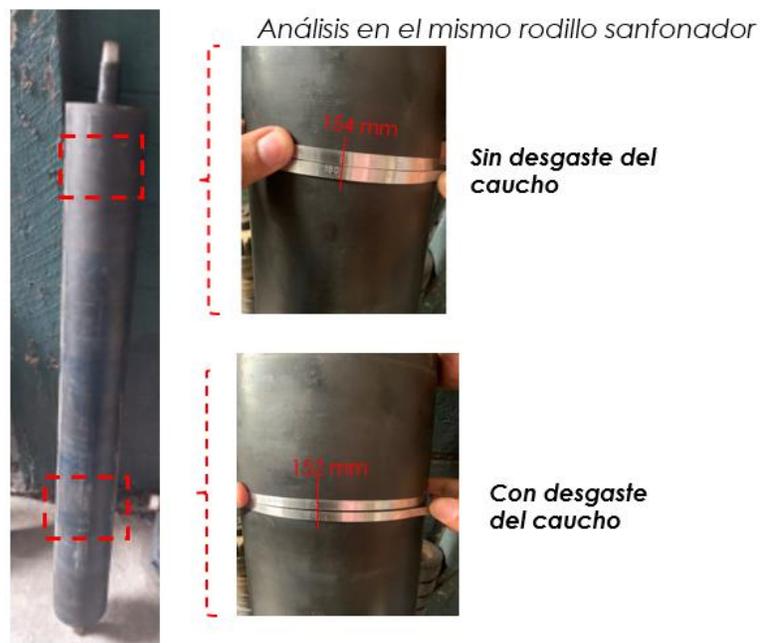
**Figura 2.14 Análisis de desgaste de caucho de rodillo sanfonador**

El desgaste de la goma genera roturas en los extremos que provocan diferencias en la calibración de la presión, lo que aumenta el tiempo de mantenimiento, tal como se aprecia en las imágenes a continuación:

La Figura 2.14 evidencia el desgaste del caucho del rodillo sanfonador pues se obtuvo 154 cm en una parte del rollo y en otra se obtuvo 152 cm, esto se encuentra desgastado ya que la medida debe ser uniforme en todo el rollo; además se observó el peor escenario para el caucho de rodillo.

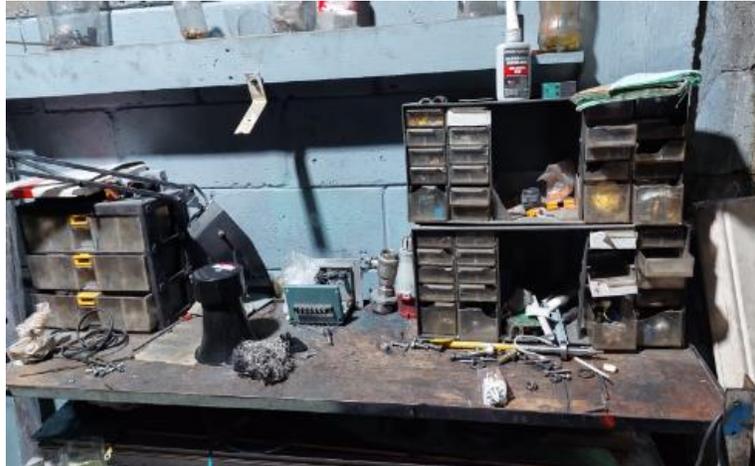
**Figura 2.16** Espacio de trabajo del área de mantenimiento

La poca disponibilidad de herramientas de mantenimiento y de calibración afecta a los tiempos de mantenimiento debido a que no se tiene establecido un orden y limpieza como se evidencia en la Figura 2.16 que se encuentra a continuación:

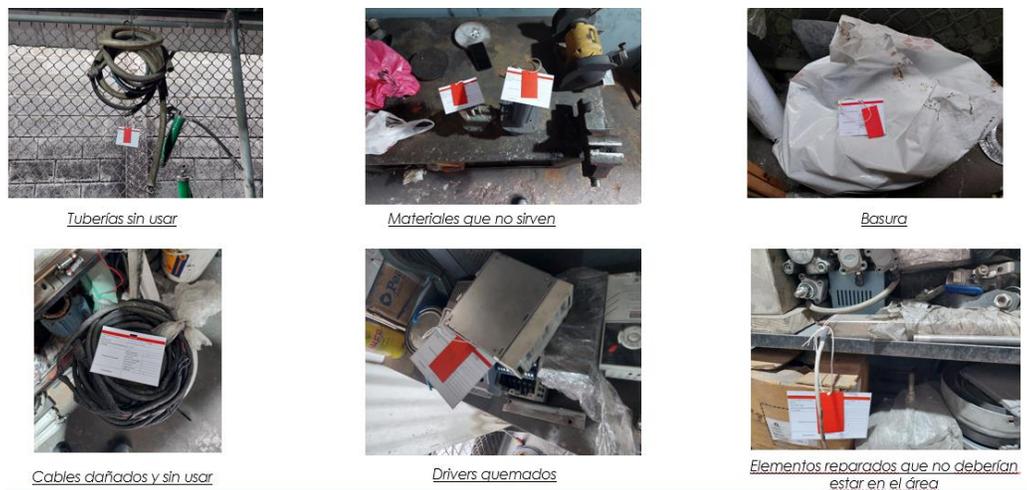
**Figura 2.19. Área de mantenimiento (Antes)**

El objetivo de esta implementación es la de liberar a las áreas de todo aquello que obstaculizará el trabajo, como podemos apreciar tanto en la Figura 2.19 como en la Figura 2.20 encontramos algunos materiales que ya no deberían encontrarse allí debido a que ya no iban a ser utilizadas o estaban dañadas.

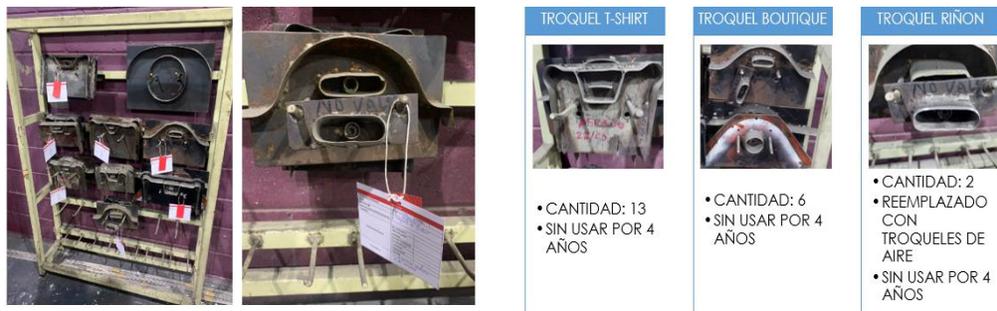
**Figura 2.20. Área de selladoras (Antes)**

Como es el caso de Figura 2.20, existían troqueles antiguos que se encontraban sin usar por más de 4 años, por la razón de que fueron cambiados a troqueles de madera es por ello por lo que se procedió a eliminar.

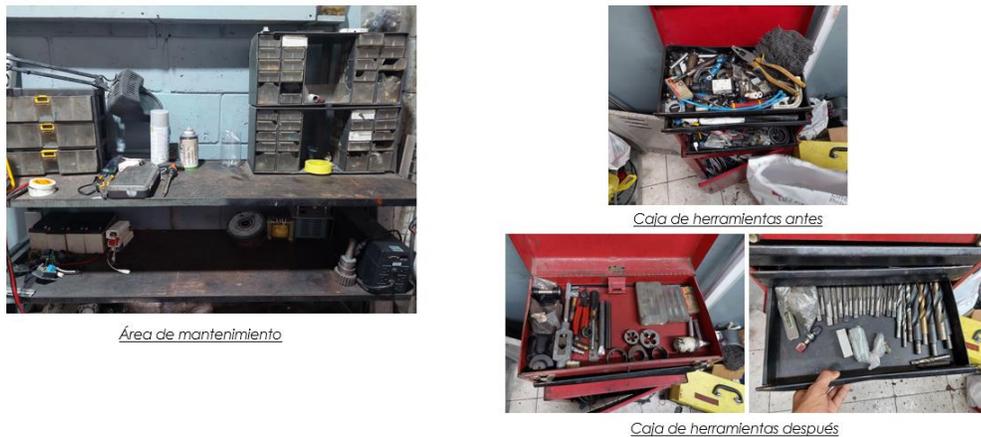
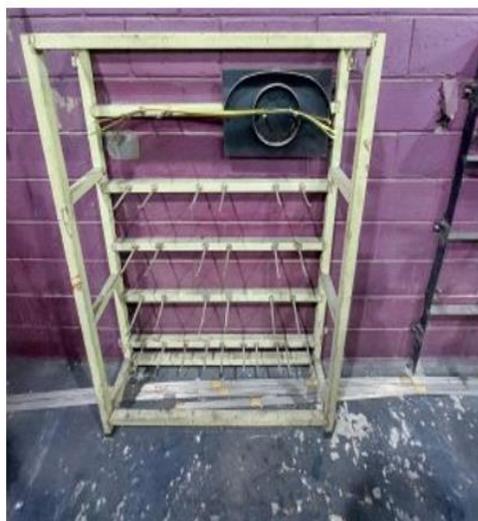
Luego de realizar la clasificación y el orden los espacios en las áreas escogidas quedaron libres y con espacio suficiente para transitar y colocar soportes nuevos para rodillos y gavetas para guardar repuestos.

Como se puede observar en Figura 2.21 y Figura 2.22 se tiene el después de la implementación de la 5s: ordenar, en la que el área de mantenimiento cuenta con un control en su caja de herramientas, así mismo del área de las selladoras se liberó el espacio del soporte de los troqueles con la finalidad de dar paso a la siguiente implementación del control de repuestos.

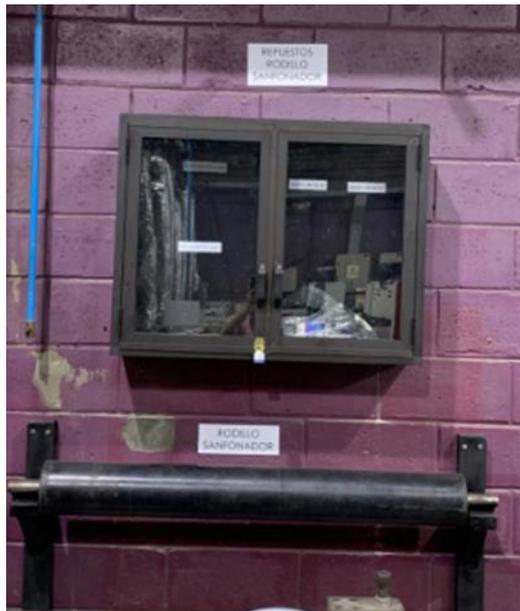
**Figura 2.23. Soporte y gabinete**

Por lo cual en el espacio liberado gracias a la implementación previamente realizada del 5s: clasificación y orden se colocó un soporte para colocar 2 rodillos sanfonador y un gabinete para colocar los repuestos necesarios para el cambio del rodillo tales como: rodamientos y bandas lo que disminuirá el tiempo del proceso de cambio.

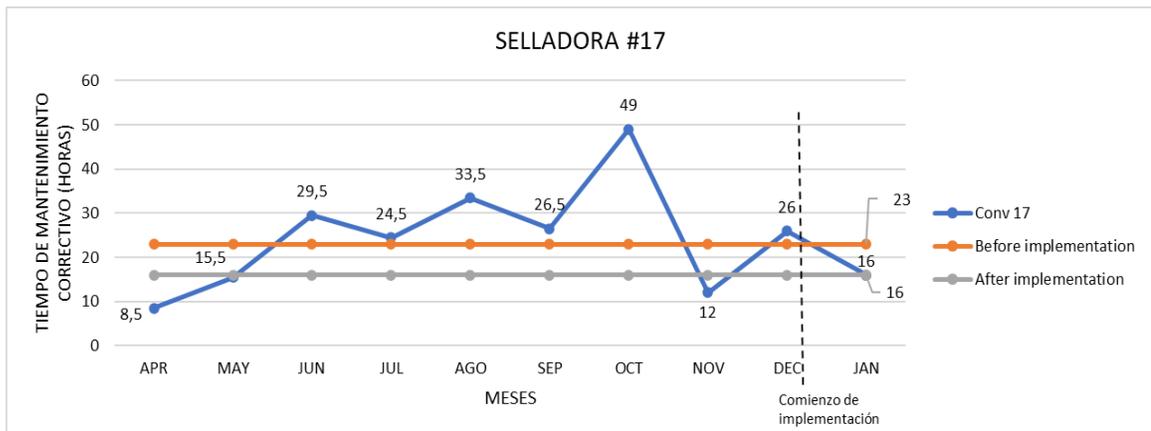
Figura 3.3 Serie de tiempo Selladora #17 antes y después de la implementación

En la serie de tiempo de la Figura 3.3, se observa que existe una reducción en los tiempos de para por mantenimiento correctivo en la selladora 17 en la que inicialmente presentaba en promedio 23 horas de para (antes de la implementación) pero luego de realizar las implementaciones se obtuvo en promedio 16 horas de para. Dando como resultado una reducción del 30,44% de tiempo por mantenimiento correctivo.
