ESCUELA SUPERIOR POLITÉCNICA DEL LITORAL

Evaluación y rehabilitación estructural de una vivienda de dos
plantas en Guayaquil.

PROYECTO INTEGRADOR

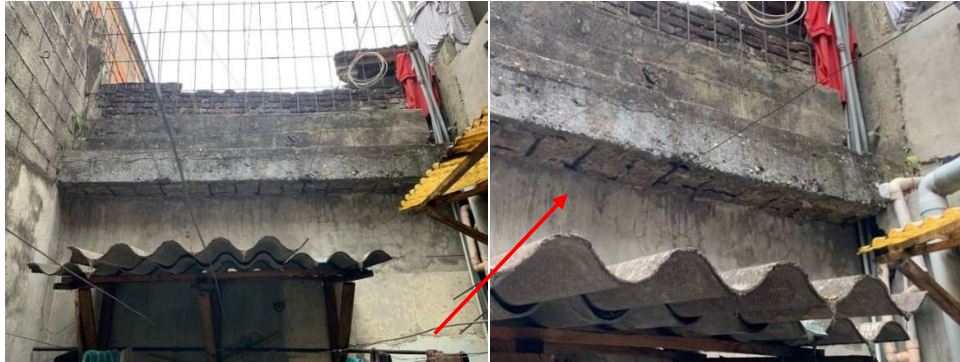
Figura 1.5 Viga al lado derecho del patio

En la parte inferior de la viga se muestra el armado con un estado de oxidación notorio. Los estribos se encuentran a una distancia de 18cm uniforme a lo largo de su composición, lo que nos permite intuir una mala distribución del acero transversal en los elementos estructurales de la vivienda.

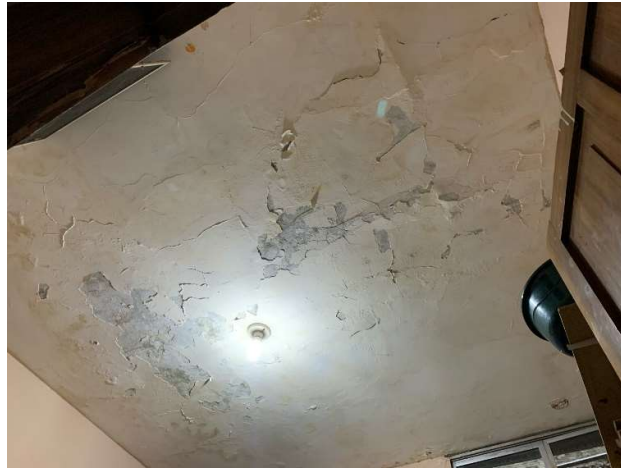
Figura 1.10 Alta presencia de humedad en losa de habitación #2.

La segunda habitación mayor humedad en la losa. Dicho cuarto cuenta con un tragaluz que permite iluminación natural y la posibilidad de ubicar cajas de AASS al exterior de la vivienda. Ciertas habitaciones tuvieron que hormigonar las tuberías de desagüe por la exposición de los malos olores.

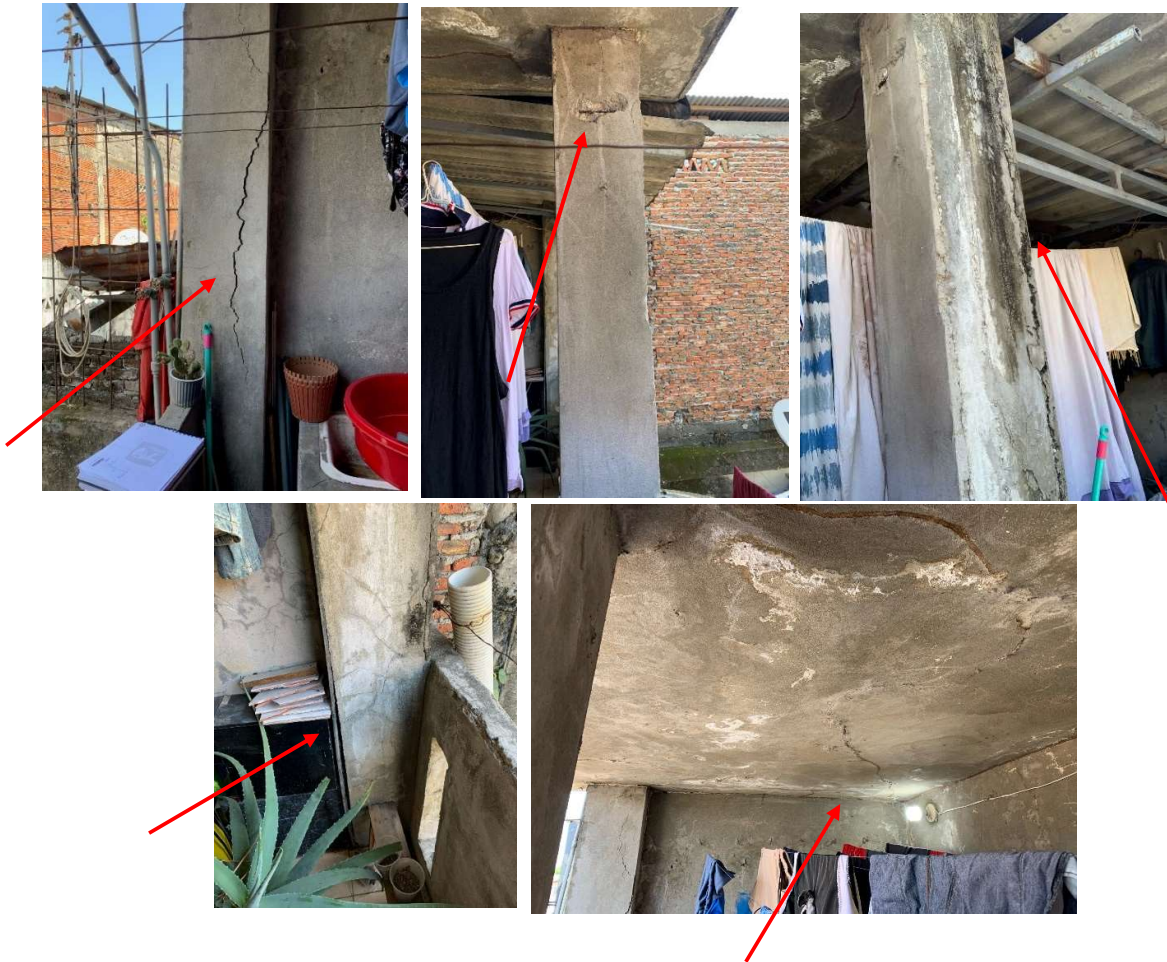
Figura 1.21 Gran cantidad de fisuras en el balcón

Esta área de la vivienda expone grandes fallas ya que sobre la losa se encuentra un tanque de hormigón armado elevado, y las columnas que la soportan presentan grandes fisuras y grietas, tanto en su longitud como en su espesor.

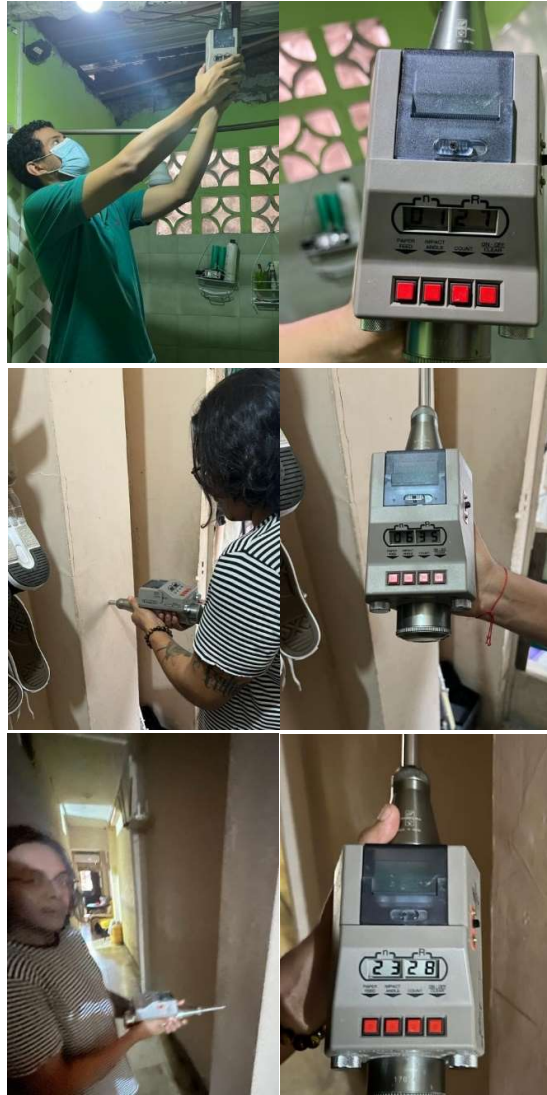
Figura 3.1 Ensayo de esclerometría

Estas pruebas realizadas con un martillo esclerómetro nos puede ayudar a determinar la resistencia del hormigón a la compresión donde después de tomar las muestras en varios elementos estructurales se pudo determinar un valor estimado de f_c . Para este ensayo se consideró la normativa NTE INEN 3121.

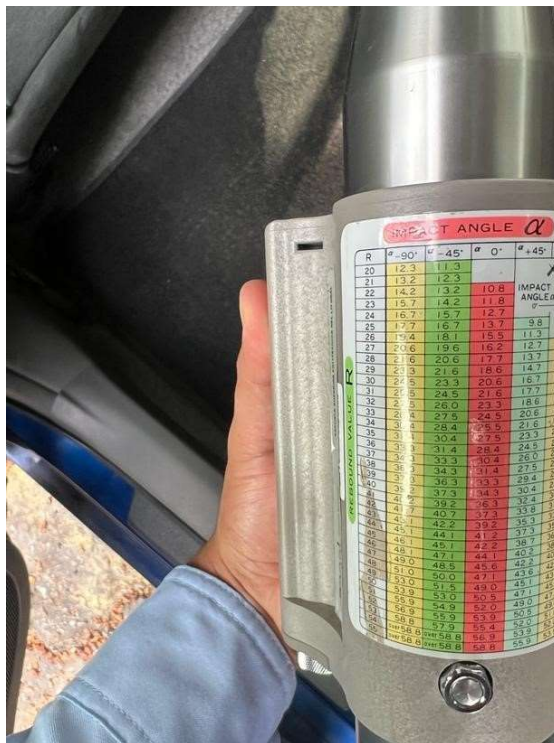
Figura 3.2 Tabla para determinar el f_c con ayuda de un factor R del esclerómetro
Fuente: Fernández, Hermenegildo 2022.

Con ayuda de la tabla mostrada en la imagen anterior, se pudo observar que hay partes estructurales donde ni siquiera se llega al rango mostrado en la tabla adjunta, esto se debe no necesariamente a un hormigón de mala calidad, sino también a una mala toma debido a que, al golpear el martillo al hormigón, no se conoce con certeza donde pasan las varillas de refuerzo, y si este choque llegase a coincidir con la ubicación de una varilla el resultado tomado es un dato erróneo.

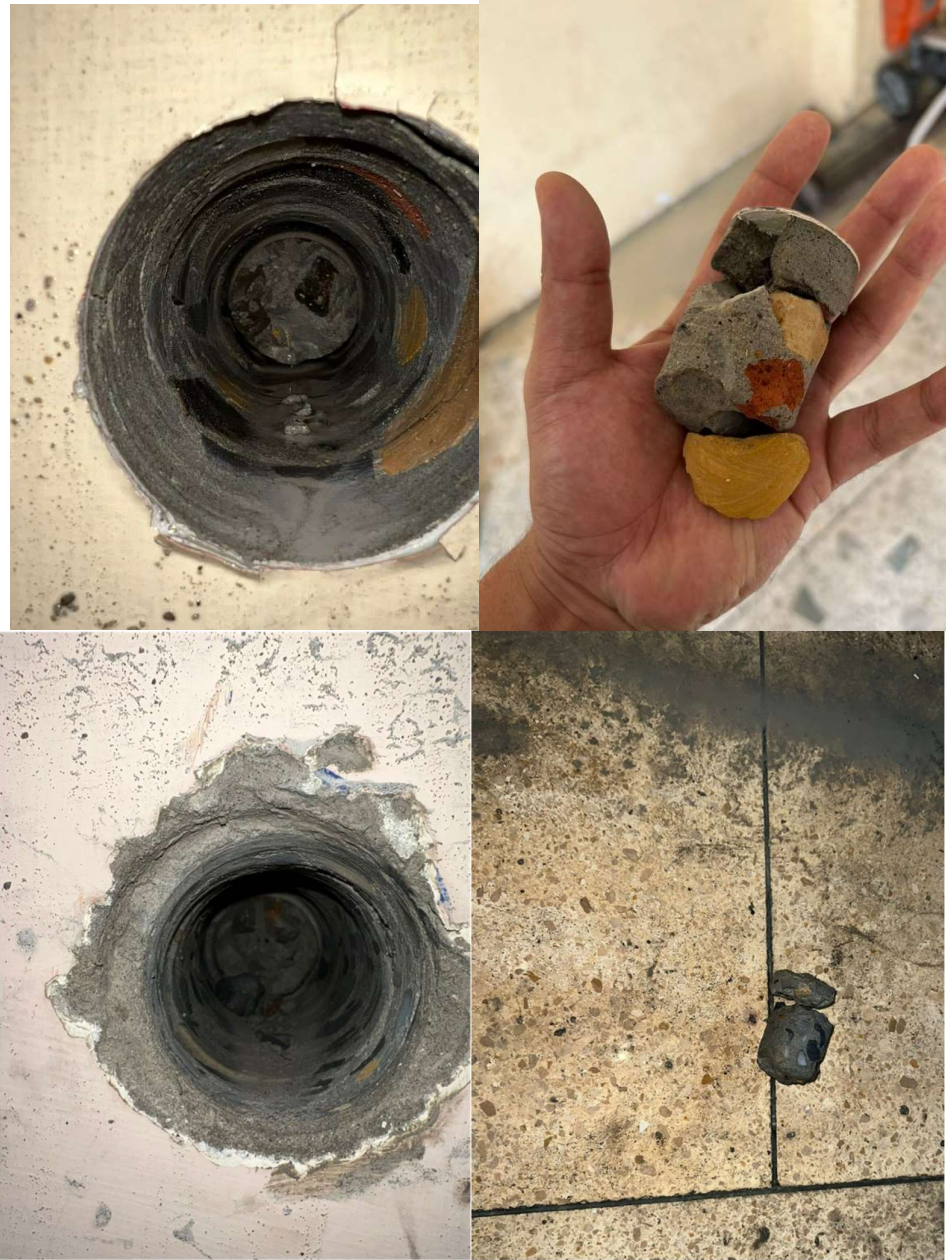
Figura 3.3 Extracción de Núcleos de la Vivienda

puede observar en una de las imágenes, que se realizó con pésimos procesos constructivos al encontrar en el interior de una columna materiales pétreos tales como arcilla, material que no debería estar presente dentro de las mezclas del hormigón.

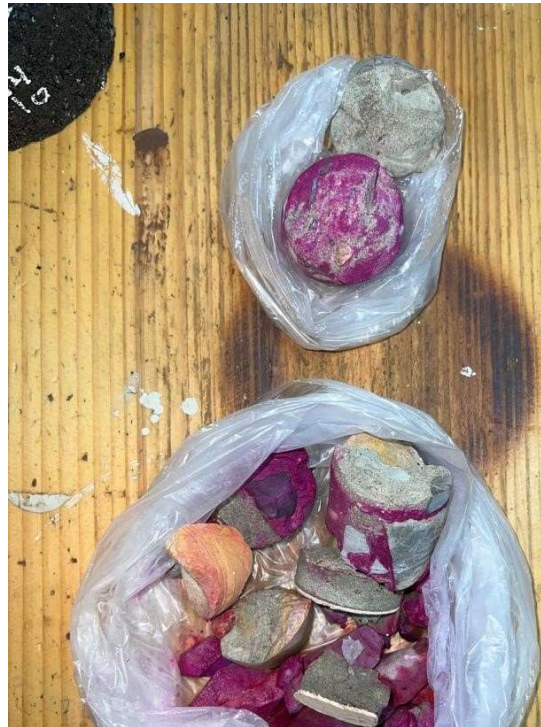
Figura 3.4 Muestras con fenolftaleína aplicada

A las extracciones hechas se les realizó la aplicación del reactivo Fenolftaleína siguiendo la norma ASTM – D 1293, el cual, es un componente que nos ayuda a determinar el pH del hormigón el cual debe estar rondando por los valores de 12, 13 la cual garantiza que no haya porosidad en la estructura evitando que el acero en el interior de la vivienda no presente corrosión.

En la muestra actual se aprecian partes blanquecinas en los extremos de las extracciones lo cual asegura que no haya porosidad hasta el interior, sin embargo, se puede apreciar que no solo hay hormigón en las muestras y dado que se determinó que la vivienda cuenta con un recubrimiento de máximo 3 cm, a veces nulo, se considera que las varillas se encuentran corroídas.
