# ***INFORME DEL ESTUDIO GEOLÓGICO Y GEOTECNICO PARA EL RELLENO SANITARIO DE LA PAPELERA NACIONAL***

## **1. ANTECEDENTES**

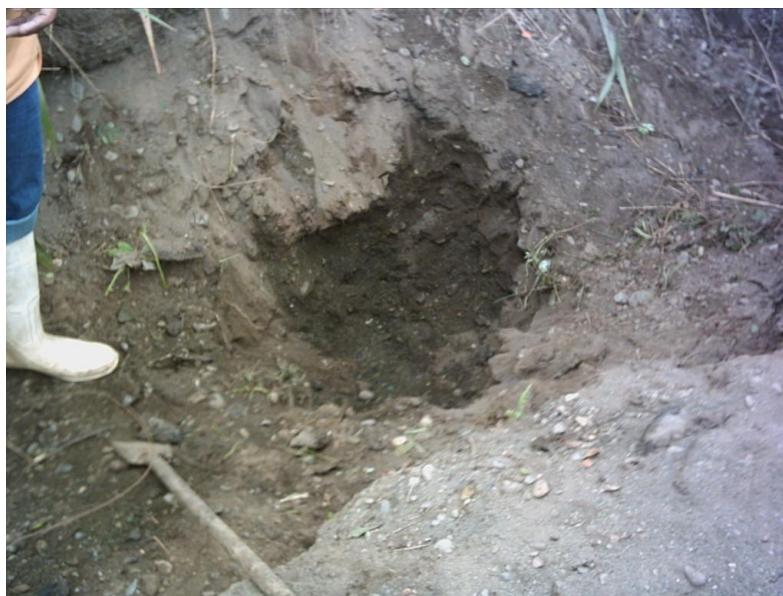
**Fotografía N. 1, excavación de la calicata uno en la cabecera del nuevo botadero. Tipo de material arena con grava**

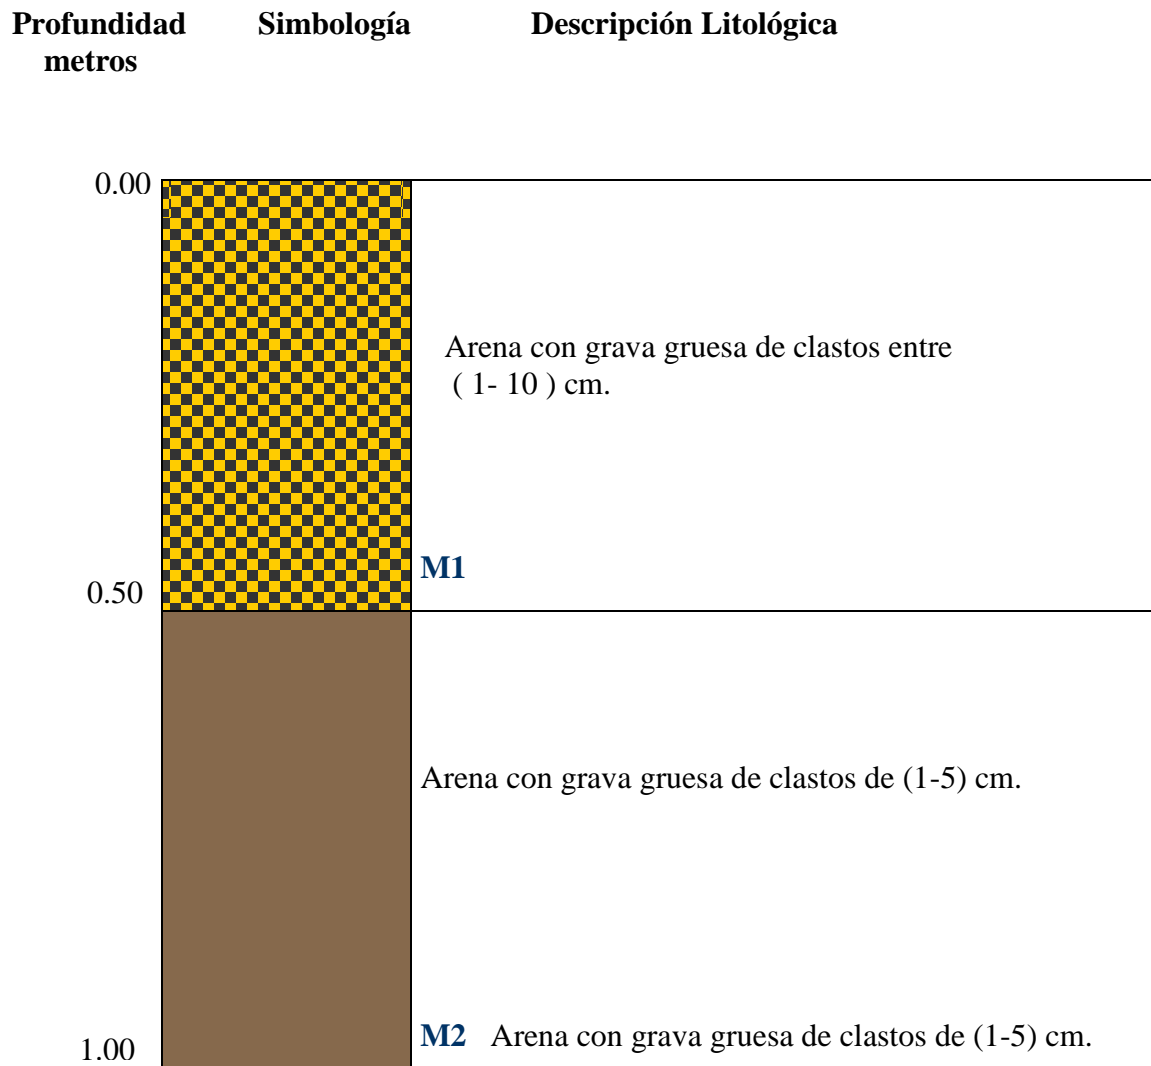
**Columna estratigráfica: Calicata N° -2 (NUEVO RELLENO)**

**Calicata N°-2**

**Ubicación** : Nuevo relleno (Parte sur, lado derecho)

**Descripción del material:** Arena con grava gruesa de clastos entre (1-10) cm.

**Descripción del material:** Arena con grava gruesa entre (1-5) cm.

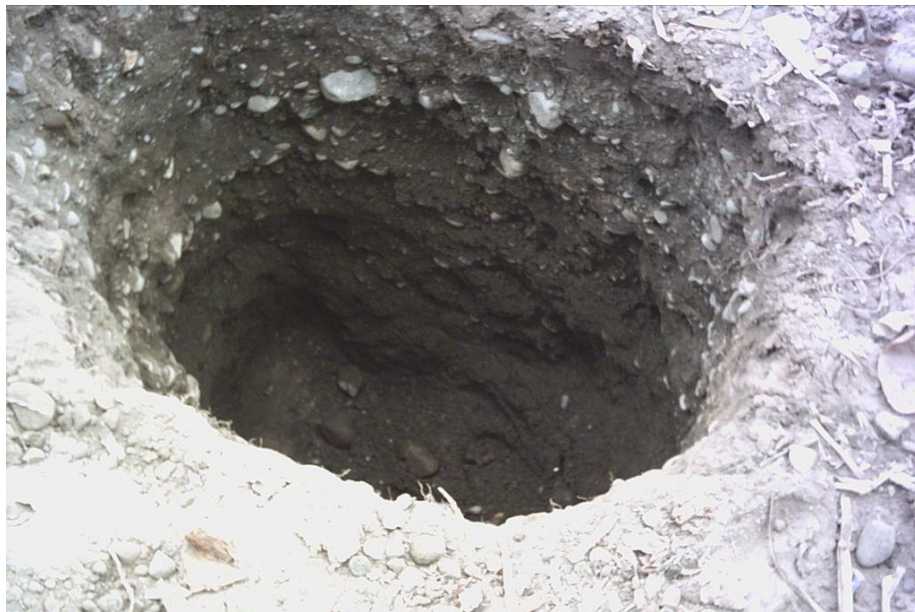
**Excavación de la calicata dos, en la parte superior grava con arena y en la inferior arena con muy poca grava.**

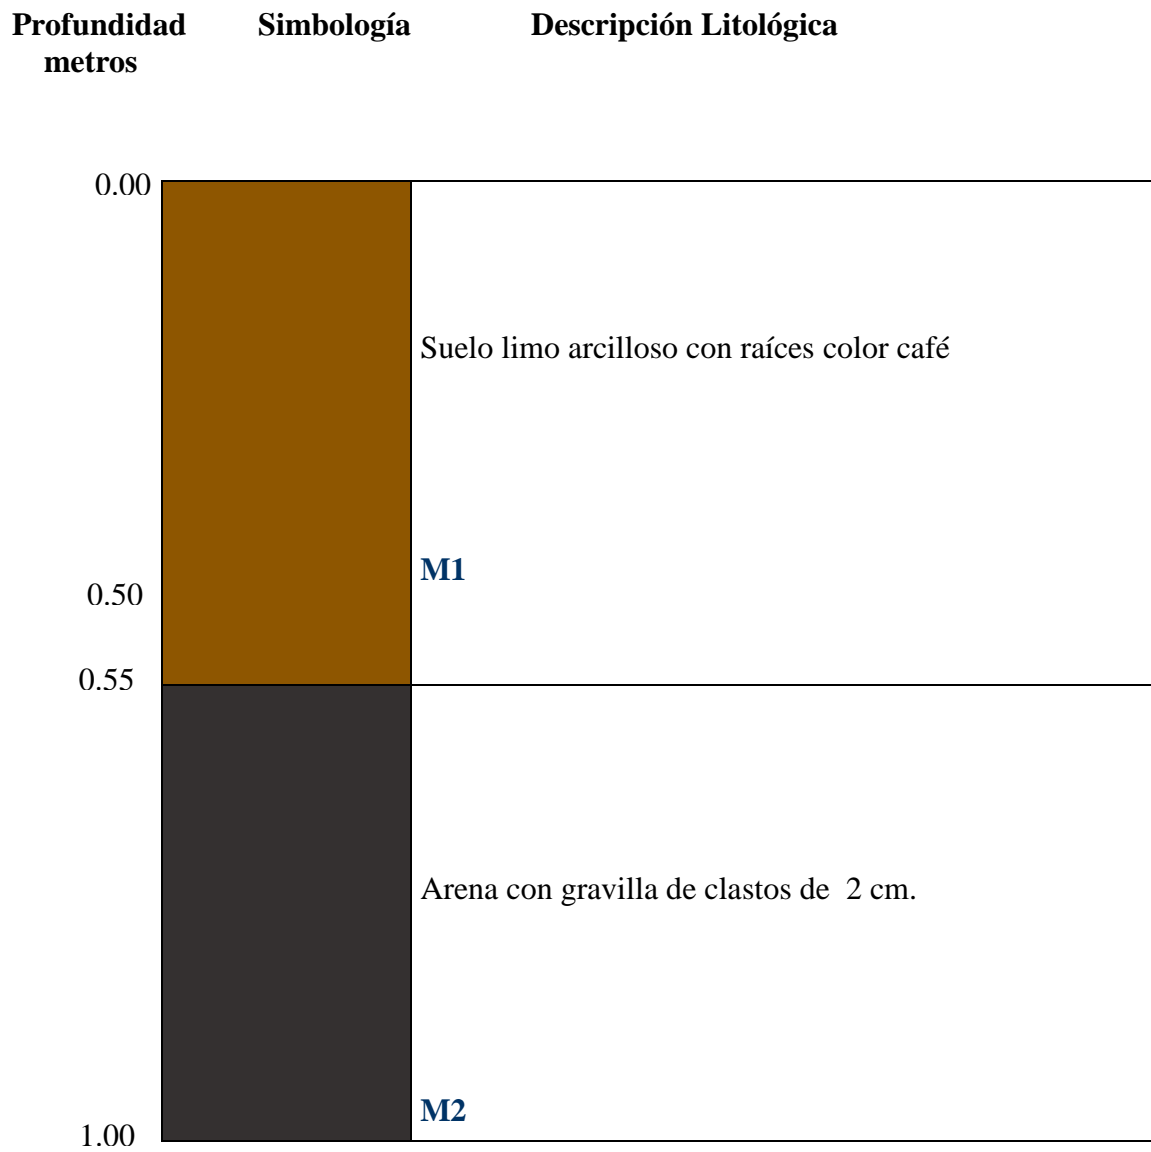
**Columna estratigráfica: Calicata N° -4 (RELLENO ANTIGUO)**

**Calicata N°-4**

**Ubicación** : Antiguo relleno (Parte norte)

**Descripción del material:** arena fina arcillosa color café con raíces.

**Descripción del material:** Arena con clastos de grava.

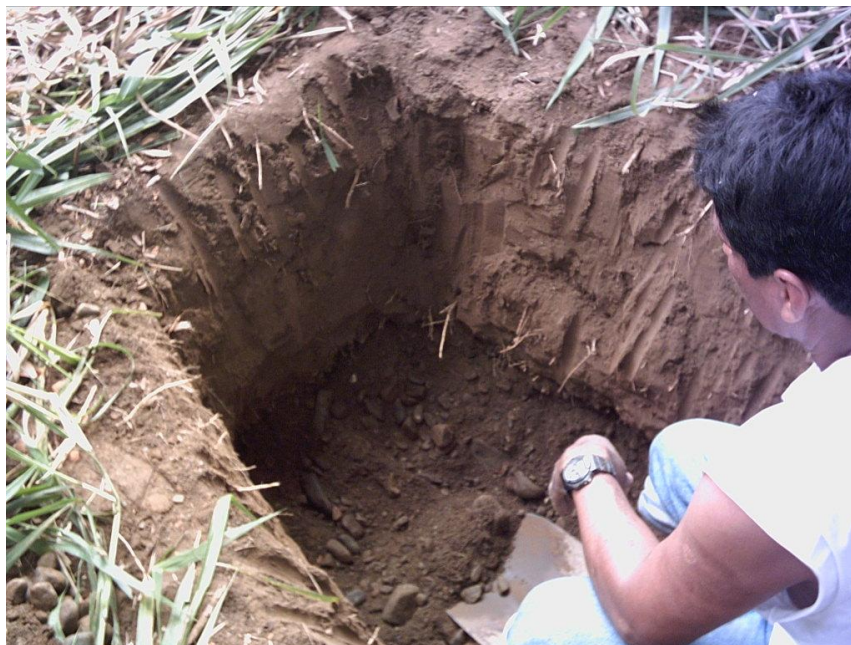
**Profundidad:** 1.00 metros.

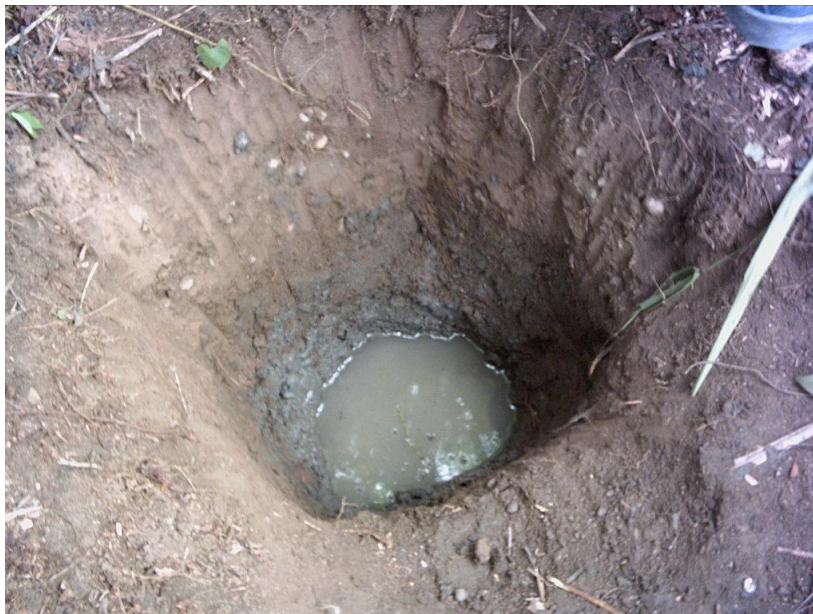
**Calicata N°-5**

**Ubicación** : Antiguo relleno (Parte norte)

**Dirección** : N 95° E con respecto al canal tipo sifón N° (02,13,06)

**Muestra** : 1

**Profundidad:** 1.00 metros

**Descripción del material:** Arena con clastos mayor a 2 cm.

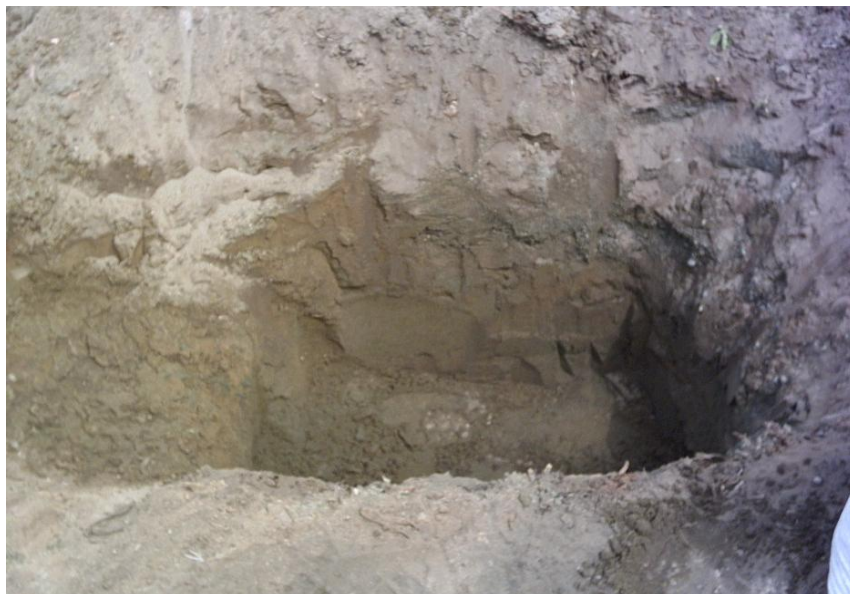
**Calicata N°-6**

**Ubicación** : Antiguo relleno (Parte Central)

**Dirección** : N 60° E con respecto al canal tipo sifón N° (02,14,04)

**Muestra** : 1

**Profundidad:** 0.60 metros

**Descripción del material:** Arena arcillosa.

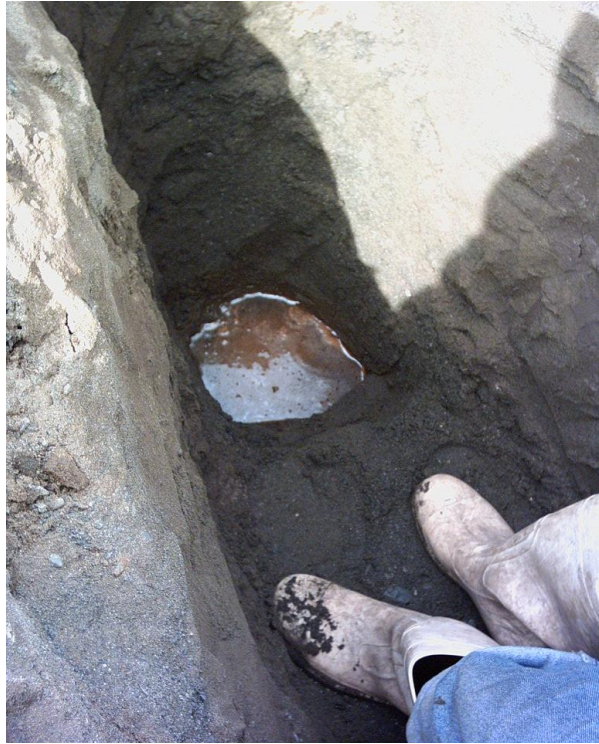
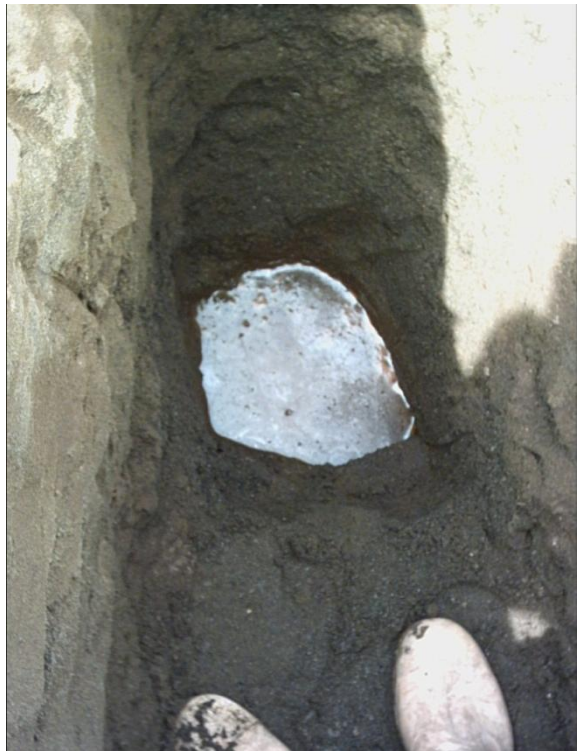
**Calicata N°-7**

**Ubicación** : Antiguo relleno (Parte sur)

**Dirección** : N 30° E con respecto al canal tipo sifón N° ( 02,15,03)

**Muestra** : 1

**Profundidad:** 0.50 metros

**Descripción del material:** Arena fina.

**Muestra** : 2

**Profundidad:** 1.00 metros.

**Descripción del material:** Arena gruesa con grava.

**Material** : Escombros de basura industrial mezcladas con arena y limo fino color café

**Material** : Arena de grano fino

**Contenido de humedad:** Saturada
