ESCUELA SUPERIOR POLITÉCNICA DEL LITORAL

Evaluación y rehabilitación de casa de 3 pisos en Salinas cantón de la
provincia de Santa Elena

PROYECTO INTEGRADOR

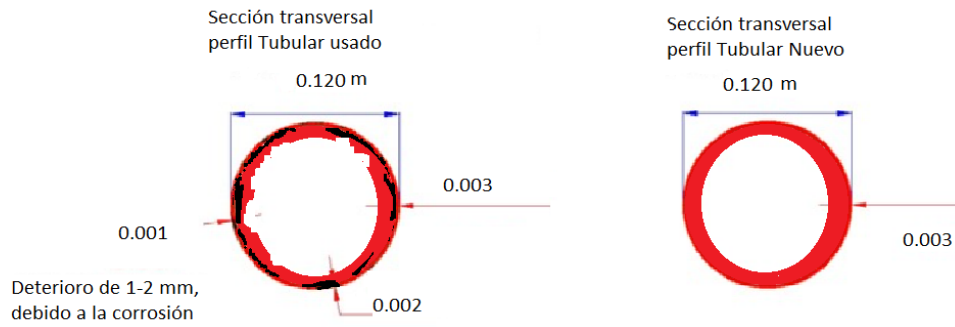
Figura 3.16 Dimensiones tubo de acero utilizado como conducto de petróleo.

Mediante el empleo del ensayo de pachometría se pudo constatar que el diseño estructural de las columnas del primer piso, no pueden ser establecido de manera simple. Especialmente cuando esta tiene como elementos tubería de acero usadas para conducción de petróleo, caracterizada por un espesor de 3 mm y un diámetro de 0.12 m en su estado inicial y que con el tiempo han presentado deterioro en su espesor debido a las alteraciones químicas.

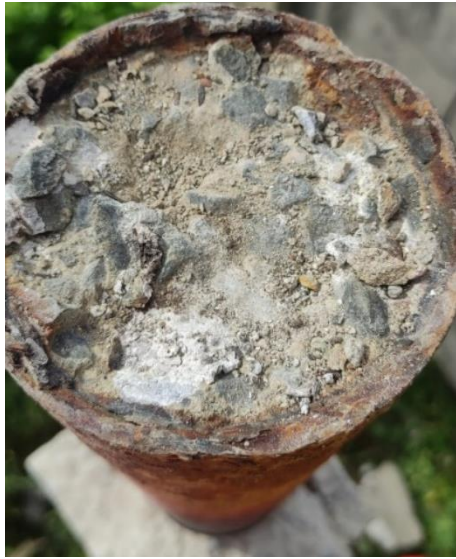
Es fundamental resaltar que la tubería utilizada previamente para el transporte de petróleo y que actualmente presenta signos de oxidación debido a su uso previo, no es aconsejable para una nueva aplicación como componente estructural en una edificación. La corrosión y el deterioro resultantes de su exposición al ambiente agresivo del petróleo y las condiciones de servicio pueden comprometer su integridad y capacidad de soporte. Por lo tanto, su uso en este contexto no garantizaría los estándares de seguridad y durabilidad requeridos para la estructura de la edificación.

Figura 3.19 tubería de petróleo rellena con mortero estructural mal dosificado.
 Fuente: Eva Chacón y Brayan Pinto

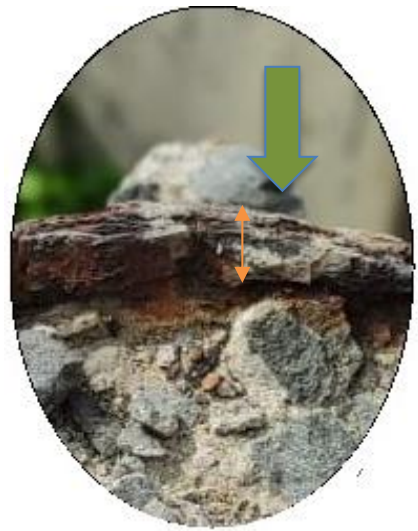
Figura 3.21 Zoom tubería de acero con sección de espesor expandido a 4-5 mm por corrosión.
 Fuente: Eva Chacón y Brayan Pinto

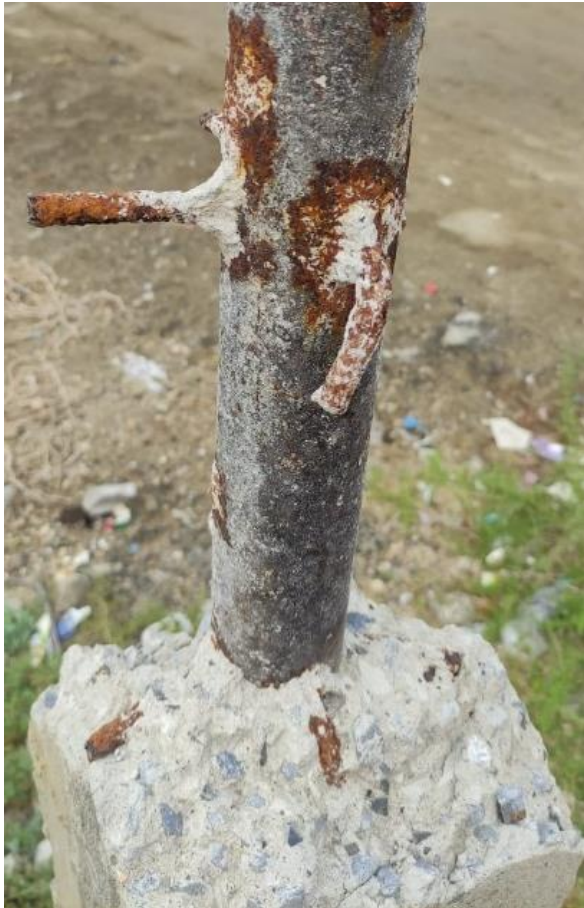
Figura 3.23 Varilla soldada a la tubería de petróleo.

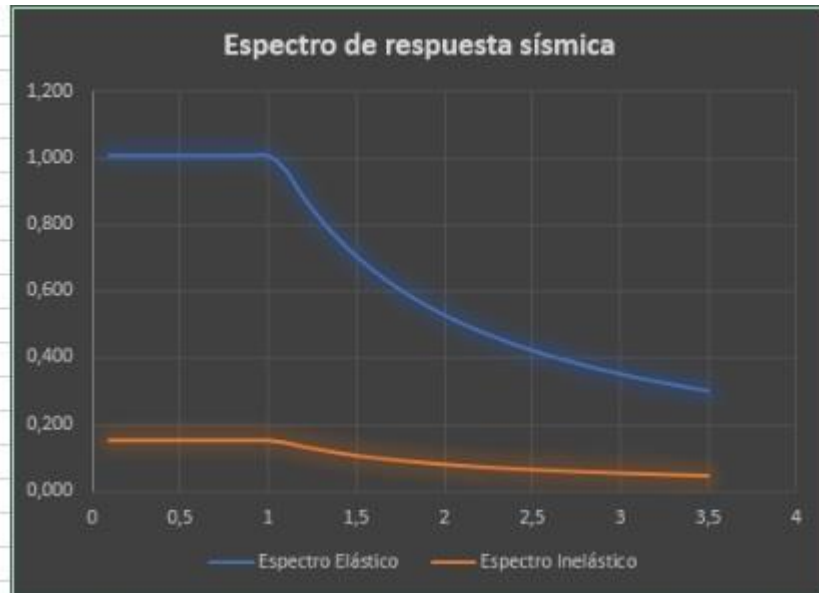
Figura 3.38 Espectro de respuesta sísmica.
