**“Implementación de herramientas Lean Manufacturing para
reducir los retrabajos en los equipos reacondicionados del área
de taller de una empresa que presta el servicio de renta de
equipos montacargas”**

PROYECTO DE TITULACIÓN

MAGÍSTER EN MEJORAMIENTO DE PROCESOS

Año: 2023

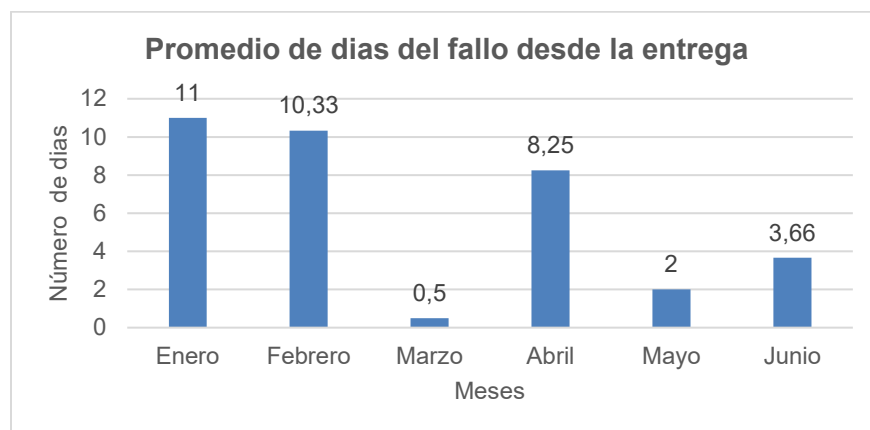
Figura 2.3 Promedio de días de fallo desde la entrega de enero a junio 2022

En la figura 2.3 se evaluó el promedio de días de falla desde que el equipo fue entregado. Esta evaluación dio un promedio global de 5.96 días de enero a junio en el año 2022, en donde los meses que han ocurrido más rápido los fallos en los equipos una vez que han sido entregado al cliente, son los meses de marzo, mayo, junio. Este valor se contrasta en el indicador de promedio de días de fallos desde la entrega con los resultados posteriores a la implementación de las mejoras.

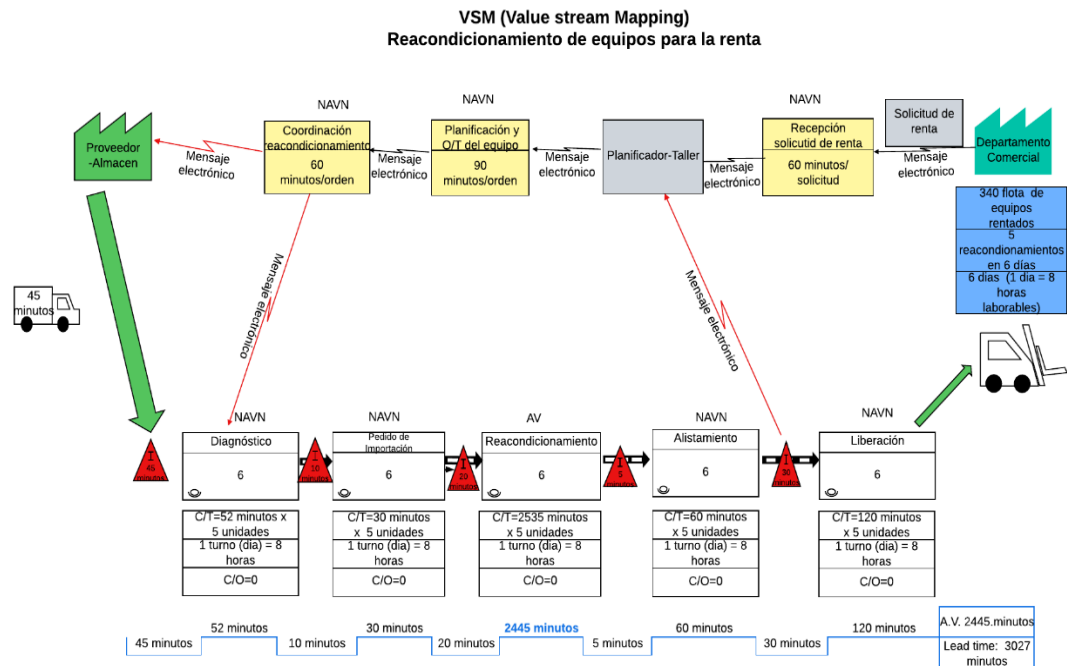
Figura 2.5 VSM reacondicionamientos de equipos para la renta junio-2022

Proceso	Lead time (minutos)	AV (minutos)	NAVN (minutos)	NAV (minutos)
Reacondicionamiento de equipos para la renta	3027	2445	472	110

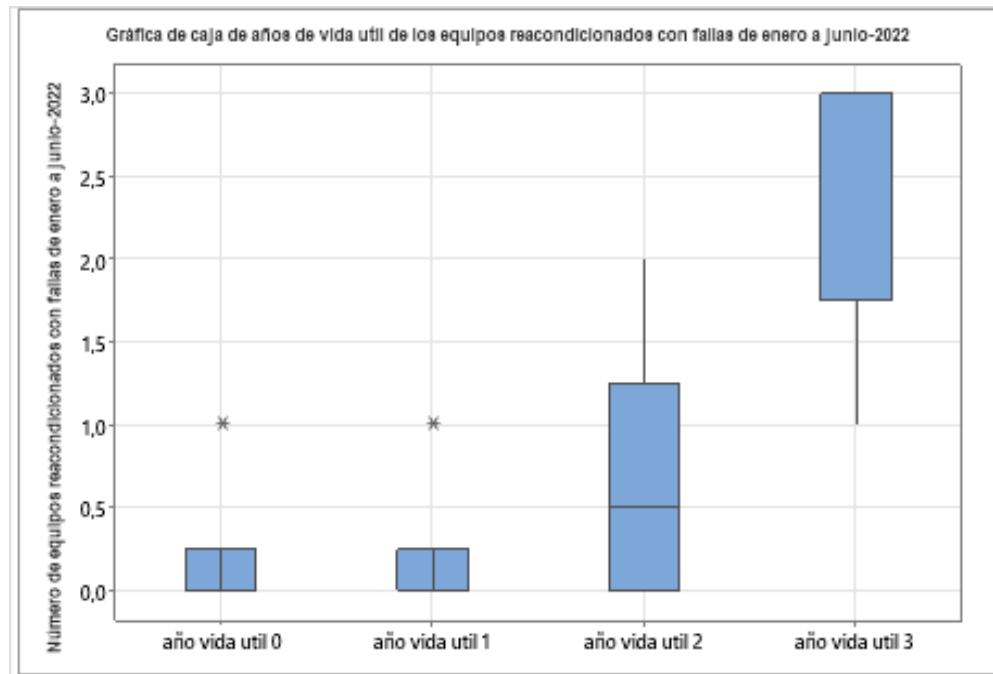
Figura 2.9 Gráfica de caja de años de vida útil de los equipos reacondicionados con fallas de enero a junio-2022

Para verificar la causa se utilizó en la figura 2.9 la gráfica de caja de los años de vida útil de los equipos reacondicionados con fallas de enero a junio del año 2022, en donde se evidencia que el mayor número de fallos son en los equipos que tienen entre dos o más años de vida útil siendo así que los equipos que tienen una vida útil de 0 y 1 año tienen muy poca proporción. Los equipos con 3 años de vida útil son los que tienen una mediana igual a 3 siendo una tendencia central alta.

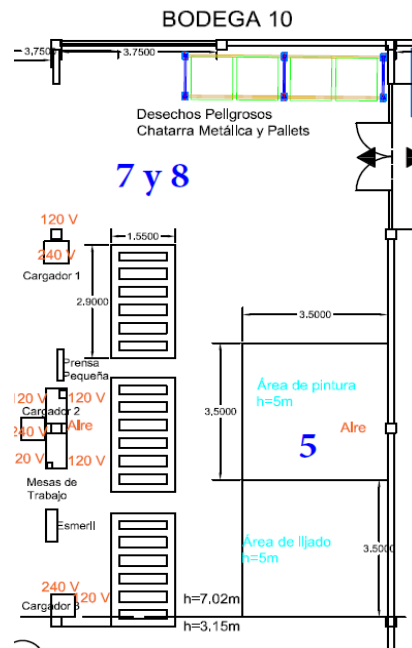
Figura 2.15 Plano del diseño de área de la cabina de pintura -bodega 10

El diseño de la cabina de pintura es realizado en la bodega 10, en donde se colocó un área delimitada para la pre-fase que es el lijado del equipo para posteriormente pasar a la cabina de pintura como lo muestra en la figura 2.15.

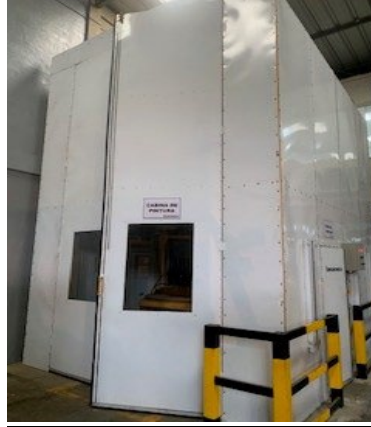
Figura 2.20 Cabina de Pintura

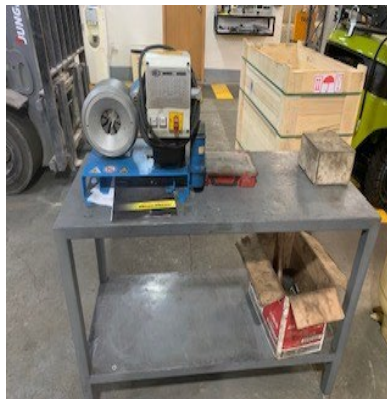
Figura 2.21 Máquina de prensado de manguera

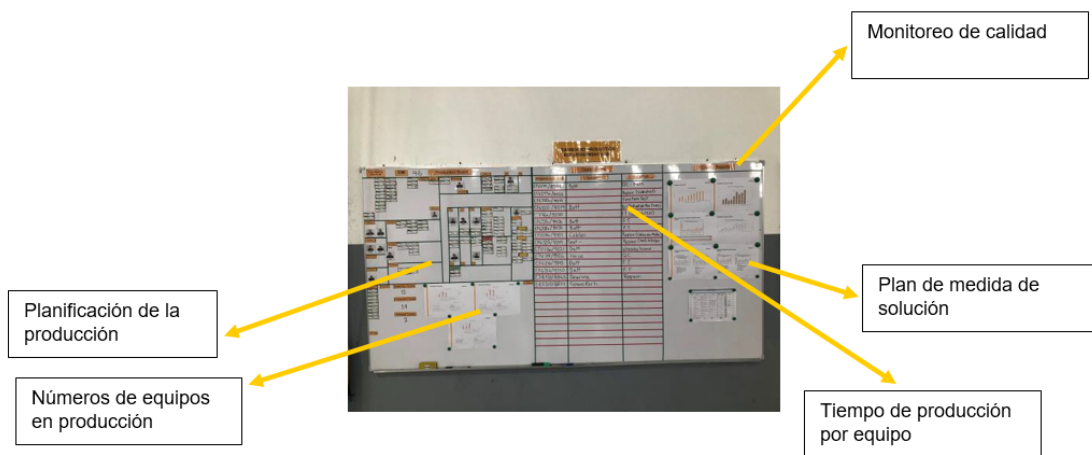
Figura 2.26 Tablero planificador de la producción

Como punto importante en la etapa de planificación de los reacondicionamientos, se colocó una pizarra en el área de taller como tablero visual el cual se dividió en 3 partes, la primera división representa lo que está sucediendo actualmente en la producción como número de equipos y la ubicación de los mismos en las bahías delimitadas para cada proceso, en la segunda división se monitorea qué y cuánto tiempo sucede algo en la producción y la tercera división fue ilustrar qué problemas tienen los equipos en el momento de la liberación y el plan de medida de solución. Es un control visual para que se implementó para que sea fácil comunicárselo a los técnicos figura 2.26.

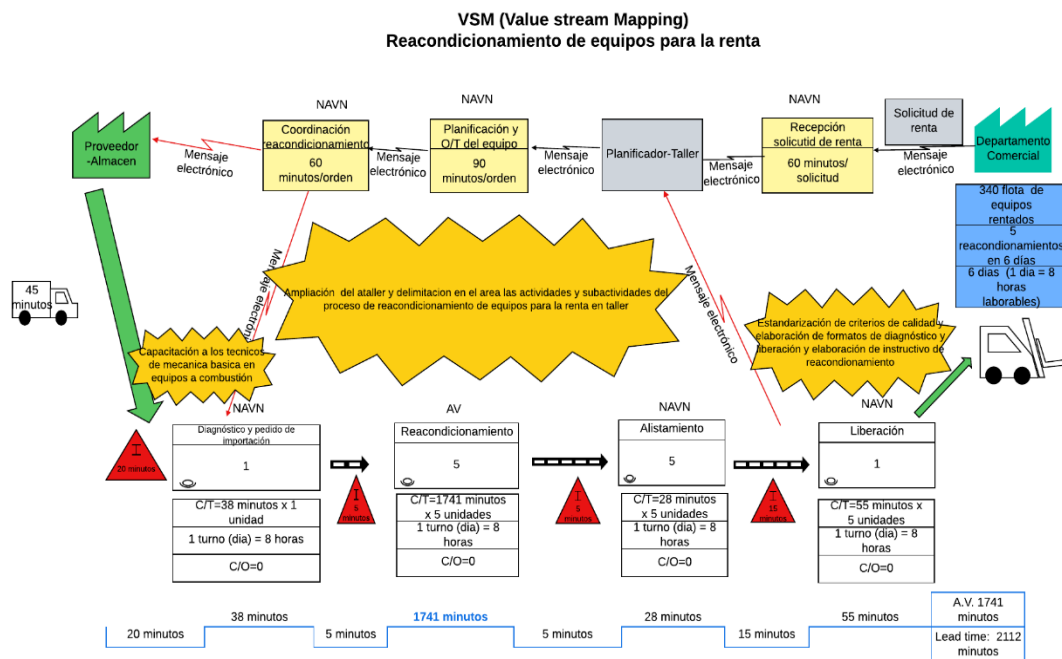
Figura 3.1 VSM futuro reacondicionamientos de equipos para la renta junio-2022

- Alistamiento: su tiempo de proceso es 28 minutos por cada montacargas, cuenta con cinco técnicos y el inventario después de este proceso es de quince minutos de espera antes del siguiente proceso.

- Liberación: su tiempo de proceso es de 55 minutos por cada montacargas, cuenta con un especialista de diagnóstico y control de calidad. No existe inventario posterior.
