Escuela Superior Politécnica del Litoral

Incremento de eficiencia de la máquina de empastado de placas en una empresa
productora de baterías para vehículos

Proyecto Integrador

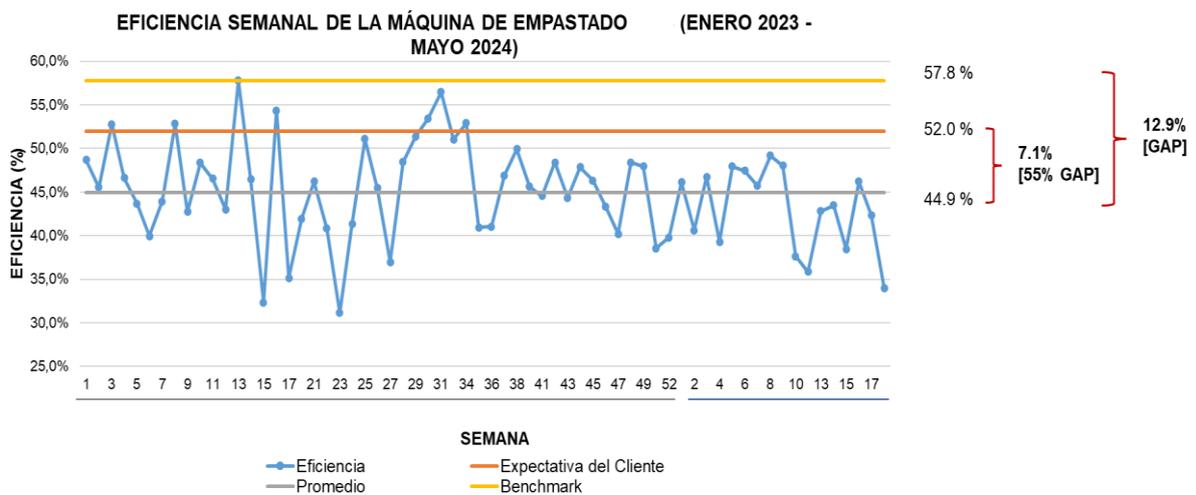
Figura 2.1 Serie de tiempo de eficiencia semanal en la máquina de empastado

Se graficó la eficiencia, la variable de respuesta seleccionada, desde enero 2023 hasta mayo del 2024, calculada con una tasa de producción esperada de 26,880 placas/hora. Se observa en la Figura 2.1 un promedio de 44.9% de eficiencia y un máximo alcanzado del 57.8% en la semana 13 del 2023, por lo que se tiene un GAP total del 12.9%. Con el proyecto, se tiene como objetivo reducir este GAP en un 55%; es decir, incrementar la eficiencia en un 7.1% (hasta el 52%), que es la expectativa del cliente.

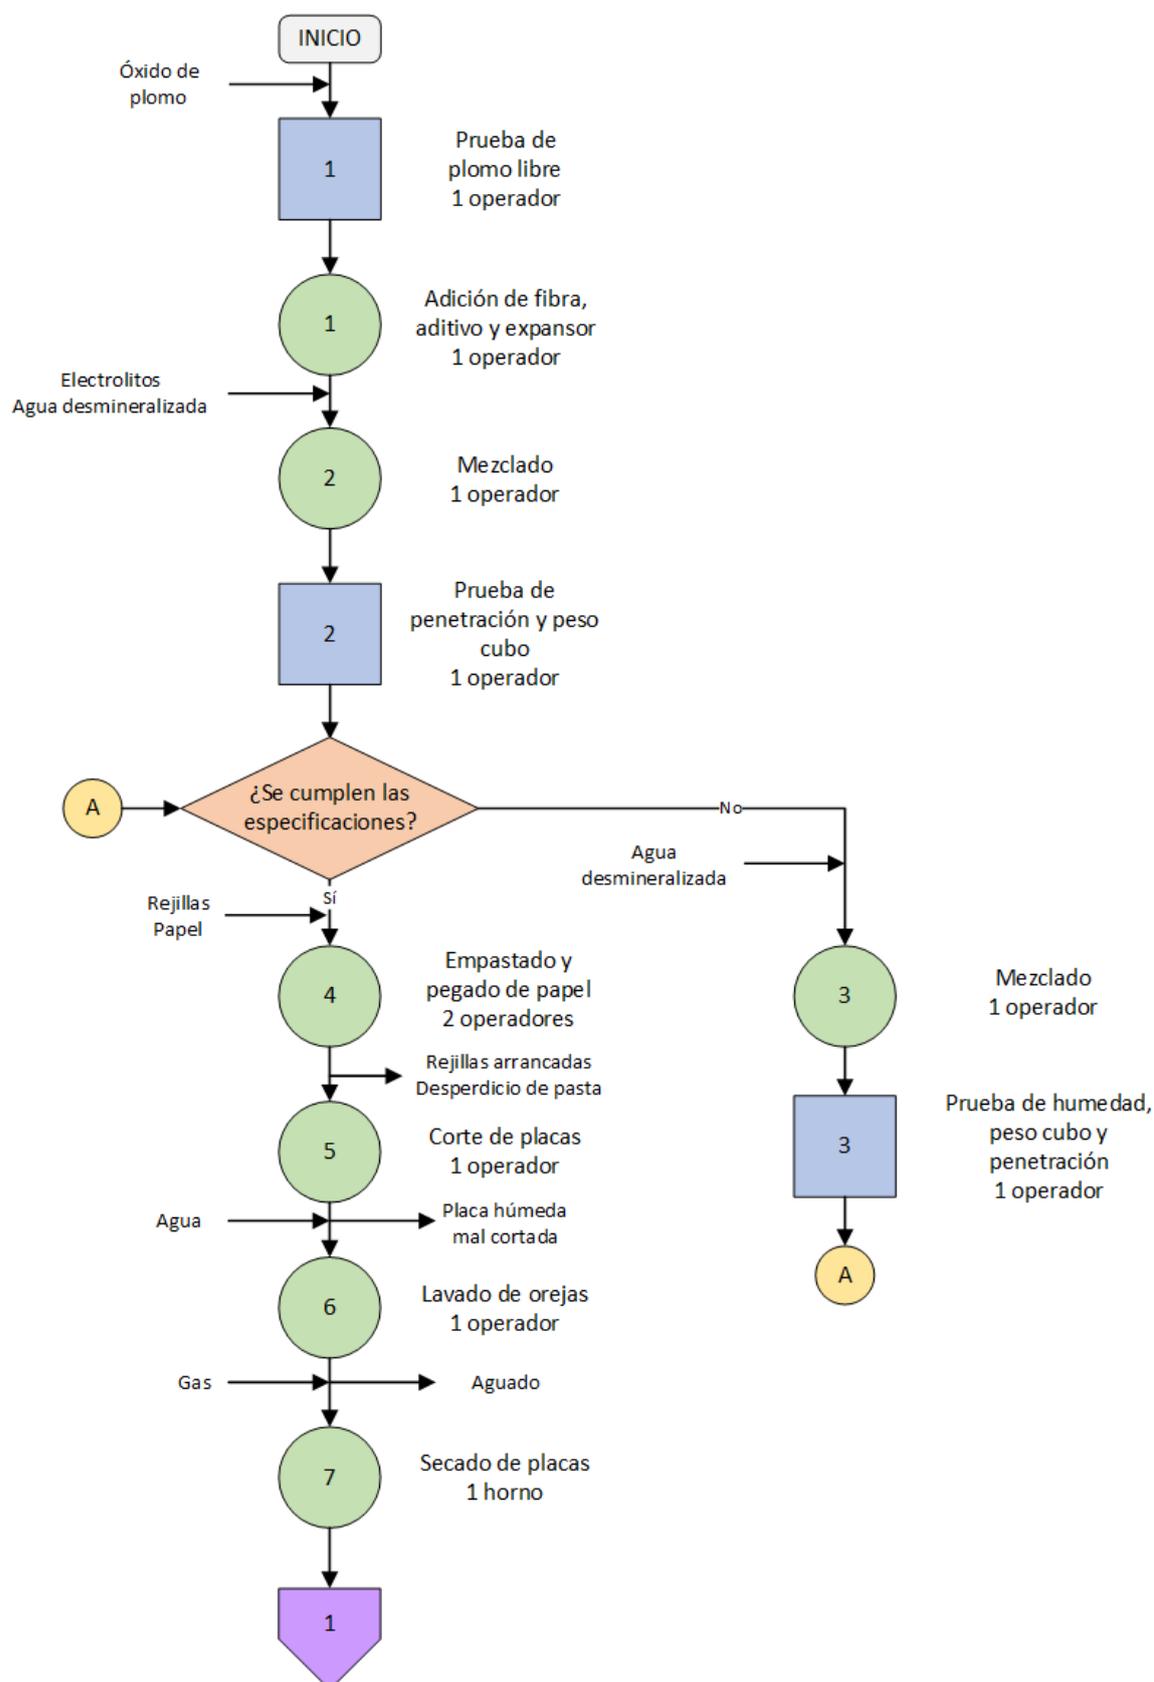
Figura 2.2 Diagrama OTIDA del proceso – parte 1

Asimismo, se identificó que el cuello de botella es la actividad de apilado de placas debido a que esta determina la velocidad de toda la línea de producción, la cual es de 21 metros/minuto por el incremento de enredos de placas en esta parte del proceso. Sin embargo, la línea puede trabajar hasta a 32 metros/minuto.

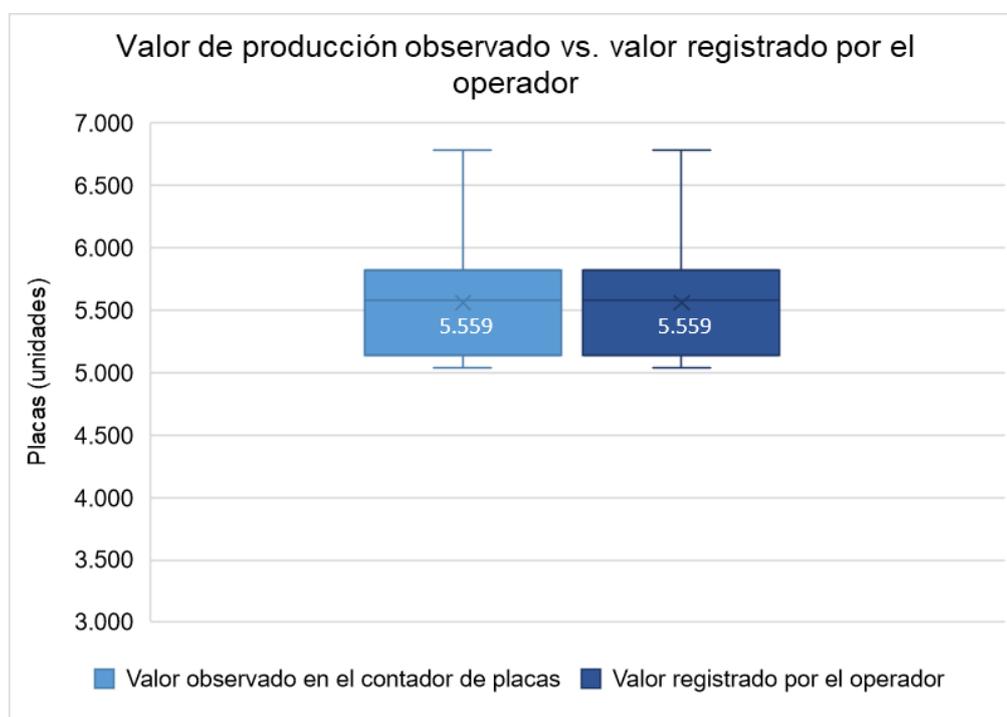
Figura 2.4 Diagrama de cajas de valor de producción observado vs valor registrado por el operador

Para la validación del número de placas producidas, se compararon los datos de la producción de placas observadas, con un promedio de 5 observaciones por día, con la producción registrada por el operador de la máquina en ese momento que se fue a observar. La Figura 2.4 muestra el diagrama de cajas utilizado y se puede evidenciar que no hay diferencia entre estos datos, los cuales fueron recopilados del 14 al 20 de junio del 2024.

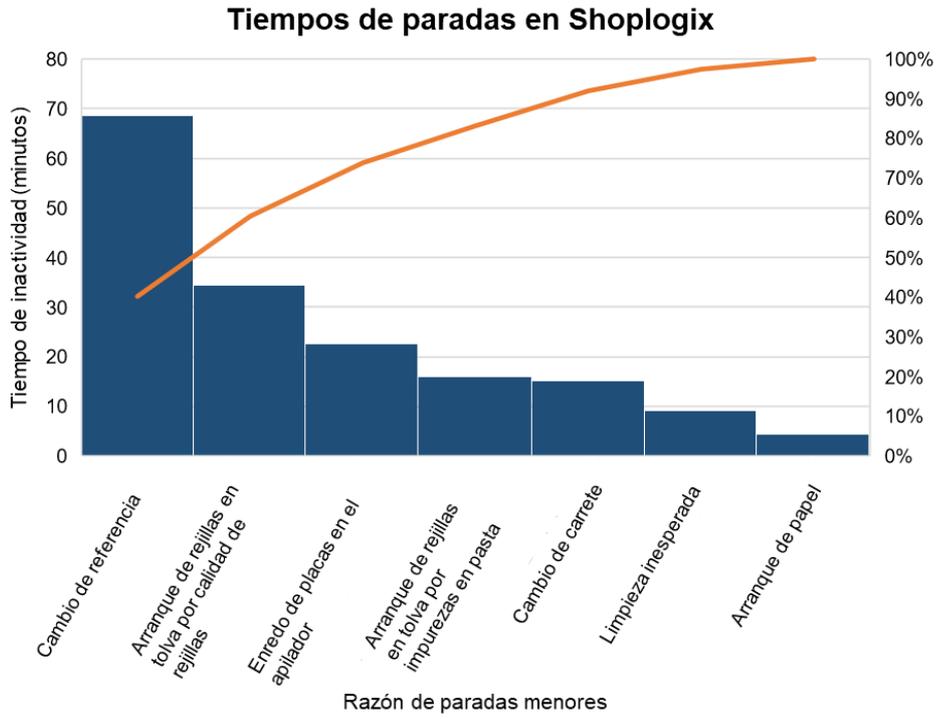
Figura 2.10 Diagrama de Pareto de tiempo de paradas de Shoplogix

Con estos mismos datos, se comparó la asignación de razones a los tiempos de paradas en el sistema, visualizado en la Figura 2.10, con la información recopilada en sitio en estos días, mostrado en la Figura 2.11, en donde se observa la similitud entre los gráficos de Pareto, lo cual indica que los operadores asignan correctamente los motivos de parada en Shoplogix.

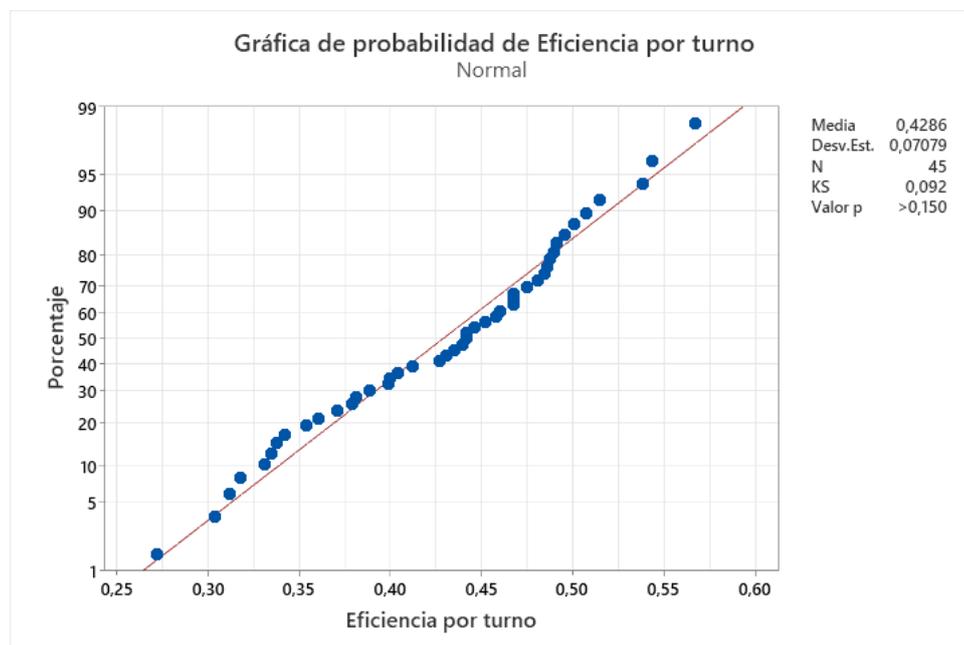
Figura 2.12 Análisis de normalidad de eficiencia por turno

Se aceptó la hipótesis alternativa (H1) por tener un valor p mayor a 0.1 y se concluyó que los datos son normales. En la Figura 2.12, se observa el resultado.

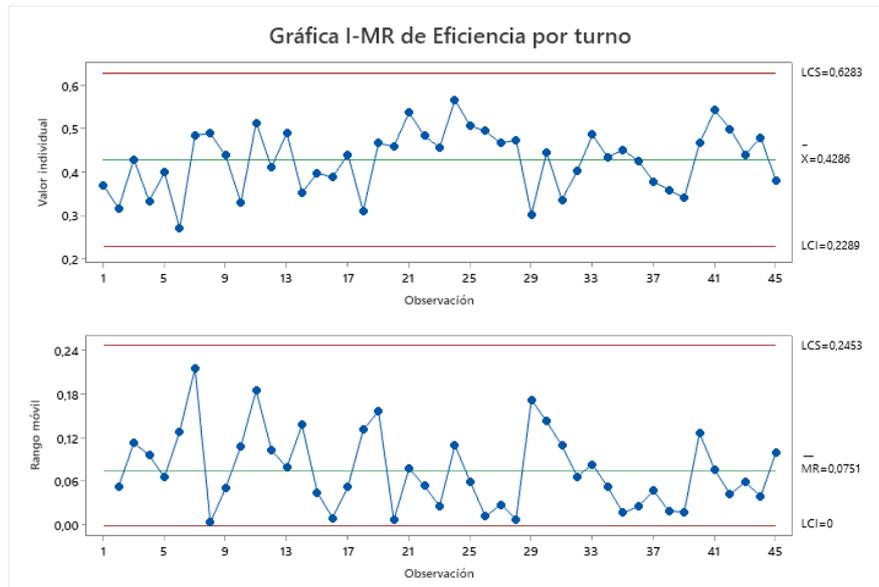
Figura 2.13 Análisis de estabilidad de eficiencia por turno

Posterior a esto, se procedió con el análisis de estabilidad, el cual se observa en la Figura 2.13 y se concluyó que el proceso se encuentra bajo control estadístico, ya que no se encontraron datos fuera de los límites de control.

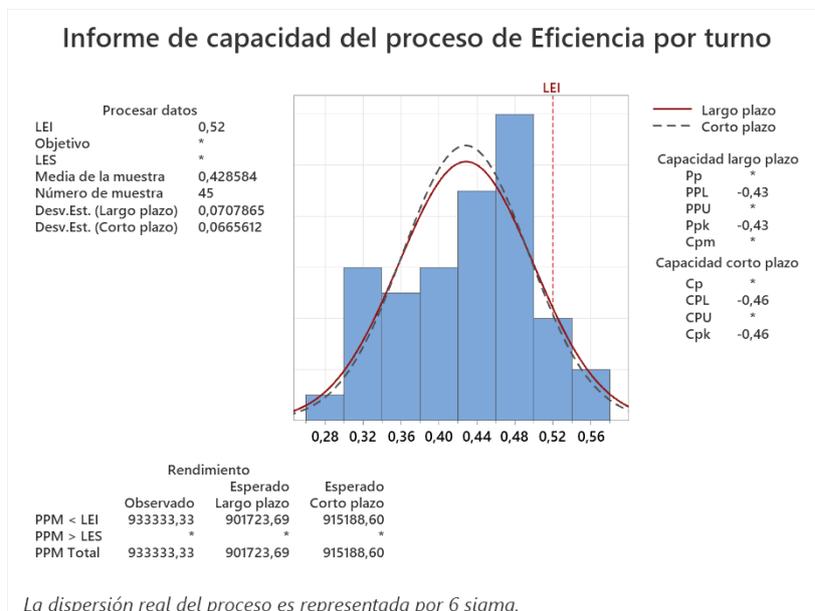
Figura 2.14 Análisis de capacidad de eficiencia por turno

Se estableció como límite de especificación inferior una eficiencia del 52%, ya que es lo mínimo esperado por el cliente al finalizar este proyecto. Se concluyó que el proceso no es capaz de cumplir con este requerimiento por obtener un Cpk menor a 0 como se observa en la Figura 2.14.

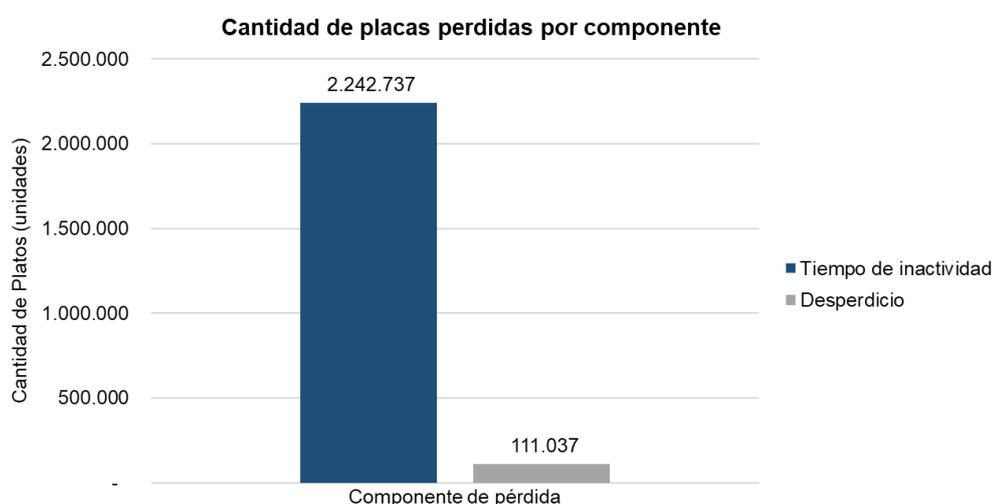
Figura 2.15 Cantidad de placas perdidas por componente

Se puede observar en la Figura 2.15 que los tiempos de paradas influyen significativamente en la cantidad de placas no producidas en este periodo de tiempo, por lo que el enfoque fue en estos tiempos en la máquina de empastado.

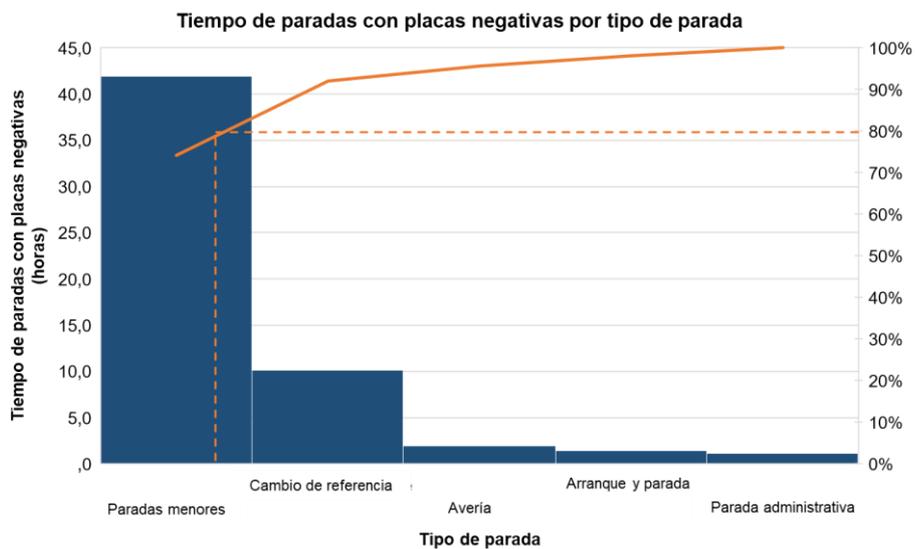
Figura 2.21 Diagrama de Pareto de tipos de paradas en producción de placas negativas

Se clasificó este tiempo en los tipos de paradas que maneja la compañía y en el diagrama de Pareto de la Figura 2.21 se visualiza que las paradas menores representan el 80% de mi tiempo total de paradas.

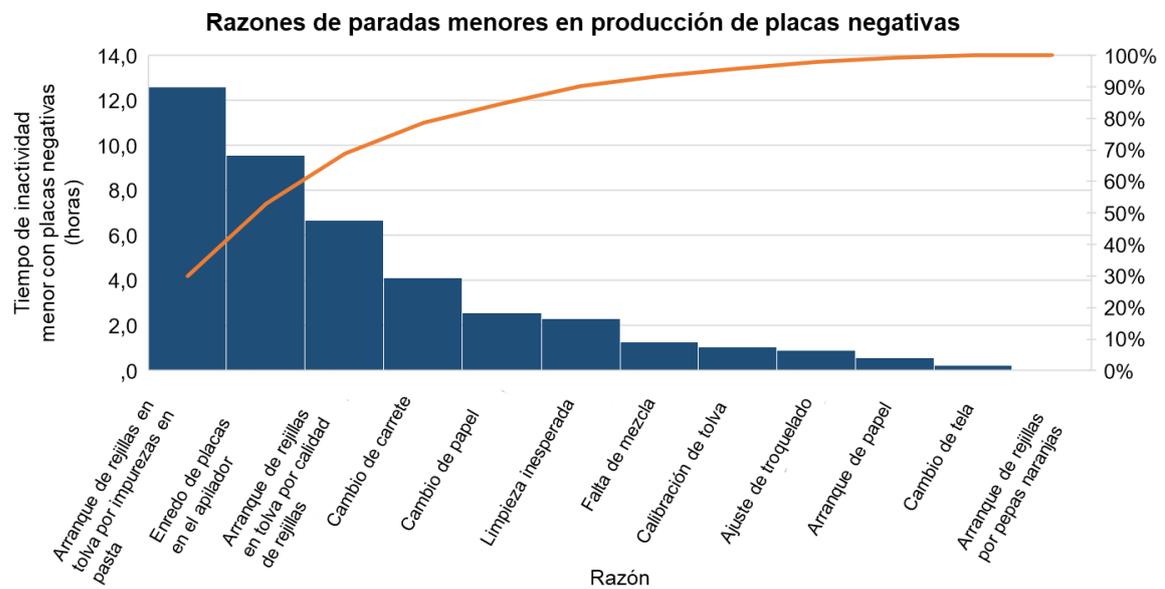
Figura 2.22 Diagrama de Pareto de razones de paradas menores en producción de placas

Como último paso, se identificaron las razones de paradas menores que representan el 80% del tiempo total de estas paradas con un segundo diagrama de Pareto en la Figura 2.22, las cuales son:

- Arranque de rejillas en tolva por impurezas en la pasta
- Enredos de placas en el apilador
- Arranque de rejillas en tolva por calidad de rejillas
- Cambio de carrete

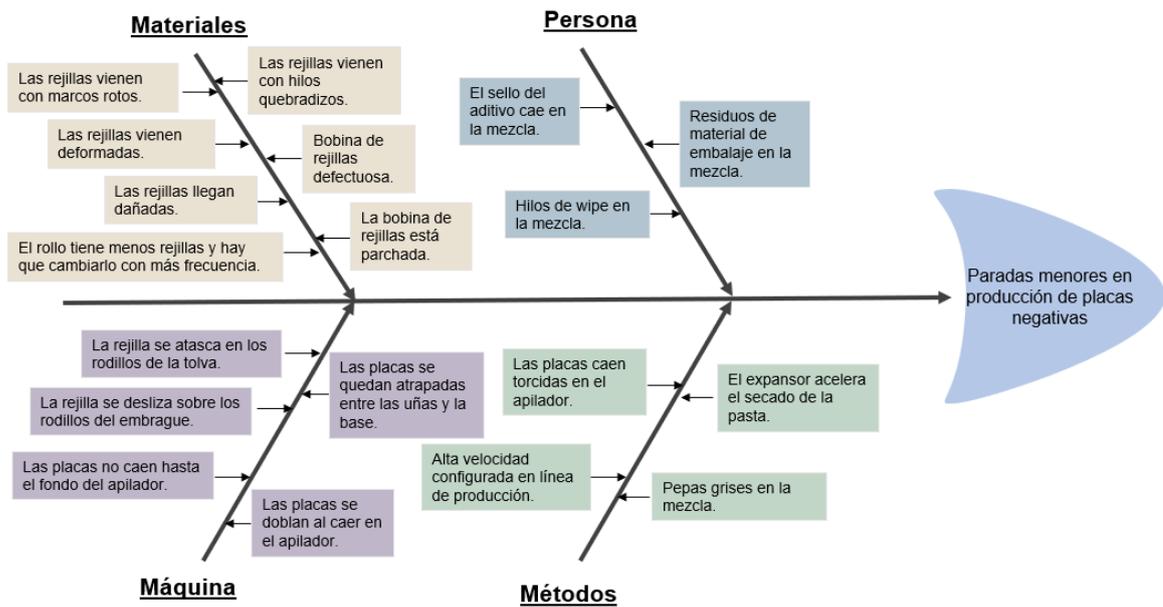
Figura 2.24 Diagrama de Ishikawa

Esta información se utilizó para la construcción del diagrama de Ishikawa, en el que se clasificaron las ideas en 4 grupos: material, mano de obra, método y máquina. El diagrama se puede observar en la Figura 2.24.

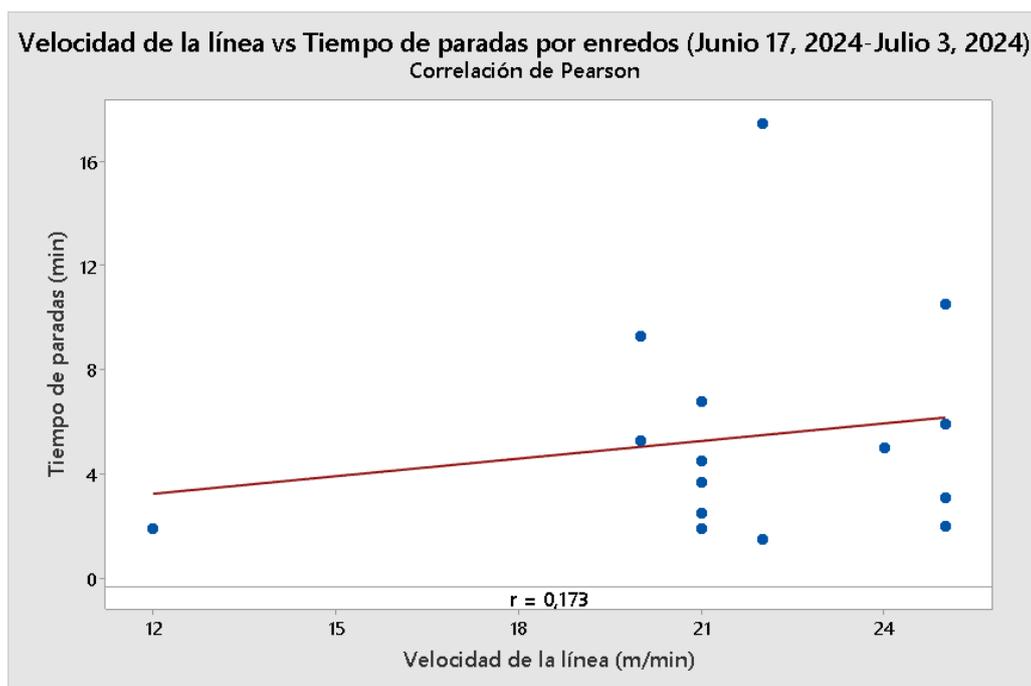
Figura 2.27 Gráfica de correlación de velocidad vs tiempo de inactividad promedio por enredos en el apilador

Para la validación de esta causa, se utilizaron 15 datos recopilados desde el 17 de junio hasta el 3 de julio para obtener la correlación mostrada en la Figura 2.27. El coeficiente de correlación de Pearson es 0.173, por lo que no se pudo concluir que la causa es significativa. Por esta razón, se procedió a realizar una segunda prueba.

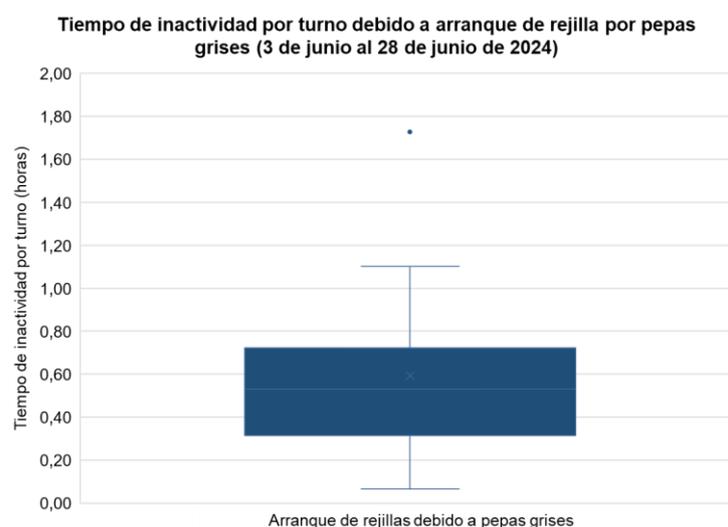
Figura 2.28 Diagrama de caja de tiempo de inactividad por parada debido a arranque de rejillas por pepas grises

En la línea de empastado, se tuvo una media de 0,45 horas de inactividad por turno, con una desviación estándar de 0,43 horas, provocadas por el arranque de la rejilla debido a las pepas grises. Por tanto, se concluyó que la causa es significativa. Se consideran los datos de 14 turnos en el diagrama de caja visualizado en la Figura 2.28.

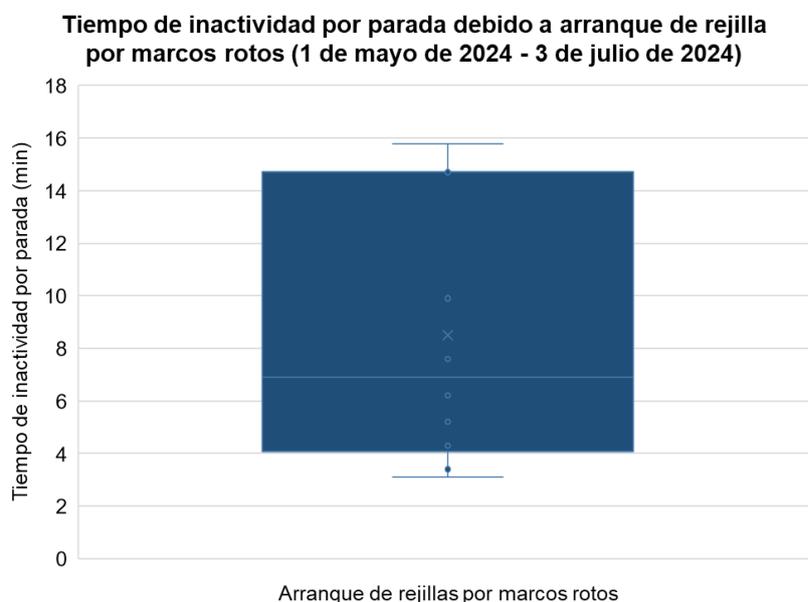
Figura 2.29 Diagrama de caja de tiempo de inactividad por parada debido a arranque de rejillas por marcos rotos

Durante el periodo analizado se obtuvo un promedio de 8,50 minutos por cada tiempo de inactividad por arranque de rejillas por marcos rotos y una desviación estándar de 4,98 minutos, con un total de 10 observaciones. Por tanto, se concluyó que la causa es significativa. El diagrama de cajas se muestra en la Figura 2.29.

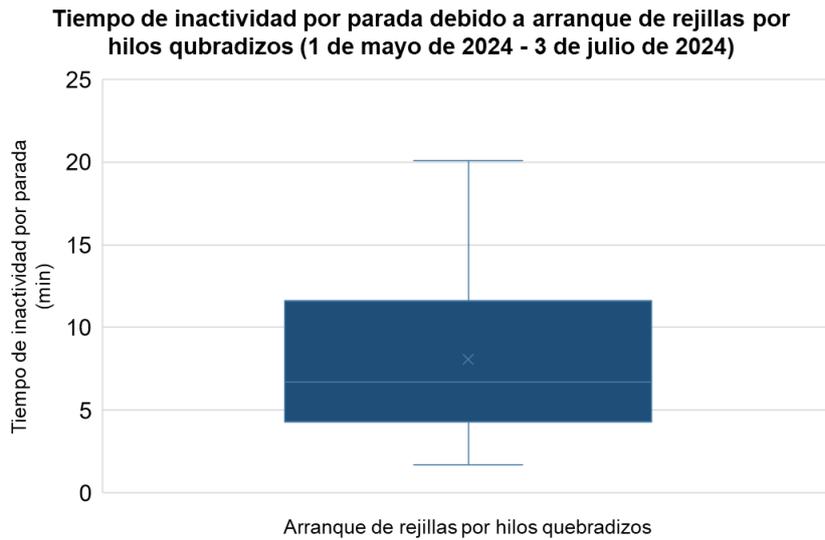
Figura 2.30 Diagrama de caja de tiempo de inactividad por parada debido a arranque de rejillas por hilos quebradizos

Durante el periodo analizado se obtuvo un promedio de 6,54 minutos por cada tiempo de inactividad provocado por arranque de rejillas por hilos quebradizos y una desviación estándar de 5,30 minutos, con un total de 26 observaciones, las cuales se utilizaron para el diagrama de cajas que se presenta en la Figura 2.30. Por tanto, se concluyó que la causa es significativa.

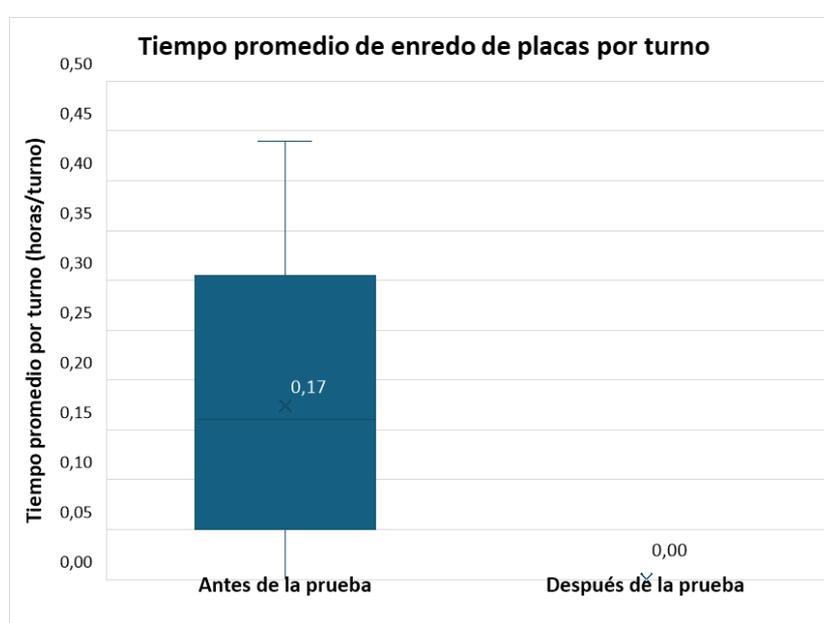
**Figura 2.33** Tiempo promedio de enredo de placas antes y después del experimento

En la Figura 2.33, se puede observar que la línea continuó trabajando sin enredos en el apilador con la última configuración alcanzada durante el experimento.

Luego de la implementación de esta solución, se realizaron modificaciones en la operación del apilador durante el mantenimiento anual de la línea, por lo que no se logró concluir la implementación de esta solución.

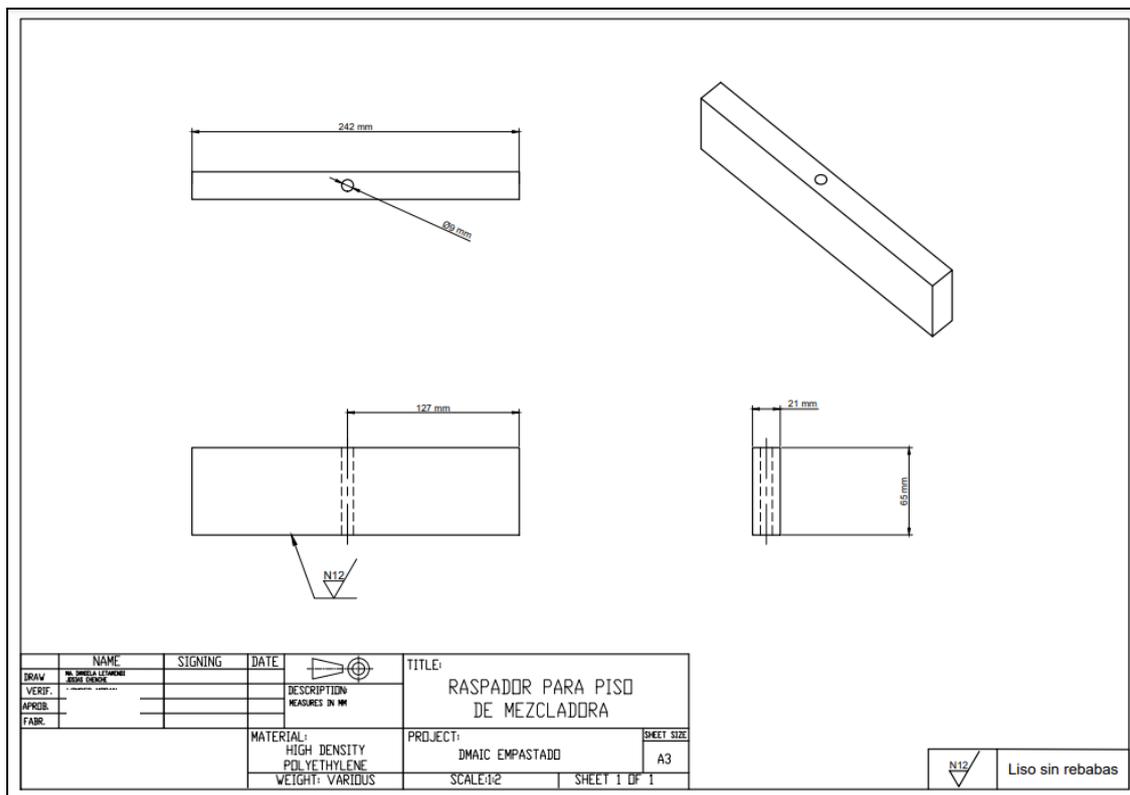
Figura 2.34 Plano de raspador para piso de mezcladora

Se actualizaron los planos y se entregaron al área de Mantenimiento, los cuales se muestran en la Figura 2.34, Figura 2.35 y Figura 2.36. Cabe recalcar que, en todos los planos de los raspadores, se estableció un estándar de calidad superficial para garantizar una adecuada fabricación.

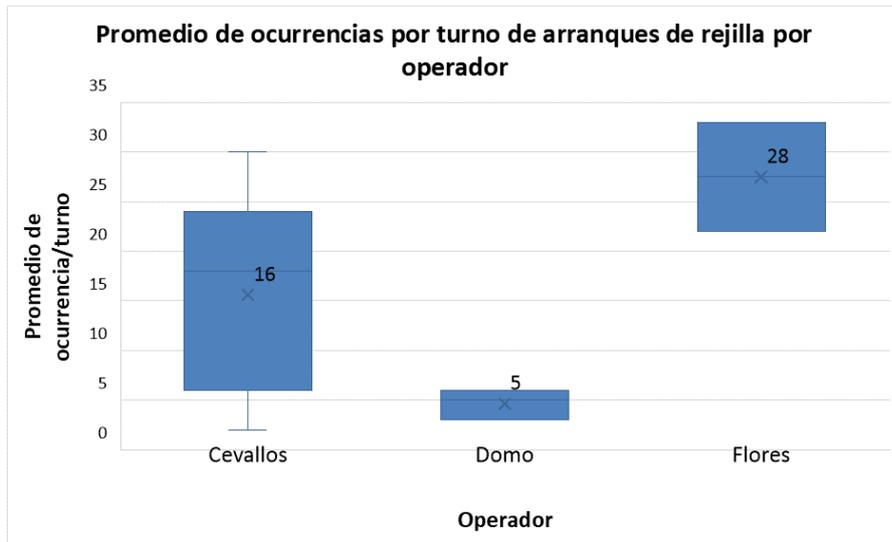
Figura 2.37 Promedio de ocurrencias por turno de arranques de rejilla por operador

Para la implementación de esta solución, se evaluó la cantidad promedio de paradas por arranque de rejilla por turno por operador y se obtuvo que el operador Domo tuvo la menor cantidad como se observa en la Figura 2.37, por lo que se decidió darle seguimiento a la limpieza de la mezcladora y el cono que él realiza.

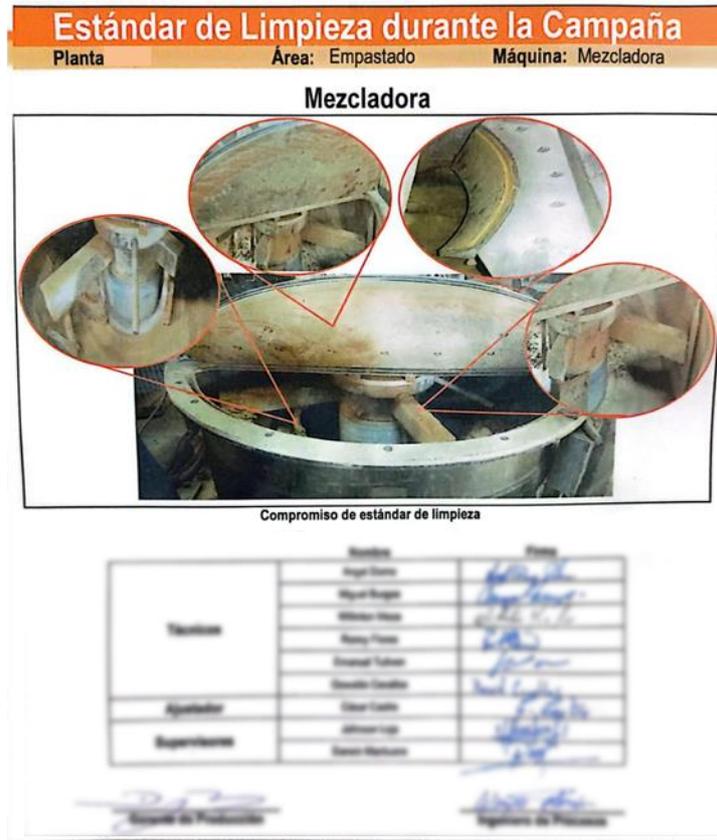
Figura 2.40 Estándar visual de limpieza de la mezcladora

También, se elaboró un estándar visual para la limpieza de la mezcladora y un estándar visual con la frecuencia de la limpieza de la mezcladora y el cono, mostrados en la Figura 2.40 y Figura 2.41, respectivamente, los cuales se ubicaron en el área de mezclado para visualización de los operadores como se visualiza en la Figura 2.42. Y para finalizar, se realizó una capacitación a los operadores para su conocimiento, como se observa en la Figura 2.43.

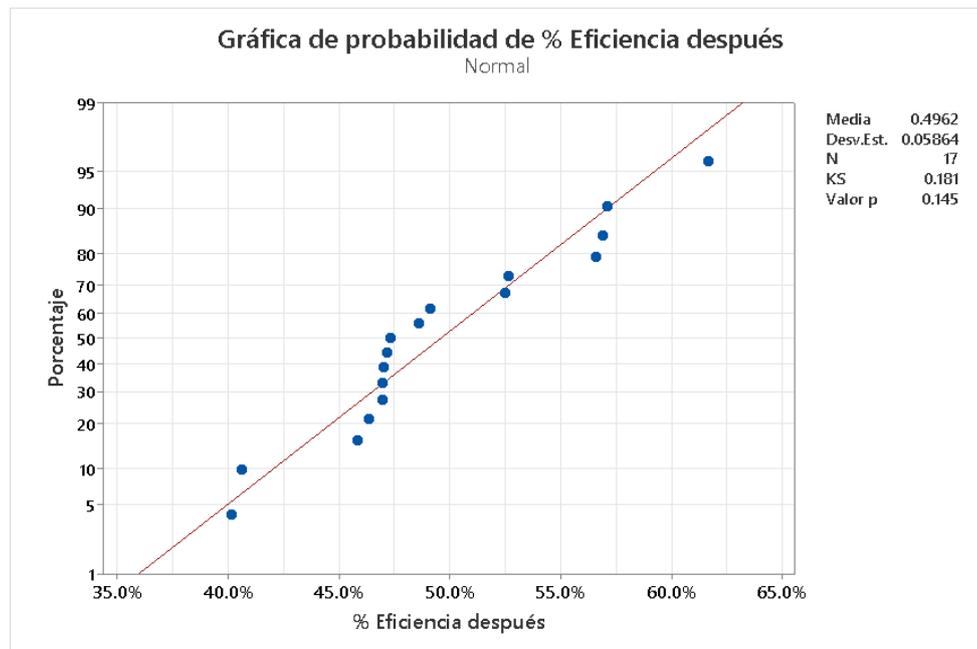
Figura 3.4 Análisis de normalidad de eficiencia por turno después de la implementación de las soluciones

En la Figura 3.4 se puede observar el resultado, con el cual se concluyó que los datos son normales por presentar un valor p mayor a 0.1, aceptando la hipótesis alternativa (H1).

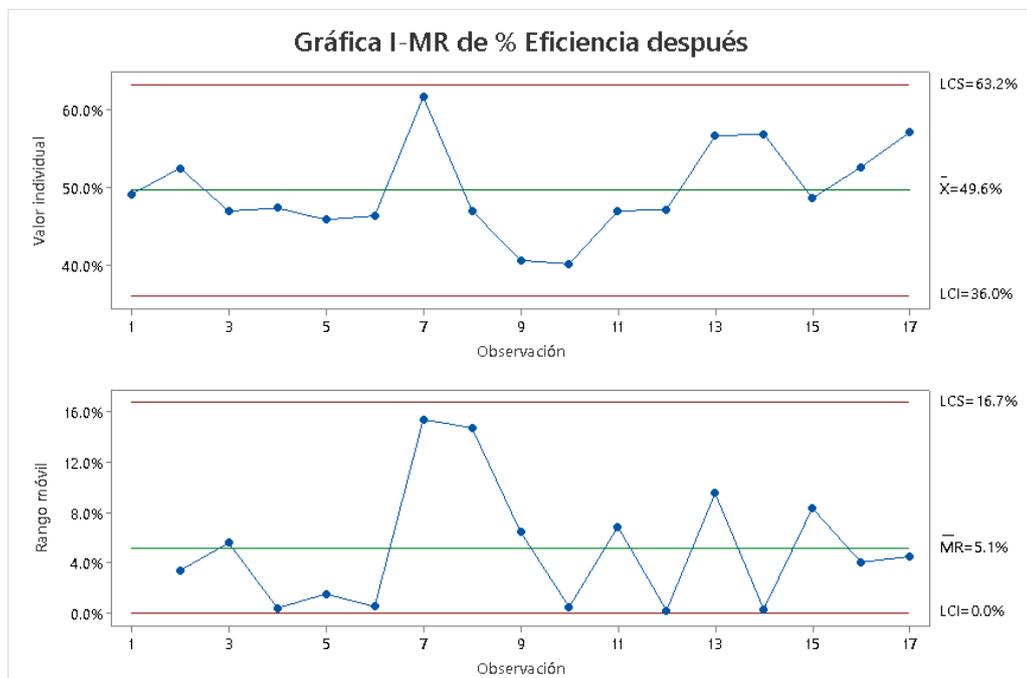
Figura 3.5 Análisis de estabilidad de eficiencia por turno después de la implementación de las soluciones

Posterior a esto, se procedió con el análisis de estabilidad, el cual se observa en la Figura 3.5 y se concluyó que el proceso se encuentra bajo control estadístico, ya que no se encontraron datos fuera de los límites de control.

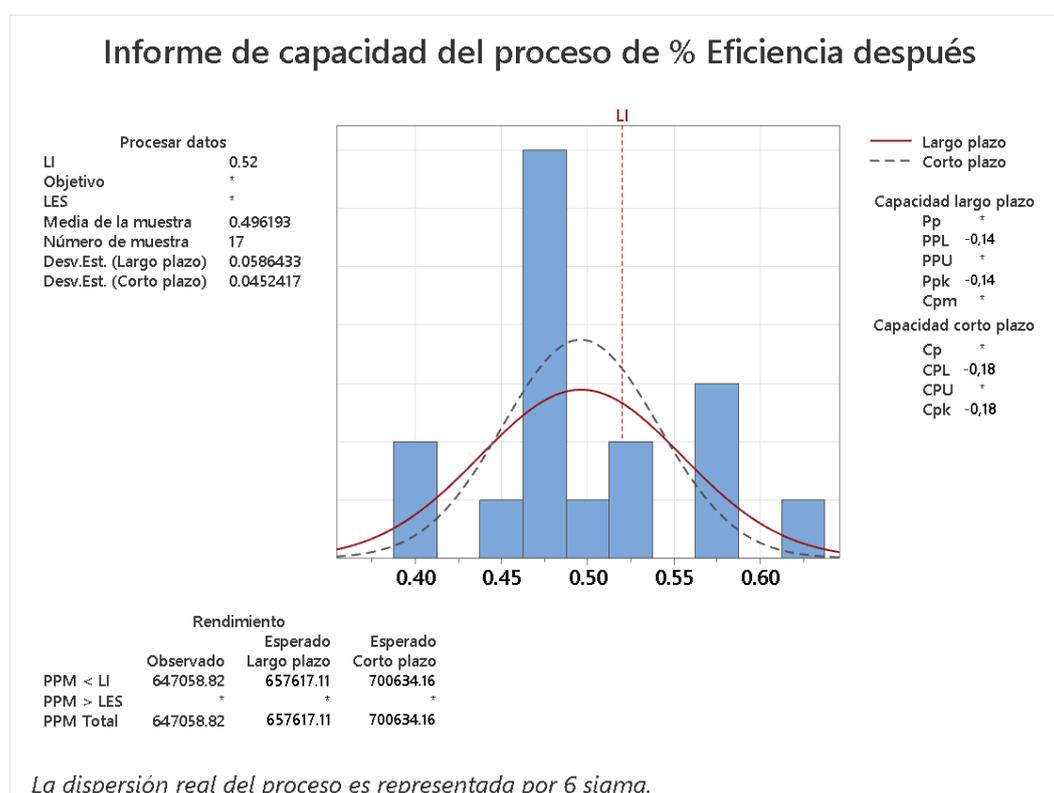
Figura 3.6 Análisis de capacidad de eficiencia por turno

Se estableció como límite de especificación inferior una eficiencia del 52%, ya que es lo mínimo esperado por el cliente al finalizar este proyecto, y se concluyó que el proceso aún no es capaz de cumplir con este requerimiento por obtener un Cpk de -0.18 como se observa en la Figura 3.6 Sin embargo, éste se incrementó en un 60.87% en relación con el Cpk antes de la implementación de soluciones, el cual era de -0.46.

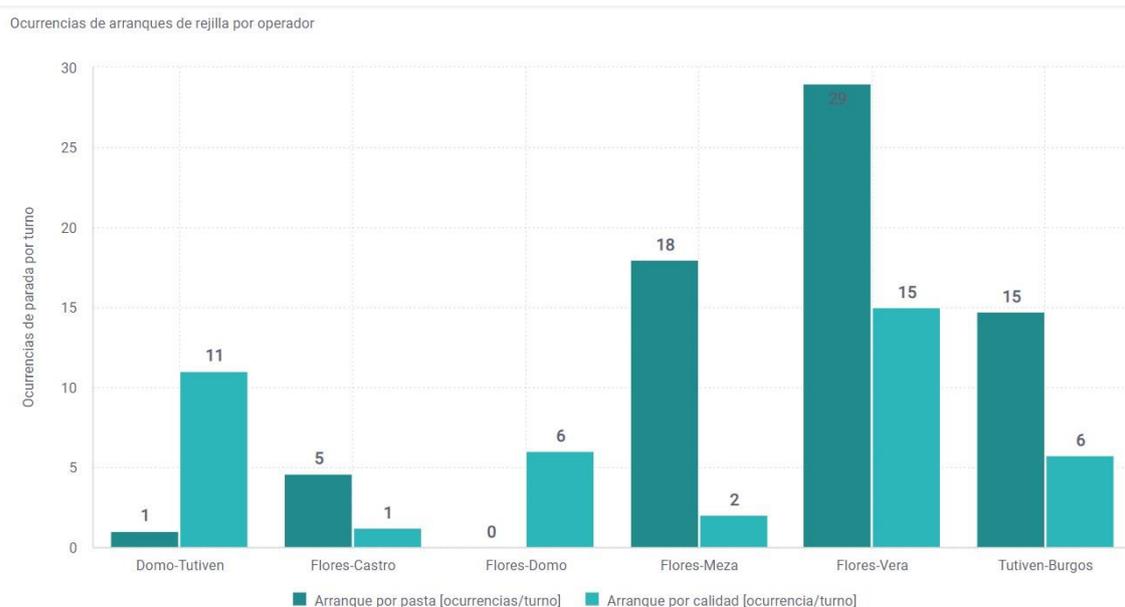
Figura 3.12 Control visual por operador

El indicador de paradas mencionado en el plan de control previamente mencionado se desarrolló en el sistema en tiempo real de la compañía, Shoplogix. Este indicador se muestra en un gráfico para llevar el control de las ocurrencias de arranque de rejilla por impurezas en pasta y por calidad de las rejillas por operador de mezclado y empastado por turno, como se observa en la Figura 3.12, para identificar cuando estén ocurriendo arranques de rejilla por la calidad de éstas o porque el operador del turno no está realizando las limpiezas correspondientes según el estándar establecido.
