Análisis de estabilidad de taludes en la autopista “Azogues-Cuenca” y en la vía  
“Matrama-Mazar” en la provincia de Cañar

**Proyecto Integrador**

**Ingeniería en Geología**

Año: 2024

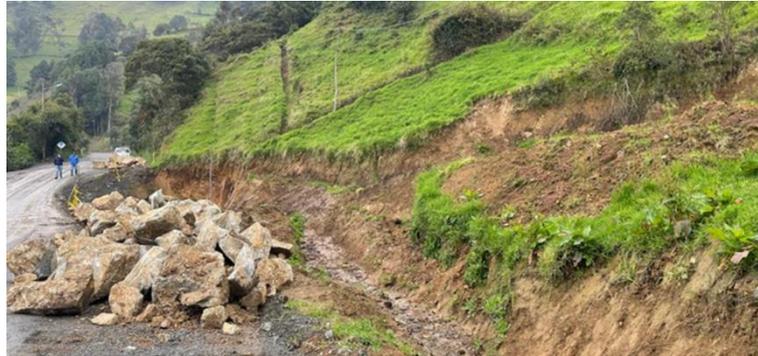
**Figura 1.1** Sector afectado de El Zhall, uno de los tres puntos priorizados por el MTOP

El MTOPI, como entidad encargada de la infraestructura y seguridad vial, carece de información adecuada sobre la estabilidad del talud ante eventos adversos como deslizamientos o erosión (Figura 1.1). Por lo tanto, resulta esencial llevar a cabo estudios que caractericen los deslizamientos actuales, con el propósito de desarrollar soluciones que mitiguen su alcance, especialmente ante las adversas condiciones climáticas pronosticadas.

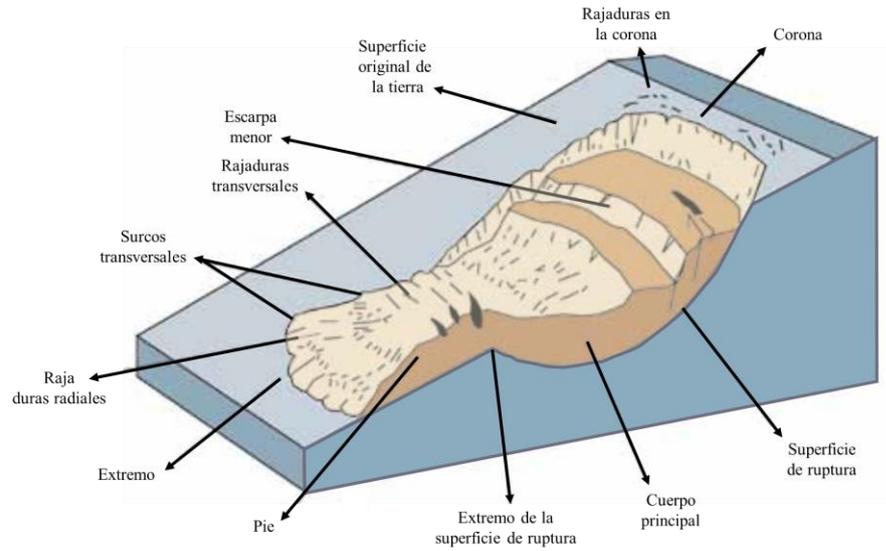
**Figura 1.1** *Partes de un movimiento en masa en un talud*

*Nota:* Partes de un movimiento en masa, del tipo rotacional, recuperado del manual de derrumbes. Recuperado de Highland & Bobrowsky, (2008).

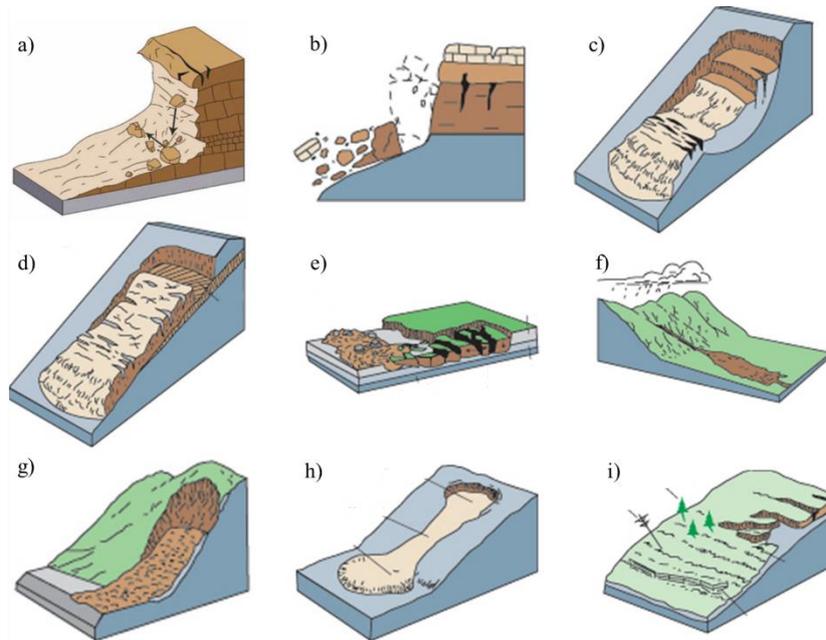
**Figura 1.2** Tipos de movimientos en masa

*Nota:* a) caídas, b) derribos, c) deslizamientos rotacionales, d) deslizamientos traslacionales, e) extensiones, f) corrientes, g) avalancha de escombros, h) corrientes de tierra e i) arrastre.

Las **caídas** involucran el desprendimiento muy rápido o extremadamente rápido de suelo, roca, o ambos, desde una pendiente en la que se ha producido poco o nada de desplazamiento previo (Figura 1.2a). Este tipo de deslizamiento ocurre principalmente en taludes empinados y acantilados. La velocidad del desprendimiento depende en gran medida de la inclinación de la pendiente y altura desde la cual se produce. Estos eventos pueden ser provocados por factores como la meteorización, erosión, congelación y descongelación del agua en las grietas, o la misma actividad sísmica (Highland & Bobrowsky, 2008).

Los **deslizamientos rotacionales** se caracterizan por el movimiento de una masa de suelo a lo largo de una superficie de rotura curva (Figura 1.2c). Este tipo de deslizamiento es común en suelos homogéneos y arcillosos, donde la cohesión del suelo desempeña un papel crucial en la estabilidad del talud. Suelen ocurrir en condiciones de alta saturación del suelo, provocadas por las lluvias intensas y prolongadas, o por el deshielo rápido (Highland & Bobrowsky, 2008).

Las **corrientes de tierra** se pueden producir en pendientes moderadas y suaves, generalmente en suelos de grano fino como el barro o el limo, aunque también pueden ocurrir en lechos rocosos de barro fértil muy degradado (Figura 1.2h). La masa de una corriente de tierra se desplaza como una corriente plástica o viscosa, mostrando fuertes deformaciones internas (Highland & Bobrowsky, 2008).

La corriente de tierra lenta o **arrastre** es caracterizada por el movimiento descendente lento y constante del suelo o roca que forma la pendiente (Figura 1.2i). Este movimiento es causado por tensión cortante interna que es suficiente para causar la deformación, pero no para provocar una falla (Highland & Bobrowsky, 2008).

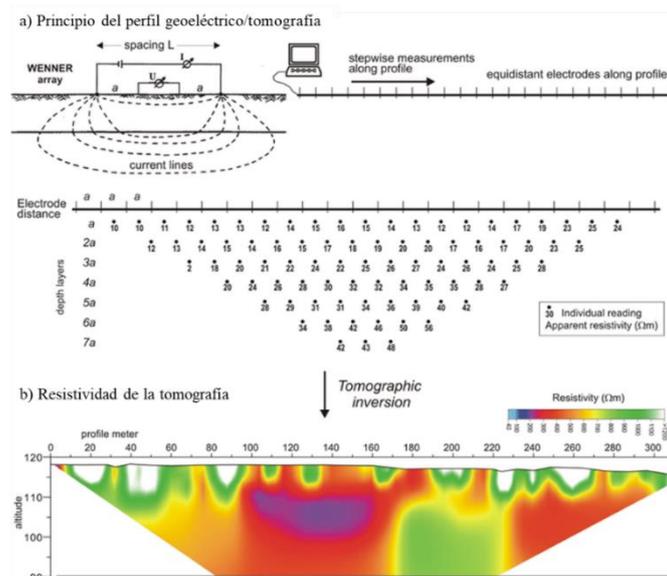
**Figura 1.6** Perfilado de tomografía de resistividad eléctrica (ERT)

*Nota:* a) Principio de medición con guía de 4 electrodos (izquierda). b) La inversión tomográfica proporciona el tomograma de resistividad final para su interpretación. I: corriente, U: voltaje, y

Los datos obtenidos se procesan mediante algoritmos de inversión que construyen un modelo de resistividades del subsuelo (Figura 1.6b). Este modelo revela la distribución espacial de la resistividad, identificando variaciones en la litología, contenido de agua y presencia de estructuras geológicas como fracturas y fallas (Kearey et al., 2002).

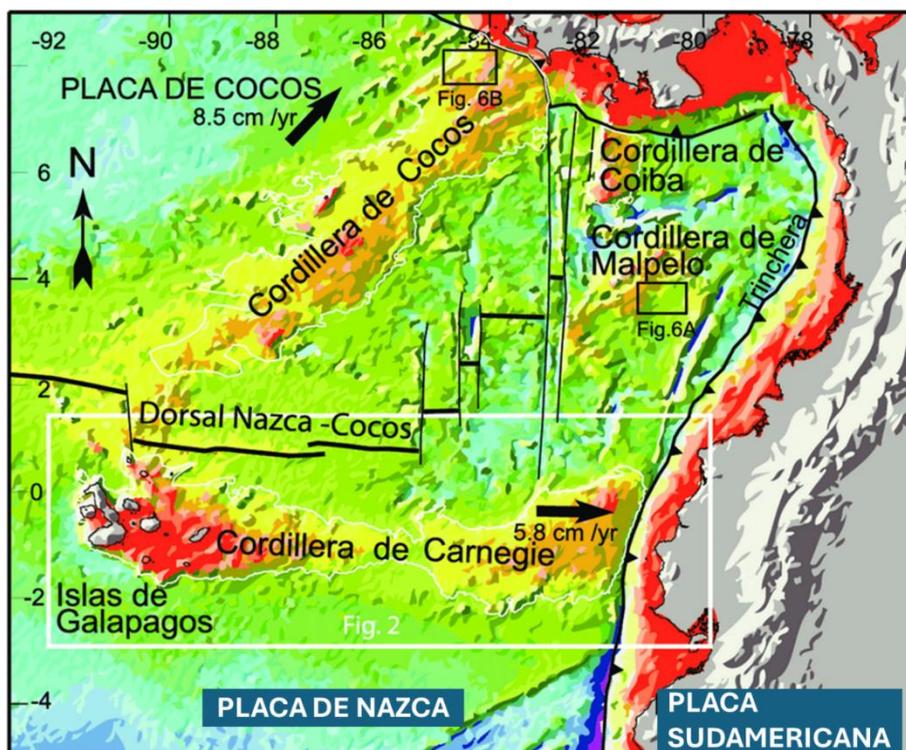
**Figura 2.1** Marco Geodinámico en Ecuador

Ecuador se encuentra localizado en un margen convergente activo (Figura 2.1), caracterizado por la subducción entre la placa Nazca y la placa Sudamericana con una velocidad de 58 mm/año con una dirección E - O (Michaud et al., 2009).

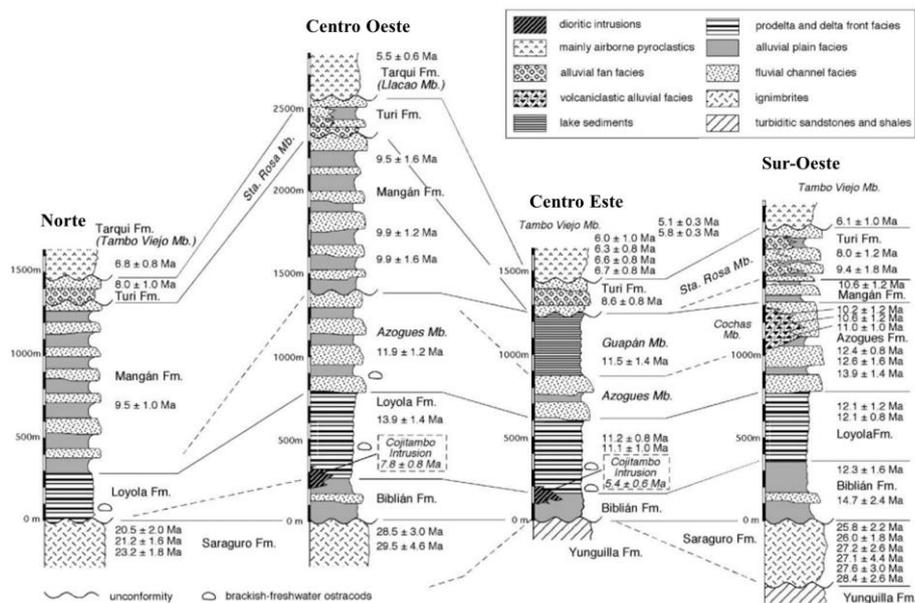
**Figura 2.2** Secciones de columnas estratigráficas.

*Nota:* Correlación de las formaciones de la Cuenca de Cuenca. Recuperado de Hungerbühler et al., (2002).

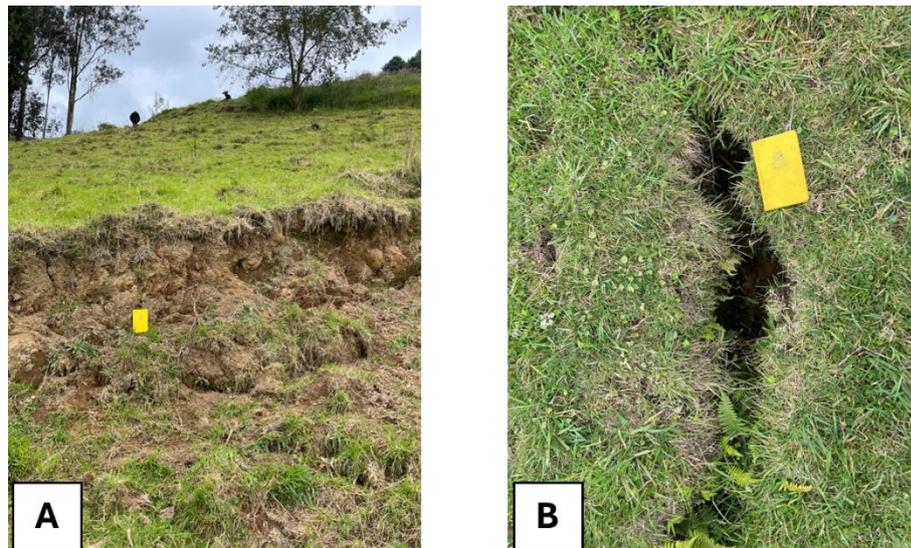
**Figura 3.2** Levantamiento de información de campo

*Nota:* A) Medición de escarpes y B) Medición de grietas

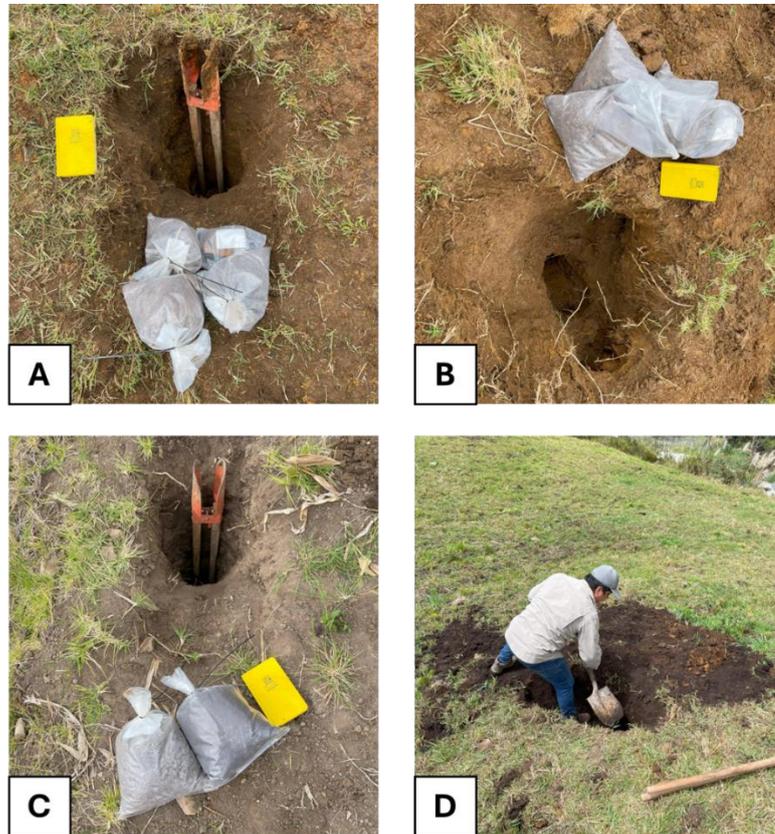
**Figura 3.3** Levantamiento de datos en campo

*Nota:* A) Calicata del sector el Zhall, B) calicata del sector la Ramada, C) calicata del sector la Autopista y D) Apertura de la calicata.

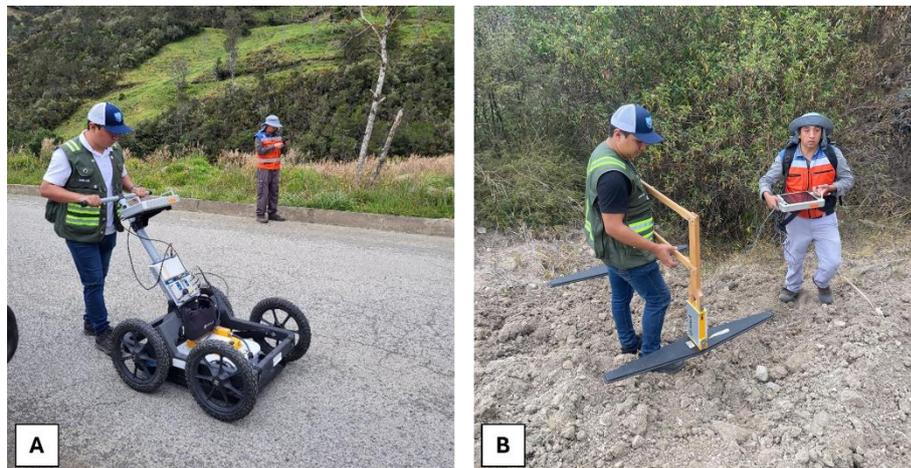
**Figura 3.4** GPR con el equipo *MALÅ ProEx*

*Nota:* A) Antena blindada de 500 MHz y B) Antena no blindada de 200 MHz.

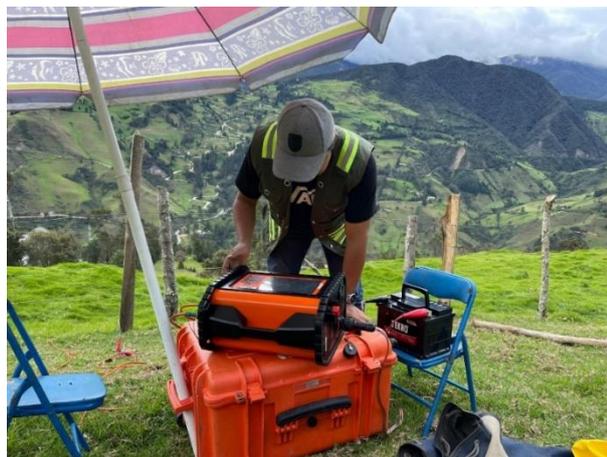
**Figura 3.5** *ERP con el equipo ABEM Terrameter LS2 modelo 2/81*

El tomógrafo utilizado fue facilitado por el Centro de Investigaciones y Proyectos Aplicados a las Ciencias de la Tierra (CIPAT). Este equipo (Figura 3.5), un Terrameter LS2 fabricado por ABEM (traducido del sueco – Compañía Eléctrica General Sueca), modelo 2/81, se refiere a la configuración de electrodos. Además del equipo, se utilizó una batería de automóvil como fuente de corriente externa Figura 3.5. El arreglo de electrodos utilizado fue el gradiente, debido a que ofrece buena resolución de las variaciones horizontales, proporcionando un mejor detalle de la zona superficial de la tomografía. Los datos se procesaron utilizando el software Res2Dinv x64 – Win V10, que permite interpretar las lecturas de resistividad de cada material.

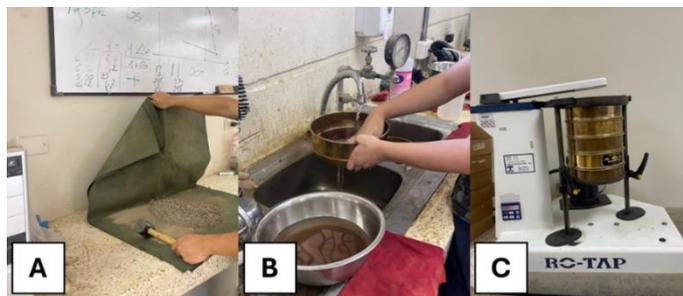
**Figura 3.6** Pasos para el ensayo de granulometría

En este ensayo se siguió un procedimiento sistemático conforme a las directrices establecidas en las guías del Laboratorio de Geotecnia y Construcción de la FICT. Inicialmente, cada muestra fue desagregada utilizando un mazo de goma (Figura 3.6a), con el objetivo de liberar el componente fino, siguiendo los requisitos de la norma ASTM D 4220-00.

Posteriormente, se realizó un cuarteo de las muestras con un cuarteador de arenas para obtener fracciones de 550 g, las cuales fueron cuidadosamente pesadas. A continuación, las muestras se sometieron a un proceso de lavado a través del tamiz N. 200 para eliminar los componentes finos, como limos y arcillas (Figura 3.6b). Una vez finalizado el lavado, las muestras se secaron en un horno durante 24 horas. El ensayo continuó con la granulometría, colocando la muestra en una torre de tamices (Figura 3.6), empleando los tamices N. 4, N. 10, N. 40 y N. 200, con el fin de separar las gravas de las arenas y arcillas. Finalmente, se pesó cada fracción retenida en los tamices, lo que permitió elaborar la curva granulométrica y analizar la distribución de tamaños de grano.

*Nota:* A) Disgregación de muestra con maso de goma, B) Lavado de muestra con el tamiz N.200 y C)

Torre de tamices.

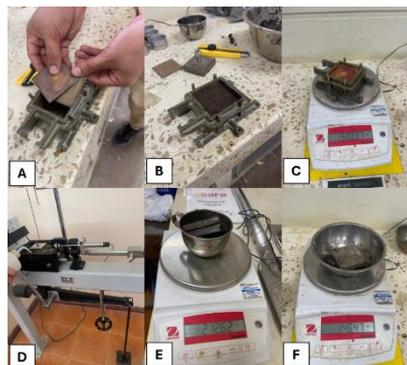
**Figura 3.7** Pasos para el ensayo de corte directo

Con la muestra preparada, se procedió a ensamblar y pesar la caja de corte, la cual se llenó en varias capas con el material para evitar espacios vacíos. Luego, se pesó nuevamente la caja con el material contenido, lo que permitió determinar la masa de la muestra introducida (Figura 3.7). Conociendo las dimensiones de la caja de corte, se calculó el peso unitario de la muestra mediante la ecuación (3.2).

*Nota:* A) Caja de corte armada, B) Caja de corte con el material contenido, C) Pesaje de la caja con el material contenido, D) Equipo de consolidación y corte, E) Pesaje de la muestra húmeda y F) Pesaje de la muestra seca.

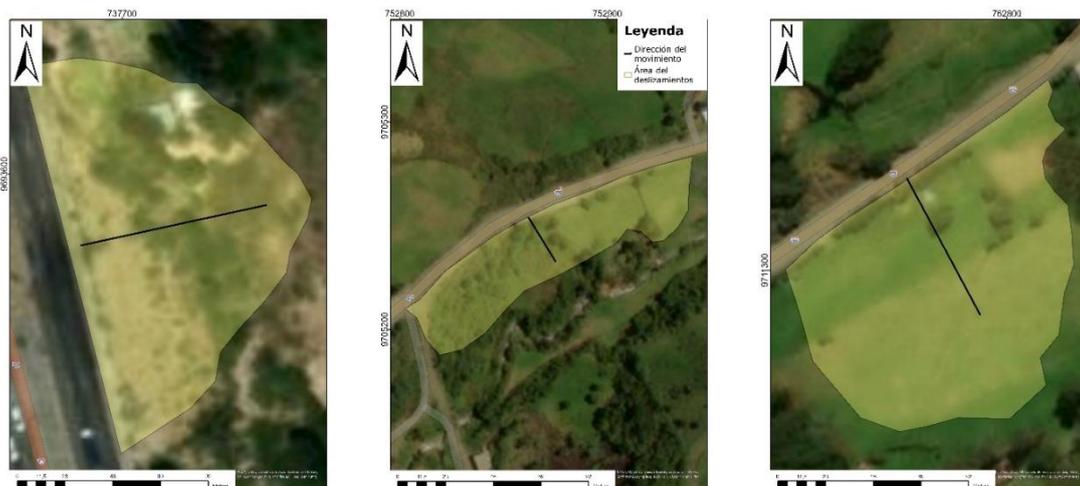
**Figura 4.1** *Mapa de áreas vulnerables a deslizamientos*

Con estos datos recopilados de cada sector, se delimitó el área de deslizamiento en el programa ArcGIS Pro (Figura 4.1). Estas áreas obtenidas fueron necesarias para obtener el volumen del deslizamiento (Tabla 4.2).

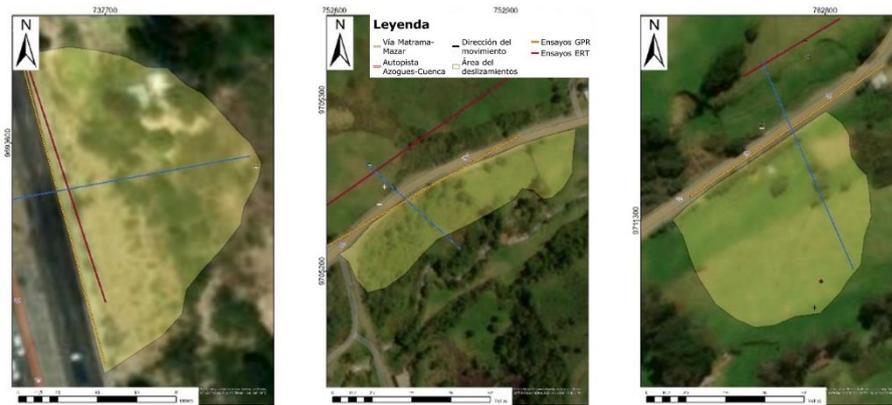
**Figura 4.2** Ubicación de los ensayos geofísicos realizados en cada punto crítico

Esta sección se enfoca en la interpretación de los datos geofísicos obtenidos a través de los ensayos GPR y ERT realizados en los tres sectores críticos: Autopista Azogues-Cuenca, La Ramada y El Zhall mostrados en la Figura 4.2. Para cada sector se describieron los resultados y se correlacionan los ensayos para una visión integral de las condiciones subsuelo.

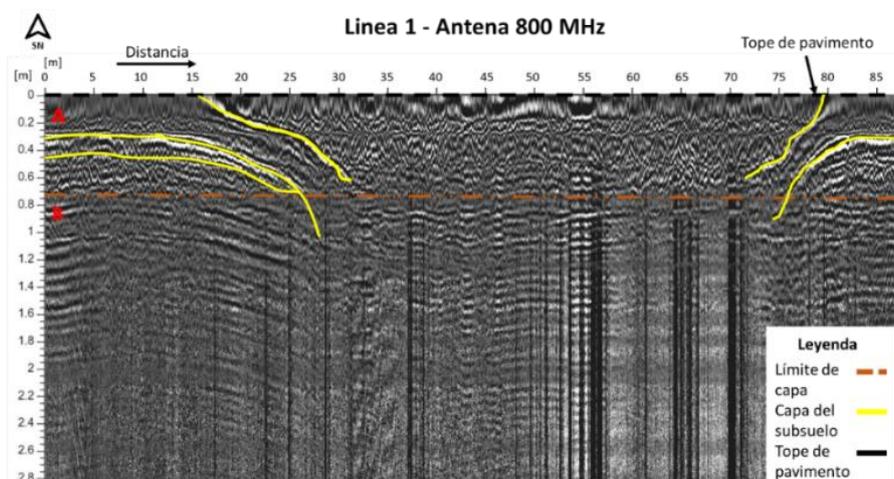
**Figura 4.3** Interpretación del perfil de GPR de la línea 1 con la antena blindada de 800 MHz en la autopista Azogues-Cuenca

*Nota:* A) Capa de suelo 1, B) capa de suelo 2.

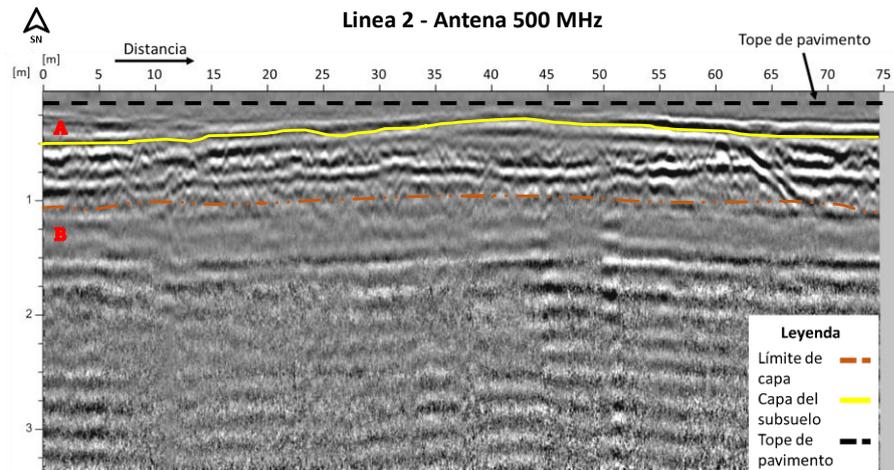
**Figura 4.4** Interpretación del perfil de GPR de la línea 2 con la antena blindada de 500 MHz en la autopista Azogues-Cuenca. A) capa suelo seco. B) capa de suelo saturado

*Nota:* A) Capa de suelo 1, B) capa de suelo 2.

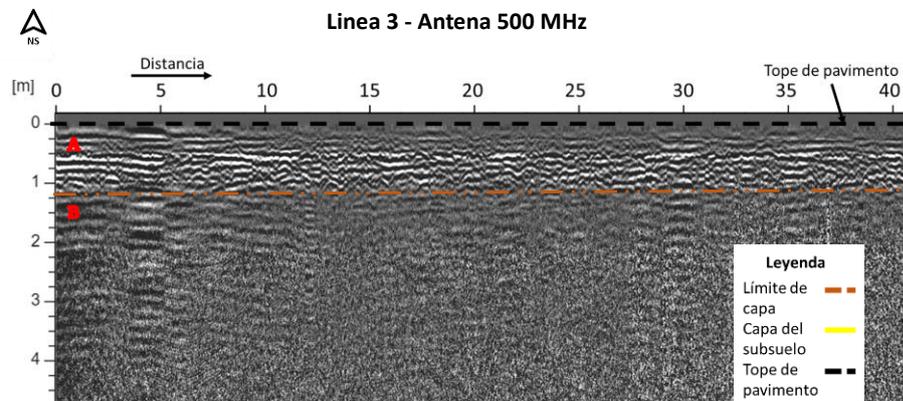
**Figura 4.5** Interpretación del perfil de GPR de la línea 3 con la antena blindada de 500 MHz, en la Autopista Azogues-Cuenca

Nota: A) Capa de suelo 1, B) capa de suelo 2.

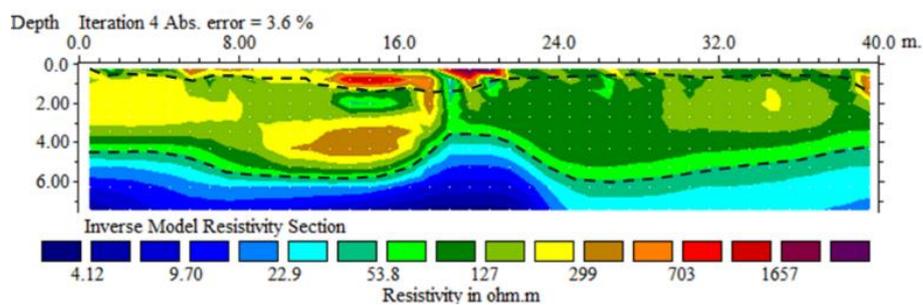
**Figura 4.6** Interpretación del perfil de ERT en la autopista Azogues-Cuenca

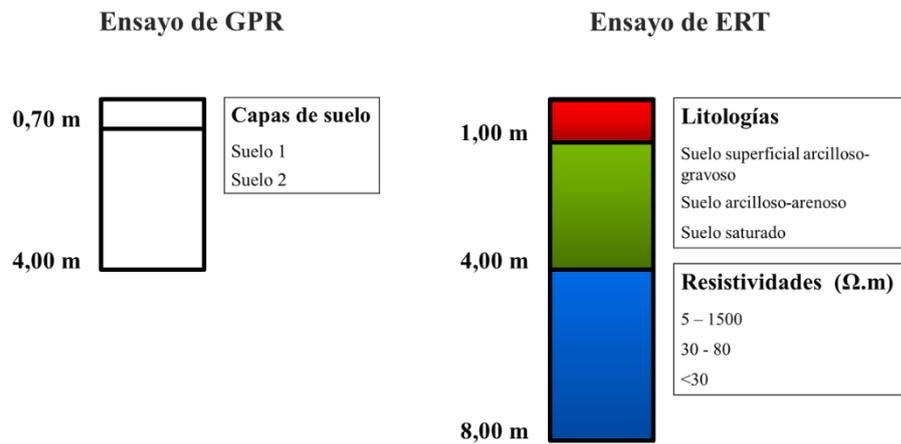
**Figura 4.7** *Correlación de la interpretación de los ensayos geofísicos en la autopista Azogues-Cuenca*

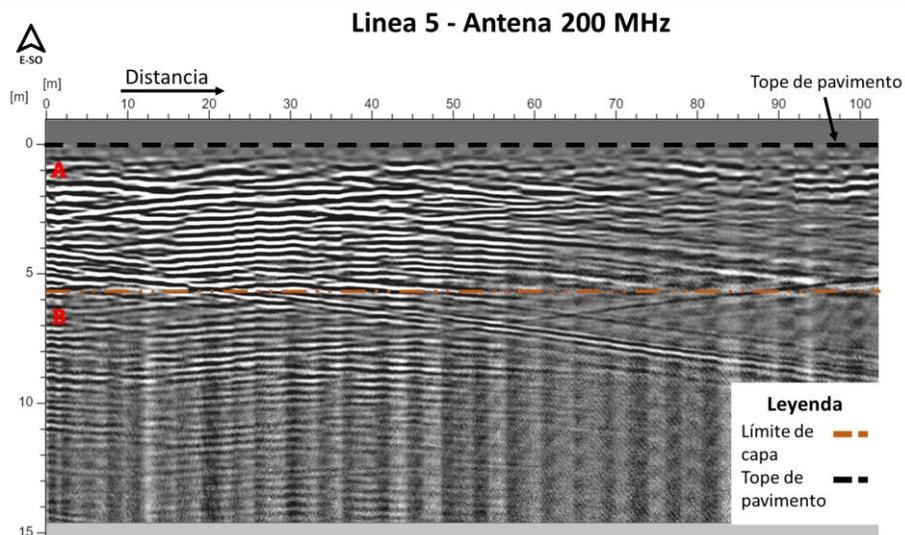
**Figura 4.8** Interpretación del perfil de GPR de la línea 5 con la antena blindada de 200 MHz en la carretera Matrama-Mazar, Sector la Ramada

*Nota:* A) Capa de suelo 1, B) capa de suelo 2.

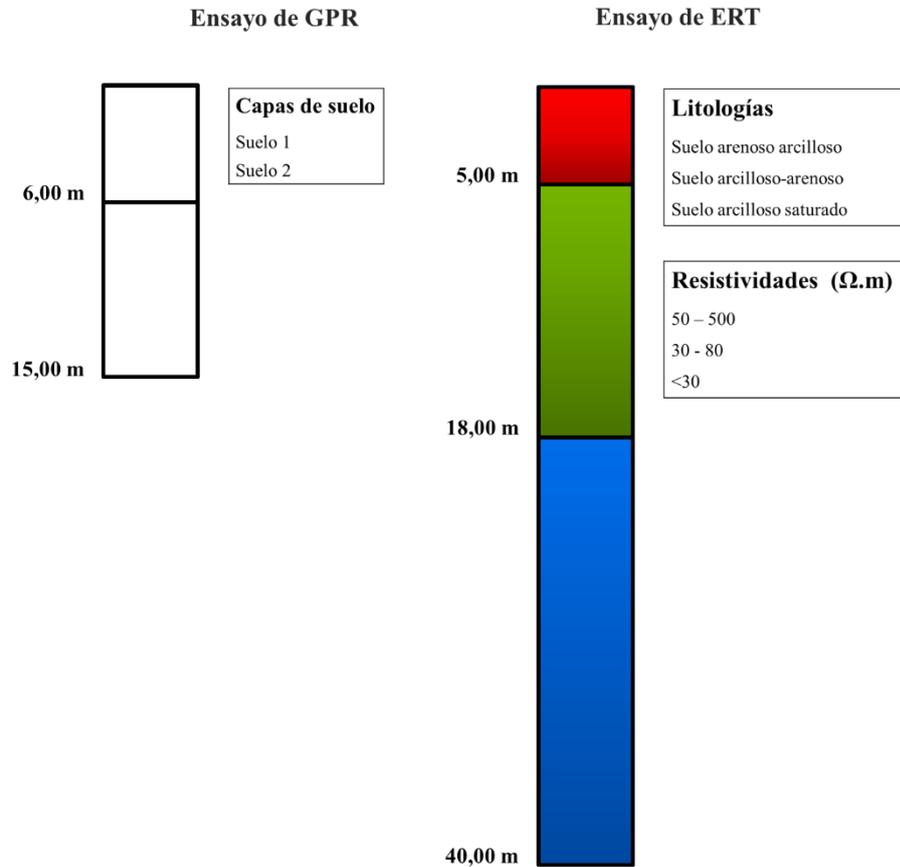
**Figura 4.10** *Correlación de la interpretación de los ensayos geofísicos en la Ramada.*

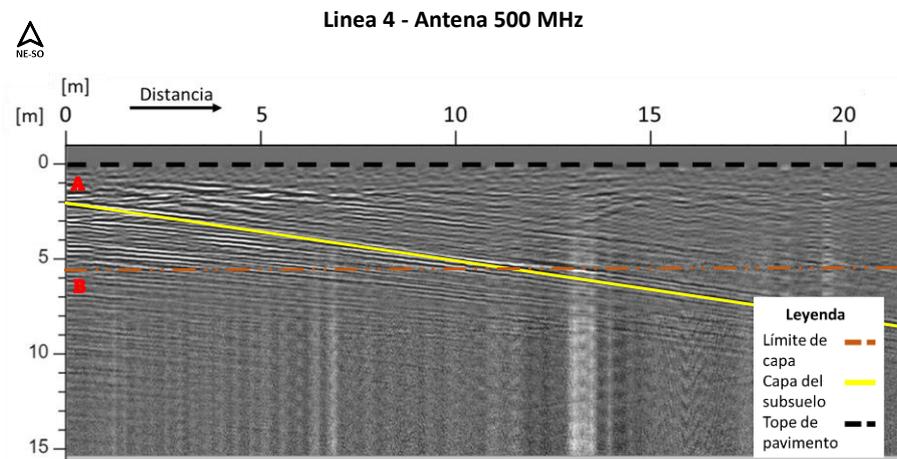
**Figura 4.11** Interpretación del perfil de GPR de la línea 4 con la antena blindada de 500 MHz en la carretera Matrama-Mazar, Sector el Zhall.

Nota: A) Capa de suelo 1, B) capa de suelo 2.

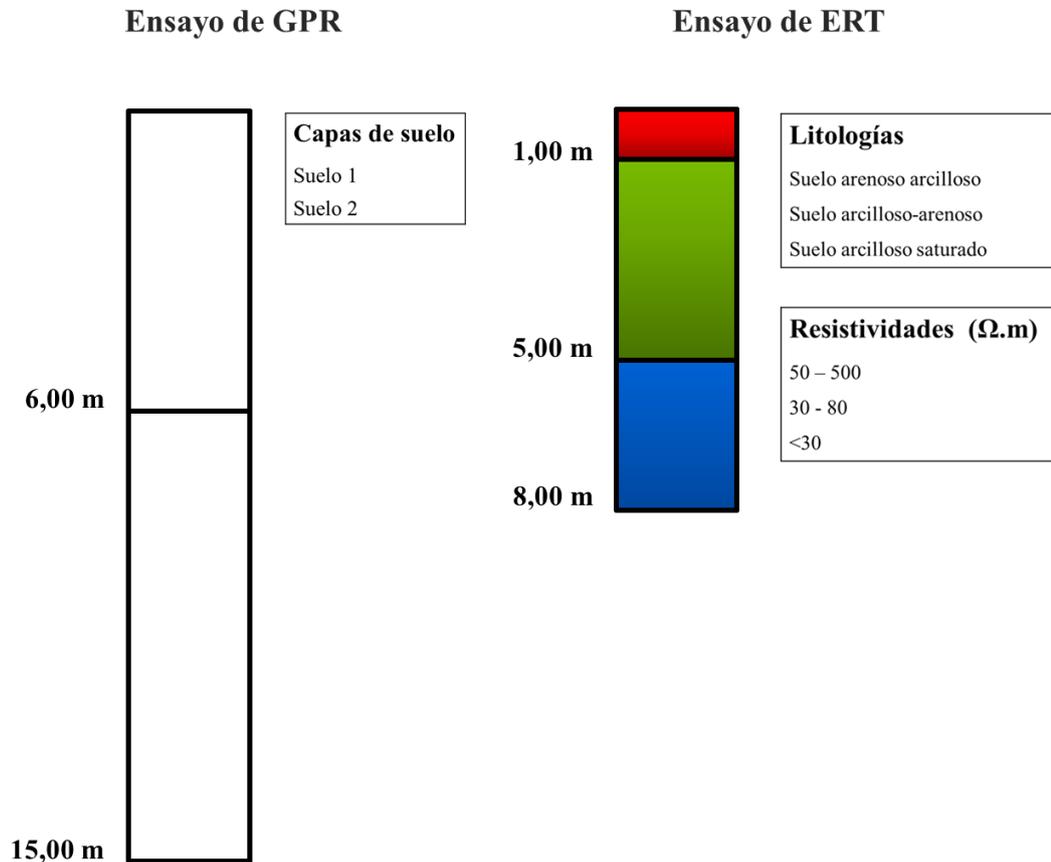
**Figura 4.13** *Correlación de la interpretación de los ensayos geofísicos en el Zhall.*

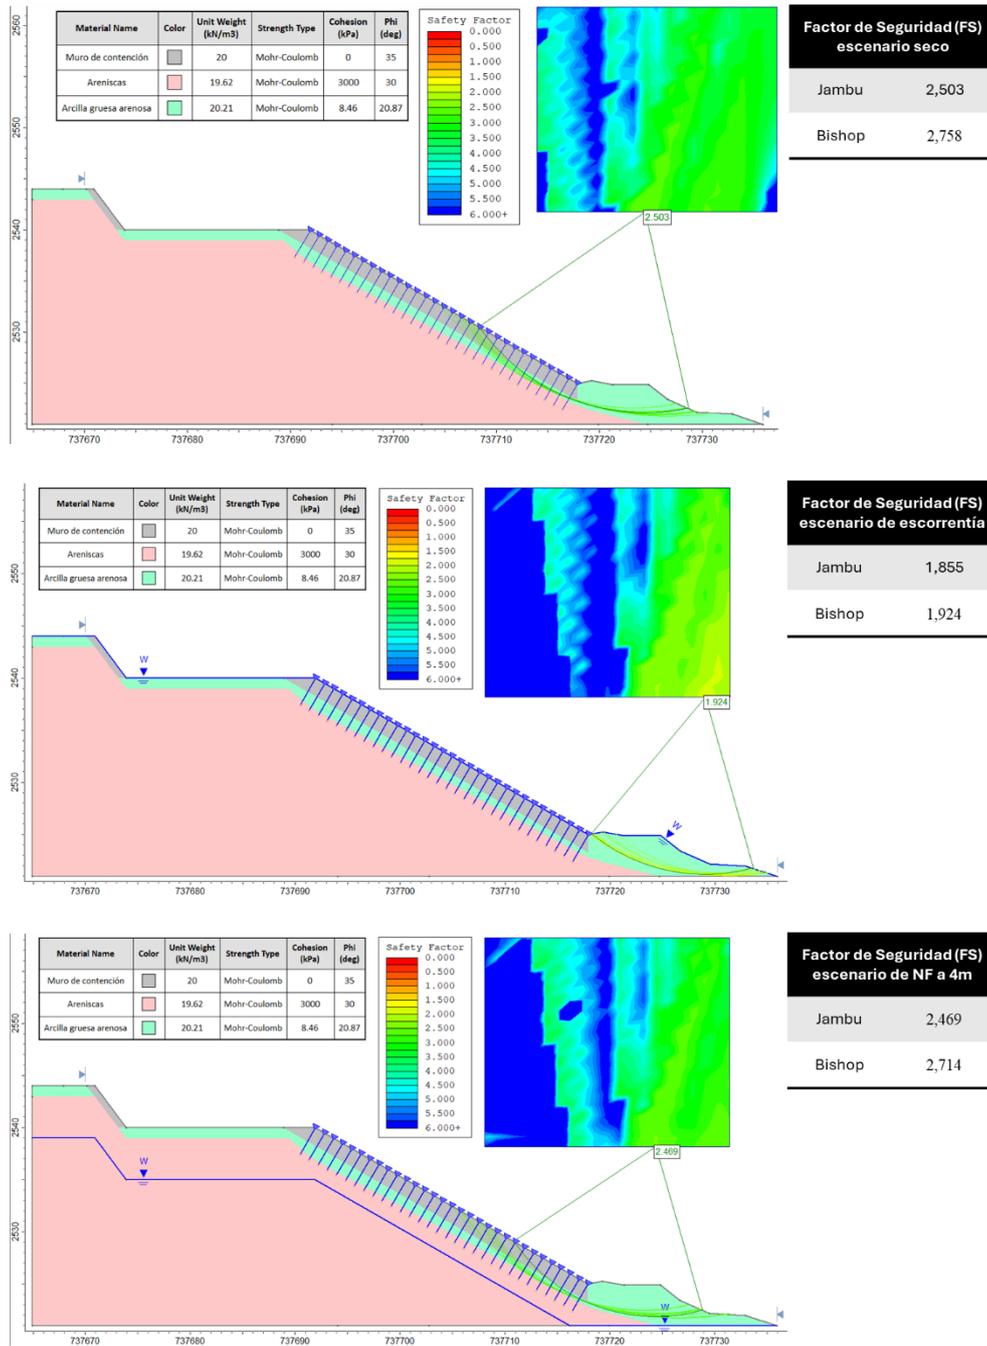
**Figura 4.14** Análisis de estabilidad en condiciones estáticas de la Autopista Azogues-Cuenca

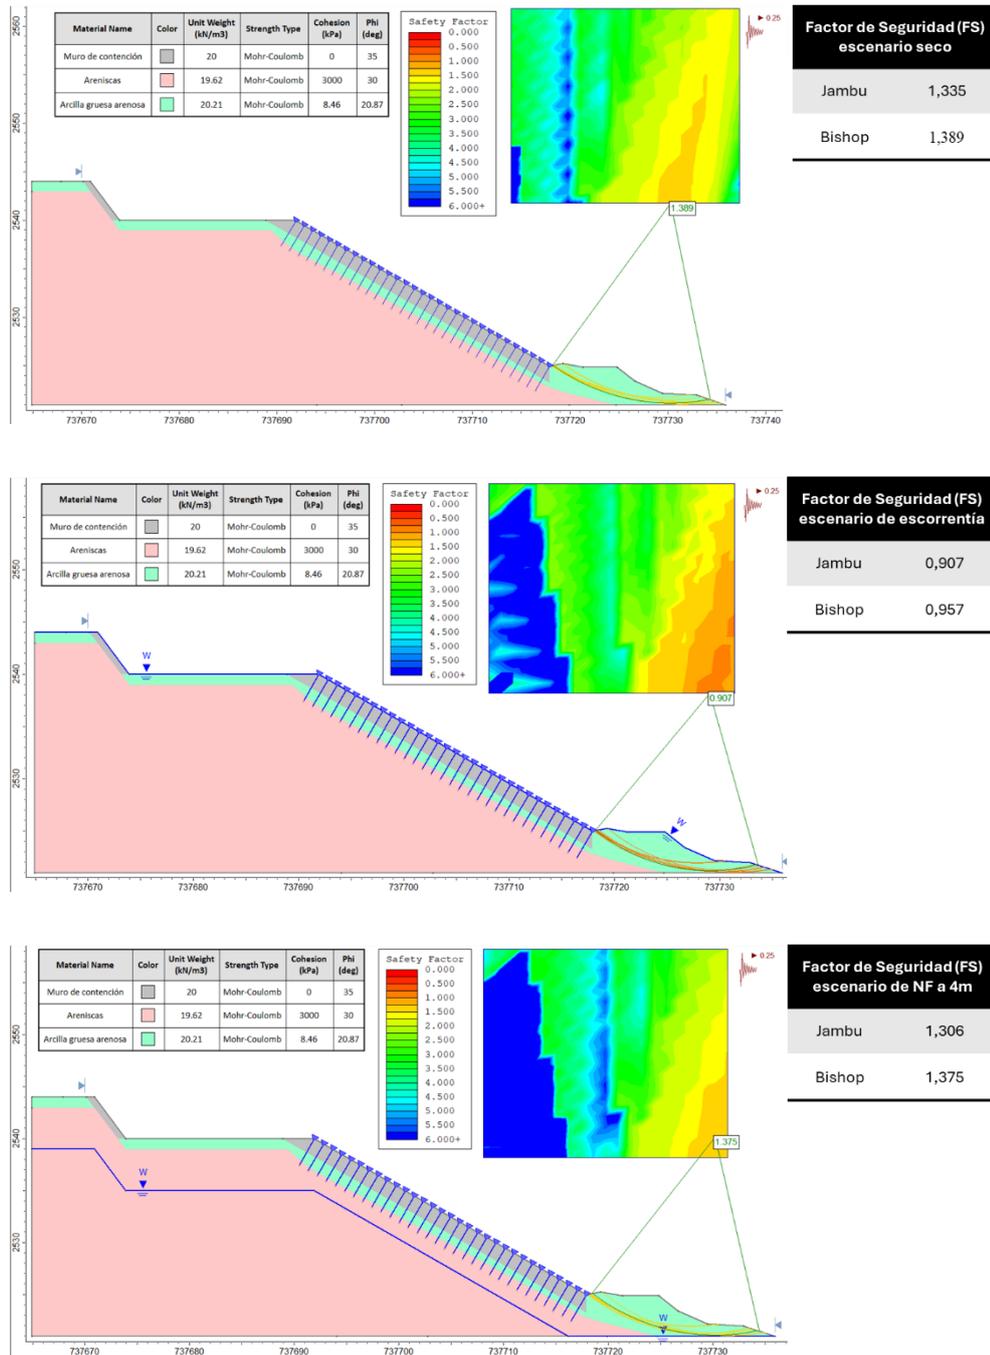
**Figura 4.15** Análisis de estabilidad en condiciones dinámicas de la Autopista Azogues-Cuenca

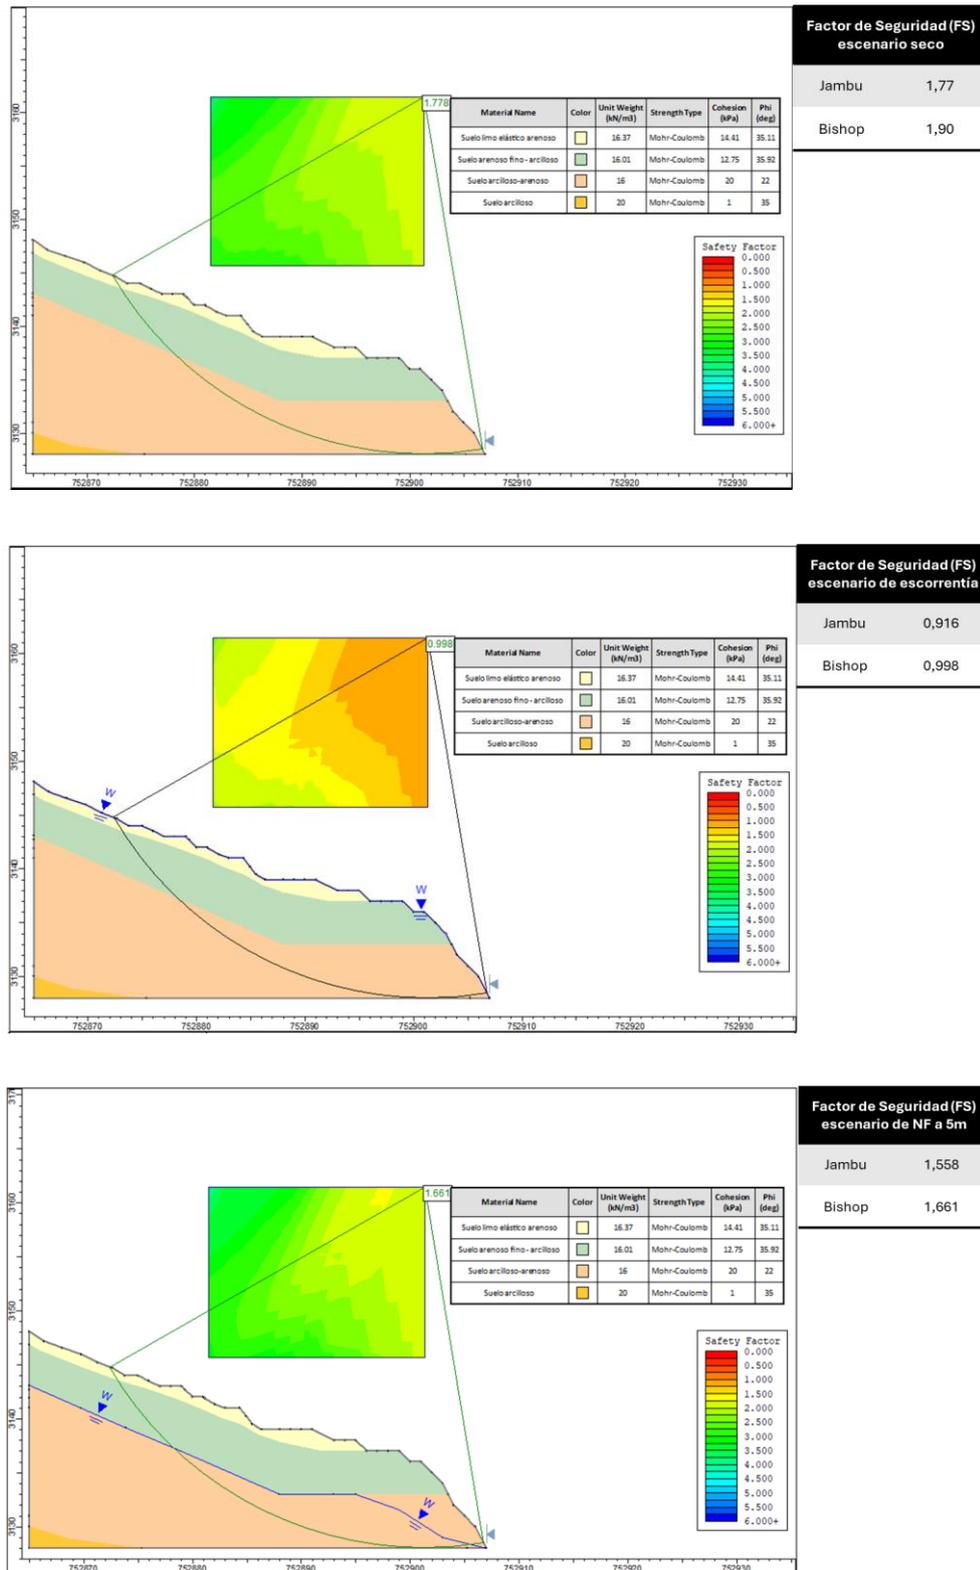
**Figura 4.16** Análisis de estabilidad en condiciones estáticas en el sector Ramada

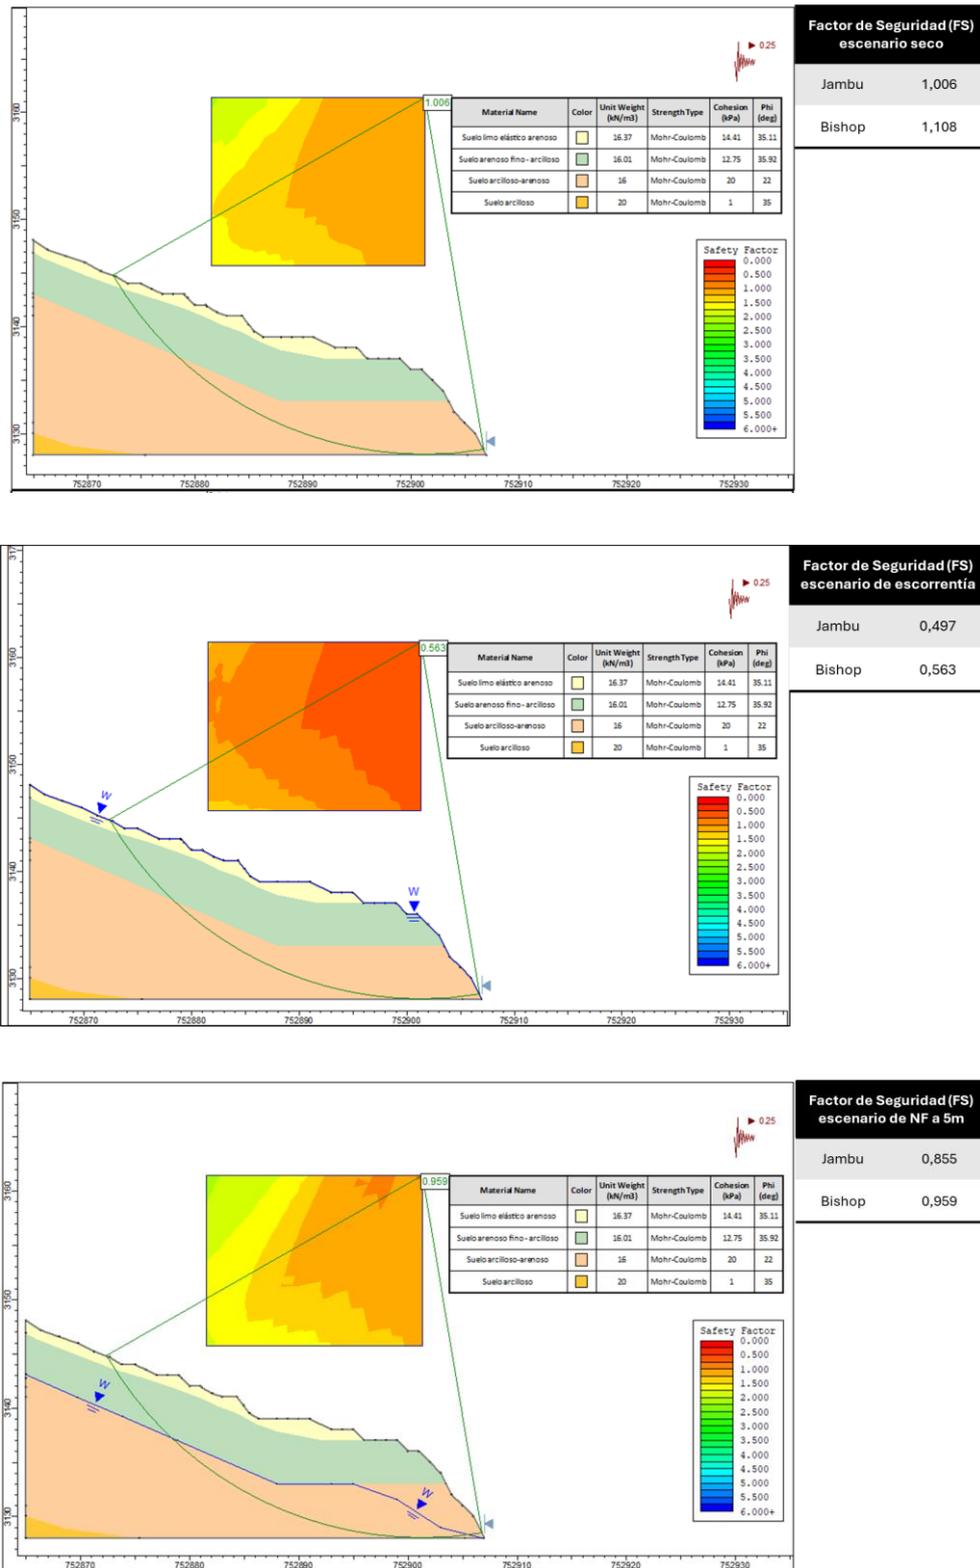
Figura 4.17 Análisis de estabilidad en condiciones dinámicas en el sector Ramada

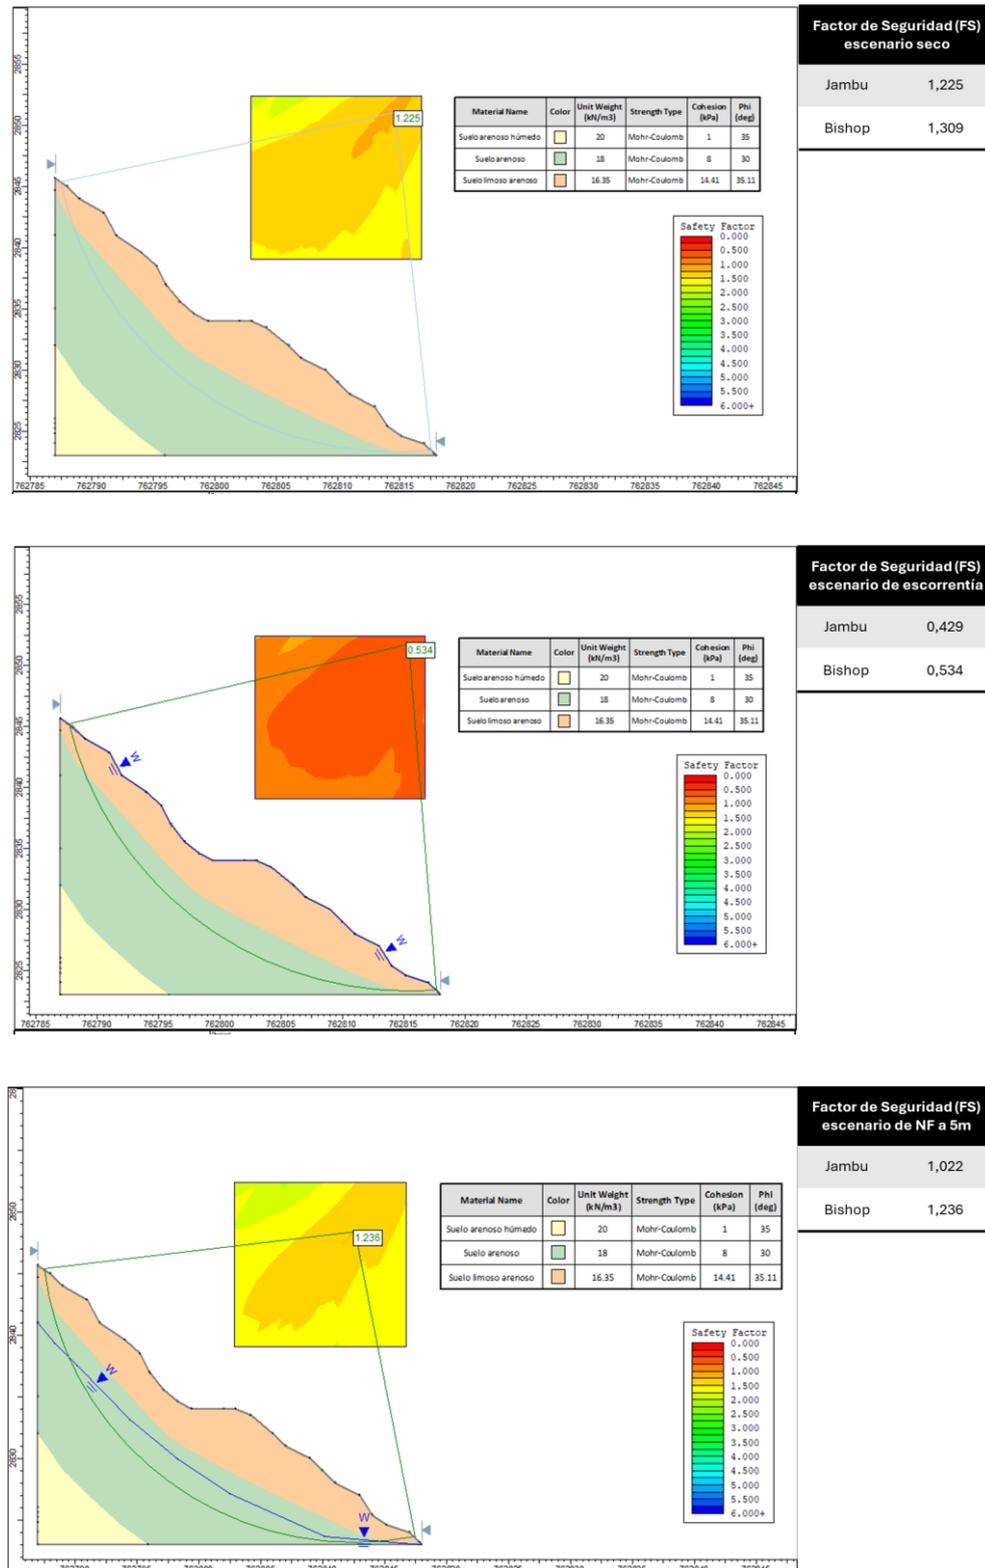
**Figura 4.18** Análisis de estabilidad en condiciones estáticas en el sector Zhall

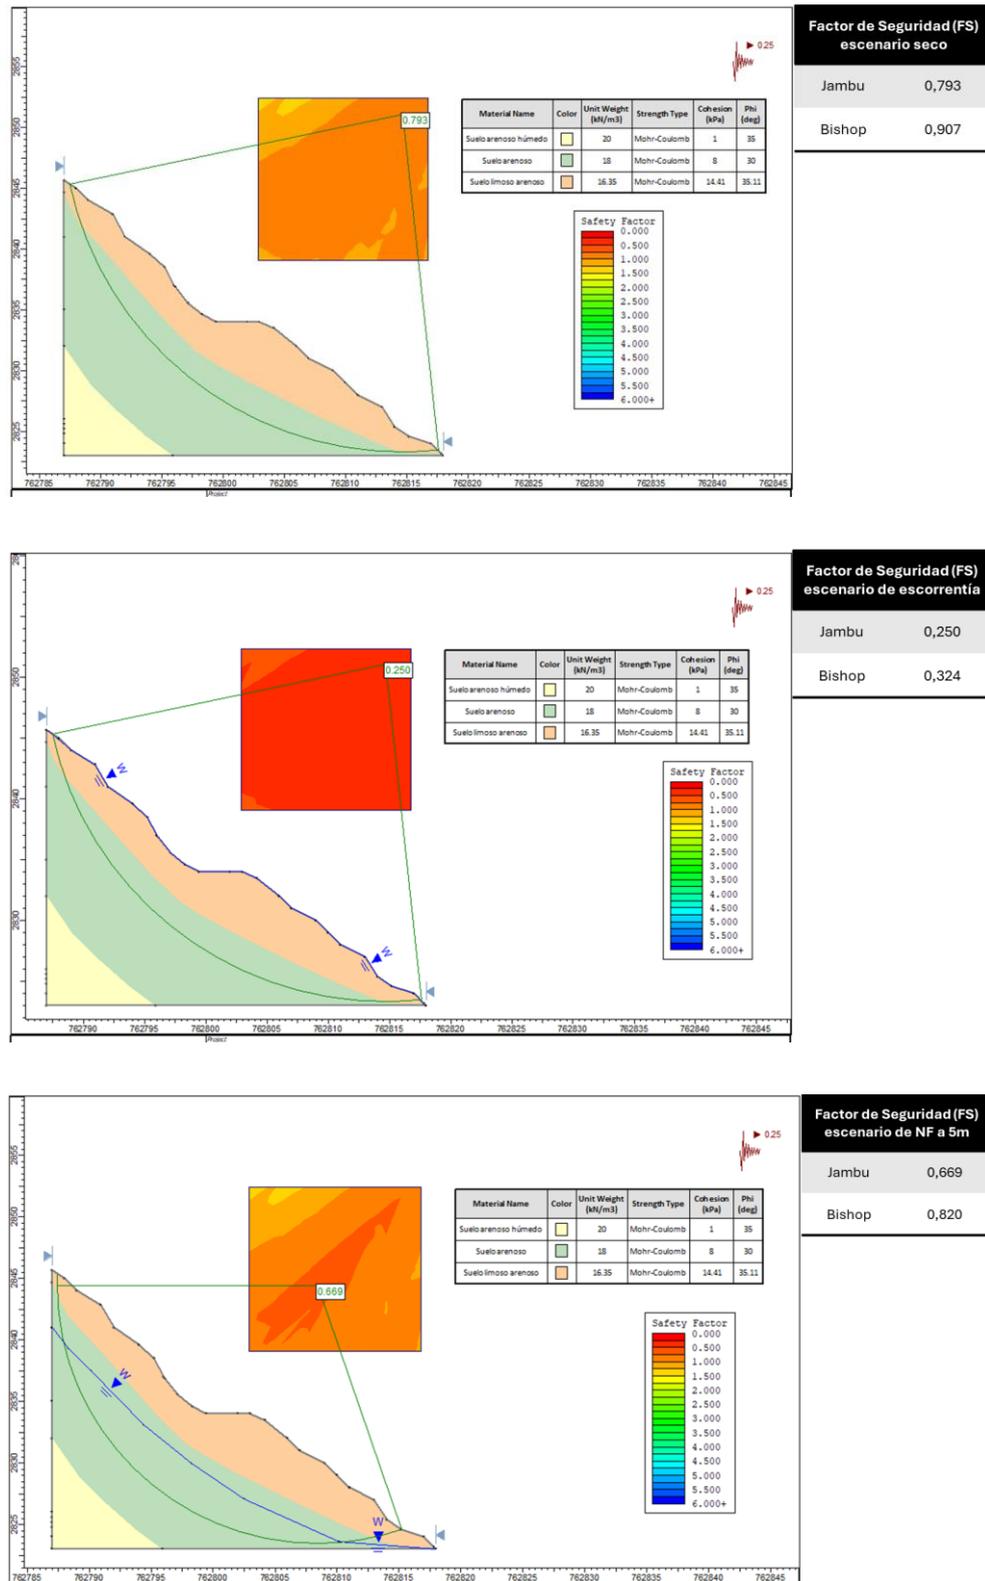
**Figura 4.19** Análisis de estabilidad en condiciones dinámicas en el sector Zhall

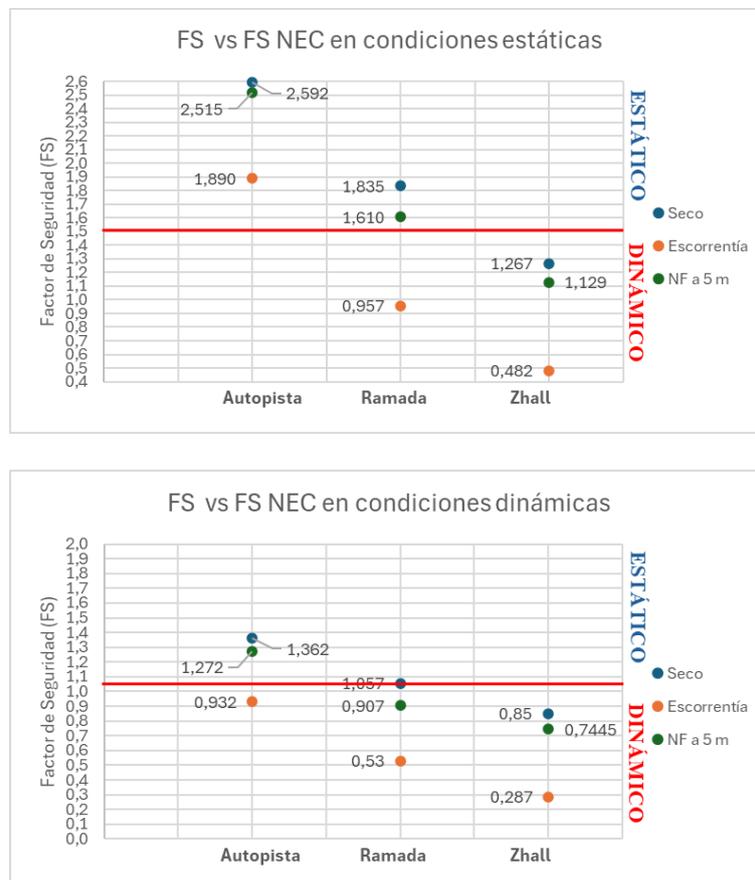
**Figura 4.20** FS vs FS NEC bajo condiciones estáticas y dinámicas

Estos resultados destacan la urgencia de implementar medidas de mitigación en los tres sectores, priorizando intervenciones para mejorar el drenaje, controlar la escorrentía y reforzar la estructura de los taludes, con el fin de reducir el riesgo de deslizamiento, proteger la infraestructura vial y las comunidades aledañas.
