Análisis de estabilidad de taludes en la autopista “Azogues-Cuenca” y en la vía  
“Matrama-Mazar” en la provincia de Cañar

**Proyecto Integrador**

**Ingeniería en Geología**

Año: 2024

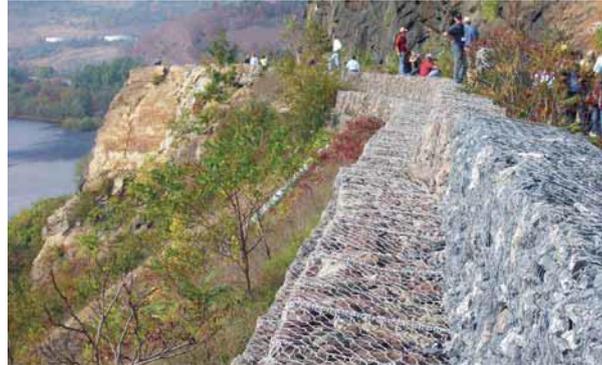
**Figura 4.23** *Ejemplo de reforzamiento del talud con muros de gaviones*

En áreas donde los suelos presentan baja cohesión y alta susceptibilidad al deslizamiento, el uso de elementos estructurales de refuerzo es crucial. Se recomienda la instalación de pilotes, muros de contención y pantallas ancladas en el sector El Zhall para proporcionar resistencia adicional al corte y aumentar la estabilidad global del talud. Los pilotes y pantallas ancladas actúan como barreras contra el movimiento del suelo, mientras que los muros de contención estabilizan el pie del talud al incrementar la tensión normal sobre las superficies de deslizamiento, evitando el colapso del material (Figura 4.23).

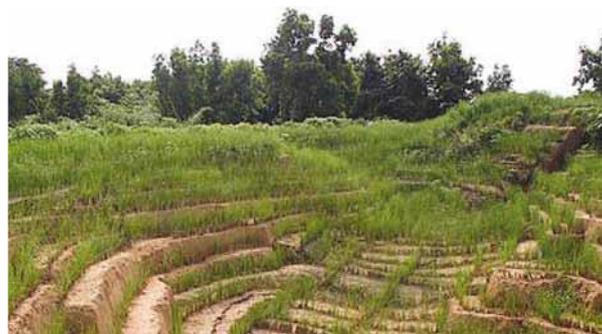
**Figura 4.24** *Ejemplo de revegetación y cobertura vegetal*

La revegetación de las superficies del talud es una medida complementaria que contribuye a mejorar su estabilidad. Plantar especies vegetales con sistemas radiculares profundos puede ayudar a consolidar el suelo, incrementando su cohesión y reduciendo la erosión superficial causada por las lluvias. Además, la instalación de coberturas geotextiles proporciona una capa protectora que previene la erosión adicional y aumenta la capacidad de drenaje del suelo. Estas medidas no solo estabilizan el talud de forma efectiva, sino que también promueven la restauración ecológica de las áreas afectadas, lo cual sería ideal para el talud de la autopista Azogues-Cuenca (Figura 4.24).

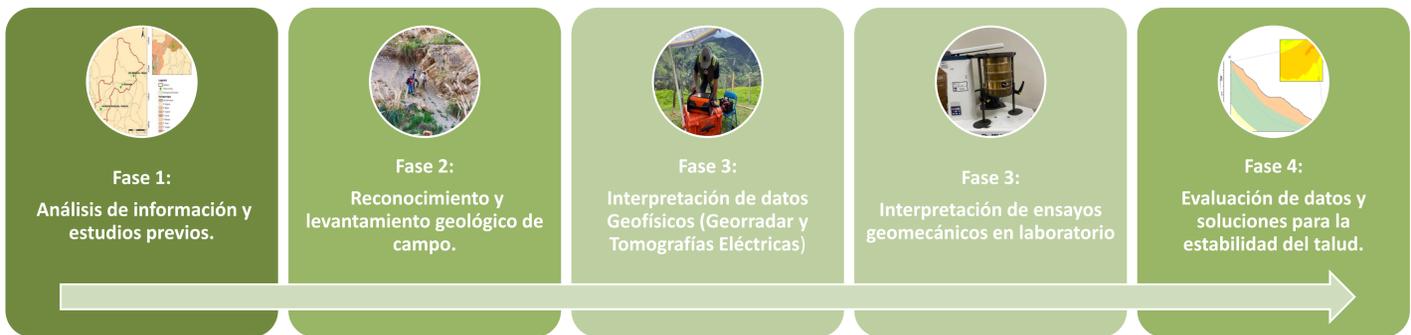
Las fases propuestas para la metodología son las siguientes:

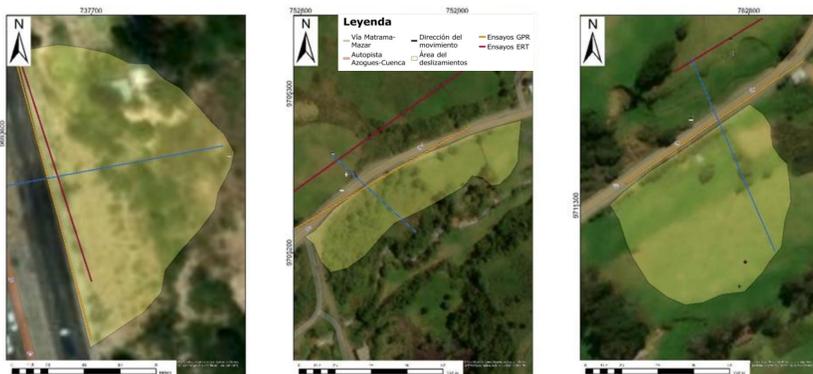
Figura 1: Delimitación de las áreas de deslizamiento en los puntos de estudio

Con los datos recopilados, se delimitó el área de deslizamiento en el programa ArcGIS Pro. Estas áreas obtenidas serán necesarias para obtener el volumen del deslizamiento.
