“Rediseño del pavimento flexible en las calles de la Urbanización Caminos del Olimpo de la parroquia Chongón en la ciudad de Guayaquil”

Proyecto Integrador

Ingeniero Civil

Año: 2024

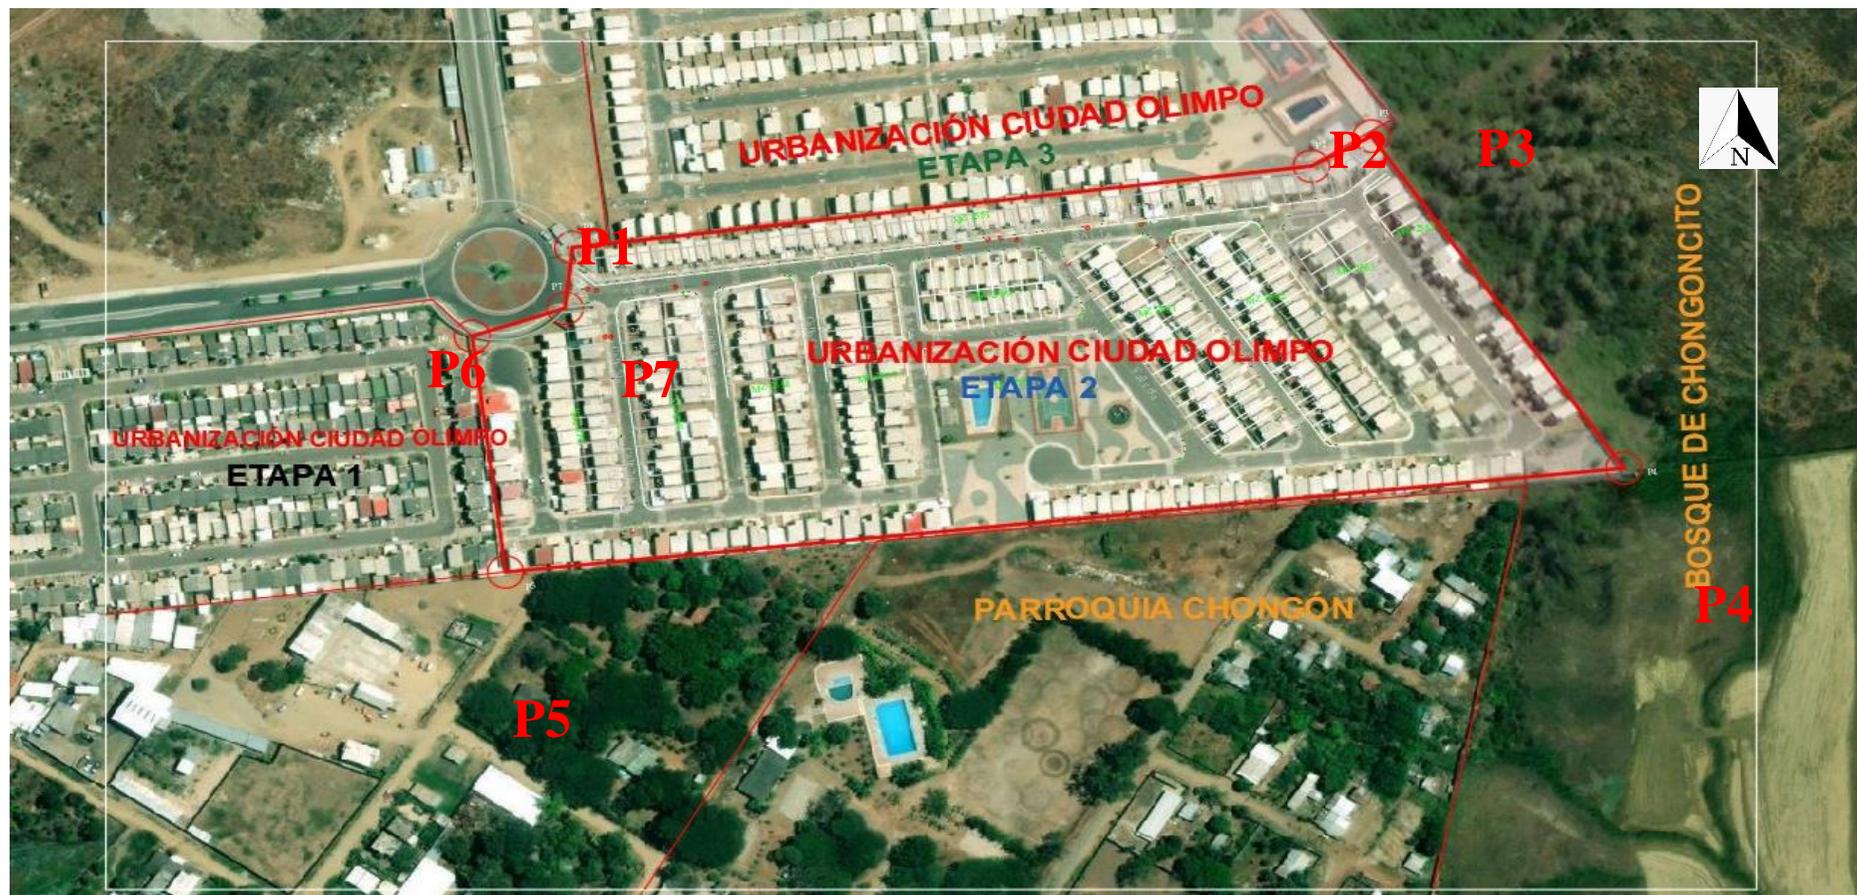
Figura 2.2

Foto Satelital de Etapa 2 "Urbanización Caminos del Olimpo"

En la urbanización Ciudad Olimpo, específicamente en la etapa 2, llamada “Caminos del Olimpo” con coordenadas (Figura 2.2):

El proyecto consiste en el rediseño del pavimento existente en la urbanización “Caminos del Olimpo” que se encuentra ubicado en la parroquia Chongón al oeste de Guayaquil (**Figura 2.2**), de esta manera se busca desarrollar un proyecto que mejore la calidad de vida de los residentes.

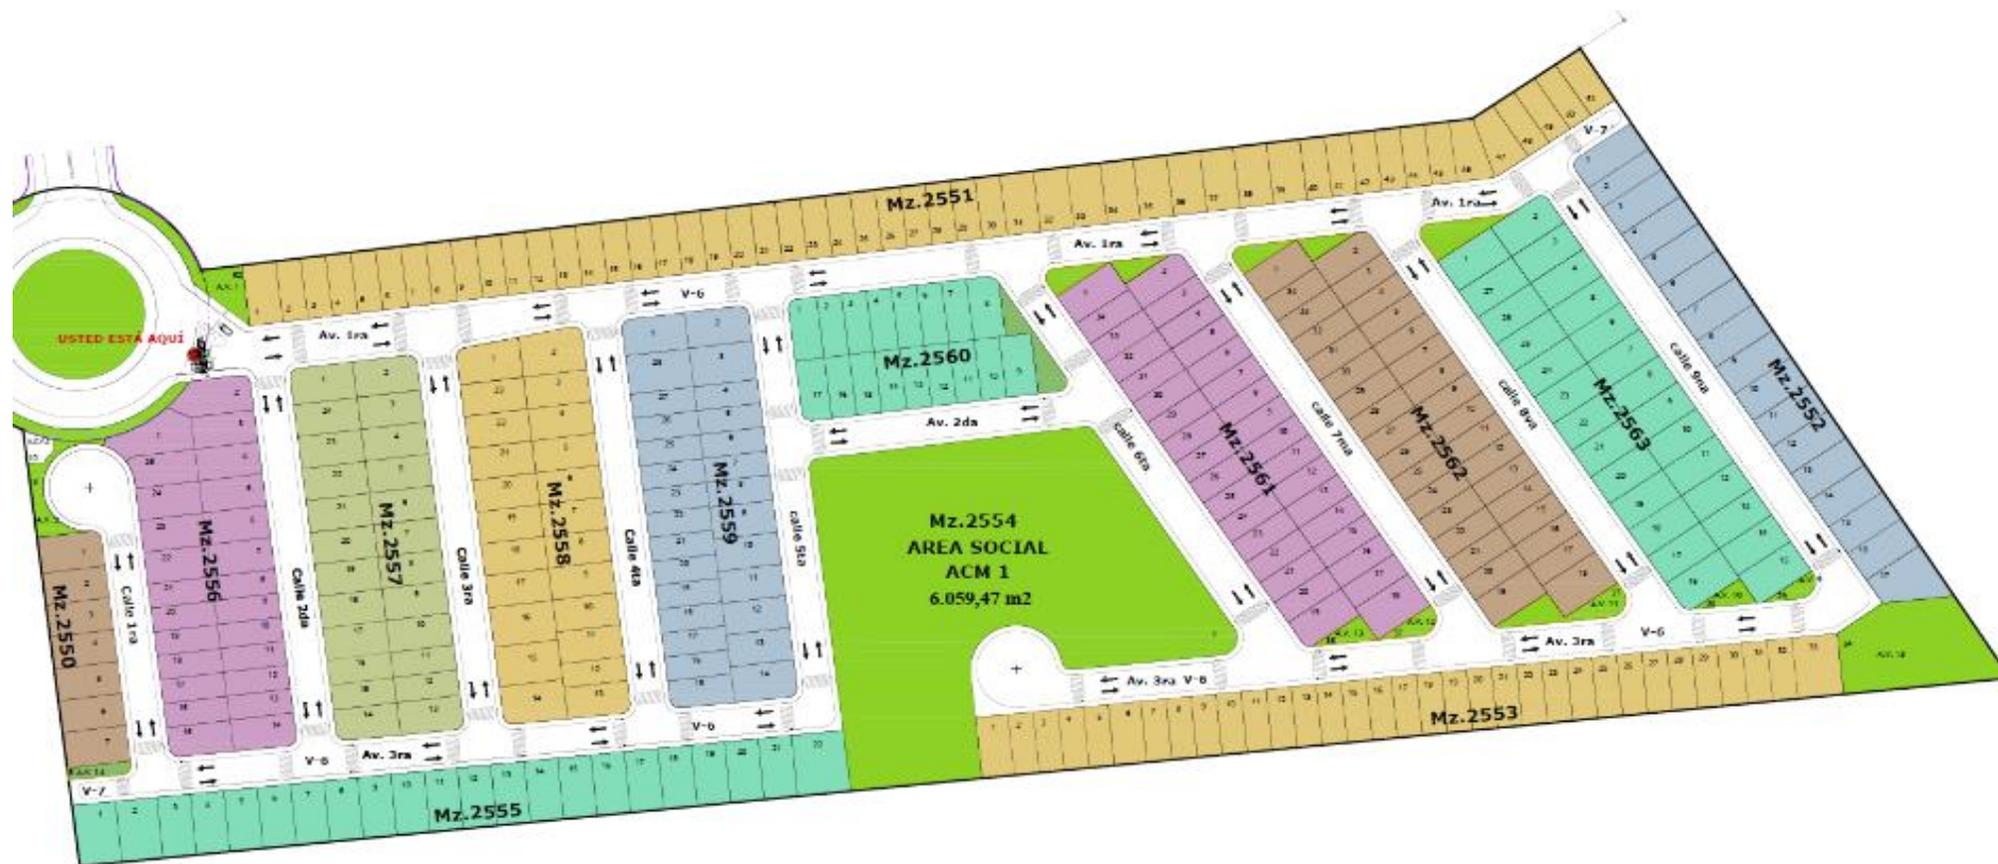
Figura 2.3

Plano Urbanístico del Sector

Una vez presentada la foto satelital de la urbanización afectada, se tiene que delimitar el área en el cual se presenten daños representativos del sector, por lo cual, se consideran las zonas con mayor tráfico a lo largo del día y las calles con presencia de asentamientos, debido a esto se considera el plano urbanístico del sector (Figura 2.3).

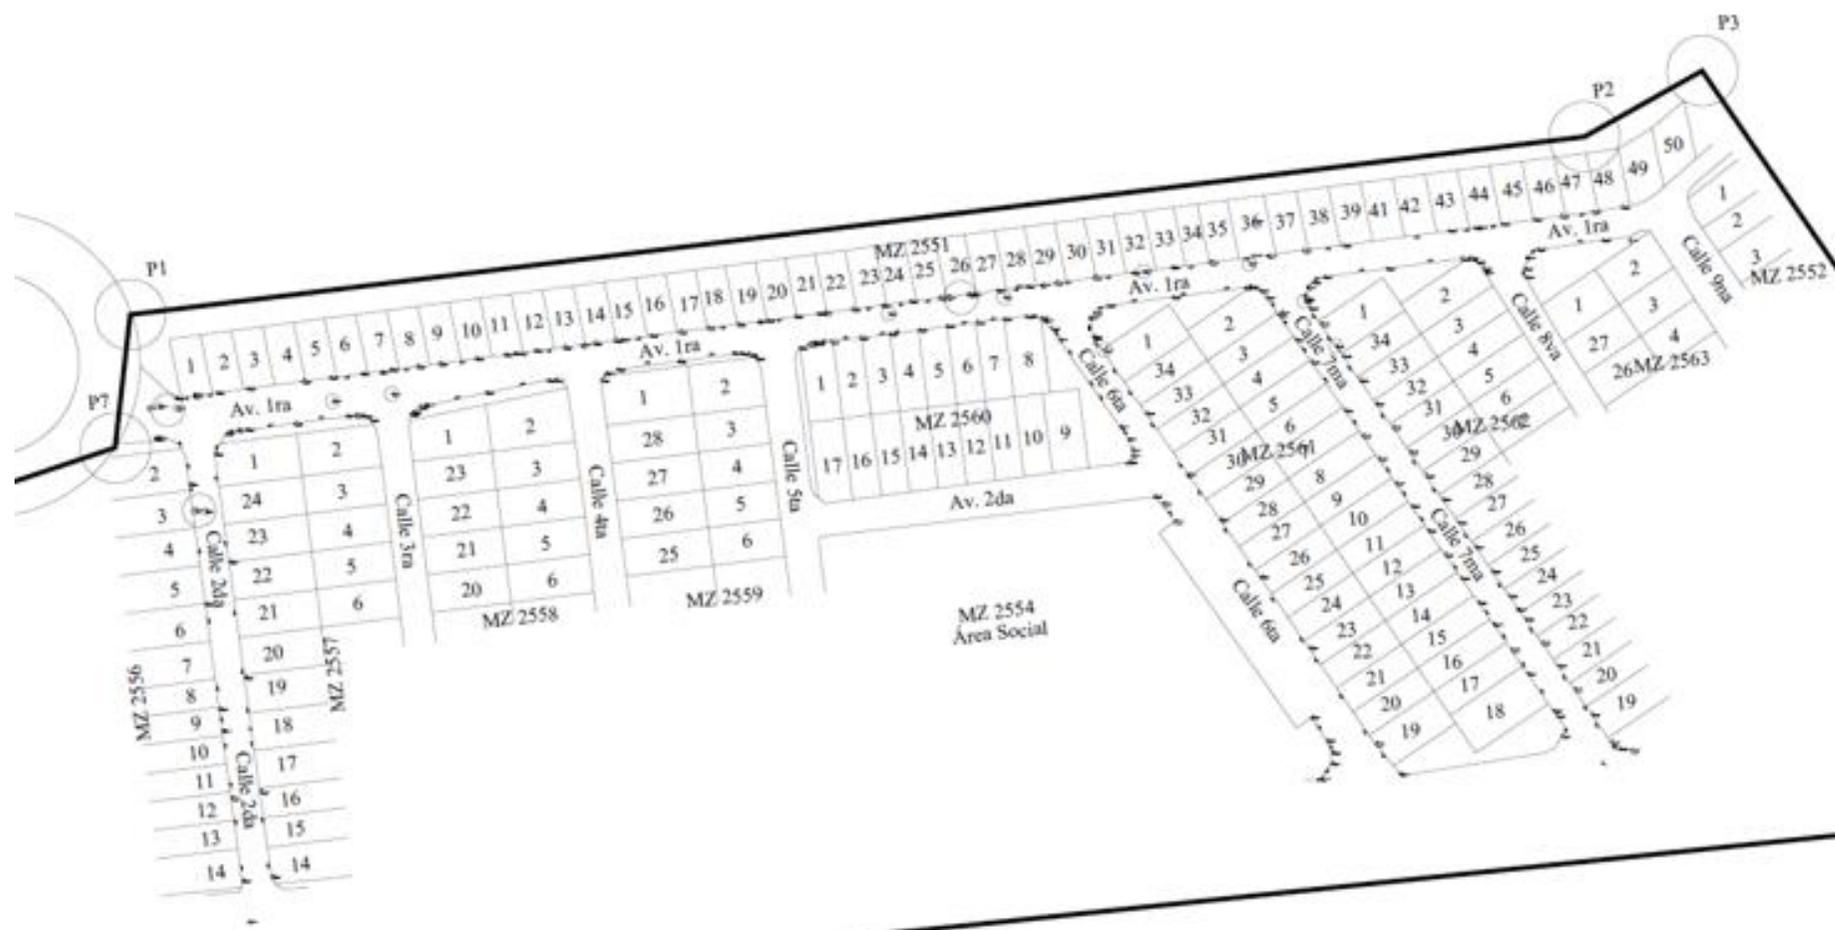
Figura 2.4

Topografía del sector

Dentro de la topografía del sector se tomó en cuenta el detalle de las áreas afectadas, las cuales, fueron subdivididas en etapas de daño. La topografía se realizó enfocándose en las zonas con la mayor presencia de daños, permitiendo una visualización clara y precisa del grado de afectación en cada área, esto se desarrolló con el propósito de identificar las intervenciones necesarias en el sector.

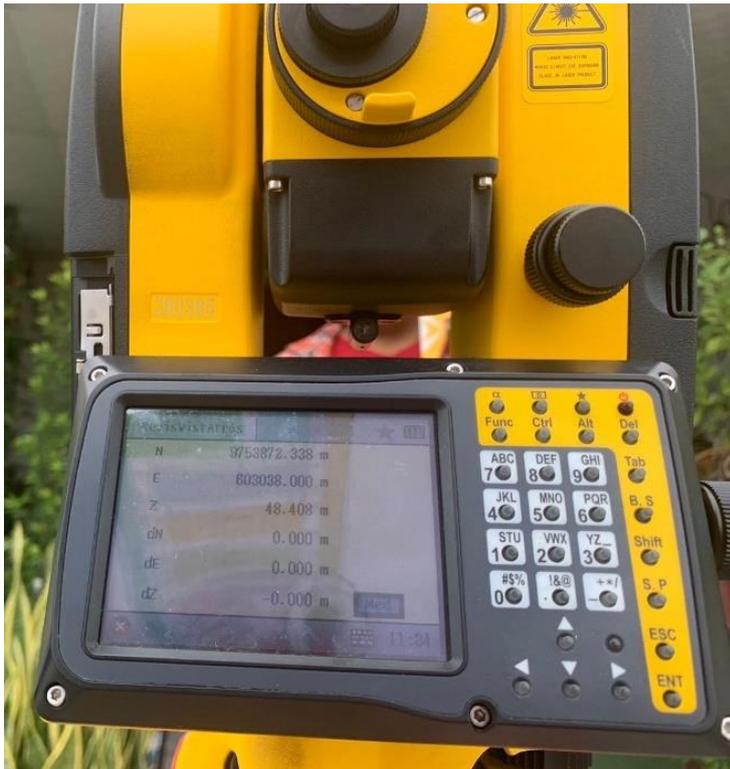
Figura 2.5

Calibración de Equipo

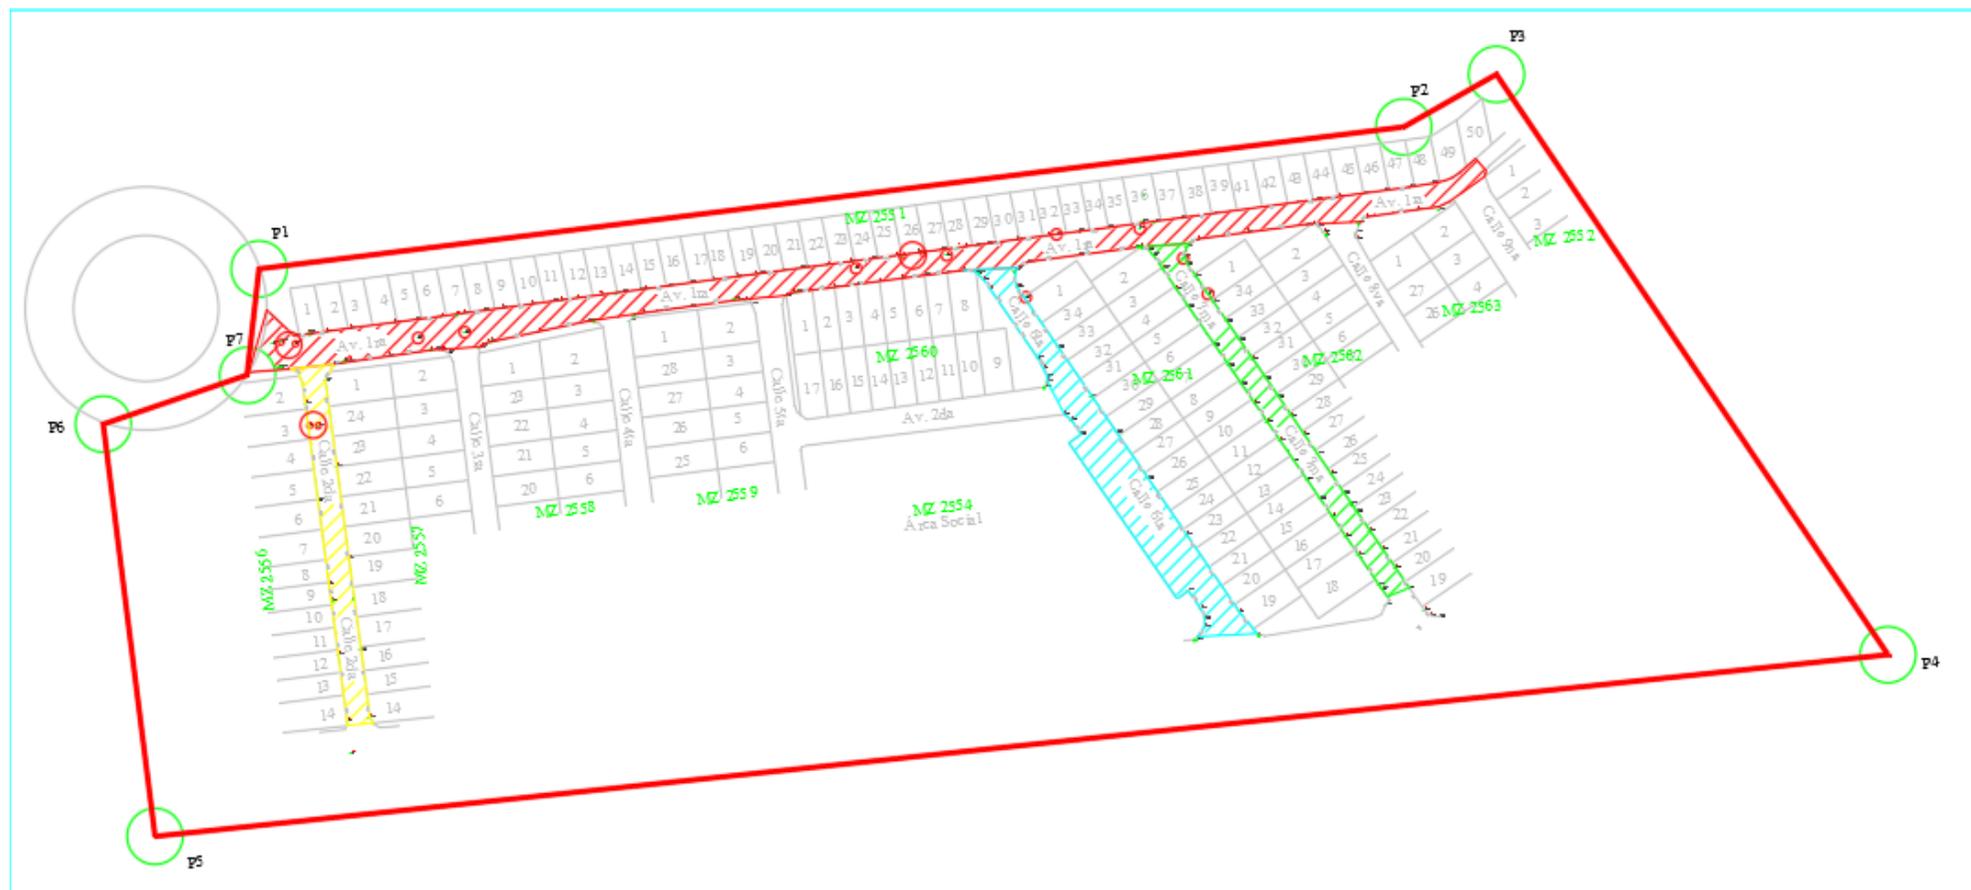
Etapas

Debido a la cantidad de daños en el sector se decidió separar en 4 etapas a las calles y en cada etapa sus respectivas zonas de daño se consideraron las siguientes calles (Figura 2.6):

1. Dentro de la “Etapa 1” se observa la presencia de ocho zonas de daño.
2. Dentro de la “Etapa 2” se observa la presencia de dos zonas de daño.
3. Dentro de la “Etapa 3” se observa la presencia de una zona de daño.
4. Dentro de la “Etapa 4” se observa la presencia de dos zonas de daño.

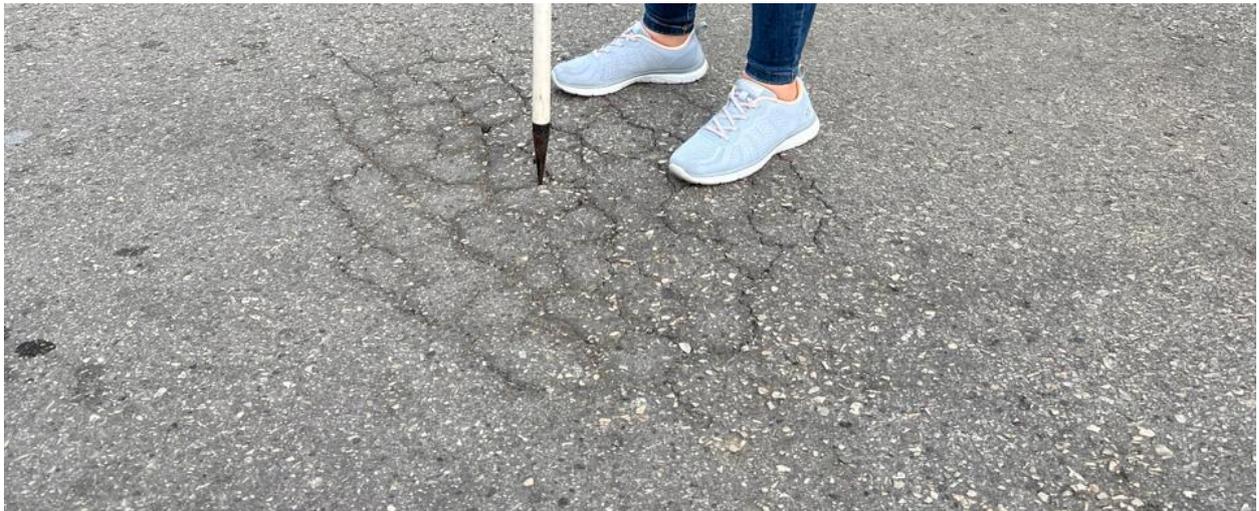
Figura 2.8

Zona 1 de daño

En la zona 1 se encuentra ubicada en la avenida principal, en la entrada de la etapa, el problema a revisar es acerca que el pavimento flexible muestra signos evidentes de deterioro, se identifican daños de hundimiento y piel de cocodrilo en el centro de la calle sugiriendo la presencia de fatiga en la carpeta asfáltica y en las capas inferiores de la estructura del pavimento que se puede dar por las cargas de tráfico.

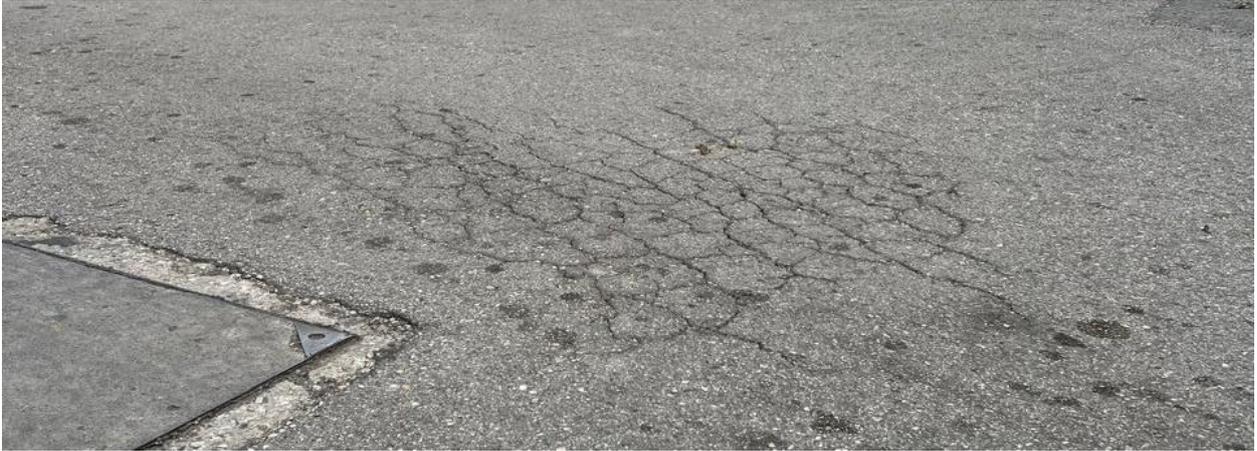
Figura 2.9*Zona 2 de daño*

La zona de daño 2 se encuentra ubicada en la avenida principal, en cerca del solar 5, el problema a revisar es acerca que el pavimento flexible muestra signos evidentes de deterioro, se identifican daños de hundimiento y piel de cocodrilo en el centro de la calle sugiriendo la presencia de fatiga en la carpeta asfáltica y en las capas inferiores de la estructura del pavimento.

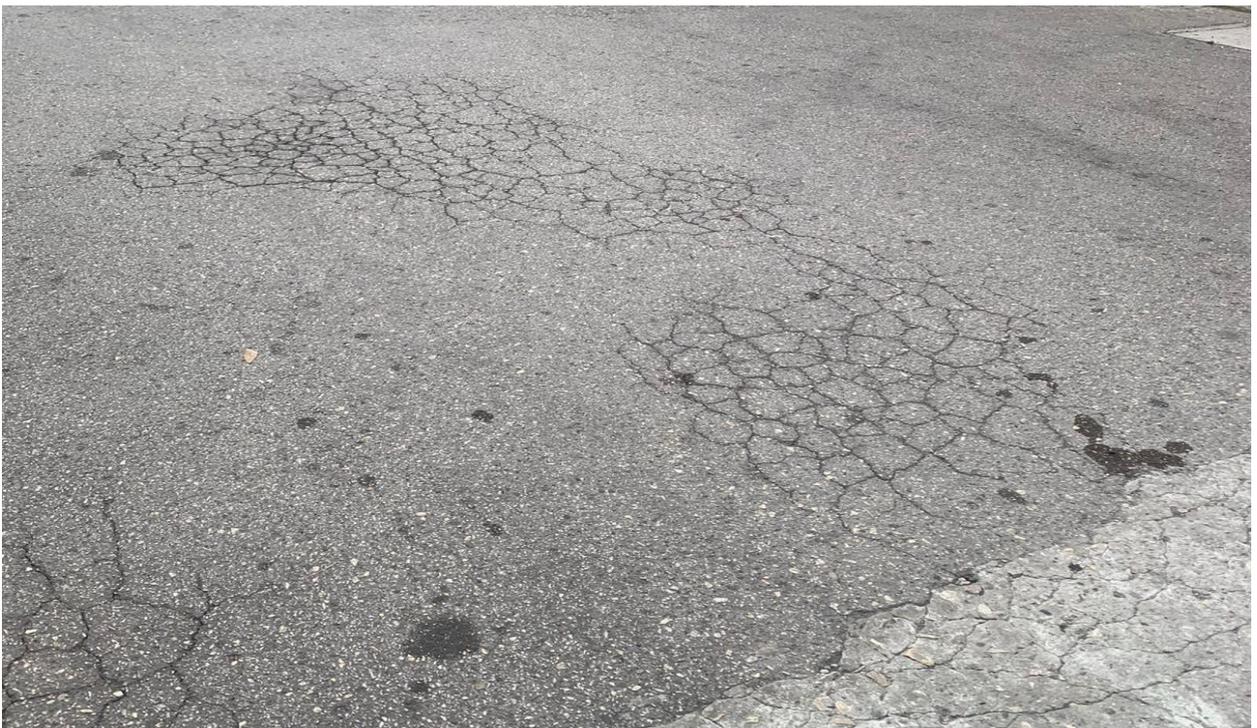
Figura 2.10*Zona 3 de daño*

En la zona 3 se encuentra ubicada en la avenida principal, cerca al solar 7 de la manzana 2551, el problema a revisar es acerca que el pavimento flexible muestra signos evidentes de deterioro, se identifican daños de hundimiento y piel de cocodrilo en el centro de la calle sugiriendo la presencia de fatiga en la carpeta asfáltica y en las capas inferiores de la estructura del pavimento que se puede dar por las cargas de tráfico.

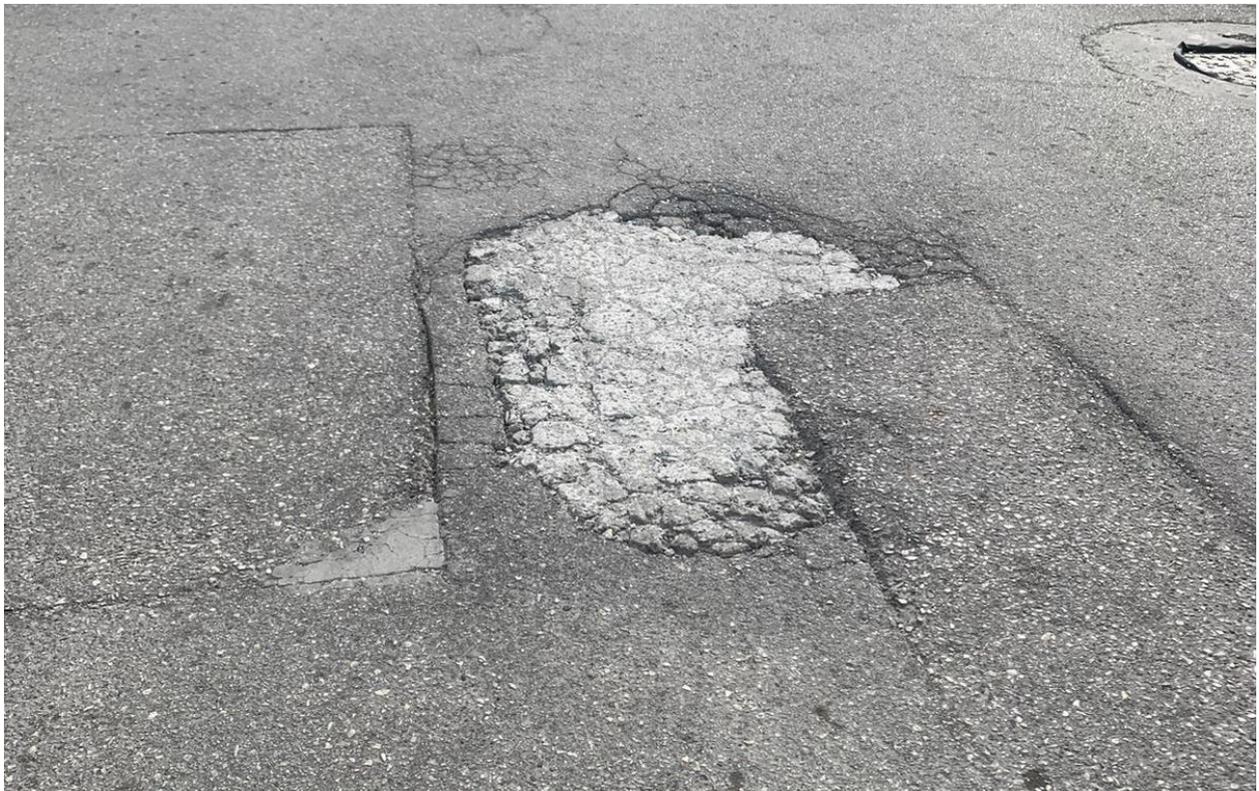
Figura 2.11

Zona 4 de daño

En la zona 4 se puede visualizar un deterioro significativo en el pavimento flexible en forma de baches que han sido reparados con una solución rápida y se compone de alrededor de 3 parches, 2 de ellos fueron parchados con asfalto y el tercero con hormigón, se puede notar por el color y textura del material que fue usado sin embargo esta solución ya comenzó a deteriorarse y presenta desprendimiento de fragmentos del hormigón.

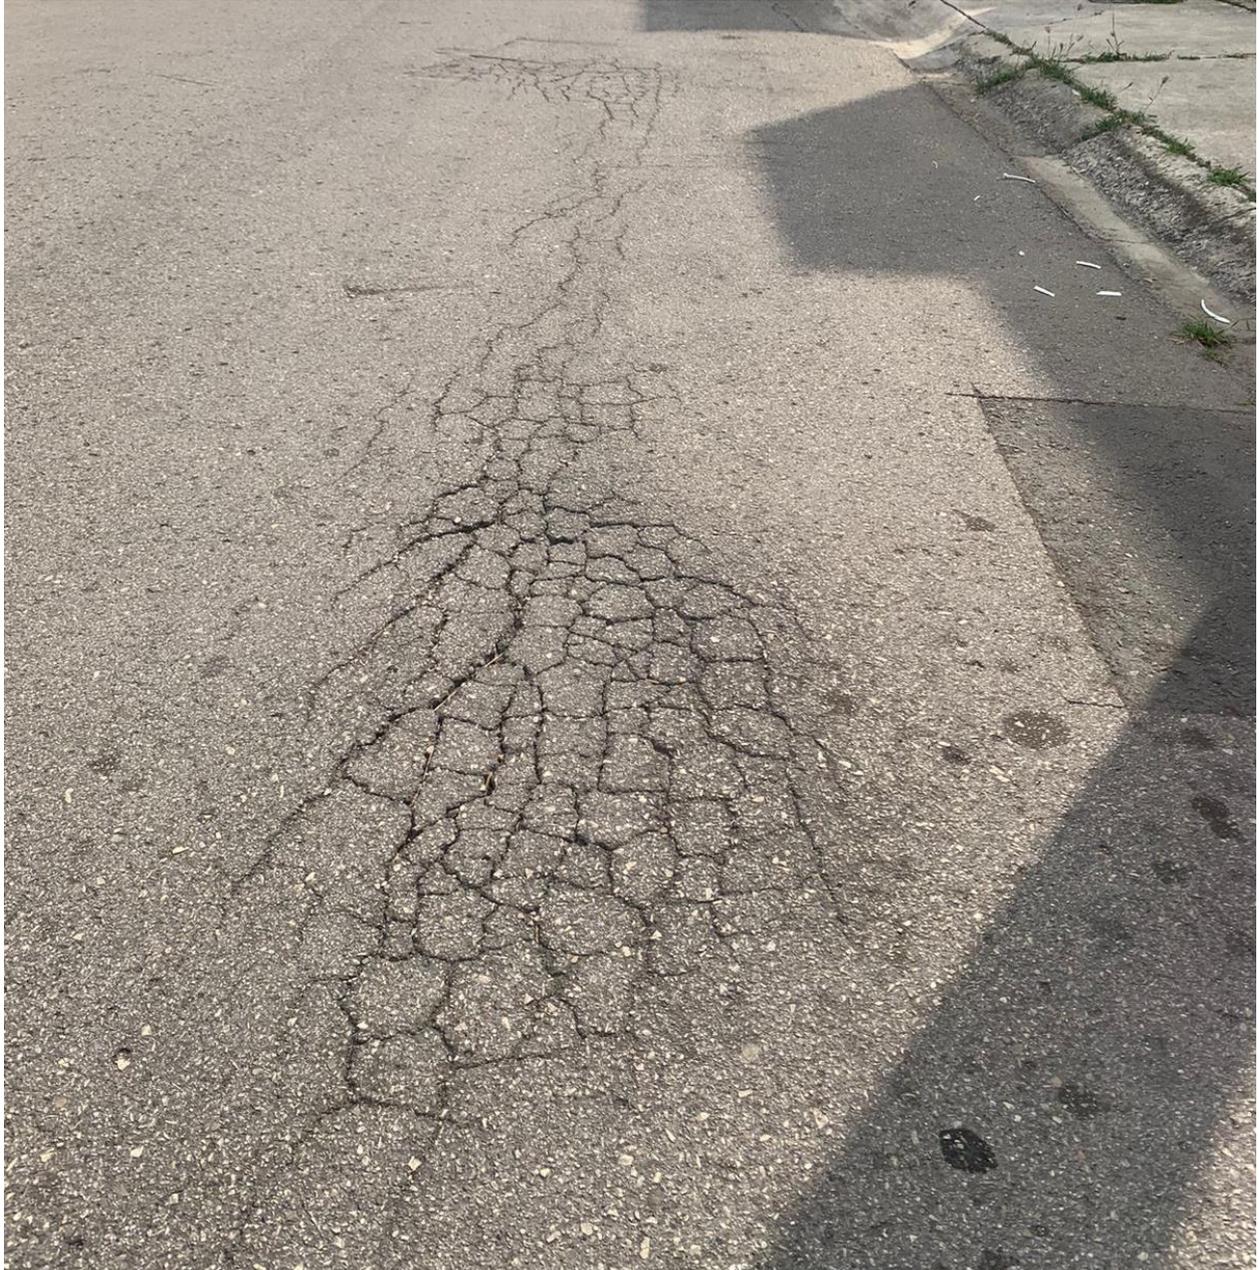
Figura 2.12*Zona 5 de daño*

En la zona 5 se encuentra ubicada en la avenida principal, entre los solares 25 y 26 de la manzana 2551, el problema a revisar es acerca que el pavimento flexible muestra signos evidentes de deterioro, se identifican daños de hundimiento y piel de cocodrilo, en la inspección visual se pudo observar que este daño es el que tiene un hundimiento considerable en el centro de la calle

sugiriendo la presencia de fatiga en la carpeta asfáltica y en las capas inferiores de la estructura del pavimento que se puede dar por las cargas de tráfico.

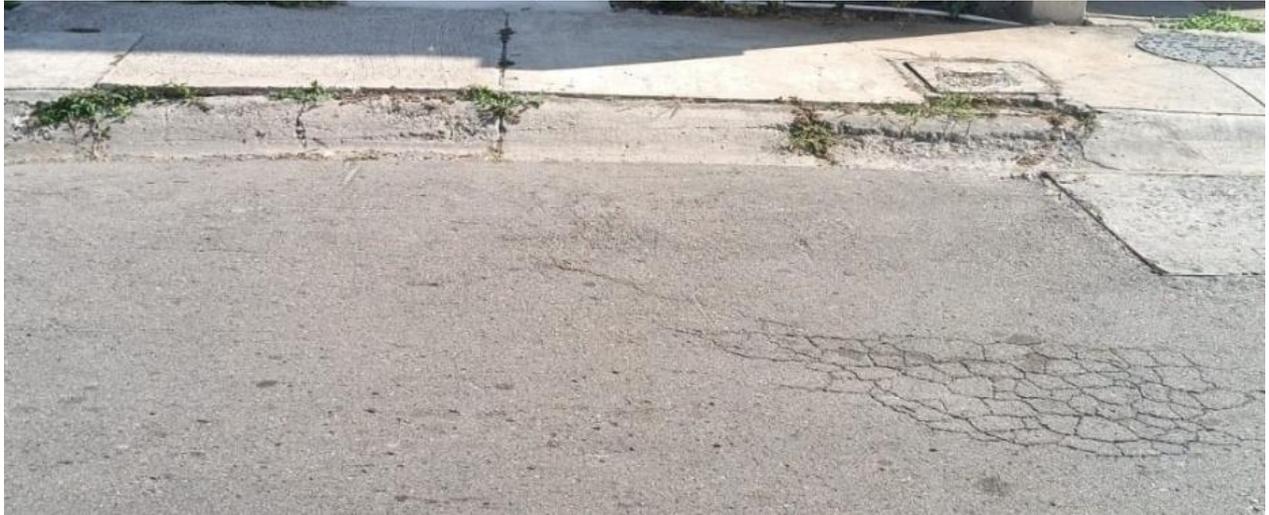
Zona 6 de daño

En la zona 6 se encuentra ubicada en la avenida principal, en el exterior de los solares 27 y 28 de la manzana 2551, el problema a revisar es la erosión y hundimiento de los bordillos cunetas que genera el estancamiento de agua, además de la presencia de piel de cocodrilo que en época de lluvia filtra agua a las capas inferiores.

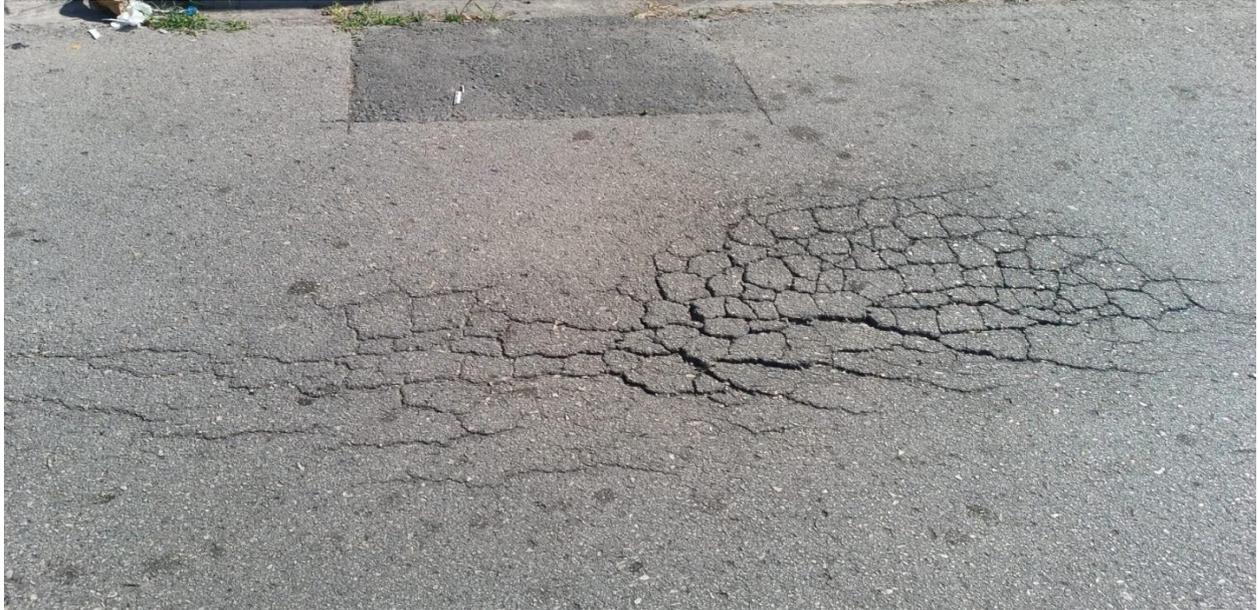
Figura 2.14*Zona 7 de daño*

En la zona 7 se encuentra ubicada en la avenida principal, cerca del solar 32 de la manzana 2551, el problema a revisar es acerca que el pavimento flexible muestra signos evidentes de deterioro, se identifican daños de hundimiento y piel de cocodrilo, que ha aumentado la magnitud del daño dado a que este ha generado fisuras en los alrededores de la calle sugiriendo la presencia de fatiga en la carpeta asfáltica y en las capas inferiores de la estructura del pavimento que se puede dar por las cargas de tráfico.

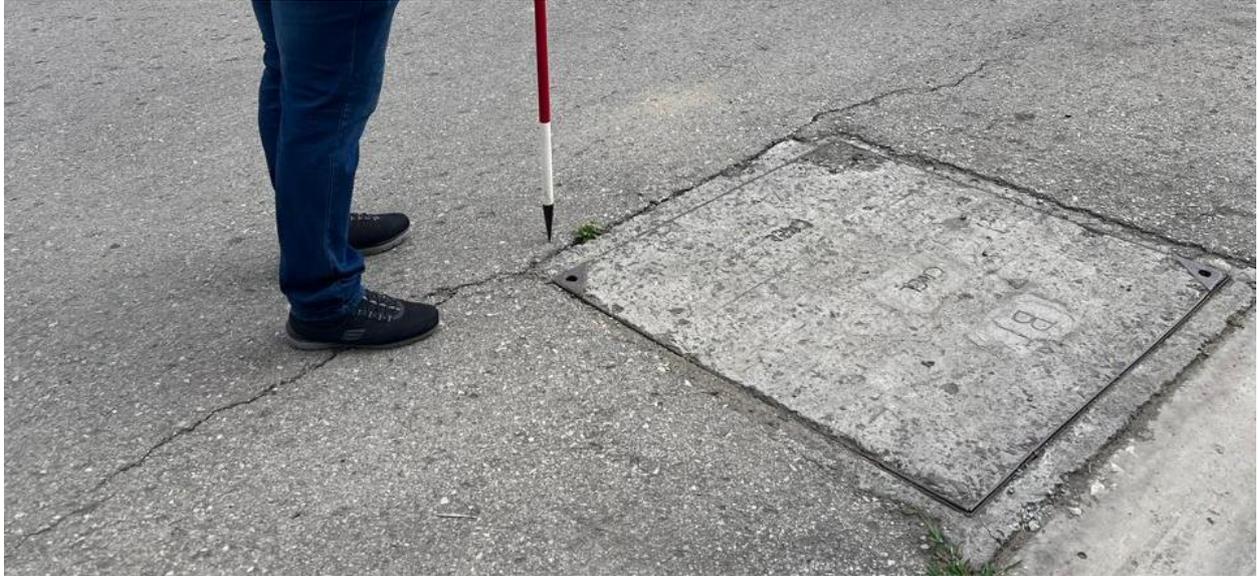
Figura 2.15*Zona 8 de daño*

En la zona 8 se encuentra ubicada en la avenida principal, en el exterior del solar 36 de la manzana 2551, el problema a revisar es acerca que el pavimento flexible muestra una fisura longitudinal en la carpeta asfáltica cerca de la misma se encuentra una caja de CNEL para las acometidas eléctricas subterráneas.

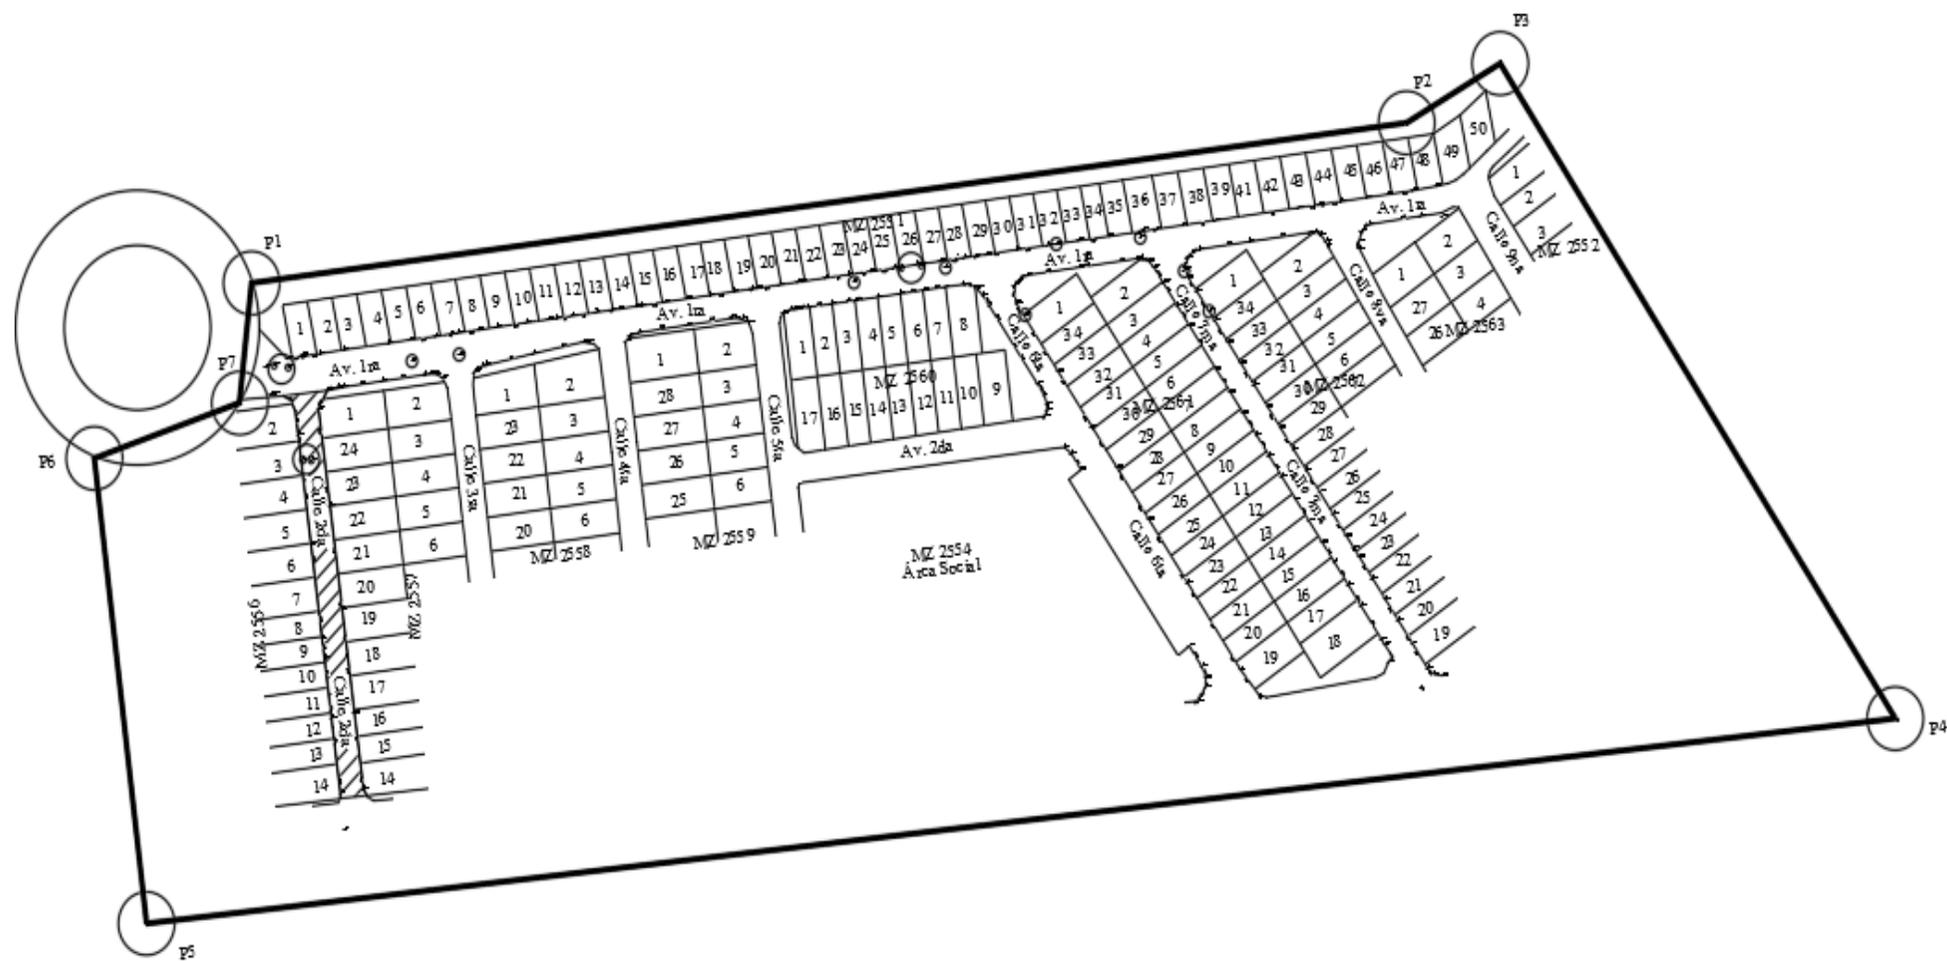
Figura 2.16

Etapa 2

La etapa de daño 2 se representa como la calle 2da es la calle que se encuentra entre las manzanas 2556 y 2557, en esta etapa se encuentran 2 zonas de daño que se las llama zona 9 y zona 10, esta calle en época lluviosa el agua no llega a los sumideros, generando estancamiento de agua.

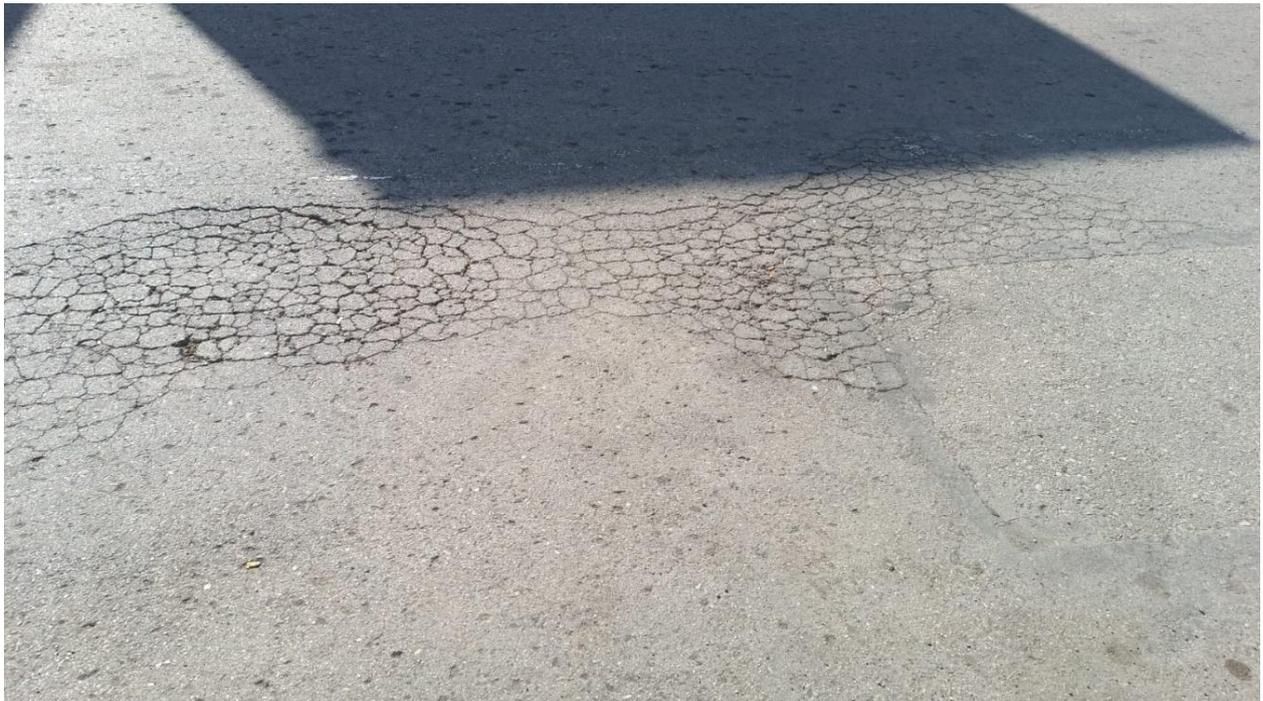
Figura 2.17

Zona 1 de daño

Esta zona se encuentra ubicada en la calle 2da, entre los solares 3 de la manzana 2556 y 24 de la manzana 2557, en esta calle se puede observar la piel de cocodrilo más extensa, con hundimiento sugiriendo la presencia de fatiga en la carpeta asfáltica y en las capas inferiores de la estructura del pavimento que se puede dar por las cargas de tráfico.

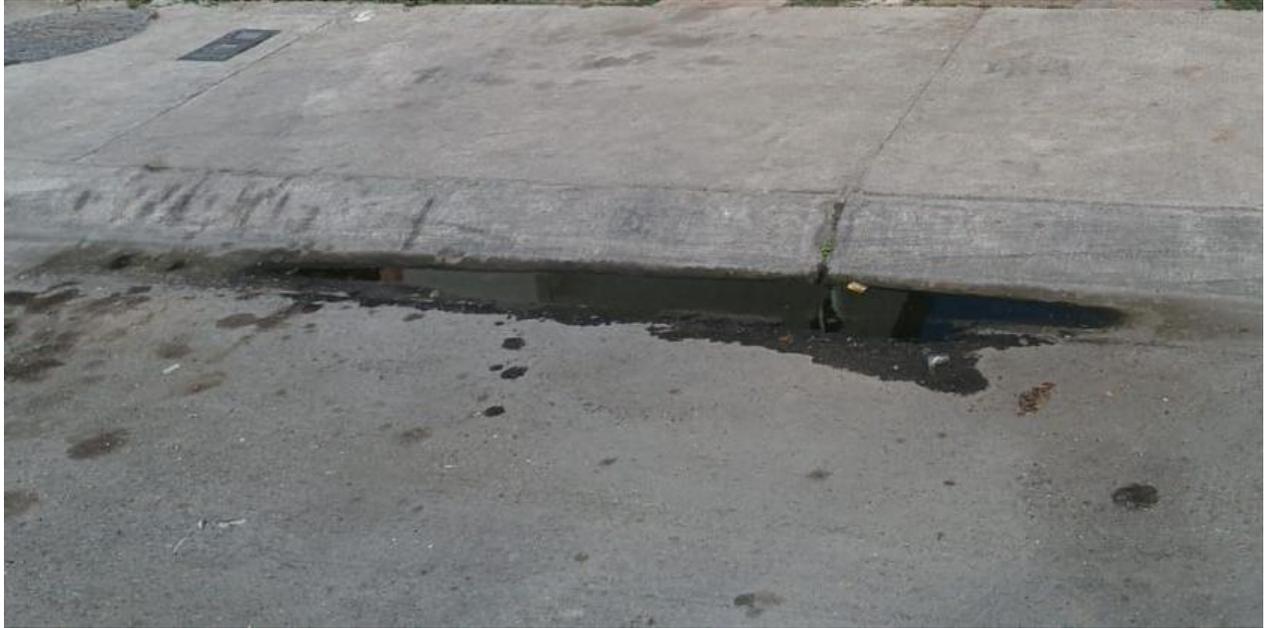
Figura 2.18*Zona 2 de daño*

La zona 2 se encuentra ubicada en la calle 2da, entre los solares 3 de la manzana 2556 y 24 de la manzana 2557, se puede observar el estancamiento de agua debido a problemas constructivos de los bordillos cunetas, en esta calle los bordillos cunetas son un problema común dado que en sectores sí posee la media caña para permitir el paso del agua hacia los sumideros y en otros se comportan como rampa, esto causa que el estancamiento de agua sea común.

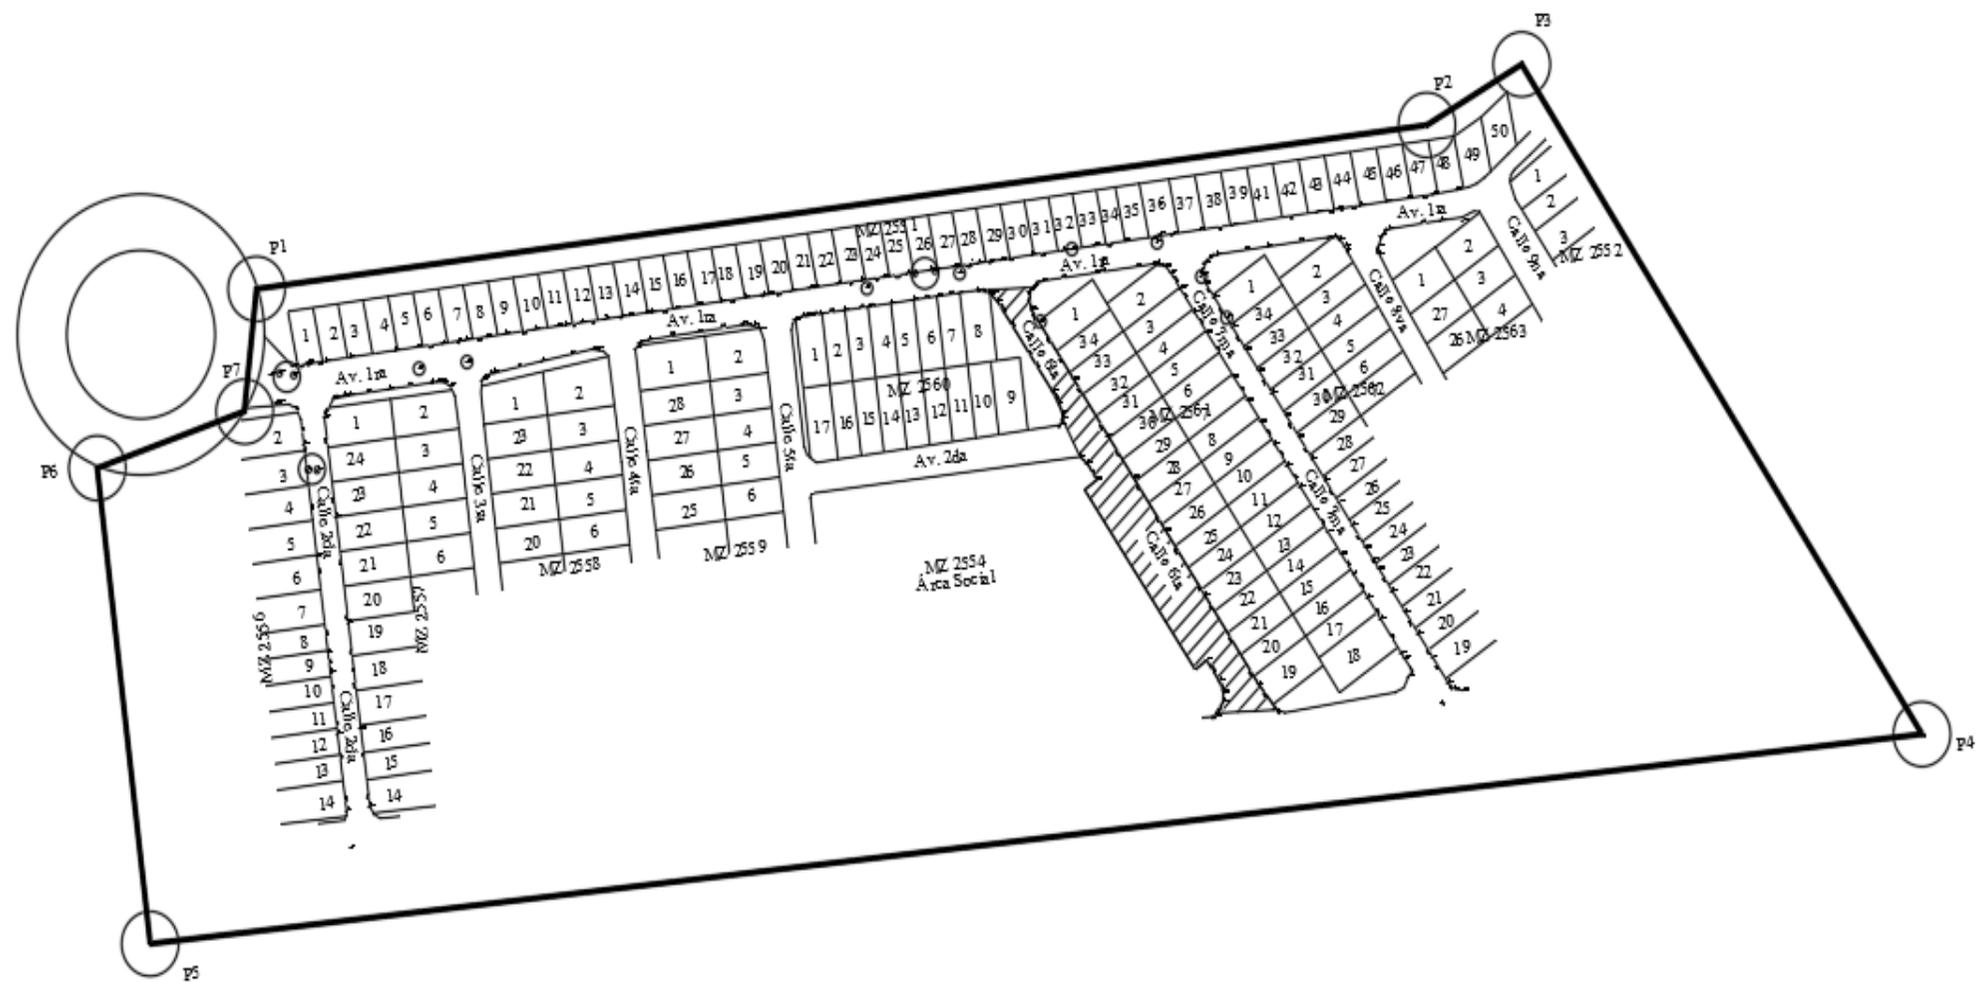
Figura 2.19

Etapa 3

La etapa 3 se representa como la calle 6ta es la calle, en esta etapa se encuentran 1 zona de daño, el pavimento se conserva sin daños significativos pero las aceras y bordillos cunetas presentan problemas.

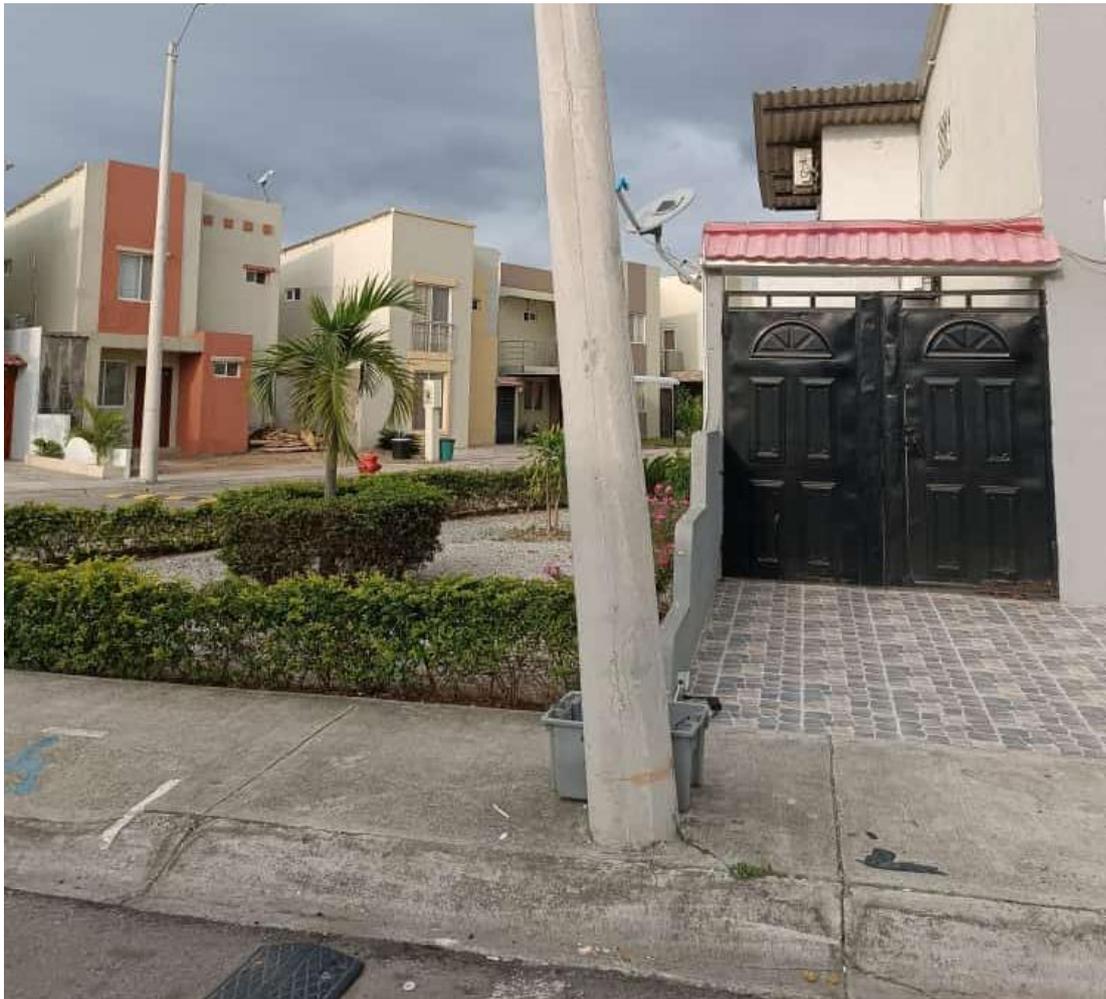
Figura 2.20

Zona 1 de daño

En esta zona de daño se puede observar hundimiento en la acera, generando que un poste de luz se incline, esto genera una sensación de peligro en los habitantes del sector.
