“Rediseño del pavimento flexible en las calles de la Urbanización Caminos del Olimpo de la parroquia Chongón en la ciudad de Guayaquil”

Proyecto Integrador

Ingeniero Civil

Año: 2024

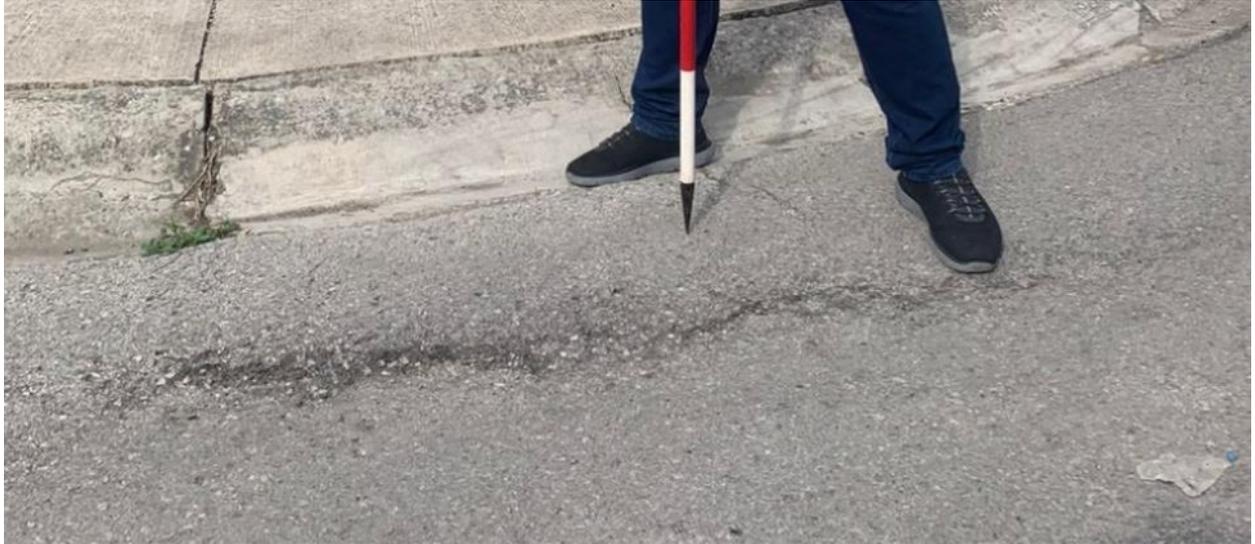
Figura 2.22*Zona 1 de daño*

En esta zona de daño se puede observar el levantamiento de la carpeta asfáltica, este punto se encuentra cerca de una acera que presenta fisuras alrededor de una alcantarilla de aguas servidas, además se puede observar como la base de la acera se encuentra sin relleno.

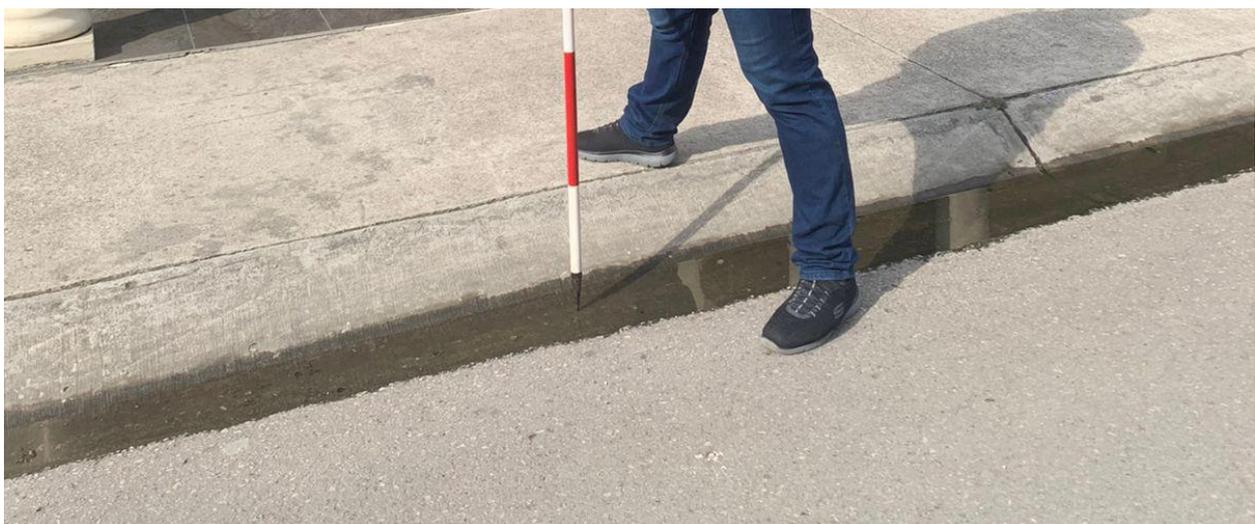
Figura 2.23*Zona 2 de daño*

Los bordillos cunetas tienen el problema que no transportan el agua lluvia generando estancamiento, esto ha llegado a levantar su nivel hasta la altura de las casas que se encuentran en esta parte de la calle.

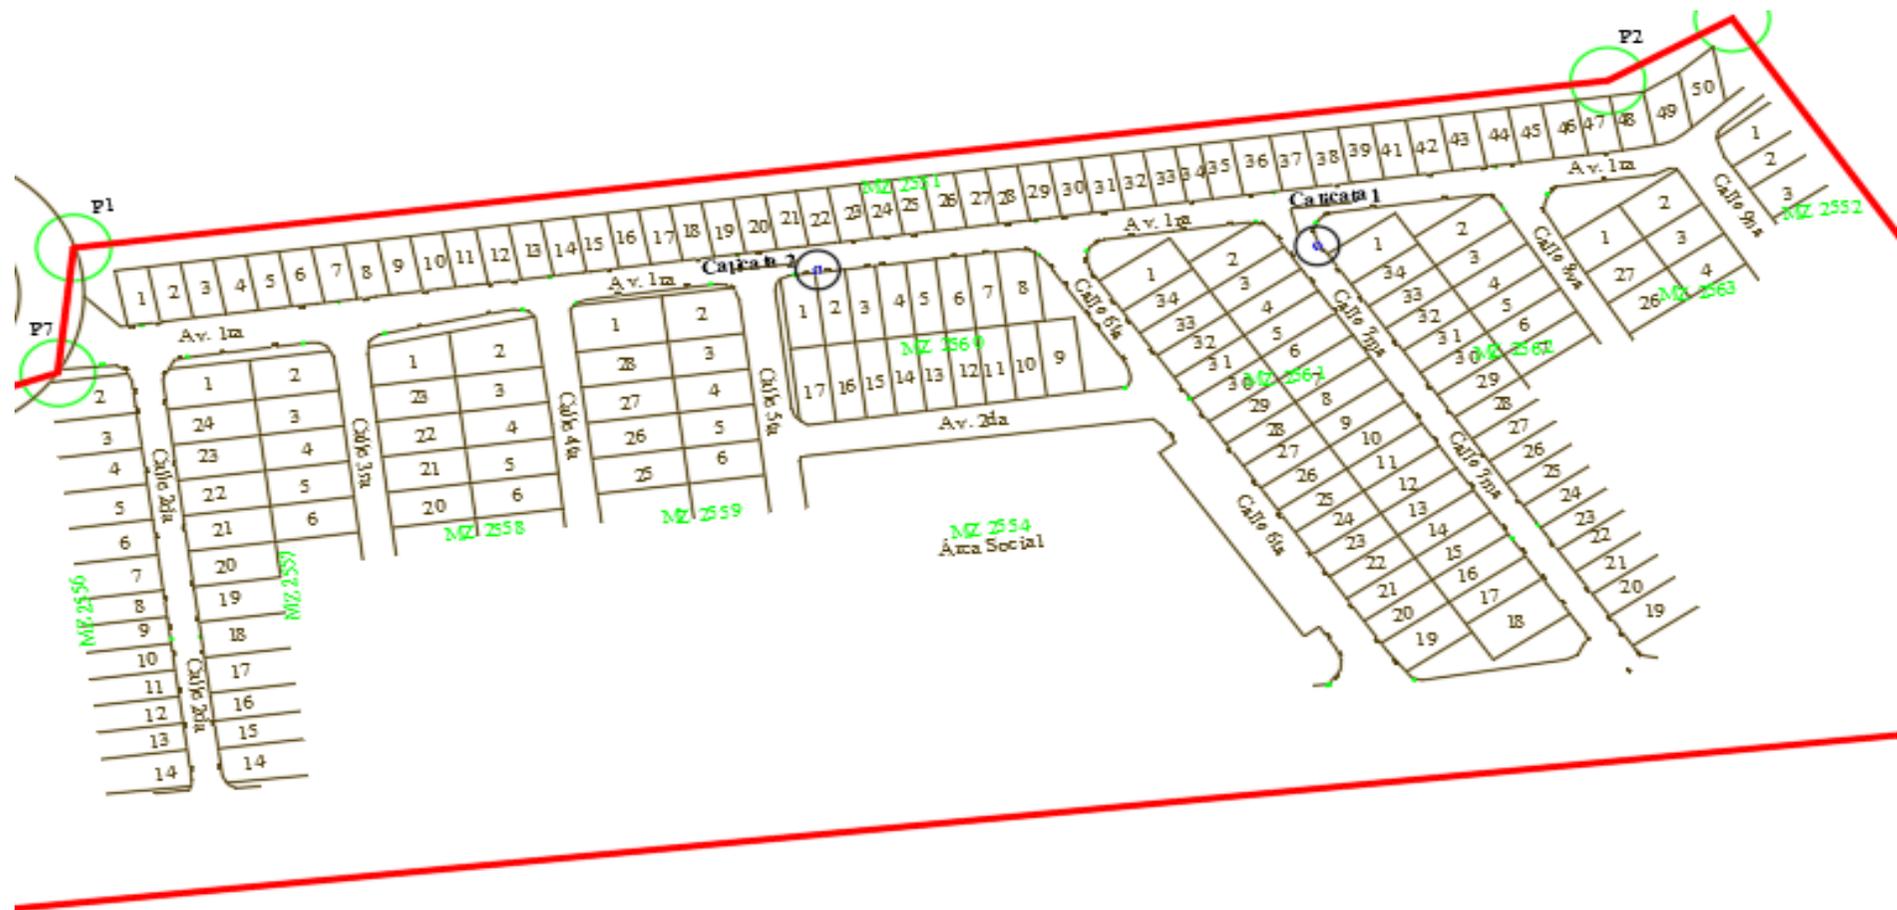
La calicata 1 se encuentra la etapa 4 zona 1 donde se encuentra un sumidero que no está funcionando de manera correcta y se encuentra a un nivel más alto del diseñado.

Figura 2.24
Ubicación de calicatas

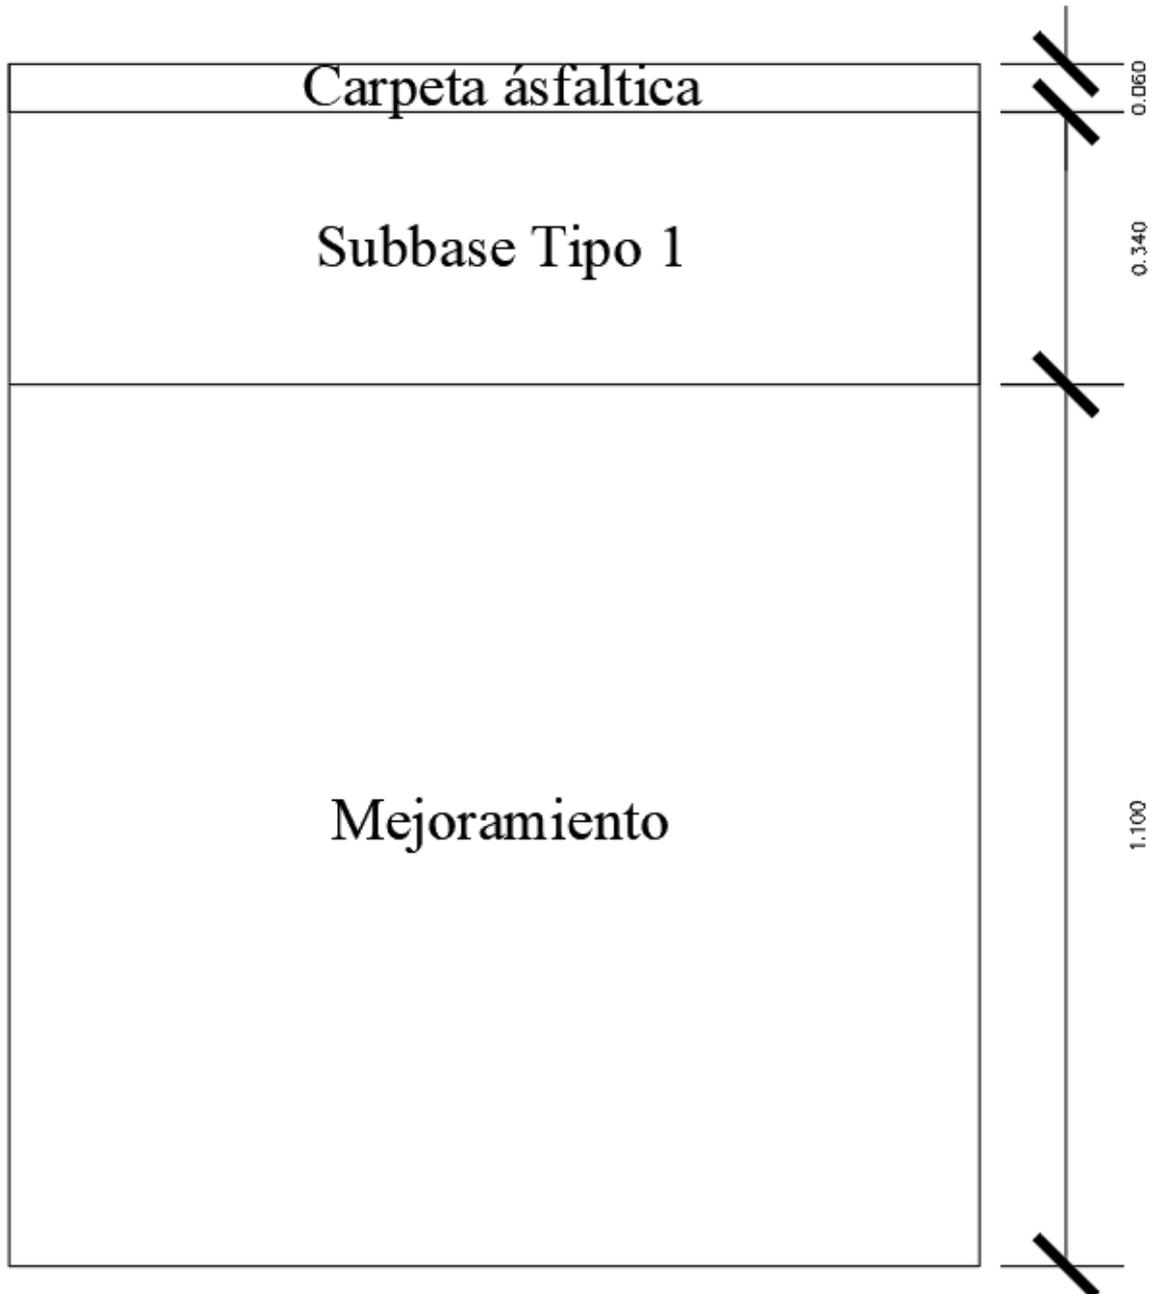
Figura 2.25*Estratos de suelos en calicata 1*

Cuando se realizó esta calicata se pudo observar que la tierra se encontraba bastante húmeda, cuando se llegó a una profundidad mayor se notó malos olores, cerca de esta calicata se encuentra un área verde además de una alcantarilla.

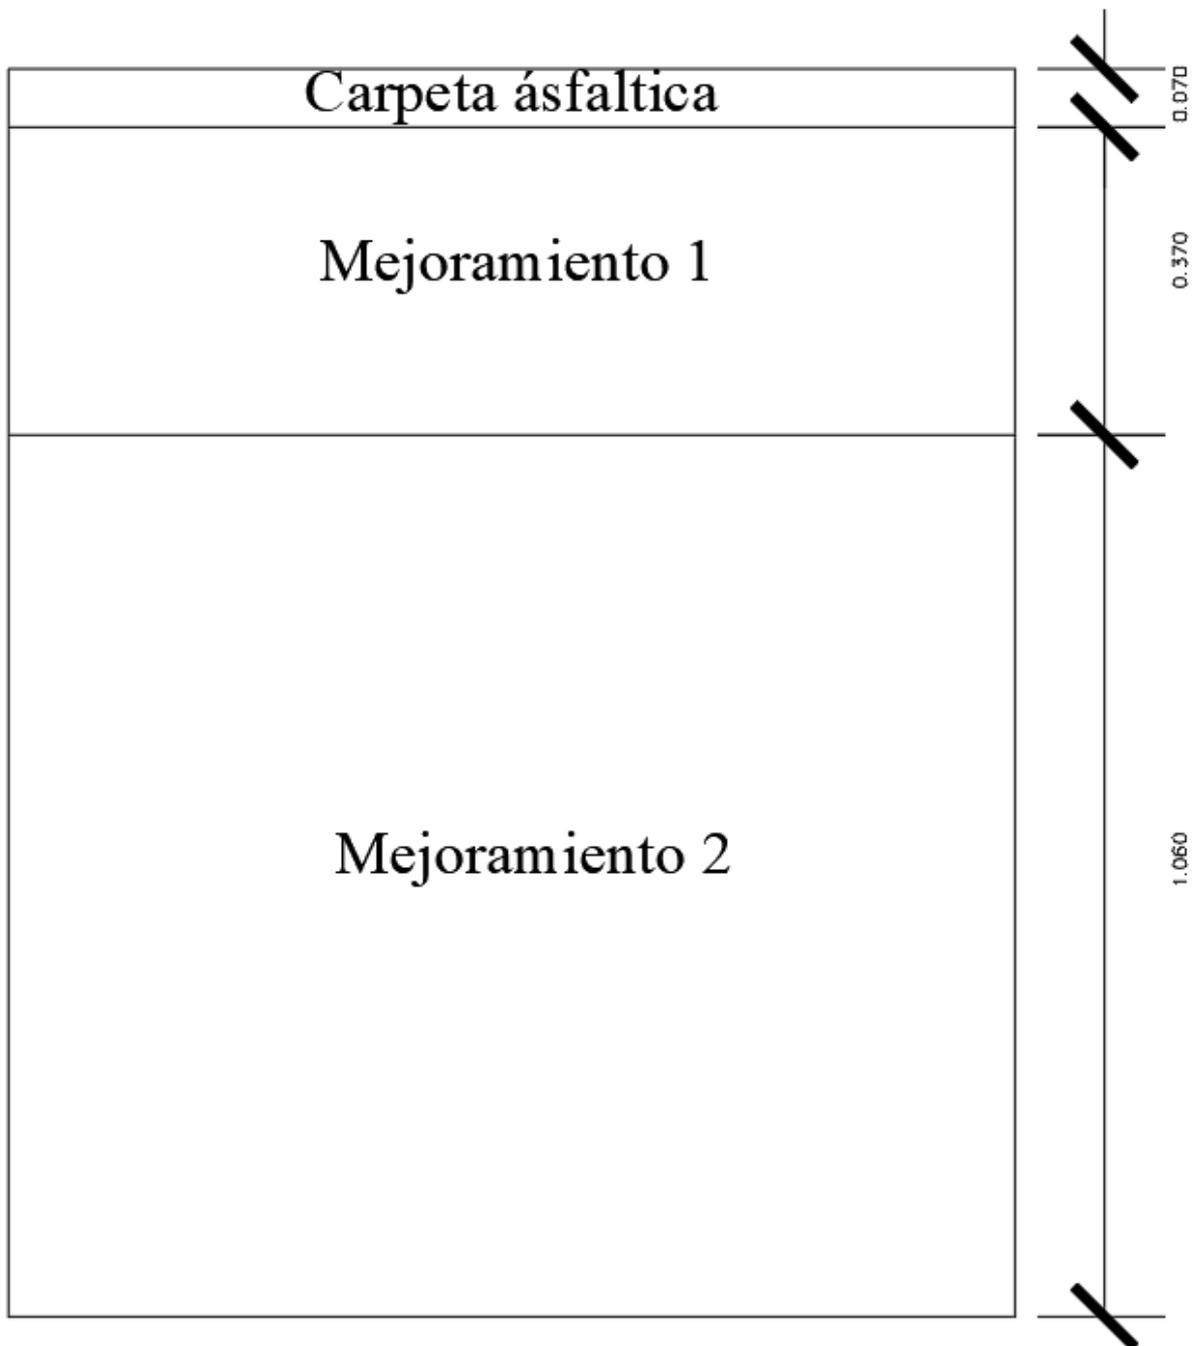
La calicata 2 se realizó en la Av. 1ra frente a la manzana 2560, en esta calicata se obtuvieron muestras de los estratos, además se obtuvieron núcleos de la mezcla asfáltica para los distintos ensayos que se necesitan realizar.

Estratos de suelo en calicata 2

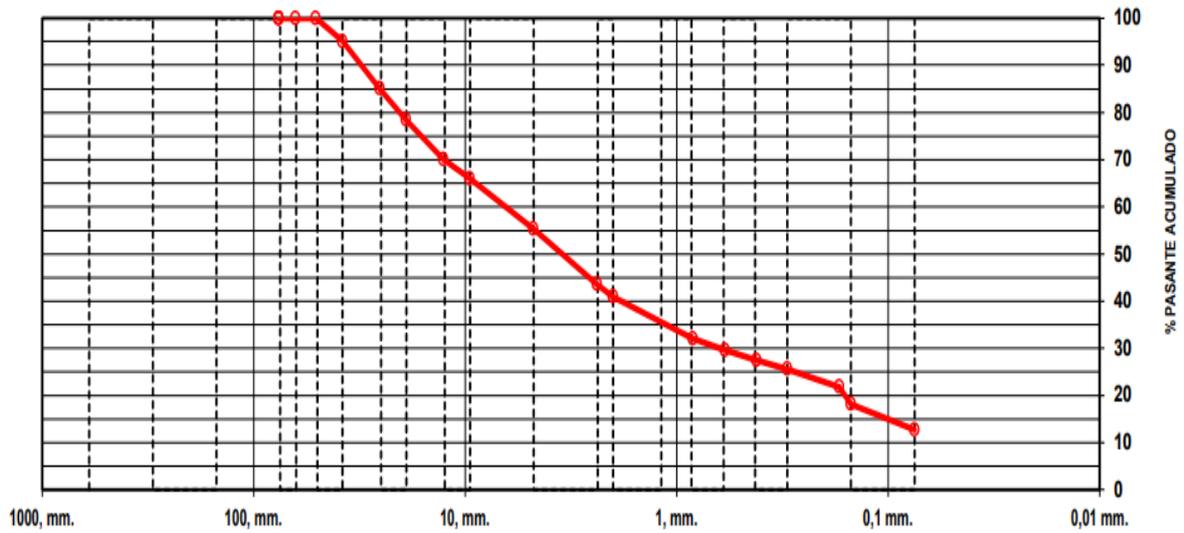
Curva de distribución granulométrica Calicata 1 muestra 1 de 0.00m-0.40m de profundidad

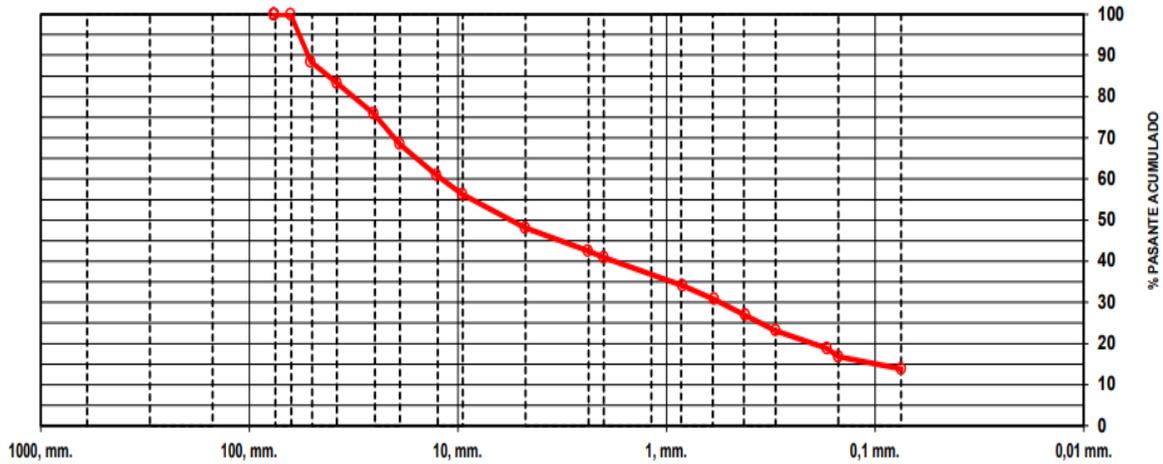
Curva de distribución granulométrica Calicata 1 muestra 2 de 0.40m-1.40m de profundidad

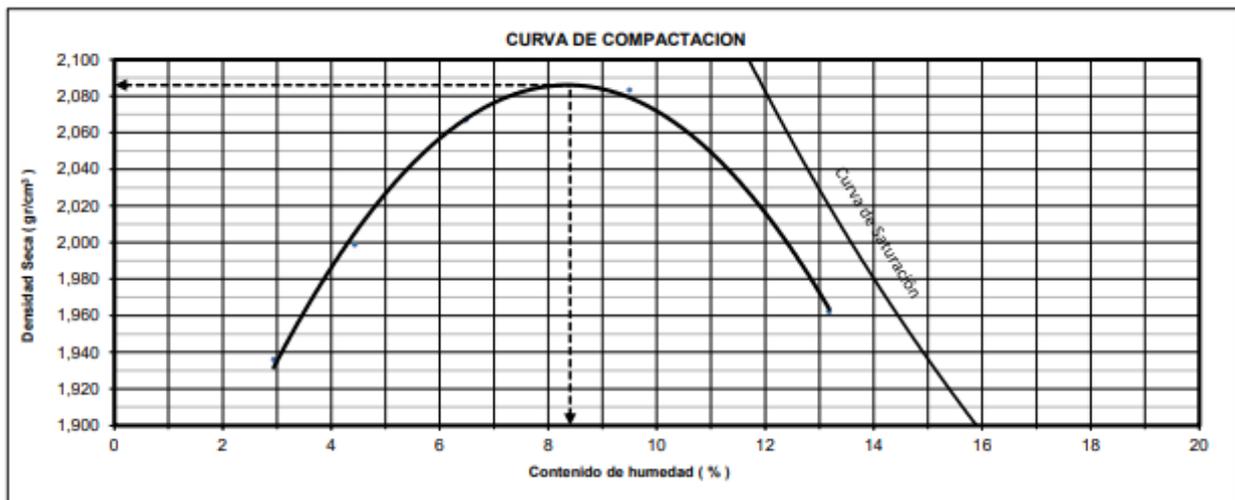
Curva de compactación de la calicata 1 muestra 1

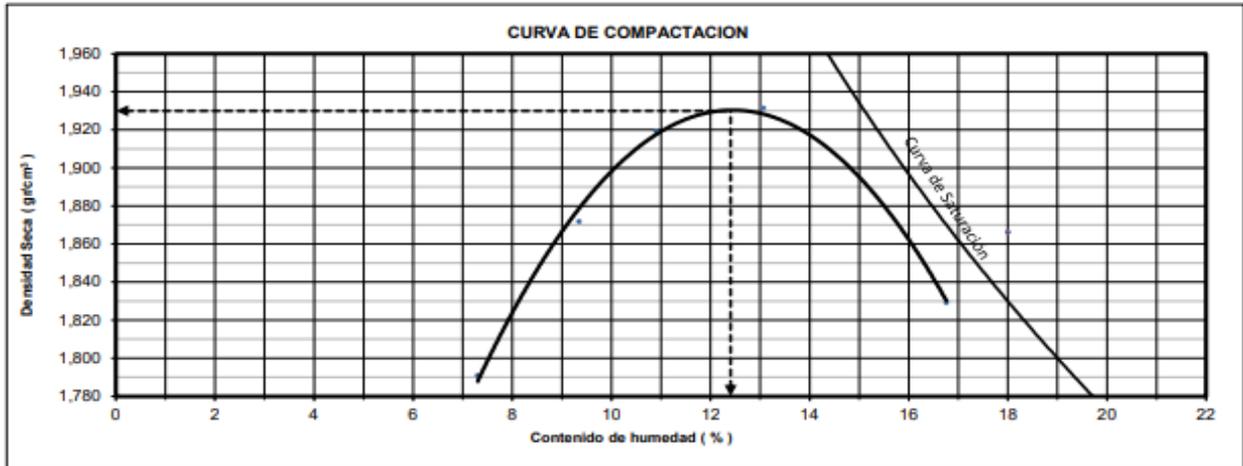
Curva de compactación de la calicata 1 muestra 2

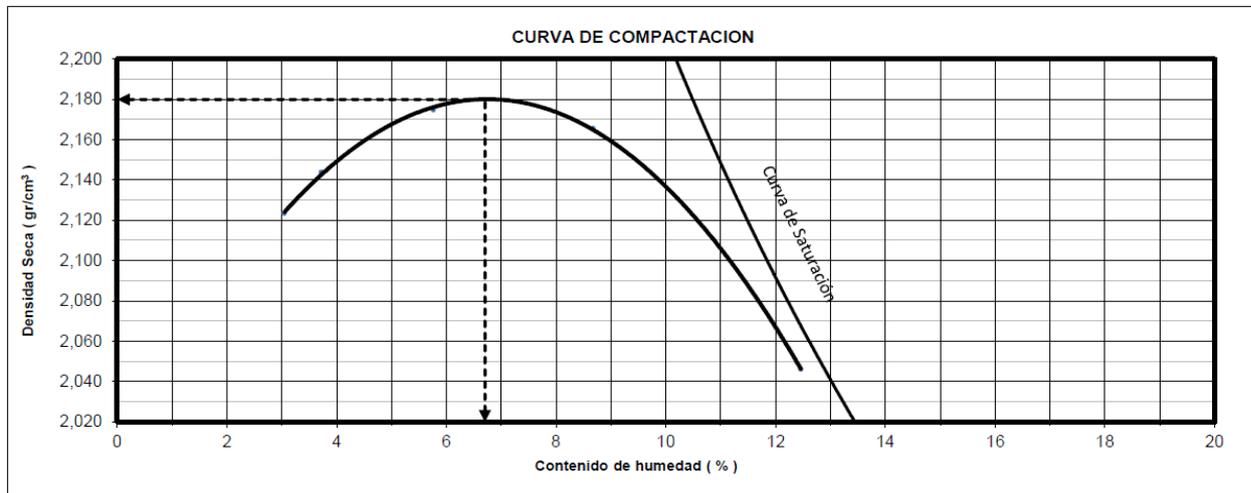
Figura 2.38*Curva de compactación de la calicata 2 muestra 1*

Densidad seca máxima:	2.18 gr/cm³
Humedad óptima:	6.7 %

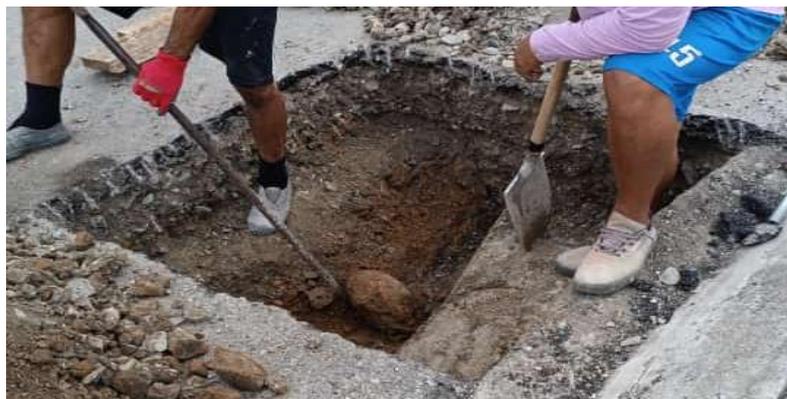
Calicata 1**Figura 2.41***Calicata 1 ubicada en calle 7ma*

Al realizar la excavación se logró constatar que la estructura del pavimento tenía altos niveles de humedad, esto puede estar asociado a la presencia de una alcantarilla y un área verde cercano al lugar de la toma de las muestras.

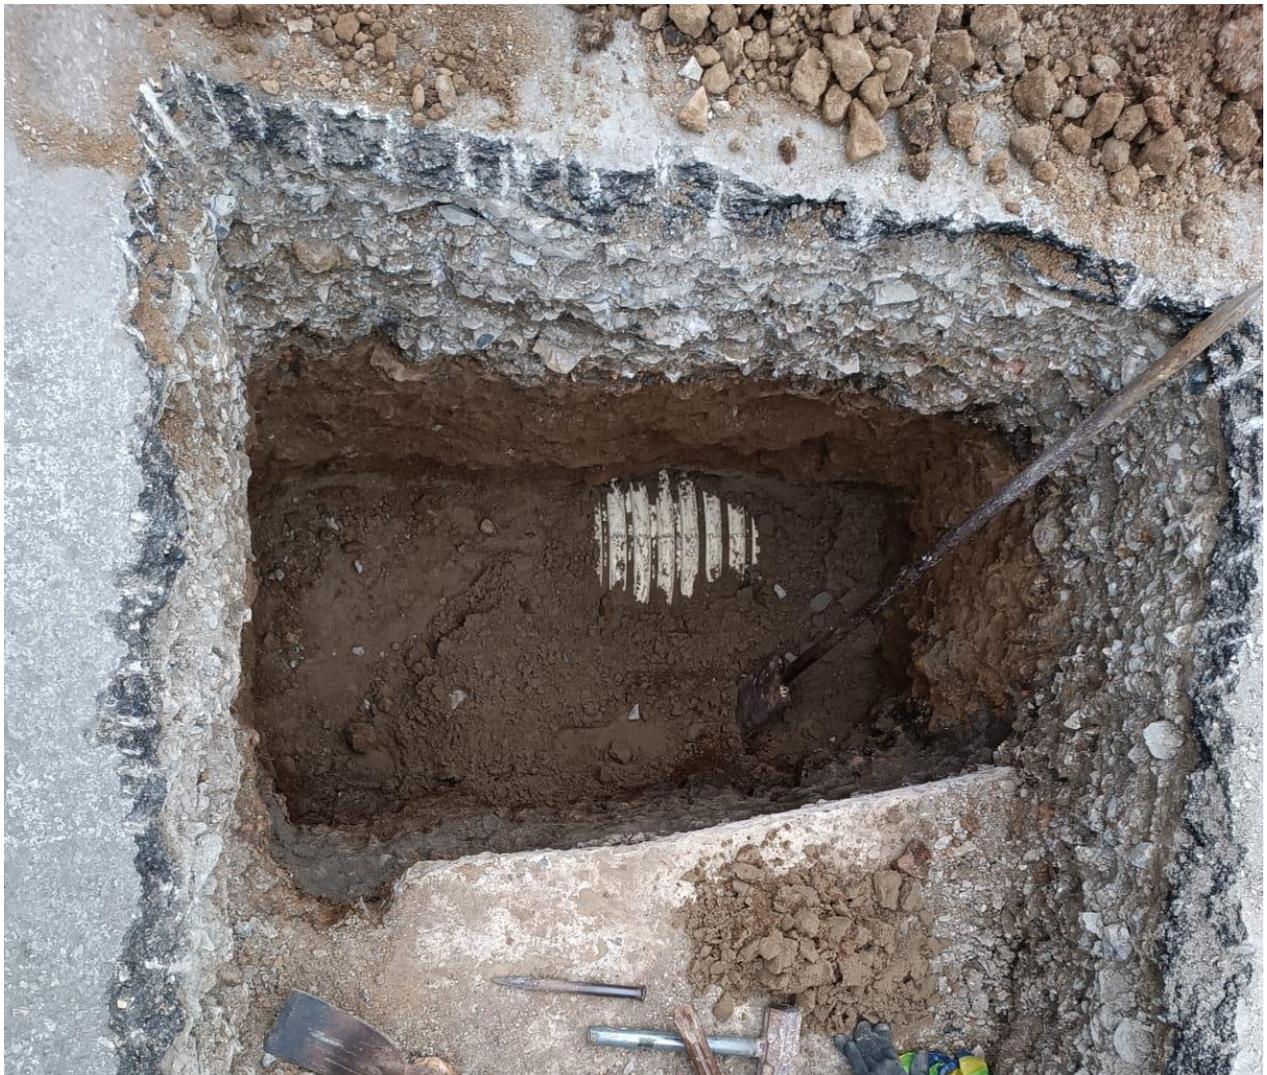
Calicata 1 culminada por presencia de tubería

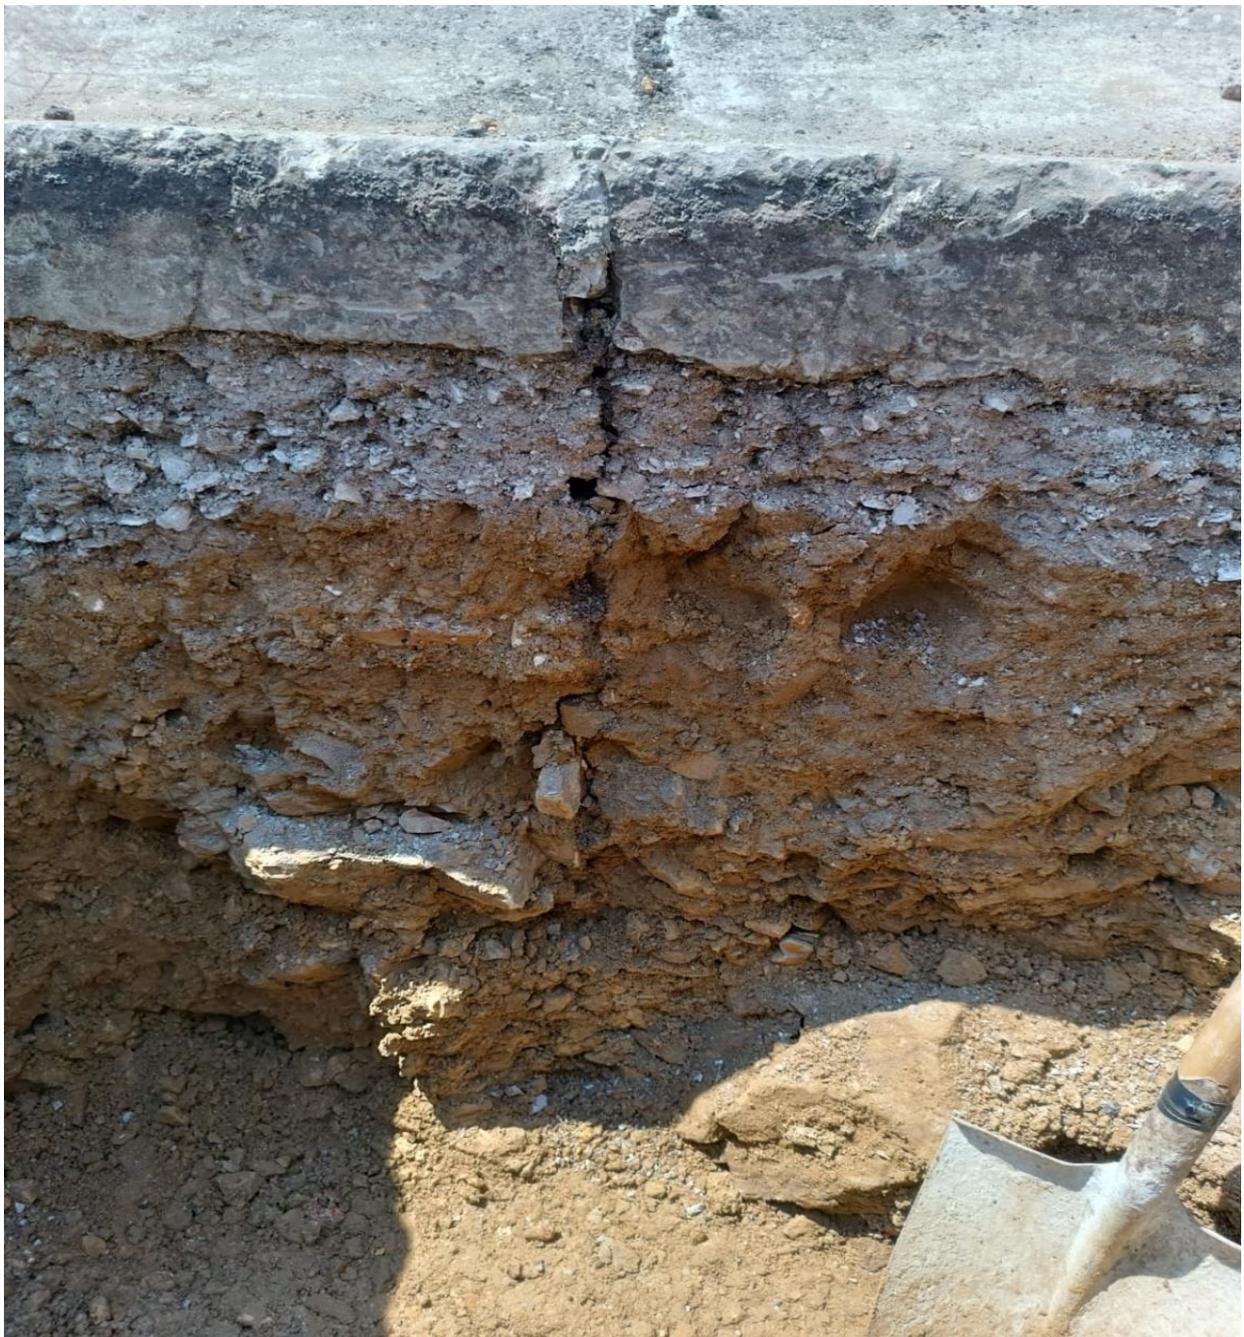
Figura 2.43

Calicata 2 ubicada en Av. 1ra
