ESCUELA SUPERIOR POLITECNICA DEL LITORAL

Mantenimiento de una Losa de Concreto Hidráulico en un Pavimento Rígido. “Caso Práctico Calle Teodoro Maldonado C. (Desde calle 12ava Este Hasta Juan M. Carbo Noboa) en la Ciudadela Kennedy en la ciudad de Guayaquil (L=571 m)”

TESINA DE GRADUACIÓN

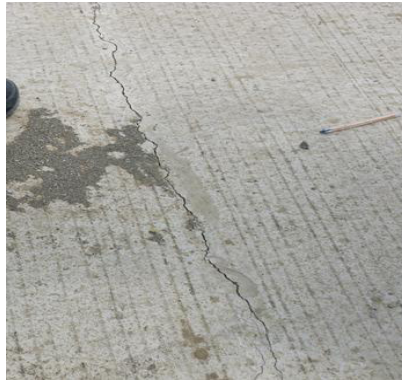
Figura 28: Fisuración por retracción plástica³⁶

La protección contra el viento y pérdida de humedad, ayuda a reducir estas fisuras.

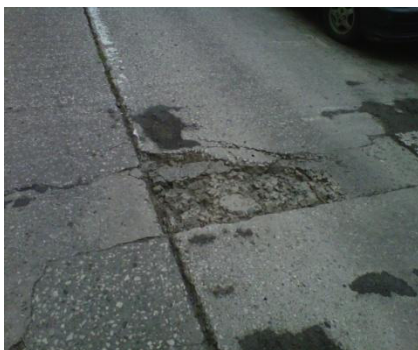
Figura 34: Descascaramiento⁴³

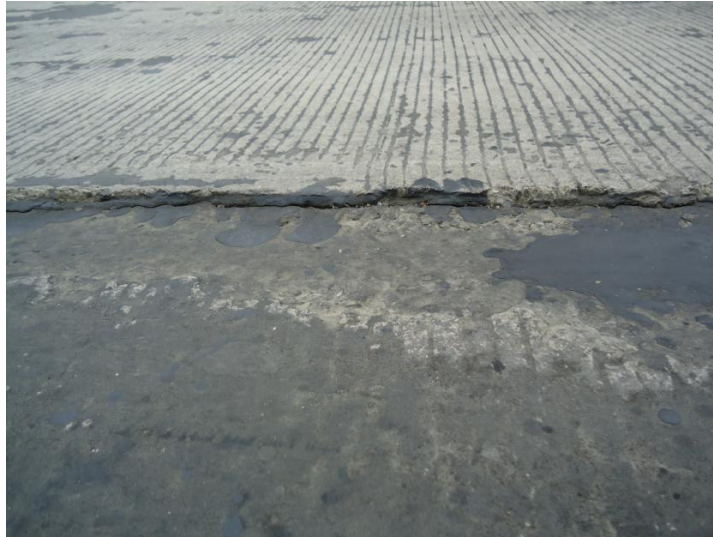
Es el levantamiento o sobre-elevación que se produce en una parte del pavimento, esta falla se origina generalmente en zonas contiguas a una junta o a una grieta transversal.

Son causadas por la restricción a la expansión de las losas, es decir por falta de libertad de expansión de los paños de concreto, causando así fuerzas de compresión en los planos de las juntas. Estas fuerzas producen el levantamiento de las losas contiguas a las juntas cuando estas conllevan una excentricidad con el plano o falta de perpendicularidad en la misma, ocasionando generalmente la rotura de la losa.

Figura 35: Levantamiento de losa⁴⁴

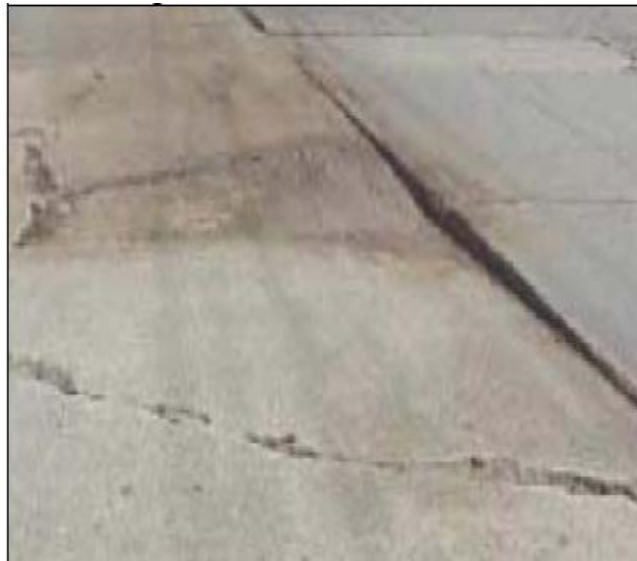
Es la depresión que sufre la superficie del pavimento en un área localizada del mismo; se puede producir un agrietamiento significativo, debido al asentamiento del pavimento.

Este tipo de falla en el pavimento, con o sin agrietamiento puede ser producido por asentamientos o consolidación en la subrasante, por ejemplo, en terraplenes con condiciones muy desfavorables para la fundación, zonas contiguas a una estructura de drenaje o de retención donde puede ocurrir el asentamiento del material de relleno por:

Figura 36: Hundimiento de losa⁴⁵

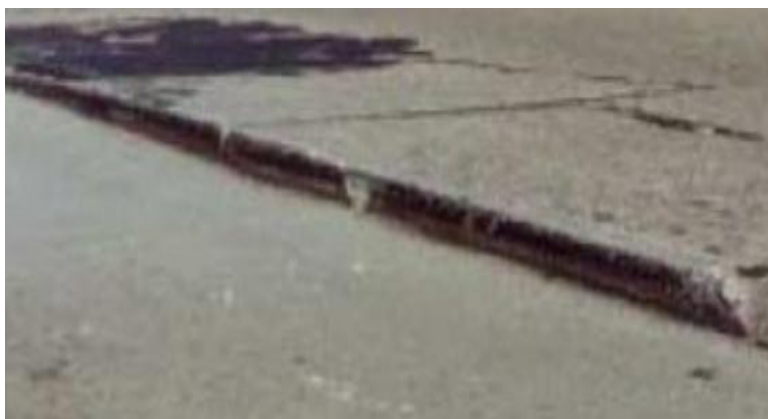
Es una falla debida a la carga del tránsito, en la cual una losa del pavimento presenta un desnivel con respecto a una losa vecina en la junta que los separa; también puede manifestarse con grietas.

Es causado por el ascenso de material suelto proveniente de la capa inferior de la losa a través de la junta o grieta en el sentido de la circulación del tránsito. También puede ser causada por la depresión del extremo posterior de la losa, al disminuir el soporte de la losa; como también puede ser causado por variaciones volumétricas que sufren las capas que soportan la losa de concreto y por una deficiencia en la transferencia de carga entre juntas.

Figura 37: Dislocamiento de losa⁴⁶

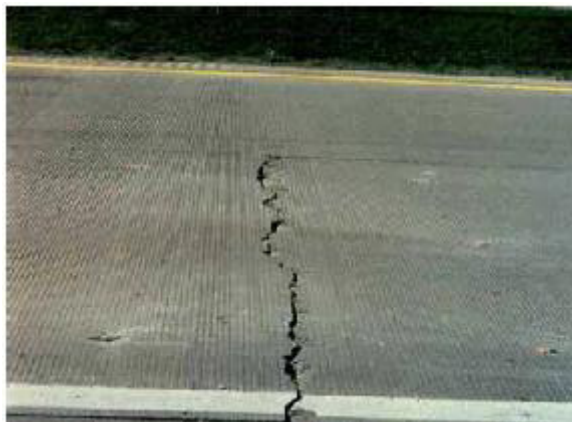
Es el proceso de cambio estructural interno progresivo permanente en un material sujeto a esfuerzos repetitivos. Estos cambios pueden ser perjudiciales y ocasionar el crecimiento progresivo de grietas debido a la aplicación de cargas por tráfico, los daños por fatiga progresiva se llevan en las losas de concreto y se desarrollan en forma gradual de micro-fisuras a fracturas completas si la repetición de esfuerzos es suficientemente larga.

Figura 38: Análisis de Fatiga⁴⁷

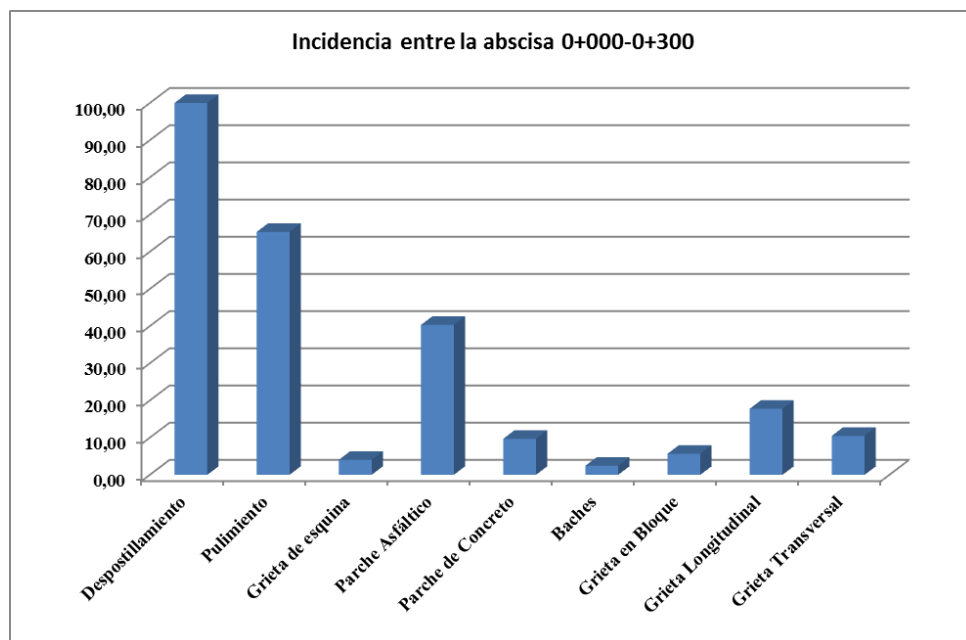
Figura 52: Gráfica de porcentaje de incidencia en el primer tramo⁷¹

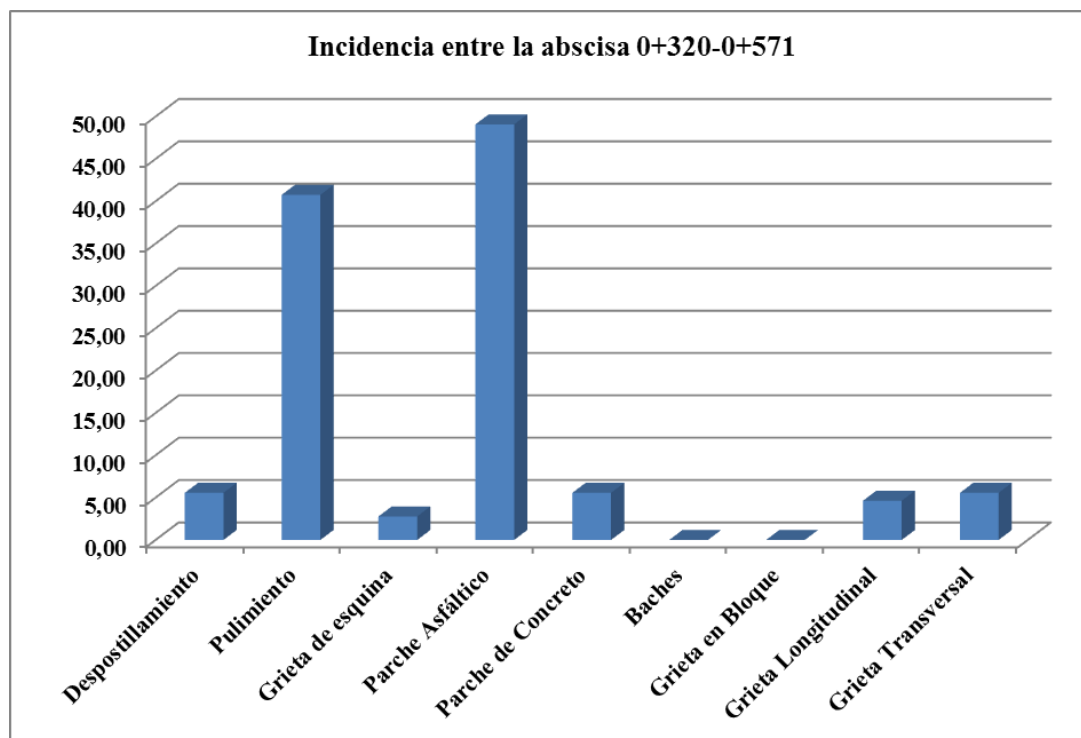
Figura 53: Gráfica de Porcentaje de incidencia en el segundo tramo⁷³
