ESCUELA SUPERIOR POLITÉCNICA DEL LITORAL

“Evaluación de potenciales daños de la Tubería de poliducto del cantón Esmeraldas: Criterios geológicos para identificar sitios críticos y propuestas de variantes”

INFORME DE MATERIA INTEGRADORA

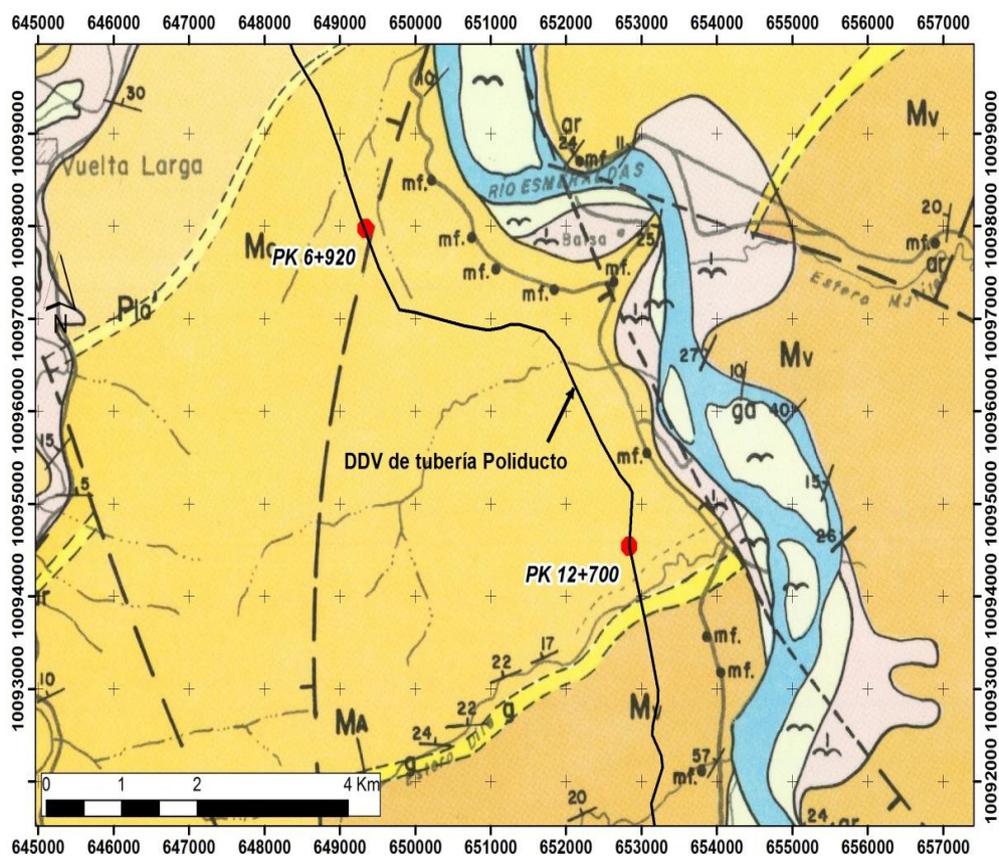
Mapa II Mapa Geológico de Esmeraldas y Punta Galera indicando sitios críticos PK- 6+920 y Pk- 12+700.

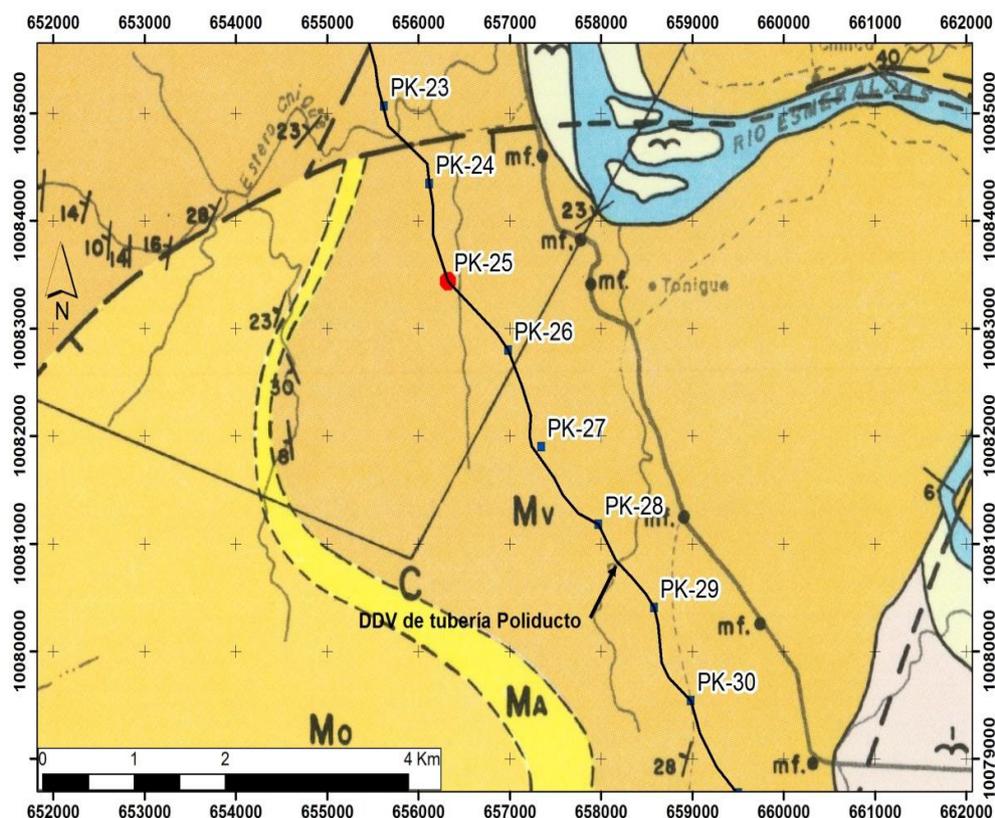
Mapa III Extracto del mapa geológico de Esmeraldas y Punta Galera a escala 1:100.000, para parte del cantón Esmeraldas y parroquia Viche, indicando el sitio crítico de PK-25.
