ESCUELA SUPERIOR POLITÉCNICA DEL LITORAL

“Análisis de Falla de Motor Waukesha de 500 KW de Generación
Eléctrica”

TESIS DE GRADO

AÑO 2013

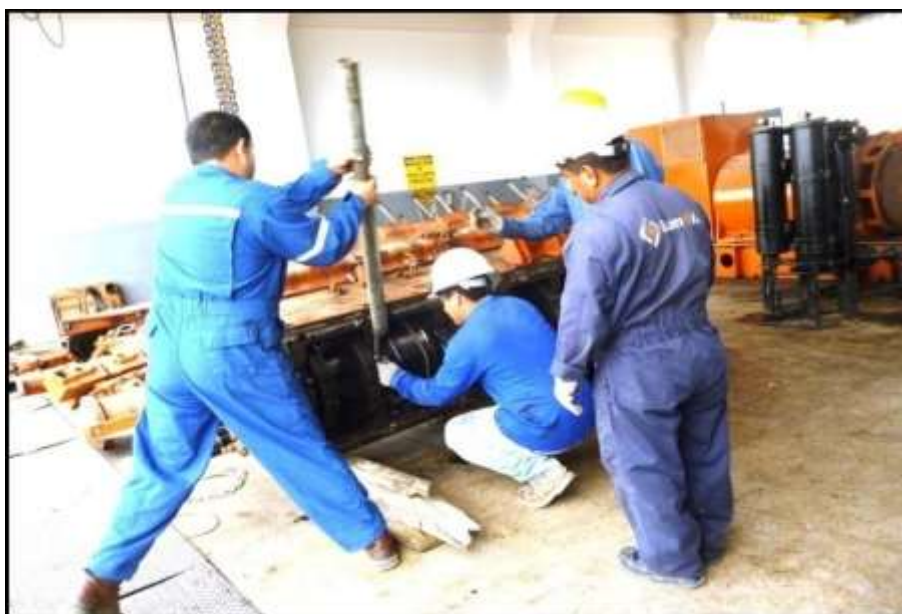
FIGURA 1.4 DESENSAMBLAJE DEL. MOTOR

En la figura 1.4 se observa al personal de la Planta en proceso de desensamblaje del motor y sus componentes, posterior a la falla para investigar las causas de la fractura del cigüeñal.

El motor se encontraba fuera de su lugar habitual de trabajo y solo quedan ensamblados el cigüeñal y cojinetes de bancada con sus respectivos pernos.

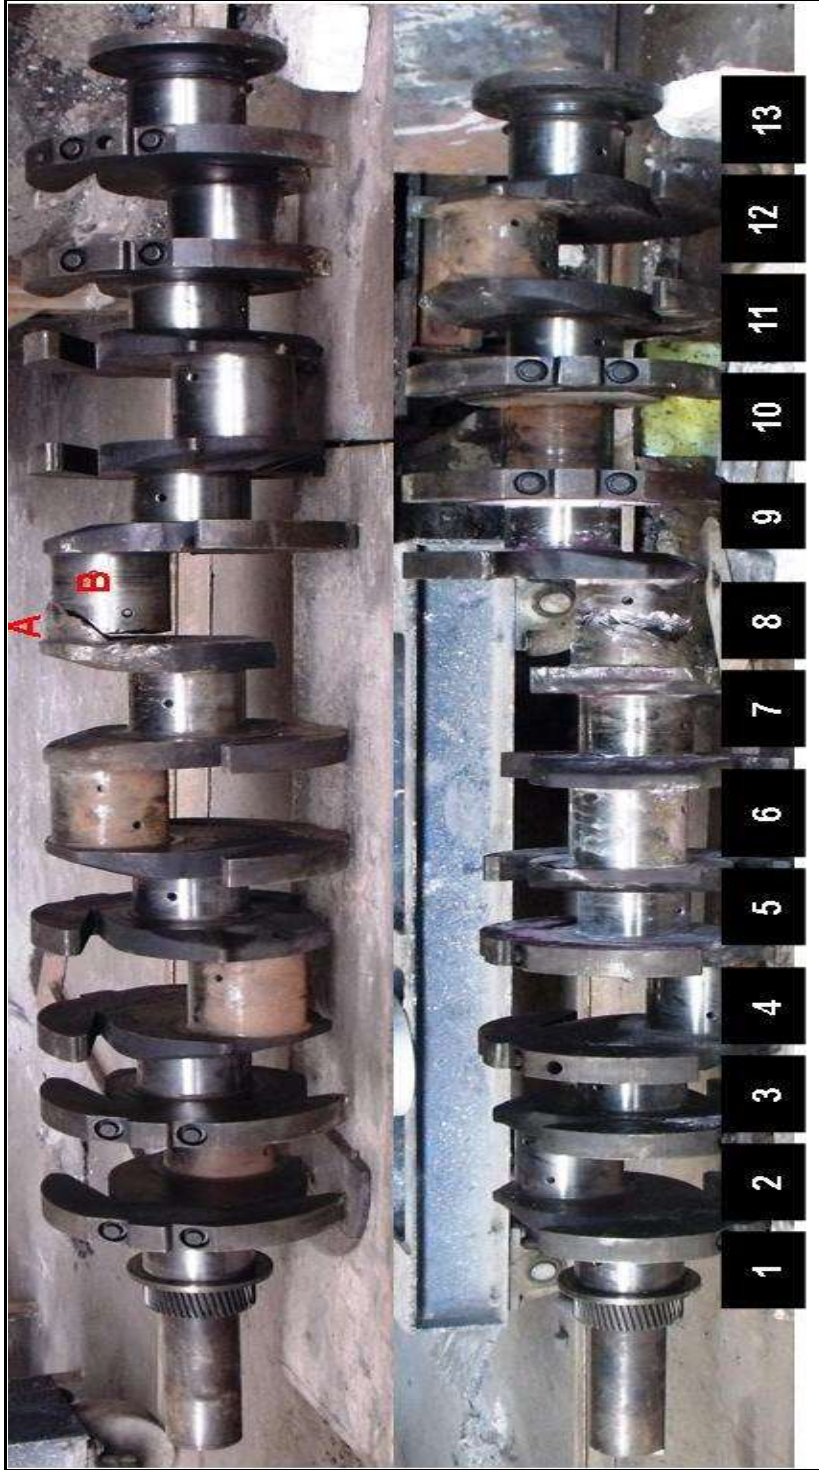
FIGURA 2.10 CIGÜEÑAL E UNA REFINERÍA (ENE AL CIGÜEÑAL EN UNA POSICIÓN

A partir del cigüeñal fracturado se obtuvieron muestras de la región de la fractura como se observa en la figura N° 2.10. Además se identifica los muñones de biela y bancada.

La fractura se dio en la posición 8 según se observa en la figura 2.10.

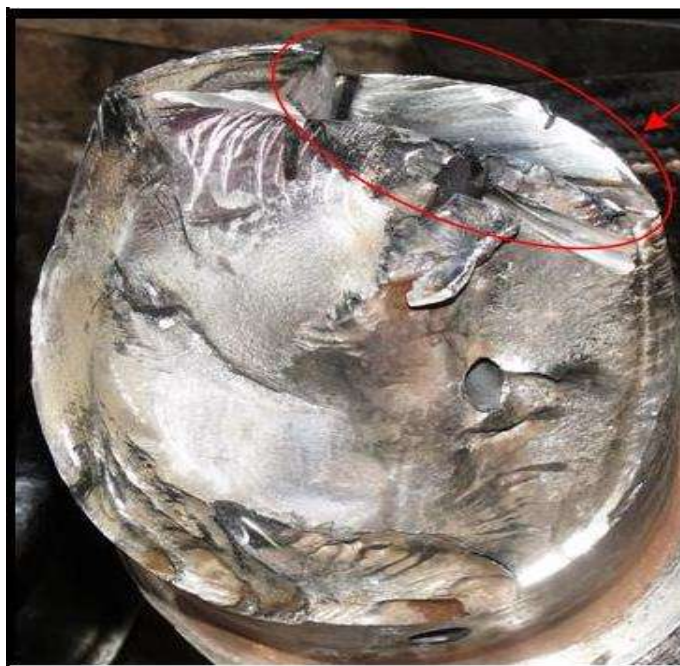
FIGURA 2.11 SITIO DE LA SUPERFICIE DE FRACTURA DEL CIGÜEÑAL

En la siguiente figura 2.11 se destaca el sitio de la superficie donde se tomó muestra seccionada del material para confeccionar probetas para: análisis químico, metalografía y dureza, los resultados de los ensayos se destacan a continuación:

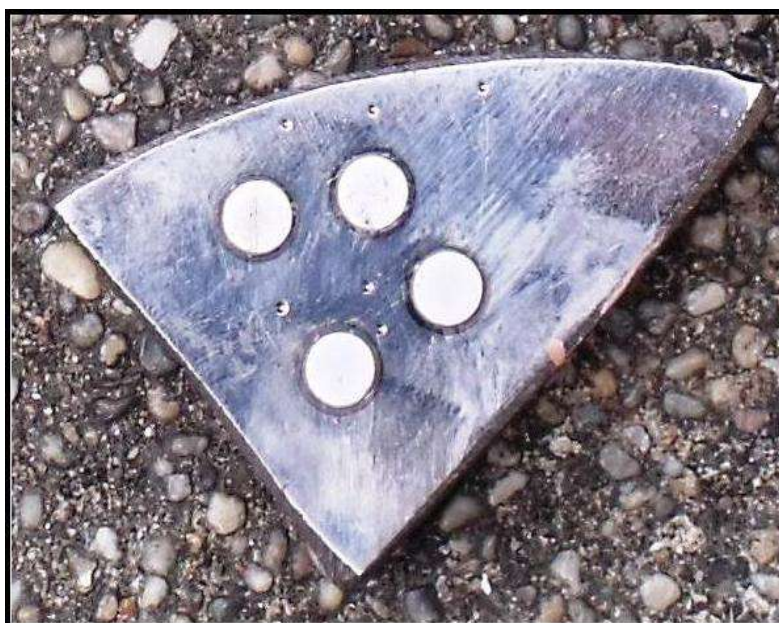
FIGURA 2.12 PROBETA DEL METAL DEL CIGÜEÑAL EN QUE SE ANALIZÓ LA COMPOSICIÓN QUÍMICA.

Como se observa en la siguiente figura 2.12 están las huellas dejadas por los disparos efectuados en la superficie de la probeta y el resultado de la composición química son promediales de estas pruebas de rayos x.

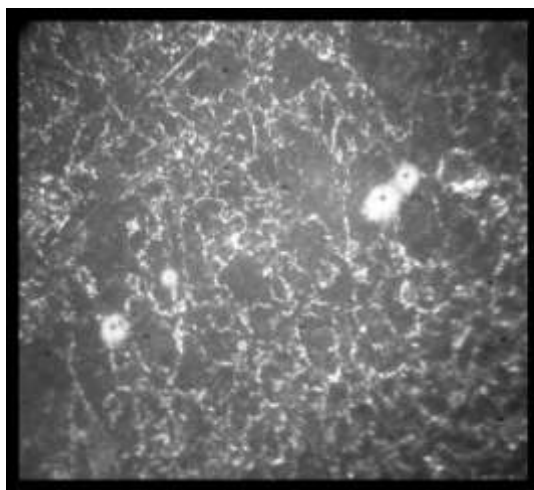
200X

CON ATAQUE QUIMICO
NITAL AL 2%

del muñón de biela, se aprecia las fases de perlita y ferrita no modificadas por el tratamiento térmico, la fase de ferrita asociada con grafito sigue igual. En todas las micrografías se observa la fase de grafito rodeado de ferrita con esta condición lo cual constituye un defecto del material. Se puede anotar también que las durezas son muy bajas ya que en las cercanías a la superficie deberían ser del orden de 40Rc o más para conseguir mejorar el material contra la fatiga.
