ESCUELA SUPERIOR POLITÉCNICA DEL LITORAL
Facultad de Ingeniería en Mecánica y Ciencias de la
Producción

" Inspecciones Planeadas de Seguridad Industrial en el
Centro de Información Bibliotecario de ESPOL."

TRABAJO FINAL DE GRADUACIÓN

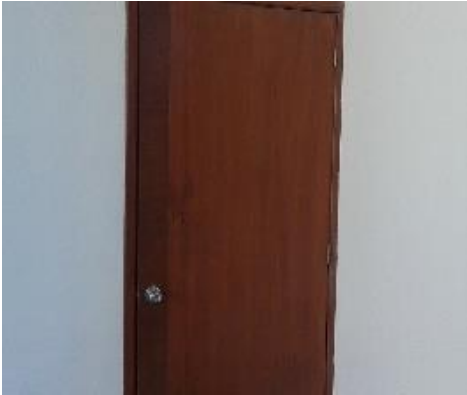
<p>En el área del baño de mujeres de la planta alta, donde se encontraba la bodega de insumos de limpieza, no estaba debidamente señalizada, para restringir el paso al personal no autorizado.</p>
