**ESCUELA SUPERIOR POLITÉCNICA DEL LITORAL**

**SEGUROS DE CASCO Y MAQUINARIA, SU APLICACIÓN EN UNA FLOTA  
DE REMOLCADORES HASTA 70 TON DE T.E.**

**TRABAJO FINAL**

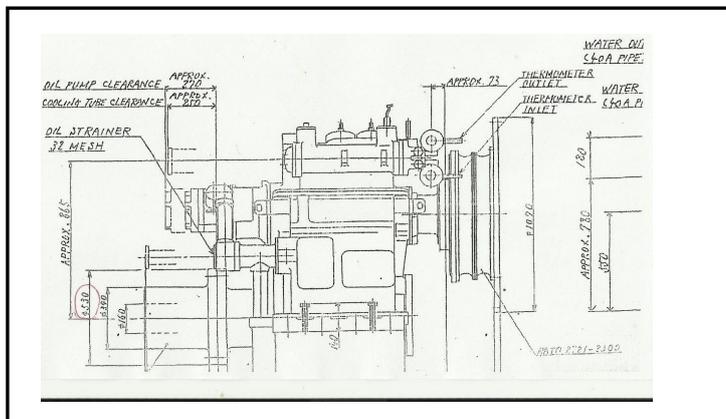
Figura 15.- Diagrama de caja de transmisión marina original [10]

De las opciones presentadas, la más conveniente económicamente fue descartada, debido a que la configuración de la caja de transmisión no era compatible con la línea de ejes del remolcador, y para poder adaptarla no

había el espacio suficiente.

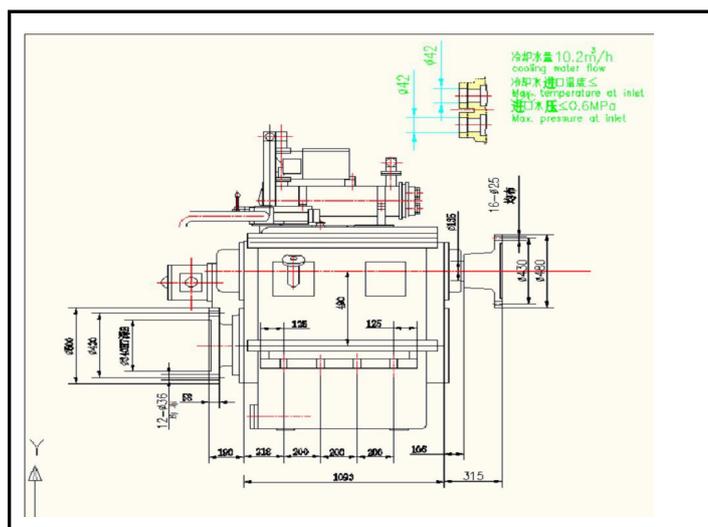
Figura 16.- Diagrama de caja de transmisión primera opción [10]

Debido a la limitante del espacio existente, se tuvo que realizar un análisis de las dimensiones de las cajas de transmisión para poder constatar su viabilidad con el proyecto a desarrollarse.
