Escuela Superior Politécnica del Litoral

Diagnóstico y mantenimiento de camioneta Chevrolet LUV del Centro de
Desarrollo Tecnológico Sustentable de ESPOL

Proyecto Integrador

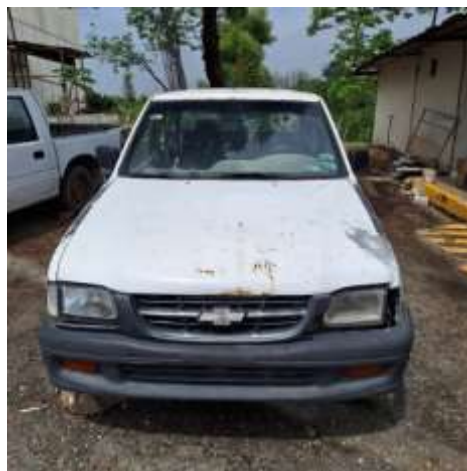
Figura 1

Camioneta del CDTS a ser reparada

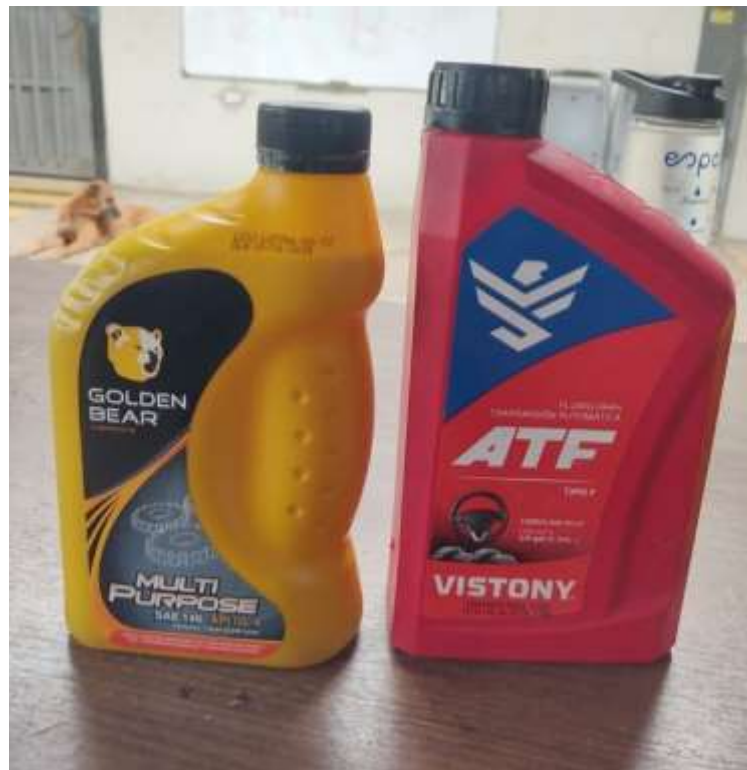
Figura 10

- Bomba hidráulica: no presenta ningún tipo de fugas.
- Aceite hidráulico fue reemplazado por fluido de transmisión ATF de la marca Vistony para precautelar los componentes y dar una mayor seguridad al conducir
- Las mangueras y conexiones no presentaron fugas o bloqueo en la línea de alto y bajo presión.

Fluido Hidráulico ATF

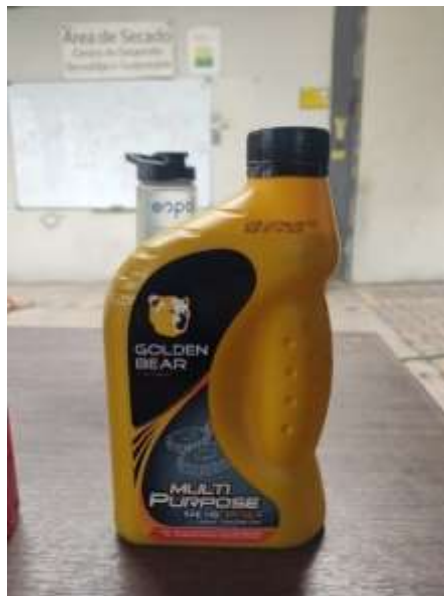
Figura 13

Aceite SAE 140 Marca Golden

En el sistema de transmisión, tanto la caja de rodar como el diferencial mostraban deterioro por falta de uso. Se escuchaban ruidos extraños cuando se manejaba y se realizaban cambios de marcha.
