## **ESCUELA SUPERIOR POLITÉCNICA DEL LITORAL**

**ESTUDIO DE LAS FALLAS DE SOLDADURA EN EL  
PROCESO DE FABRICACIÓN DE CILINDROS DE  
ALUMINIO PARA GAS LICUADO DE PETROLEO**

### **TESIS DE GRADO**

**AÑO: 2005**

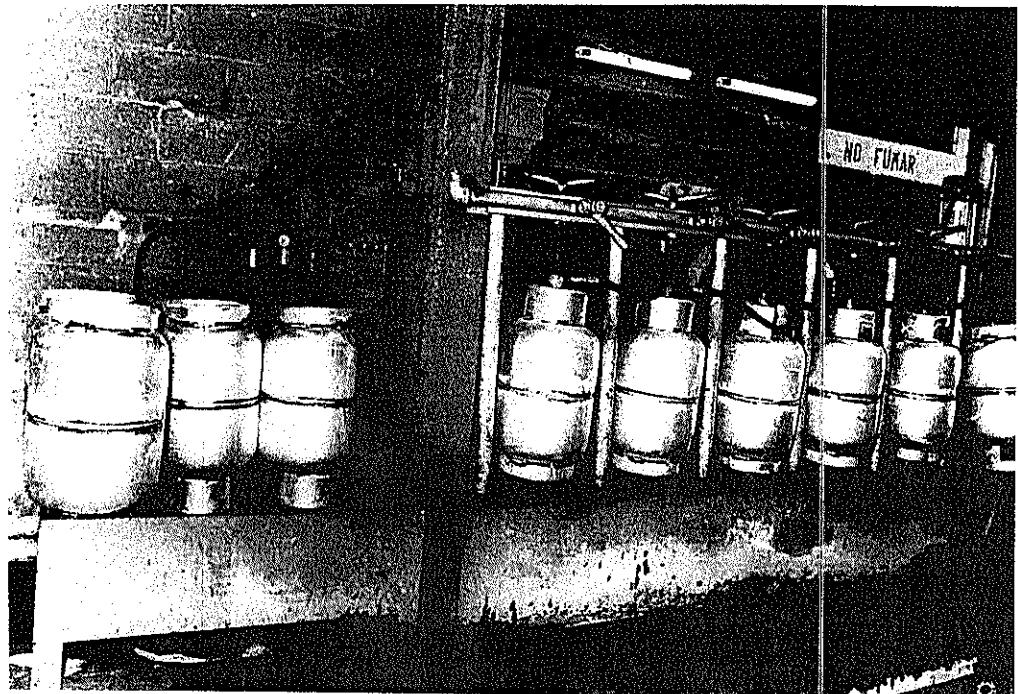
FIGURA 1.9 PRUEBA HIDROSTATICICA

La operación consiste en llenar con agua los cilindros, inyectarles presión de agua a 30 kg/cm<sup>2</sup> y mantener la misma, por el tiempo de un minuto y observar todas las zonas soldadas, para determinar si existen o no fugas, como consecuencias de las fallas que pudieran haberse producido en el proceso de soldadura.

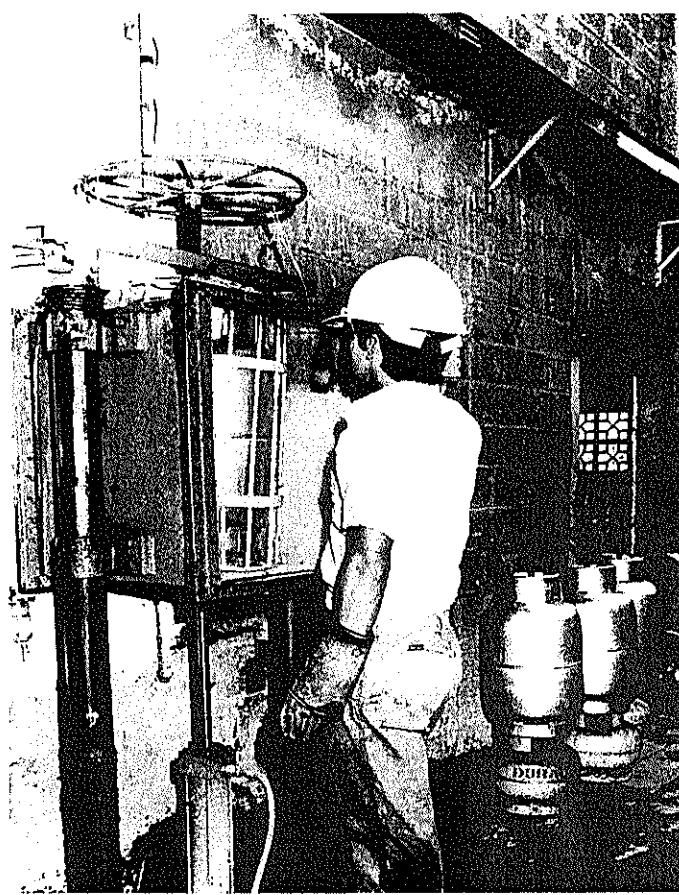
**FIGURA 1.10 PRUEBA DE ESTANQUEIDAD**

La prueba de estanqueidad consiste en inyectar aire a una presión de 7 kg/cm<sup>2</sup>.

El cilindro es sumergido en el tanque de agua, y por las paredes de vidrio se visualiza si existen o no burbujas de agua en los cordones de soldadura, lo que permite determinar posibles fallas en las zonas soldadas.

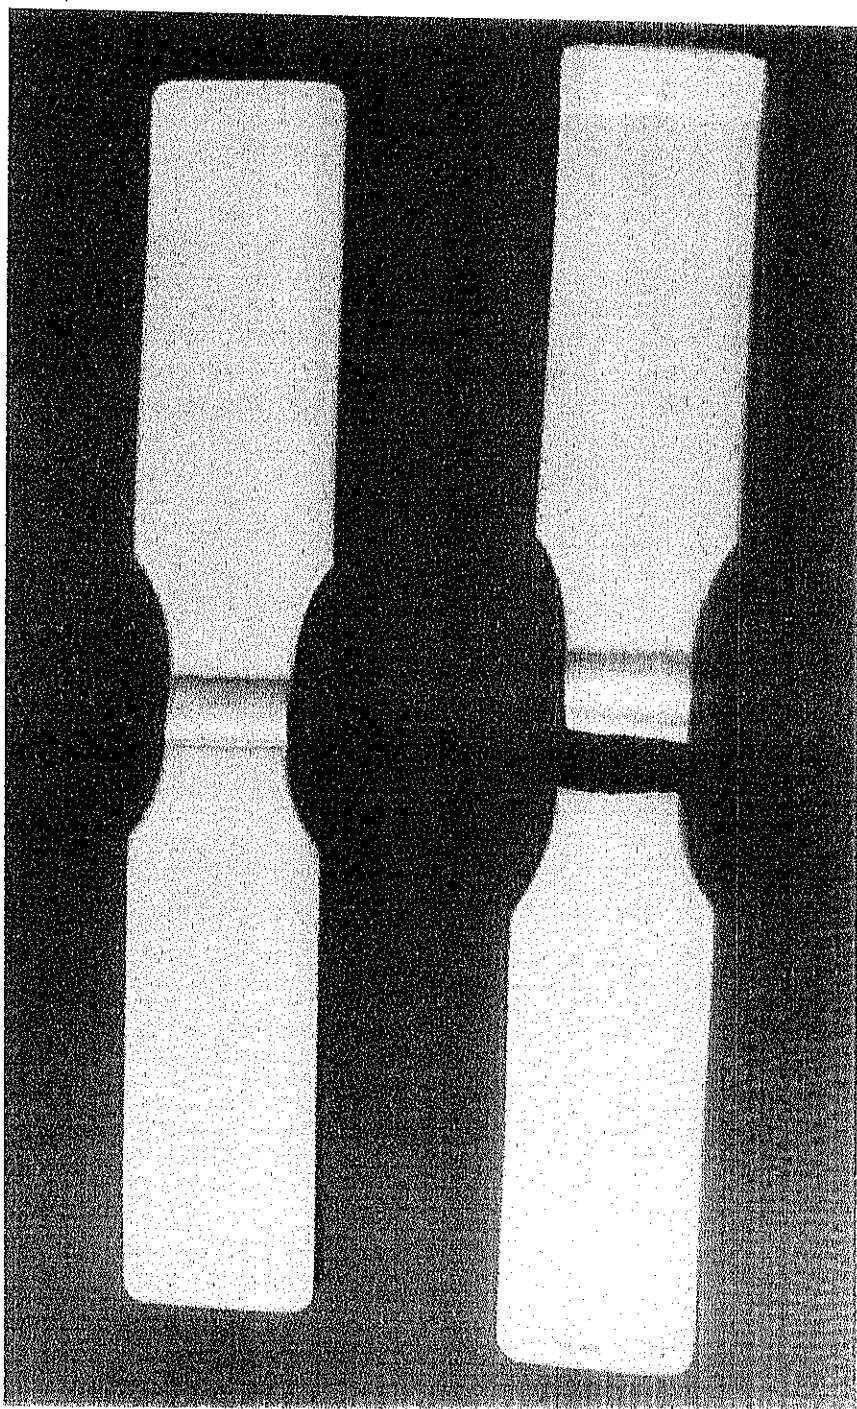
**FIGURA 2.6 PRUEBAS MECÁNICAS DE LABORATORIO ENSAYO  
DE TRACCIÓN-PROBETA DE CORDON DE SOLDADURA  
CIRCUNFERENCIAL**

Para la ejecución de los Ensayos de Tracción, se tomaba un cilindro muestra, al cual se le efectuaban un corte perpendicular el cordón de soldadura de cintura, para extraer una probeta de acuerdo a la Norma INEN 121, y realizar el ensayo de tracción, este tipo de pruebas se la efectuaba cada 400 cilindros de producción Fig. 2.6

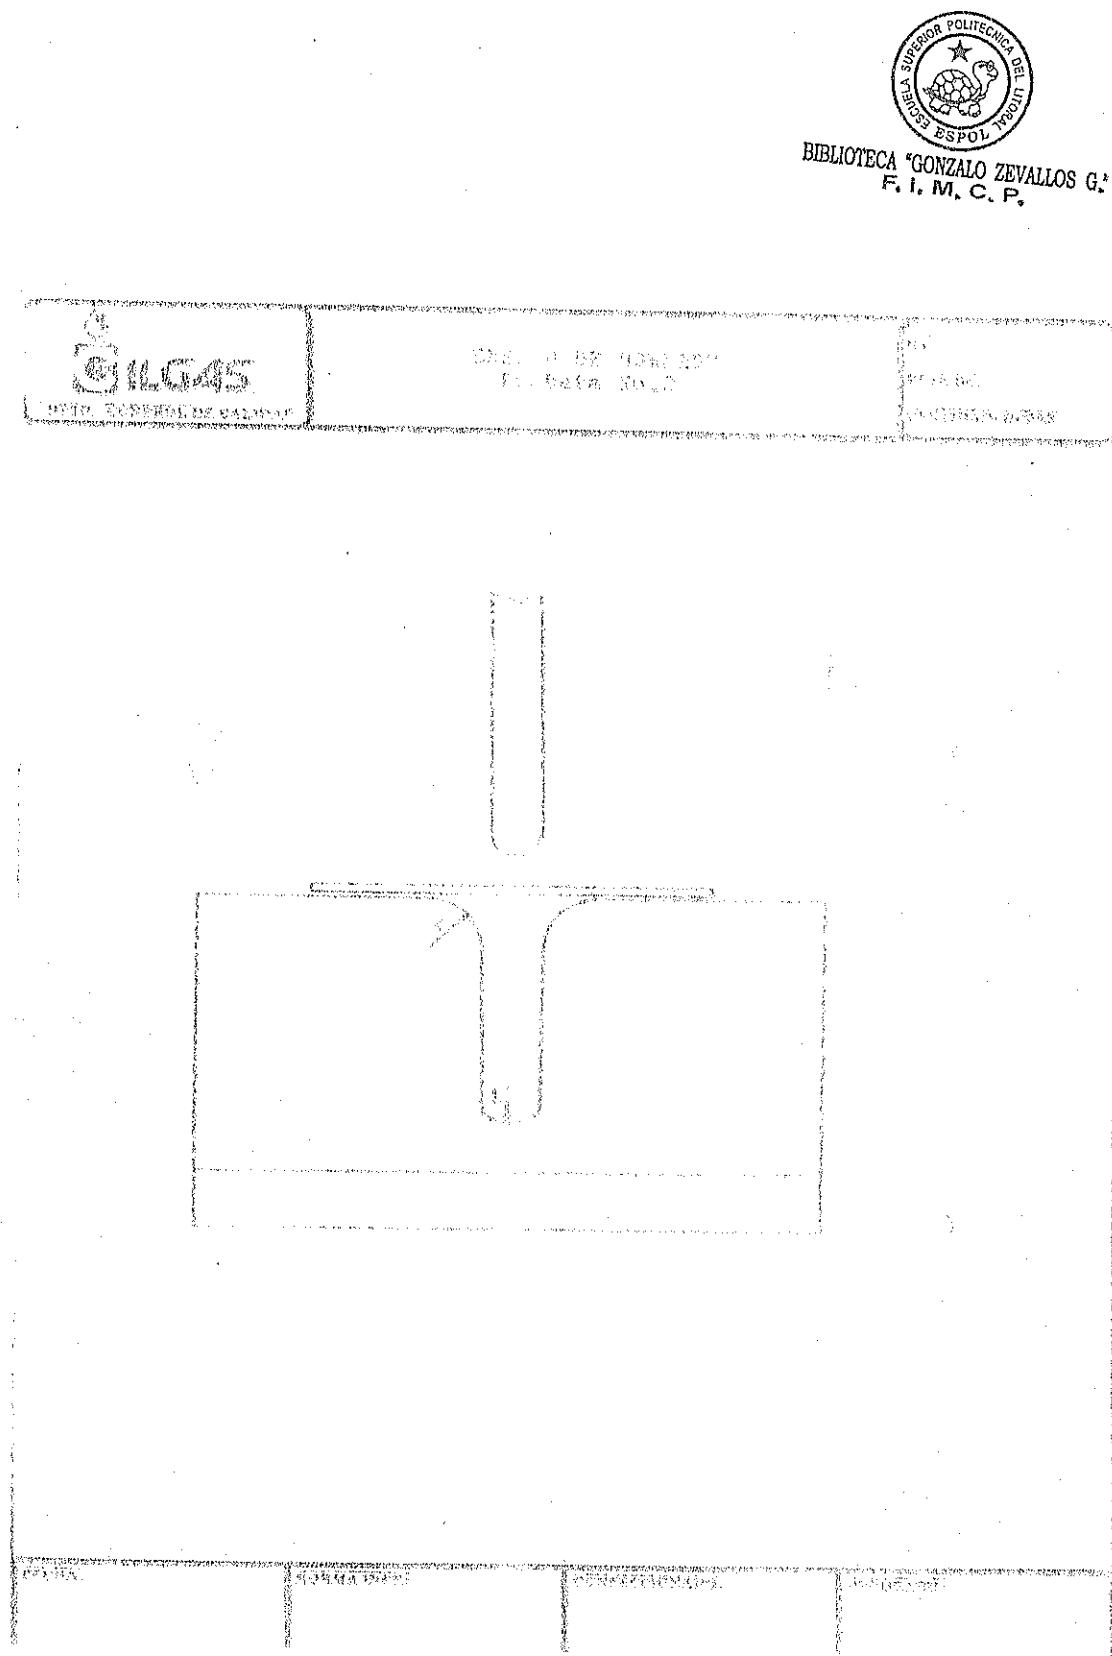
Figura 2.9 Ensayo de Doblado de probeta 2

Este ensayo se lo efectuaba en un Mandril, como se muestra en la Figura 2.9 El mismo que consistía en aplicar una fuerza  $F$ , sobre la cara interna del cordón de soldadura y doblar las probetas a  $180^{\circ}$ .

Los resultados eran positivos, si el cordón de soldadura de la probeta se mantenían en perfectas condiciones, es decir que no presentaban fisuras o grietas, en caso contrario había que repetir el ensayo y comprobar los parámetros indicados.
