**ESCUELA SUPERIOR POLITECNICA DEL LITORAL**

“Alisado De Chapas De Acero Al Carbono En Una Compañía  
Metal Mecánica”

**TESIS DE GRADO**

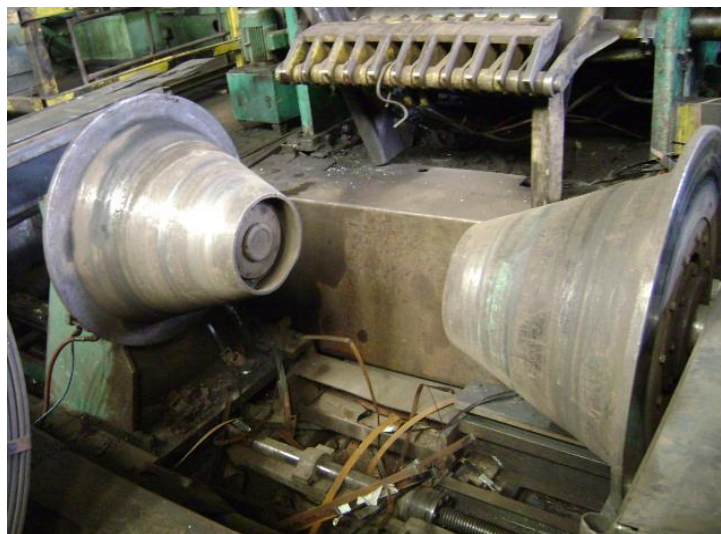
**FIGURA 1.5    DESENROLLADOR DEL TIPO CONO  
DOBLE**

**Chapas con los bordes ondulados y rotos.-** Este defecto se debe al daño producido por los conos del desenrollador sobre la bobina al momento de enhebrarla.

**Desenrollador inapropiado.-** Observando directamente la operación que efectúa el desenrollador durante el proceso de alisado y en los defectos producidos en las chapas obtenidas, se determinó que los conos de este no son los indicados para servir como elemento de soportes a las bobinas en proceso ya que estas son de material fino susceptible a dañarse. Por lo tanto

**Cambio del desenrollador utilizado.**- Puesto que una de las causas de obtención del porcentaje de defectos era el daño de las última chapas de la bobinas en proceso debido a los conos del desenrollador utilizado, se planteó la instalación de otro que no produjera el daño que se quería eliminar.

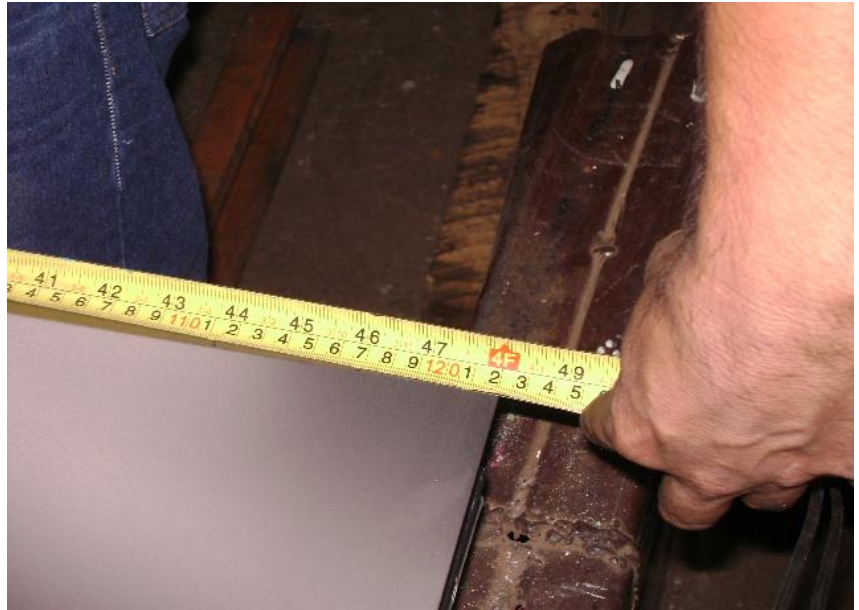
**FIGURA 1.16 MEDICIÓN DEL ANCHO DE LA  
CHAPA**

**Medición del ancho de la chapa.-** La tolerancia en la medida del ancho según la norma de calidad adoptada como referencia debe ser  $(+ -)$  el 1 % del ancho comercial nominal de la chapa, el mismo que es 1.220 mm es decir cualquier chapa medido su ancho debe estar entre 1.208 a 1.232 mm.

La chapa indicada en la figura mide 1.222 mm de ancho y según la tolerancia tiene el ancho comercialmente establecido.

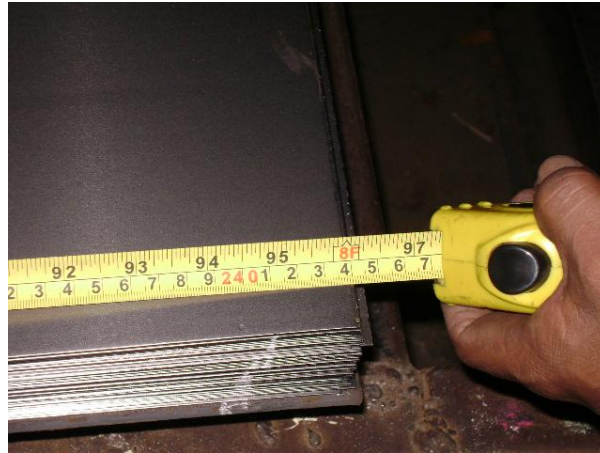
**FIGURA 1.17 MEDICIÓN DEL LARGO DE LA CHAPA.**

**Medición del largo de la chapa.-** La tolerancia en el largo según la norma adoptada como referencia puede llegar hasta (+) 15 mm como máximo del largo comercial establecido siendo este 2.440 mm, por tanto la longitud a la cual se cortó la chapa mostrada en la figura ( 2.443 mm) cumple con la tolerancia.

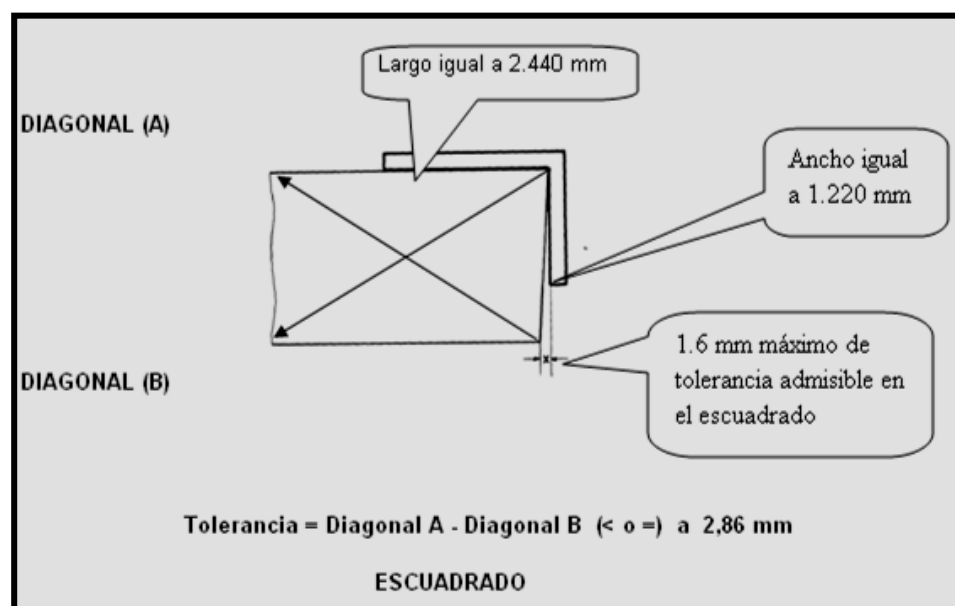
**FIGURA 1.18 ESCUADRADO**

Medición del escuadrado de la chapa.- La falta de escuadrado admisible según la tolerancia indicada en la norma de control deberá ser menor o igual a 1.6 mm; también se obtiene midiendo las diagonales donde la diferencia entre ellas debe ser menor o igual a 2.86 mm.

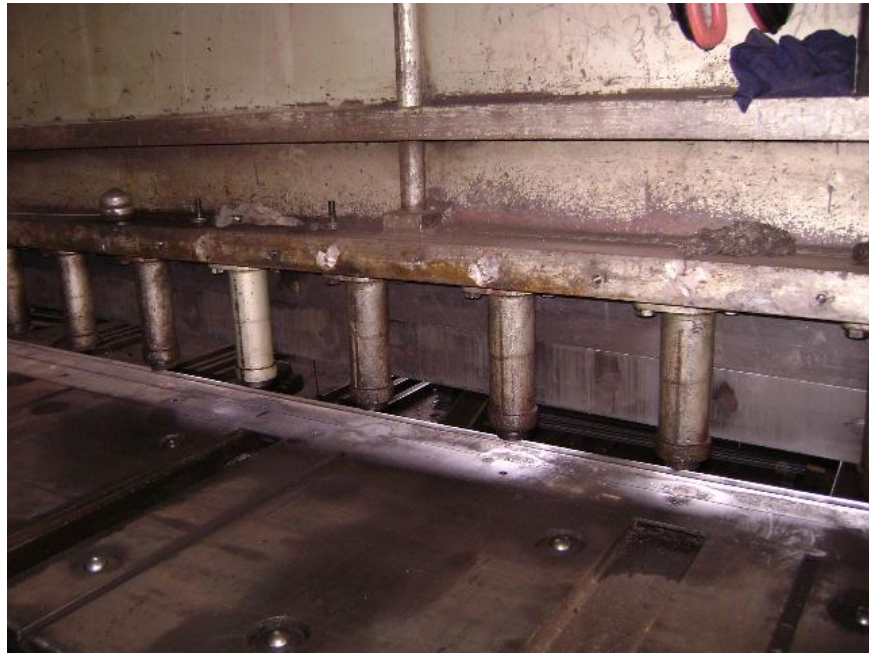
**FIGURA 2.2 PRENSACHAPAS DE LA CORTADORA DE FLEJES**

Basados en la observación directa durante el funcionamiento del cortador y en los defectos producidos en las chapas cuando esta pasa por esta etapa, se determinó que el cortador de esta línea necesita un elemento que afirme la chapa al momento del corte puesto que esta se desplaza cuando es cortada, ocasionando los consecuentes descuadres, otras máquina similar tienen

incorporado un elemento denominado “Prensachapas”, cuya función es fijar la chapa al momento del corte, por lo tanto otra de las causas que afecta la calidad de las chapas obtenidas es la falta de un prensachapas.

**Instalación de un elemento de fijación en el cortador.**- Para evitar que las chapas al momento del corte en el cortado se muevan provocando el consecuente descuadre como parte de la reducción del porcentaje de chapas obtenidas con defecto, se planteó la construcción e instalación de un elemento de fijación que las inmovilice evitando el defecto antes mencionado.

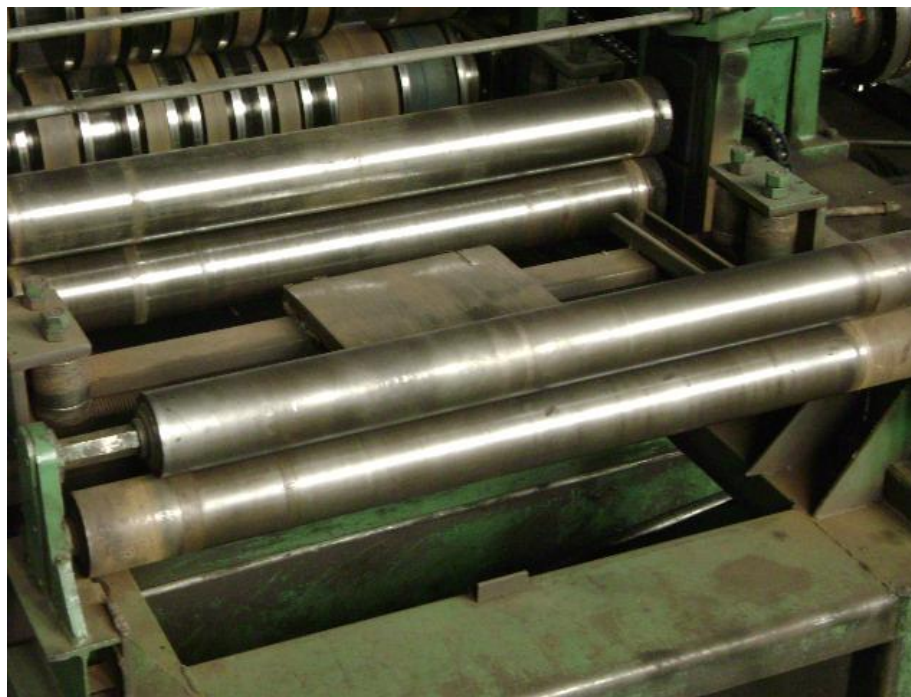
**FIGURA 2.3 GUÍAS DE ENTRADA DE LA CORTADORA DE ROLLOS**

Utilizando la observación directa en el desempeño del planchador y en los defectos obtenidos en las chapas al momento del planchado, se determinó que este elemento

necesitaba un dispositivo que guíe la chapa a la entrada del tren aplanador para que no se desalinee de su posición correcta provocando los consecuentes descuadres mencionados y además la paralización del proceso para realizar las correcciones respectivas, por lo tanto otra causa que afecta la calidad de las chapas producidas es la falta de guías para la chapa a la entrada en el planchador.

**Instalación de un elemento que guíe la chapa a la entrada del planchador.**- Para eliminar las paralizaciones repetitivas del proceso por los constantes desalineamiento de la chapa y evitar los consecuentes descuadres como parte de la reducción del porcentaje de chapas obtenidas con defectos, se planteó la construcción e instalación de un elemento que guíe a esta a la entrada del planchado.

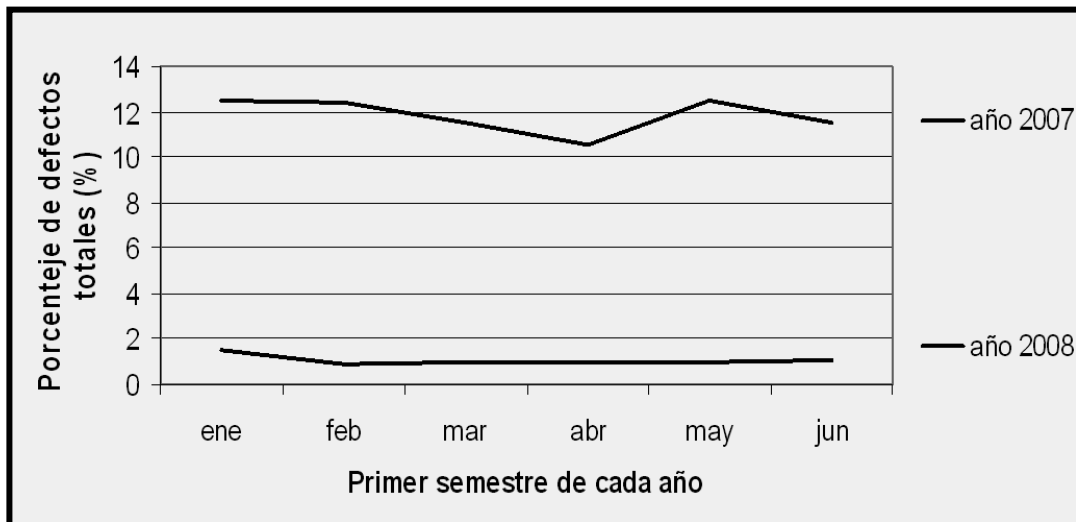
**FIGURA 3.2 COMPARACION ENTRE PORCENTAJES DE DEFECTOS OBTENIDOS EN LAS CHAPAS DURANTE EL PROCESO PRODUCTIVO**

Comparando los resultados obtenidos en el primer semestre del año 2008 con los del año

2007 tenemos que el porcentaje de chapas con defectos consideradas como de segunda calidad disminuyó en un 90 %.
