ESCUELA SUPERIOR POLITÉCNICA DEL LITORAL

“ANÁLISIS DE PERDIDA DE PRODUCCIÓN DE
HIDROCARBUROS POR FACTORES GEOLÓGICOS DEL
CAMPO ANCÓN SECCIÓN 73”

INFORME DE MATERIA DE GRADUACIÓN

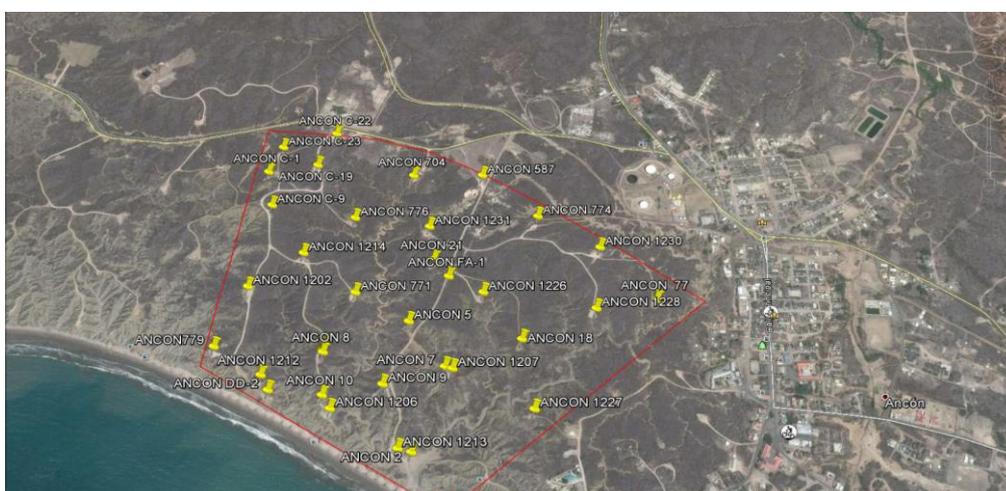
Figura 4.7 área delimitada para el estudio de posibles Daños geológicos

El área limitada es aproximadamente de 2 km² como se puede apreciar en la Figura 4.7 nuestra área limitada de estudio pudimos encontrar varios problemas geológicos ocasionados por el cambio del perfil costero, la afectación de los ríos, agrietamiento en el suelo y deslizamientos.

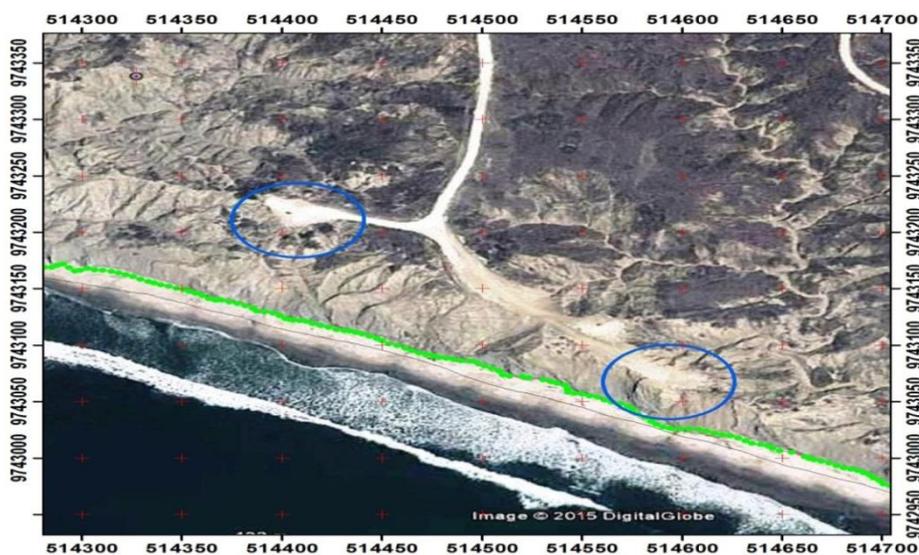
Figura 5.4 Vista satelital del pozo ANCON 779 ubicado a unos 500 metros del pozo ANCON DD-2

En el pozo ANCON 779 (Fig. 5.3) se hicieron mediciones desde la línea de deslizamiento a la ubicación de la infraestructura del mismo, puesto que en este pozo se produce por BM fijo, por lo cual está a una posible afectación por el daño geológico de ríos meandricos, provocando daño a la maquinaria, afectación ambiental y pérdidas de producción ya que este pozo produce 6 bpd lo que representa 300 dólares, a un precio del barril aproximado de 50 dólares americanos en la actualidad.

Las mediciones tomadas indicaron que la infraestructura en promedio se encuentran a una distancia de 6 metros desde el punto de deslizamiento, por lo cual a propagar nuestros riesgos geológicos por los próximos 30 años este sería afectado de forma directa puesto que en época de lluvia estos ríos de tipo meandros, en su gran mayoría estacionarios causado por la cuenca hidrográfica del Río Salado se deslizará un promedio de 1 metro por año.

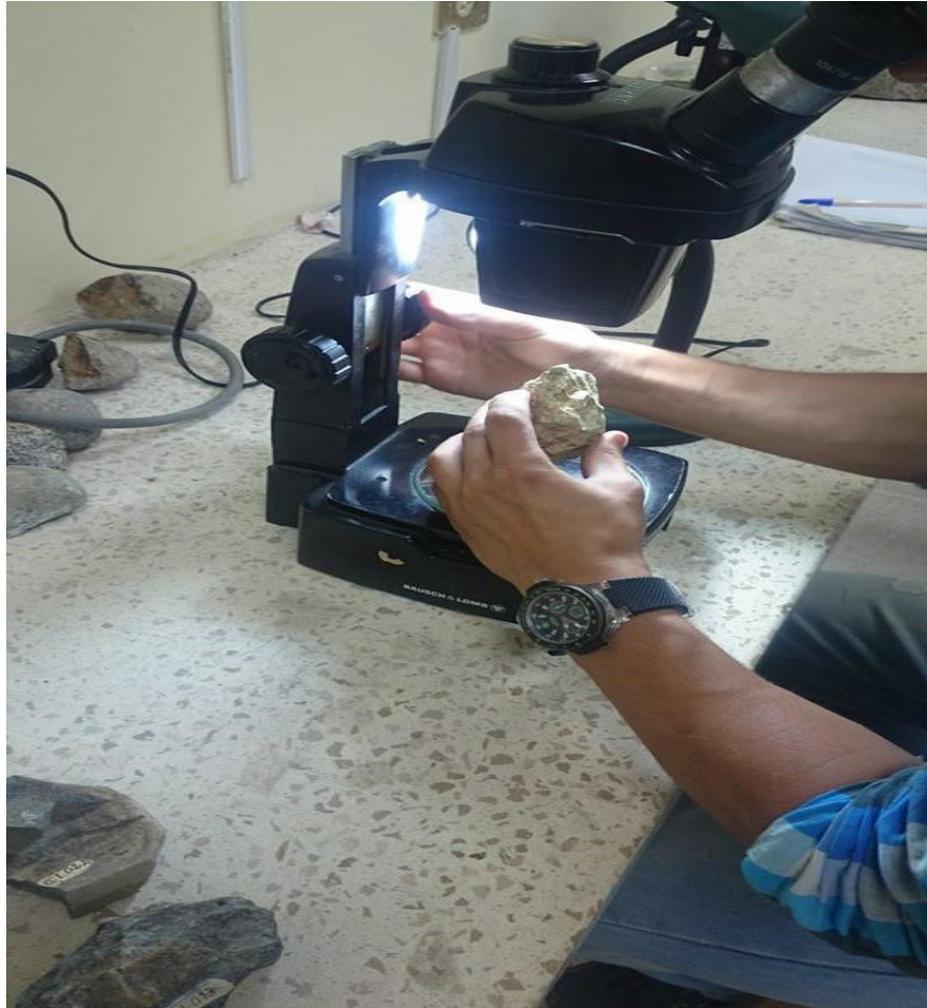
Figura 5.6 Caracterización de la muestra

La superficie del suelo arenoso de nuestra sección de estudio, pudimos tomar tres tipos de rocas las cuales se las analizó en el laboratorio de Petrofísica en la FICT (Fig. 5.3) cuyos análisis nos proporcionaron la caracterización del suelo de la superficie en donde se tomaron las muestras, la cual fue caracterizada con ayuda de nuestro compañero estudiante de Geología José Cuervas González De Sela.

Es una lutita; roca sedimentaria, de aspecto meteorizado por su color pardo amarillenta, de grano fino (tamaño limo) bastante compactada que tiene un porcentaje de arena muy bajo y presenta fracturas irregulares.
