**ESCUELA SUPERIOR POLITÉCNICA DEL LITORAL**

“Proyecto Reparación Mayor en Caldero de la Central  
Termoeléctrica Trinitaria-Celec Ep”

**TESIS DE GRADO**

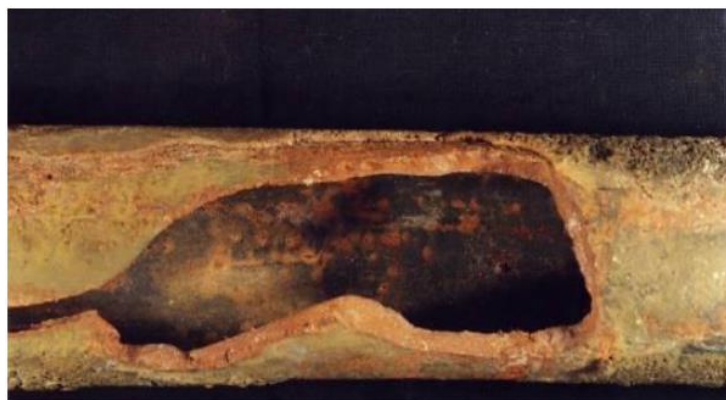
**FIGURA 2.8 FALLA ATAQUE POR HIDRÓGENO.**

Las fallas en tuberías ocasionadas por daño de hidrógeno, se deben a superficies de alta transferencia de calor sucias y a una condición acida de agua de caldera.

El daño por hidrogeno se desarrolla por la generación del mismo durante el proceso de corrosión de la superficie interna del tubo, los átomos de hidrogeno emigran a través del tubo de acero hasta reaccionar el carburo de fierro para formar el metano, las grandes moléculas de metano son entonces atrapadas entre los límites del grano ocasionando grietas internas las cuales van creciendo hasta producir una fractura de tipo frágil en el material del tubo.

Este tipo de daño, normalmente ocasiona un desprendimiento de una sección rectangular del tubo de una manera semejante a la de una abertura de una ventana, los bordes de la fractura son gruesos debido a que el acero ha sido fragilizado por la pérdida de carbón y por la formación de micro fisuras llenas de metano.

Una práctica esencial sería el monitoreo y control de los químicos del agua de caldera para prevenir depósitos en los tubos, ataque por corrosión y daño por hidrógeno. La cantidad, espesor y composición química de los tubos, son factores importantes en la decisión de limpiar químicamente la unidad o no. Sin embargo, se deberá de considerar la limpieza química de la caldera, cuando esta ha operado por más de una hora bajo condiciones de PH inferiores a 7.0 debido a contaminaciones a causa de fugas en los tubos del condensador, o reactivos químicos ácidos procedentes del sistema de tratamiento de agua de la caldera.

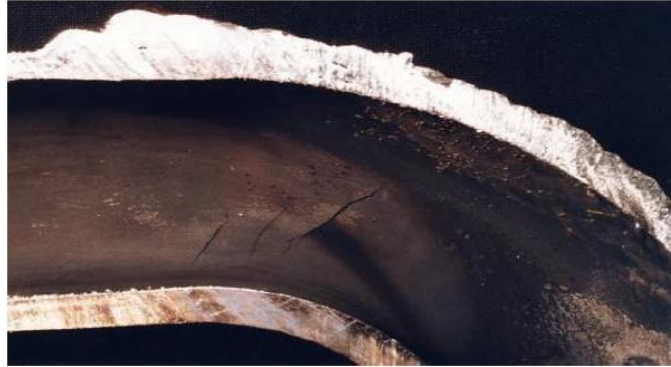
**FIGURA 2.10 MECANISMO DE FALLA CORROSIÓN BAJO ESFUERZO.**

El mecanismo de agrietamiento por corrosión bajo esfuerzo conocido por siglas en inglés como SCC (STRESS CORROSION CRACKING), se debe a la acción conjunta de un esfuerzo y un medio corrosivo al metal en cuestión.

Este tipo de falla se presenta cuando se conjugan los siguientes factores: esfuerzos de tensión, un medio ambiente corrosivo y un material susceptible. Este tipo de fallas ocurren normalmente en la tubería del sobrecalentador y del recalentador, fabricada con acero inoxidable austenítico. Sin embargo este tipo de daño también se ha encontrado en tubos ferríticos del recalentador, cuando se han introducido

Se deberán de eliminar las condiciones bajo las cuales se presenta este tipo de falla tales como esfuerzos de tensión y un medioambiente corrosivo. Los esfuerzos normales tienen que ver con dobleces, soldaduras, accesorios y soportes. Los agentes corrosivos del lado vapor, generalmente tienen que ver con el acarreo de reactivos químicos del agua de la caldera, debido a un control inadecuado durante la limpieza de la unidad o la inyección de agua rociada en el atemperador, especialmente durante fugas en los tubos del condensador.

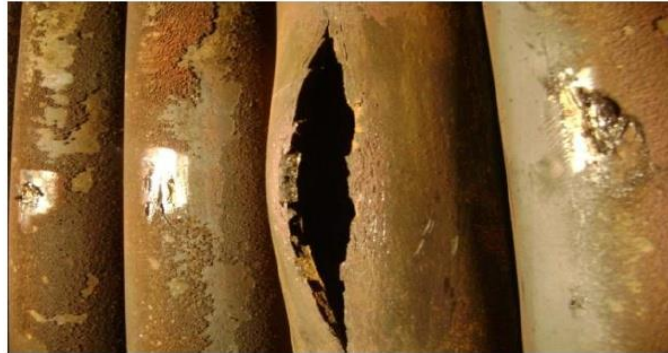
**FIGURA 2.14 MECANISMO DE FALLA POR FATIGA TÉRMICA.**

Las grietas por fatiga térmica, se deben a cargas sumamente elevadas sobre el material, por ciclos rápidos de temperatura del metal del tubo.

Evitar el enfriamiento forzado de los generadores de vapor será una forma de reducir la fatiga térmica a la que se le somete a los elementos cuando se requiere realizar actividades de mantenimiento correctivo, sin embargo se antepone a la prioridad de disponibilidad al sistema.

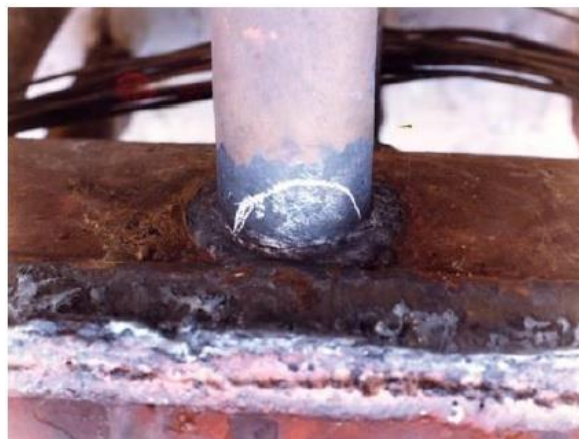
**FIGURA 2.15 MECANISMO FALLA CORROSIÓN FATIGA**

La corrosión fatiga se debe al esfuerzo combinado de un medio ambiente corrosivo y esfuerzos cíclicos. Las grietas se desarrollan a partir de la interacción de un proceso corrosivo y esfuerzo fluctuante, mismos que se producen a partir de las siguientes circunstancias:

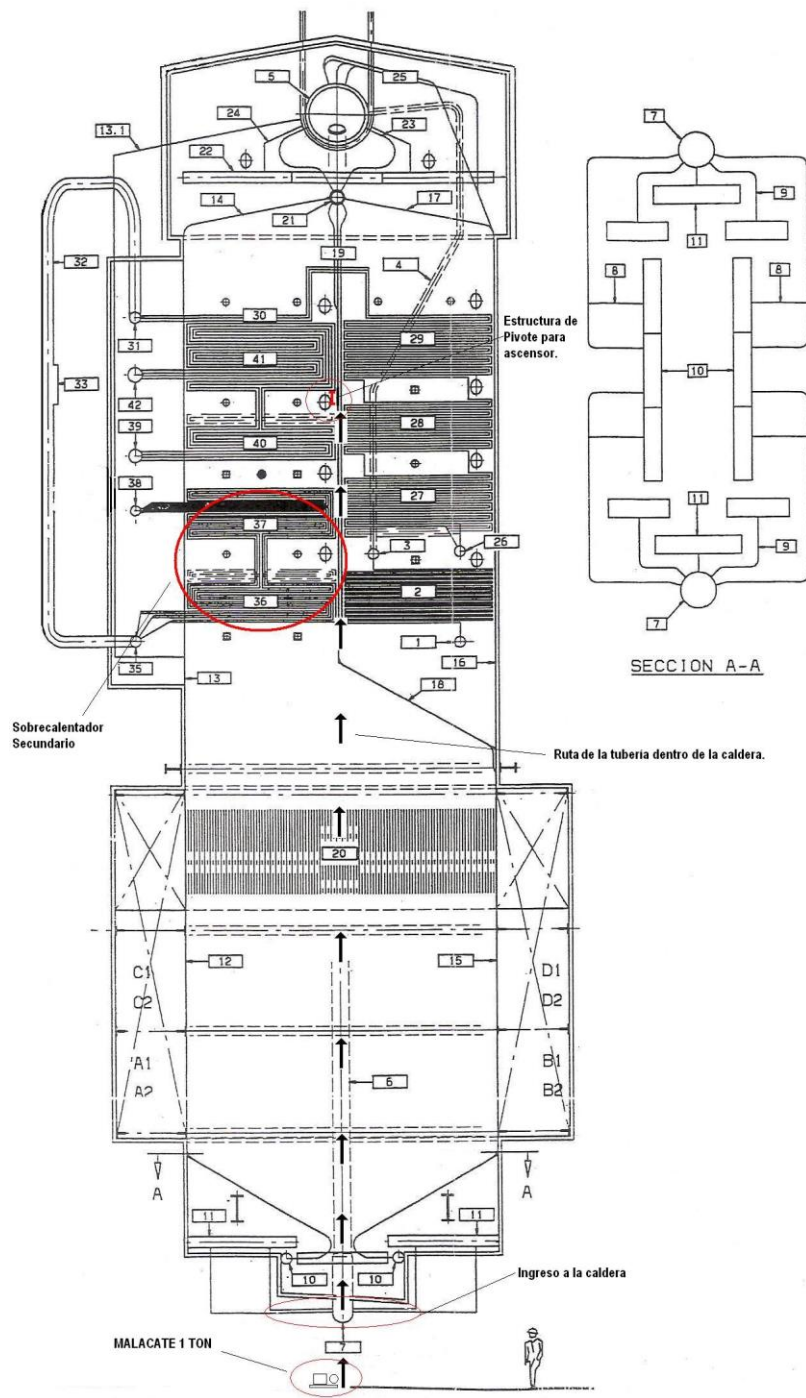
**FIGURA 5.13 SECUENCIA DEL MONTAJE DE SECCIONES DE SOBRECALENTADOR.**

Se desmontaron y montaron las secciones de la 13 hasta la 18.

Al final se alinearon todos los bancos de entrada y de salida así como sus respectivas uniones en la mitad de los mismos.

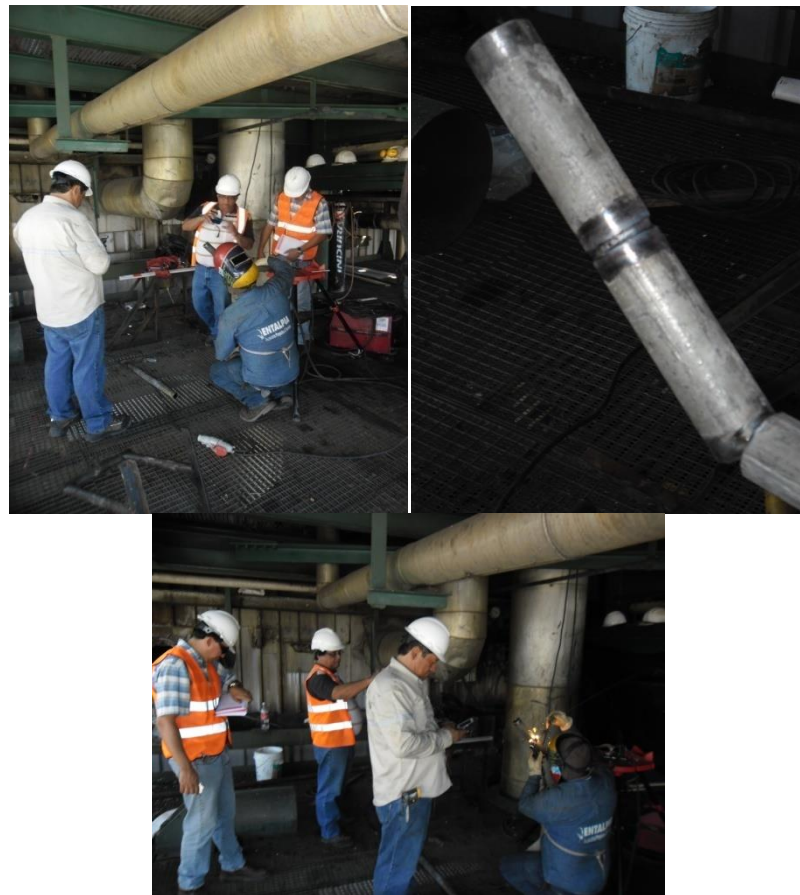
**FIGURA 5.15. PROCESO CALIFICACIÓN DE SOLDADORES.**

Previo a las actividades de soldadura en el montaje del sobrecalentador, se realizó la calificación de los soldadores en sitio bajo la supervisión de los inspectores de soldadura, la cual consistió en soldar una probeta del mismo material y las mismas dimensiones de los tubos del sobrecalentador en posición de soldadura 6G, bajo los procedimientos de soldadura ya verificados por la misma fiscalización.
