ESCUELA SUPERIOR POLITÉCNICA DEL LITORAL

“ANÁLISIS Y SOLUCIONES PROPUESTAS A LAS DEFORMACIONES DE LA
LOSA DE HORMIGÓN COMPACTADO CON PAVIMENTADORA (HCP) DE
PAVIMENTO RÍGIDO. CASO DE ESTUDIO: VÍA PRINCIPAL DEL CAMPUS
GUSTAVO GALINDO VELASCO DE LA ESCUELA SUPERIOR POLITÉCNICA DEL
LITORAL”

TESINA DE GRADUACIÓN

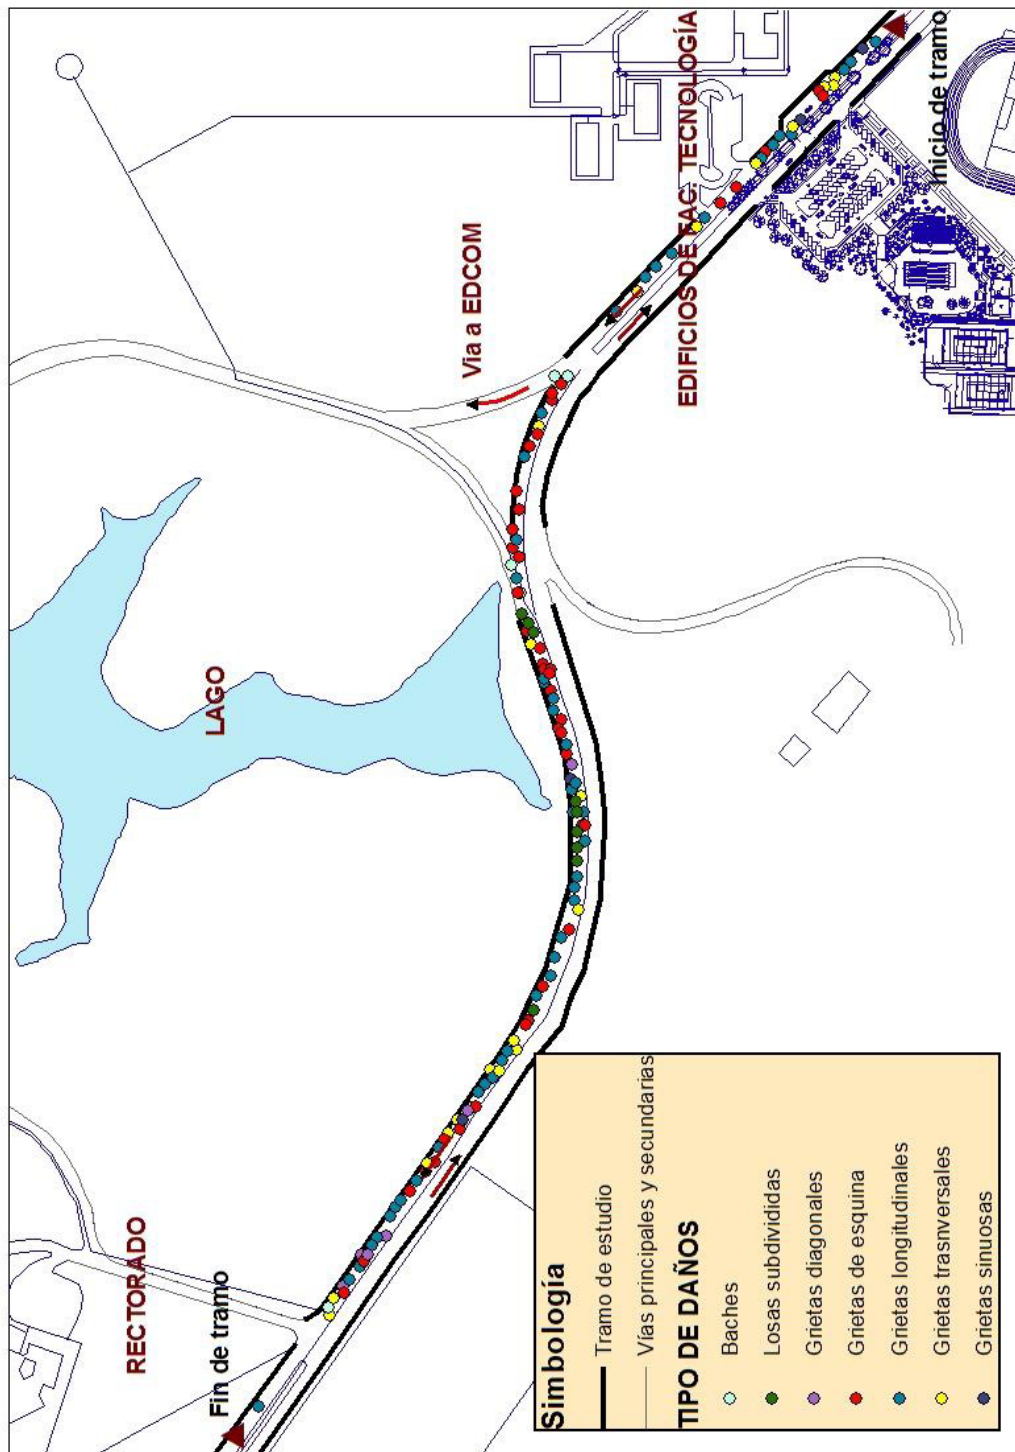
Figura 5-13: Mapeo de los tipos de fallas del tramo de estudio

Mediante el mapeo de los daños en el tramo de estudio, se puede localizar y así apreciar claramente cuáles son las fallas que mayormente afectan la vía y complementar lo descrito anteriormente sobre las fallas encontradas. En la Figura 5-13 se observa que las grietas longitudinales se presentan prácticamente a lo largo del todo el tramo y, las grietas de esquina siendo el segundo daño más frecuente, se localizan en su mayoría en la intersección entre la vía hacia/desde EDCOM (Escuela de Diseño y Comunicación Visual) y la vía principal (de estudio).
