ESCUELA SUPERIOR POLITÉCNICA DEL LITORAL

**“MEJORAMIENTO DEL SISTEMA DE CLIMATIZACIÓN DEL
EDIFICIO FINANSUR”**

TESIS DE GRADO

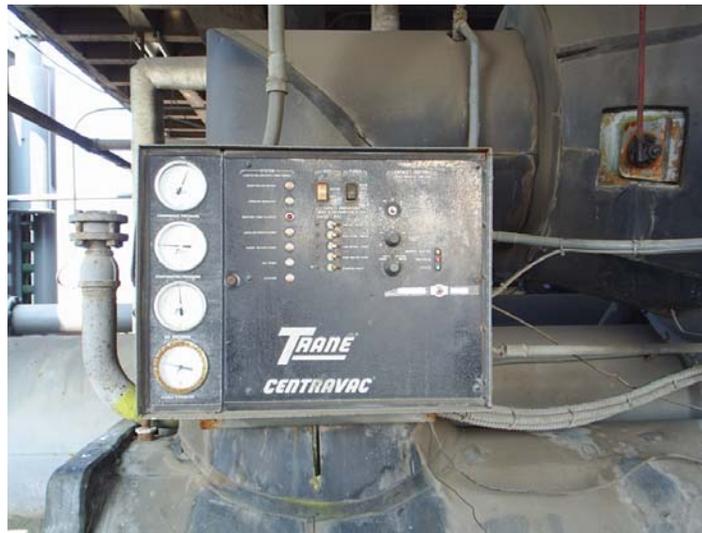
Figura 3.1 Tablero Control Parámetros Chiller.

A continuación se detallan los parámetros de funcionamiento normales del chiller dados en el catálogo del fabricante, los cuales se miden en el tablero que aparece en la Figura 3.1:
