“INSTALACIÓN DE DOS SISTEMAS DE RX EN EL ÁREA DE IMAGEN DEL HOSPITAL CLINICA KENNEDY DE GUAYAQUIL”

EXAMEN DE GRADO (COMPLEXIVO)

JULIO CÉSAR MEJÍA CORONEL

AÑO: 2015

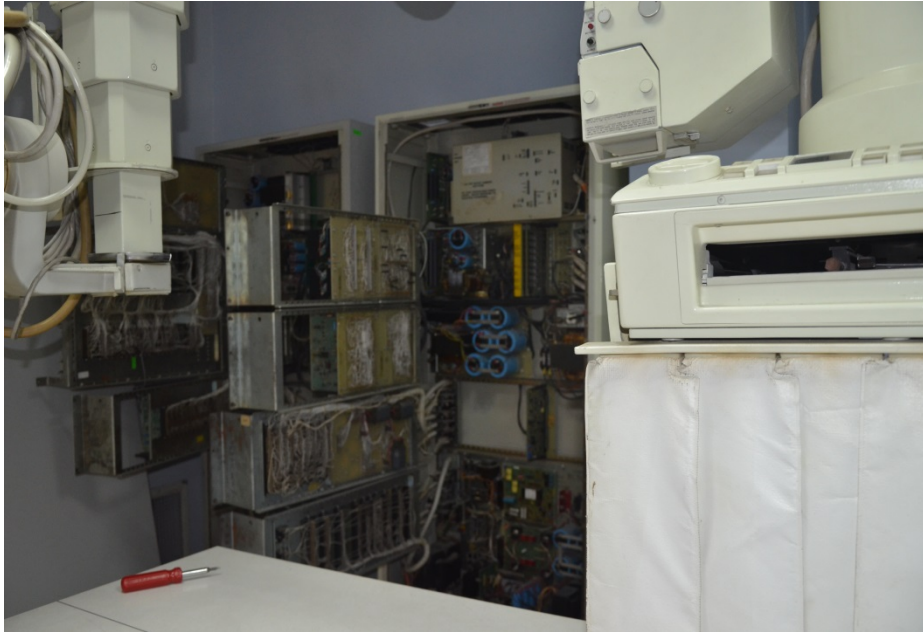
Figura 2.6: Módulos de equipo de RX

La respuesta llegó de la unidad que había sido probada en fábrica y que tuvieron que desmantelar con prisa, pues no se tomaron la molestia de sacar los conectores sino que simplemente cortaron los cables. Usamos el patrón de corte para determinar que cable iba a qué parte.

En los casos en que no pudo hacerse, porque el conector fue sacado limpiamente o el corte era similar a cualquier otro, se analizó circuito por circuito para determinar en qué momento se activaba y que voltaje, parámetros y señales manejaba.

Esto implicó la elaboración de muchos planos manuales de las innumerables tarjetas que componían cada unidad, como puede apreciarse en las figuras 2.6. y 2.7.

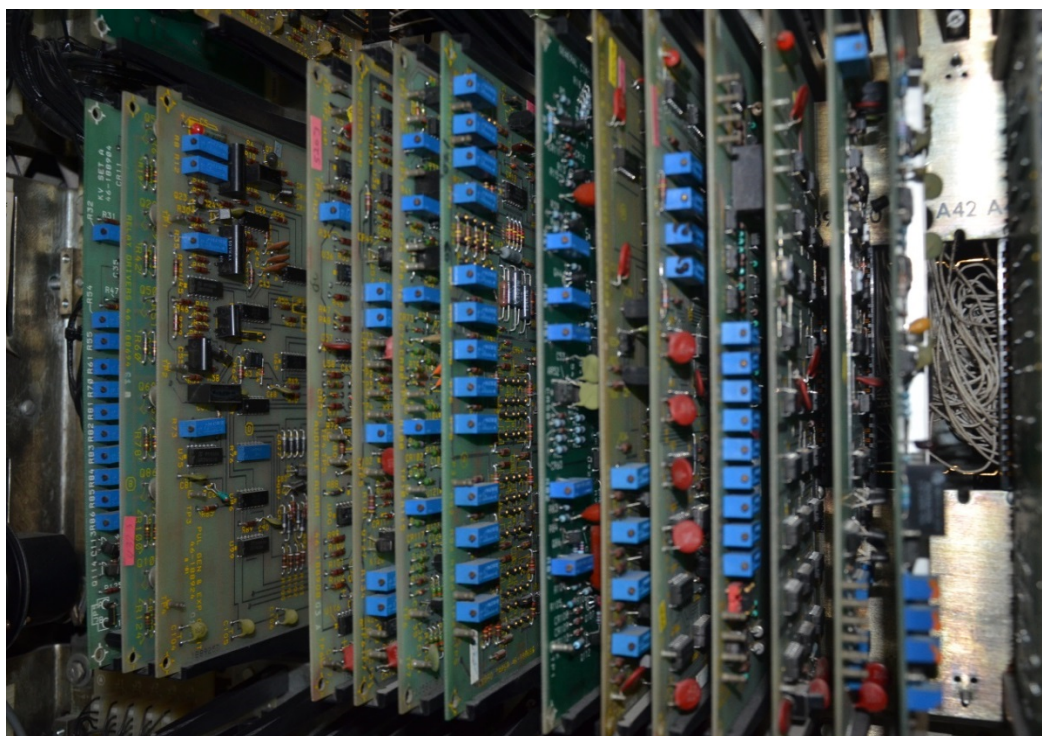
Figura 2.9: Potenciómetros de ajuste

En la actualidad, este trabajo prácticamente no se hace porque los equipos son del tipo “plug” and “play”, y al tener un control digital, normalmente con microprocesador, todos los datos y valores de ajustes y calibraciones se almacenan en una memoria lo que permite un fácil y rápido acceso para hacer los cambios y modificaciones que se requieran, pero en la década de los 80’s la forma tradicional de ajuste era usando potenciómetros y resistencias de alambre. Algunos ejemplos pueden observarse en las figuras 2.9 y 2.10.
