ESCUELA SUPERIOR
POLITECNICA DEL LITORAL
FACULTAD DE INGENIERIA ELECTRICA

"REHABILITACION DE UN TRANSFORMADOR
DE 2,5 MVA - 67/13,2 KV"

INFORME TECNICO
PREVIO A LA OBTENCION DEL TITULO DE
INGENIERO EN ELECTRICIDAD
ESPECIALIDAD: POTENCIA

PRESENTADO POR
JORGE A. PAZMIÑO GUZMAN

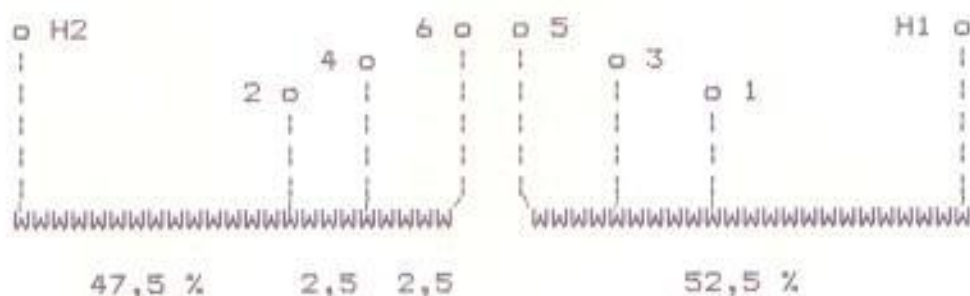
DIAGRAMA DEL BOBINADO:

H2 se denomina el terminal de alta en su borde superior.

H1 se denomina el terminal de alta en su borde inferior.
