**ESCUELA SUPERIOR POLITÉCNICA DEL LITORAL**

**SUPERVISIÓN DE LA RECUPERACIÓN Y MODERNIZACIÓN DEL BUQUE  
DE INVESTIGACIÓN "ORIÓN" DE LA ARMADA DEL ECUADOR**

**TESIS DE GRADO**

Se resumen los procedimientos para la ejecución de los trabajos para la reparación integral del BAE Orión de la Armada del Ecuador, y se espera que sirvan como referencia para reparar embarcaciones similares. Se empieza con la descripción de la distribución del buque. Se realiza luego la identificación de las áreas que presentaban desgaste excesivo del material por corrosión, para lo cual se utilizó un equipo de medición no destructivo, respondiendo a un plan de mediciones.

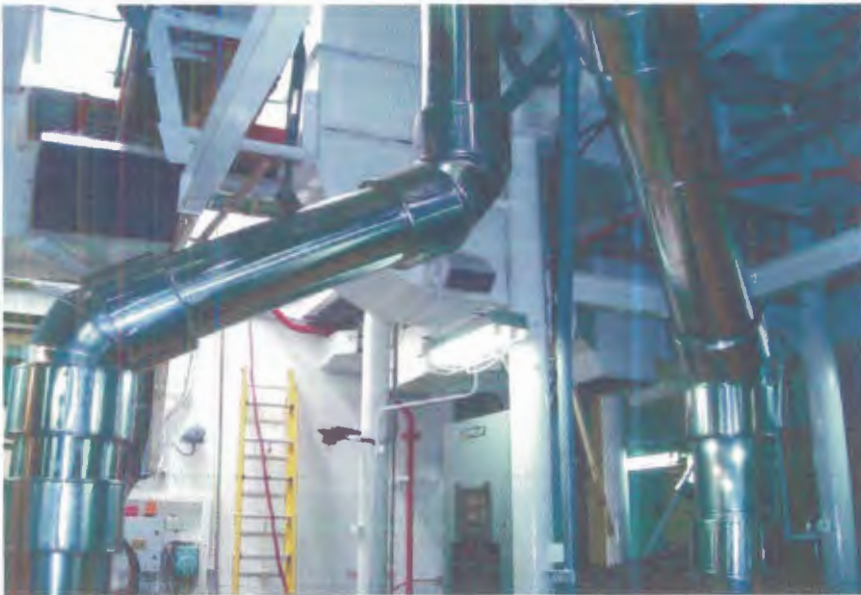
El sistema de enfriamiento del motor tiene un intercambiador de calor instalado a un costado de cada motor el cual utiliza agua de mar. El sistema de escape original fue renovado en su totalidad debido a que las dimensiones y requerimientos del diámetro de la tubería y silenciador eran diferentes (diámetro original: 12", diámetro actual: 8"). En cada línea de descarga se instalaron cuatro compensadores de vibración, contruidos en material de acero inoxidable. La tubería también se construyó en plancha de 4 mm de acero inoxidable. El forro del aislamiento térmico fue construido con lana de asbesto, malla metálica, lona de asbesto y el forro de acabado con láminas de aluminio, y, en todas las uniones de bridas se colocó empaques grafitados resistentes a la temperatura. En la foto 7, se presenta el sistema de gases de escape, y en la foto 8, se aprecian los grupos electrógenos.

Foto 7.- Sistema de gases de escape

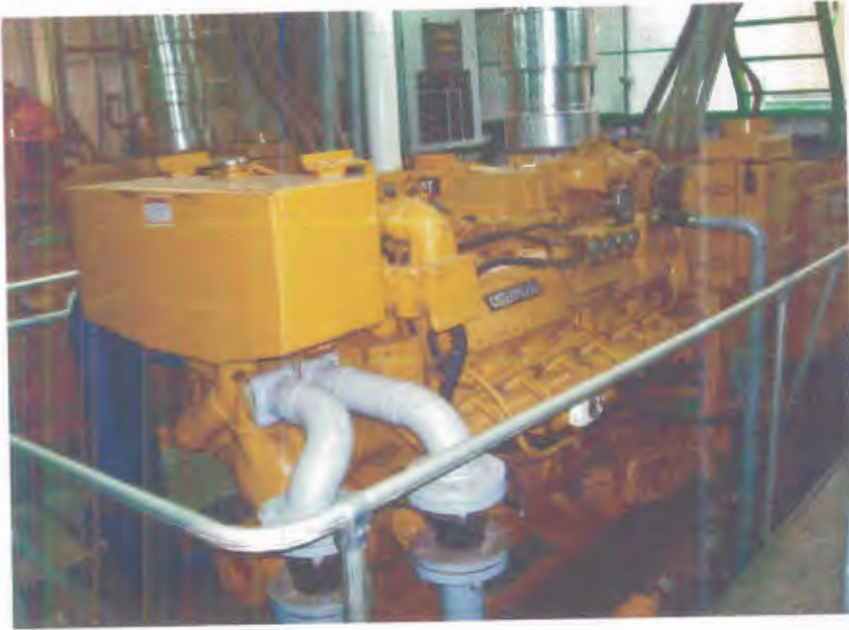
Foto 8.- Grupo electrógeno

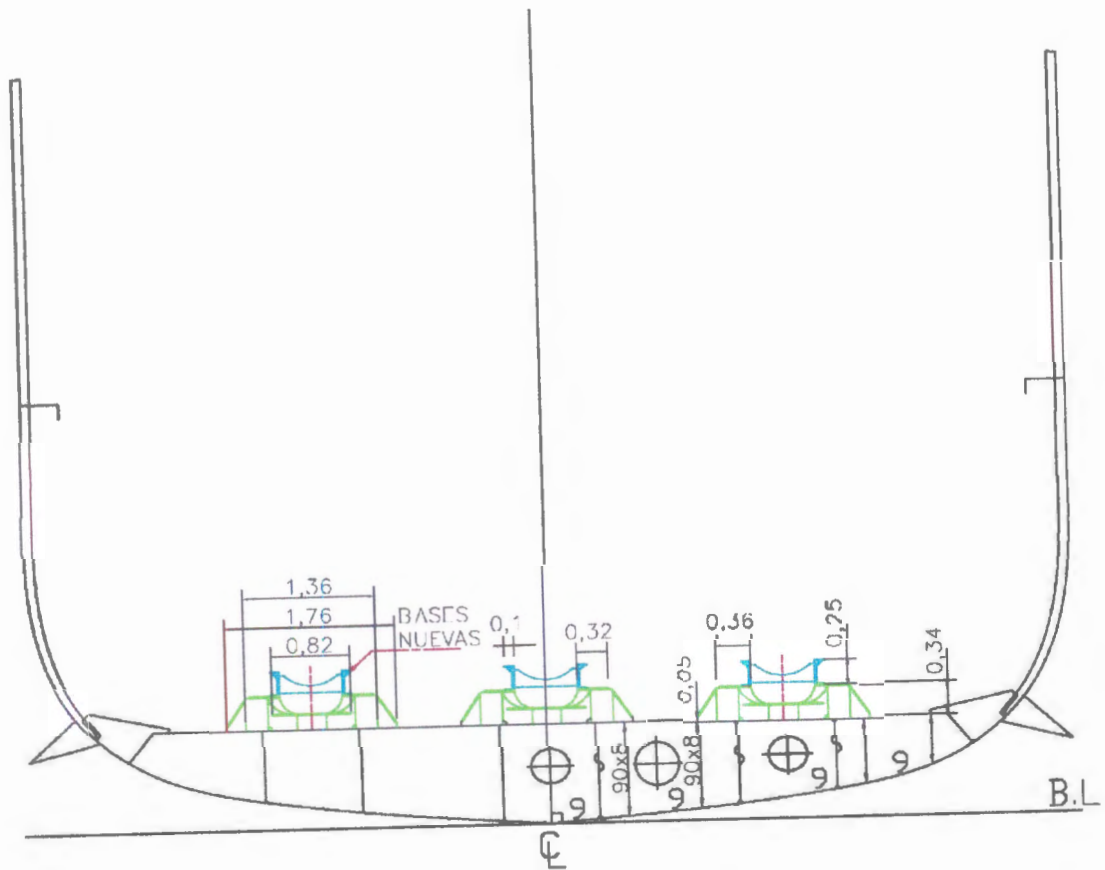
**Planos de las bases de los grupos electrógenos:** La empresa IIASA – Caterpillar proveedora de los equipos envió los planos que fueron utilizados para diseñar las bases que se presentan en la figura 10a y 10b, ref. (7). Las nuevas se instalaron sobre las bases de los grupos electrógenos originales las que fueron modificadas estructuralmente, adaptándolas a las nuevas dimensiones de los equipos. Las bases se construyeron con planchas de 19 mm, y, escuadras de 12 mm. En la foto 9, se presentan los equipos instalados.

Figura 10 a.- Bases de grupo electrógeno cuaderna 45, medidas en metros.

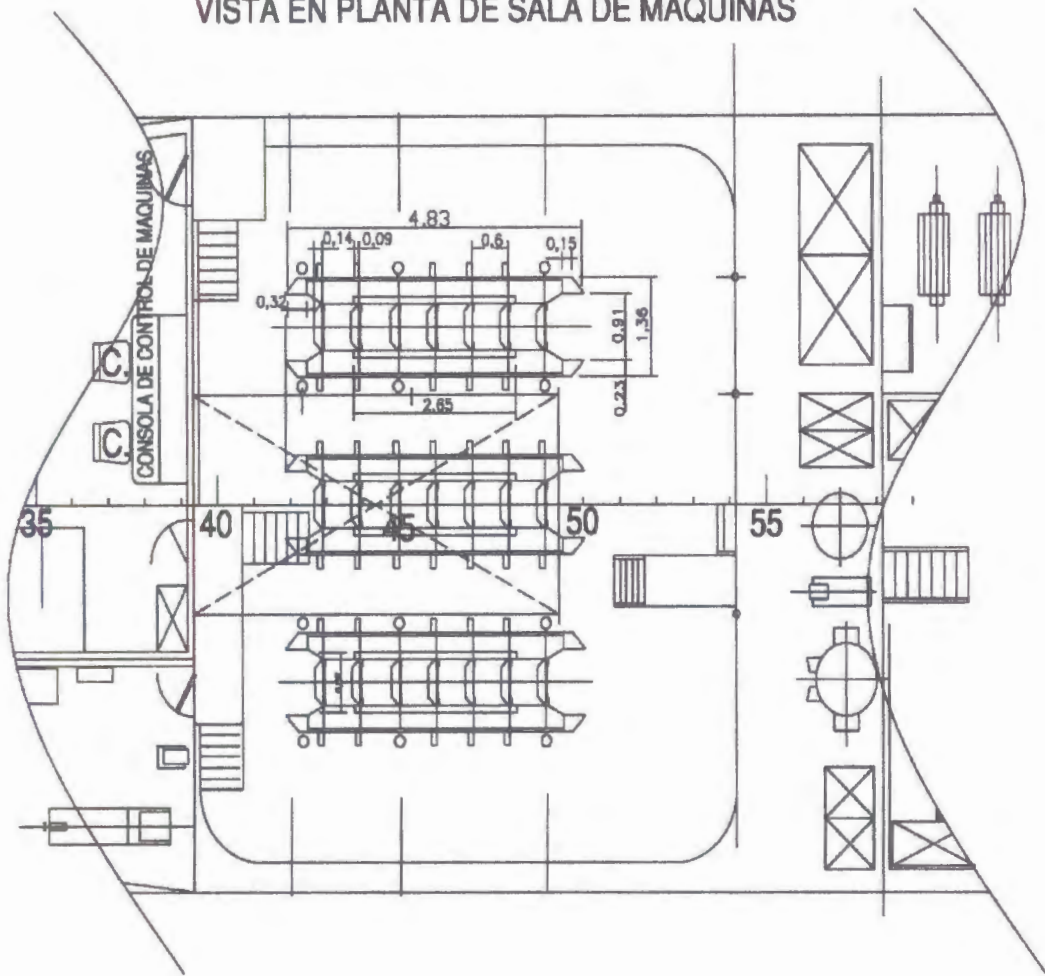
Figura 10b.- Vista en planta de bases de grupos electrógenos, medidas en m.

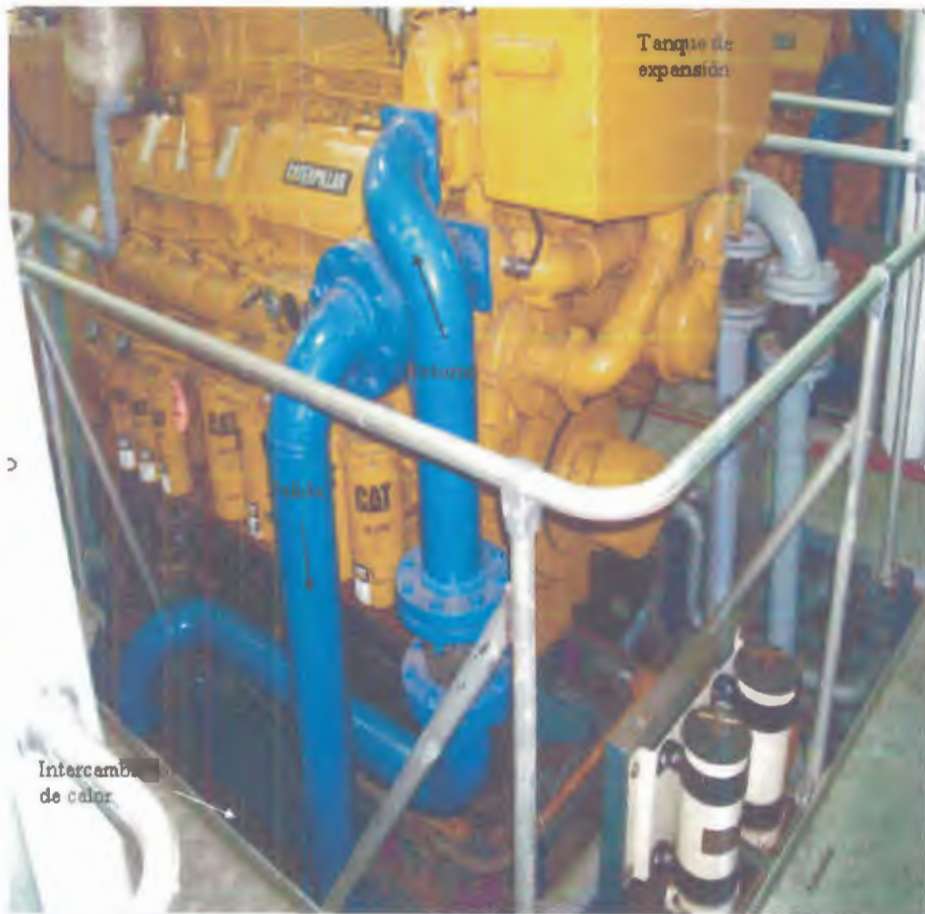
Foto 9.- Equipos y circuitos de grupos electrógenos instalados

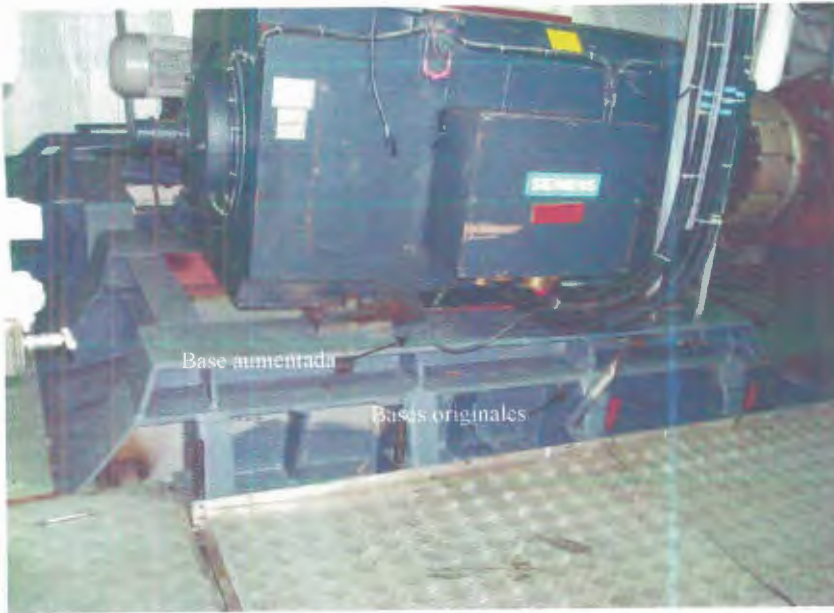
iv) una vez alineados se confeccionaron las placas tipo lainas y se taladraron los orificios para la sujeción con los pernos (diámetros de 30 mm hilo fino con doble tuerca).

Foto 10.- Instalación de moto propulsores

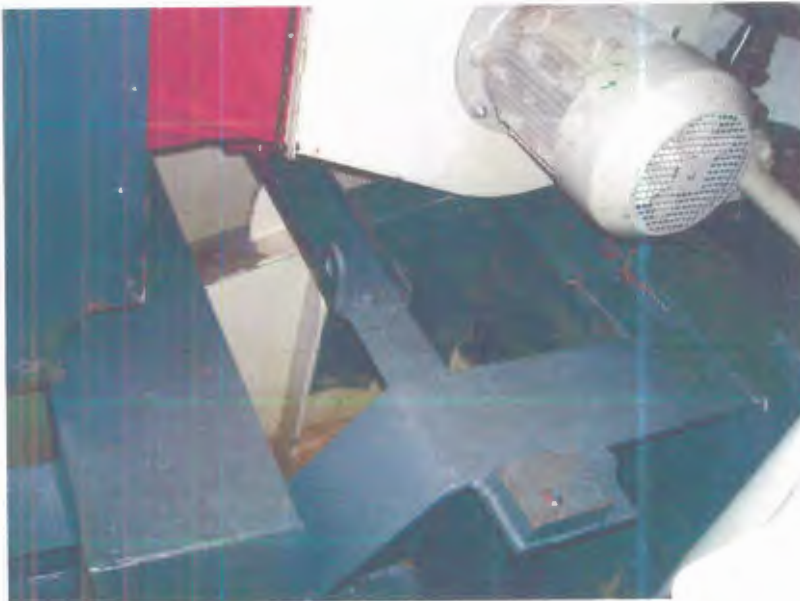
El equipo de enfriamiento, tiene por objeto enfriar al moto-propulsor con aire que recircula en la cámara del motor; el aire caliente a la vez se enfría con agua salada, que se abastece con dos bombas desde una caja de mar. En la foto 11, se presenta la instalación del equipo.

Foto 11.- Instalación del equipo de enfriamiento

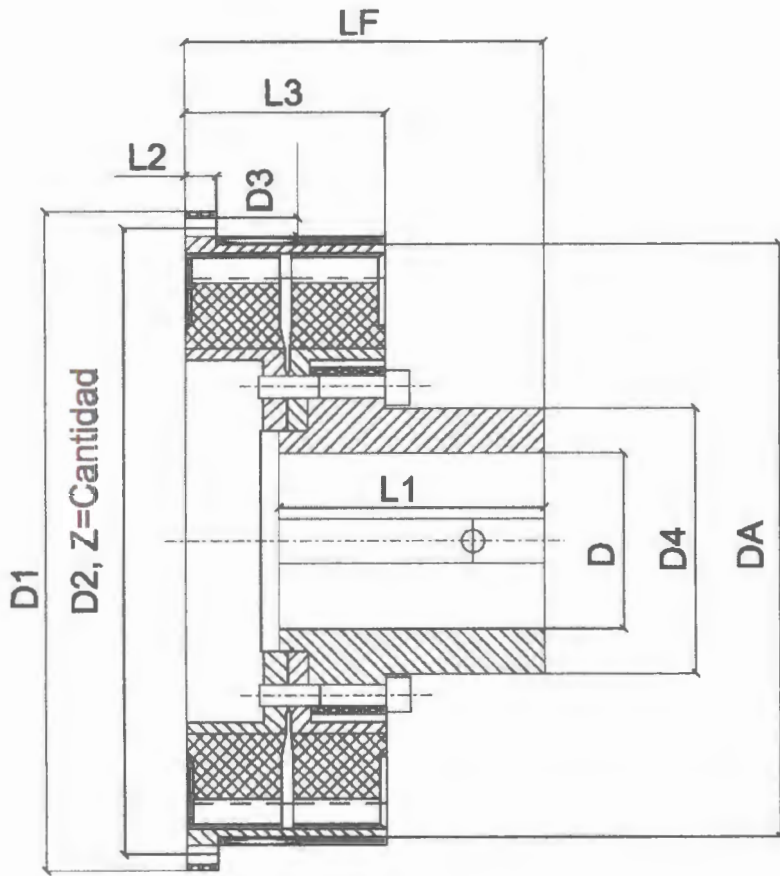
**Características del acople flexible:** Fue necesario instalar acoples flexibles porque una de las causas de daños que sufrieron los moto propulsores justamente era que no había un elemento que absorbiera las vibraciones entre los motores y la línea de ejes. La empresa que fabricó los moto propulsores recomendó el acople modelo ELPX-S tipo ESDR560NN, ref. (12), que se presenta en la figura 13 y sus características en la tabla 10. Este elemento es altamente elástico porque está constituido por discos de goma. El disco de goma está vulcanizado en el radio interior para el alojamiento de un cubo taladrado. En el diámetro exterior, el elemento de disco de goma posee un dentado de leva que encaja en una brida exterior. La conexión es de unión positiva y prácticamente sin juego. El disco de goma consiste en una mezcla de caucho natural/sintético. Por su diseño, es posible el montaje y desmontaje del elemento de disco de goma sin desplazar las máquinas acopladas.

Figura 13.- Acople flexible modelo 560.

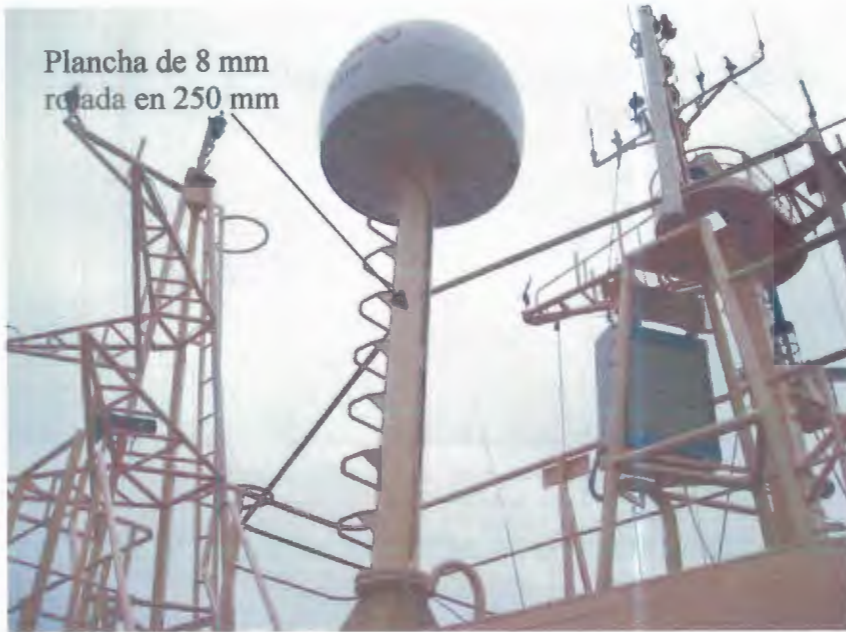
FOTO 17.- Distribución de las diferentes antenas.

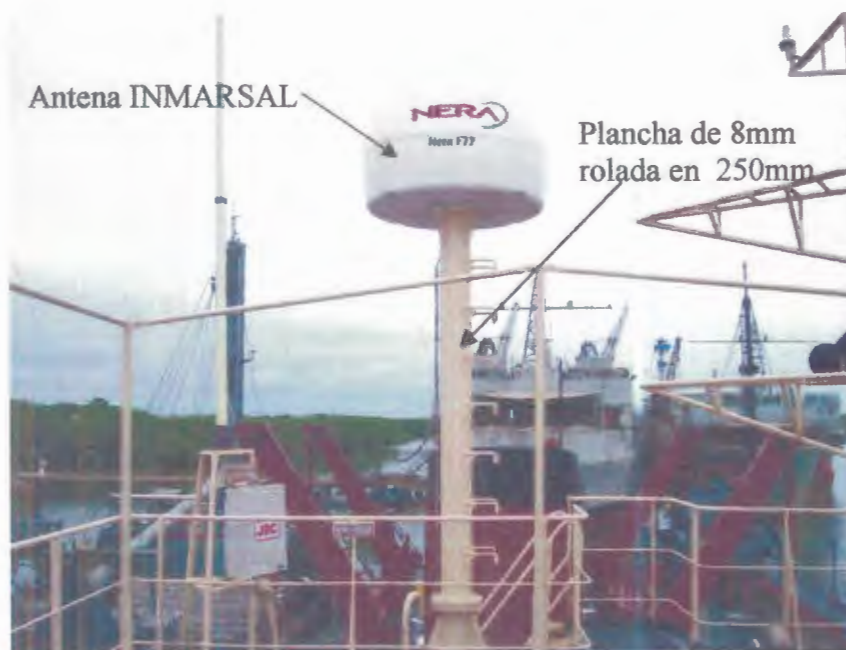
una plancha de 8 mm, para un diámetro de 25 mm, la base de la antena se la construyó con plancha de acero naval de 9 mm, asegurándola con 12 pernos de diámetro de 20 mm, en acero inoxidable. En las fotos 17, 18 y 19, se presentan el montaje de algunas de ellas.

FOTO 18.- Antena INMARSAL ubicada en la cubierta del magistral (tubo rolado de 25 mm de diámetro en plancha de 8 mm).

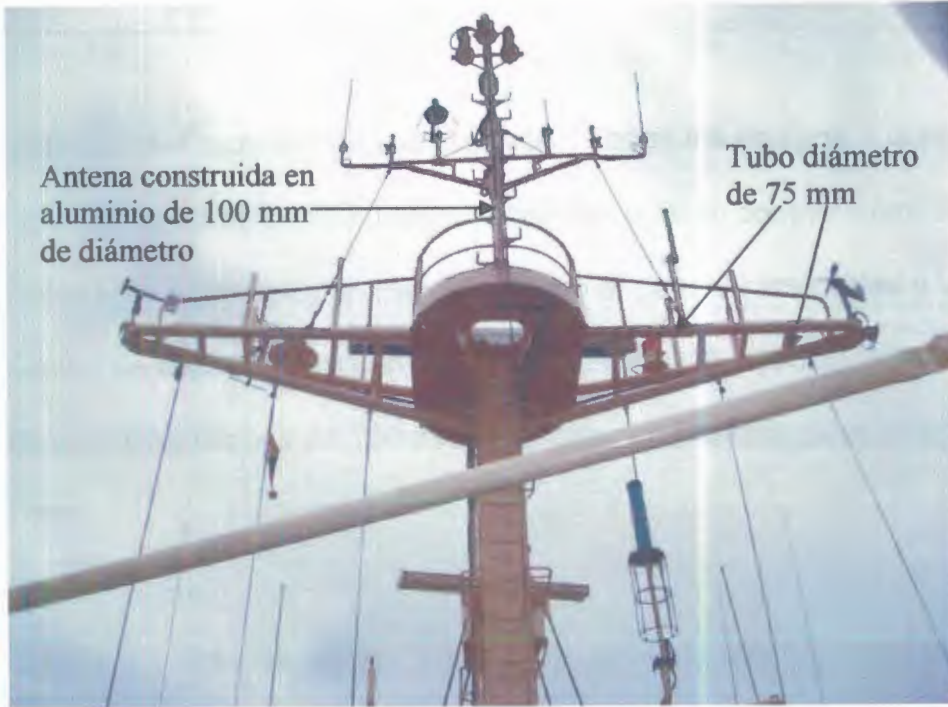
FOTO 19.- Antenas montadas en el mástil principal

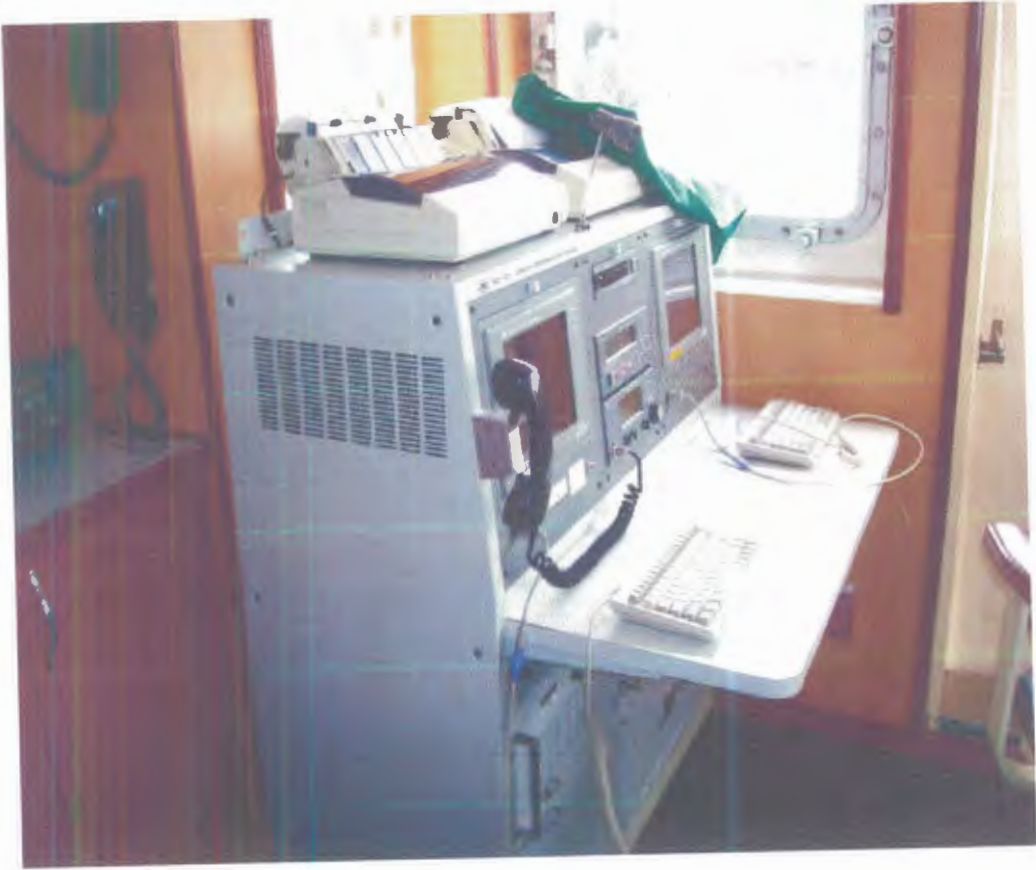
Las bases construidas se las realizó de acuerdo con la información entregada por los proveedores de los equipos y en material de plancha naval de 4 y 6 mm, y, ángulos de 50x50x6 mm. El equipo mas pesado es el sistema GMDSS con 500 Kg. de peso, cuyas bases se las construyó en plancha de acero naval de 9 mm y ángulo de 75x75x9 mm, que fueron soldadas a la cubierta. La sujeción se hizo con pernos de 12 mm de acero inoxidable, en la foto 20, se presenta este equipo.

FOTO 20.- Sistema GMDSS con 500 Kg. de peso, instalado en el puente de gobierno

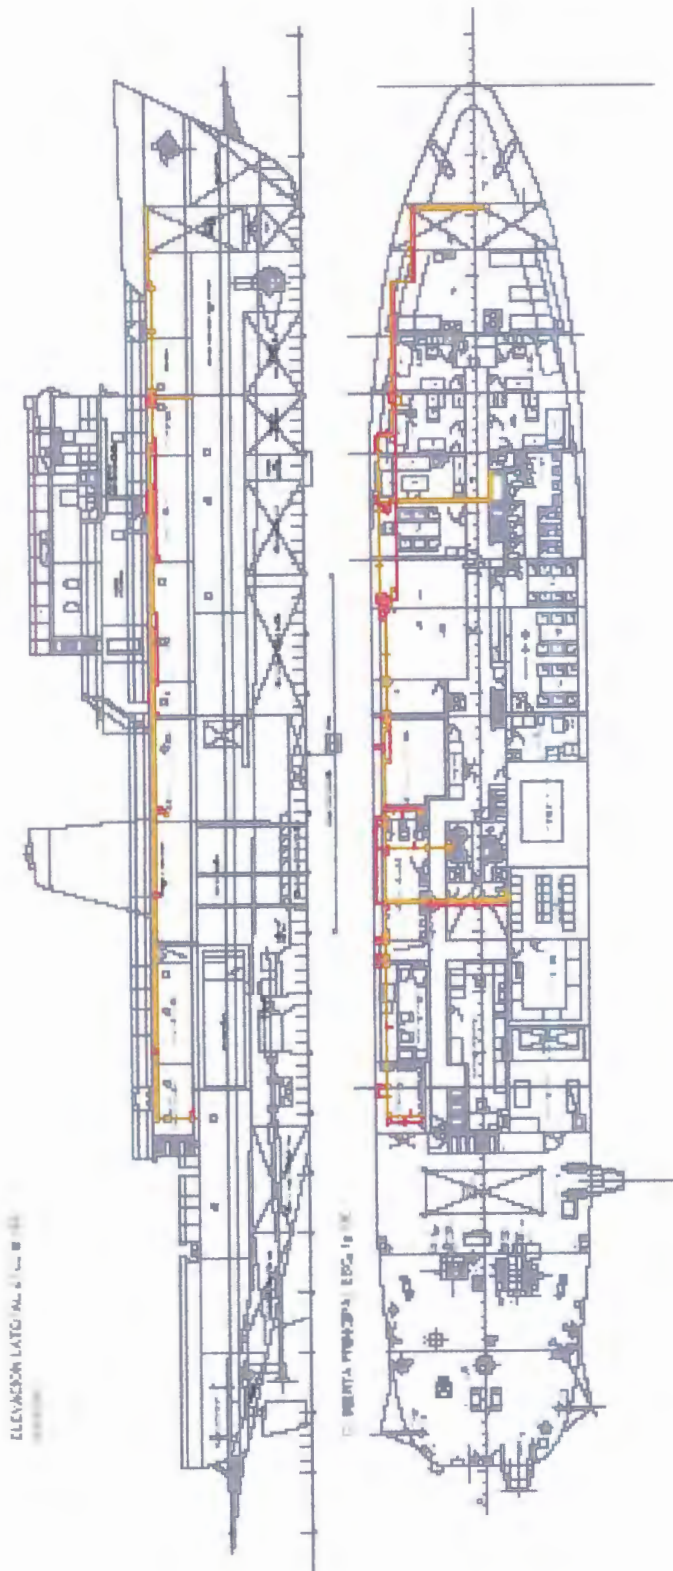
Todas las válvulas se las desmontaron, con una exhaustiva evaluación de su estado. Unas fueron reparadas y otras fueron reemplazadas. Las que fueron reparadas en el banco de pruebas se les realizó las pruebas de presión (150 psi), para comprobar su estanqueidad. La distribución de las tomas contra Incendio se las instaló acorde con las regulaciones de SOLAS, ref. (8). En la figura 15, se presenta el circuito.

- Se confeccionó una nueva línea principal de distribución, para lo cual se requirió la instalación de aproximadamente 85 m de tubería de 3" de diámetro de acero al carbón cédula 80. Se instalaron alrededor de 60 m en tubería de 1½" cedula 80 para las derivaciones que entregan agua salada a los pitones contra incendio y tomas para el lavado de las cadenas y anclas.

FIGURA 15.- Circuito de contra incendio

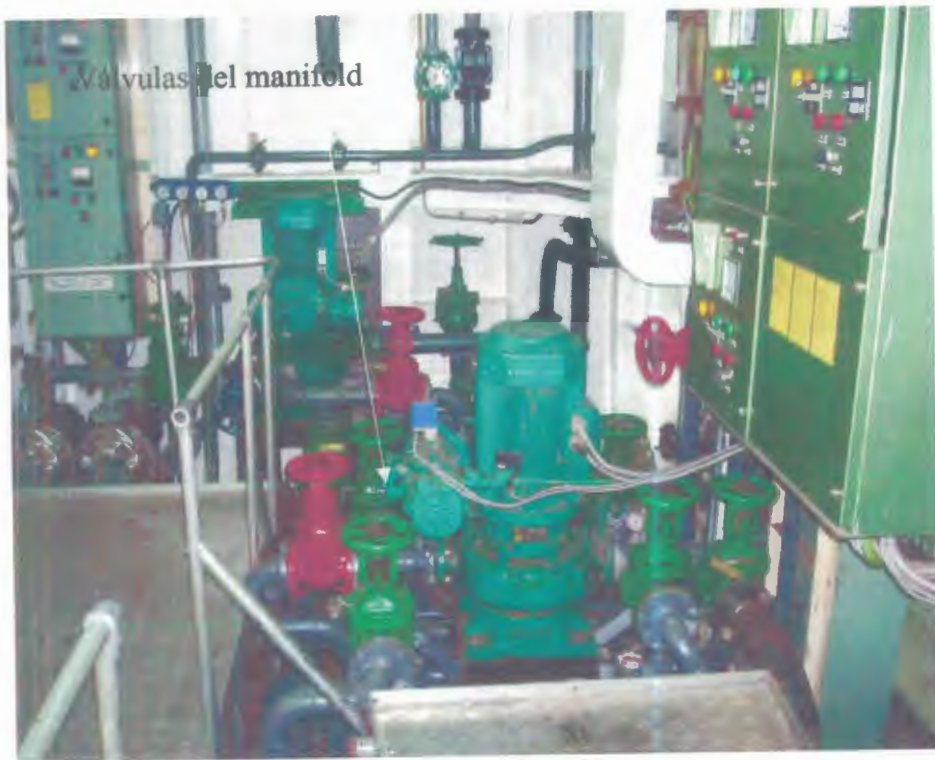
Luego de finalizados los trabajos se efectuó la comprobación de estanqueidad y operatividad del circuito. En la prueba de operatividad se efectuaron maniobras de achique de todos los compartimentos, las presiones de trabajo de las bombas se las graduaron en 80 psi. En la foto 21, se muestra el montaje de las bombas y el manifold.

FOTO 21.- Montaje de bombas en sala de máquinas.

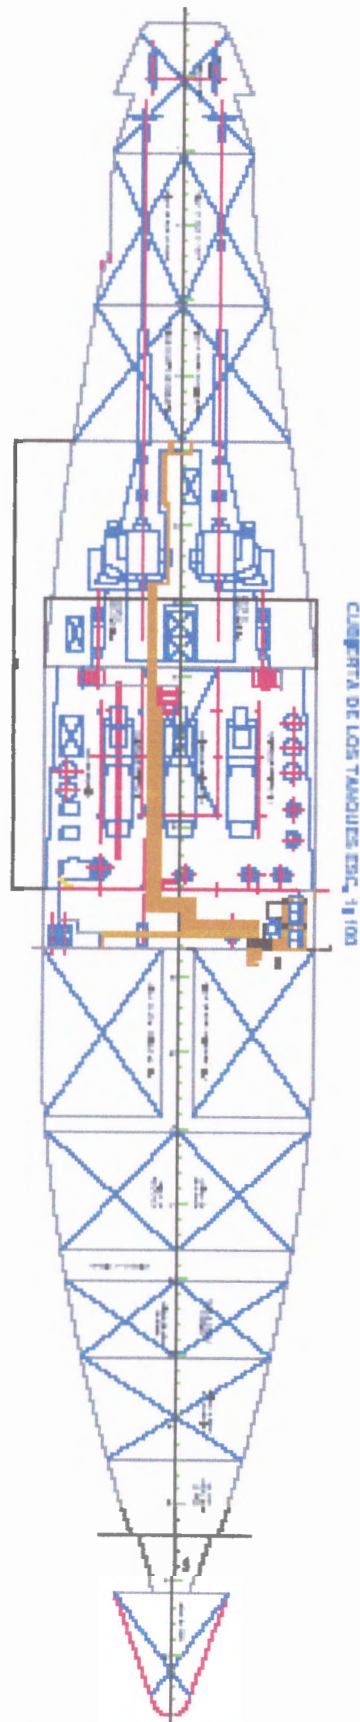
Se procedió al desmontaje de todo el circuito de achique que comprendía tuberías y accesorios con un diámetro de 80 mm y 65 mm, en la figura 16 se presenta el circuito.

FIGURA 16.- Circuito de achique del buque.

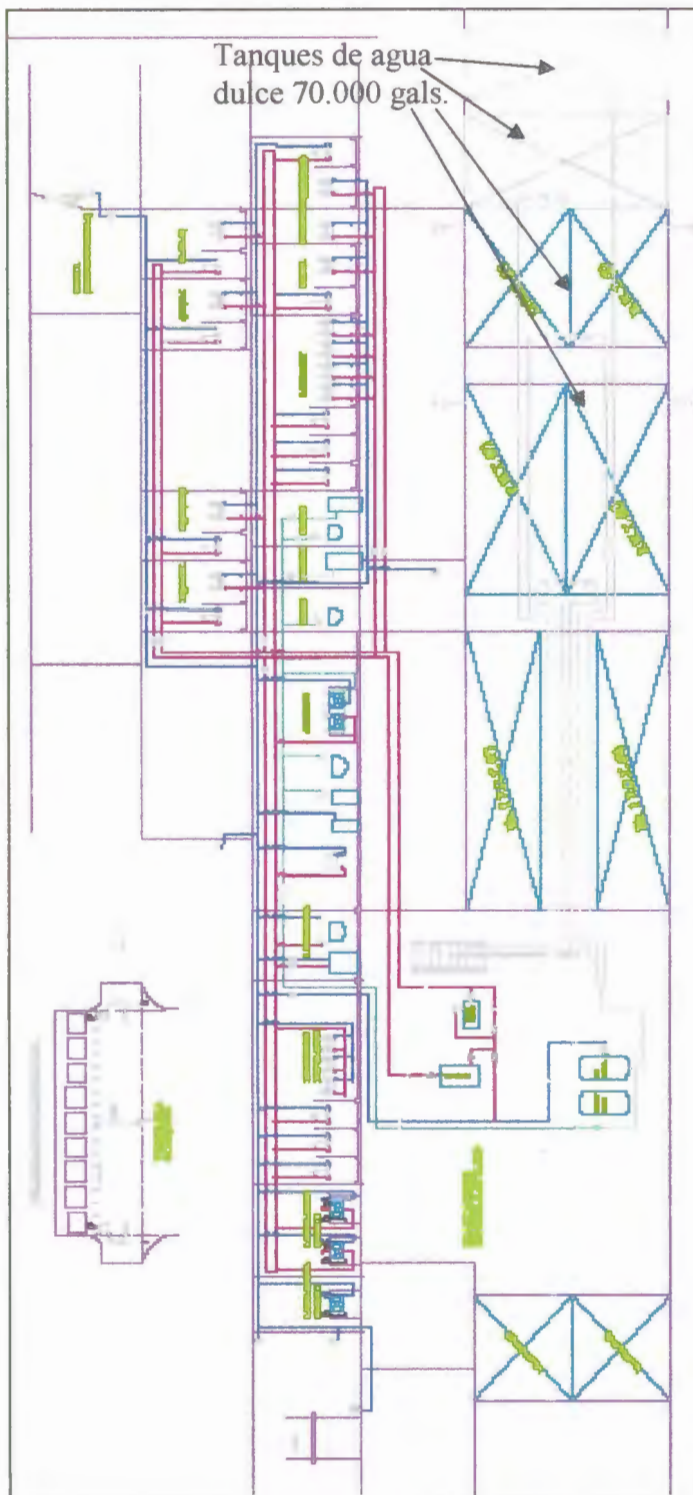
Se confeccionaron nuevos circuitos para agua de bebida y de aseo en tubería de acero inoxidable AISI 304 comprendiendo diámetros de 1 ½", 1", ¾" y ½" en una extensión total aproximada de 200 m lineales. Las acometidas del circuito de trasvasije se confeccionaron en tubería de acero inoxidable AISI 304. Ø 2" y una extensión total aproximada de 150 m. En las fotos 22, 23 y 24, se muestran los tanques de presión, manifold y tanque para agua caliente.

FIGURA 17.- Circuito de agua dulce del BAE Orión.

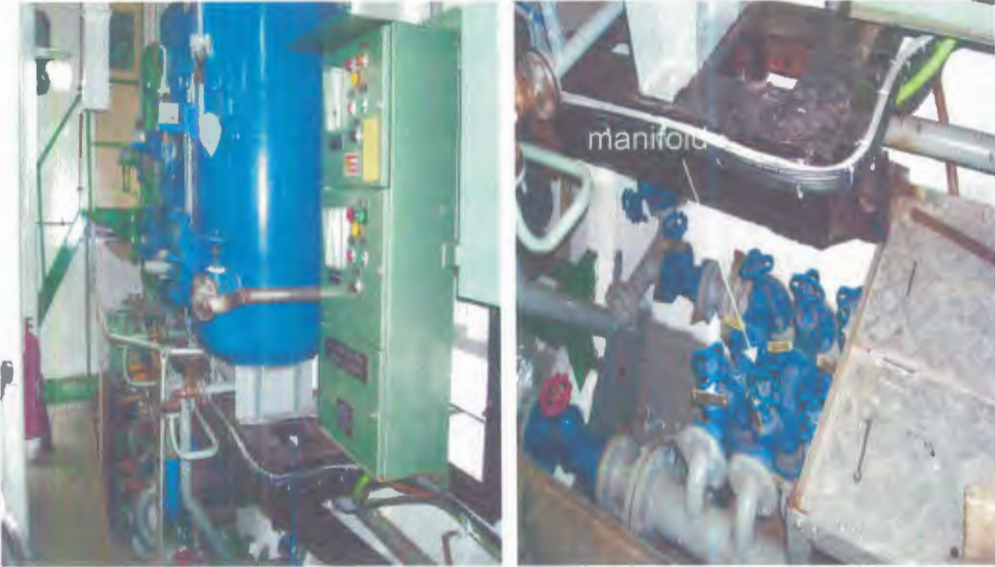
FOTOS 22 y 23.-Tanques de presión y manifold del sistema de agua dulce.

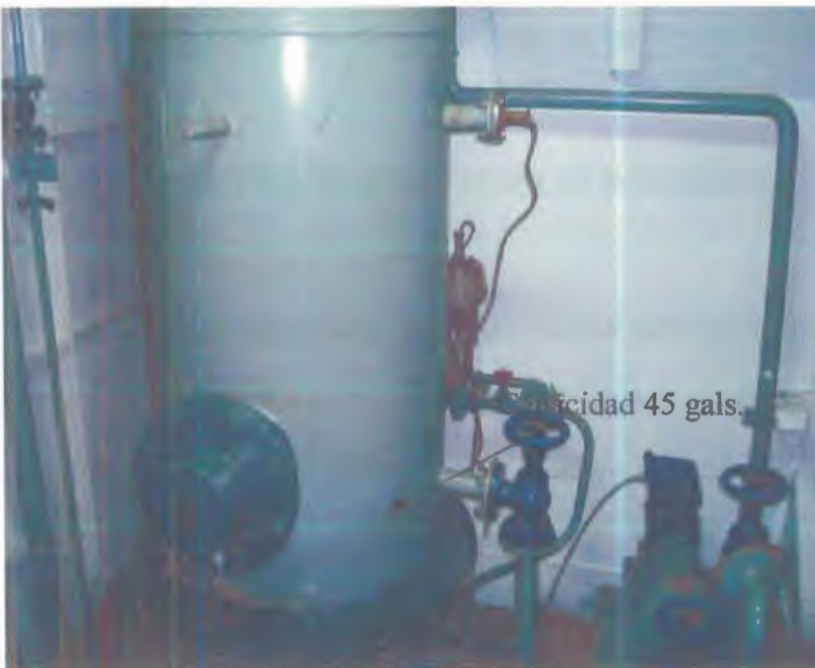
FOTO 24.- Tanque de presión para agua caliente

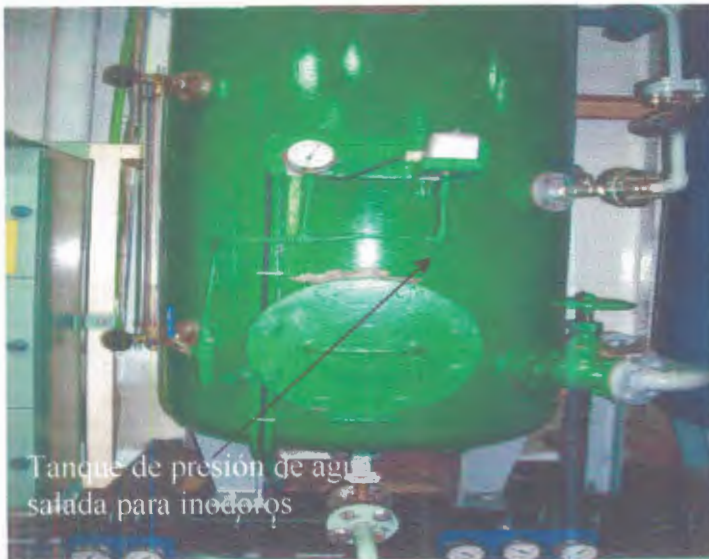
Luego de la culminación de los trabajos se probó el circuito a presión para determinar la presencia de fugas, con agua jabonosa, la presión de prueba fue de 4 psi. Se probó la operación de los inodoros y urinarios. La planta de tratamiento se probó en conjunto con el circuito de desalajo, evaluando la estanqueidad de las líneas de descarga. En las fotos 25 y 26, se presenta el montaje del tanque y conexión tipo Y.

FOTO 26.- Tanque de presión para abastecer de agua salada a los inodoros.

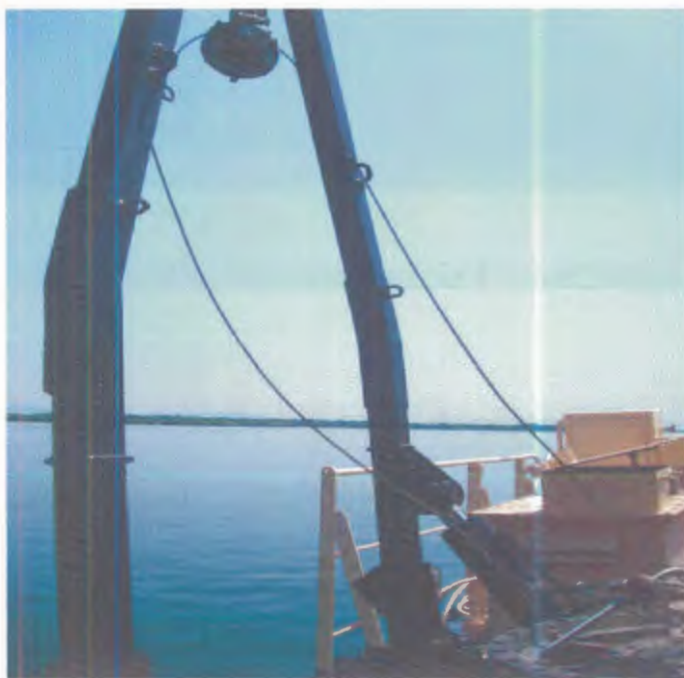
FOTO 27.- Marco en A lateral, se utiliza para maniobra con la roseta.

El winche que maniobra el marco en A lateral que estaba sobre la cubierta de botes se lo trasladó sobre la cubierta de popa, a un costado del marco, la capacidad de carga de este winche es de 800 kilogramos. Los otros dos winches con que cuenta la embarcación también fueron desmontados y dado mantenimiento, las bases sobre las cuales trabajan se cambiaron, debido al deterioro de la estructura de soporte, en la foto 27, se muestra el montaje de los marcos.

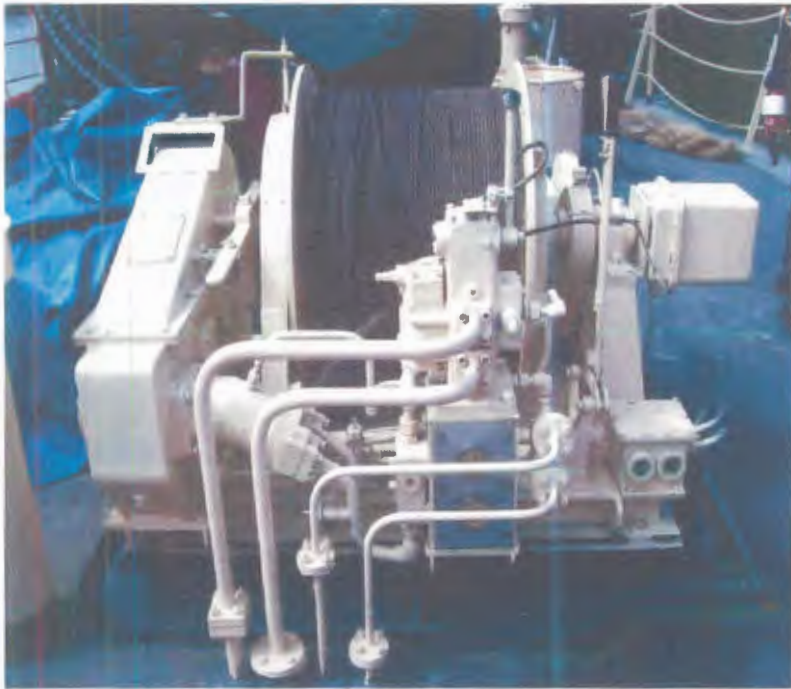
FOTO 28.- Winche utilizado para maniobra con el marco en A de popa.

La central hidráulica fue desmontada y dada mantenimiento, renovándose toda la tubería que conecta con los tres winches que se maniobran con los marcos en A.

En la foto 28, se muestra el montaje de los winches.

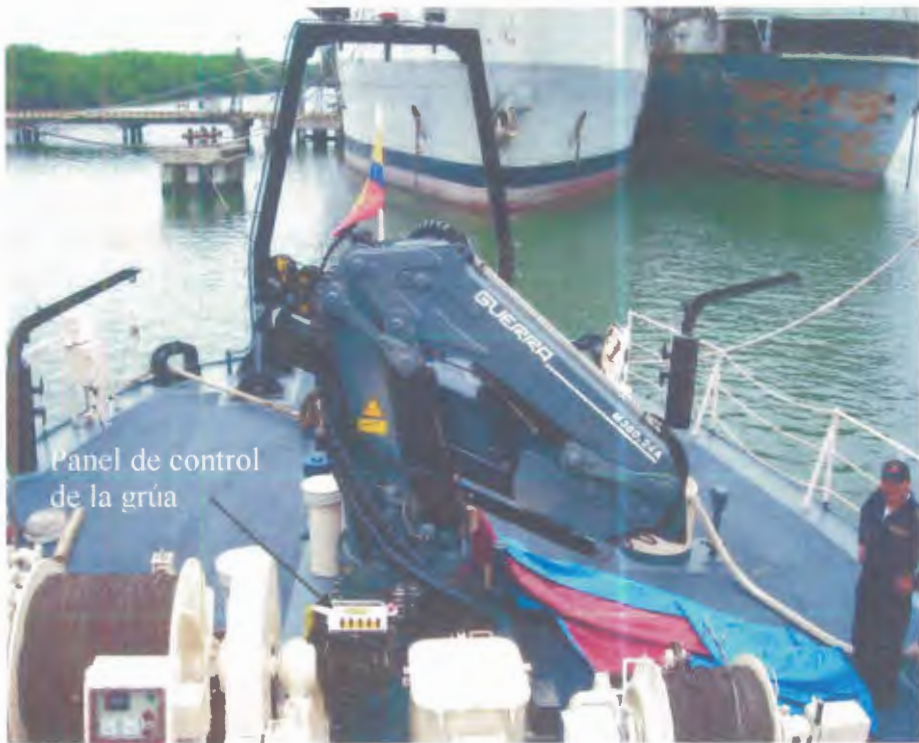
FOTO 29.- Montaje de grúa en la popa de la embarcación

La embarcación contaba con una pluma con un alcance de 9 m que levantaba 3.000,00 Kg de peso, pero por el tiempo de uso, y el deterioro de las partes constitutivas, y el sistema hidráulico de las tantas reparaciones, el levantamiento de carga solo llegaba a 700,00 Kg, el peso de las plumas y la arboladura, es de 6453.40 Kg, por lo que se procedió a realizar el cambio por una grúa que ocupe menos espacio y tenga mas alcance y mayor peso de levantamiento, la labor que desarrolla la grúa es para elevar las boyas de mar y darles mantenimiento con un peso que varía entre 2 a 3.2 toneladas, a continuación en la tabla 14, se describen las características de la nueva grúa que se instaló en la unidad, en la foto 29, se muestra la grúa.

El montaje de la grúa se la realizó en el mismo lugar de la original, debido a que el área estructural era suficiente para el montaje de la nueva grúa, ya que el peso y la carga de trabajo en relación a la original son similares. El estructural longitudinal y transversal son conformadas por vigas en forma de tees de 200x100x12 mm, con separación de 600 mm; la plancha de la cubierta es de 9 mm. La base de la grúa se construyó en plancha de 20 mm, montada en una plancha sobrepuesta de 12 mm, con escuadras. Para asegurar la grúa a la base se utilizaron pernos de acero de transmisión de hilo fino, de diámetro de 25 mm y 100

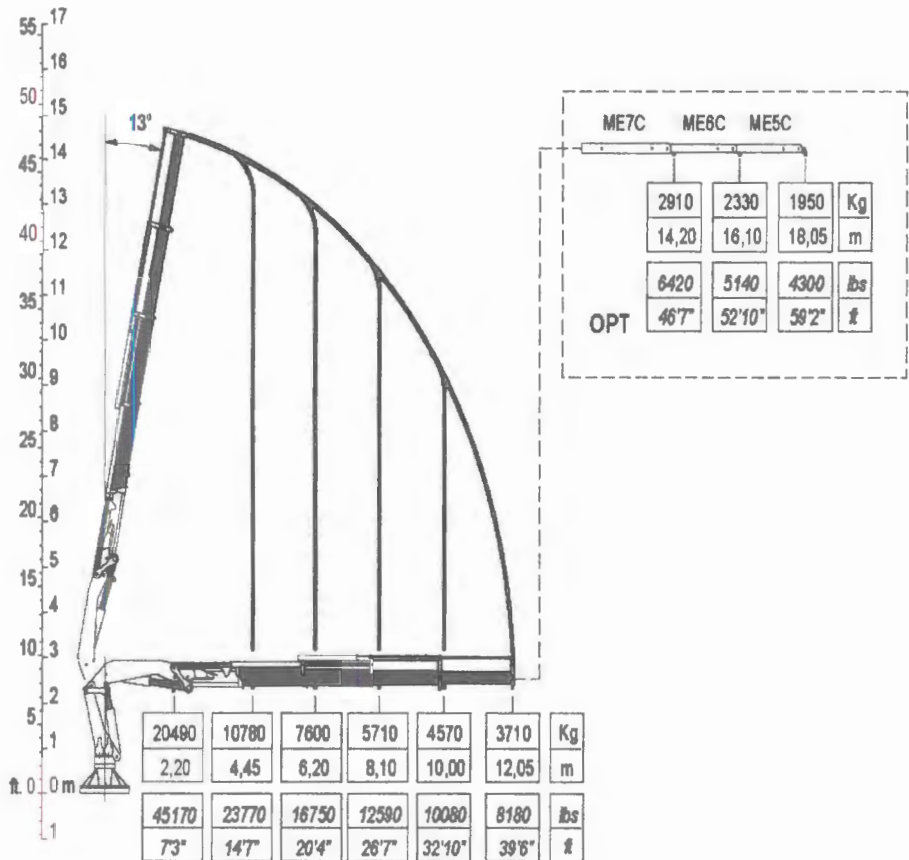
FIGURA 19.- Plano de la grúa instalada en el Orión

La grúa cuenta con su propia central hidráulica la que se instaló en el compartimiento del servo, porque las dimensiones de la central no daban para ser instaladas en otro sector. En la figura 19 se presenta la grúa.

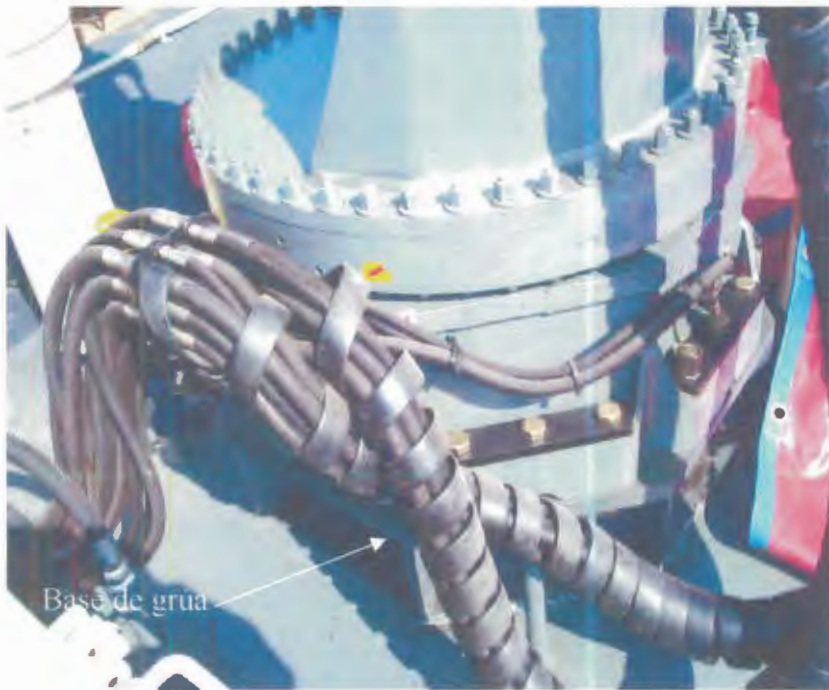
FOTO 30.- Base de la grúa montada en cubierta de popa

mm de largo con tuercas de seguridad; en la foto 30, se muestra el montaje de la base.

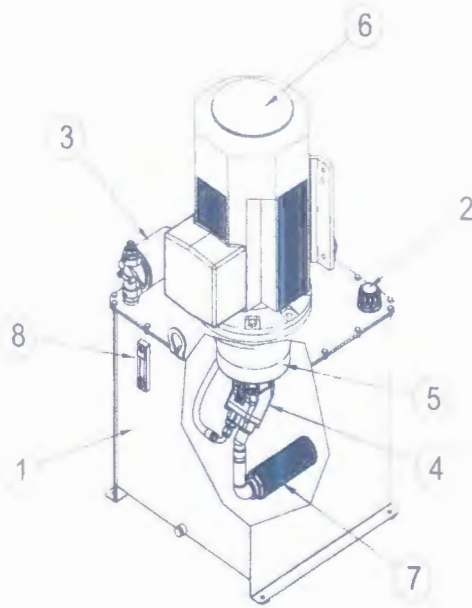
FIGURA 20.- Central hidráulica instalada en el servo.

Al instalarse la nueva grúa también se montó su respectiva central hidráulica, para lo cual se fabricó una base robusta de perfil de acero en la sala del servo motor a la banda de estribor, con ángulos de 2" y 3", de espesor de ¼". Se confeccionó un nuevo circuito independiente de 25 m de longitud, que comprende tres líneas de tubería de 1" y ½". Por último se confeccionó e instaló el tablero eléctrico de arranque, el equipo instalado es el siguiente:

En la figura 20 se presenta la central hidráulica instalada.

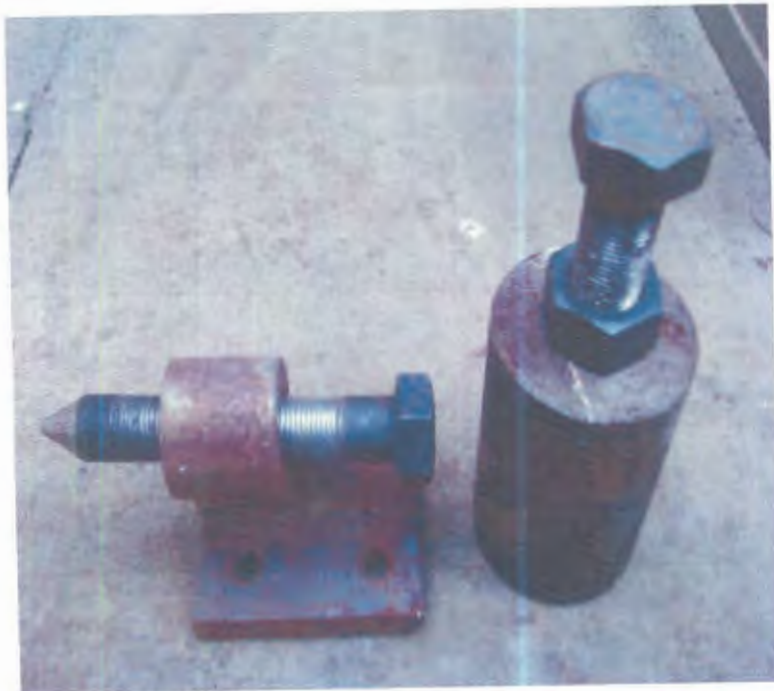
Foto 34.- Pernos gatos para alineamiento.

Para el alineamiento de los motores de propulsión principal, se confeccionaron unos dispositivos con tubo de diámetro de 2" y SCH 80, con el objeto de elevarlos o trasladarlos transversalmente (hacia Bb o Eb). En la foto 34, se presentan estos dispositivos denominados comúnmente "perros".

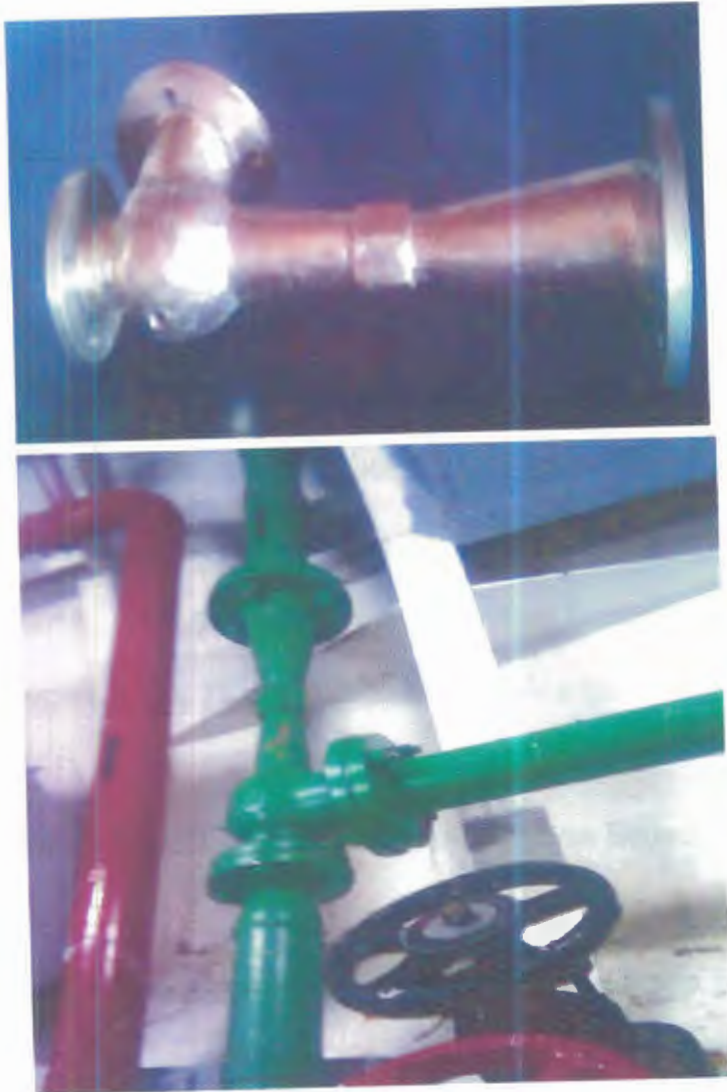
Fotos 35.- Eductor del sistema de achique.

El eductor es un dispositivo que se utiliza para desalojar, las aguas de las sentinas empleando un efecto de vacío. Además evita que el fluido de descarga pase por la bomba, sin que la suciedad dañe al "impeller". En la foto 35, se muestra el eductor instalado, de fabricación nacional, ref. (9).
