ESCUELA SUPERIOR POLITÉCNICA DEL LITORAL

Análisis estructural y geotécnico, propuesta de soluciones aplicables a la iglesia Matriz de San José de Chimbo, afectada por el sismo de 6 septiembre 2018.

PROYECTO INTEGRADOR

Año: 2018

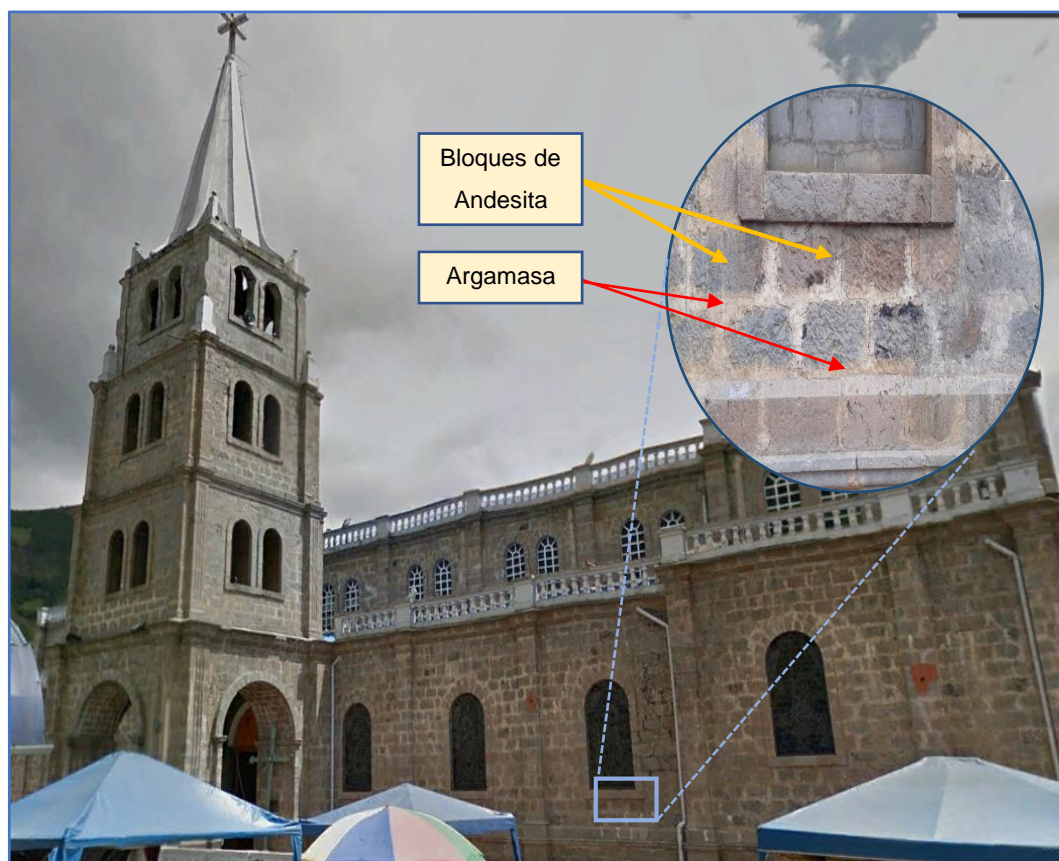
Figura 1.1 Materiales fundamentales de la Iglesia.

Cabe precisar que la iglesia fue construida con los materiales más accesibles del sector y de la época, que eran bloques de roca talladas y unidas con argamasa como se puede apreciar en la Figura 1.1. La técnica aplicada para la construcción responde del desarrollo tecnológico del momento, ya que no existía el conocimiento adecuado para diseño de estructuras sismo resistente. Tampoco se contaba con la Normativa ecuatoriana de la construcción que actualmente guía y limita el diseño y construcción

El problema que se presenta en la estructura de la iglesia, objeto de estudio, se ubica en dos sectores que consiste en el agrietamiento de la fachada posterior, a

la que llamaremos **problemática 1**, y la presencia de fisuras pronunciadas localizadas en las juntas del bloque de roca, que llegan a medir hasta 2 metros de longitud y vulneran la seguridad de la casa religiosa, denominada **problemática 2**.

La combinación de los materiales presente en la estructura esencial y acompañado de los eventos sísmico, conlleva a la apertura de grietas en la unión de argamasa que se encuentra entre los bloques, a su vez, se aumenta el problema de golpeteo entre la pared posterior, con el sistema de ladrillos de 80 cm de espesor y de altura similar a la pared descrita, que forman parte de un púlpito colocado en el interior de

Por las situaciones presentes en la iglesia, se requiere de un aumento de resistencia tanto en las uniones de bloques donde se encuentra la argamasa agrietada, como en la pared involucrada en el golpeteo con el altar de ladrillos. A fin, de generar un ambiente de seguridad a los feligreses católicos que visitan la iglesia patrimonio del Ecuador.

Para evitar el continuo agrietamiento de la unión entre bloques debido a la baja resistencia de la argamasa, se propone utilizar inyecciones de mortero de mayor resistencia al corte del material presente, que a su vez brinde una mejor adherencia a los bloques de roca, eliminando la diferencia de resistencia entre la unión y los bloques.

A su vez se propone reforzar la pared posterior con una proyección de hormigón que brinde mayor resistencia ante golpeteos que se pueden generar por actividades

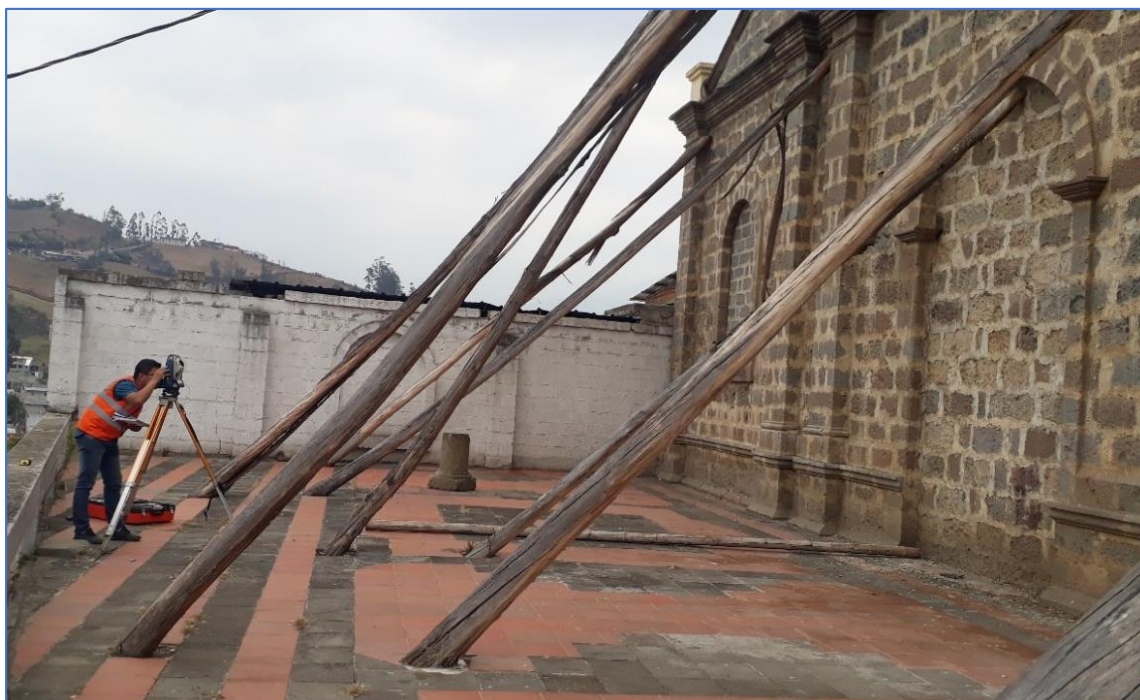
Figura 2.5 Prueba de verticalidad con la estación total.

Una prueba importante, es la verticalidad de su pared posterior, donde en su interior se encuentra un altar de muro de ladrillos, afectando la estabilidad de la pared y consecuente a la aparición de fisuras.

Para determinar si existen posibles desvíos en la pared de roca, se utilizó la Estación Total, tomando mediciones por medio de disparos con láser con un total de 65 puntos para conocer si la pared mantiene un ángulo de 90 grados con la superficie plana del suelo como se puede apreciar en la Figura 2.5.

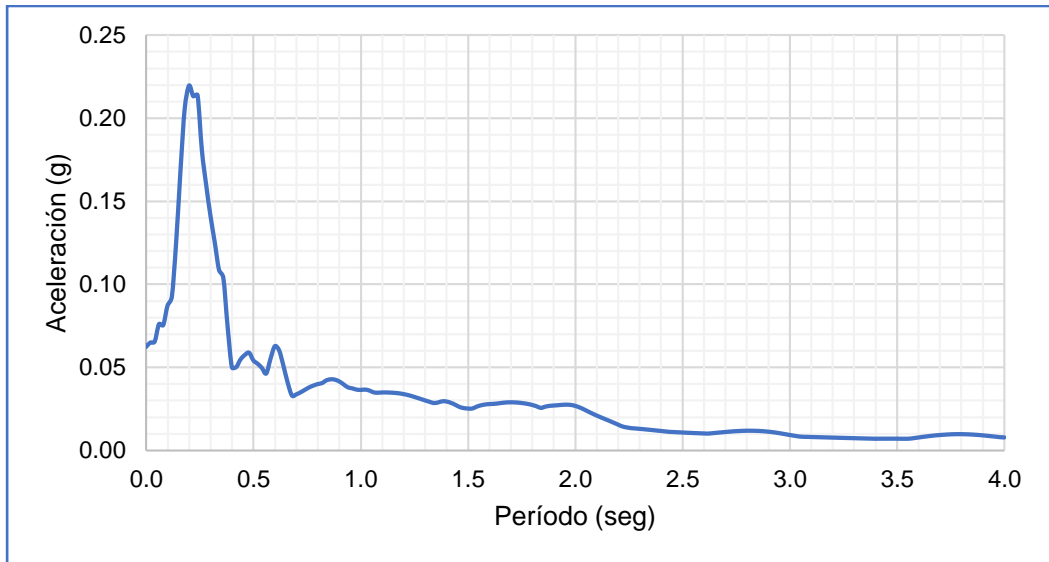
Figura 2.10 Espectro sísmico del 6 septiembre 2018

Con los datos proporcionados por la EPN, se puede constatar en la Figura 2.10 la aceleración máxima de 0.22g para un período de 0.20seg, creándose una función espectral que puede ser ingresada en el software de análisis mediante el uso de documentos de texto.

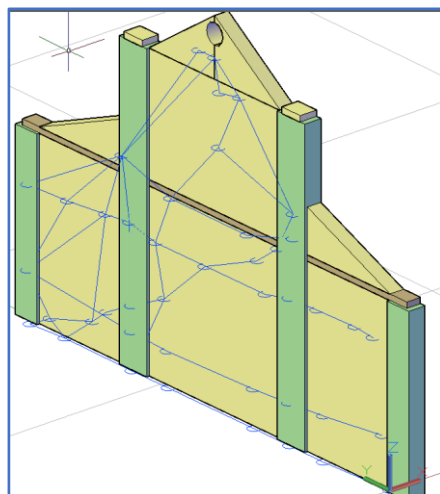
Figura 3.3 Trazado de diferentes líneas entre varios puntos medidos con láser.

Para comprobar la posible inclinación se tomaron diversos puntos con la estación total, trazándose diferentes líneas entre los puntos a fin de obtener el ángulo formado entre la línea de vértices y el plano base de la estructura.

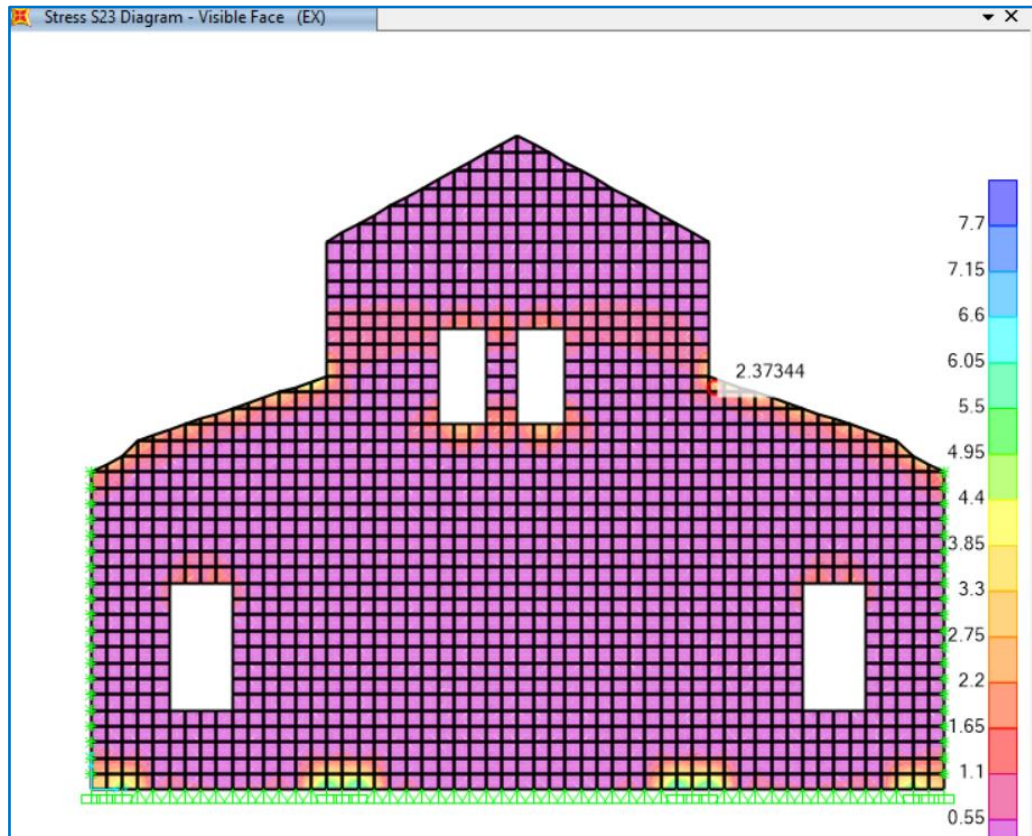
Figura 3.8 Esfuerzos de corte en la fachada aislada del altar, sismo de septiembre.

Para evidenciar el comportamiento de la fachada posterior, quien presenta la **problemática 1**, se analiza el muro de bloques de roca aislado del altar de gran altura; este análisis se realiza con los dos espectros, el primero se considera el

sismo presentado en el mes de septiembre, y el segundo el de diseño, encontrándose los siguientes resultados:

Es decir, con el desarrollo del sismo de Cumandá y sin la presencia del altar, la pared posterior tuviese la suficiente capacidad para soportar los esfuerzos de corte que genera la aceleración espectral, evitando la aparición de grietas en la argamasa actual que une los bloques.

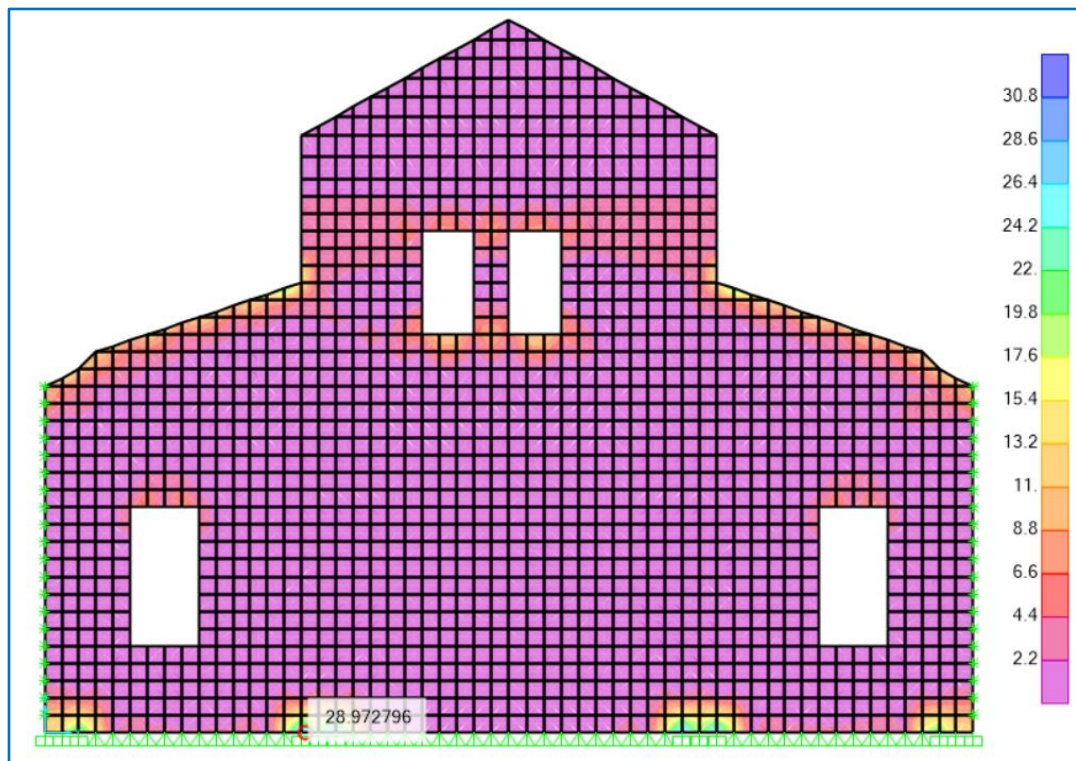
Figura 3.9 Esfuerzos de corte en la fachada aislada del altar, sismo de diseño.

Conocida la situación que presentó la argamasa en el sismo del año 2018, se procede a analizar la misma situación, pero con el sismo de diseño de la ciudad S.J. de Chimbo, para lo cual se obtiene la siguiente distribución de corte:

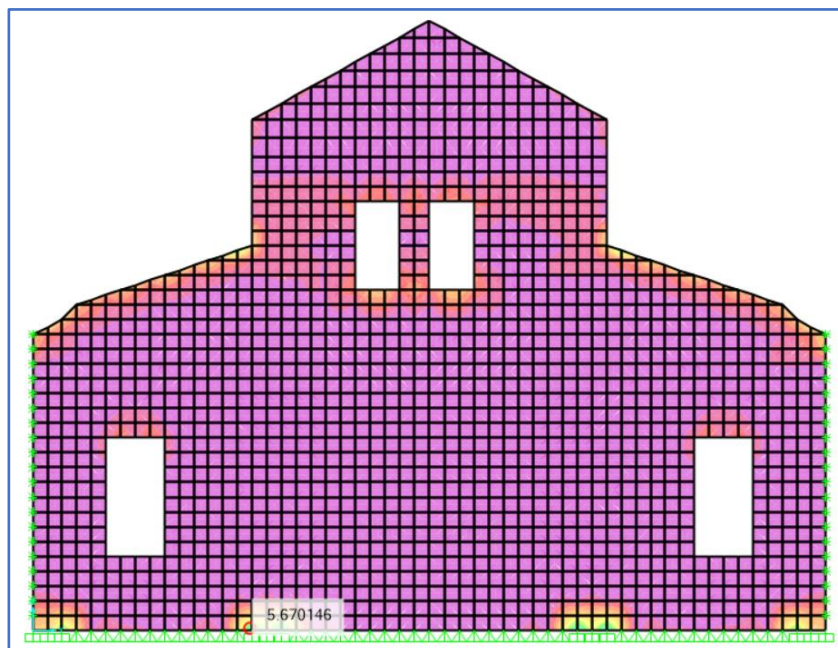
Figura 3.11 Esfuerzo cortante en el plano 2-3.

El análisis para el plano 2-3 presenta una baja demanda a corte cuyo valor máximo es de 5.67 kg/cm², por el cual análisis del plano 1-3 abarca el plano que se menciona.

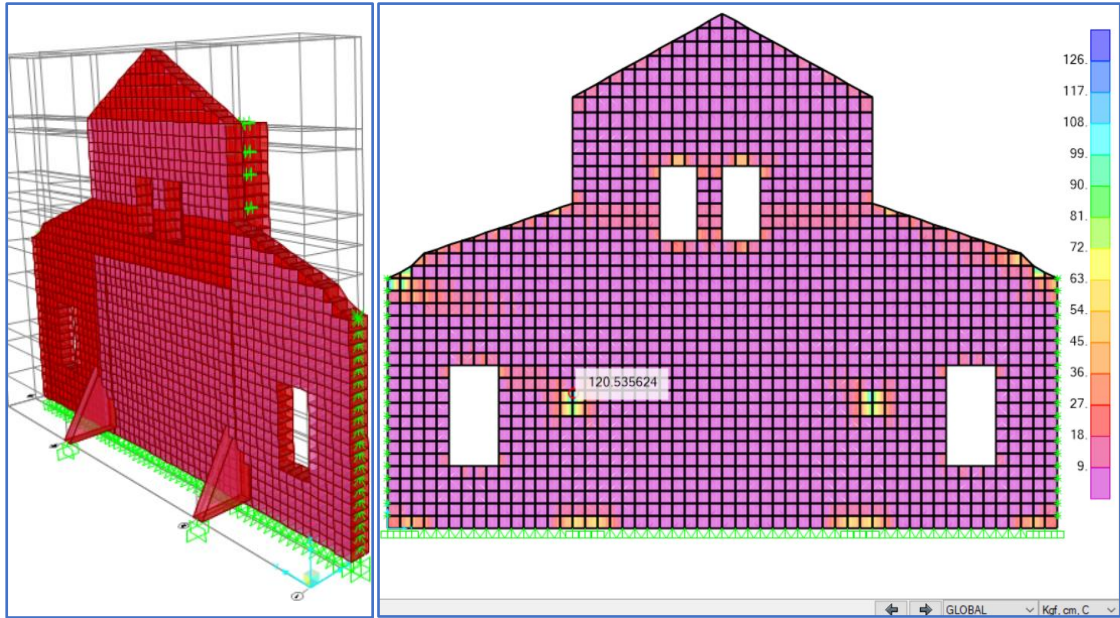
Figura 3.14 Análisis de puntales de hormigón junto a la fachada posterior

Se adiciona al sistema estructural, la colocación de puntales de hormigón armado en la parte baja de la fachada, por parte de las autoridades del centro religioso. (ver la Figura 3.14), En el cual se perjudica al sistema actual de la pared de boques y el altar, de tal forma que se obtiene una demanda de esfuerzo de corte de 120.53 kg/cm², resultado que se presenta directamente en el ligante que une los bloques de roca. En el caso de presentarse el sismo de diseño, la estabilidad del muro se ve afectada en la zona donde se encuentran los puntales de hormigón, los cuales está demostrado y sustentado por medio del SAP 2000.

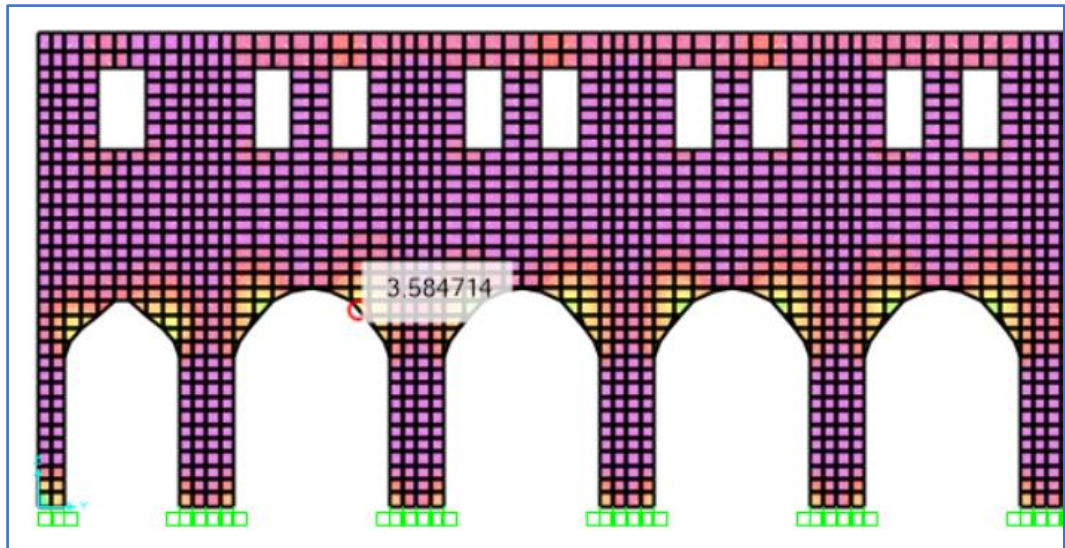
Figura 3.16 Demandas de corte S13 en arcos de la Iglesia Matriz.

La **problemática 2** implica la afectación del ligante de unión entre los bloques de roca, para ello se ha realizado un análisis similar al de la fachada posterior. Se obtuvo una demanda a corte 3.58 kg/cm^2 en los muros de mayor longitud, con un espesor de 800mm y arcos con luz 3.40m, debido al sismo de diseño. El valor presentado en cerca de los arcos puede visualizarse en la Figura 3.16 y Figura 3.17.

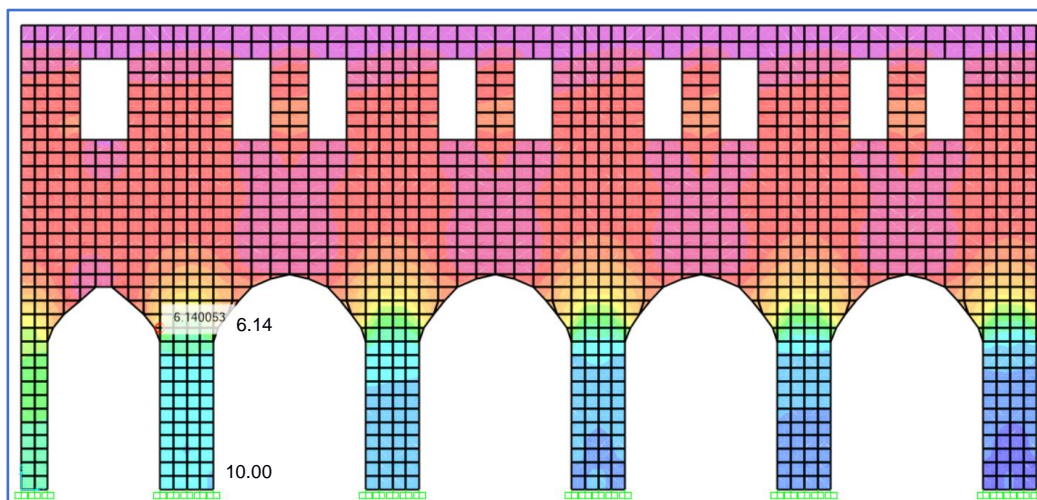
Figura 3.17 Demandas de corte S23 en arcos de la Iglesia Matriz.

En los ejes locales 2-3 de los elementos de arcos se puede apreciar mayor demanda por corte a comparación de los ejes 1-3, presentándose un valor de 6.14 kg/cm² en las zonas donde se identificaron afectaciones durante la inspección de los autores del proyecto. Cerca de la base de la columna se obtiene un valor de 10 kg/cm², mostrado en la Figura 3.17 Demandas de corte S23 en arcos de la Iglesia Matriz..

Con relación a la unión actual entre los bloques de roca, la argamasa de $f'c=20\text{MPa}$ y el mortero colocado de $f'c=27\text{MPa}$, posee una baja resistencia a cortante, de tal forma que se agrieta el ligante y junto a la problemática de golpeteo, las fisuras poseen una apertura mayor a 60 mm en la zona cercana al altar.

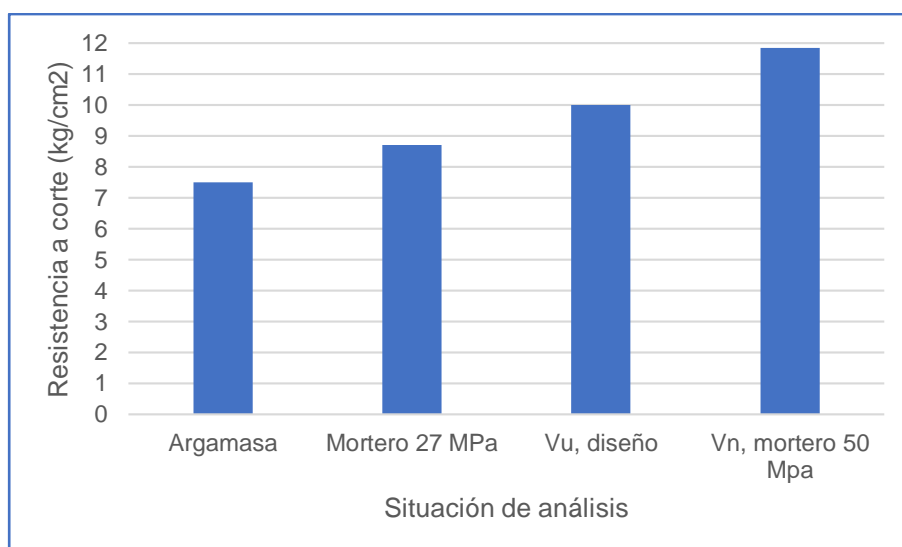
Figura 3.19 Análisis de la argamasa en la Iglesia de Chimbo.

En la Figura 3.19, se presenta las resistencia a corte que posee la argamasa, sismo diseño y el mortero dosificado por os autores. Así podemos asegurar que el uso del mortero de 50 MPa brinda un 84% de su capacidad antes esfuerzos de corte, que se presente en el sismo de diseño de la normativa ecuatoriana.

El mortero propuesto posee una resistencia mayor a la que presenta la argamasa, cuyo valor promedio es de 20 Mpa, dicha resistencia y junto al movimiento telúrico del 6 de septiembre conllevaron al agrietamiento del ligante actual.

Con la dosificación del mortero realizada por los autores, se logra alcanzar una resistencia a compresión simple de 50 MPa, dando como resultado un valor nominal a corte de 11.85 kg/cm^2 aplicando la Ecuación 2.1.
