ESCUELA SUPERIOR POLITÉCNICA DEL LITORAL

Vulnerabilidad Sísmica de Viviendas Populares Asentadas en Cerros y en
el Sur de la Ciudad de Guayaquil

PROYECTO INTEGRADOR

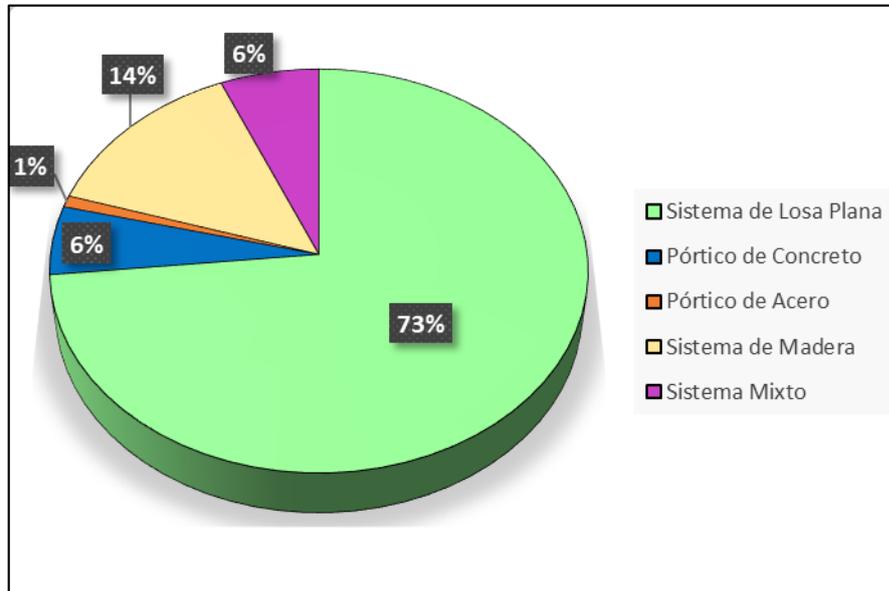
Figura 3.3 Distribución de Tipo de Sistema Estructural, Bastión Popular (Autores)

Gracias al diagrama de pastel de la Figura 3.3 y 3.4 se puede observar que predomina con más del 70% el sistema de losa plana. Este tipo de sistema no debe ser considerado para una zona con alto riesgo sísmico como lo es Guayaquil, ya que el peralte tan bajo que las vigas manejan evita que éstas desarrollen ductilidad y así puedan disipar la gran cantidad de energía que ingresa durante un sismo.

Para Bastión Popular se observó que hay un porcentaje considerable de viviendas que manejan madera, esto es debido a que este sistema se adapta muy bien a las condiciones del sector teniendo estas bastantes laderas.

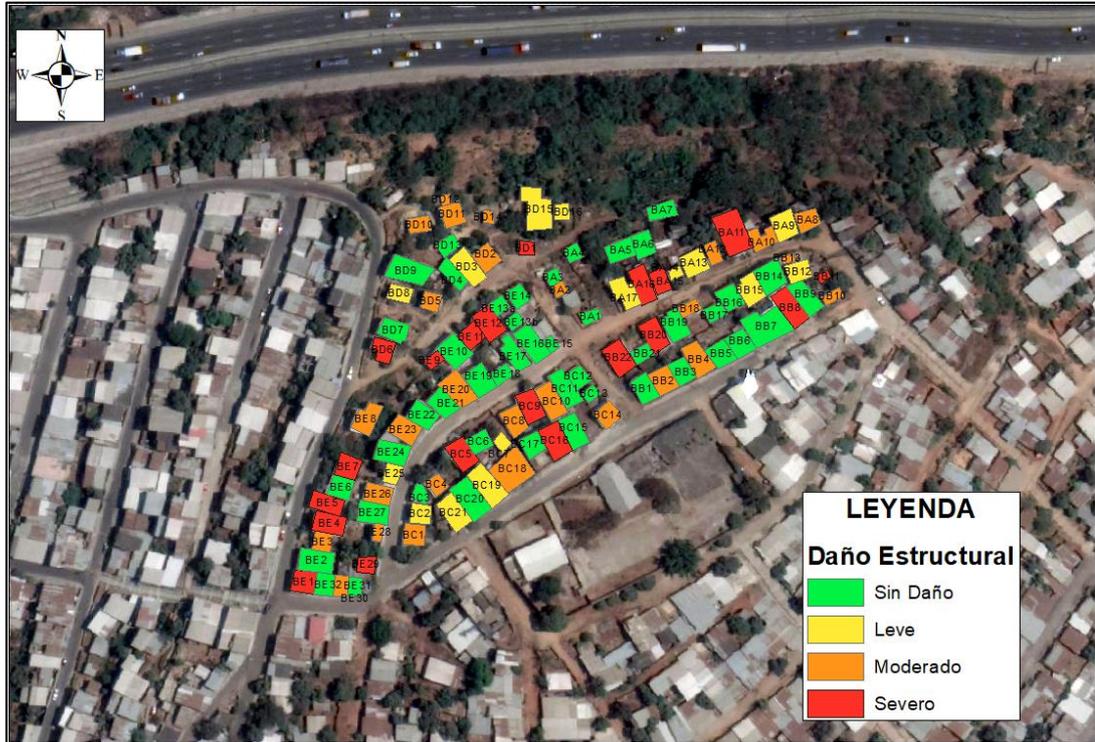
Figura 3.5 Daño Estructural, Bastión Popular (Desarrollado en ArcGIS, 2019)

La Figura 3.5 y 3.6 muestra el daño estructural actual considerado en ambos sectores.

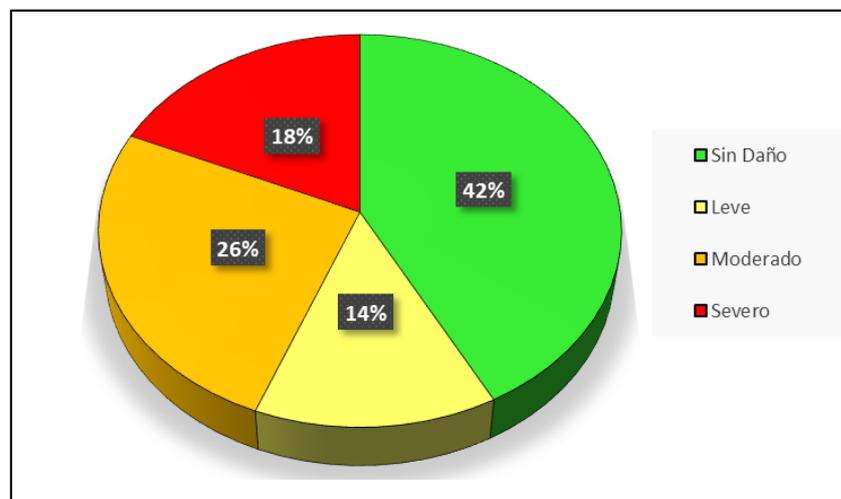
Figura 3.7 Gráfico Daño Estructural, Bastión Popular (Autores)

El diagrama de pastel de la Figura 3.7 y 3.8 permite identificar en porcentajes el grado de daño estructural actual que presentan las viviendas y en qué condiciones estas se enfrentarían ante un futuro evento sísmico. Se observó que el 53% y 42% de viviendas en Trinitaria y Bastión Popular respectivamente, no presentan daño estructural alguno, sin embargo, debe destacarse que hubo varias viviendas a las que no se pudieron acceder al interior de las mismas para obtener un mejor detalle.

Además, se observó que un 15% a 18% son las viviendas que poseen daños estructurales severos debido a la existencia de vigas o columnas que no poseen recubrimiento alguno dejando al ambiente el acero de refuerzo. La exposición del acero de refuerzo provoca la corrosión del mismo disminuyendo así los beneficios que le presta al concreto armado.

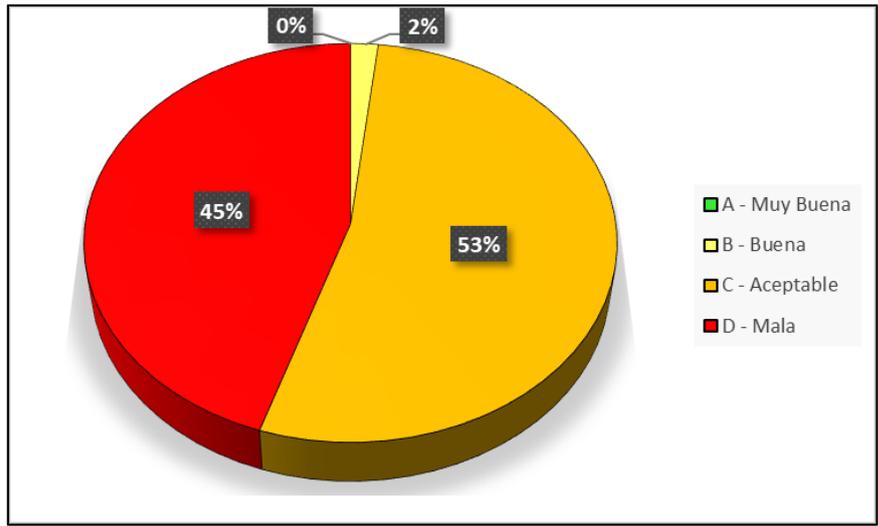
Figura 3.11 Gráfico Calidad de Construcción, Bastión Popular (Autores)

El diagrama de la Figura 3.11 y 3.12 permite observar que, del 53% al 60% de las construcciones son consideradas de una calidad aceptable en cuanto a criterios del inspector se refiere. Sin embargo, existe un porcentaje considerable que presentaron directamente una mala construcción en las cuales se observaban problemas como: ratoneras, discontinuidad entre los elementos y refuerzo sobresalido.

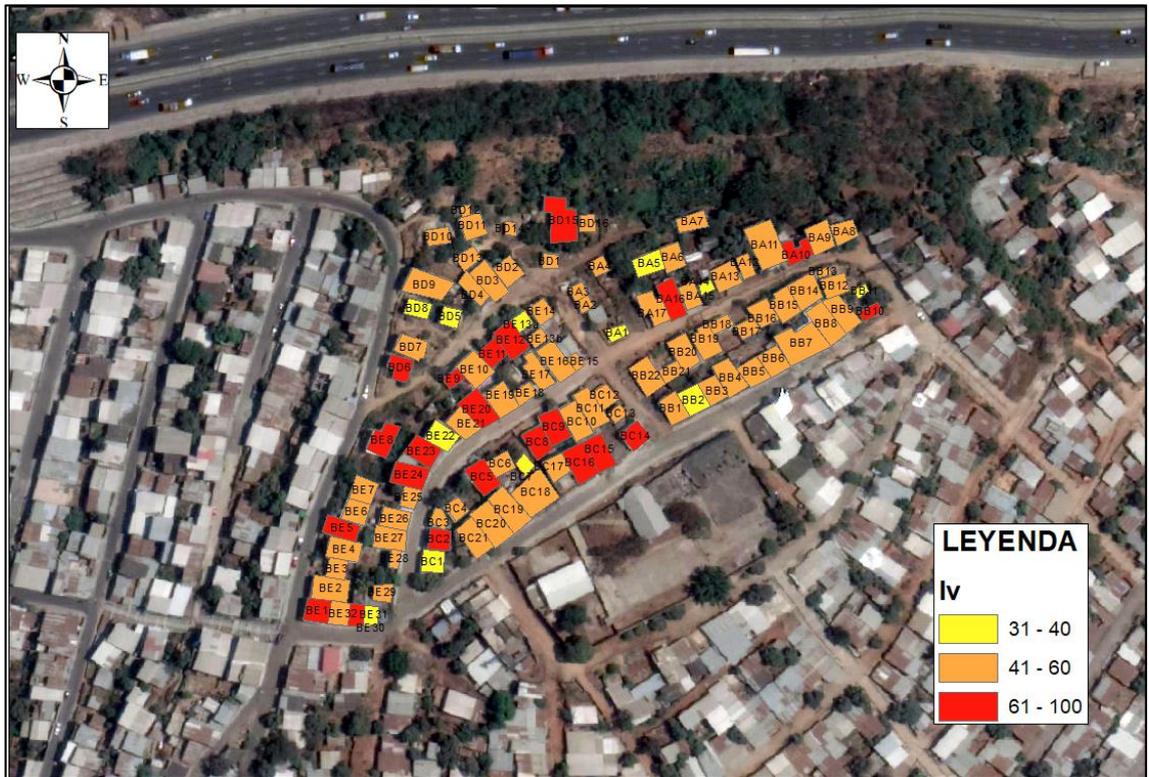
Figura 3.13 Índice de Vulnerabilidad, Bastión Popular (Desarrollado en ArcGIS, 2019)

La Figura 3.13 y 3.14 indica el índice de vulnerabilidad obtenido gracias a la inspección de campo.

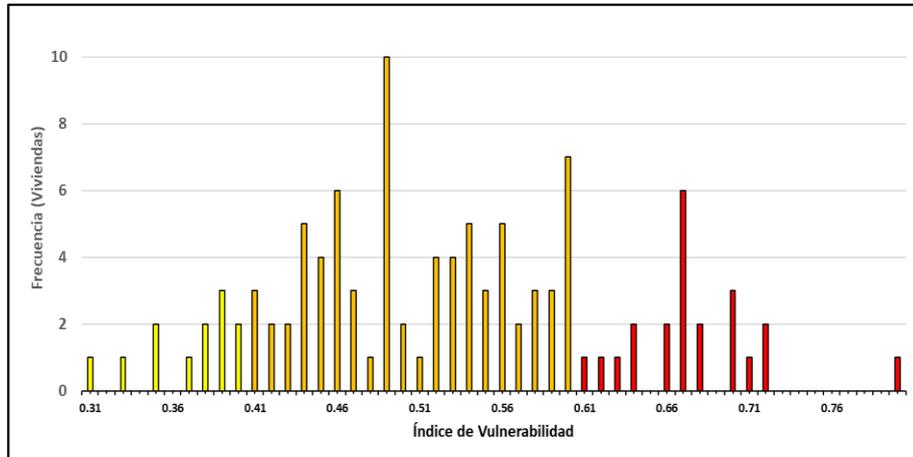
Figura 3.15 Histograma de Frecuencias Índice de Vulnerabilidad, Bastión Popular (Autores)

El histograma mostrado en la Figura 3.15 muestra la distribución que tienen las viviendas del sector Bastión Popular, en el cual se observa que la mayor cantidad

presenta un nivel de vulnerabilidad de elevada a muy elevada según la Tabla 3.1. Sin embargo, existe una pequeña cantidad de construcciones con un nivel considerado medio-alto.

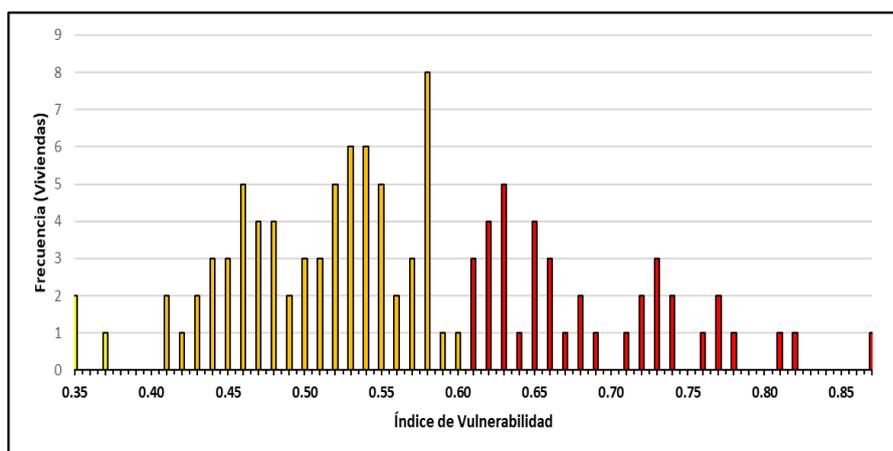
Figura 3.16 Histograma de Frecuencias Índice de Vulnerabilidad, Bastión Popular (Autores)

Por otro lado, la información presentada en la Figura 3.16 se indica que para Trinitaria la mayor parte de las viviendas presentan un nivel de vulnerabilidad elevada a muy elevada. Esto indica el sector estudiado en su totalidad tiene una muy elevada vulnerabilidad general.

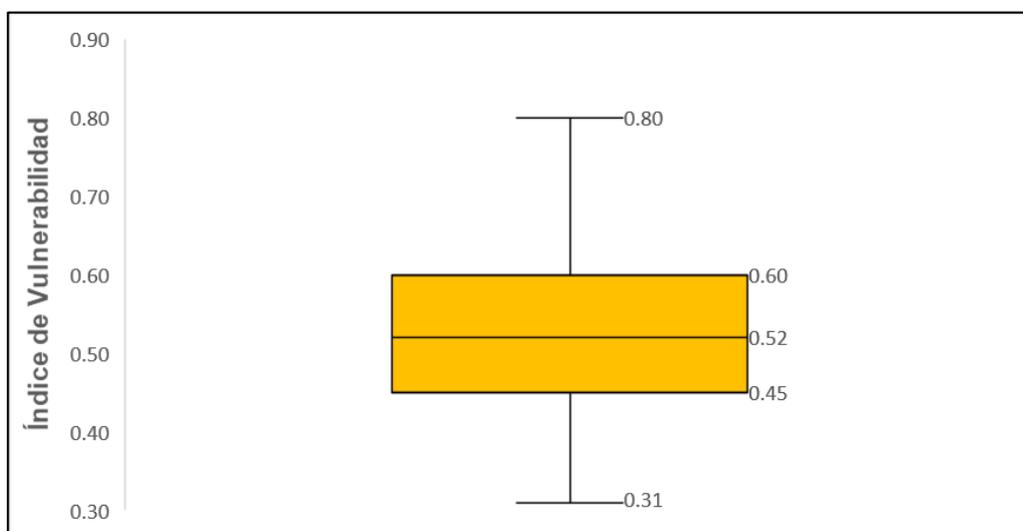
Figura 3.17 Diagrama de Cajas Índice de Vulnerabilidad, Bastión Popular (Autores)

El diagrama de cajas y bigotes de la Figura 3.17 indica que del 25% al 75% de los datos se encuentran equitativamente distribuidos alrededor de la mediana (nivel de

vulnerabilidad elevada). El bigote inferior indica mayor concentración de viviendas con un nivel de vulnerabilidad medio-alto, a diferencia del superior cuyos valores se encuentran más dispersos. Además, se denota que el rango de valores del índice de vulnerabilidad se encuentra entre el 0.31 y el 0.80.

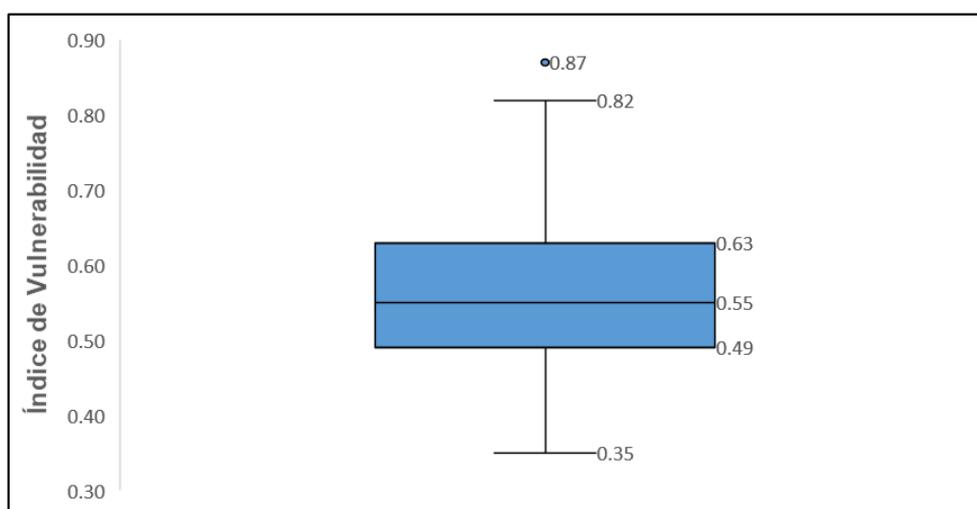
Figura 3.18 Diagrama de Cajas Índice de Vulnerabilidad, Trinitaria (Autores)

La Figura 3.18 muestra el mismo resultado en cuanto a la ubicación de los bigotes, es decir, la concentración del 25% de los datos. Sin embargo, en este sector no hay una distribución equitativa del 50% de los datos alrededor de la mediana. Además, se observa claramente que los resultados presentan un índice de vulnerabilidad del 0.35 al 0.82, descartando el valor 0.87 como un dato aberrante.

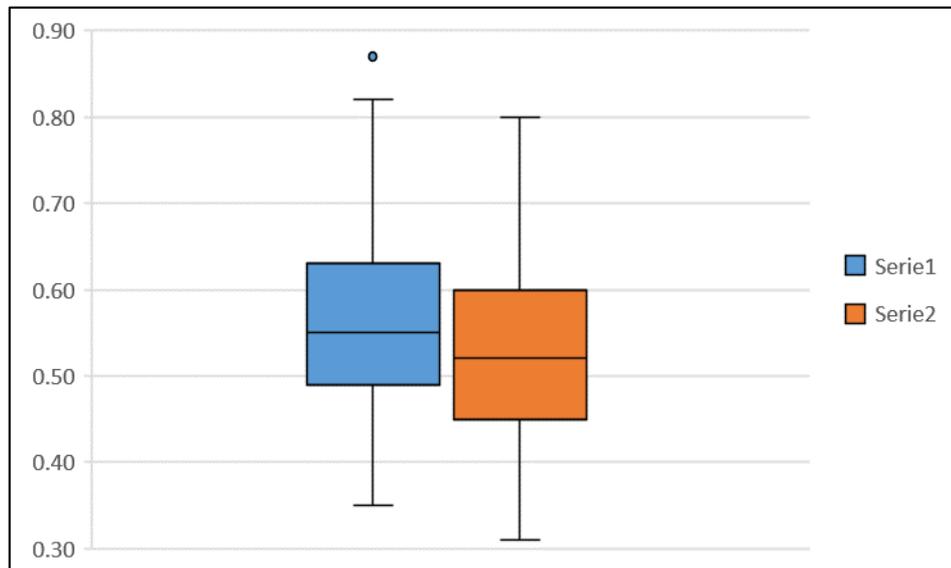
Figura 3.19 Comparación de Diagrama de Cajas Índice de Vulnerabilidad (Autores)

La Figura 3.19 muestra que Trinitaria tiene un mayor grado de vulnerabilidad que Bastión Popular para los sectores estudiados, ya que tanto los valores mínimos como máximos son mayores para Trinitaria, así como la mediana que supera en 3% en valor a la de Bastión Popular.

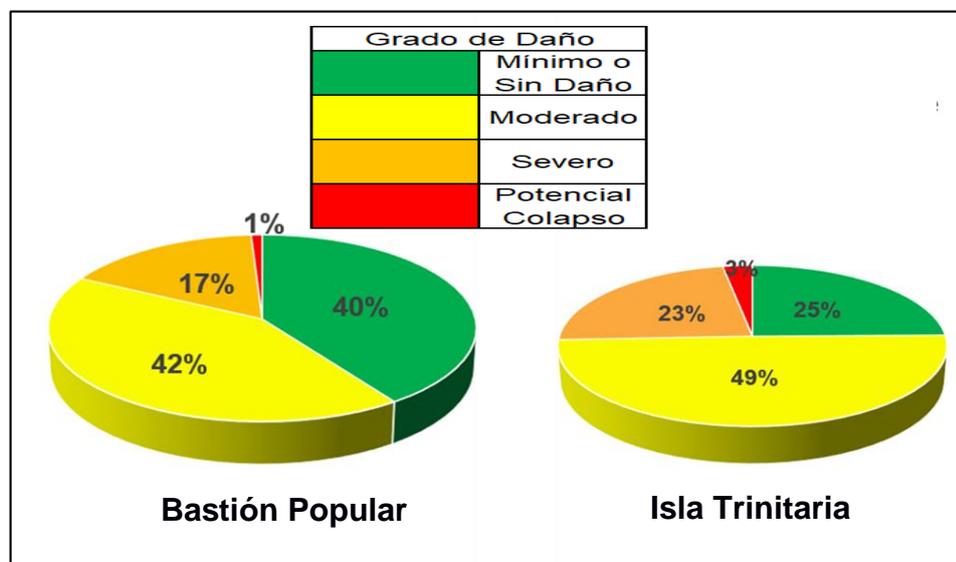
Figura 3.22 Gráfico de Grado de Daño para Sismo de Intensidad VII (Autores)

La Figura 3.22 muestra que ante una intensidad VII existe un gran porcentaje de viviendas que no van a presentar daño en Bastión Popular, encontrando un menor porcentaje en Trinitaria. A su vez, alrededor del 20% de las viviendas presentaran un daño severo y apenas un mínimo presentan un colapso potencial de la estructura.

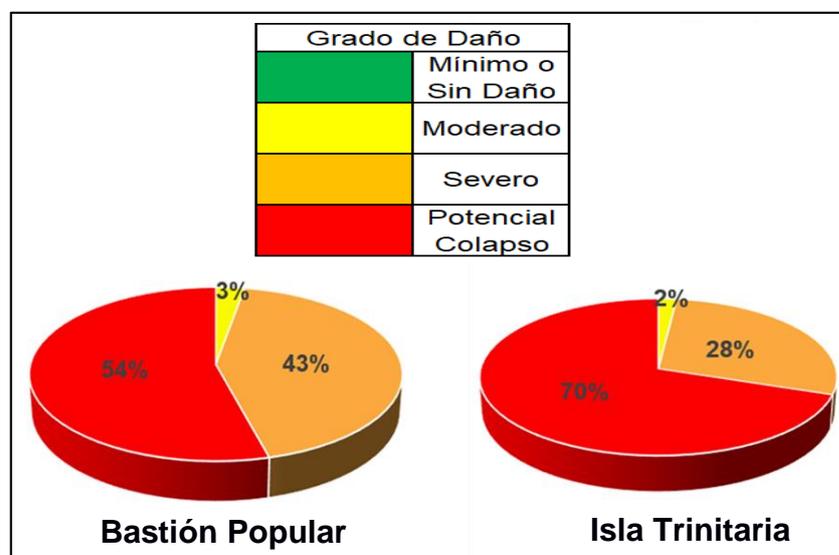
Figura 3.25 Gráfico de Grado de Daño para Sismo de Intensidad VIII (Autores)

Al incrementar en un nivel la intensidad hacia un sismo de intensidad considerada como “Gravemente Dañino” según la “Escala Macrosísmica Europea”, se aprecia en la Figura 3.25 como aumenta el daño que sufren las viviendas principalmente el colapso potencial de las mismas.

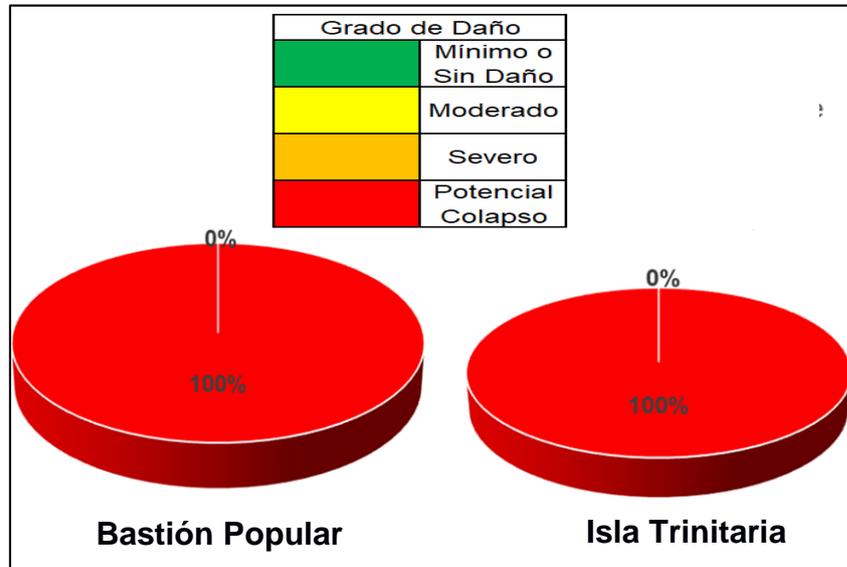
Figura 3.28 Gráfico de Grado de Daño para Sismo de Intensidad IX (Autores)

Si ocurre un evento sísmico de intensidad IX considerado como “Destructor” según la escala macrosísmica europea, la Figura 3.28 muestra que un 100% de las viviendas se encontrarán ante un colapso potencial. Prácticamente la destrucción total de la zona.

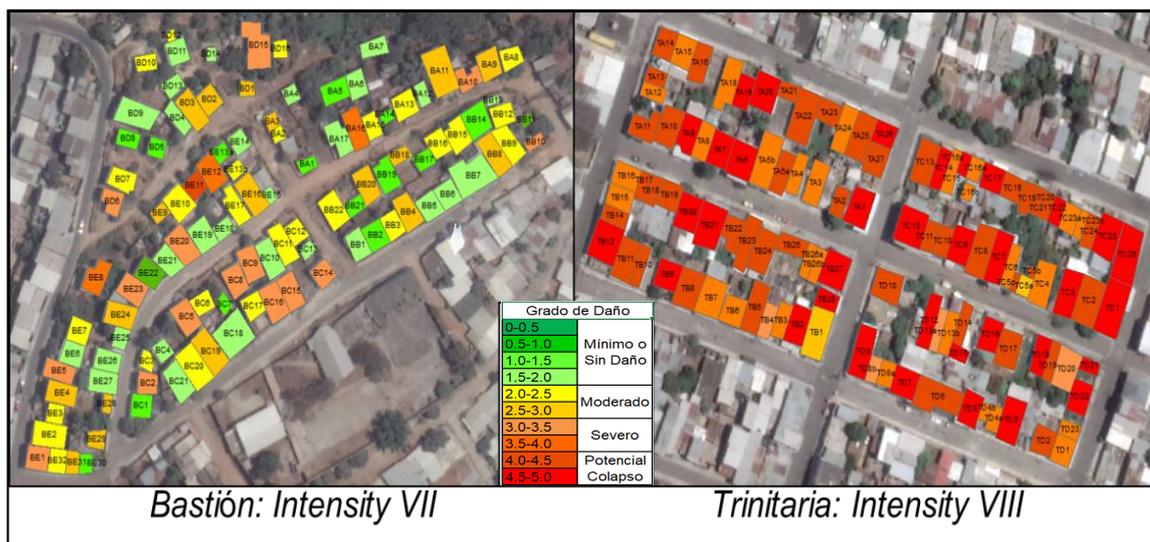
Figura 3.29 Daño Basado en el Sismo de Diseño Propuesto por RADIUS (Desarrollado en ArcGIS)

Sin embargo, no es correcto el suponer que la misma intensidad funciona para ambos sectores durante un evento sísmico ya que las condiciones de sitio son diferentes en cada caso, por lo que RADIUS adopta un sismo de diseño cuya intensidad varía con cada sector como se puede observar en la Figura 2.33. Teniendo en cuenta esta información, se puede conocer los niveles de daño de ambos sectores mostrados en la Figura 3.29 ante el sismo de diseño, por lo que ante el sismo de diseño el sector de Trinitaria muestra un grado de daño notablemente mayor al de Bastión Popular.

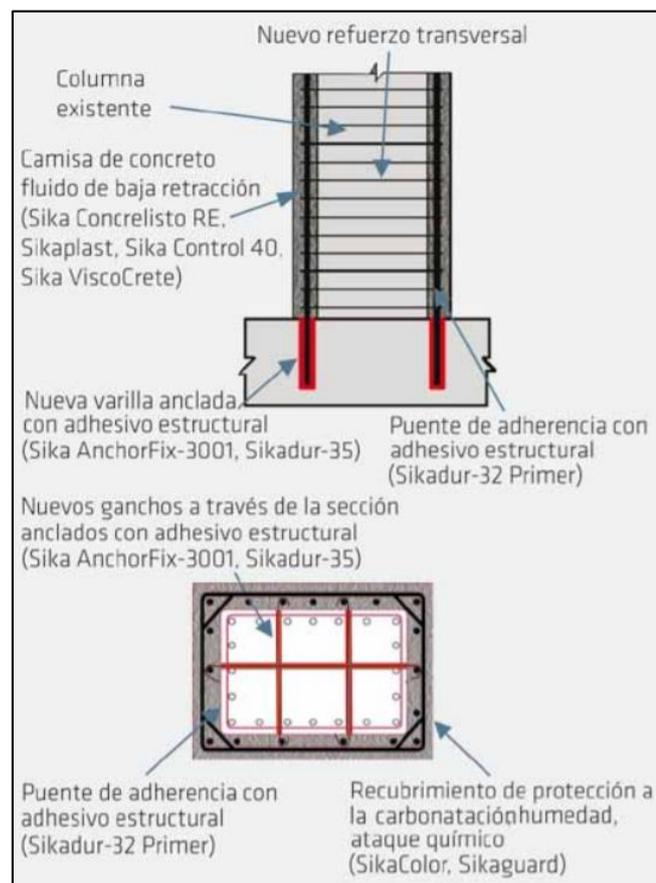
Figura 3.46 Detalle para confinamiento de columna (SIKA, 2017)

La NEC-15 dice que la mínima dimensión para los lados de una columna para un diseño sismo resistente es de 30cm, sin embargo, muchas viviendas estudiadas en la inspección poseían columnas de 20cm a 25cm. Una de las soluciones que más se han utilizado para incrementar la resistencia o capacidad de estos elementos es el encamisado, el cual puede ser de recubrimiento de hormigón armado, es importante que se garantice la adherencia del concreto viejo con el nuevo. La Figura 3.46 muestra el encamisado de concreto de una columna, si esta es de muy grandes dimensiones se procederá a colocar estribos que atraviesen la columna, para el caso estudiado no es necesario debido a la pequeña dimensión del elemento.

Se tomaron como ejemplos columnas de 20 cm de lado, la Tabla 3.8 muestra el costo de la rehabilitación de estos elementos por metro lineal, aumentando la sección a 35 cm.
