ESCUELA SUPERIOR POLITÉCNICA DEL LITORAL

Mantenimiento y Restauración de Furgoneta KIA BESTA

Para la obtención del título de:
Tecnólogo en Mecánica Automotriz

Fecha: Septiembre del 2008

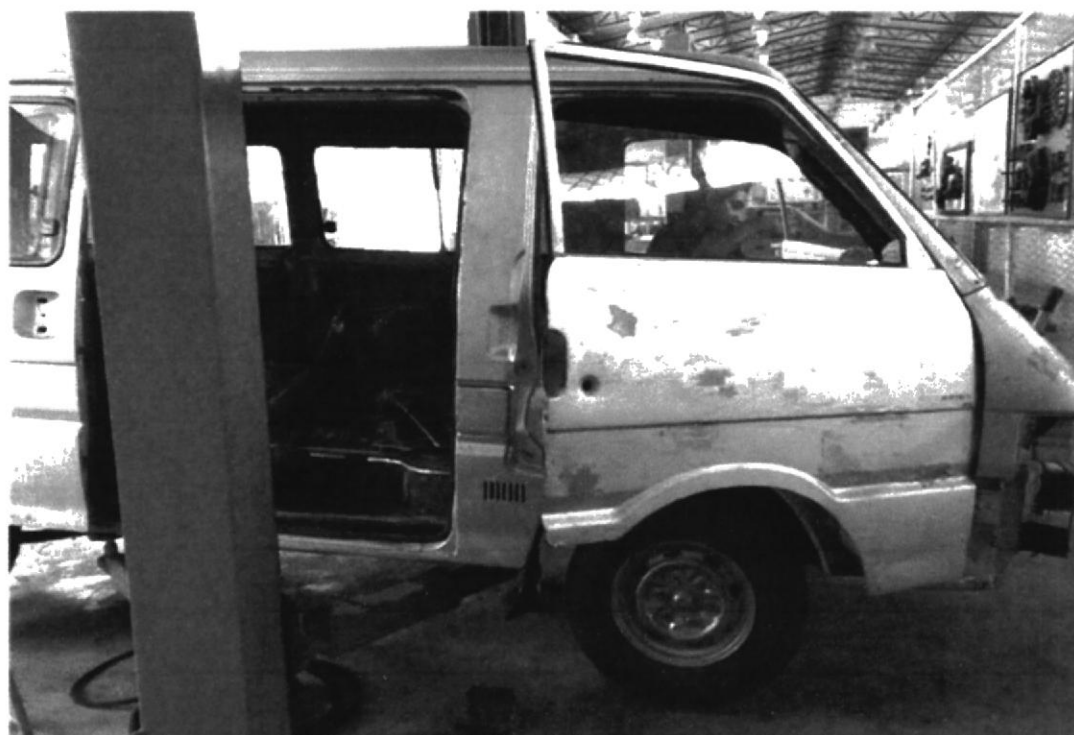
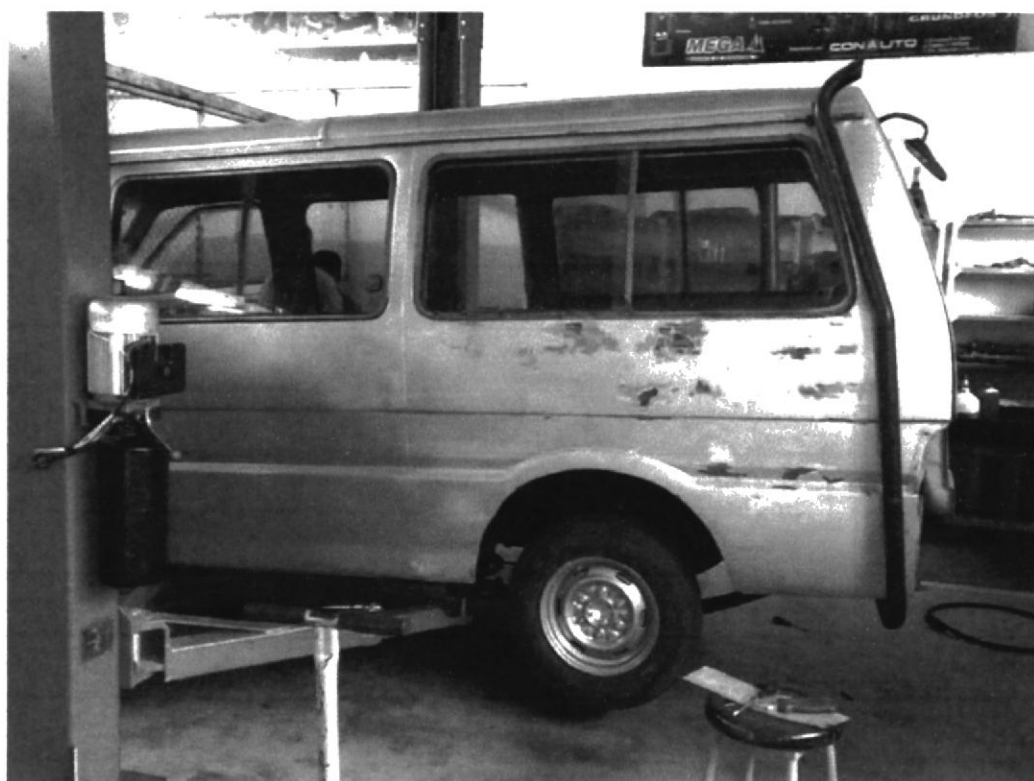
ANTES DE LA RESTAURACION DE LA FURGONETA

1. La pintura del vehículo se encontraba en mal estado y presentaba corrosión, por lo que la furgoneta necesitaba un proceso de pintura.
