“Incidencia del agua en los procesos de inestabilidad de taludes y laderas en el centro y norte de la ciudad de Guayaquil”

TESIS DE GRADO

INGENIERIA CIVIL

Año: 2015

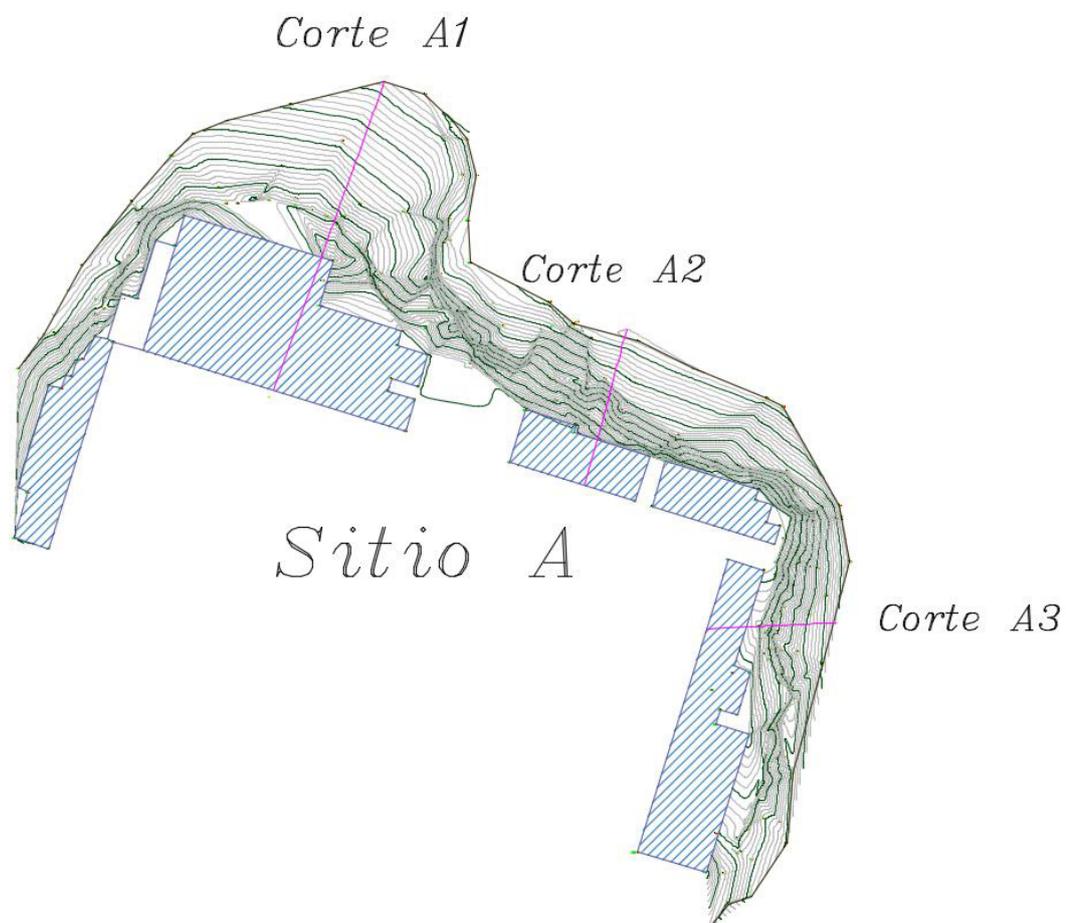
Figura 2.2 Levantamiento topográfico del sitio A, y ubicación de los tres perfiles típicos realizados. [70]

A continuación se presentan tanto el levantamiento, como los perfiles realizados (Figuras 2.2, 2.3, 2.4, 2.5 y 2.6) en los sitios A, B y C, que son fácilmente identificados:

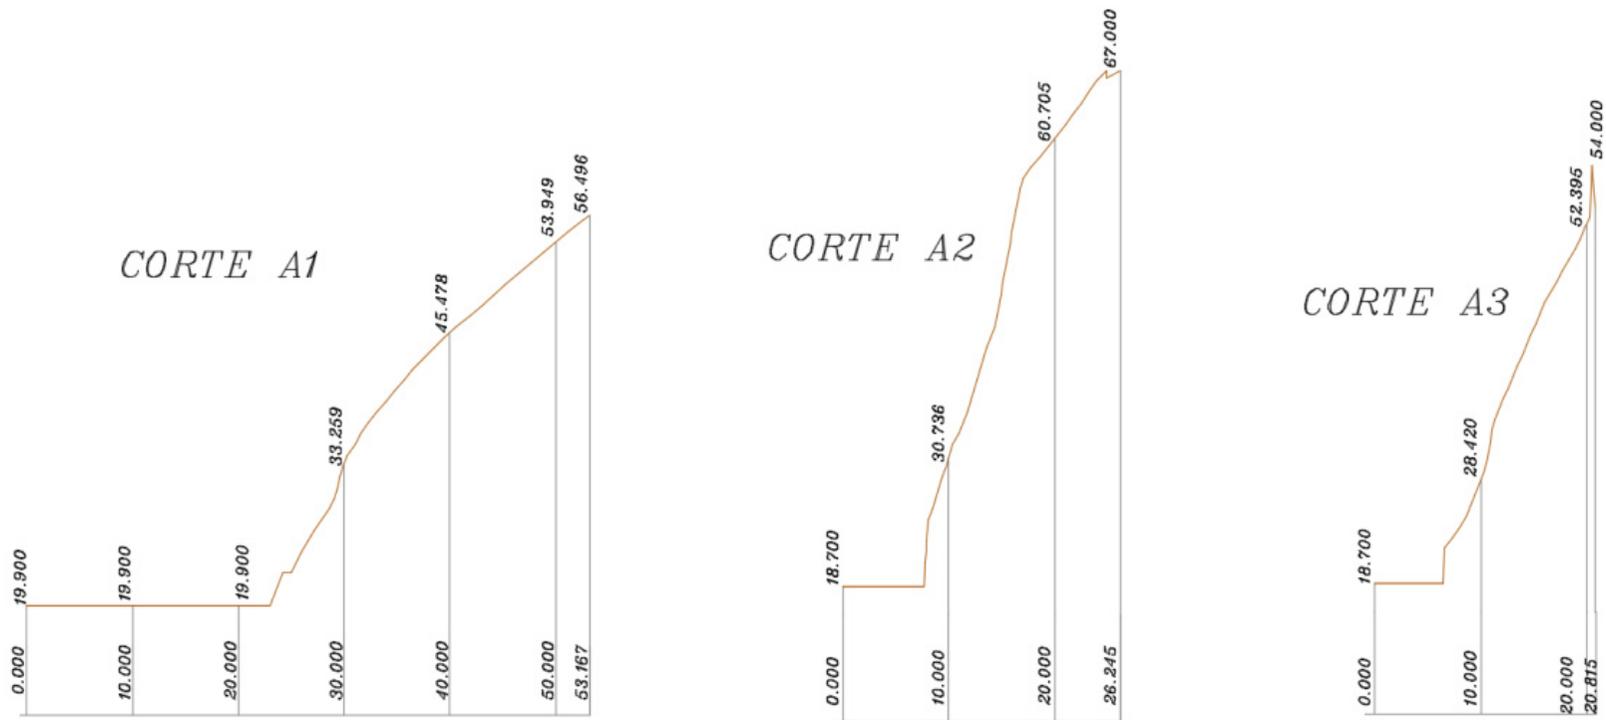
Figura 2.3 Perfiles topográficos del sitio A. [70]

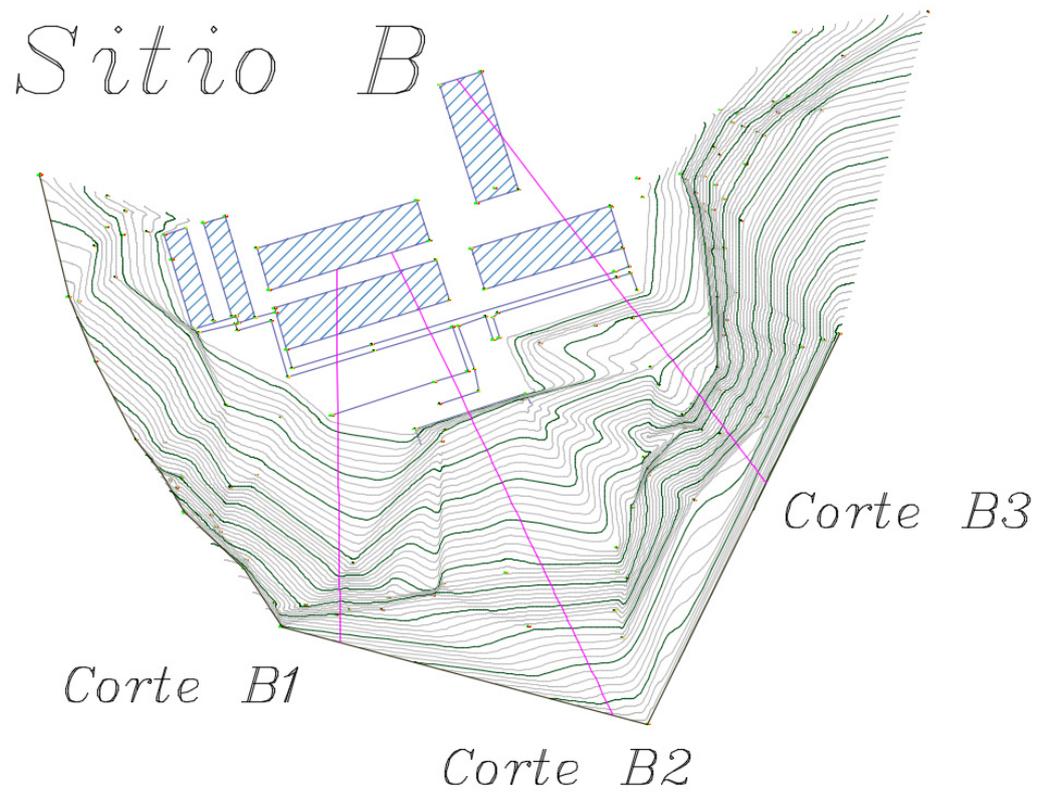
Figura 2.4 Topografía del sitio B. [70]

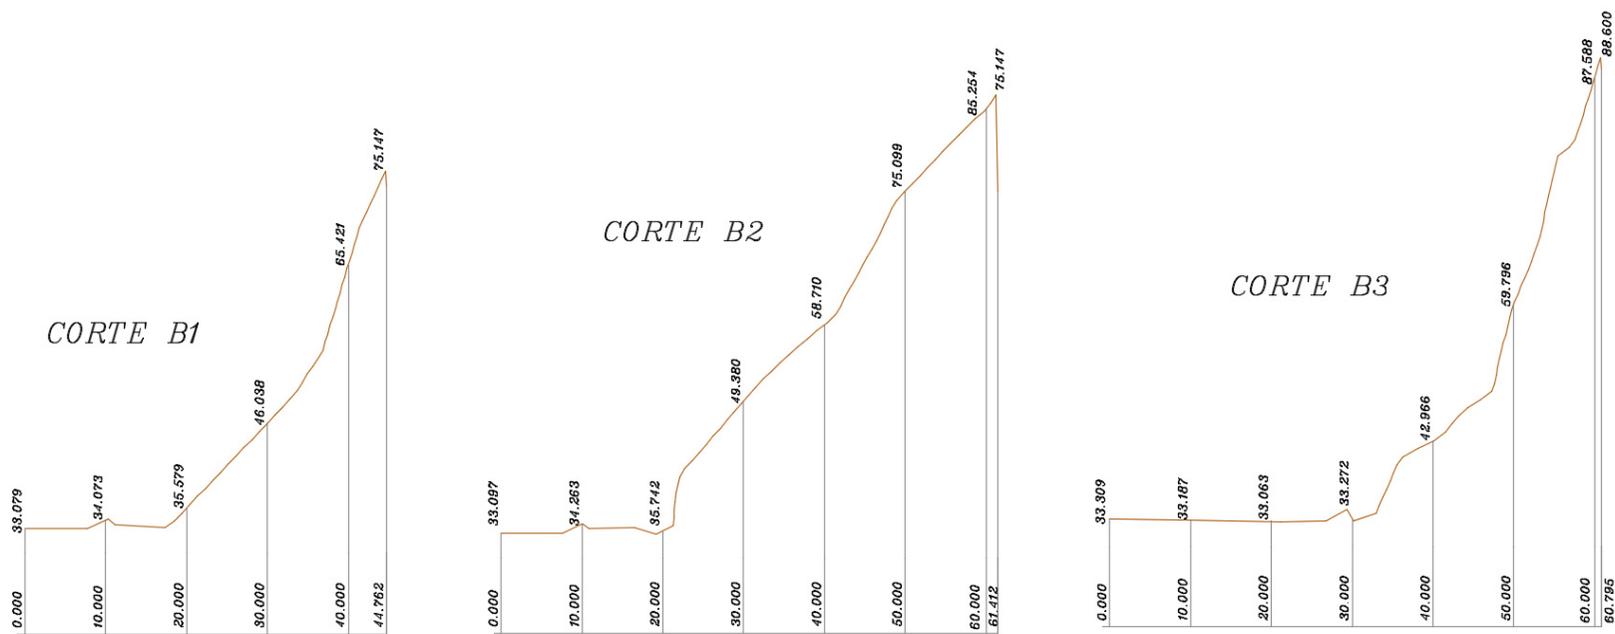
Figura 2.5 Perfiles topográficos del sitio B. [70]

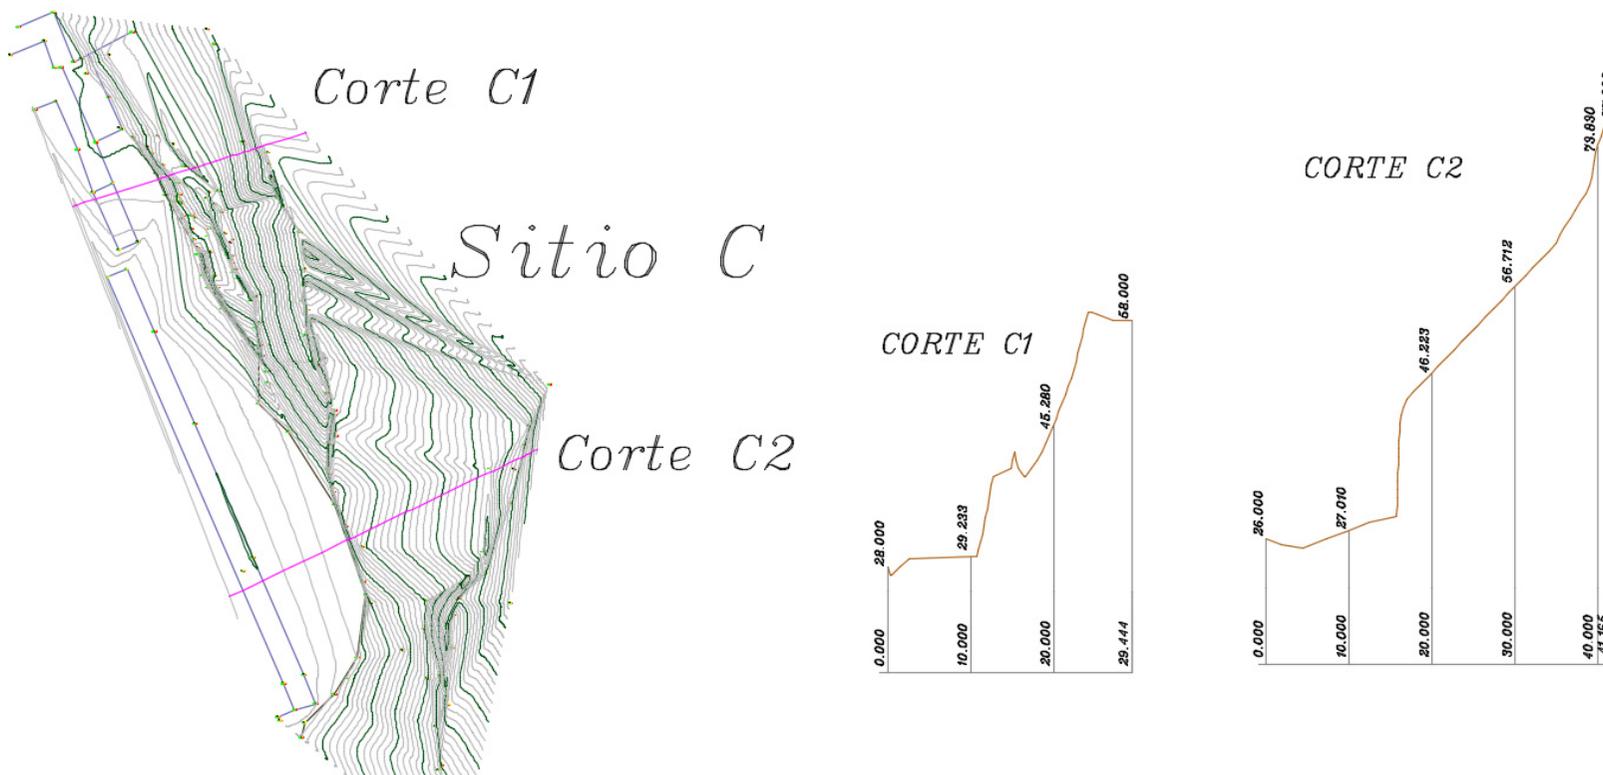
Figura 2.6 Topografía del sitio C y Perfiles. [70]

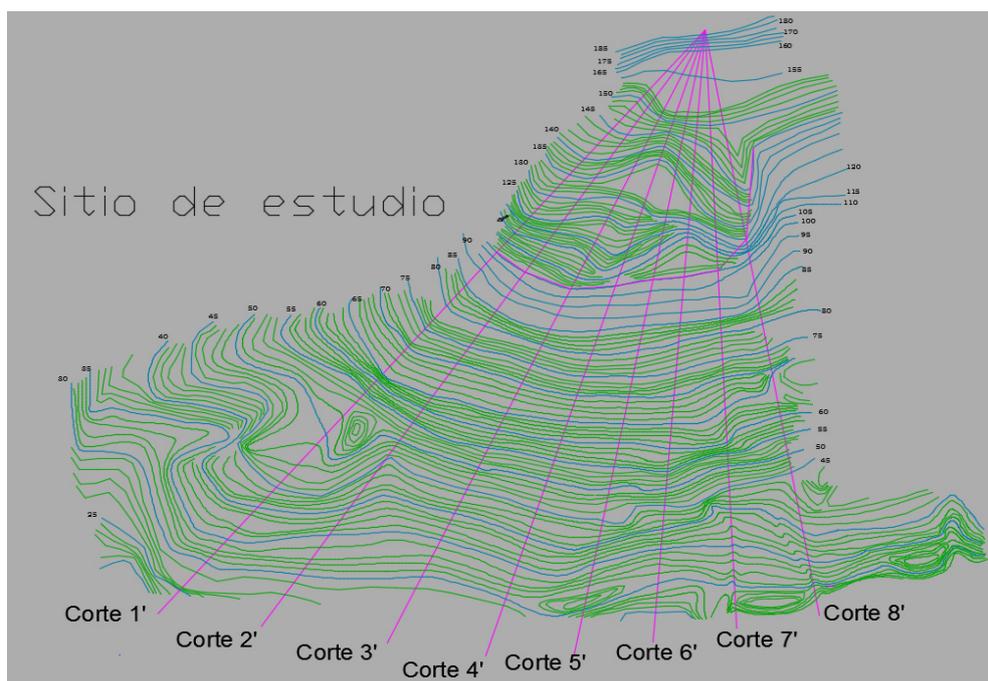
Figura 2.8 Topografía del sitio de deslizamiento en el Cerro Azul, ubicación de los perfiles longitudinales. [31]

A continuación se representara (Figura 2.8) el plano del levantamiento topográfico del área que incluye el deslizamiento. Se muestran 8 perfiles topográficos levantados (Figuras 2.9 y 2.10), uno a uno, en el área afectada.

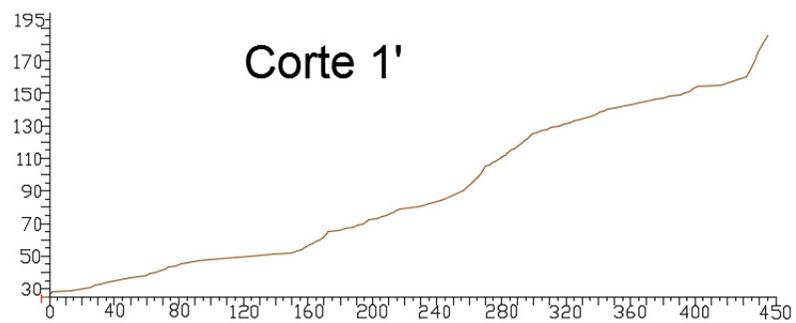
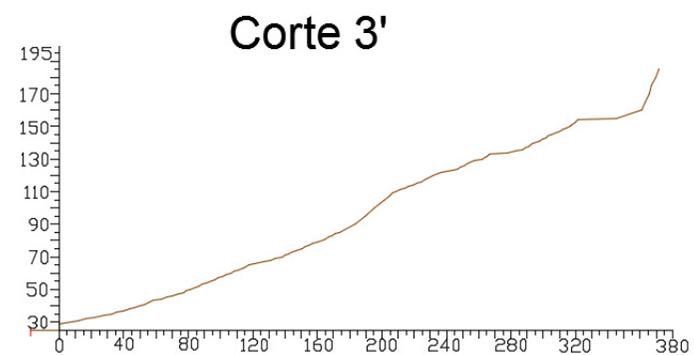
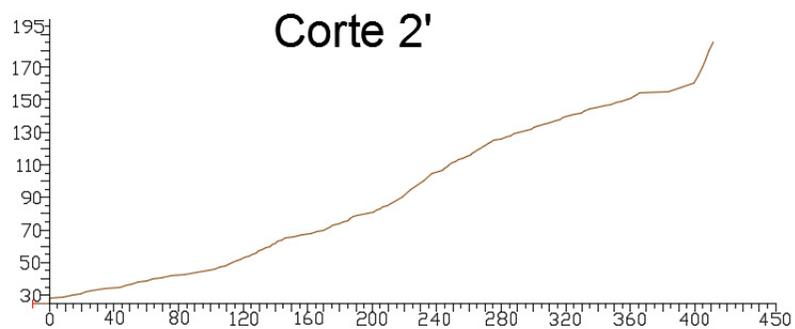
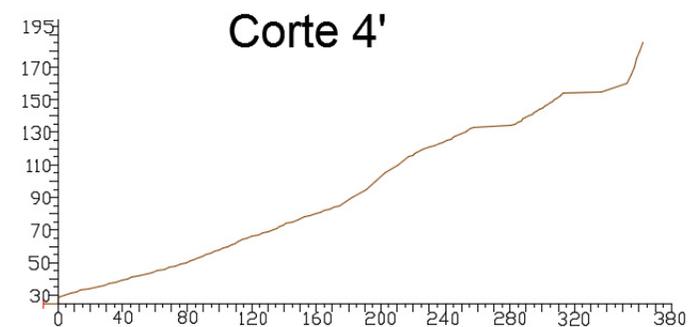
Figura 2.9 Perfiles 1, 2, 3 y 4 en el sitio de deslizamiento en el Cerro Azul. [31]

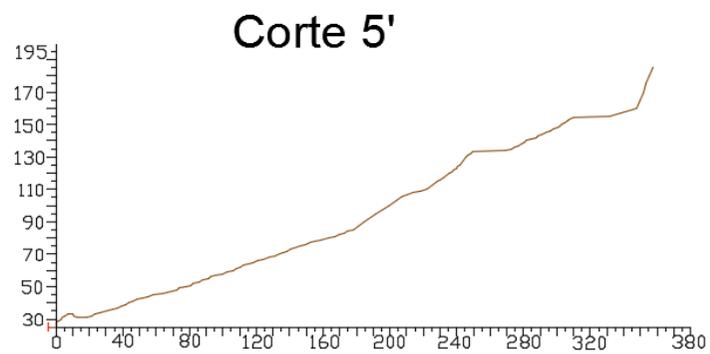
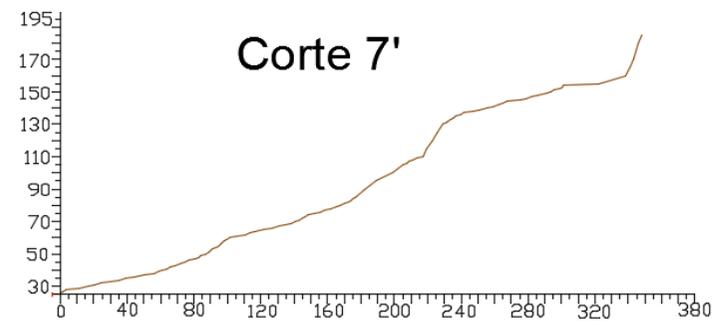
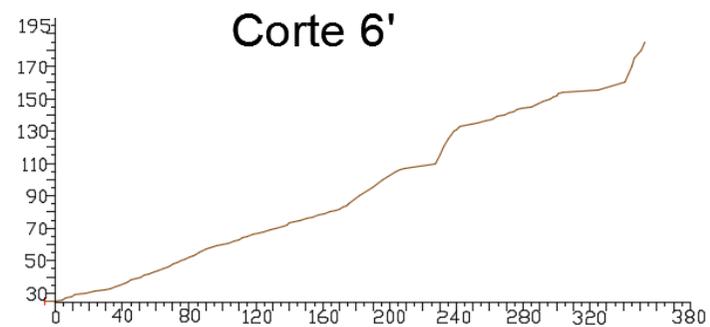
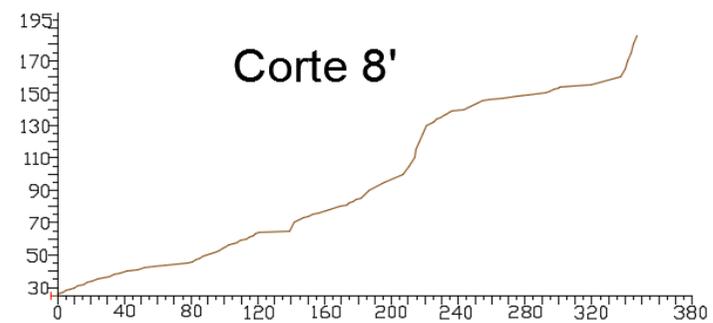
Figura 2.10 Perfiles 5, 6, 7 y 8 en el sitio de deslizamiento en el Cerro Azul. [31]

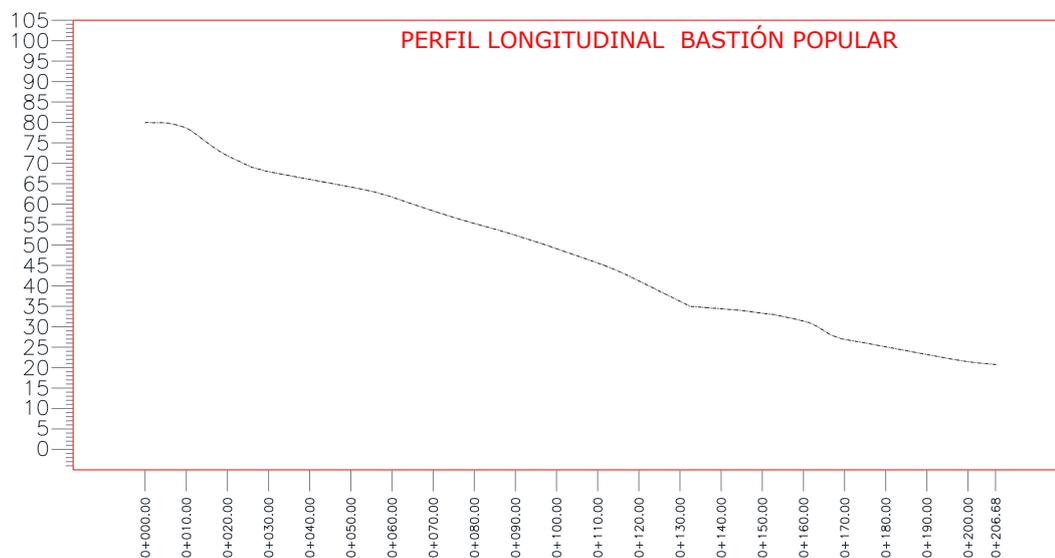
Con la finalidad de analizar unos de los casos más críticos, mediante la ayuda de un GPS Diferencial, se han efectuado dos perfiles topográficos. Se presenta el perfil longitudinal (Figura 2.12) cuyos puntos extremos tienen las siguientes coordenadas:

A ($X= 2^{\circ} 04' 52''$ $Y=79^{\circ} 55' 53''$); B ($X= 2^{\circ} 05' 25''$ $Y=79^{\circ} 55' 45''$)

Figura 2.12 Sector de Bastión Popular, con la ubicación del Perfil Longitudinal A-B.
Fuente: propiedad del autor de la tesis

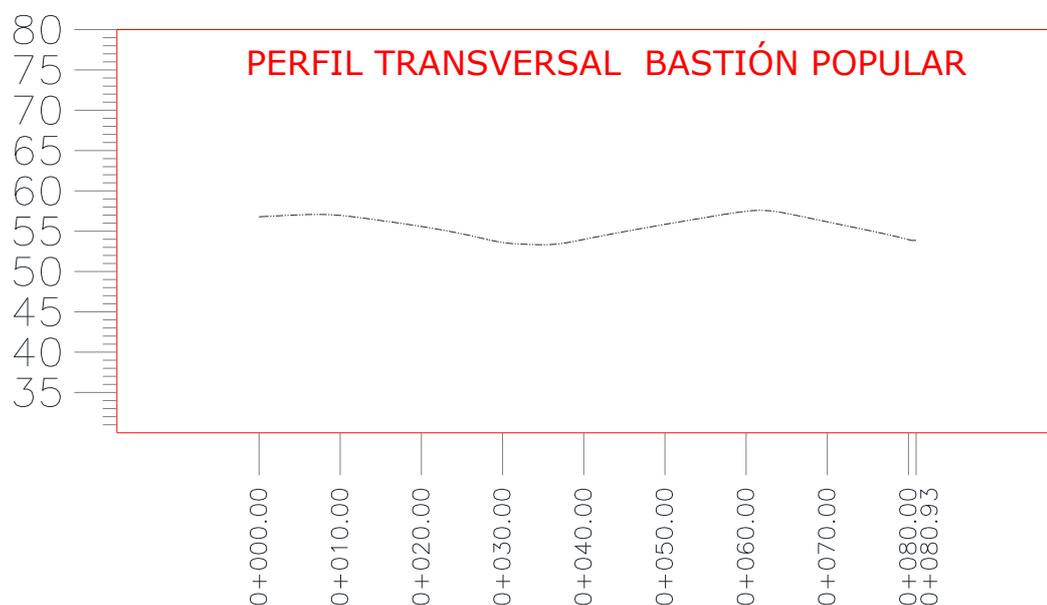
Se presenta el perfil transversal (Figura 2.13) que tiene las coordenadas:

$$C \quad (X= 2^{\circ} 04' 57'' \quad Y=2^{\circ} 04' 54'')$$

$$D \quad (X= 2^{\circ} 04' 54'' \quad Y= 79^{\circ} 55' 43'')$$

Figura 2.13 Perfil transversal C-D.
Fuente: propiedad del autor de la tesis

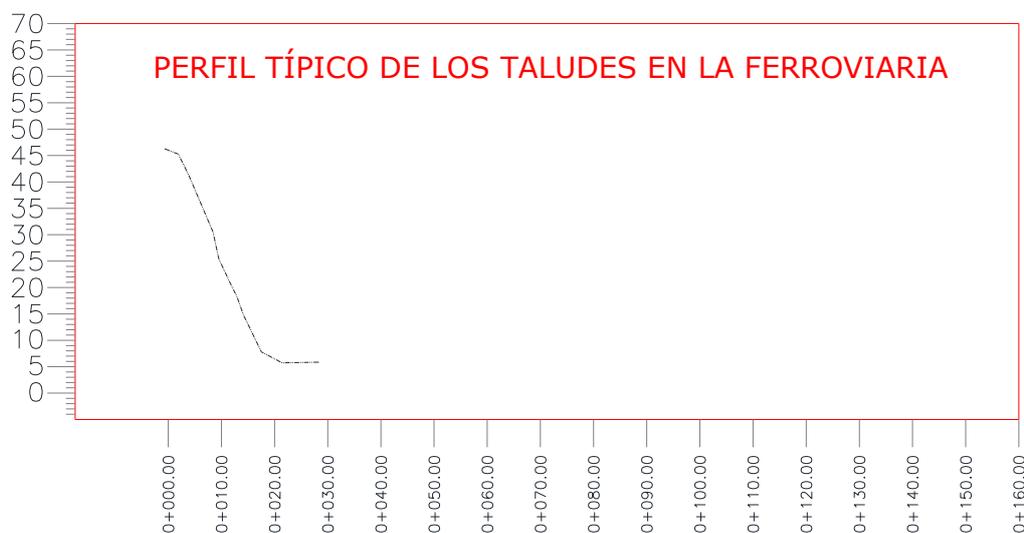
Colinas de la Ferroviaria.-Los taludes y laderas que actualmente se aprecian son bien empinados, por lo que es muy difícil presentar un plano con curvas de nivel que caractericen estos taludes. Por esta razón, mediante una estación total que utiliza el rebote de señales laser, se efectuó el levantamiento topográfico del talud típico. (Figura 2.14).

Figura 2.14 Perfil longitudinal de talud en la Ferroviaria.

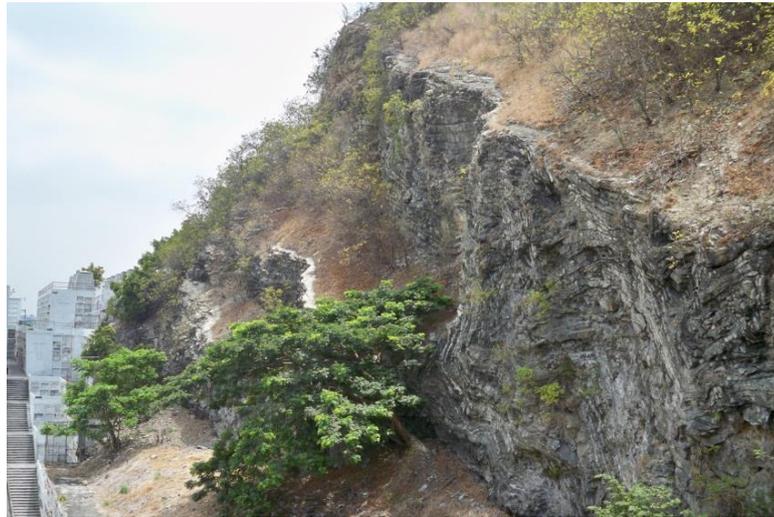
Foto 1 Microplegues de la Formación Guayaquil Chert
Fuente: propiedad del autor de esta tesis

En el lado Sur del Cerro se observa que desde la superficie hasta unos 25m de espesor aflora la Formación Guayaquil Chert, con sus estratos muy característicos por sus colores grises y cremas y por la presencia de micropliegues (Fotos 1 y 2). Bajo los estratos de la Formación mencionada se encuentra la Formación Cayo SS.

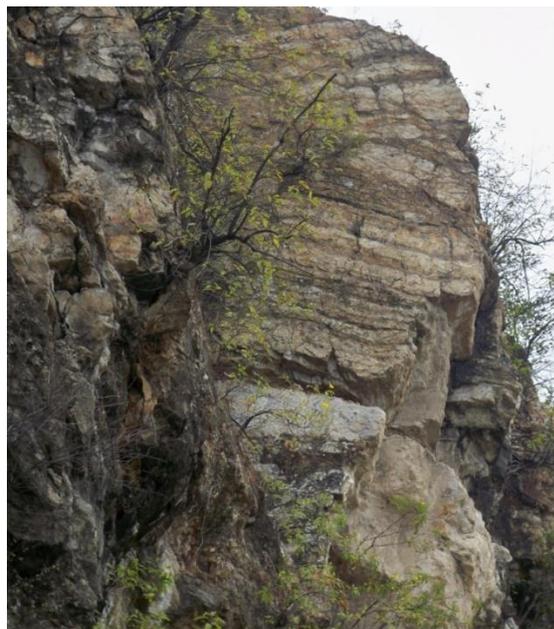
Foto 2 Estratos de la Formación Guayaquil Chert.
Fuente: propiedad del autor de esta tesis

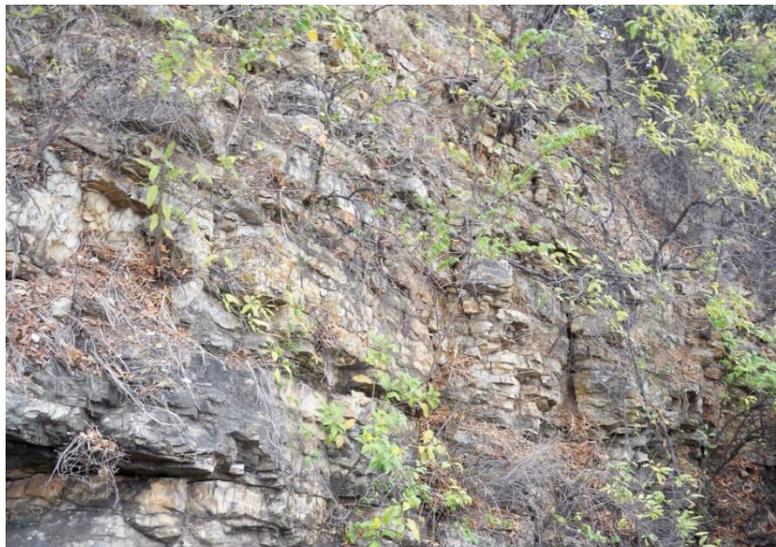
Foto 3 Estratos de la formación Guayaquil Chert en el lado Norte del Cerro El Carmen.

En el lado Norte del Cerro donde también existe un Cementerio, se observa de igual manera la Formación Guayaquil Chert en un espesor de

20 a 25m, debajo de la cual se constata la Formación Cayo SS. (Fotos 3, 4 y 5)

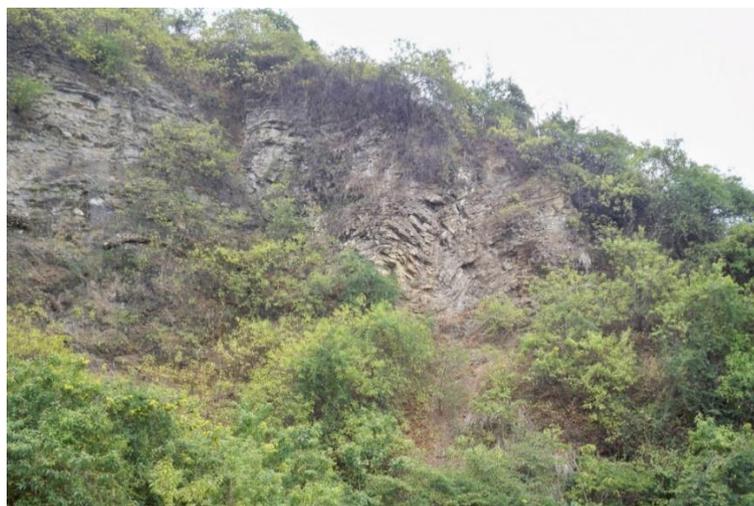
Foto 4 Estratos plegados de la formación Guayaquil Chert en el lado Norte del Cerro El Carmen.

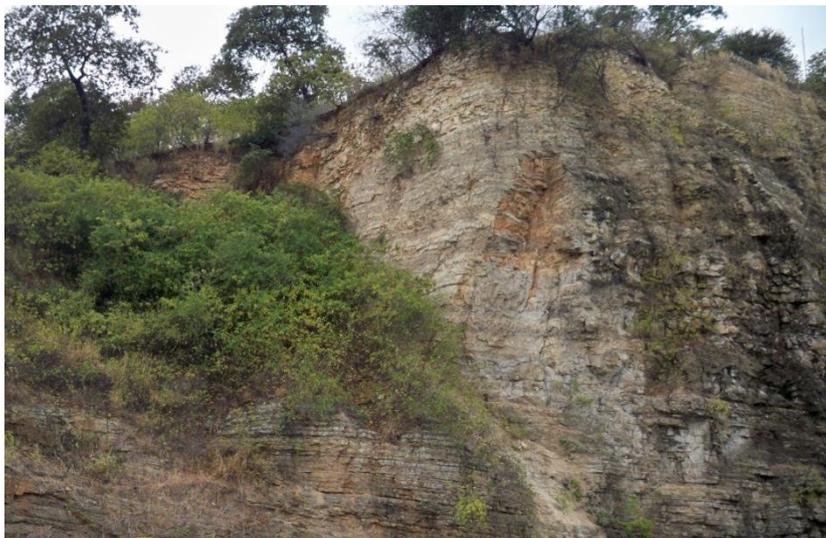
Foto 5 Estratos de la formación Guayaquil Chert en la parte alta, en la parte inferior se tiene el contacto con la Formación Cayo SS, en el lado Norte del Cerro El Carmen.

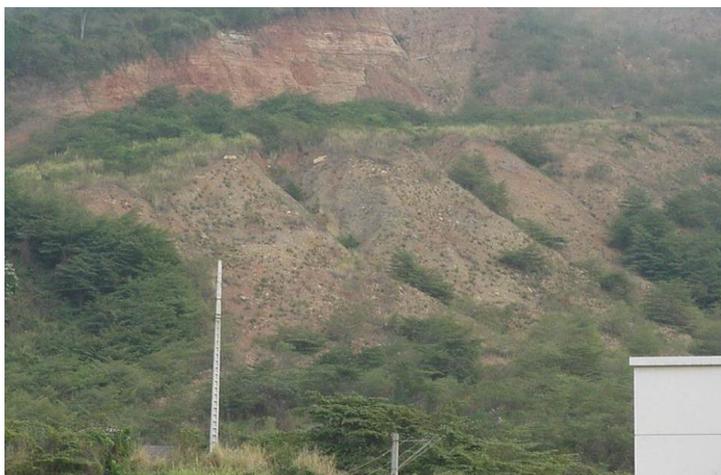
Foto 6 Deslizamiento del cerro Azul
Fuente: propiedad del autor de l esta tesis

Entre la cota 60 y 20 se tiene un depósito coluvial producto de la erosión y posiblemente de deslizamientos antiguos. La vía Perimetral fue emplazada en este depósito coluvial. El deslizamiento que ocurrió en abril de 1998 fue desde la parte alta sobre la vía Perimetral. (Fotos 6, 7 y 8).

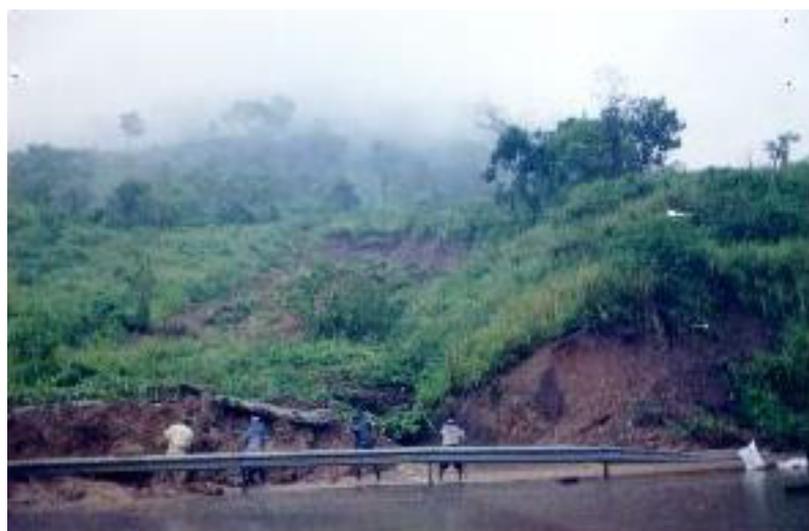
Foto 7 Deslizamiento del cerro Azul en 1998. Afectación a la vía Perimetral [31]

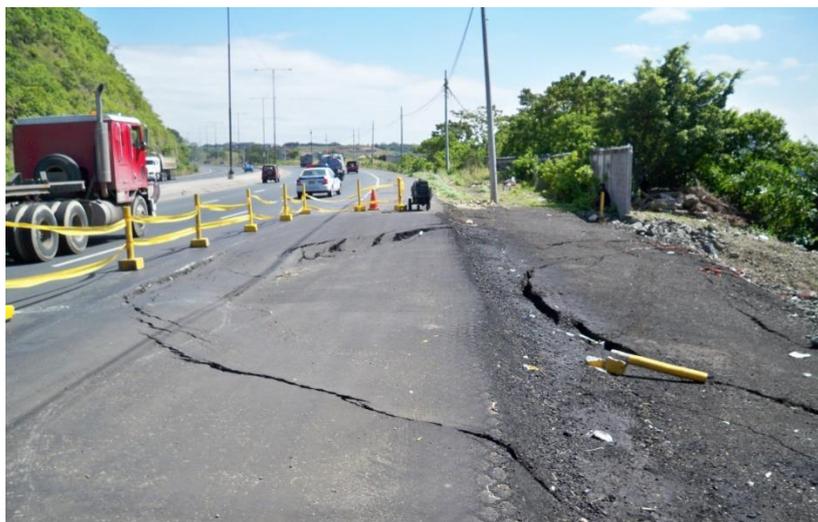
Foto 8 Deslizamiento al pie de la vía Perimetral que está construida sobre el depósito aluvial.

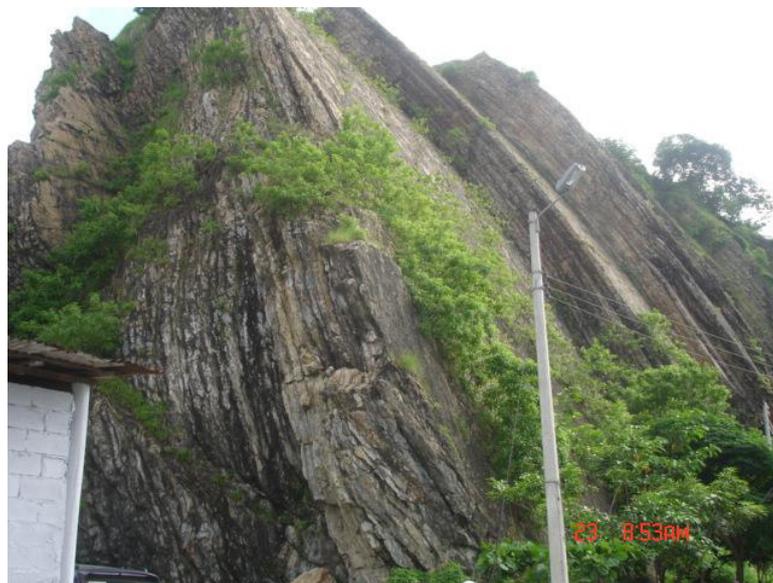
Foto 9 Estratos rocosos de Chert en la Ferroviaria.
Fuente: propiedad del autor de esta tesis

Se observa que las fracturas tectónicas existentes (Fotos 9, 10 y 11) generan una evidente condición de inestabilidad que se ha acentuado gravemente por acciones antrópicas.

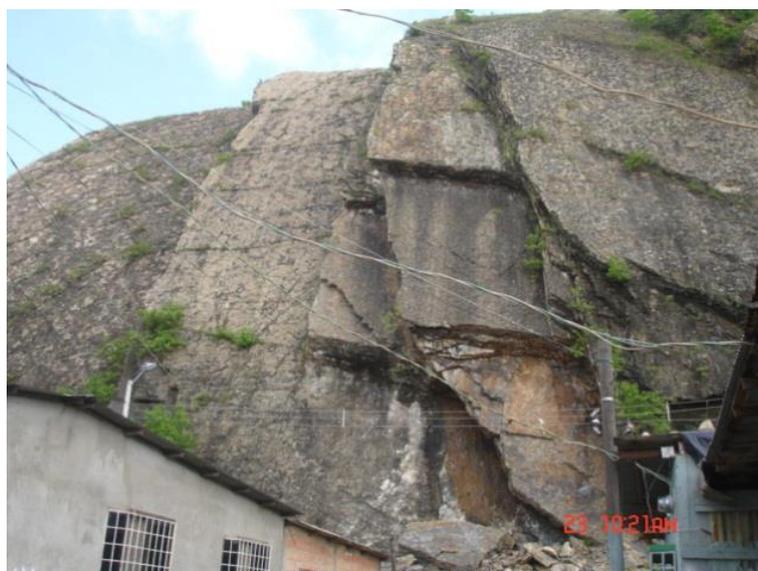
Foto 10 Estratos rocosos de Chert en la Ferroviaria, nótase la proximidad de las viviendas.
Fuente: propiedad del autor de esta tesis

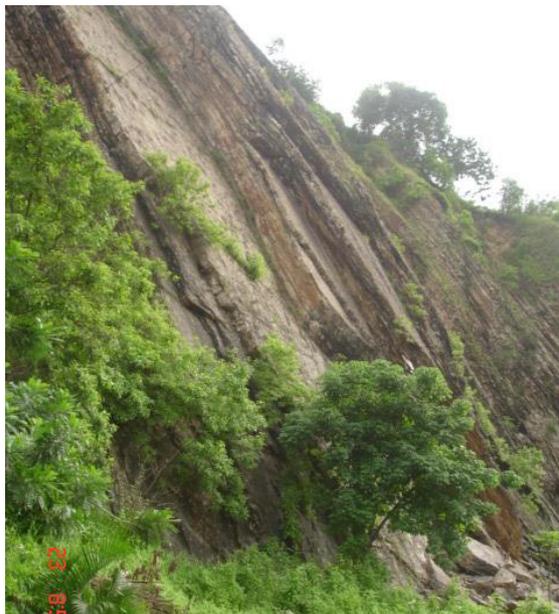
Foto 11 Deslizamientos planos en los estratos rocosos, sector la Ferroviaria.
Fuente: propiedad del autor de esta tesis

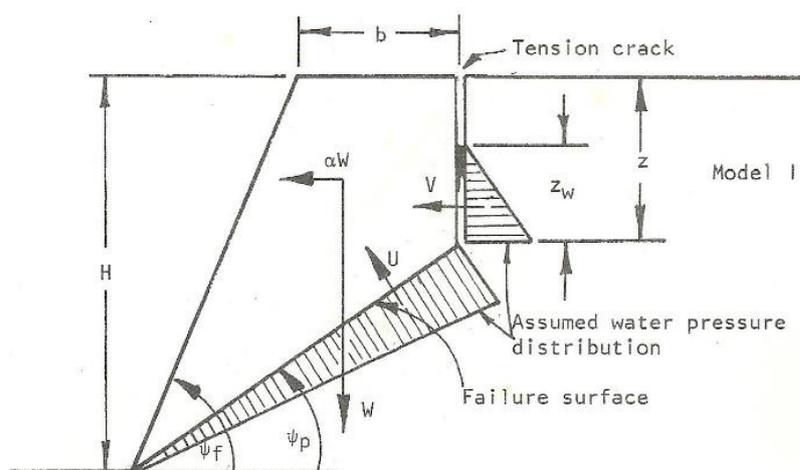
Dentro del análisis de estabilidad de deslizamientos planos, uno de los procedimientos más interesantes para demostrar la acción del agua y la acción de la sismicidad mediante la aceleración sísmica horizontal “ α ”, es el propuesto por Hoek y Bray que se resumen así (Figura 2.16):

$$F = \frac{cA + (W(\cos\psi_p - \alpha\sin\psi_p) - U - V\sin\psi_p)\tan\phi}{W(\sin\psi_p + \alpha\cos\psi_p) + V\cos\psi_p}$$

Figura 2.16 Modelo I propuesto por Hoek y Bray. [37]

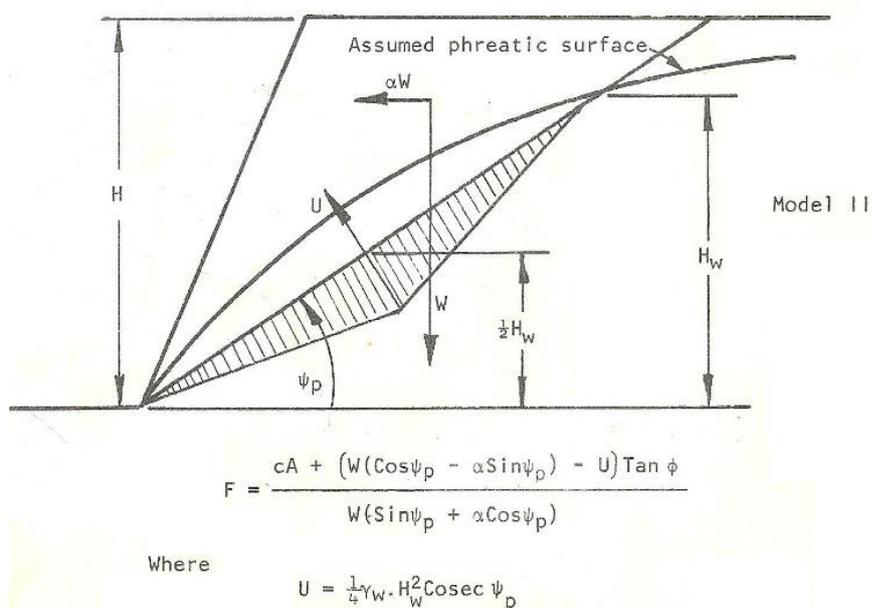
Otro modelo propuesto por Hoek y Bray denominado II, donde la grieta se forma en la ladera, es el que muestra a continuación. (Figura 2.17)

Figura 2.17 Modelo II propuesto por Hoek y Bray. [37]

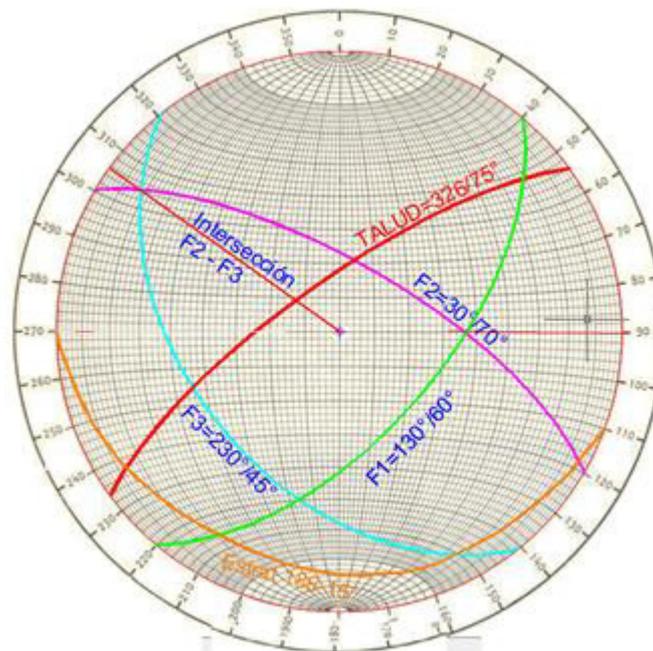
Discontinuidades en el macizo rocoso.- Se consideran discontinuidades a las fracturas tectónicas, a la estratificación y al bandeamiento o foliación. Se miden en rumbo y buzamiento o más frecuentemente en dirección de buzamiento y buzamiento. Esto último se aplica en el presente trabajo para determinar el emplazamiento de las discontinuidades aplicando la técnica de la red estereográfica [3] (Figura 2.18). Las líneas rectas perpendiculares a los planos son las direcciones del buzamiento en los colores correspondientes.

Figura 2.18 Red estereográfica en donde se han graficado tres planos (líneas curvas que señalan el buzamiento) correspondientes a tres discontinuidades.

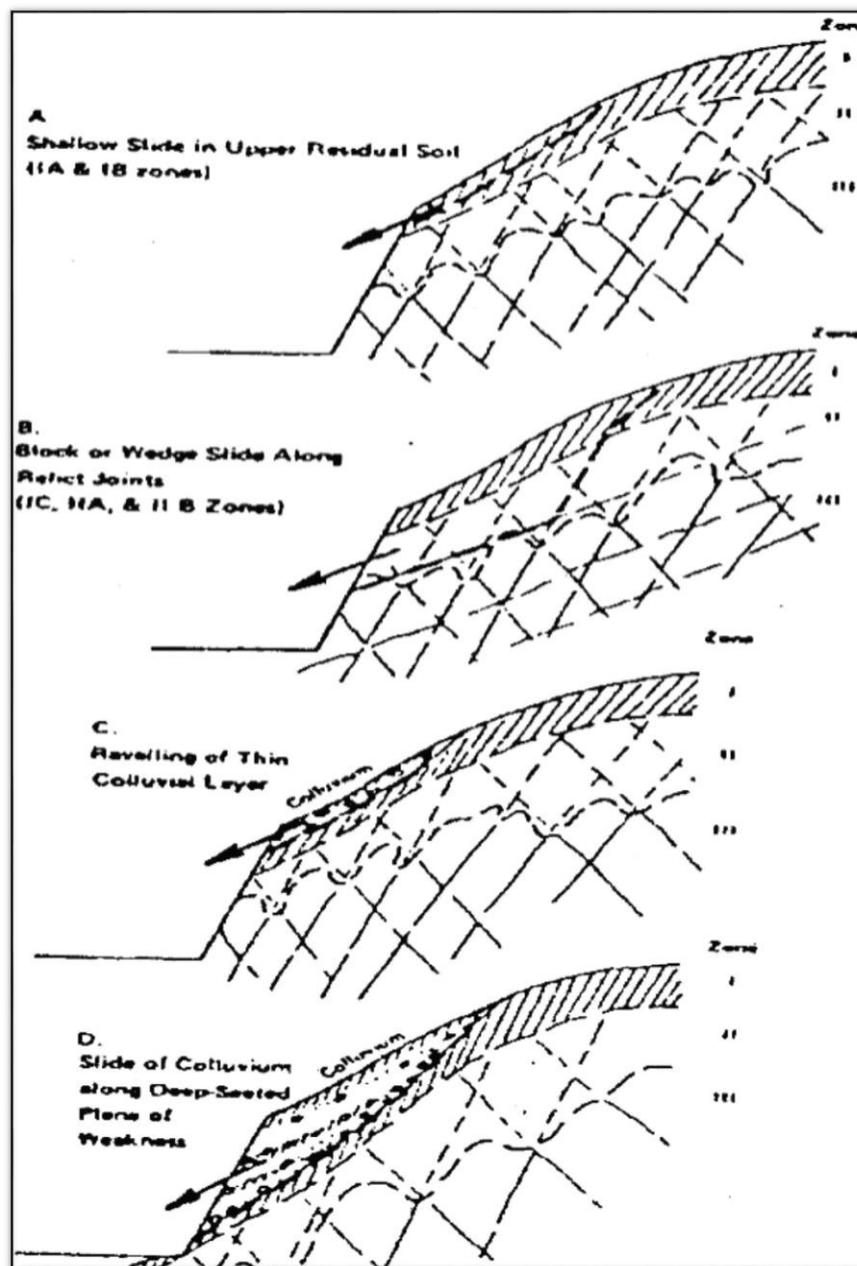
Según Goodman [34] la meteorización en laderas se esquematiza en tres zonas siendo la primera el suelo residual, la segunda una mezcla de suelos con fragmentos de roca y la tercera, la roca intensamente fracturada, así: (Figura 2.19).

Figura 2.19 Zonas de meteorización en una ladera según Goodman. [34]

En el caso del área estudiada, la zona I tiene un espesor variable de entre 0.30 a 0.60m, la zona II de 0.40 a 1.00m, luego aparece la zona III.

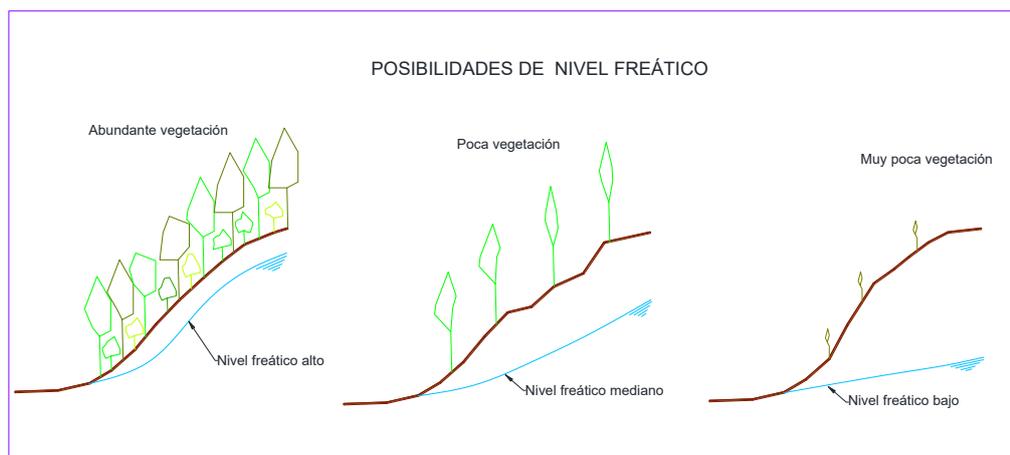
Nivel freático.- Constituye el nivel de máxima saturación que presenta cualquier tipo de terreno debido a la infiltración de las precipitaciones. El nivel freático es bajo cuando no se tienen lluvias y sube con la presencia de lluvias en períodos largos [1]. En perfiles transversales perpendiculares a la dirección de una ladera, el nivel freático se representa como queda indicado en la Figura 2.20. Es evidente que a mayores precipitaciones se tiene una mayor vegetación y el nivel freático es elevado. Debido a que se producen diferencias de cargas, en el caso de laderas el nivel freático se denomina también nivel piezométrico [20].

Figura 2.20 Variaciones del nivel freático en función de la cantidad de lluvias.

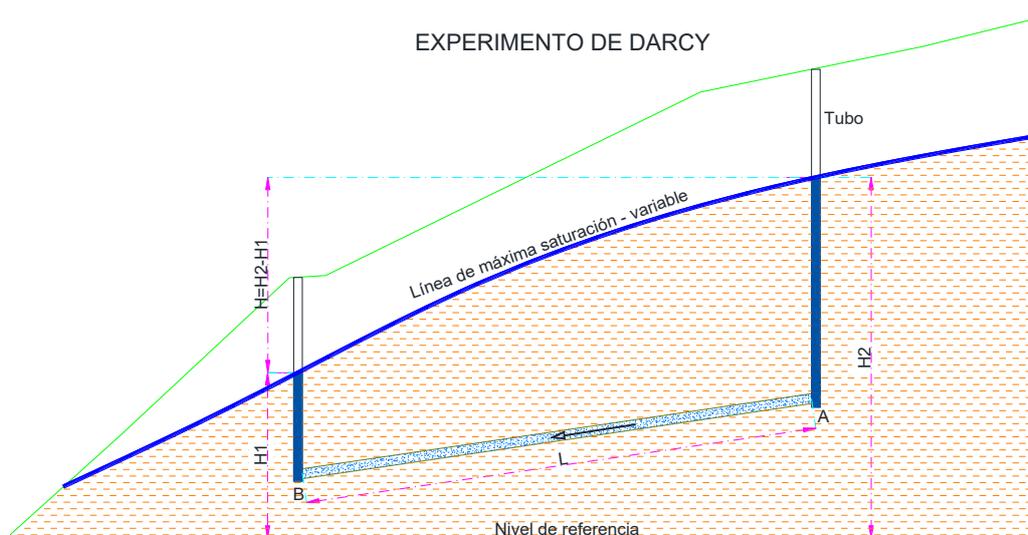
Figura 3.1 Experimento que muestra el flujo que ocurre en el conducto de arena, de A hasta B, debido a la diferencia de carga que poseen.

La relación fundamental del flujo en medios porosos es la ecuación de Darcy que la dedujo a partir de un experimento formulado por él mismo. Su trabajo consistió en simular una condición de carga de agua similar a la que se tiene en una ladera natural en la que se tiene el nivel freático. Para esto se consideran dos posiciones de la “tabla de agua”, a diferente altura, con la finalidad de establecer la diferencia de carga hidrostática, que se denomina simplemente carga. En la Figura 3.1 se tienen dos tubos verticales que tienen cargas H_2 y H_1 , respectivamente

y que por estar conectados por otro conducto lleno de arena inclinado (para simular el flujo en suelo), presentan una diferencia de carga cuando el flujo atraviesa dicho conducto. El agua se traslada a través del suelo por los vacíos existentes en dicho medio poroso entre los puntos A y B, los cuales son parte de un conducto lleno de arena. El tipo de suelo y tamaño de partícula afecta directamente a la permeabilidad, los suelos arcillosos tienen menores espacios de vacíos y por ende menor capacidad de dejar pasar el flujo [48].

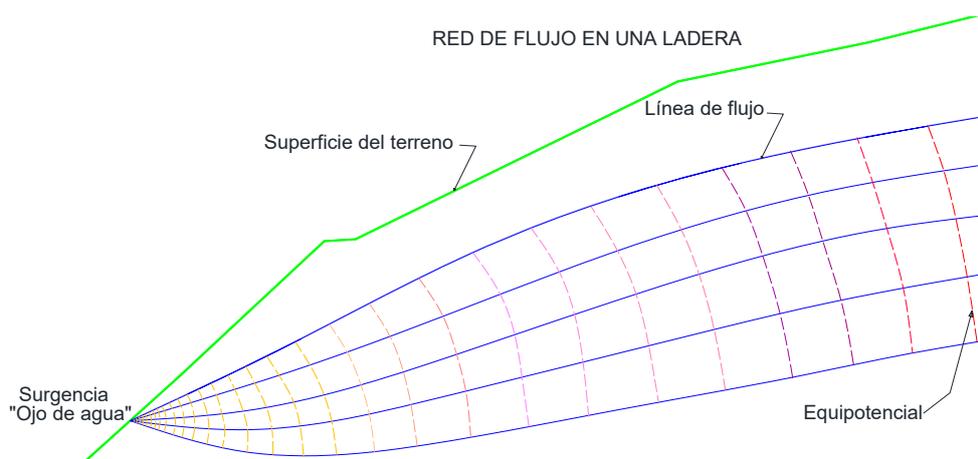
Figura 3.2 Líneas de corriente o de flujo y líneas equipotenciales formando una red de flujo en una ladera. La primera línea de flujo es la de máxima saturación.

con la máxima carga hasta la carga cero. El flujo va perdiendo su carga en función de las líneas equipotenciales y así se tienen las redes de flujo. Las equipotenciales son líneas perpendiculares a las líneas de flujo.

De esta manera, la primera equipotencial tiene la máxima carga, en tanto que en la última, cuando se produce la surgencia, se tiene la carga cero. Para realizar la red de flujo se aplicó el principio de las “figuras cuadradas”, formulado por varios autores entre ellos Cedergreen [59]. (Figura 3.2)

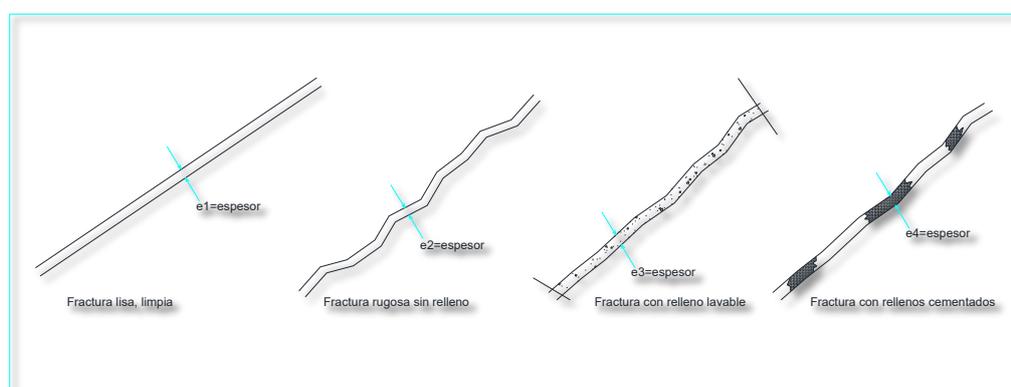
Figura 3.3 Posibilidades de fracturas abiertas de superficies lisas y rugosas, en ciertos casos con relleno. Se destaca como parámetro el espesor de las fracturas. [2]

Por otra parte, para efectuar el análisis en las fracturas, debe tenerse en cuenta que los conductos que se forman porque separan dos partes de la masa rocosa quedando una superficie que se puede aproximar como rectangular o paralela, que constituye el conducto que forma la fractura. En una vista de perfil y a dos dimensiones, se presentan las secciones de flujo en algunas posibilidades. (Figura 3.3)

El flujo que se produzca en una fractura lisa y limpia puede ser considerado idealmente como laminar, en un conducto de sección rectangular. Las fracturas por lo general son rugosas y en numerosos casos incluyen rellenos, que pueden lavarse. En otros casos cuando los rellenos son cementados, el flujo se dificulta o no ocurre, y así el flujo puede ser más bien turbulento.

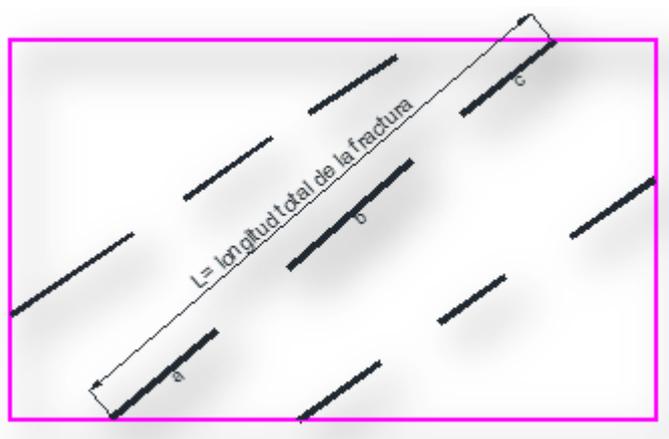
Figura 3.4 Familia de fracturas no continuas, de espesor variable, que se encuentran incluidas en la matriz rocosa delimitada por la línea violácea. [2]

Otra situación es la continuidad o persistencia de una fractura ya que en ciertos casos las superficies abiertas son intermitentes y son separados por matriz rocosa que no ha sido visiblemente cortada (Figura 3.4). Esto puede haber ocurrido en la naturaleza, cuando las superficies de los lados de una fractura no han sido totalmente separadas o cortadas como respuesta a los esfuerzos cortantes [3].

La fractura que tiene una longitud total L , tiene tres tramos abiertos cuya suma de distancias es: $a+b+c$, siendo este valor menor que L . La persistencia es el cociente de la suma de los tramos abiertos dividido para la longitud total de la fractura. [2]

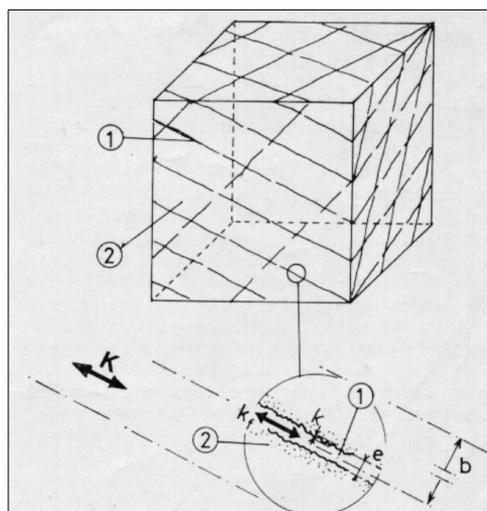
Figura 3.5 Parámetros hidráulicos de un macizo rocoso, fractura de una familia K_f , K_f Conductividad hidráulica de una fractura, K Conductividad hidráulica de una familia de fracturas. [13]

En la figura 3.5 se presenta un diagrama de bloque formulado para explicar el flujo en macizos rocosos.

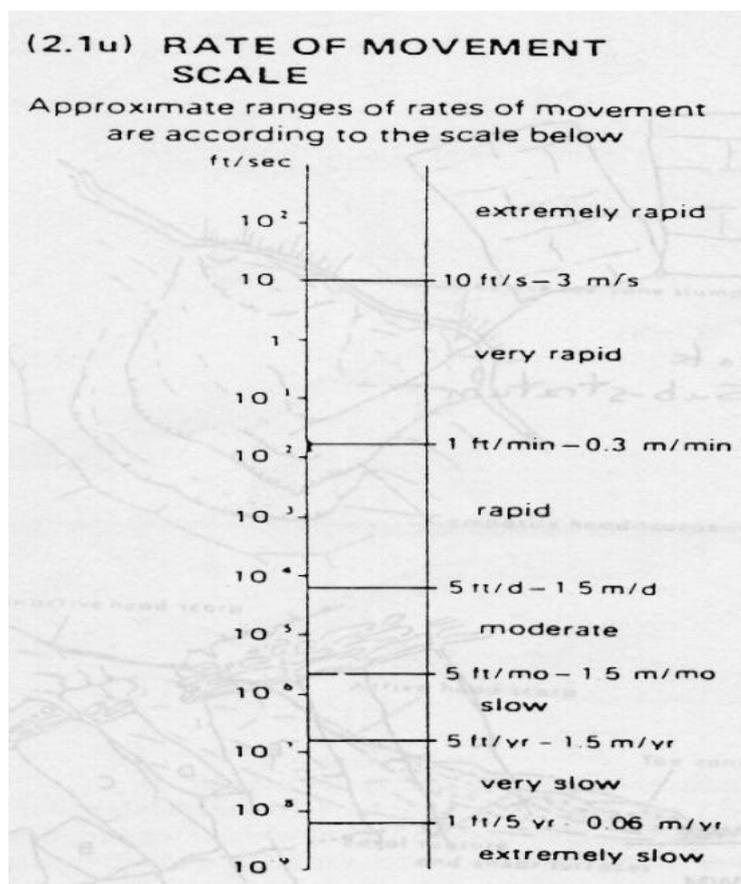
Figura 4.1 Escala de velocidad de movimientos en masa. [64]

Varnes [64] propuso, que los flujos pueden tener las siguientes velocidades de movimiento y determinó también una escala para su clasificación, lo que se muestra en las figura 4.1 y la tabla VII.
