“Incidencia del agua en los procesos de inestabilidad de taludes y laderas en el centro y norte de la ciudad de Guayaquil”

TESIS DE GRADO

INGENIERIA CIVIL

Año: 2015

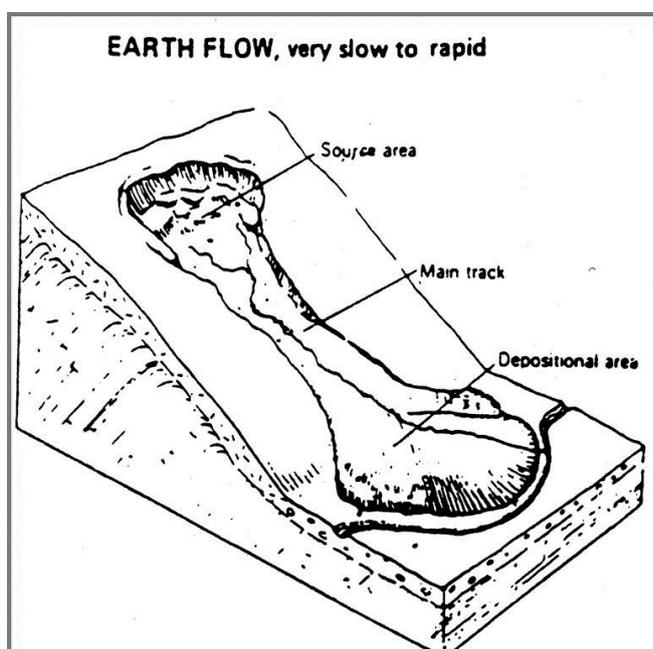
Figura 4.2 Deslizamiento tipo flujo. [64]

Varnes [64] realizó la siguiente explicación gráfica. (Figura 4.2)

Los flujos tipo colada tiene las siguientes características [64]: Este movimiento de masas se debe a la saturación del agua de las altas y frecuentes precipitaciones, que incluyen carga, generando una disminución del ángulo de fricción interna y el aumento de la presión intersticial.

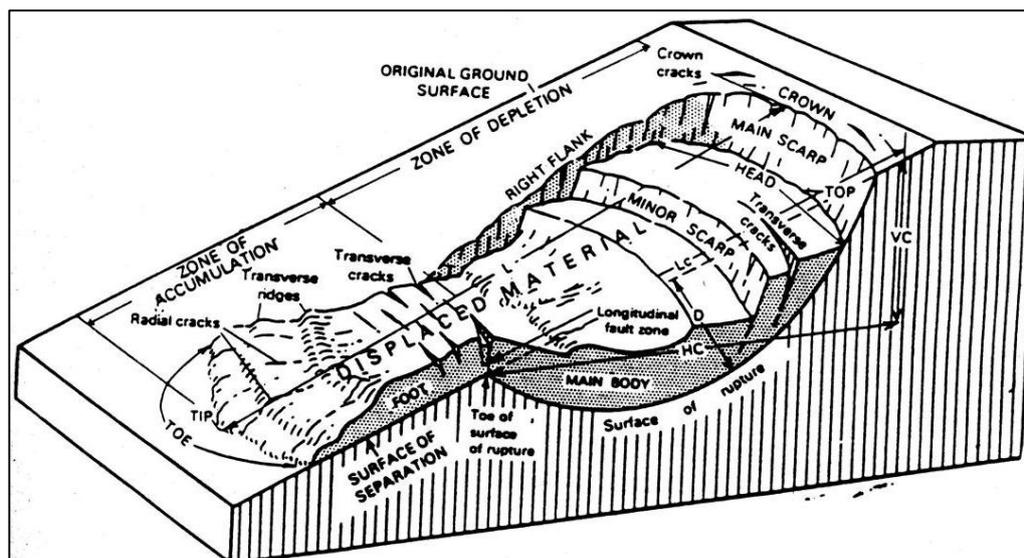
Figura 4.3 Elementos y partes de un deslizamiento. [64]

En el caso de los deslizamientos propiamente dichos.- La superficie de ruptura sigue una dirección preferencial, se producen grietas de tracción en la corona del talud o ladera, el movimiento incluye masas de suelo roca y fragmentos, al pié se observan deformaciones en donde la superficie puede ser plana o semi circular, además el movimiento puede ser lento o violento. En la figura 4.3 se presenta un esquema de deslizamiento propuesto por Varnes.

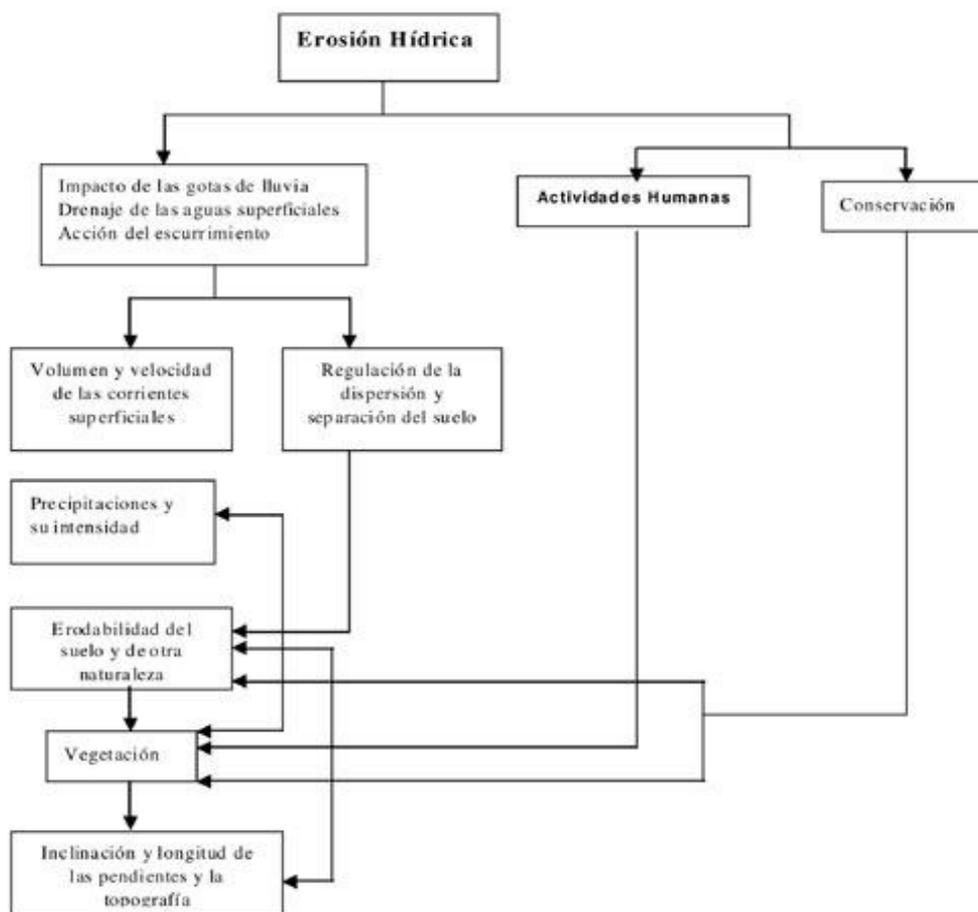
Figura 4.4 Explicación esquemática de los procesos erosivos debidos a la acción del agua. [20]

La erosión se inicia con el impacto de las gotas de lluvia, las corrientes de agua se acumulan progresivamente y adquieren mayor poder erosivo. El cambio de la dirección del drenaje natural cuando se han realizados movimientos de tierra (excavación, desalojo y rellenos), es otra de las causas del desarrollo de los procesos erosivos. A continuación se presenta la figura 4.4 [20].

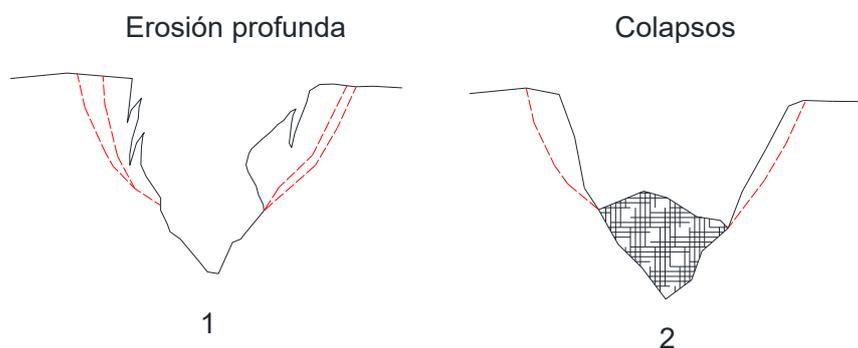
Figura 4.5 Secciones típicas del proceso de erosión superficial profunda, con pendiente abajo, colapsos laterales, acumulación de materiales y posterior alud.

De las observaciones efectuadas se deduce que la erosión superficial o externa puede llegar a generar zanjas profundas y cárcavas, por lo que las paredes de dichas socavaciones colapsan progresivamente, removiendo cada vez más materiales. (Figura 4.5)

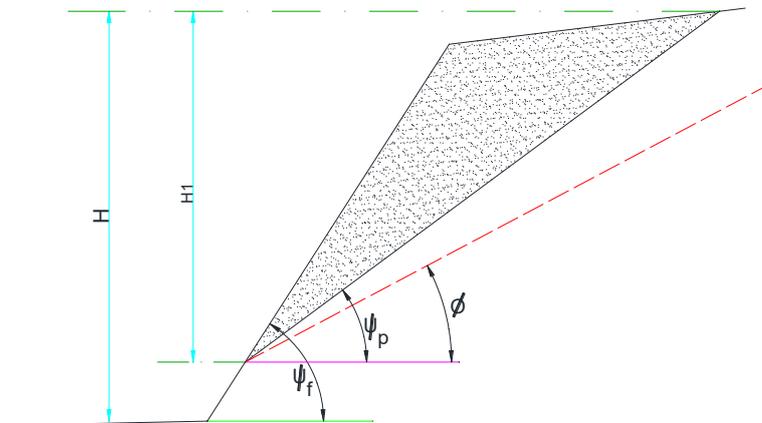
Figura 5.1 El deslizamiento ocurre en estas condiciones: $\psi_f > \psi_p > \phi$ [3]

- a. El rumbo de la discontinuidad es paralelo al rumbo del talud.
- b. La discontinuidad buza con un ángulo menor a la pendiente del talud.
- c. El ángulo de fricción interna es menor que el buzamiento de la discontinuidad

Se esquematiza el deslizamiento plano así: (Figuras 5.1 y 5.2)

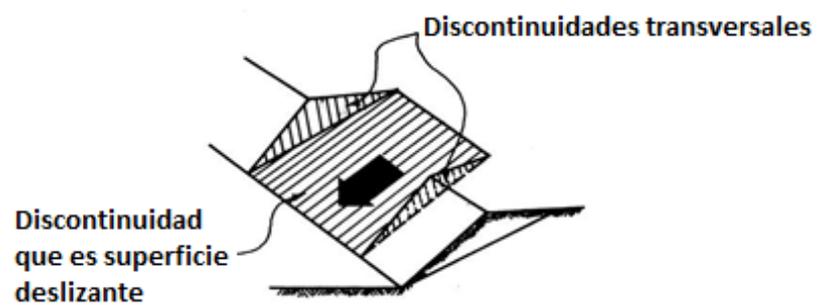
Figura 5.2 Discontinuidades que intervienen en un deslizamiento plano. [3] [57]

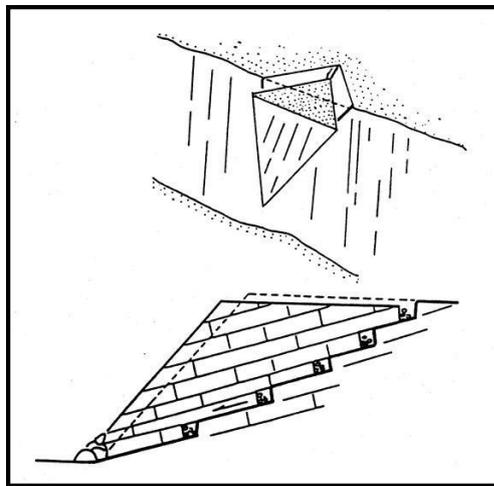
Figura 5.3 Deslizamiento por cuñas. [57]

Los deslizamientos por cuñas ocurren, en general, cuando las discontinuidades se intersectan según una línea, la cual se inclina en la misma dirección que la pendiente del talud.

El ángulo de inclinación de esta línea, es menor que la pendiente del talud en esa dirección. El ángulo de fricción en las discontinuidades es menor que la inclinación de la línea de intersección.

En la figura 5.3 se presentan dos casos de deslizamientos por cuña.

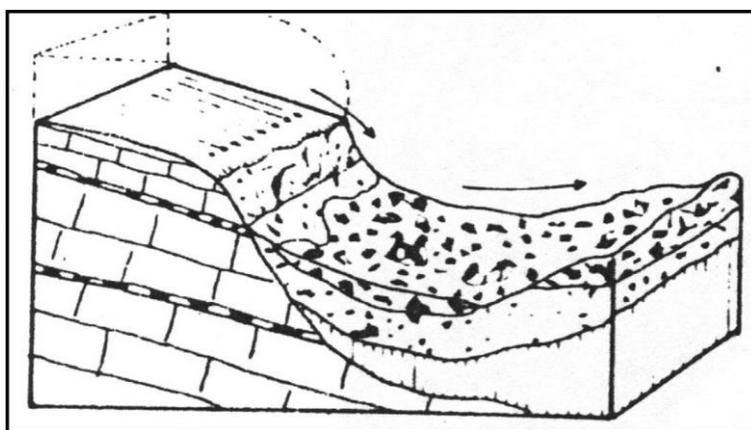
Figura 5.4 Deslizamiento de paquetes de estratos. [64]

Deslizamiento de paquetes de roca [64] ocurren como lo que se muestra en la figura 5.4. Las causas principales son:

- a. Los planos de deslizamientos están constituidos por uno o varios estratos cuyo buzamiento es ligeramente menor a la pendiente del talud.
- b. El agua de lluvia lubrica el contacto.

- c. La masa desarrolla grandes niveles de energía y velocidad, fluye como un torrente de derrubios.
- d. Los fragmentos se remontan sobre la ladera opuesta donde se depositan.
- e. Hay un aumento de la fricción debido a la disminución de la velocidad

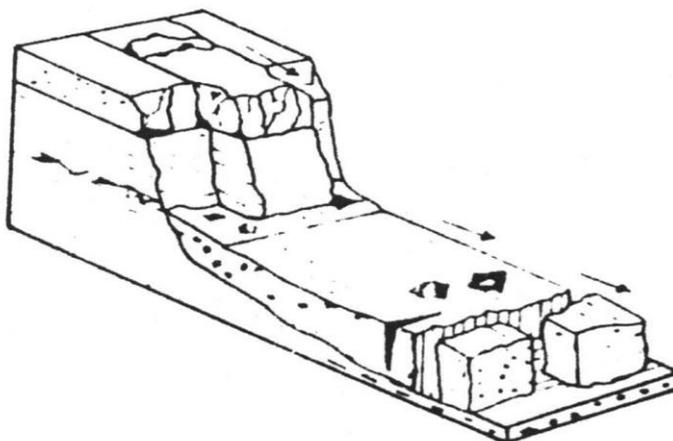
Figura 5.5 Deslizamiento en bloques del macizo rocoso. [64]

- c. El deslizamiento de los fragmentos es menor que el de los bloques principales.
- d. En el pié ocurre una dislocación en forma de colada de derrubio que se desplaza lentamente.
- e. Está limitado lateralmente y detrás por grietas y fracturas tectónicas.
- f. Se desarrolla siguiendo la dirección de la foliación y/o estratificación.
- g. Entre las causas principales está la absorción de agua proveniente de lluvia, rotura de tuberías, etc.

En la figura 5.5, se muestra un caso típico de deslizamiento de grandes bloques de roca.

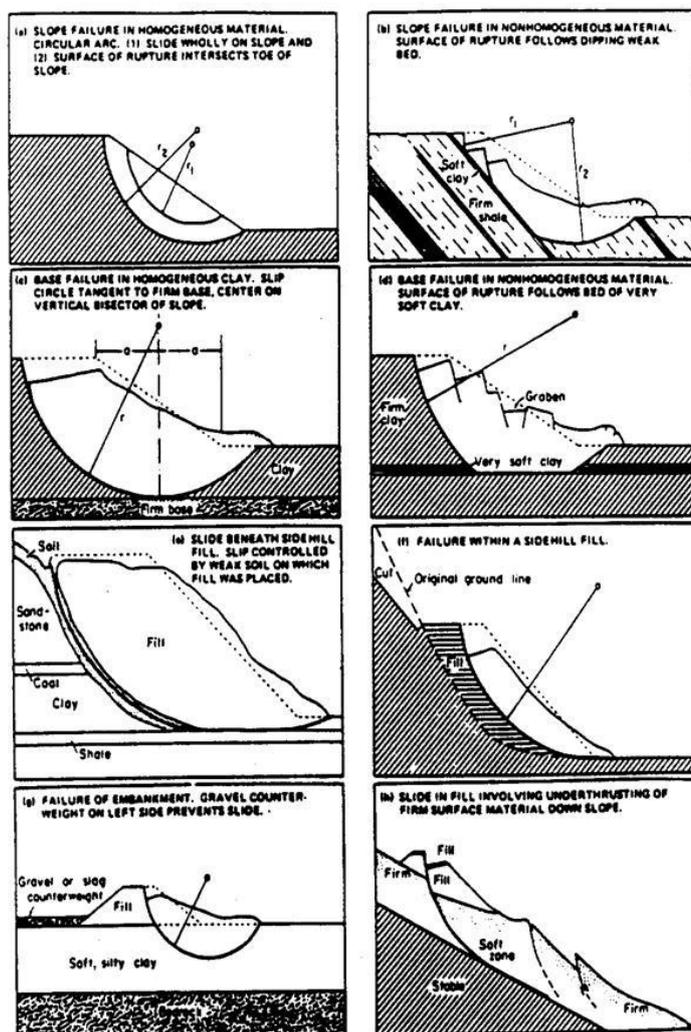
Figura 5.6 Deslizamientos rotacionales en diferentes condiciones. (64)

Deslizamientos rotacionales.- En estos casos La parte superior de la ladera colapsa según una superficie curva con la convexidad hacia adentro.

En la parte inferior, la lengua del desplazamiento toma la forma de una colada de derrubio, debido a la presencia del agua en todo el deslizamiento.

En la figura 5.6, se presenta la explicación de Varnes sobre los deslizamientos rotacionales.

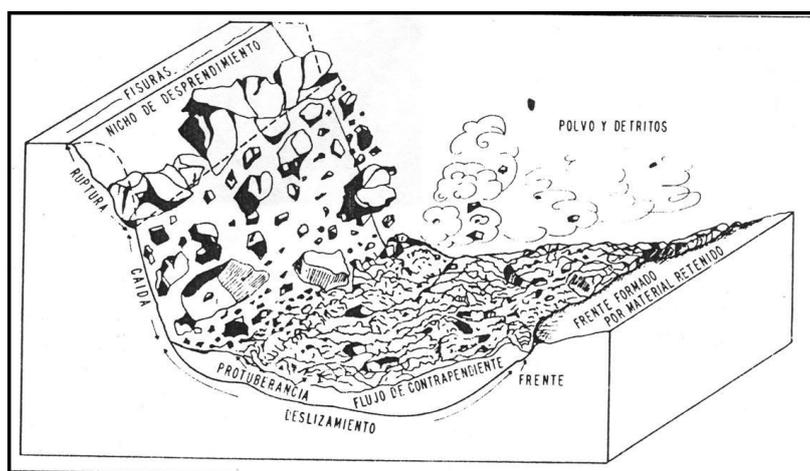
Figura 5.7 Caída de bloques de roca. [64]

Derrumbes.- Es el desplazamiento súbito de masas, mediante caída libre o deslizamiento a gran velocidad. La masa en movimiento se dispersa completamente por el impacto y no se origina una superficie de deslizamiento definida. La superficie de falla no sigue una dirección preferencial.

Se producen caídas de bloques a gran velocidad los cuales giran sobre sí mismos y rebotan con proyección y poco rozamiento entre ellos. Hay nubes de polvo y se escuchan ruidos estruendosos. Por el impacto se generan corrientes de aire turbulento y destructivo. (Figura 5.7)

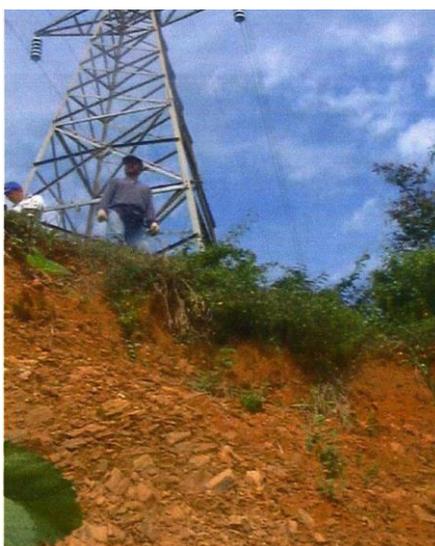
Foto 12 Deslizamiento de la capa meteorizada ocurrida en el sector Bastión Popular.

La masa puede transportar bloques grandes en suspensión sin redondearlos, la roca queda descubierta al perder su cobertura. En la Foto 12 se presenta un deslizamiento ocurrido en roca meteorizada.

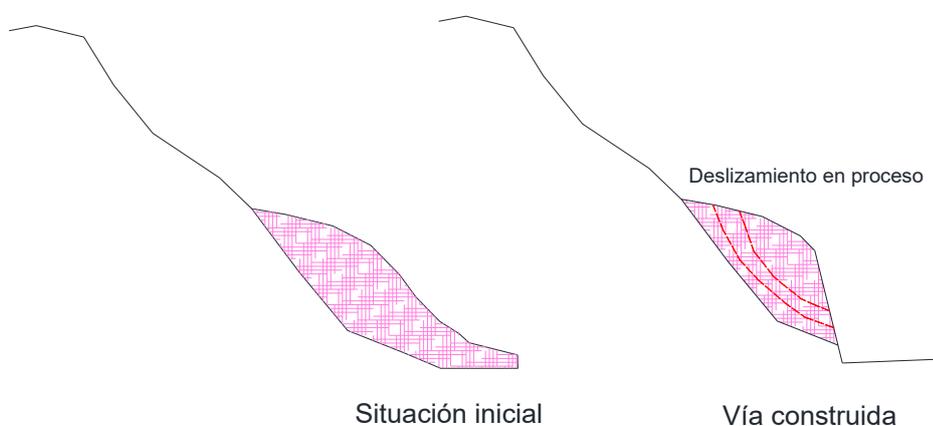
Figura 5.8 Cuerpo de suelos coluviales y su desestabilización mediante un corte para construir una vía.

Es importante destacar que los cuerpos coluviales determinan una topografía característica y cuando son excavados se desestabilizan afectando a las obras que se construyen. (Figura 5.8)

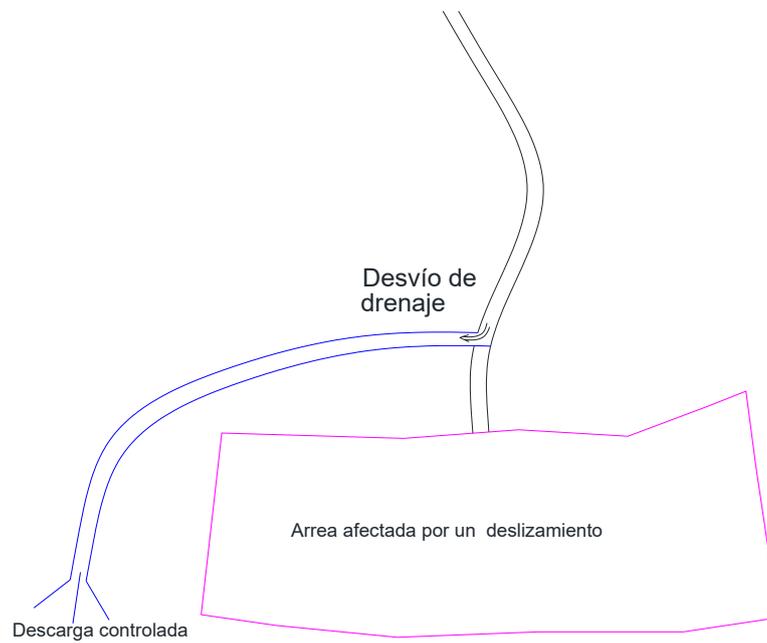
Figura 6.1 Solución de desvío de drenaje que ingresa a un área afectada.

Teniendo en cuenta los aspectos antes mencionados, la construcción de canales interceptores del drenaje natural, revestidos con hormigón, suelo cemento o geomembrana, esto es, que no permitan la infiltración, constituye una buena solución. Es importante tener en cuenta que las soluciones denominadas cunetas de coronación deben cumplir el objetivo de captar el drenaje de las partes más altas, en caso contrario no tienen ningún sentido su construcción.

En la Figura 6.1 se presenta una solución de desvío de drenaje.

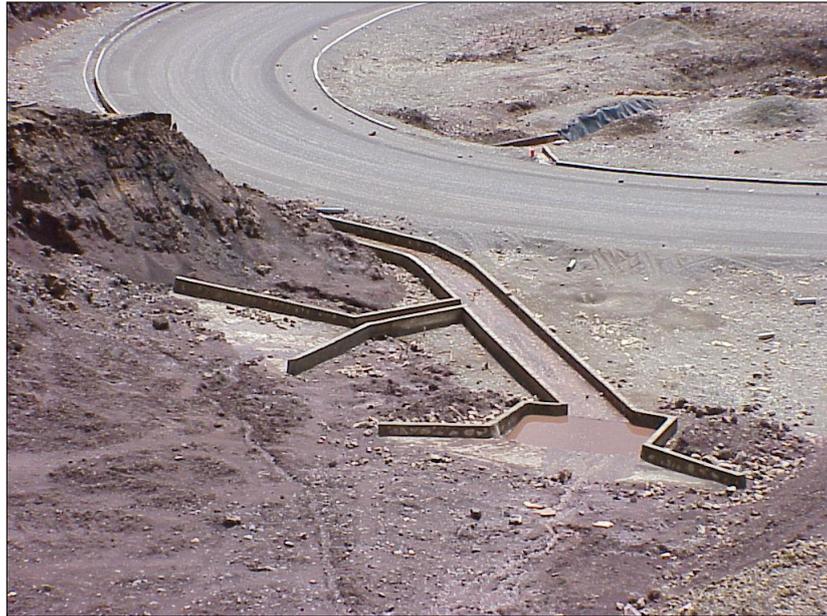
Foto 13 Control de la erosión de materiales finos sobre una calzada.
Fuente: propiedad del autor de esta tesis

Otra solución se presenta en la Foto 13 para controlar la erosión de finos que pueden acceder a una calzada. Es importante valorar la efectividad de esa solución en función del área que se está erosionando.

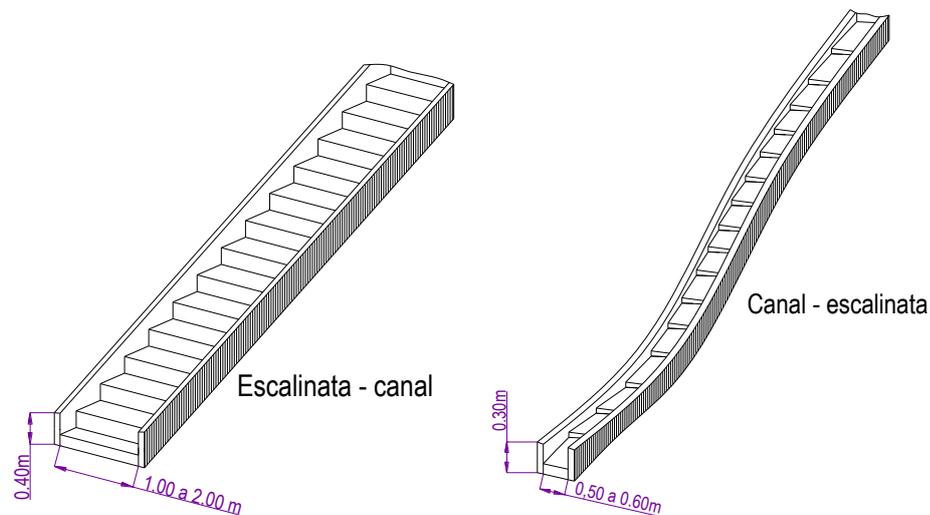
Para el caso en el cual se deba drenar y conducir flujos, controlando la energía de los caudales, se han formulado dos interesantes soluciones denominadas escalinata canal y canal escalinata [22] (Figura 6.2)

Figura 6.2 Solución para conducir el agua en laderas reduciendo la energía y por tanto sin generar erosión. [22]

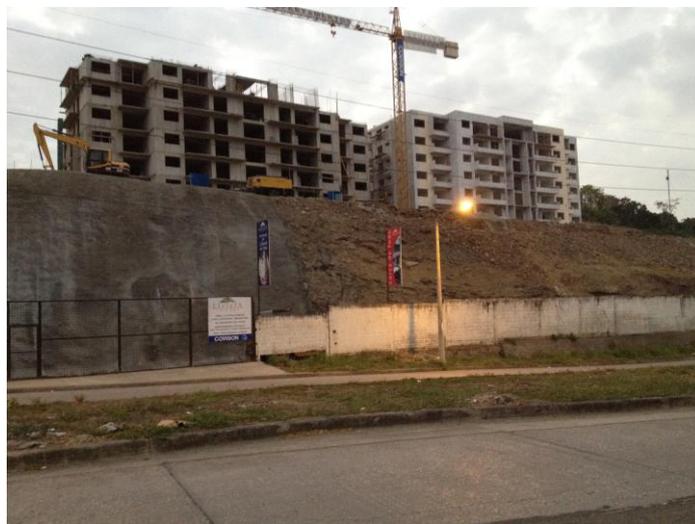
En el caso en el cual los bloques de roca o cuñas que se desprenden, pesan algunas toneladas y que amenazan a vidas humanas, una de las mejores soluciones es construir bulones, ligarlos a mallas electro soldadas y lanzar una capa protectora de hormigón proyectado. De ser necesario también se deben construir drenes para aliviar presiones de agua. (Fotos 14 y 15)

Foto 14 Estabilización de un talud donde se habían caído grandes bloques de roca.

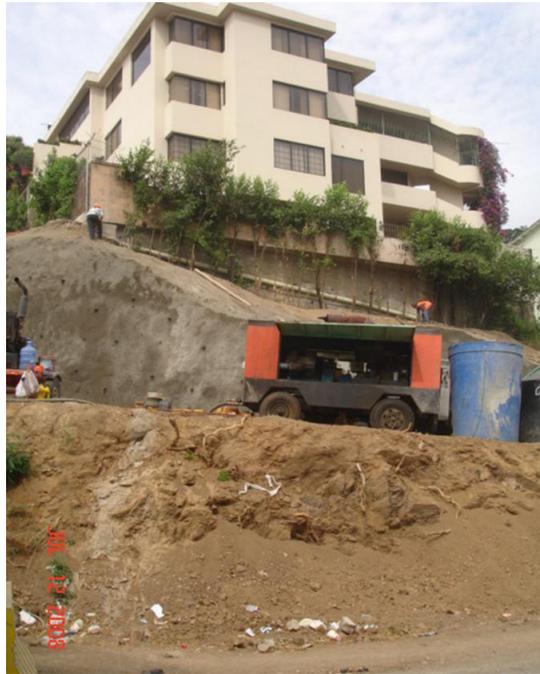
Foto 15 Corte de un talud de 80° y estabilización mediante bulones anclados, malla electro soldada, drenes filtro y una capa de hormigón proyectado.

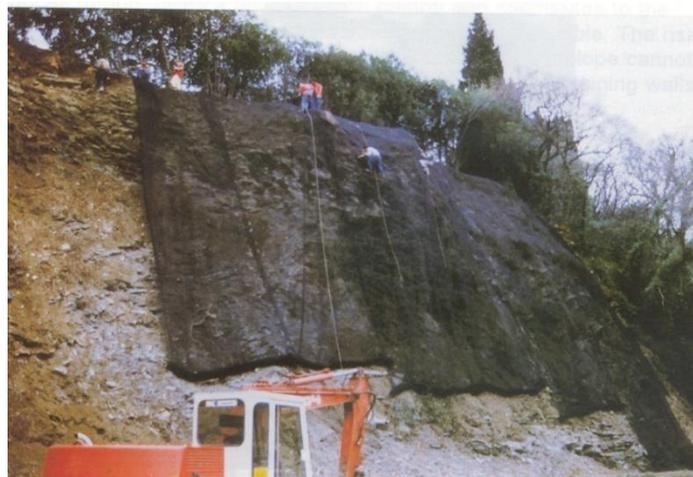
Cuando los bloques de roca son de pequeñas dimensiones, prácticamente como guijarros, se pueden utilizar los geomantos, los mismos que son capaces de retener esos materiales. (Foto 16)

Foto 16 Geomanto para controlar la caída de fragmentos de roca meteorizada.

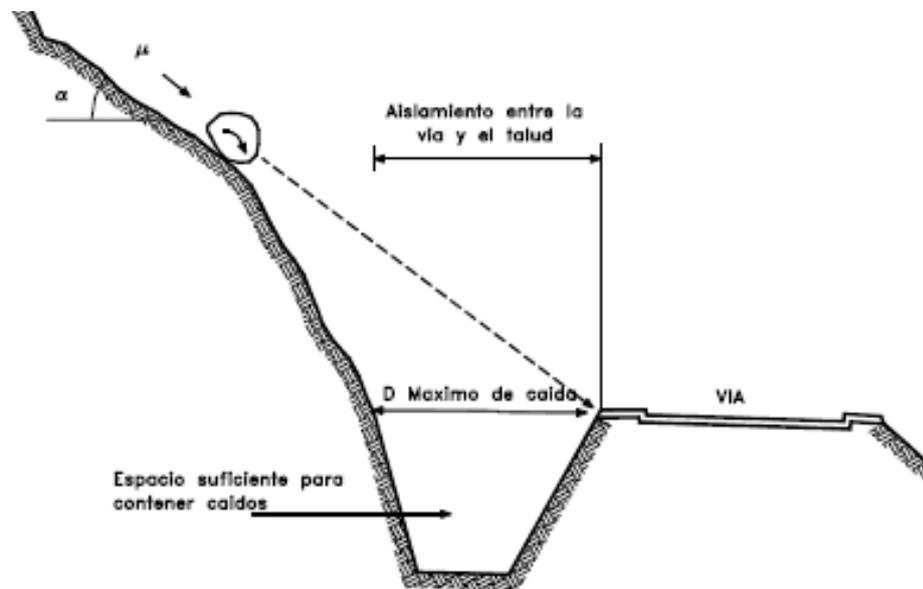
Otra posibilidad de solución de caída de bloques de pocas dimensiones y que no exista demasiada energía liberada, consiste en construir franjas de seguridad dotadas de una trinchera de suelos arcillosos para que amortigüen la caída de dichos bloques y no se dirijan a los costados. En la figura 6.3 se muestra las características generales de la solución que se propone.

Figura 6.3 Solución para caída de bloques. La trinchera también puede incluir arcilla en el fondo para amortiguar la energía que traen los bloques. [50]

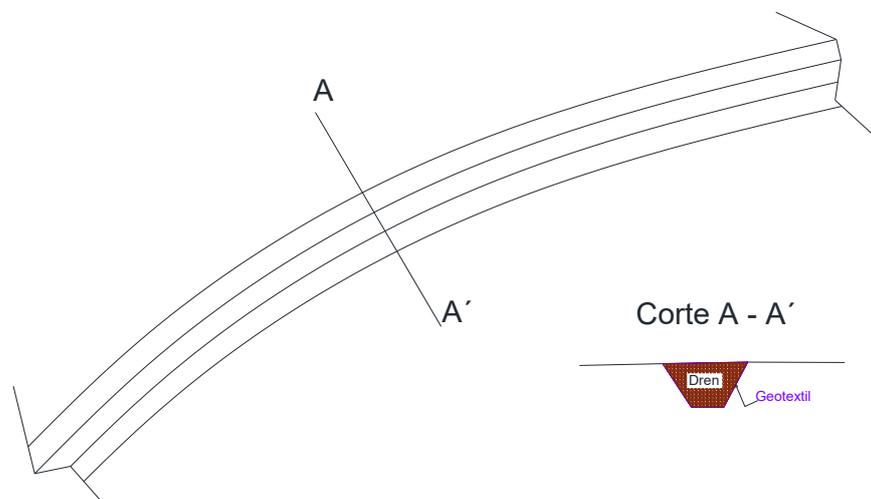
Para el control del drenaje sub superficial se deben construir drenes en forma de zanjas o trincheras alargadas. Para que los drenes trabajen debidamente es necesario que dispongan de filtro para evitar la erosión de finos. En la actualidad los geotextiles funcionan bastante bien como filtros. (Figura 6.4)

Figura 6.4 Dren de zanja dotado de geotextil como filtro.

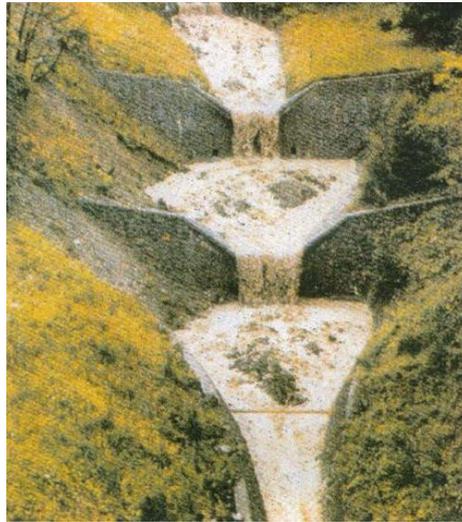
Para reducir la energía del agua con sedimentos en los canales de drenaje se utiliza con cierta frecuencia el sistema que se presenta en la Foto 17, que es una estructura transversal de hormigón. Cuando hay pocos sedimentos y más agua que drenar, puede ser utilizada la geomembrana HDPE de 1 mm o más, con la finalidad de construir canales con escalones para reducir la energía.

Foto 17 Canal con sistema de retención del agua sedimentos y reducción de la energía.

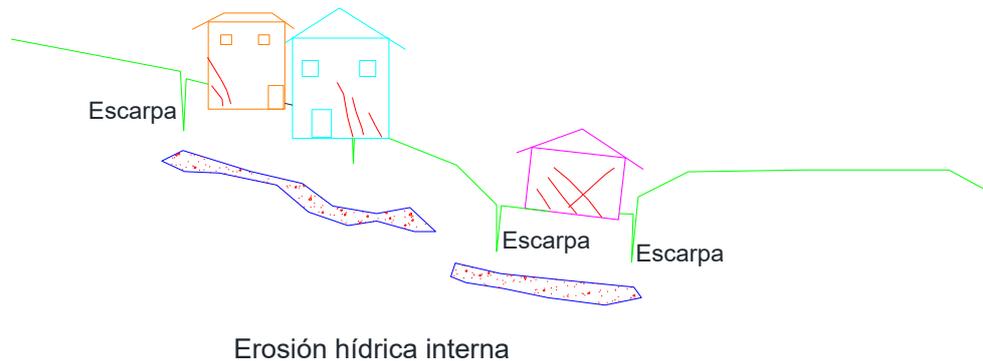
Las observaciones de campo pueden determinar sitios de hundimiento o colapsos, inclusive inicios de deslizamientos, cuando se tienen escarpas, esto es grietas con sus caras a diferente altura. La geofísica puede ser un método geotécnico para detectar las irregularidades en el sub suelo.

Figura 6.5 Acción del agua en un relleno sin compactar y efecto en la infraestructura.

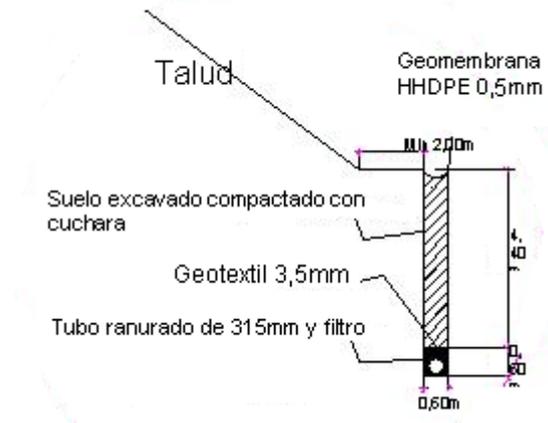
El bloqueo progresivo del flujo es posible realizar mediante la construcción de pantallas de intersección de flujo que son trincheras excavadas, dotadas de una cortina impermeable que puede estar integrada por una lámina de geomembrana impermeable y por el mismo suelo de excavación que debe ser re compactado [20].

Esta solución requiere de una solución de drenaje en el sentido del desarrollo de la trinchera, para que eventualmente exista una descarga lateral, controlada, del flujo. (Figura 6.6)

Figura 6.6 Diseño de una pantalla de intersección de flujo.
Fuente: propiedad del autor de esta tesis

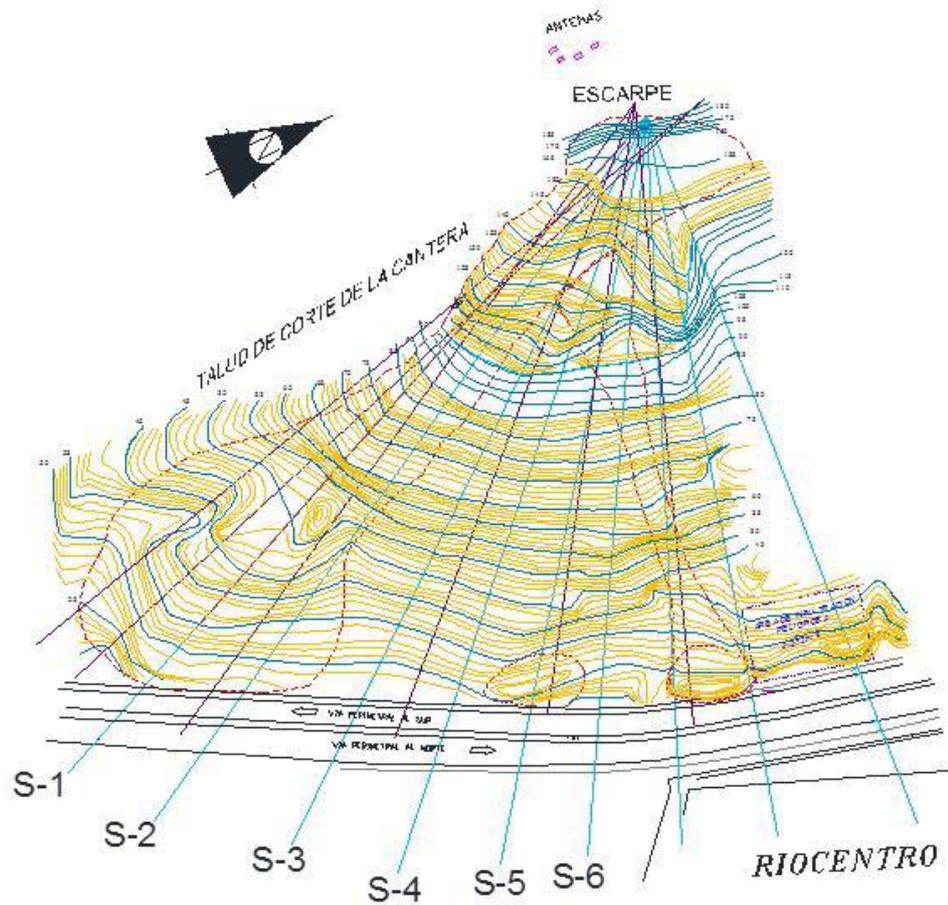
Para enfocar el problema se hace constar el levantamiento topográfico efectuado en los citados estudios, en 1998 (Figura 7.1), en donde se observa la planta topográfica del cerro afectado y la ubicación de los perfiles en el sentido longitudinal del deslizamiento. Las líneas rojas son demarcaciones de los últimos descensos de los materiales deslizados.

Figura 7.1 Planta topográfica con la ubicación de varios perfiles en el sentido del deslizamiento. [31]

Para efectuar los análisis se hizo énfasis el perfil S-6 debido a que presenta variaciones importantes en el perfil del terreno, después de que ocurrió el deslizamiento. Adicionalmente partiendo de la topografía existente antes de que ocurriera el deslizamiento ubicando las coordenadas del mismo perfil S-6, fue posible obtener el perfil del terreno natural antes del deslizamiento.

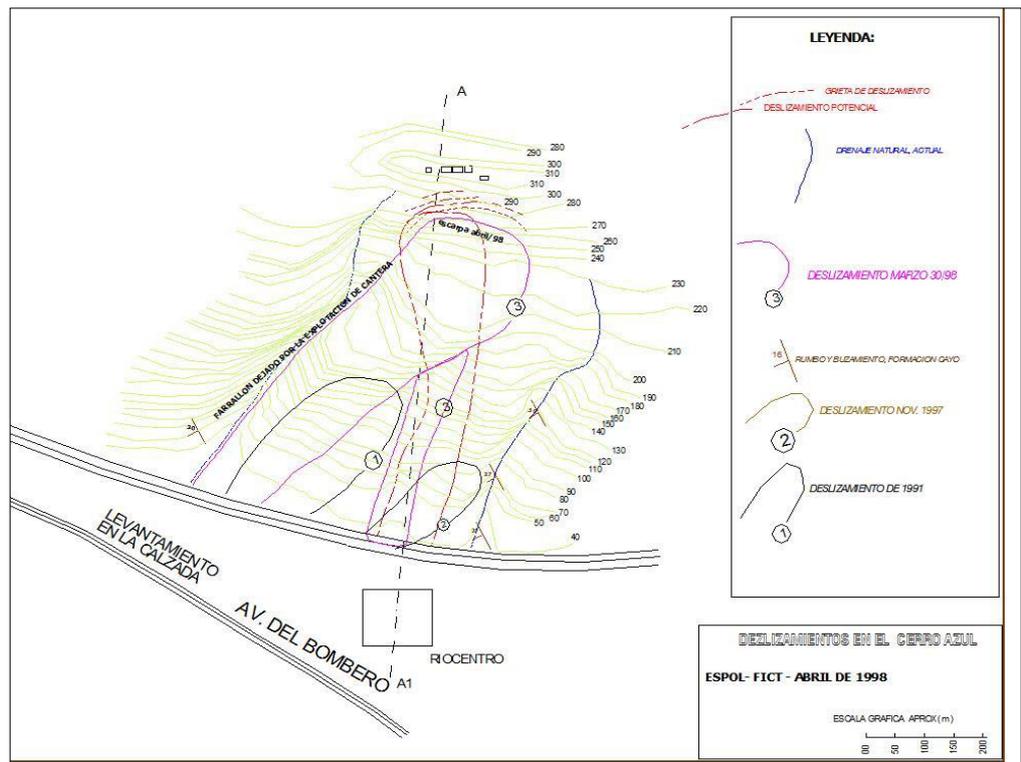
Figura 7.3 Información geológica y geotécnica del Cerro Azul. [31]

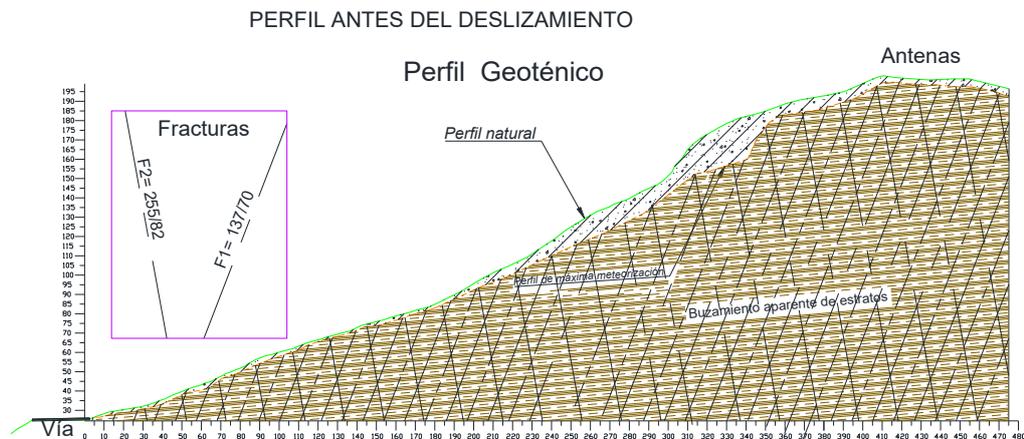
Figura 7.4 Perfil geotécnico que incluye el perfil natural del terreno, el perfil de meteorización, la estratificación de la Formación Cayo y la ubicación de las fracturas tectónicas.

Para elaborar la Figura 7.4, se utilizó la técnica de la red estereográfica, utilizando el software Autocad, siendo esta una contribución de la presente tesis. Se tuvo las fracturas F2, cada 15 a 20 m y F1, cada 7 a 10 m, con las orientaciones indicadas (Figura 7.4) en dirección de buzamiento y buzamiento.

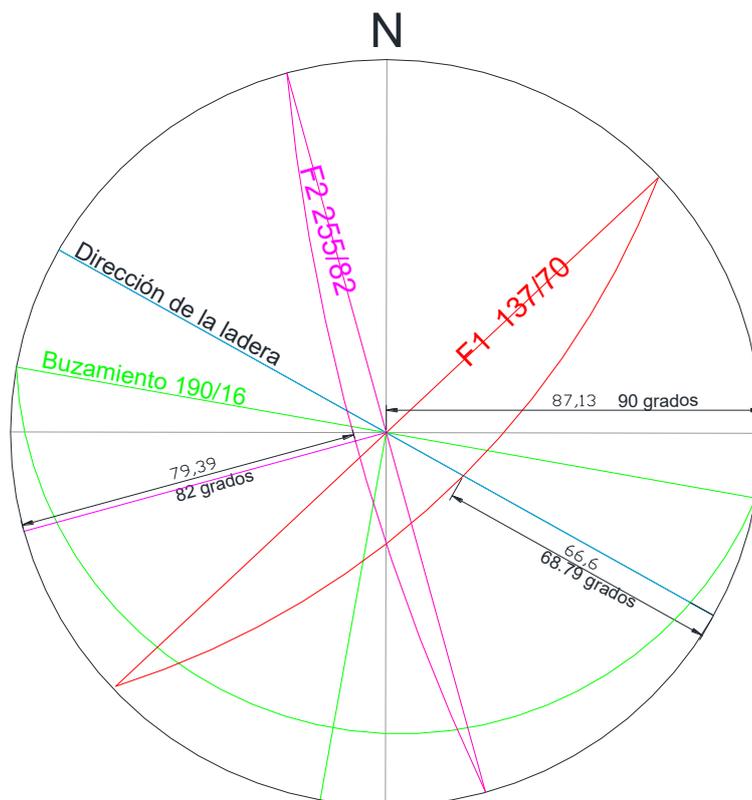
Otro aspecto importante de este procedimiento derivado de la red estereográfica es medir los segmentos resultantes de la intersección de los planos con el eje que tiene la orientación de perfil topográfico, de esta forma se mide el ángulo de inclinación aparente de los planos respecto a dicho perfil con lo cual se logró la Figura 7.4, por ejemplo el ángulo aparente de la fractura F1 es 68.79° , siendo el buzamiento verdadero 70° . Con el procedimiento se han graficado las inclinaciones de todos los planos en el perfil. (Figura 7.5)

Figura 7.5 Procedimiento seguido para graficar los planos de discontinuidades, respecto a la orientación del perfil topográfico de la ladera.
Fuente: propiedad del autor de esta tesis

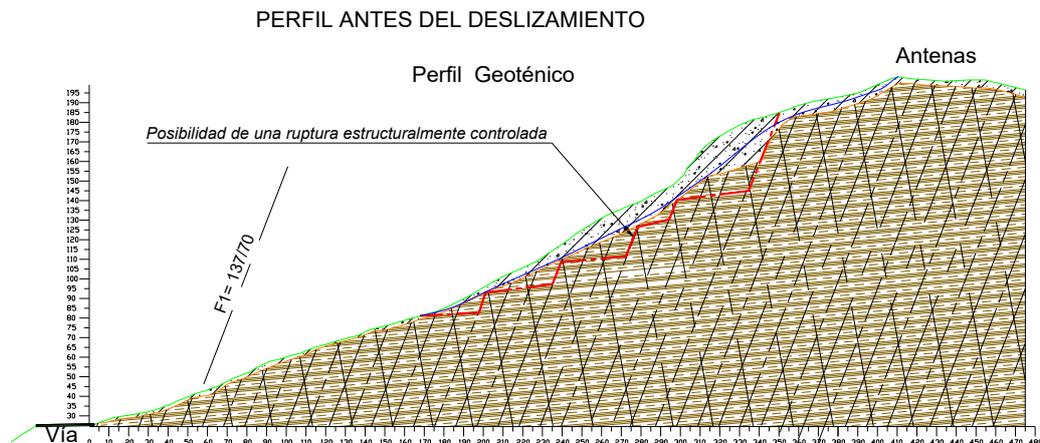
El próximo paso para el análisis consiste en la determinación de la probable superficie de ruptura, la cual, debido a las grandes dimensiones del deslizamiento debió estar estructuralmente controlada por las discontinuidades. En este caso intervienen la estratificación en los niveles donde los estratos son menos espesos o más finos, las fracturas de la familia F1, que son transversales (a los estratos), las más frecuentes y que están inclinadas en el mismo sentido que la pendiente del terreno. (Figura 7.6)

Figura 7.6 Determinación de la probable superficie de ruptura (trazos rojos) entre la estratificación y las fracturas de la familia F1 (NF son trazos azules).

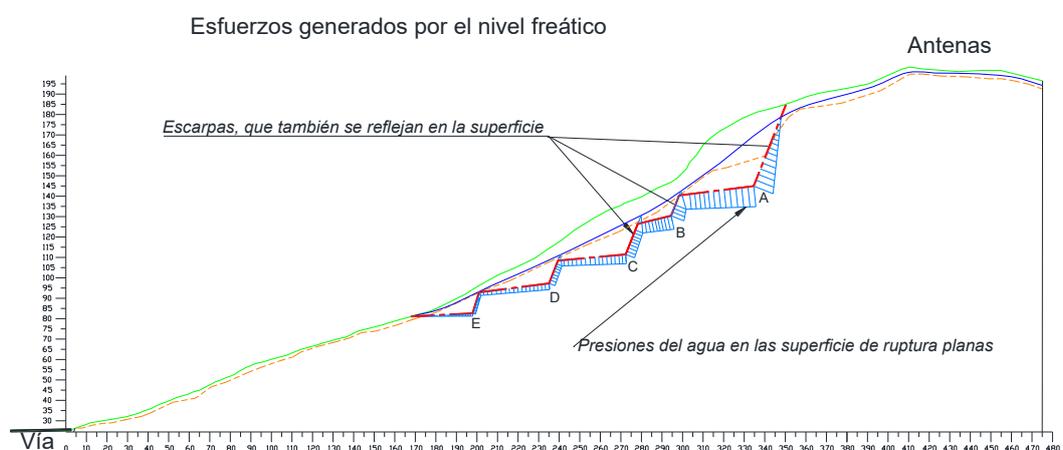
A continuación se puede determinar la acción del agua la misma que actúa en función de nivel freático y la forma de la superficie de ruptura. Para este análisis se utiliza el modelo de Hoek y Brown de la distribución triangular de las cargas hidrostáticas, asumiendo que entre las fracturas F1 que forman escarpas (los mencionados autores denominan grieta) y la estratificación existe un conducto de agua intercomunicado.

En el presente trabajo se considera que en la primera escarpa de ruptura se tiene la mayor carga que se trasmite a la segunda escarpa con una pérdida debido a las fuerzas friccionantes y así se continua con las otras escarpas hasta llegar a la carga 0, en el punto en que el agua sale.

Al construir los triángulos de presión se tiene que en la posición del nivel freático la carga es cero y que en la base, exceptuando en la primera escarpa, la carga hidrostática se suma con la carga que viene de las partes más altas. Se puede notar que la carga se pierde desde el punto A hacia el punto E. (Figura 7.7)

Figura 7.7 Determinación de las cargas hidrostáticas referidas a la posición del nivel freático y al camino recorrido.

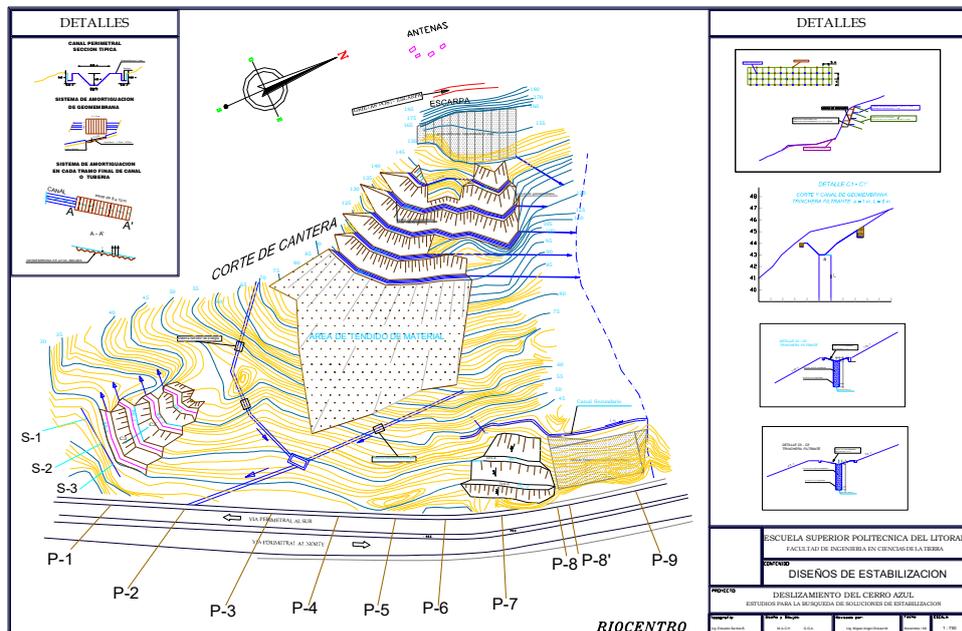
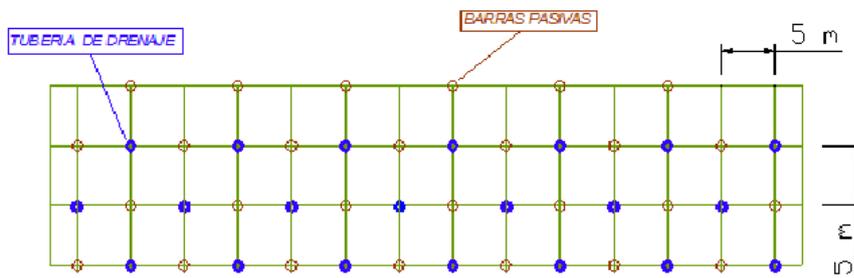
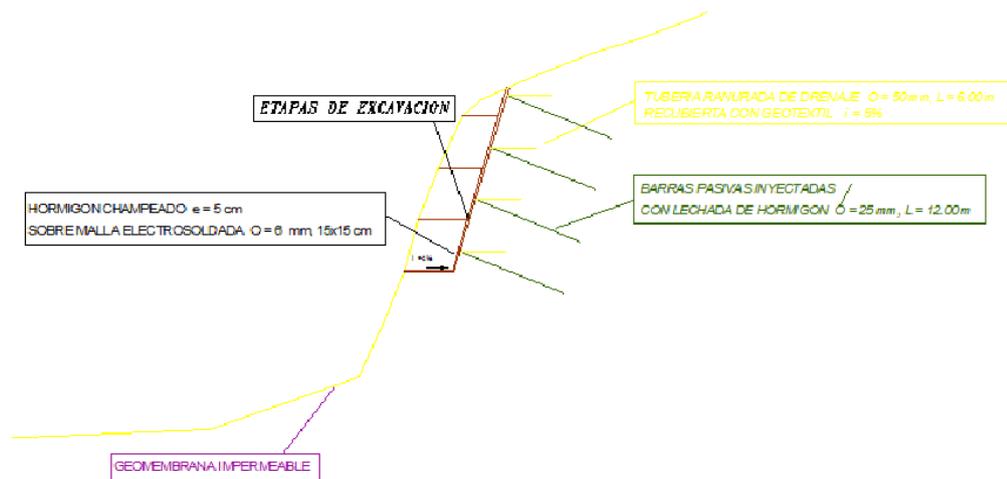
La solución técnica planteada por la ESPOL en 1999 fue la que se presenta en las Figuras 7.8, 7.9 y 7.10.

Figura 7.8 Soluciones técnicas propuestas por la ESPOL [31].

Figura 7.9 Soluciones técnicas propuestas por la ESPOL [31].

Figura 7.10 Soluciones técnicas propuestas por la ESPOL [31].

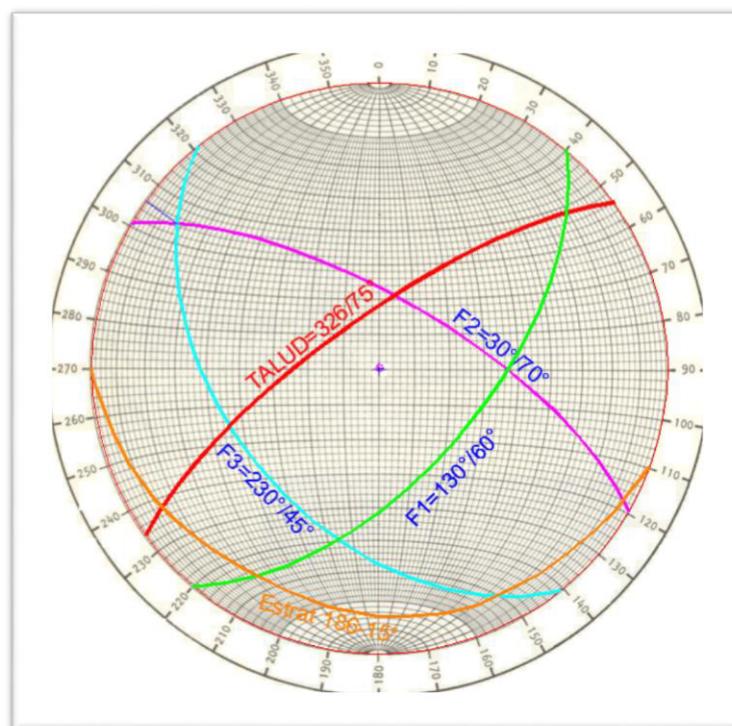
Por la razón antes señalada y dado que han ocurrido procesos de desestabilización en el lado Norte del Cerro, en donde la estratificación es en sentido contrario a la pendiente de la ladera, se ha elegido este costado del cerro, para demostrar la incidencia del agua. En la Figura 7.11, se presentan graficadas las discontinuidades y el talud analizado.

Figura 7.11 Planos de las discontinuidades F1, F2, F3, la estratificación y el talud en análisis.

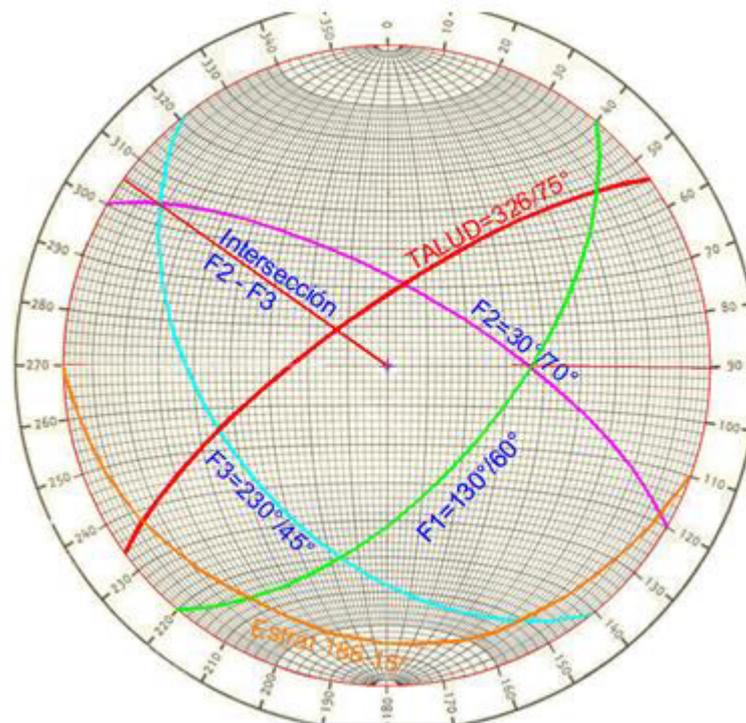
Para graficar las discontinuidades es necesario encontrar la inclinación de la intersección de las discontinuidades F2 y F3 (Figura 7.12). La inclinación de la intersección es de 14° respecto al talud.

Figura 7.12 Intersección de las discontinuidades F2 y F3.

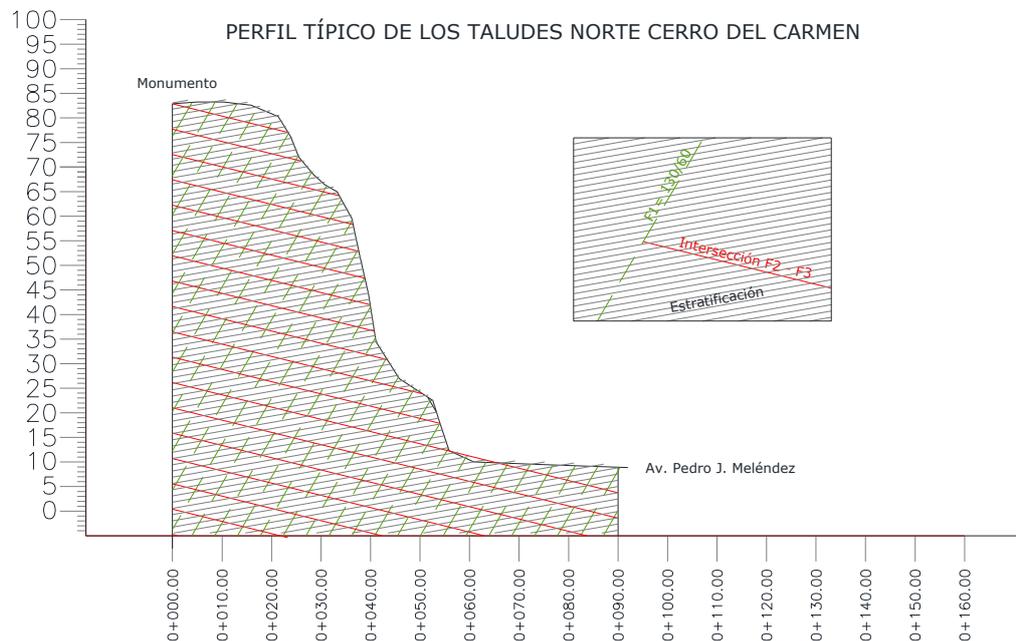
Graficando las discontinuidades que constan en la red estereográfica en el perfil típico del Cerro Del Carmen, lado Norte, aplicando para ello el mismo procedimiento antes explicado se tiene: (Figura 7.13)

Figura 7.13 Perfil típico del Cerro Del Carmen incluyendo los planos de estratificación y la intersección de las fracturas F2 y F3, además la fractura F1 que corta a aquellas 2.

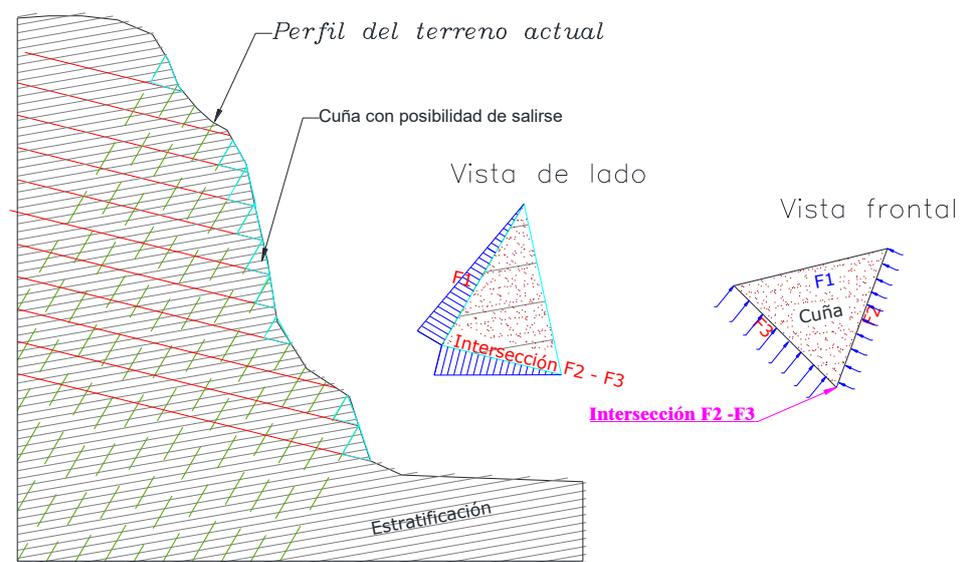
En la Figura 7.14 se muestran las cuñas más probables de formarse y de ser inestables debido a los empujes hidrostáticos del agua. Cabe recalcar que si no existen lluvias intensas, dichas cuñas se mantienen en sitio, además es evidente que existe la acción del deterioro (antes definido)

Es importante destacar que los bloques de cuñas se apoyan sobre los planos F2 y F3, se mantienen en su sitio porque existe fricción y cierta cohesión debida a materiales cementantes.

Figura 7.14 Cuñas que se forman debido a la intersección de las fracturas F2 y F3 y las fracturas F1

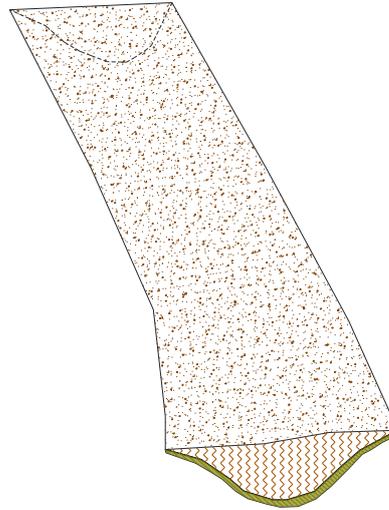
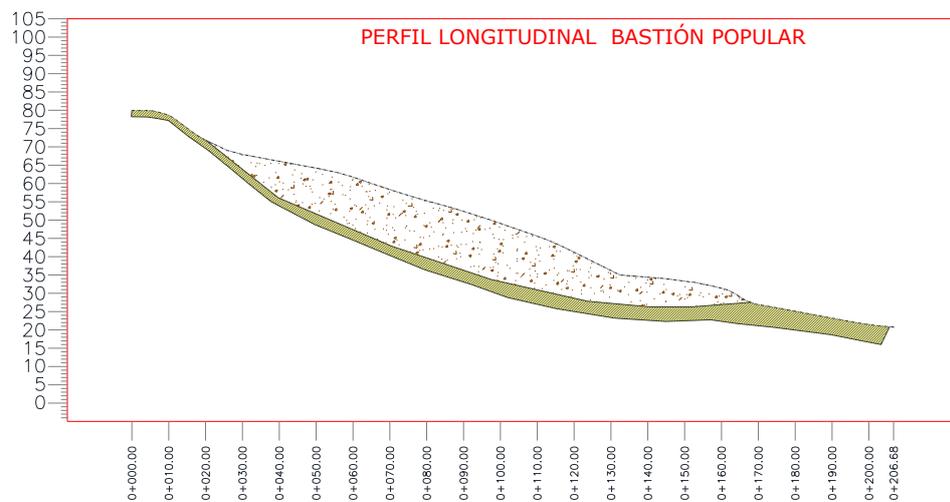
Un perfil longitudinal en la parte más profunda del relleno es el que se presenta en la Figuras 7.15 y 7.16, en tanto que uno transversal en la en la Figura 7.17.

Figura 7.15 Vista esquemática, en tres dimensiones, de un relleno en una ladera
Fuente: propiedad del autor de esta tesis

Figura 7.16 Ladera rellena sobre una hondonada natural, en con materiales producto de excavaciones. En la superficie existen numerosas viviendas.
Fuente: propiedad del autor de esta tesis

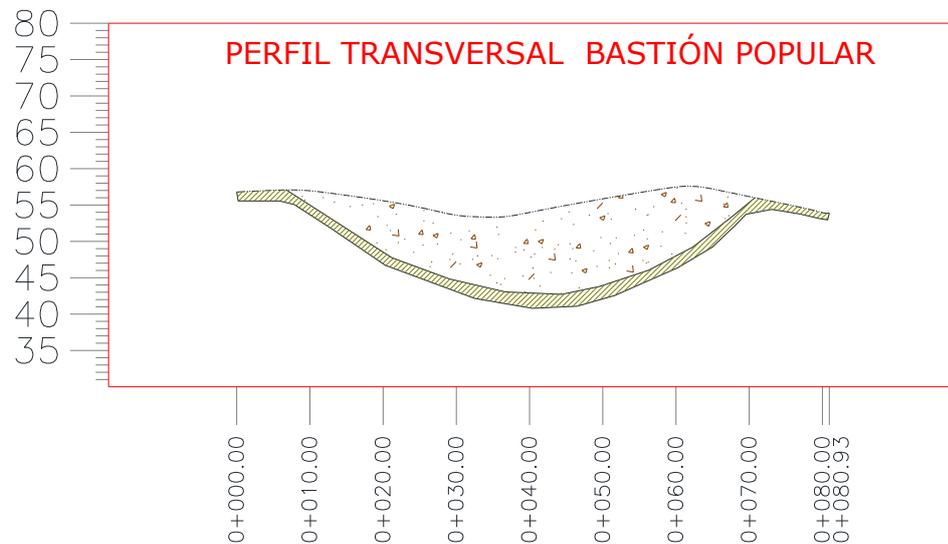
Figura 7.17 Perfil transversal en la hondonada rellena. En la superficie existen numerosas viviendas.
