“Incidencia del agua en los procesos de inestabilidad de taludes y laderas en el centro y norte de la ciudad de Guayaquil”

TESIS DE GRADO

INGENIERIA CIVIL

Año: 2015

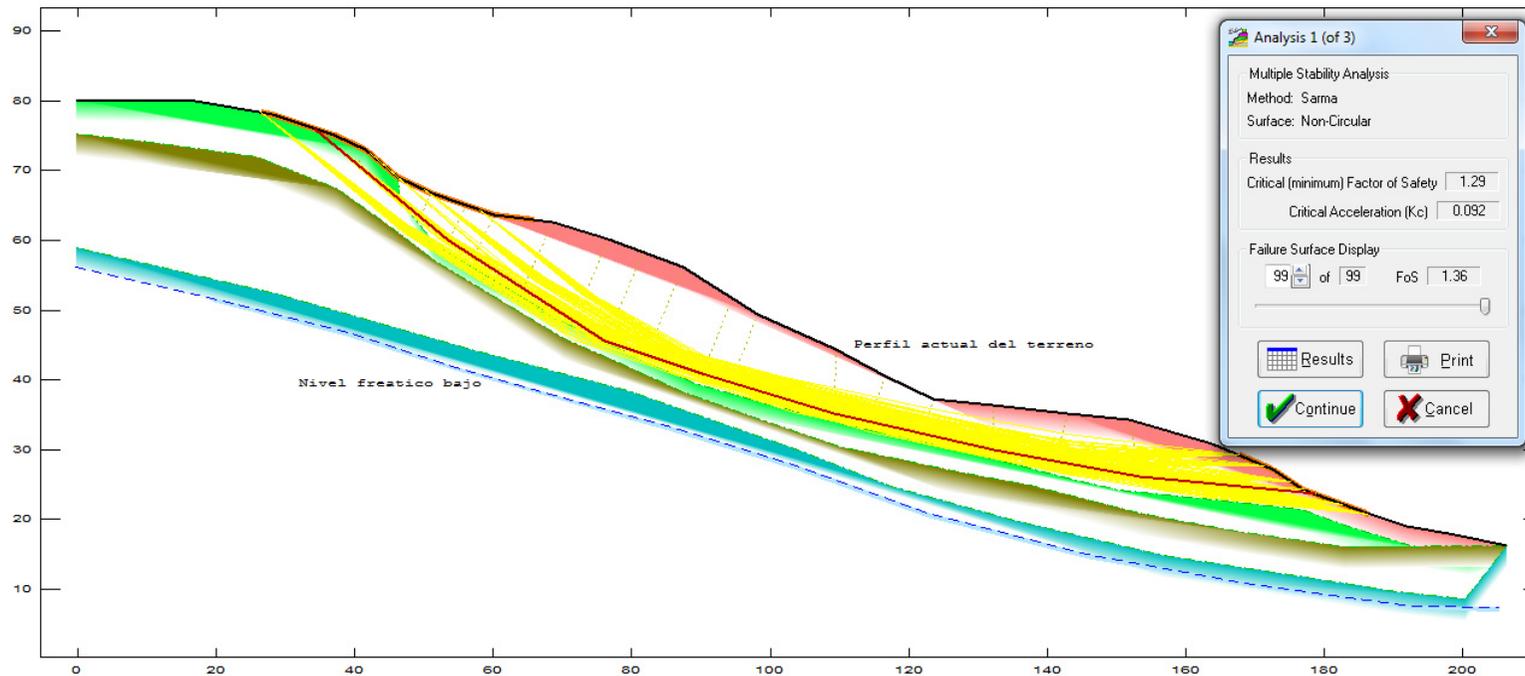
Análisis de estabilidad cuando el nivel freático está bajo (tiempos de muy escasas lluvias)

Figura 7.18 Corrida #1 del análisis de estabilidad de "Laderas de Bastión Popular".

del nivel freático para cada una y también se incluyó una fuerza sísmica para así comparar los impactos generados sobre dicha ladera. (Figuras 7.18, 7.19, 7.20 y 7.21). De la corrida #1 se tuvo un FS de 1.29, lo cual refleja condiciones de estabilidad. De la corrida # 2 se obtuvo un FS de 1.17 lo cual aún sigue mostrando estabilidad. En la corrida #3 se tuvo inestabilidad al darse un FS de 0.98. Cada corrida tuvo una condición distinta de precipitación local.

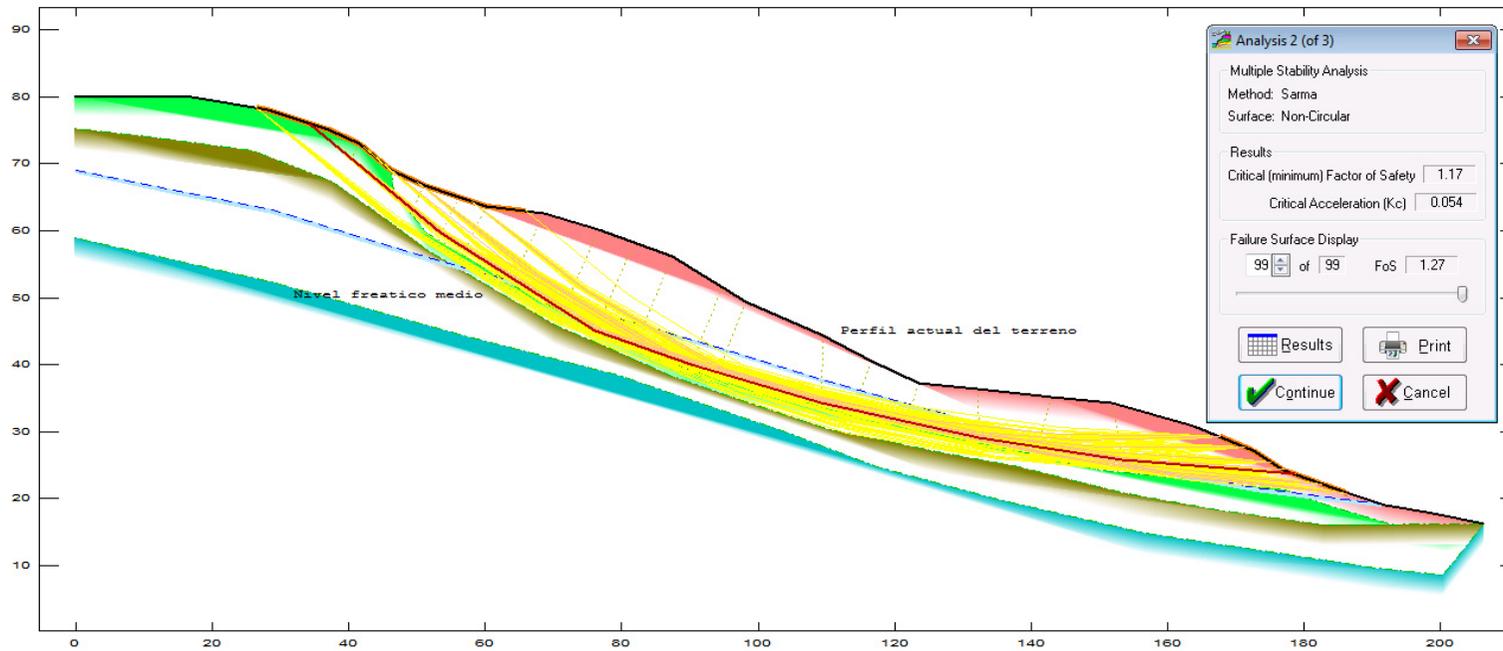
Análisis de estabilidad cuando el nivel freático es medio (lluvias moderadas)

Figura 7.19 Corrida #2 del análisis de estabilidad de "Laderas de Bastión Popular".

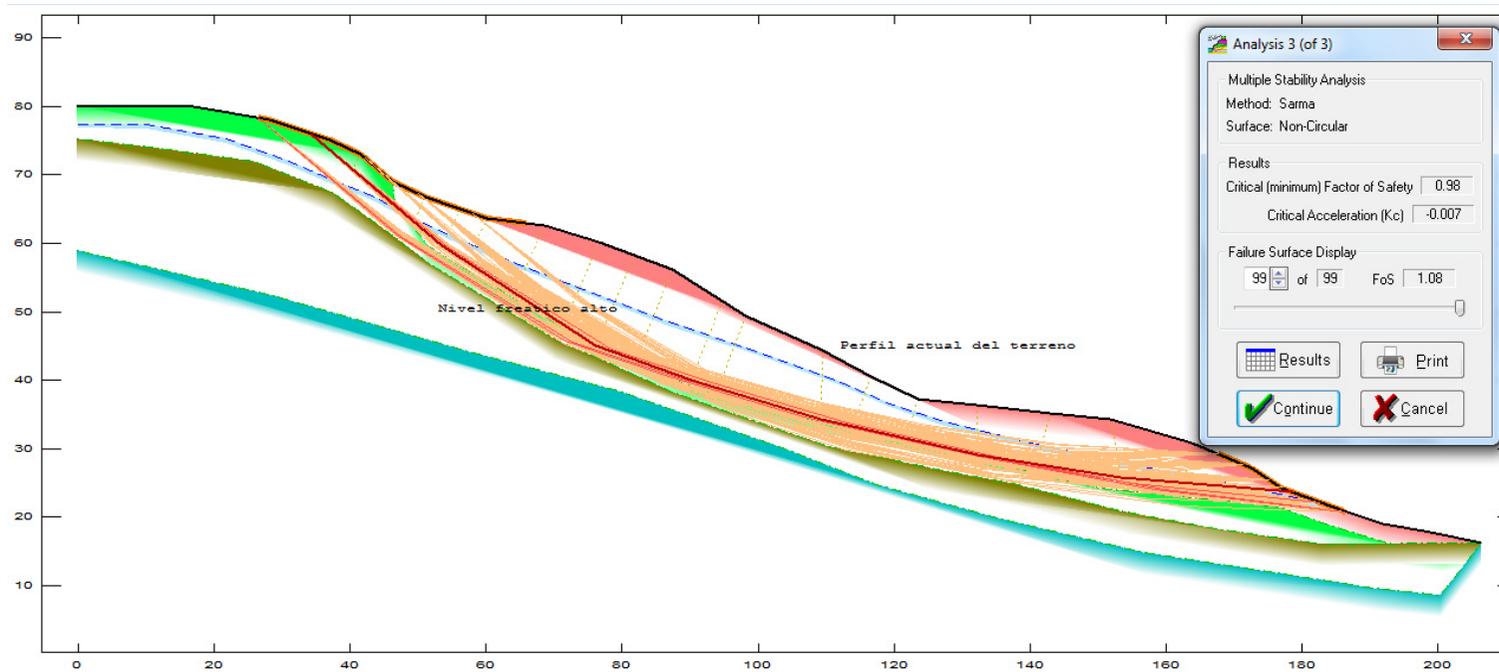
Análisis de estabilidad cuando el nivel freático esta alto (lluvias intensas)

Figura 7.20 Corrida #3 del análisis de estabilidad de "Laderas de Bastión Popular".
Fuente: propiedad del autor de esta tesis

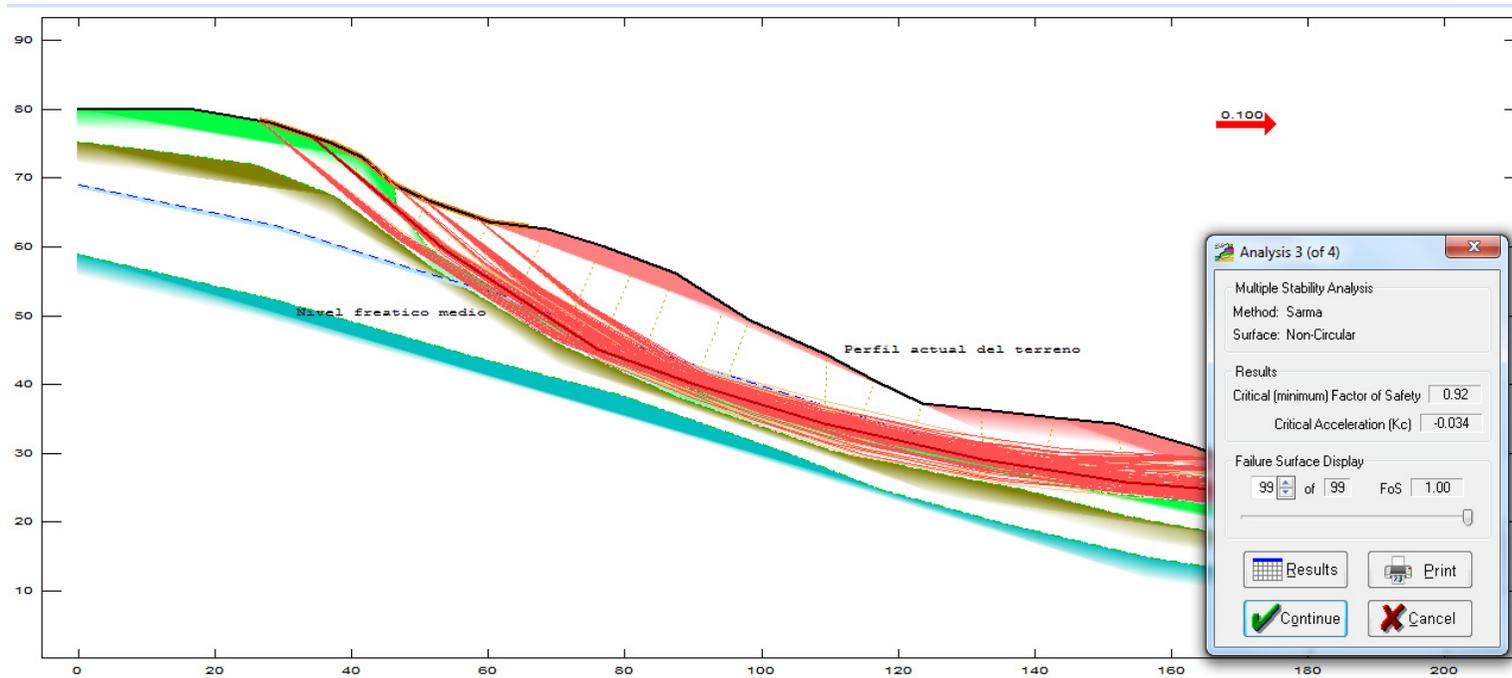
Análisis de estabilidad cuando el nivel freático es medio y ocurre un sismo de aceleración de 0.2g

Figura 7.21 Corrida #4 del análisis de estabilidad de "Laderas de Bastión Popular."
Fuente: propiedad del autor de esta tesis

Si el nivel freático es intermedio y ocurre un sismo de 0.20g, el factor de seguridad que se obtiene es de 0.92, lo que determina inestabilidad.

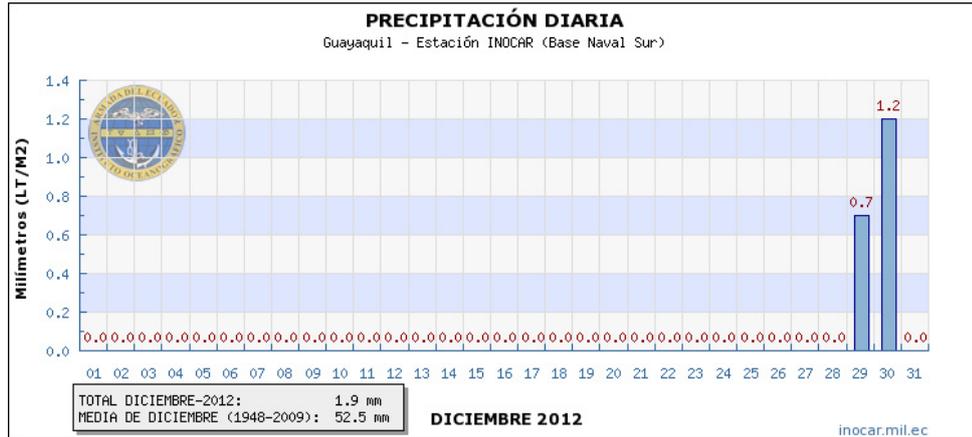
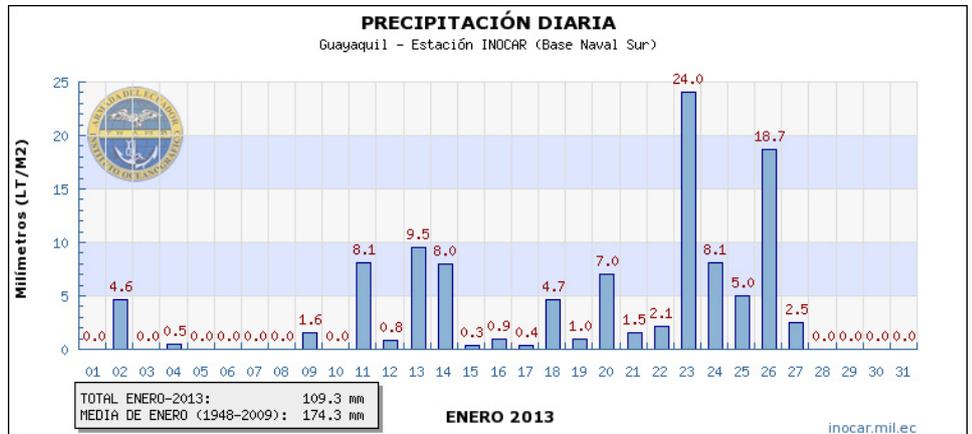
Gráficas de precipitación mensual medida por INOCAR
