Análisis experimental de la resistividad del acero corroído del doble fondo del
buque "Paola"

Proyecto Integrador

Ingeniero Naval

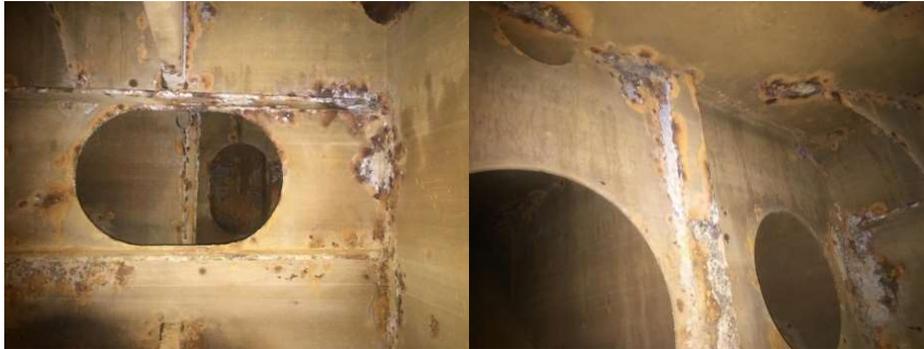
Figura 1.

Efecto de corrosión en el doble fondo del buque carguero Paola

La corrosión en las embarcaciones es un fenómeno ampliamente presente en buques que han estado por extensos periodos en contacto directo con el medio salino, lo que resalta la importancia de realizar inspecciones periódicas para garantizar el correcto funcionamiento de estas estructuras. A continuación, se presenta una imagen del doble fondo del buque Paola, capturada durante la inspección realizada antes de la ejecución del presente proyecto. En dicha imagen, es posible observar una de las secciones del doble fondo afectada por los efectos de la corrosión.

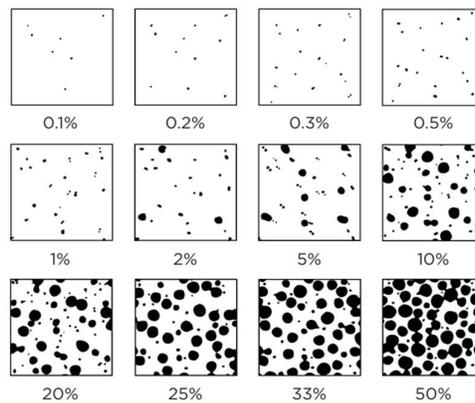
Figura 2.

Porcentajes de corrosión establecidos por ABS

Por lo anteriormente mencionado, la sociedad clasificadora ABS establece que el porcentaje de corrosión presente en las estructuras metálicas puede identificarse mediante manchas irregulares. Este concepto se ilustra en la figura que se presenta a continuación.

Como se observa en la Figura 2, la sociedad clasificadora ABS define distintos porcentajes de corrosión, entre los cuales algunos se asemejan al caso de estudio: 5%, 10%, 20% y 25%. Esto demuestra que el modelo establecido para las futuras probetas se encuentra dentro de un rango validado por dicha sociedad clasificadora.

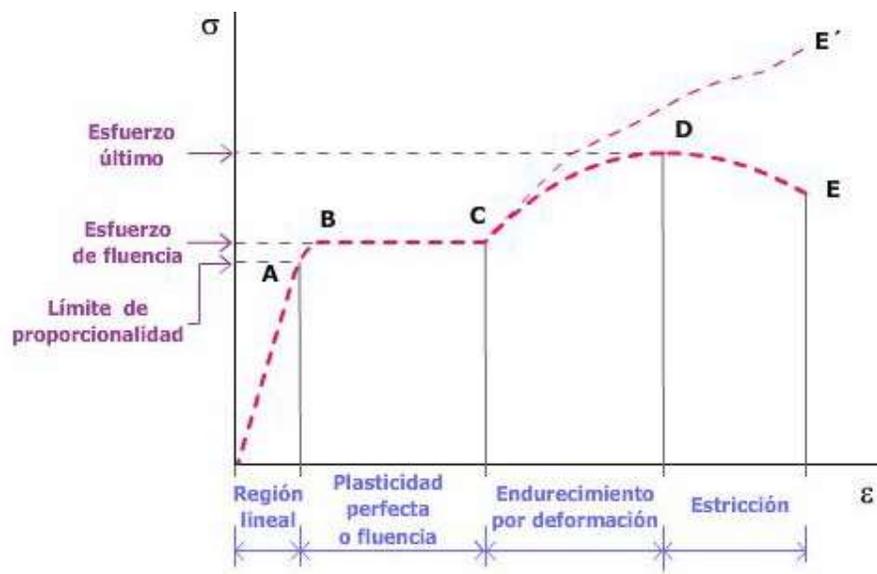
Figura 3.

Gráfico esfuerzo vs deformación unitaria de un metal

El gráfico anterior, muestra el comportamiento de los metales, donde se puede observar que desde el origen hasta el límite de proporcionalidad es un segmento lineal, de

donde se deduce la relación de proporcionalidad entre esfuerzo y deformación, conocida como ley de Hooke (P.Popov, 2000).

La gráfica esfuerzo vs deformación de un material proporciona información suficiente para conocer sus propiedades mecánicas, algunas de ellas son resiliencia, tenacidad, esfuerzo de rotura, límite elástico, plástico, entre otros, tal como se aprecia en la siguiente figura.

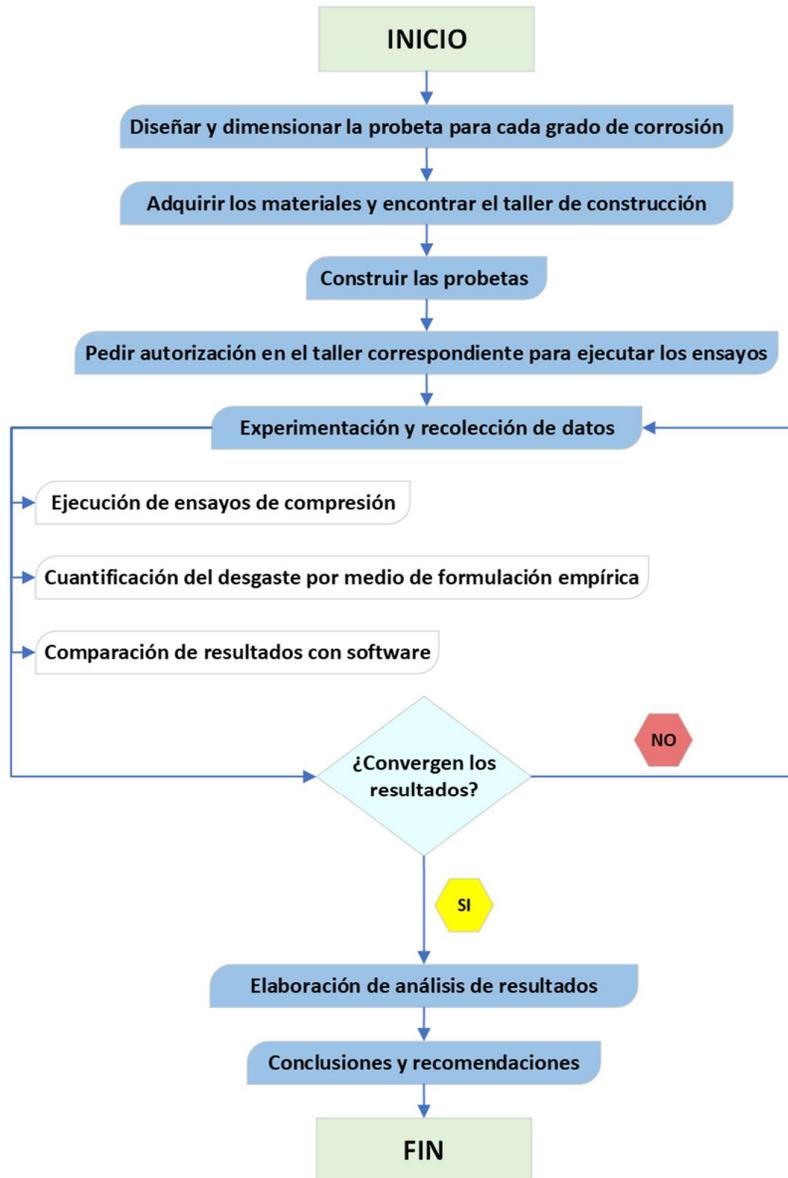
Figura 4.

Diagrama de flujo de la metodología aplicada

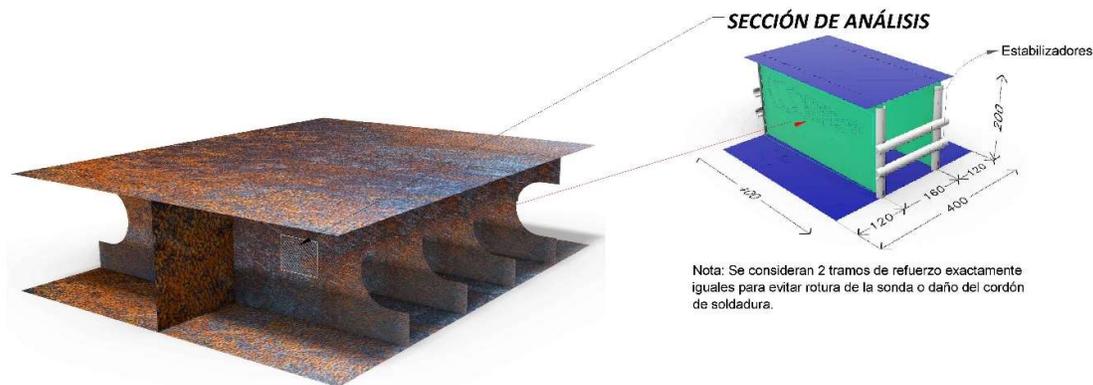
Figura 5.

Esquema de la sección del doble fondo en análisis

La sección del doble fondo del buque Paola que se analizó corresponde a una parte mínima de uno de los refuerzos verticales de este, complementario a la sección de análisis se incluyen dos planchas horizontales las cuales sirven para crear una estructura compacta y

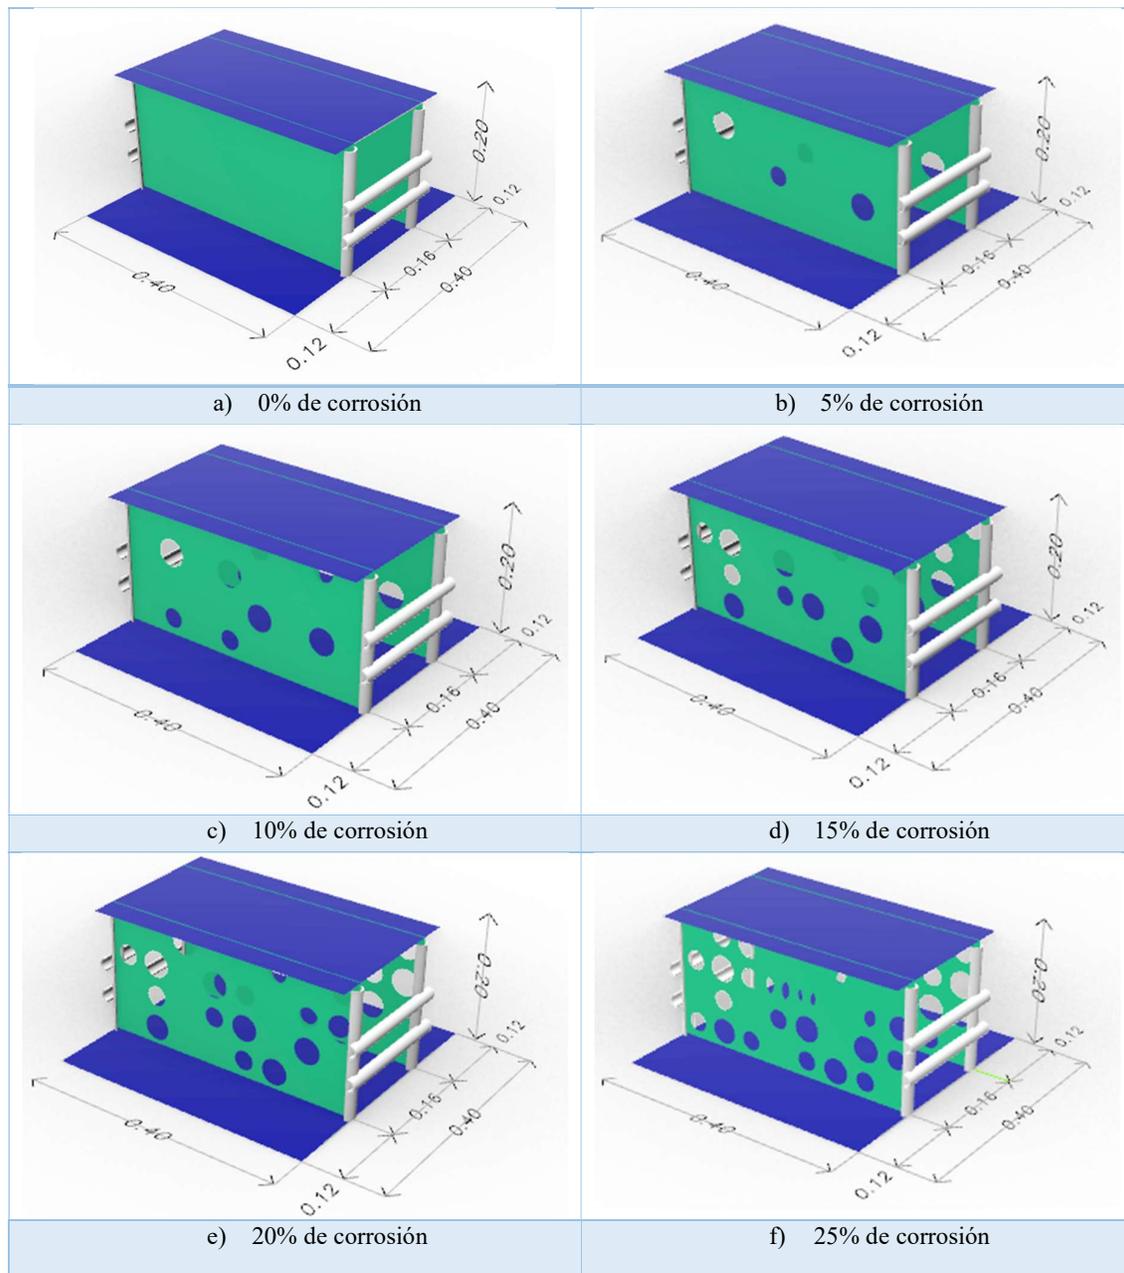
Figura 6.

Esquema de las probetas diseñadas para la experimentación sub figuras, a), b), c), d), e) y f)

Como se puede observar en la Figura 6, cada una de las probetas son exactamente iguales, siendo el factor variable el porcentaje de área de los refuerzos verticales que ha sido extraído para simular la corrosión en las estructuras.

Por otro lado, cada probeta está compuesta de dos planchas horizontales, así como los refuerzos verticales, los cuales para efectos de la experimentación se han esquematizado en pares para brindar mayor estabilidad a la estructura, ya que, al analizar un elemento simple, se puede correr el riesgo de romper o dañar la probeta sin llegar a realizar la experimentación, por ende, se analizan los elementos verticales en pares. Además, se han implementado estabilizadores en los elementos verticales, los cuales han sido construidos de tubo de acero negro de ½" cedula 40. Estos cumplen con la función de rigidizar la estructura de tal forma que no se doble hacia uno de sus extremos, si no que se deforme y flexione de forma simétrica con respecto a su eje vertical.

A continuación, se presentan los esquemas de las probetas diseñadas para la experimentación.

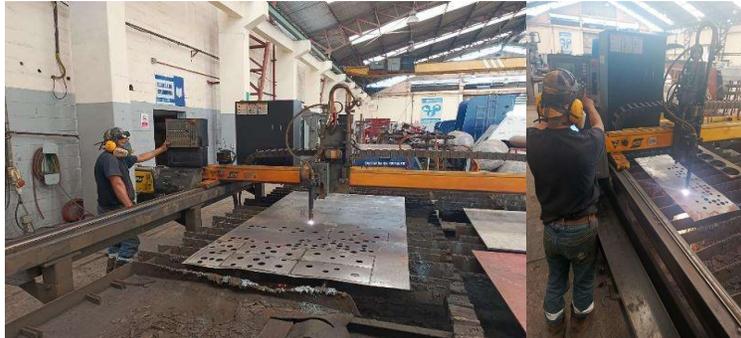
Figura 7.

Segmentación de la plancha utilizando corte por plasma

Se realizaron los cortes de las probetas en las planchas utilizando método de corte por plasma, mientras que los círculos se cortaron con pantógrafo. Al realizar los círculos se consideró que, al ser las distancias cortas entre los círculos y el perímetro de los cortes, además de tener probetas pequeñas, la plancha se calienta y se dobla ya que los espesores son pequeños, por lo cual para evitar este daño en el material se crearon dientes en las zonas donde los círculos son cercanos al perímetro del rectángulo y cuando la plancha se enfrió se utilizó tronadora o amoladora con disco de corte para dar un buen acabado.

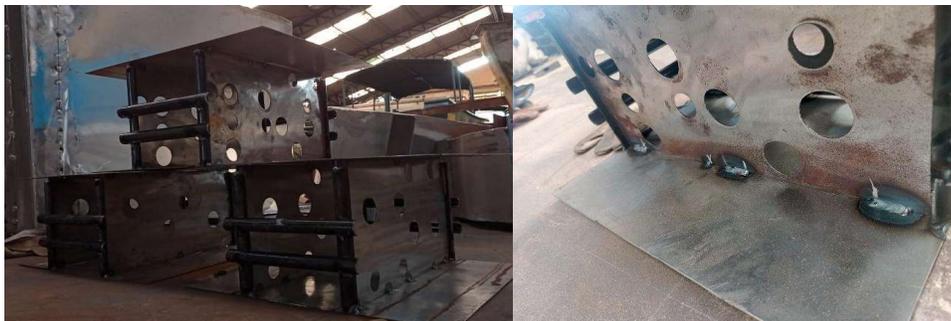
**Figura 8.**

Ensamble de las probetas mediante método de soldadura TIG con cordones discontinuos

Cabe recalcar, que los rigidizadores verticales fueron soldados a la plancha inferior mediante puntos de soldadura, dejando 1 cm de holgura entre el tubo y la plancha superior, mientras que los rigidizadores horizontales fueron soldados a los rigidizadores verticales.

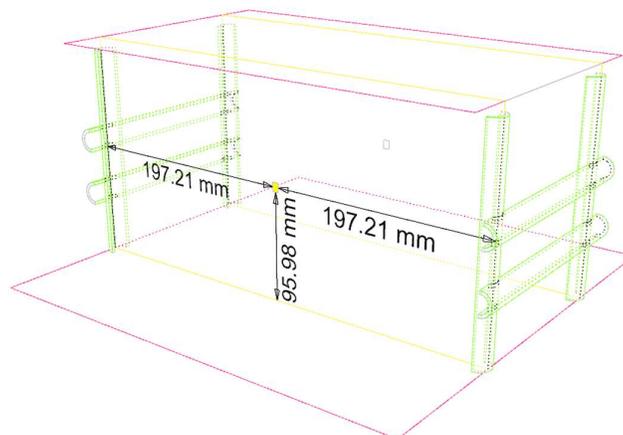
Figura 9.

Diagrama de ubicación de los strain gages en las probetas

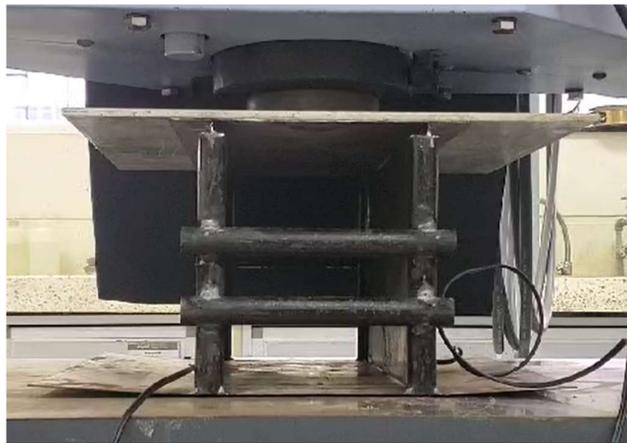
Figura 10.

Ejecución de los ensayos de compresión

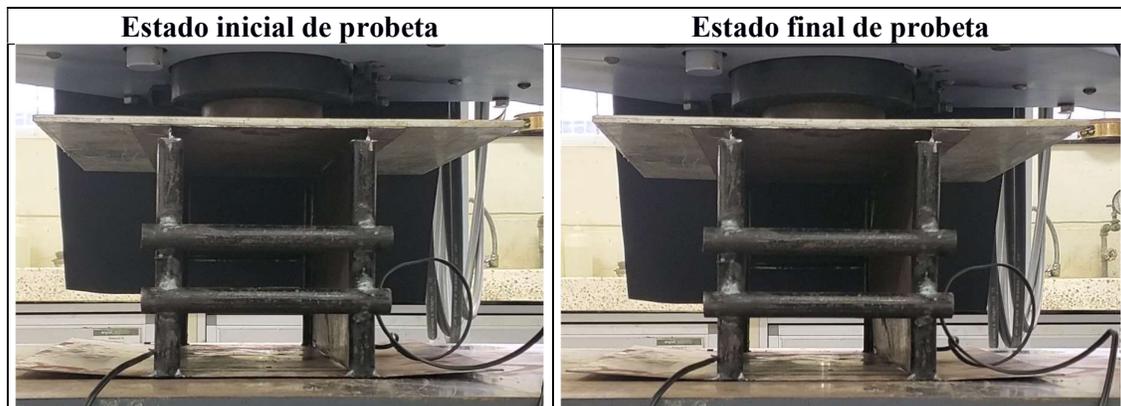
Tabla 1.

Estado inicial y final de la probeta 0% de corrosión

Como se observa en la Tabla 1, el estado inicial de la probeta es muy parecido al final. Esto se debe a que dicha probeta presenta un grado de corrosión del 0%, lo que indica que su resistencia estructural permanece intacta.

Durante el desarrollo del experimento se ha documentado por video el proceso de compresión con un 0% de corrosión a una velocidad de 1 mm/min. La Tabla 1 incluye una imagen que muestra la probeta antes y después del proceso de compresión.

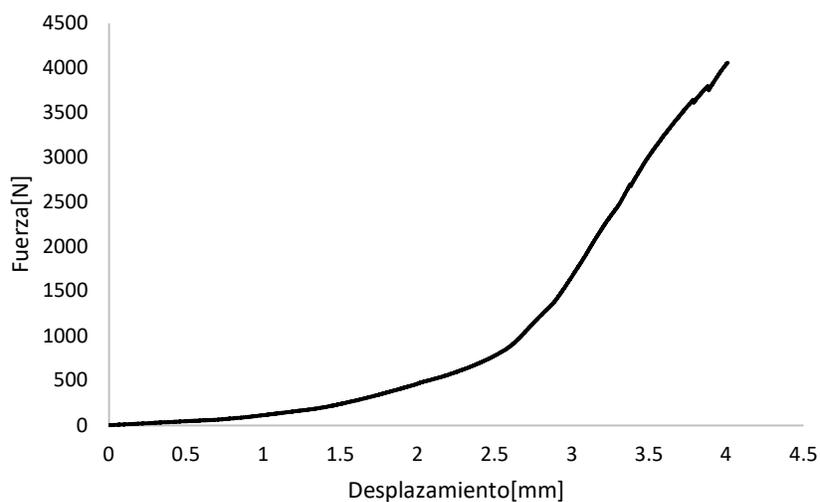
Figura 11.

Gráfico fuerza vs desplazamiento de la probeta 0% de corrosión

Tal como se aprecia en Figura 11, al aplicar una fuerza de compresión de 4050 N sobre la probeta, esta experimenta un desplazamiento de 4 mm.

Durante la realización de los ensayos, se llevó a cabo el proceso asegurando que la probeta no exceda su límite elástico. En la Figura 11, fue generado el gráfico fuerza vs desplazamiento por el equipo de compresión.

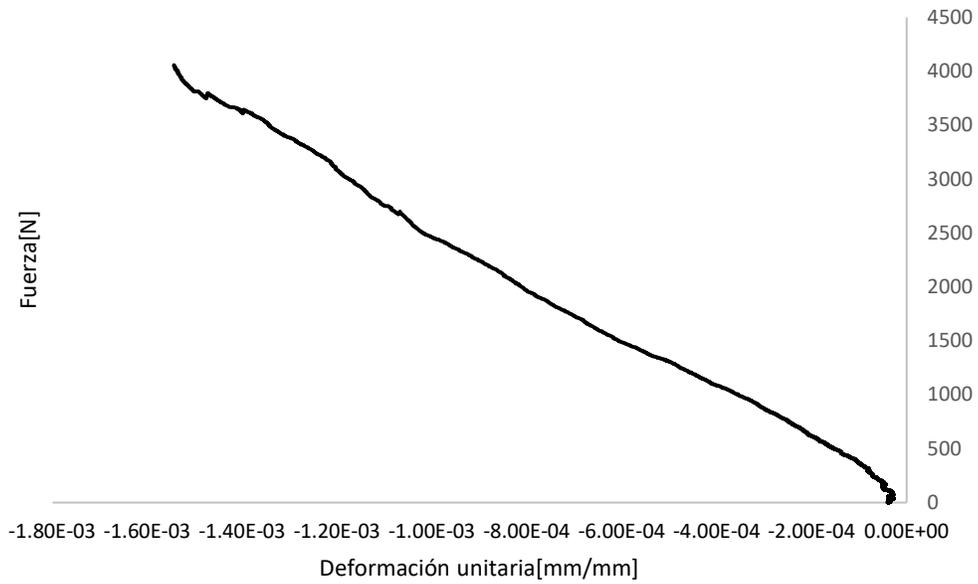
Figura 12.

Gráfico fuerza vs strain de la probeta 0% de corrosión

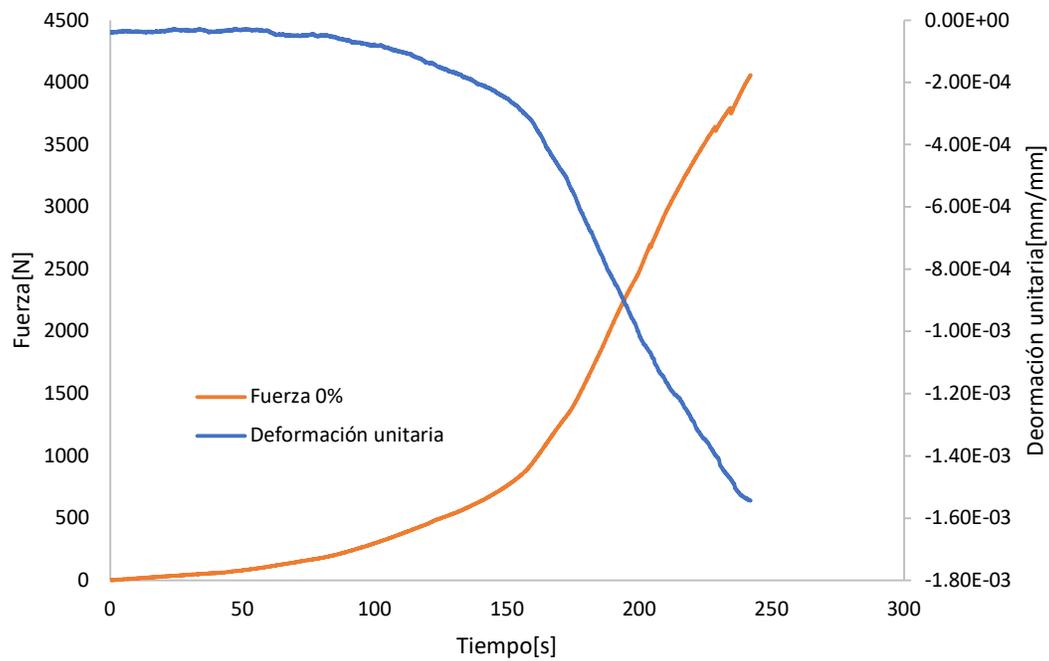
**Figura 13.**

Gráfico combinado fuerza y strain vs tiempo de la probeta 0% de corrosión

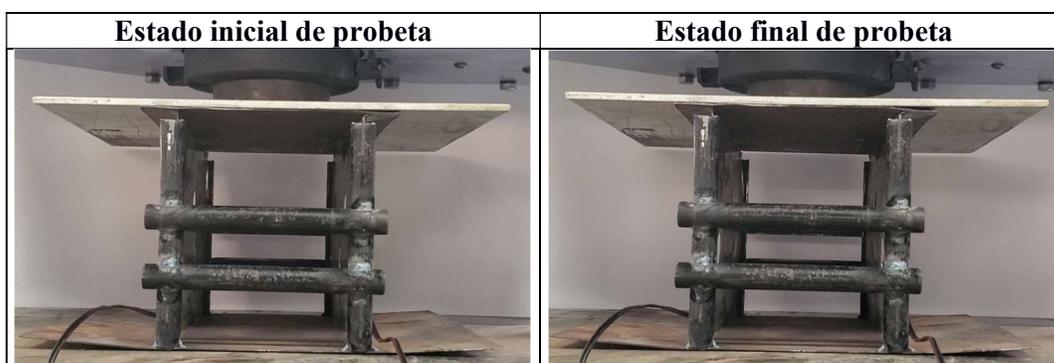
Tabla 2.

Estado inicial y final de la probeta 5% de corrosión

Como se puede observar en la Tabla 2, la flexión inicial y final de los elementos verticales del ejemplar muestra diferencias entre ambos gráficos. Esto se explica por el hecho de que la probeta presenta un grado de corrosión del 5%, lo cual refleja una disminución en su resistencia estructural.

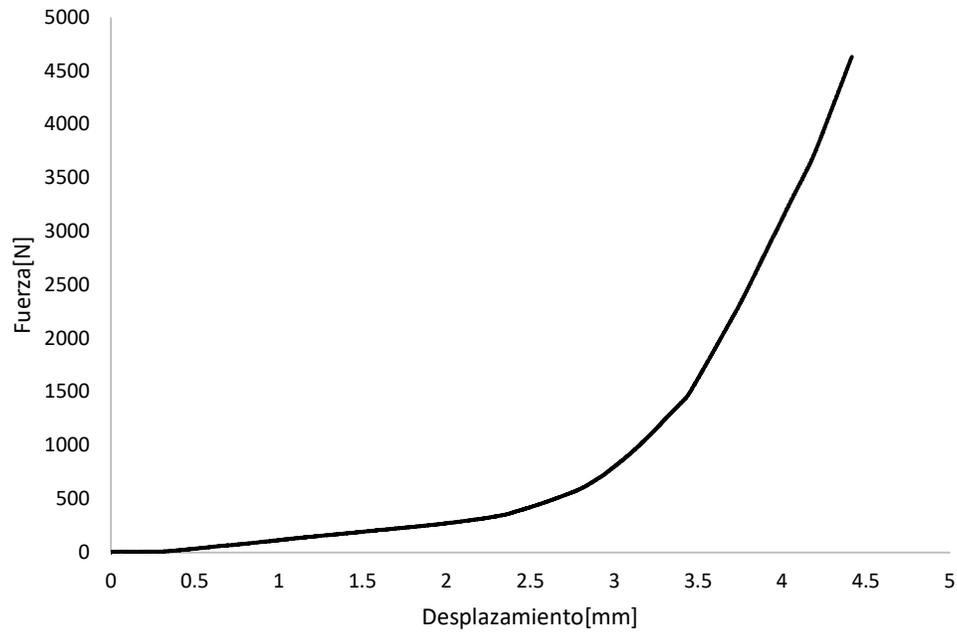
Figura 14.

Gráfico fuerza vs desplazamiento de la probeta 5% de corrosión

Tal como se aprecia en la xx , al aplicar una fuerza de compresión de 4580 N sobre la probeta, esta experimenta un desplazamiento de 4.40 mm, alcanzando así su límite elástico.

Durante la realización de los ensayos sobre el ejemplar con un 5% de corrosión, se llevó a cabo el proceso de compresión, asegurando que la probeta no exceda su límite elástico. En la Figura 14 fue generado el grafico fuerza vs desplazamiento por el equipo de compresión.

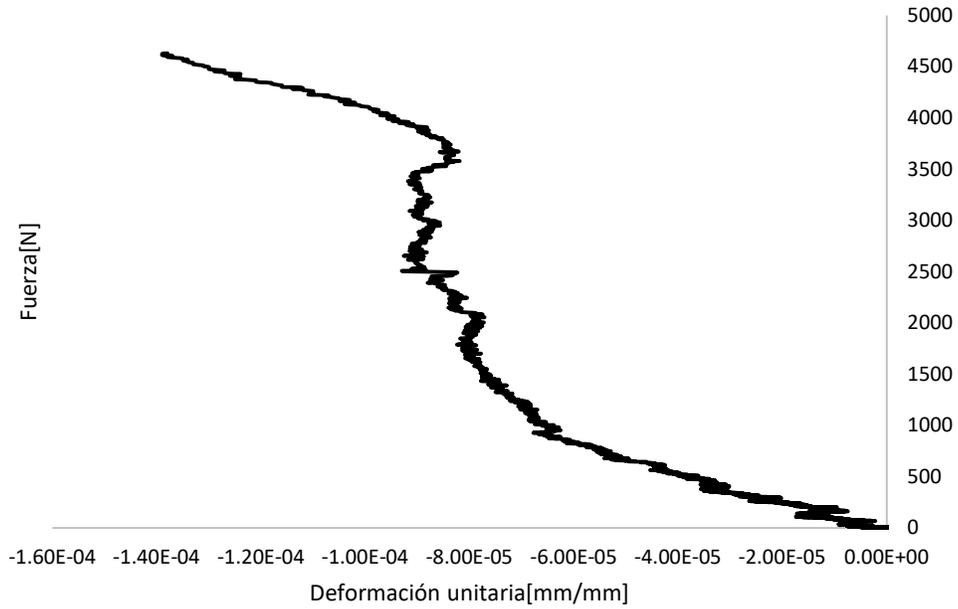
Figura 15.

Gráfico fuerza vs strain de la probeta 5% de corrosión

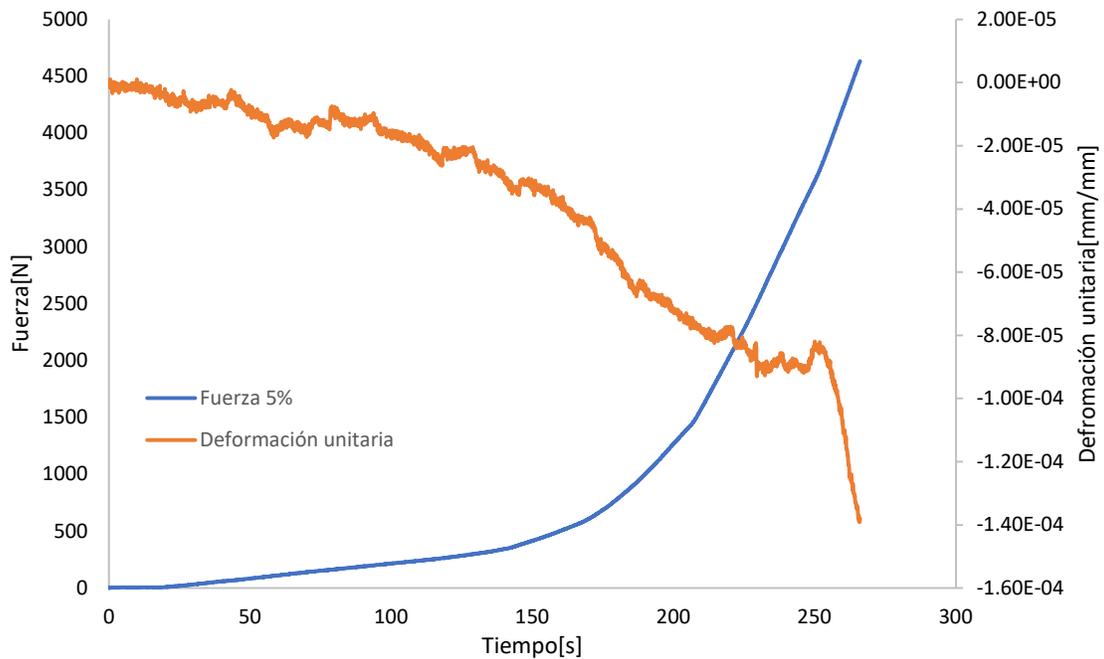
**Figura 16.**

Gráfico combinado fuerza y strain vs tiempo de la probeta 5% de corrosión

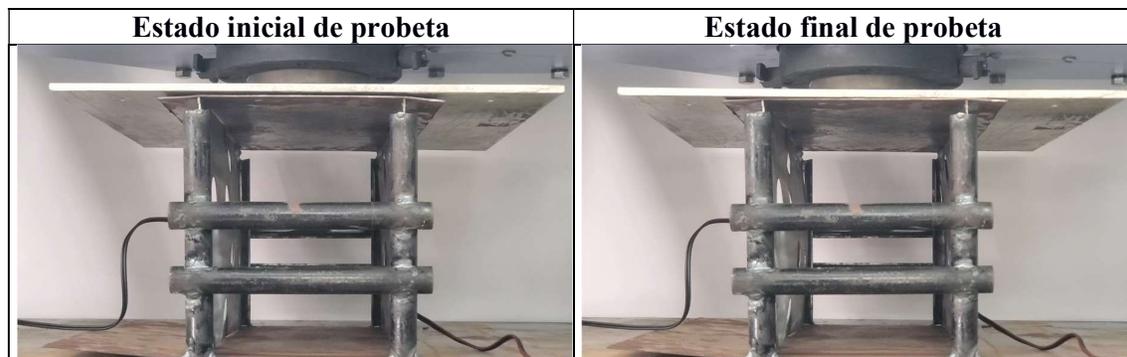
Tabla 3.

Estado inicial y final de la probeta con 10% de corrosión

Como se puede observar en la Tabla 3, la flexión inicial y final de los elementos verticales del ejemplar muestra diferencias entre ambos gráficos. Esto se explica por el hecho de que la probeta presenta un grado de corrosión del 10%, lo cual refleja una disminución en su resistencia estructural.

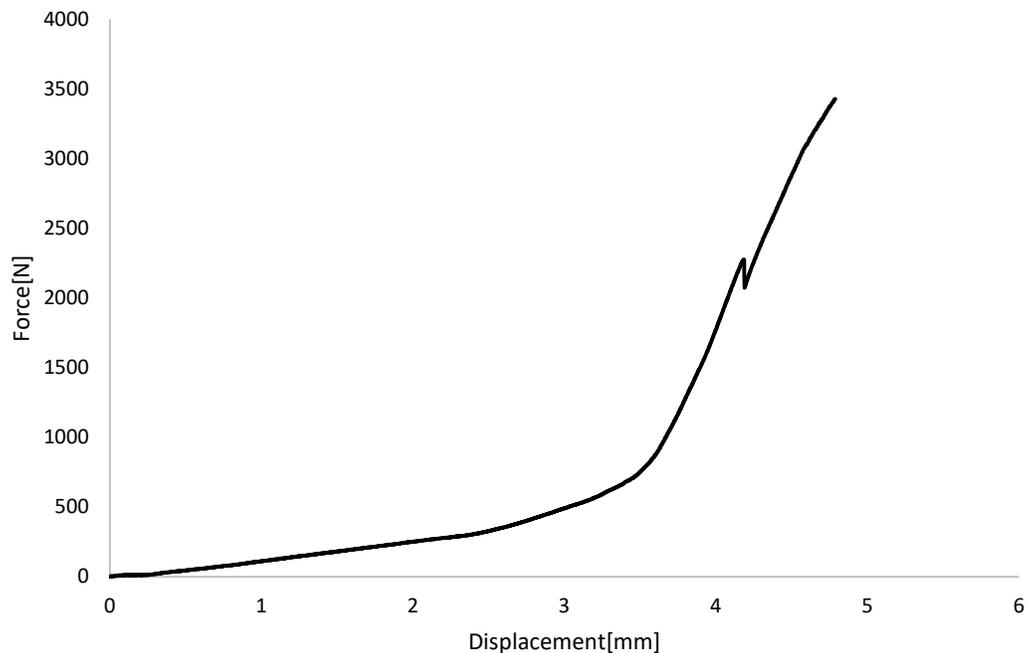
Figura 17.

Gráfico fuerza vs desplazamiento de la probeta 10% de corrosión

Tal como se aprecia en el gráfico previamente presentado, al aplicar una fuerza de compresión de 3410 N sobre la probeta, esta experimenta un desplazamiento de 4.78 mm, alcanzando así su límite elástico.

Durante la realización de los ensayos sobre el ejemplar con un 10% de corrosión, se llevó a cabo el proceso de compresión de manera continua. El procedimiento se detuvo en el momento en que se observó un cambio en la pendiente del gráfico fuerza-desplazamiento, presentado en la Figura 17, el cual fue generado por los equipos.

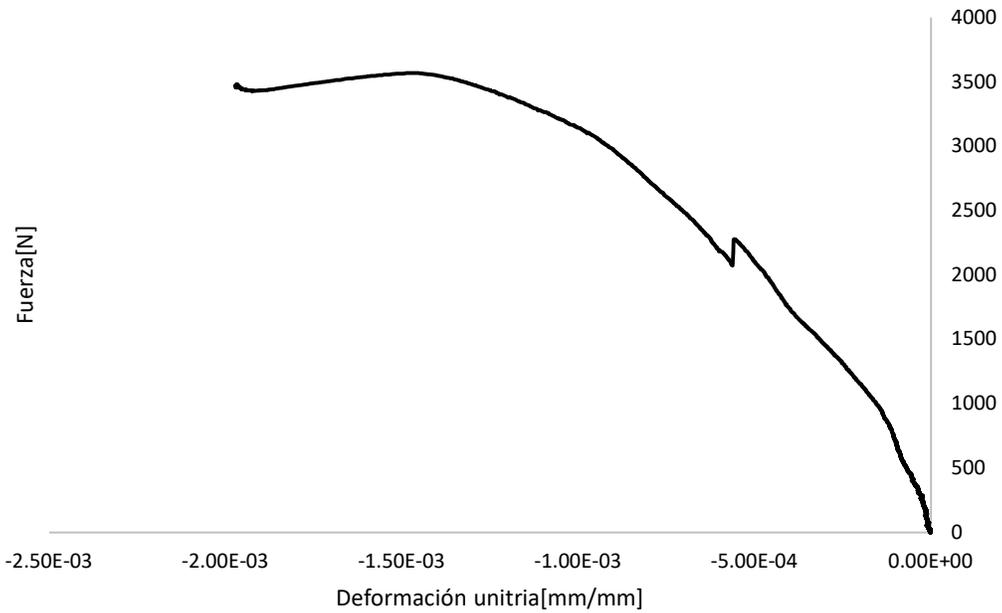
Figura 18.

Gráfico fuerza vs strain de la probeta 10% de corrosión

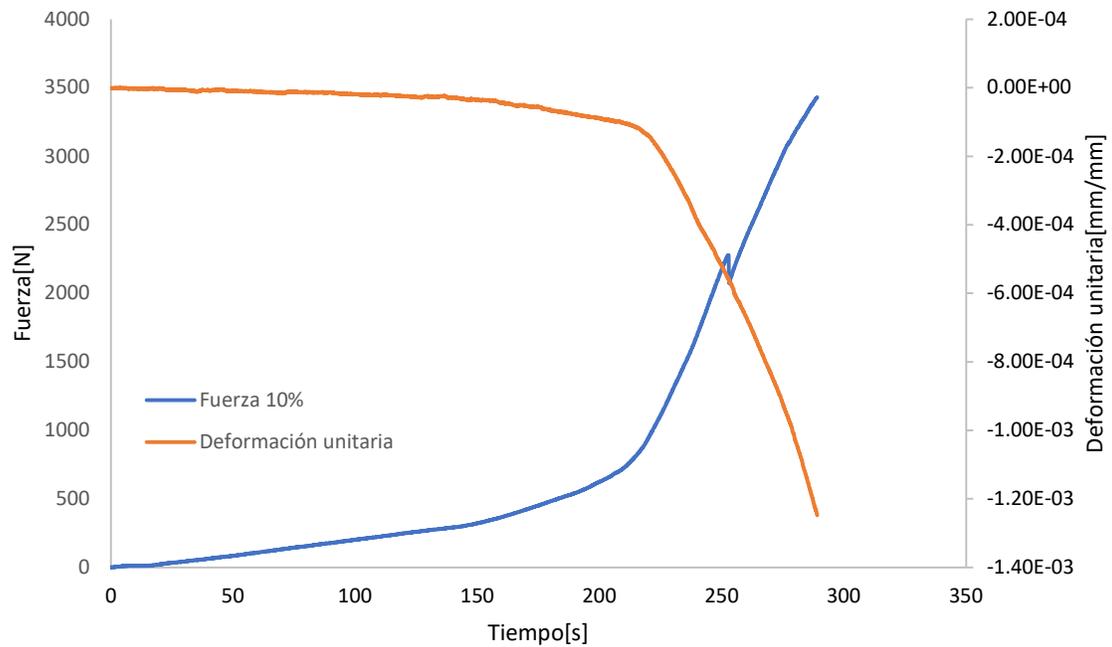
**Figura 19.**

Gráfico combinado fuerza y strain vs tiempo de la probeta 10% de corrosión

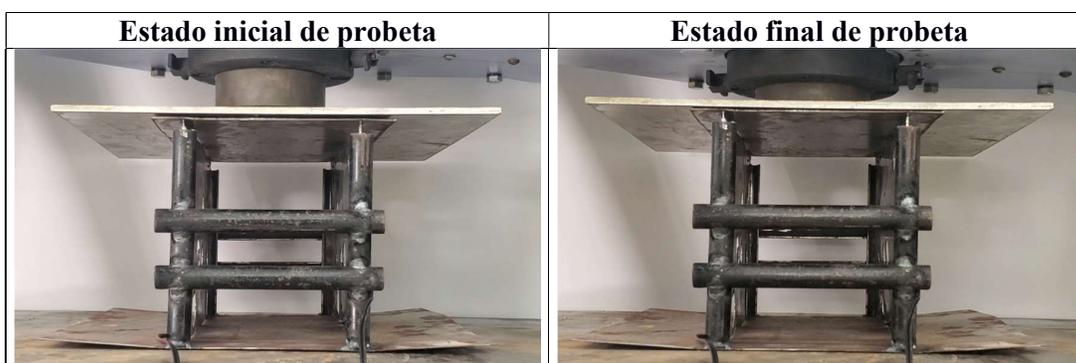
Tabla 4.

Estado inicial y final de la probeta con 15% de corrosión

Como se puede observar en la Tabla 4, la flexión inicial y final de los elementos verticales del ejemplar muestra diferencias entre ambos gráficos. Esto se explica por el hecho de que la probeta presenta un grado de corrosión del 15%, lo cual refleja una disminución en su resistencia estructural.

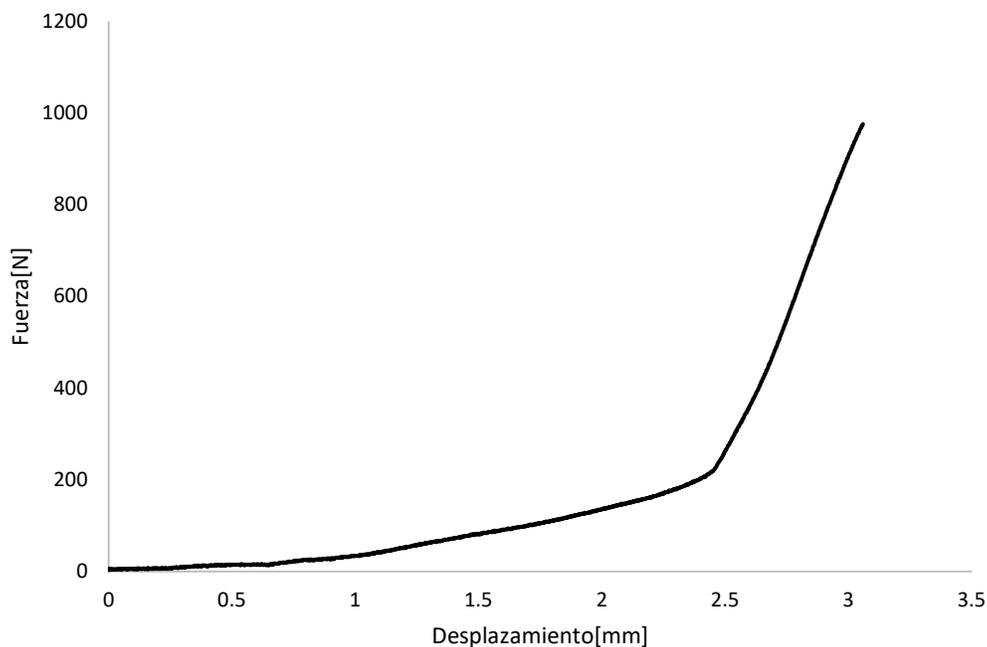
Figura 20.

Gráfico fuerza vs desplazamiento de la probeta al 15% de corrosión

Tal como se aprecia en la Figura 20 previamente presentado, al aplicar una fuerza de compresión de 1240 N sobre la probeta, esta experimenta un desplazamiento de 2.90 mm, alcanzando su límite elástico.

Como se puede observar, los valores obtenidos en este ensayo difieren de los resultados registrados en los demás experimentos, lo cual podría atribuirse factores como la temperatura. En concordancia con lo expuesto, se ha determinado que no se realizarán análisis de la probeta con 15% de corrosión, dado que este ejemplar se considera fallido.

Durante la realización de los ensayos sobre el ejemplar con un 15% de corrosión, se llevó a cabo el proceso de compresión. El procedimiento se detuvo en el momento en que se observó un cambio en la pendiente del gráfico fuerza-desplazamiento, presentado en la Figura 20, el cual fue generado por el equipo de compresión.

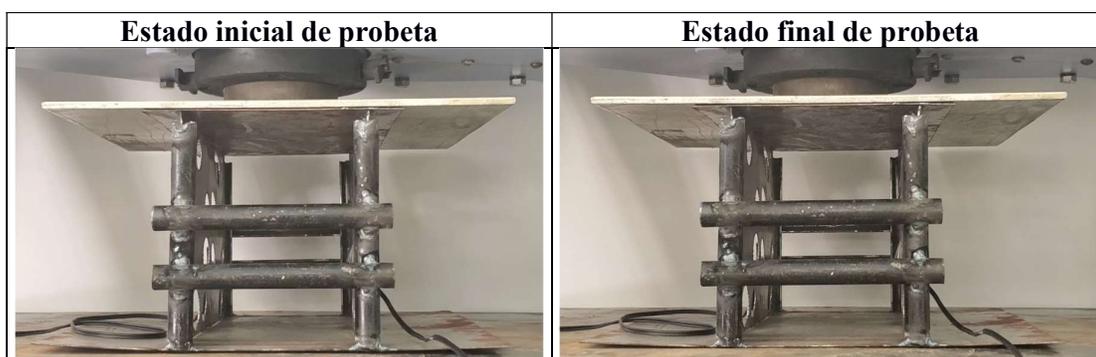
Tabla 5.

Estado inicial y final de la probeta con 20% de corrosión

Como se puede observar en la Tabla 5, la flexión inicial y final de los elementos verticales del ejemplar muestra diferencias entre ambos gráficos. Esto se explica por el hecho de que la probeta presenta un grado de corrosión del 20%, lo cual refleja una gran disminución en su resistencia estructural como consecuencia del deterioro causado por la corrosión.

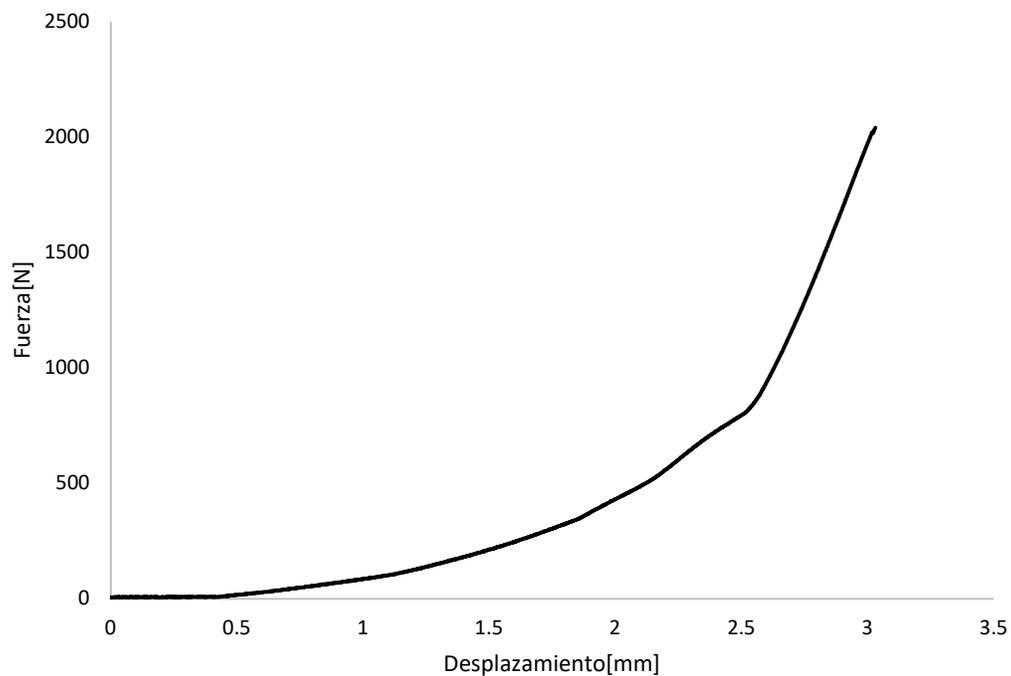
Figura 21.

Gráfico fuerza vs desplazamiento de la probeta 20% de corrosión

Tal como se aprecia en la Figura 21 previamente presentado, al aplicar una fuerza de compresión de 2030 N sobre la probeta, esta experimenta un desplazamiento 3.00 mm, alcanzando el límite elástico.

Durante la realización de los ensayos sobre el ejemplar con un 20% de corrosión, se llevó a cabo el proceso de compresión de manera continua. El procedimiento se detuvo en el momento en que se observó un cambio en la pendiente del gráfico fuerza-desplazamiento, presentado en la Figura 21, el cual fue generado por el equipo de compresión.

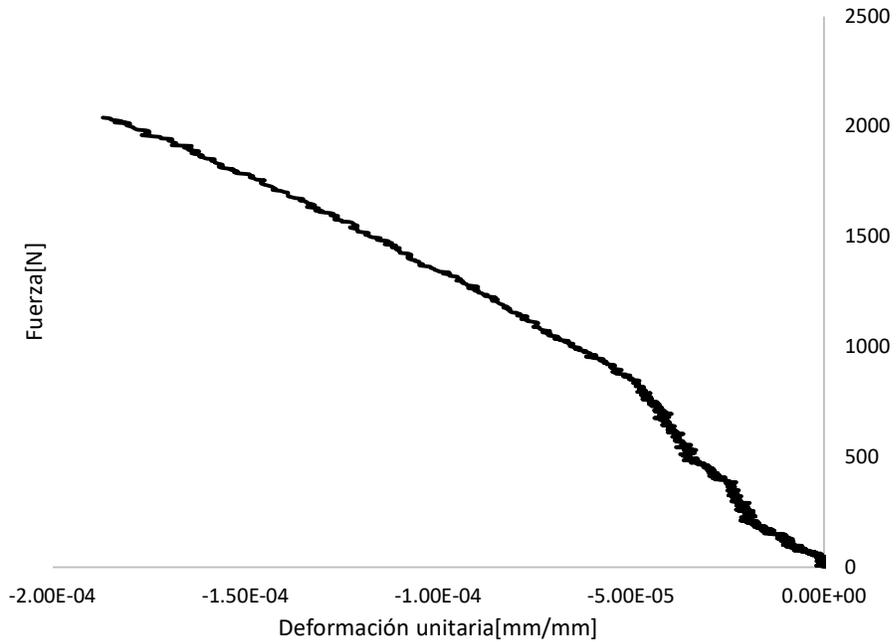
Figura 22.

Gráfico fuerza vs strain de la probeta 20% de corrosión

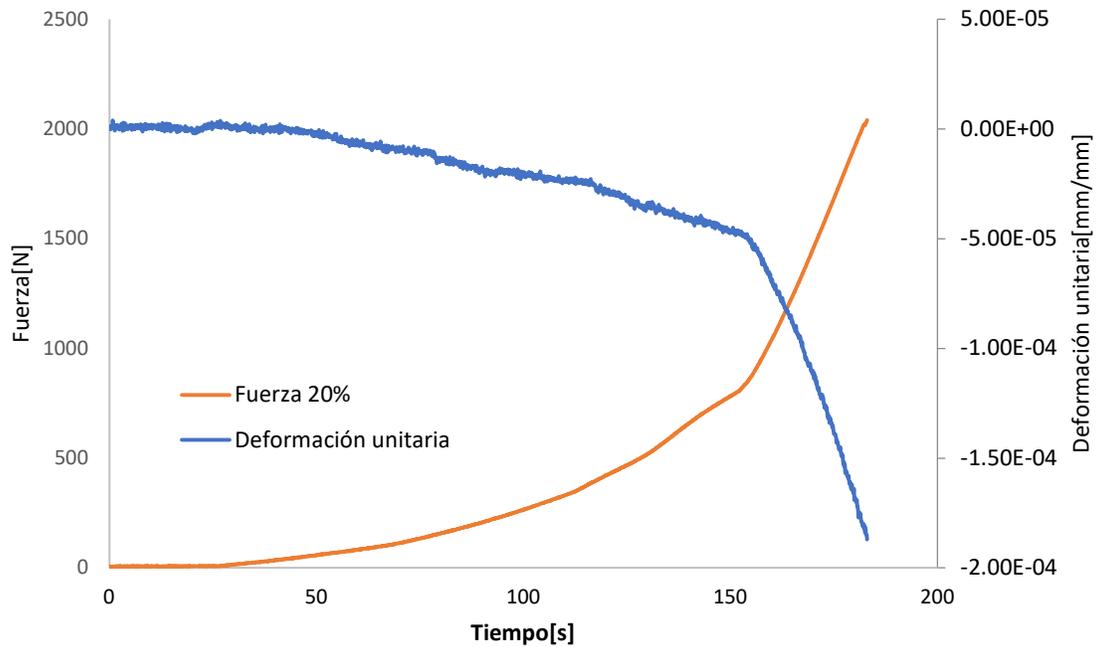
**Figura 23.**

Gráfico combinado fuerza y strain vs tiempo de la probeta 20% de corrosión

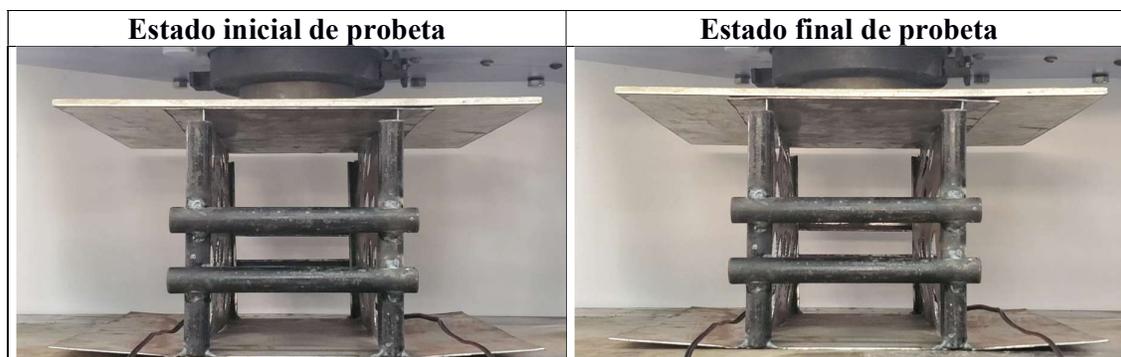
Tabla 6.

Estado inicial y final de la probeta con 25% de corrosión

Como se puede observar en la Tabla 6, la flexión inicial y final de los elementos verticales del ejemplar muestra diferencias entre ambos gráficos. Esto se explica por el hecho de que la probeta presenta un grado de corrosión del 25%, lo cual refleja una gran disminución en resistencia estructural.

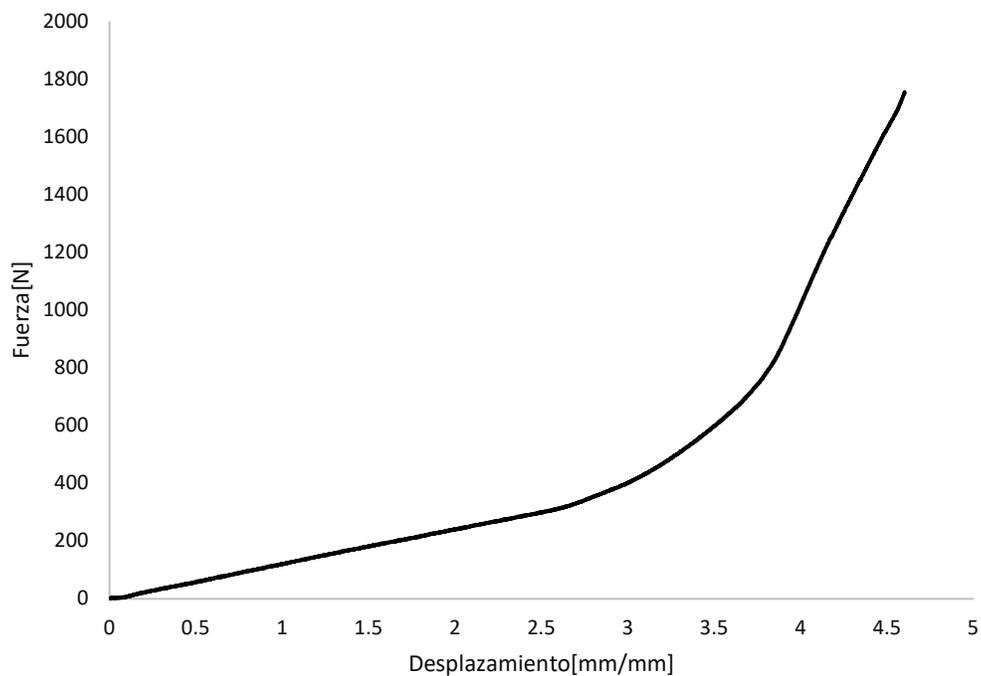
Figura 24.

Gráfico fuerza vs desplazamiento de la probeta 25% de corrosión

Tal como se aprecia en la Figura 24 previamente presentado, al aplicar una fuerza de compresión de 1740 N sobre la probeta, esta experimenta un desplazamiento 4.60 mm, alcanzando así su límite elástico.

Durante la realización de los ensayos sobre el ejemplar con un 25% de corrosión, se llevó a cabo el proceso de compresión. El procedimiento se detuvo en el momento en que se observó un cambio en la pendiente del gráfico fuerza-desplazamiento, presentado en la Figura 24, el cual fue generado por el equipo de compresión.

Durante la experimentación, la probeta con un 25% de corrosión se destacó por su notable capacidad de absorción de energía de deformación en la máquina de compresión. Como resultado, alcanzó una deformación vertical de entre 4.5 y 5 mm con la menor fuerza aplicada.

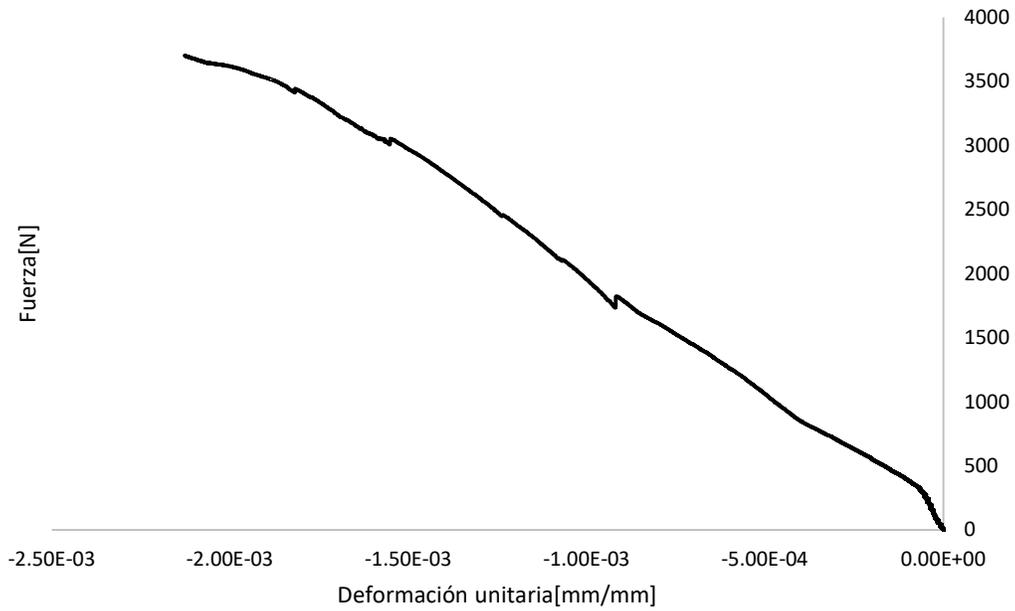
Figura 25.

Gráfico fuerza vs strain de la probeta 25% de corrosión

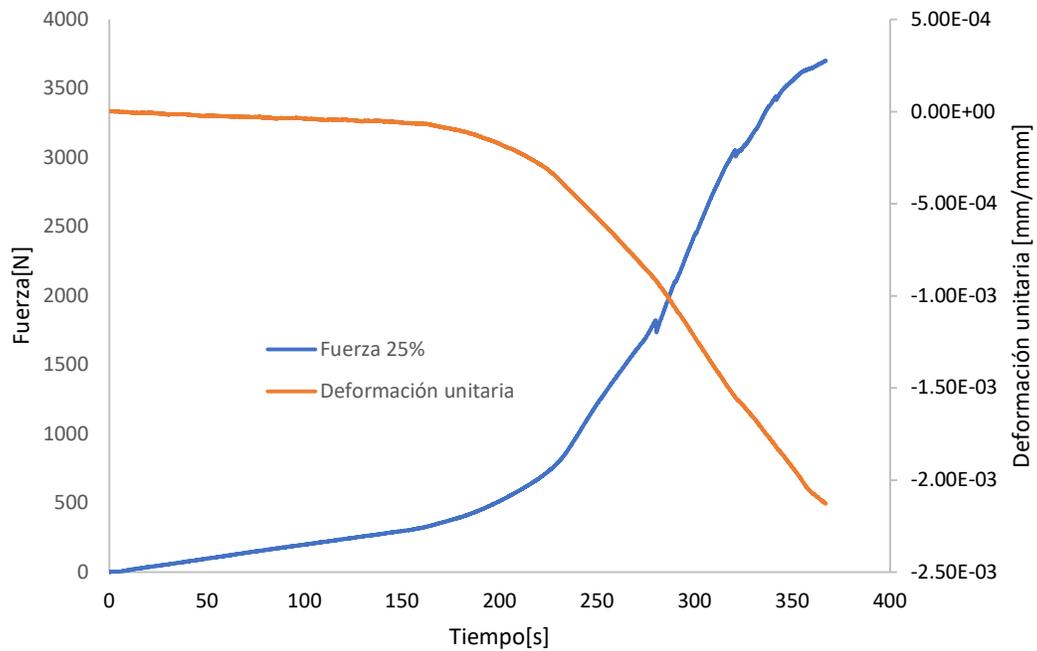
**Figura 26.**

Gráfico combinado fuerza y strain vs tiempo de la probeta 25% de corrosión

Las probetas con grados de corrosión del 10% y 25% presentan picos en las gráficas, pero continúan con un crecimiento constante, lo que indica que aún están dentro de la zona lineal. Este comportamiento se debe a cruídos percibidos durante los ensayos de compresión en esos puntos específicos.

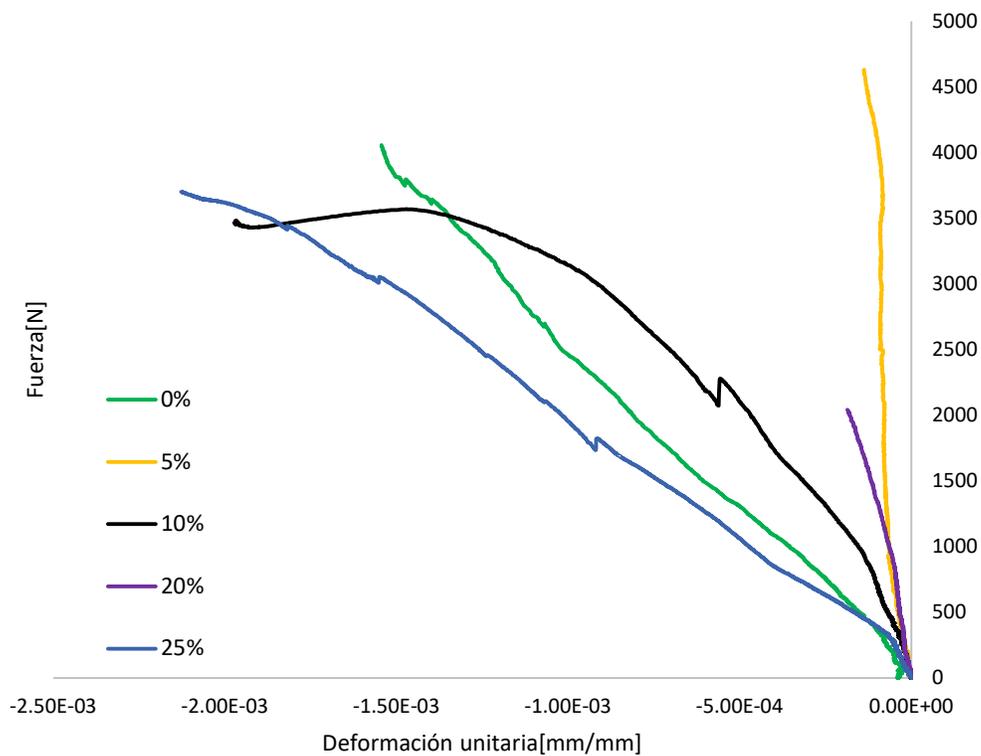
Figura 27.

Compilado de resultados de curvas fuerza vs strain de los experimentos

A continuación, se presenta el conjunto de resultados obtenidos, tanto de los gráficos de fuerza vs strain derivados de la experimentación, como de aquellos generados mediante el modelo matemático implementado en el software Ansys. Este modelo matemático asume un comportamiento lineal, al representar el acero bajo las condiciones simuladas.

Uno de los factores que contribuyen a la discontinuidad observada en los resultados presentados en los gráficos de fuerza vs strain es la redistribución de la fuerza de compresión ejercida por el equipo sobre cada probeta. Esto se debe a que la cantidad de orificios varía en función del porcentaje de corrosión analizado. Dichas aberturas están relacionadas con los ensayos de fatiga y se manifiestan como discontinuidades en la superficie, lo que afecta la compresión del elemento.

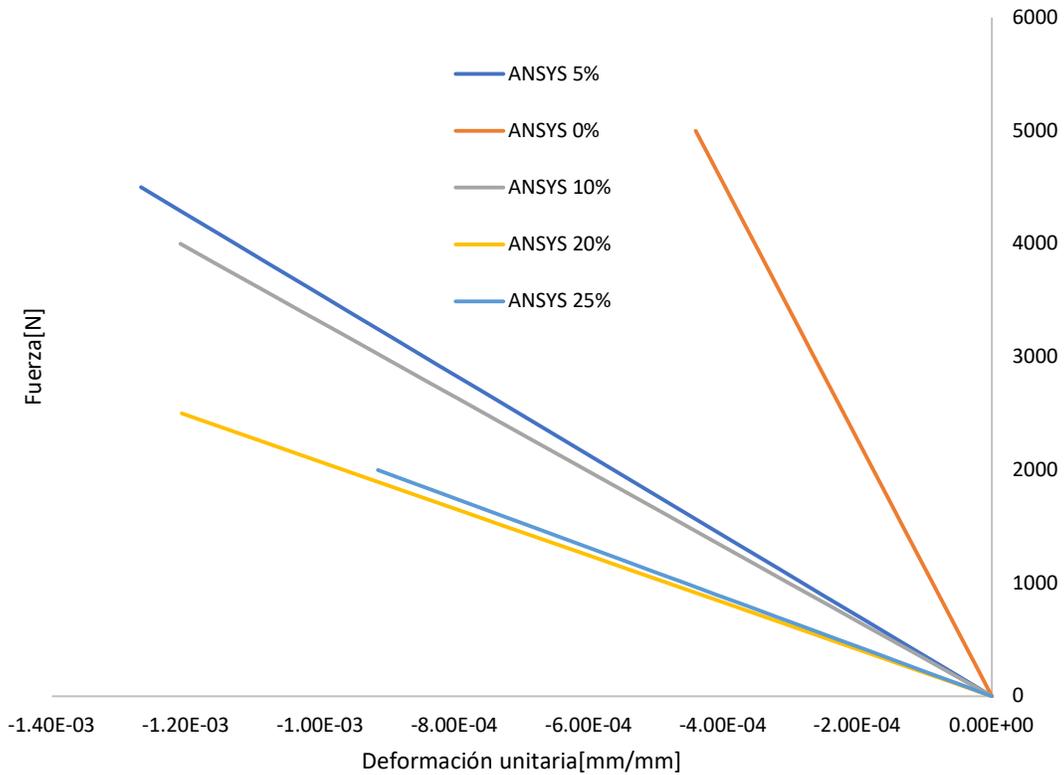
Figura 28.

Compilado de resultados de curvas fuerza vs strain de los modelos matemáticos

Los gráficos generados por el software siguen una tendencia lineal, reflejando el comportamiento ideal del material. Sin embargo, a medida que aumenta el desgaste por corrosión, las pendientes de los gráficos muestran un comportamiento decreciente. Esto se debe a que los orificios circulares en las probetas afectan la rigidez del material; cuanto mayor es el desgaste, menor es la resistencia del material.
