Análisis experimental de la resistividad del acero corroído del doble fondo del
buque "Paola"

Proyecto Integrador

Ingeniero Naval

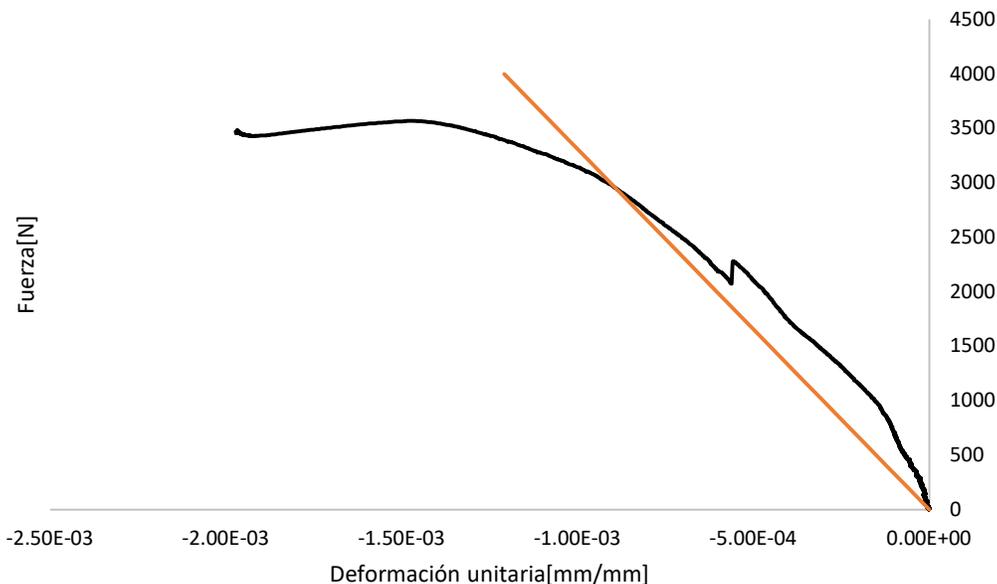
Figura 29.

De acuerdo con los resultados obtenidos, se observa que la mejor convergencia de los resultados se presenta en la probeta con un 10% de corrosión, la cual destacó por ser uno de los ensayos con mejores resultados, debido a la precisión en su ensamblaje. A continuación, se presenta la curvatura previamente descrita.

Comparativo de la curva fuerza vs strain de la probeta al 10% de corrosión

- c) La probeta con un 10% de corrosión presentó la mejor correlación entre los resultados teóricos y experimentales, gracias a la precisión en su ensamblaje durante el proceso de construcción. Esta precisión permitió que la curvatura se aproximara de manera más exacta al comportamiento ideal, lo cual se refleja particularmente en la pendiente de la gráfica Fuerza vs. Deformación (Strain).

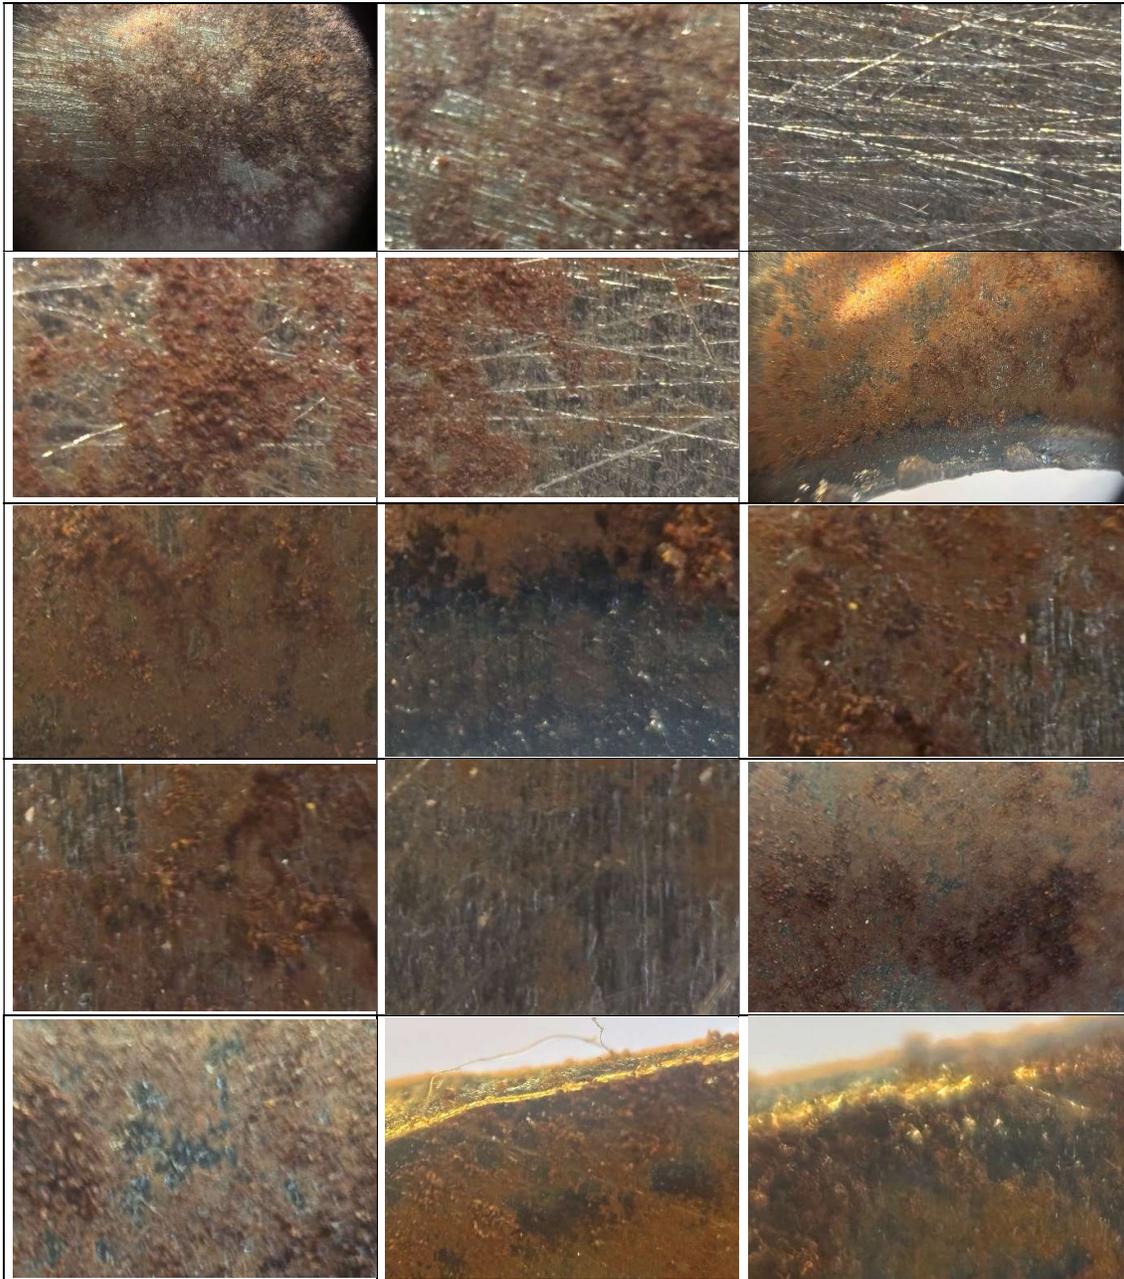
Tabla 7.

Microfotografías con una ampliación de x150 respecto al tamaño real

Las microfotografías revelan en detalle los daños en la probeta, mostrando que la presencia de huecos afecta significativamente su integridad estructural. La distribución irregular de estos defectos y las micro fisuras asociadas sugieren que el fallo de la probeta se

debe tanto a factores del proceso de fabricación como a la carga aplicada en los ensayos de compresión.

También se identifican discontinuidades, como fisuras en los orificios circulares y evidencia de corrosión, atribuida tanto a la exposición del material durante su fabricación como a las condiciones de los ensayos mecánicos.

Aunque los resultados del ensayo no permiten identificar con precisión a qué aberturas corresponden las discontinuidades, estos datos se complementan con microfotografías que analizan posibles fallas o deformaciones en las aberturas. A continuación, se presentan microfotografías con una ampliación de x150 respecto al tamaño real.

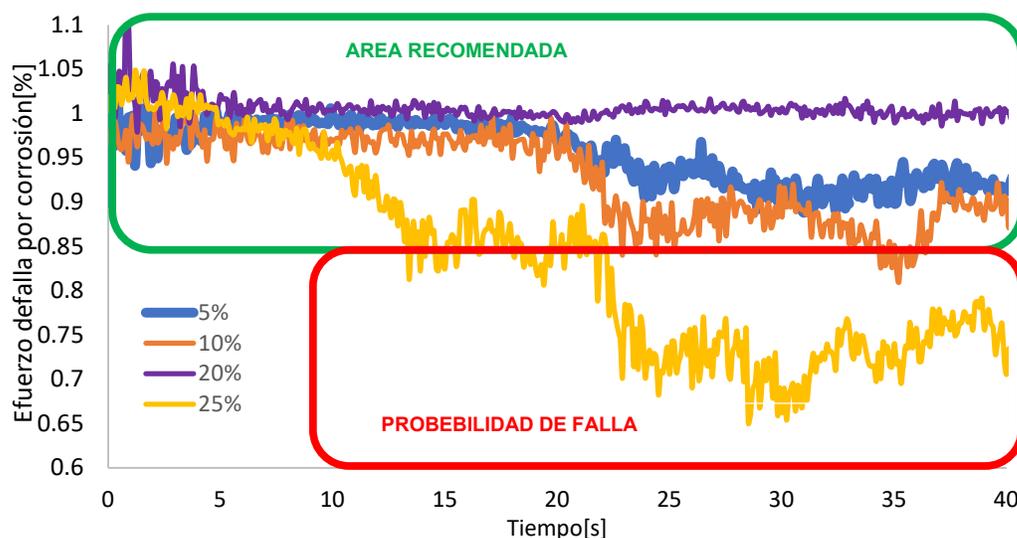
Figura 30.

Análisis de los parámetros de falla

En la Figura 30 de porcentaje de falla, se distinguen dos áreas principales: una zona verde, donde el material no es propenso a fallar, y una zona roja, con alta probabilidad de falla. La zona de no falla corresponde a las probetas con porcentajes de corrosión del 5%, 10% y 20%, que alcanzan el límite. Esto se debe a que la corrosión reduce mínimamente el espesor efectivo en la sección del refuerzo vertical, lo que permite mantener una mayor capacidad estructural.

La probeta con un 25% de corrosión muestra la mayor probabilidad de falla, debido a que la rigidez del material se ve gravemente afectada por la gran cantidad de orificios en los refuerzos verticales, lo que reduce significativamente su capacidad de carga. Esto se refleja en un porcentaje de falla del 35%, lo que indica que no es viable operar embarcaciones con estructuras que presenten este nivel de corrosión. Para verificar la precisión de los resultados, se consulta la normativa de la sociedad clasificadora ABS, que establece que la corrosión se considera seria o grave cuando supera el 30% en la estructura metálica.

Con el propósito de facilitar la comprensión del análisis de los parámetros de falla, se presenta a continuación un gráfico comparativo que muestra la relación entre el porcentaje de degradación de los especímenes y el tiempo de aplicación de la fuerza. Este gráfico ha sido elaborado exclusivamente para las probetas que presentan corrosión.

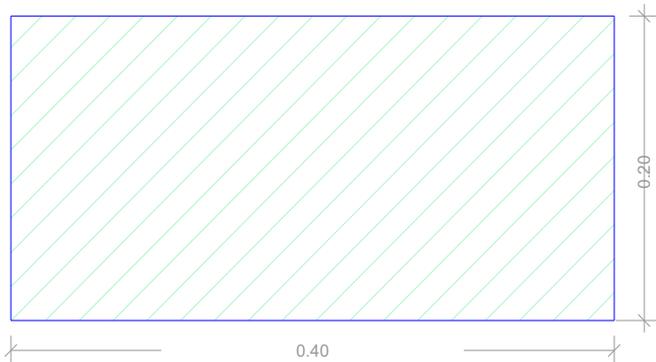
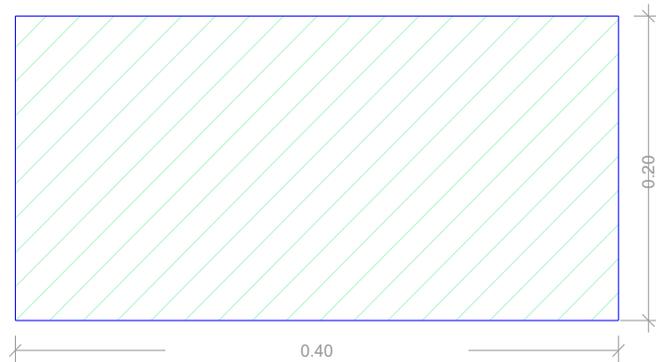
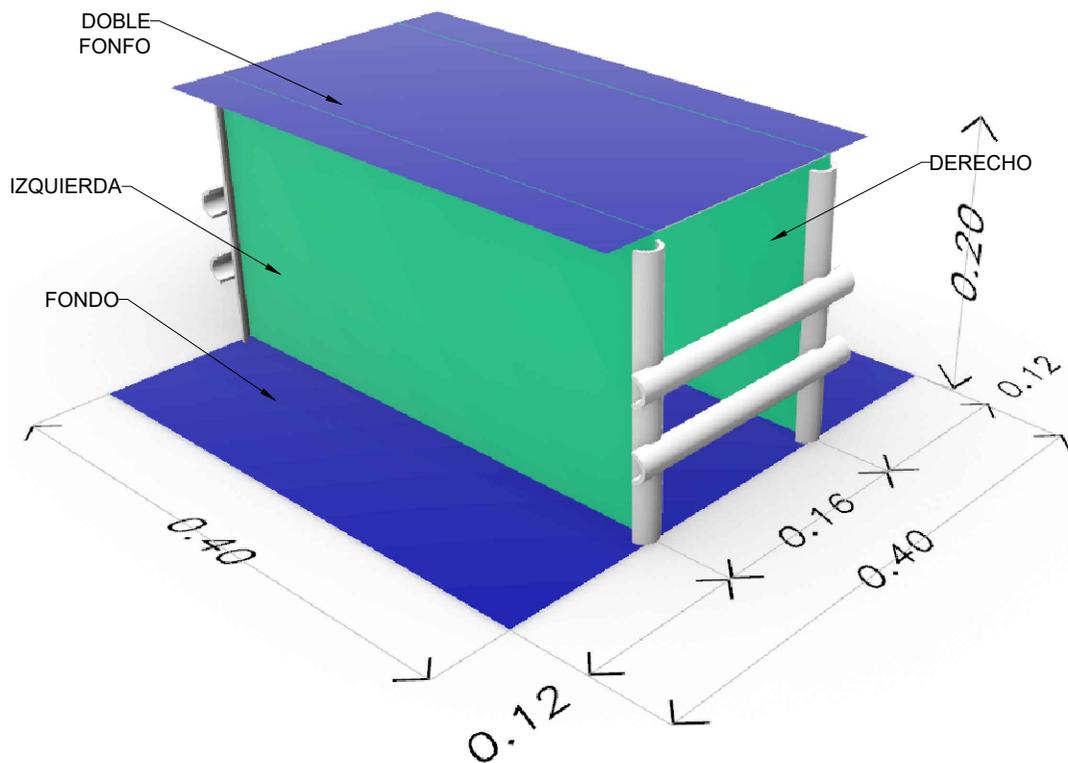
- Material: ASTM A36 acero estructural
- Espesor de doble fondo y fondo: 1.4 mm
- Espesor de refuerzo longitudinal: 0.9 mm

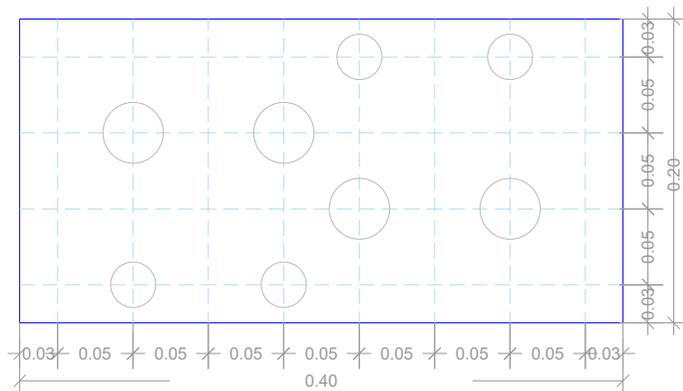
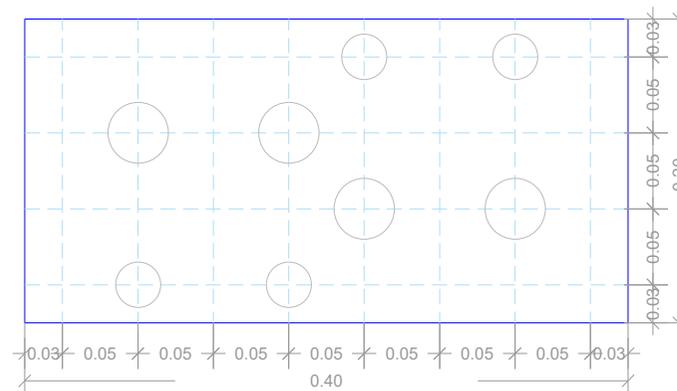
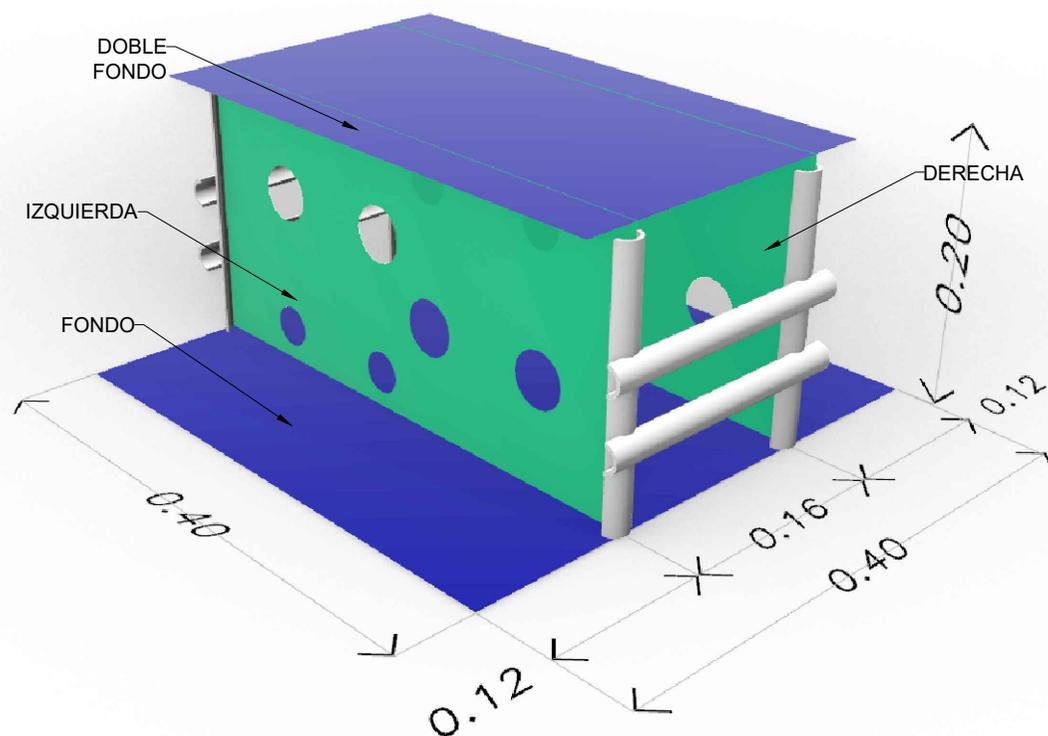
PROBETA CON 10% DE CORROSIÓN

- Material: ASTM A36 acero estructural
- Espesor de doble fondo y fondo: 1.4 mm
- Espesor de refuerzo longitudinal: 0.9 mm

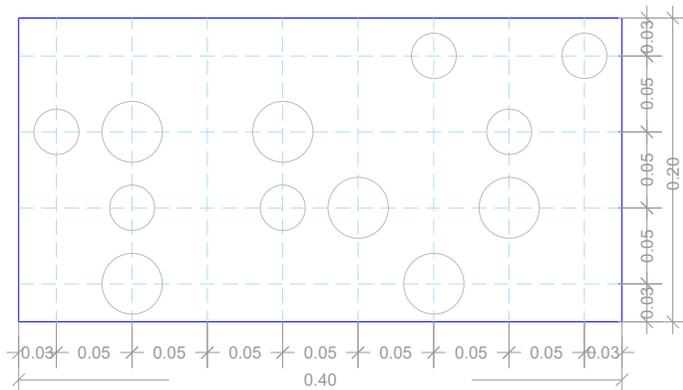
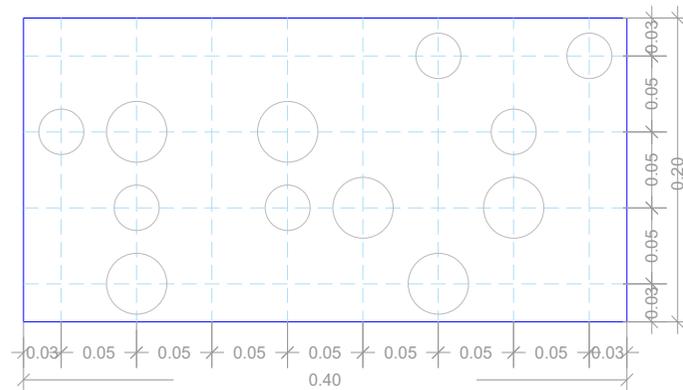
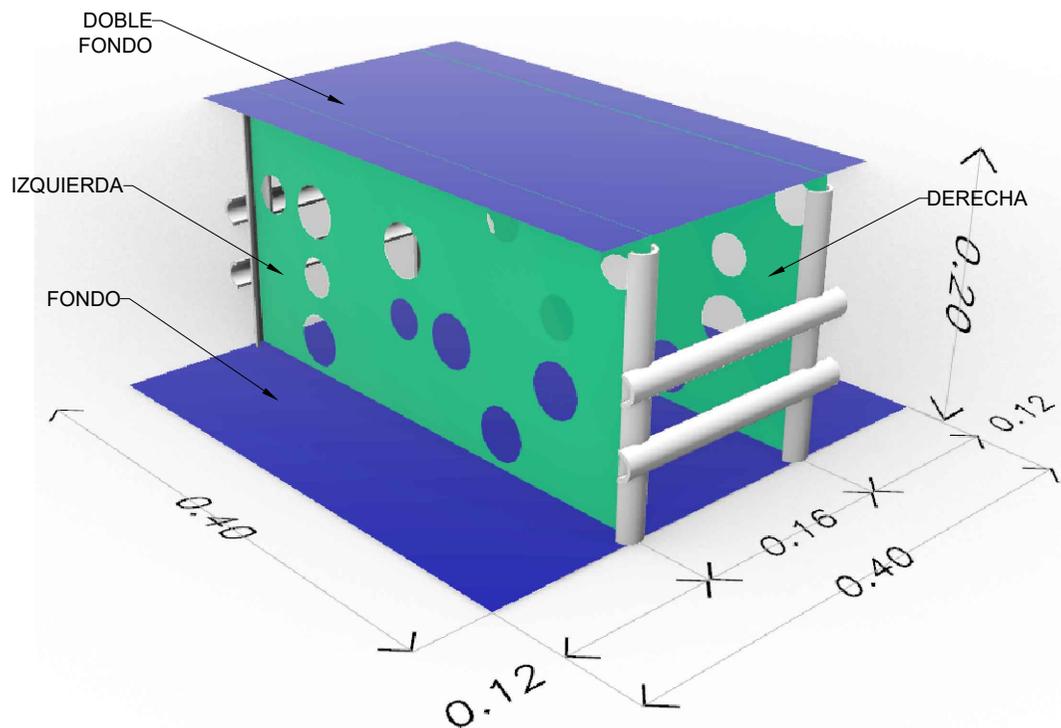
PROBETA CON 15% DE CORROSIÓN

- Material: ASTM A36 acero estructural
- Espesor de doble fondo y fondo: 1.4 mm
- Espesor de refuerzo longitudinal: 0.9 mm

- b) Se llevaron a cabo los ensayos de compresión en las probetas; sin embargo, la probeta con un 15% de corrosión presentó resultados anómalos debido a problemas en la construcción y el ensamblaje de sus componentes estructurales, los cuales se vieron comprometidos, generando resultados erróneos e inconsistentes. Por esta razón, los datos correspondientes a dicha probeta no fueron considerados en el análisis de los resultados experimentales.

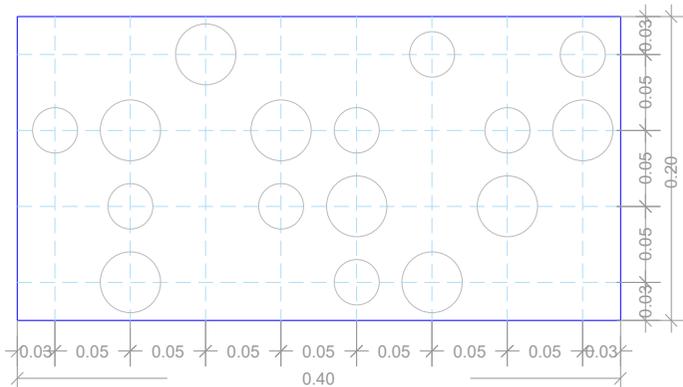
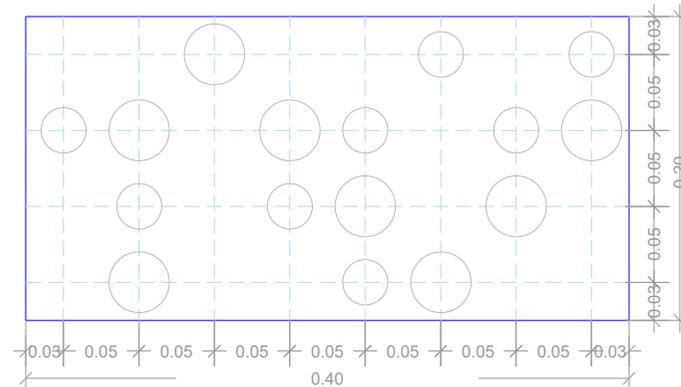
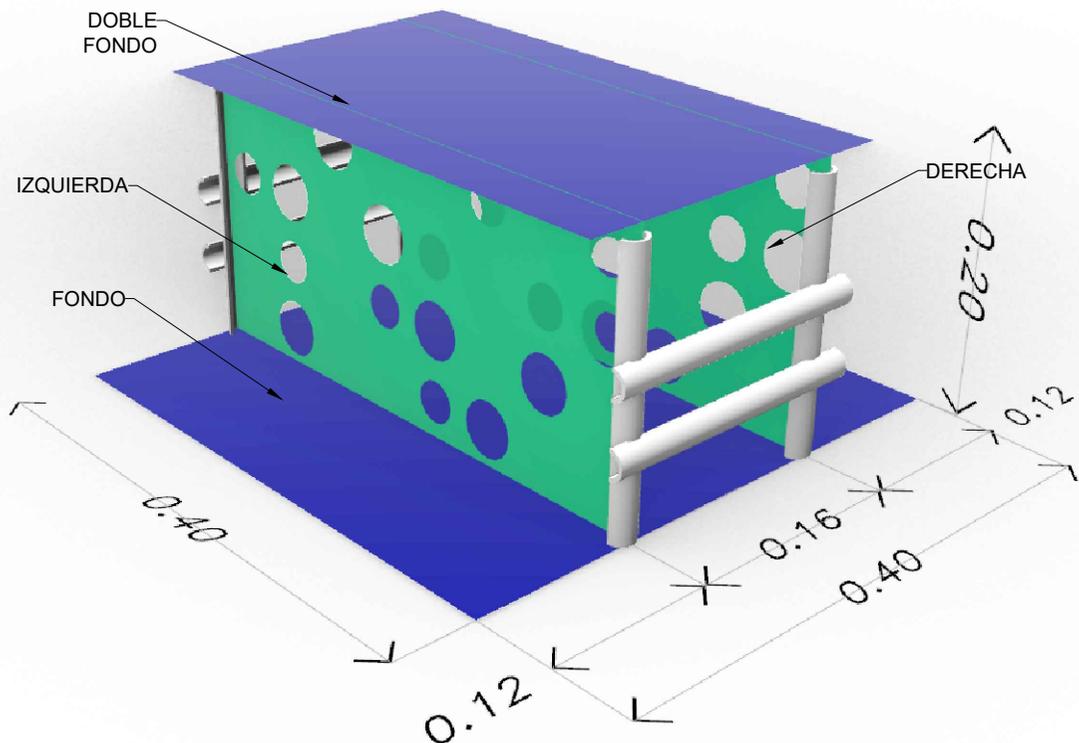
PROBETA CON 20% DE CORROSIÓN

- Material: ASTM A36 acero estructural
- Espesor de doble fondo y fondo: 1.4 mm
- Espesor de refuerzo longitudinal: 0.9 mm

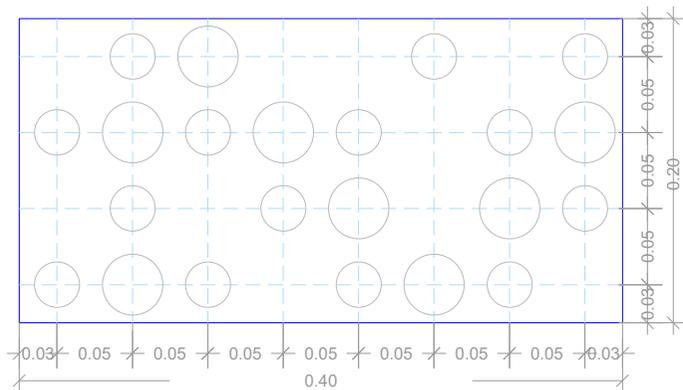
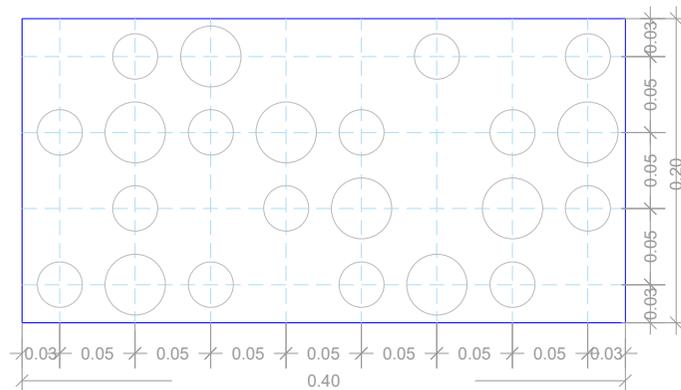
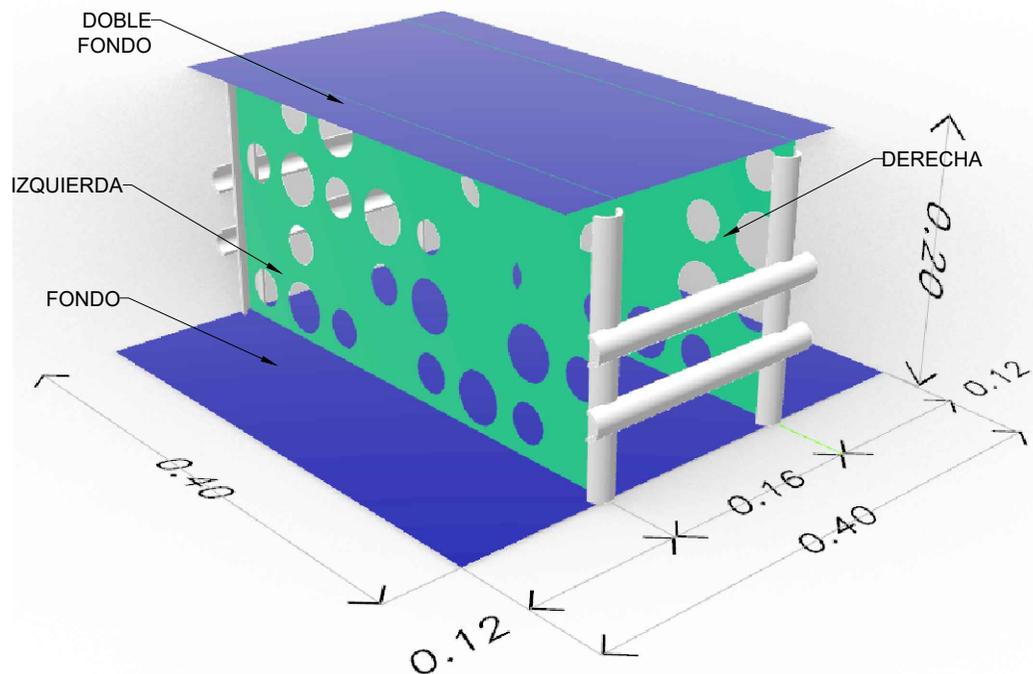
CARACTERÍSTICAS DE LA PROBETA
- Material: ASTM A36 acero estructural
- Espesor de doble fondo y fondo: 1.4 mm
- Espesor de refuerzo longitudinal: 0.9 mm

CONTENIDO:	PROBETA CON 25% DE CORROSIÓN
ELABORADO POR:	ANDREINA AVILÉS & VICMAR DÍAZ

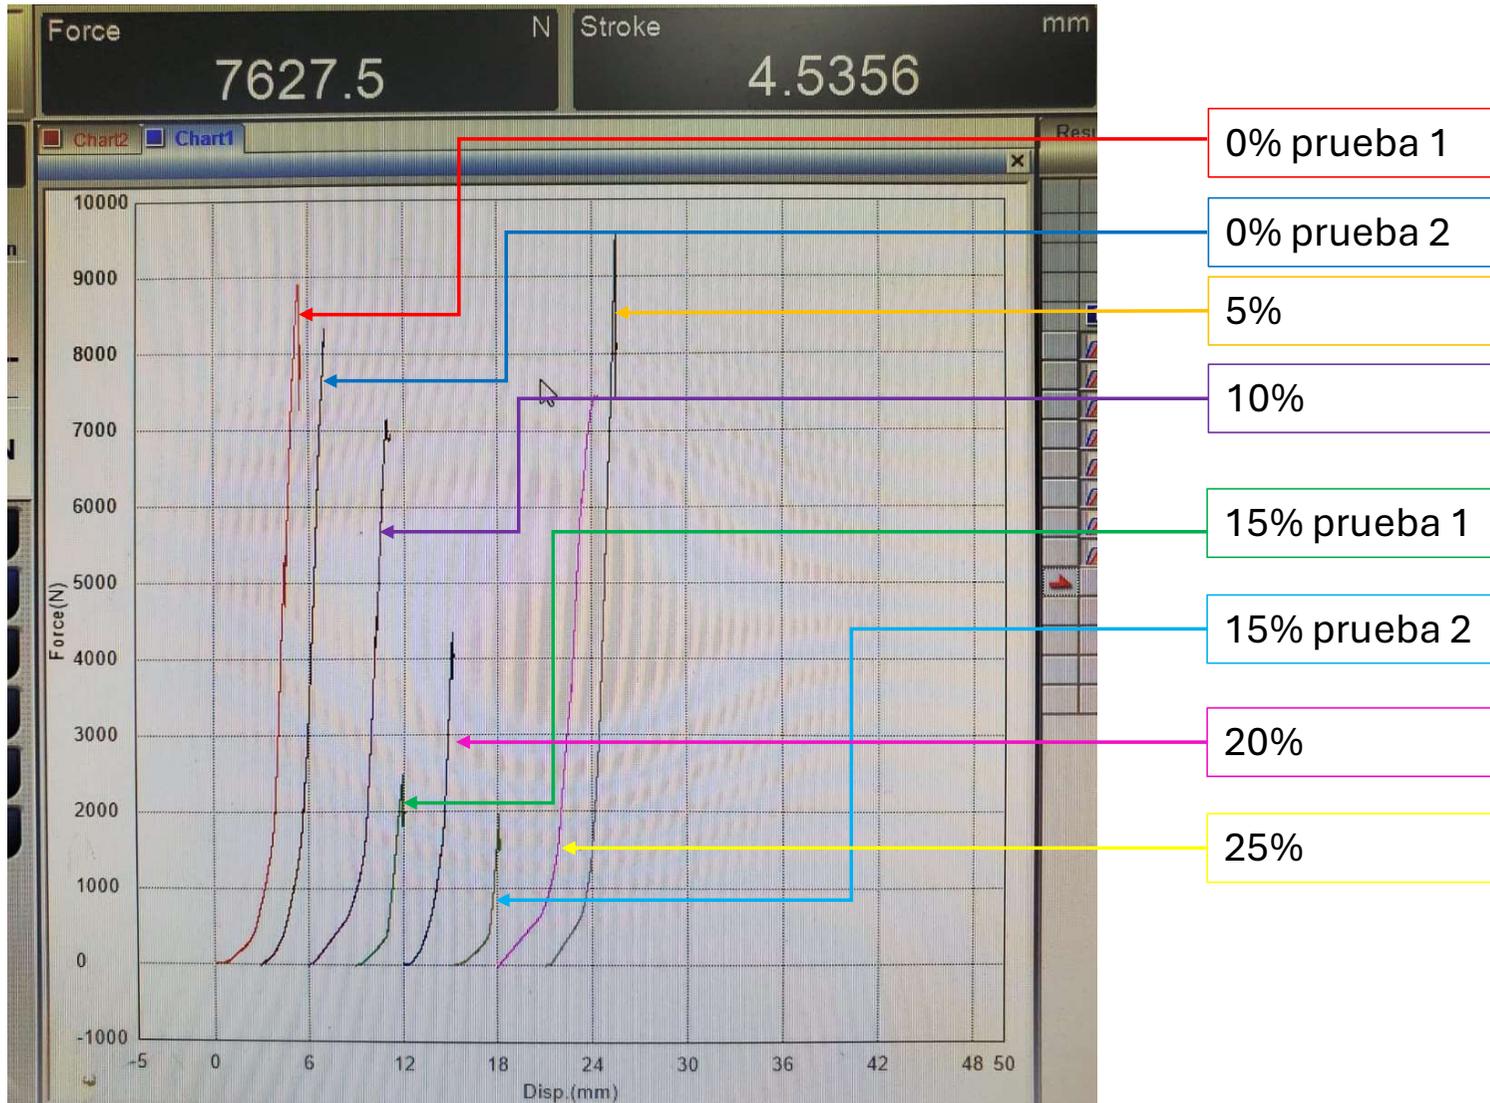
Apéndice B. Resumen obtenido del equipo de ensayos de compresión

RESUMEN ENSAYOS DE COMPRESION
