ESCUELA SUPERIOR
POLITECNICA DEL LITORAL
DEPARTAMENTO DE INGENIERIA MECANICA

ESTUDIO DE PARAMETROS DE GALVANIZACION EN CALIENTE

TESIS DE GRADO

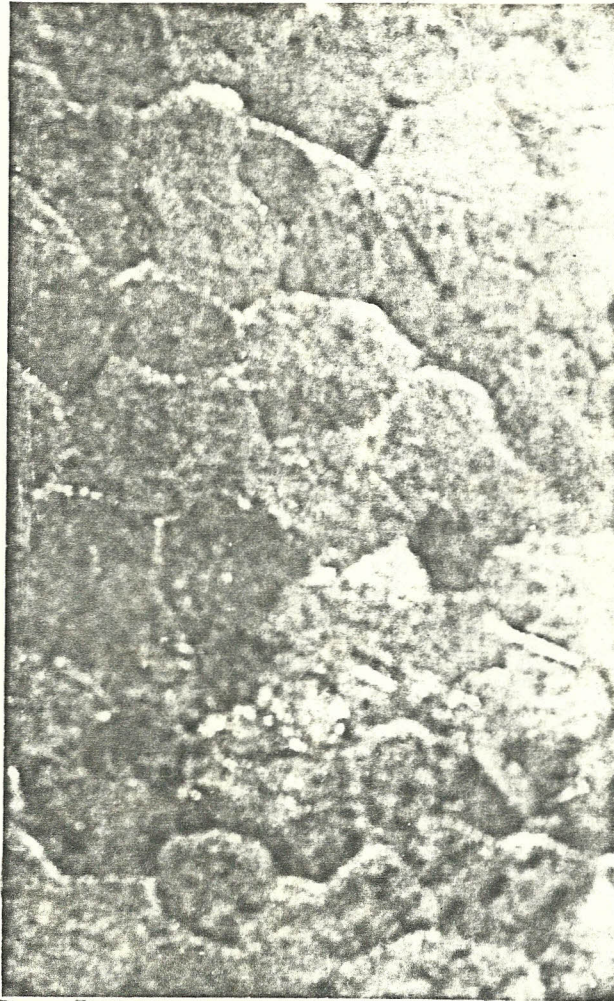
24 X

Sin Ataque

Fig. 3.6.- Aspecto Superficial brillante cuarteado. Galvanizado en el rango de 430-440 °C

- ASPECTO SUPERFICIAL.- Todas las probetas enfriadas en agua tienen un aspecto brillante. Las probetas enfriadas en aire presentan diferentes aspectos superficiales de acuerdo a los parámetros de galvanización; así, aquellas que corresponden al rango desde los 430 °C a 440 °C , su aspecto superficial es brillante pero cuarteado, como se puede observar en las Figs. 3.6 y 3.7. Al entrar a la temperatura de los 450 °C , el aspecto superficial tiende a mejorar y es así que, en el rango de 90 a 120 s el aspecto es liso y brillante. A partir de los 150 s el tono cambia, de brillante a una combinación de aspectos brillantes y mates o sea irregular; en cambio, a los 460 °C tiende a tomar la coloración mate, y ésta continúa hasta los 470 °C.

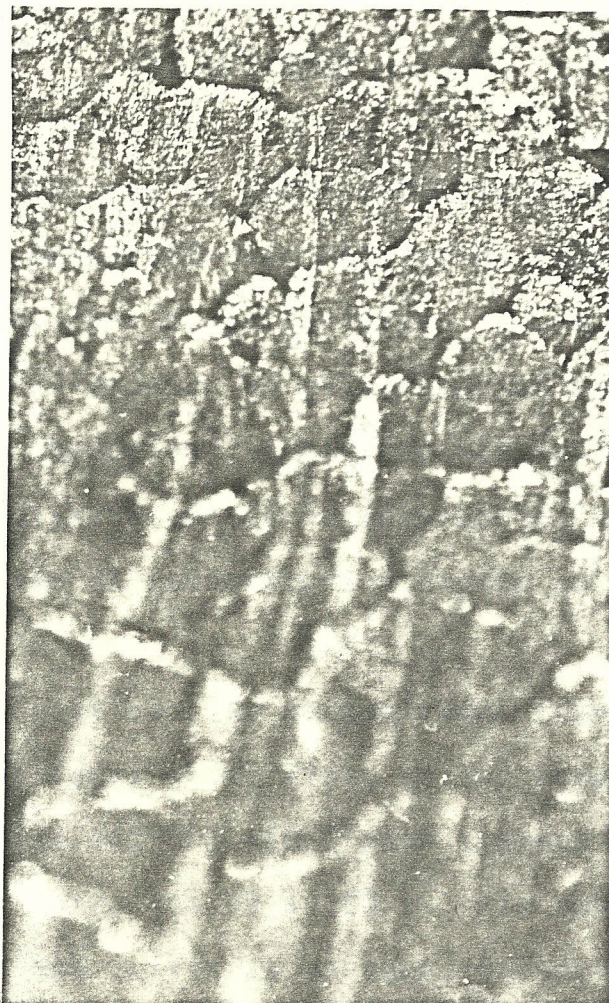
24 X

Sin Ataque

Fig. 3.7.- Aspecto Superficial de la
Fig. 3.6 vista de un ángulo
de perfil.
