RESUMEN

El objetivo principal de este trabajo es contribuir con la implementación de Mapas de Riesgo para el análisis de la experiencia obtenida en la Perforación horizontal de pozos en el campo Fanny del bloque Tarapoa que interesa como información básica para posteriores perforaciones.

El material comprende la descripción y análisis de los problemas presentados en la perforación de pozos horizontales, recopilando esta información dentro de una nueva herramienta denominada Mapa de Riesgo que se define como un compendio de análisis técnico y comparativo, utilizado para describir los aspectos, complicaciones y dispositivos involucrados en la perforación con la finalidad de implantarla para proponer mejores diseños de los ensamblajes de fondo.

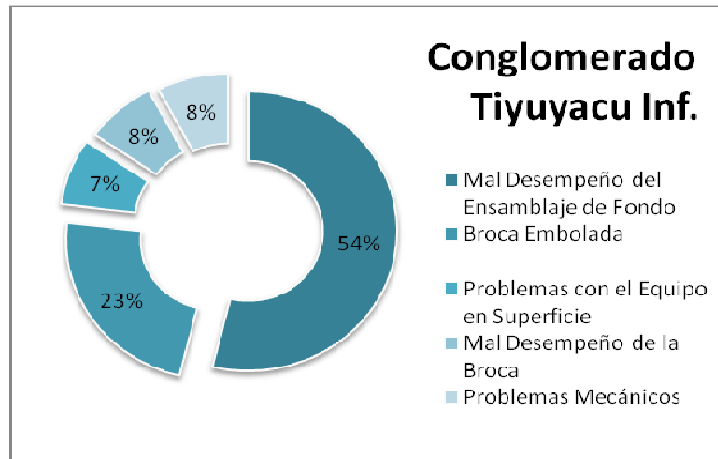
Grafico 1-8 Frecuencia de Riesgos presentados en el Conglomerado Tiyuyacu Inferior.
