“RECUPERACIÓN DE PRODUCCIÓN EN POZOS CON PESCADO EN
EL CAMPO SACHA”

TESIS DE GRADO

INGENIERO EN PETRÓLEO

2008

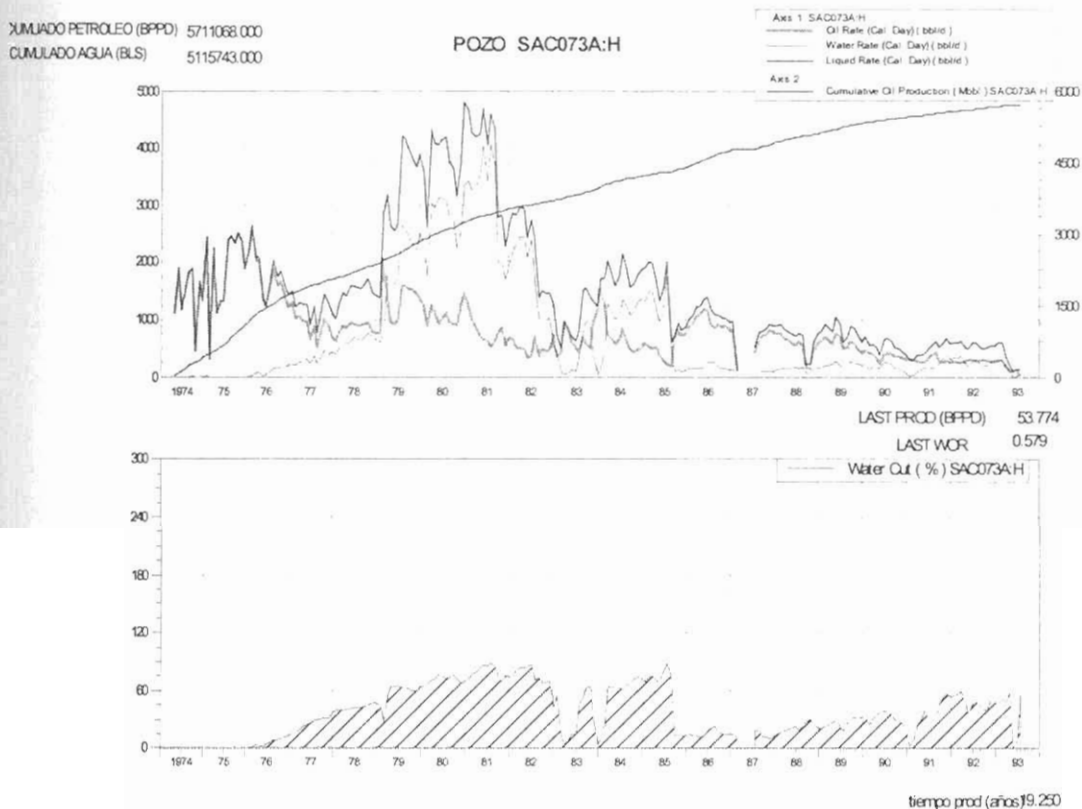
FIGURA 1.3 DECLINACION DEL POZO SACHA 73

La declinación de cada pozo está estimada en un 7 % anual, a continuación se muestra la declinación de algunos pozos:

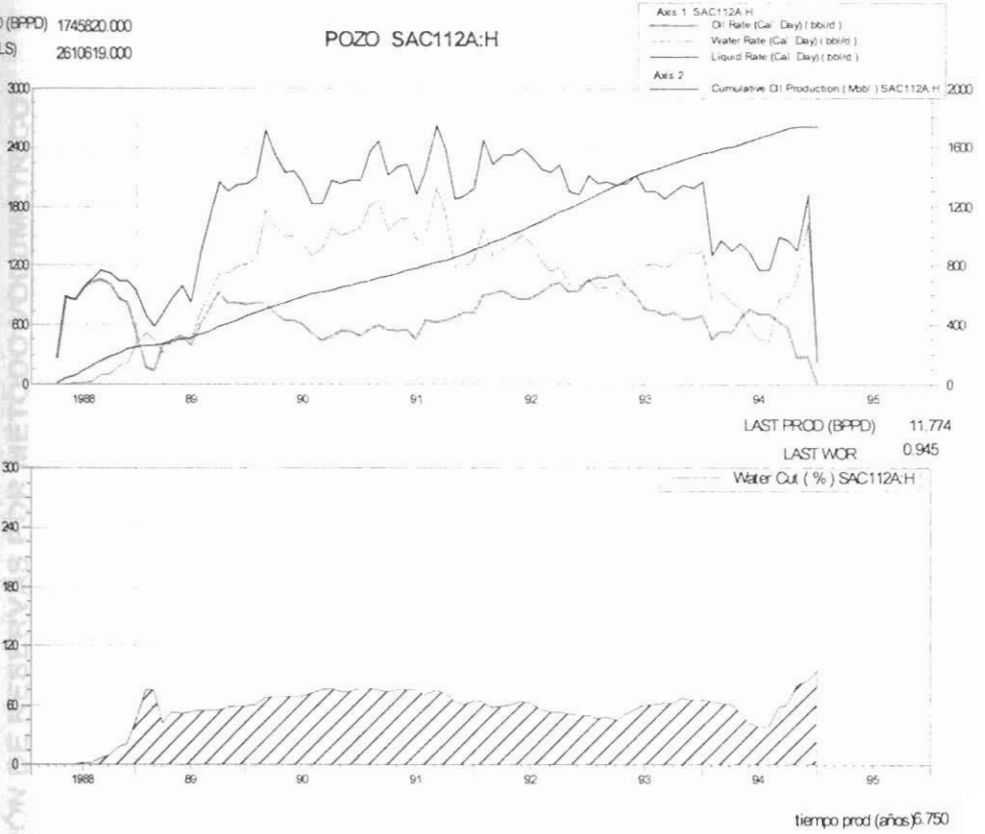
FIGURA 1.4 DECLINACION DEL POZO SACHA 112

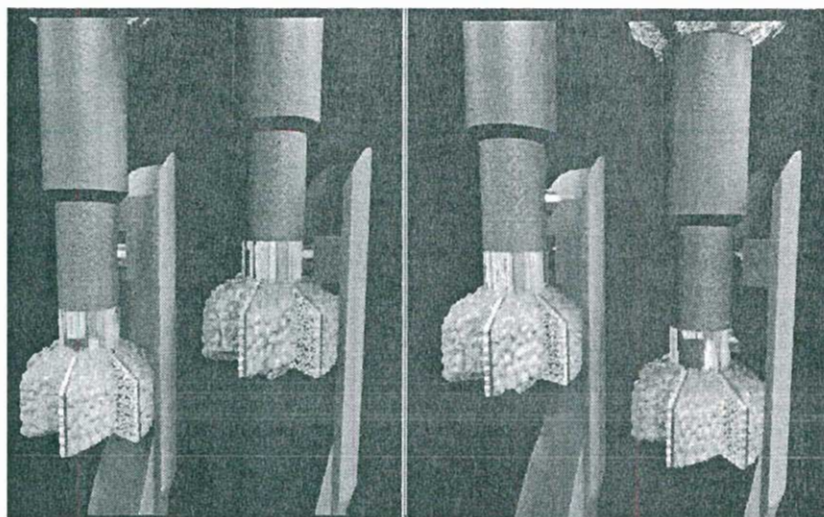
El sistema básicamente procede de la siguiente manera, se arma el equipo completo de Window Mill, que consta básicamente de las herramientas antes mencionadas, en superficie; se ancla un Bridge Plug a una profundidad determinada con ayuda de una línea de Wireline, este tapón servirá de asiento para toda la herramienta que bajará armada, esta hace sello con la parte baja del Whipstock en la cual se encuentra un Bottom Trip Anchor quedando el Whipstock completamente fijo y seguro. Cabe mencionar que una de las ventajas que tiene el Window Master es que la herramienta para abrir la ventana baja en una sola corrida, evitando la pérdida de tiempo en sacar de nuevo tubería a superficie y bajar el resto de equipo. En la parte superior del Whipstock se encuentra un Pin que sujeta al Metal Muncher Window Mill, este pin se encuentra calibrado para romperse a cierta fuerza ejercida sobre el pin que puede ser de tensión o peso (van desde 25000 a 50000 libras fuerza), la forma como se libera al moledor del pin es sencilla, se ejerce peso o tensión calibrada de tal forma que el pin se rompe, liberando de esta manera al moledor. En la gráfica se aprecia el procedimiento.

FIGURA 3.3 RUPTURA DEL PIN PARA LIBERAR AL MOLEDOR

Liberado ya el moledor este está listo para cortar al casing y realizar la ventana. Luego de realizar la apertura de la ventana se saca el conjunto moledor y se arma un conjunto nuevo distinto con componentes para realizar un procedimiento tradicional de perforación direccional hasta el nuevo target determinado.

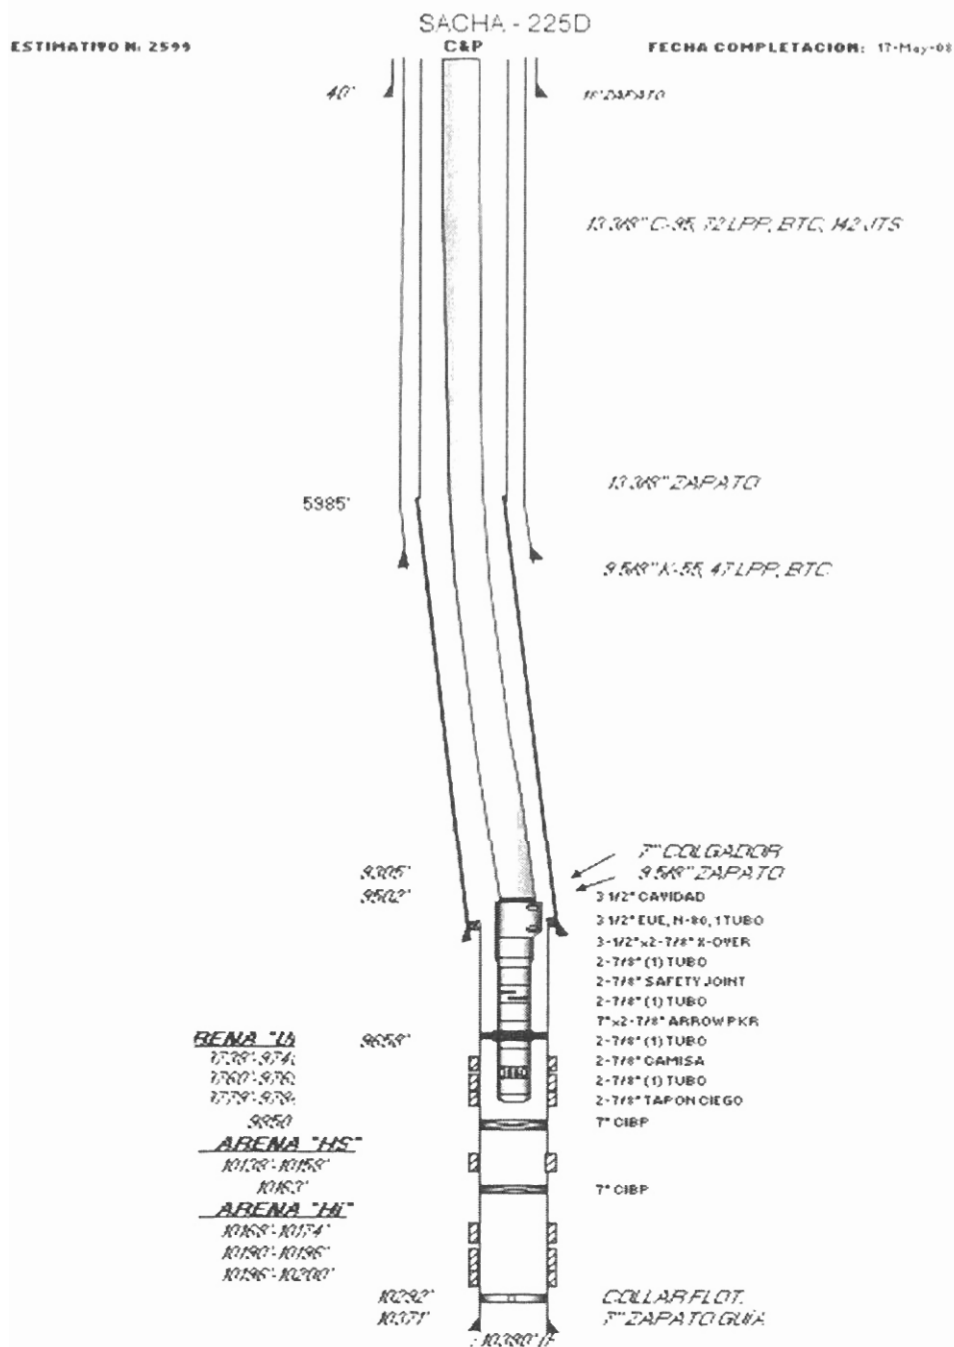
FIGURA 3.10 COMPLETACION DE FONDO DEL POZO SACHA 225

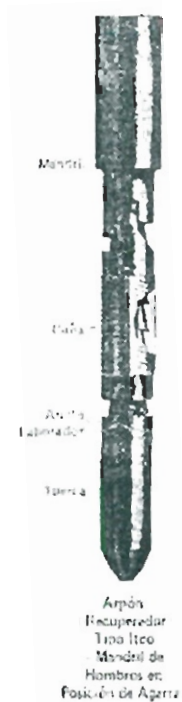
Este Arpón enganchara interiormente y recuperara todas las medidas de tuberías de producción y de perforación. Puede ser usado con empacamientos, cortadores y otras herramientas, donde sea requerido. En manos de los expertos de DOWNHOLE SUPERVISOR, la mayoría de los pescados, aun aquellos requiriendo pesados martillos y jalones, pueden ser recuperados en forma segura.

Baje la sarta de pesca hasta que el Arpón entre a la profundidad deseada en el pescado. Gírese una vuelta completa a la izquierda, luego jale el pescado elevando la sarta de pesca.

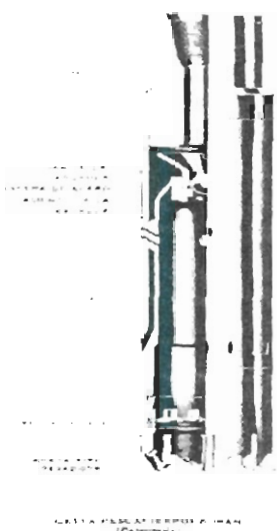
Canasta De Circulación Inversa.

La Cesta Pescafierros - Tipo de Circulación Inversa, esta diseñada para utilizar el principio de la circulación inversa. El fluido circula en chorro hacia fuera y hacia abajo contra la circunferencia plena del hoyo, en el que es desviado en forma tal que dirige todos los objetos hacia el interior del largo cilindro de la cesta.
