ESCUELA SUPERIOR POLITÉCNICA DEL LITORAL

**ANÁLISIS DE LA IMPLEMENTACIÓN DE BRAZOS HIDRÁULICOS EN LA
PLATAFORMA DE VARAMIENTO DE ASTINAVE.**

TESIS DE GRADO

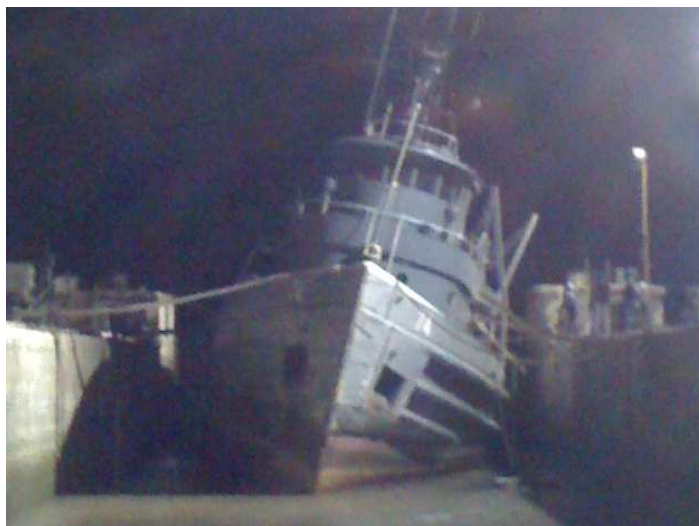
Figura N°6: R/Sangay, Astinave.(14/12/11)

En la Figura N°6 se observa una embarcación escorada da dentro del canal de varadero; la causa que provocó este accidente fue la presencia de un madero atrapado entre el fondo del casco y la plataforma de varado.

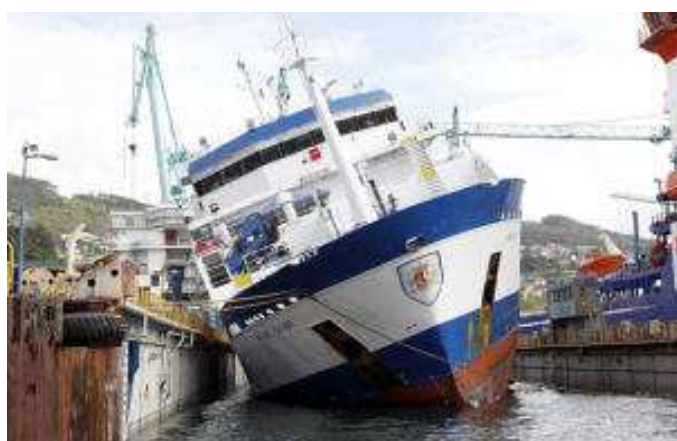
Figura N°7: Miguel Oliver, MetalShip.(11/5/10)

En la Figura N° 7 se observa la embarcación escorada dentro del dique flotante; la causa que provocó este accidente fue una mala maniobra por parte del Astillero⁸. En la Figura N° 8 se observa una embarcación varada con una escora visible; en la Figura N° 9 se observa que la embarcación se asentó sobre la plataforma y debido a una inadecuada distribución de pesos a medida que fue bajando el nivel del agua fue escorándose.⁹

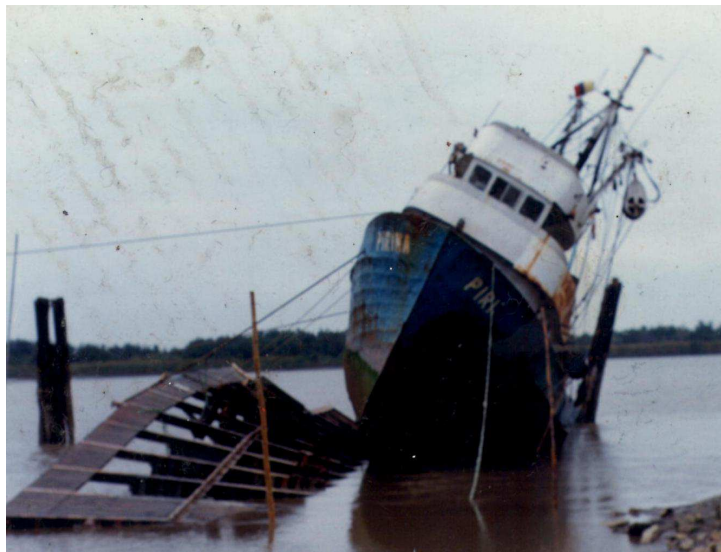
Figura N°11: Daño de la plataforma de varado.

Las consecuencias que causarían que el buque se escor, podrían significar en el personal desde daños físicos hasta pérdidas humanas; también puede producirse el daño irreparable de la embarcación y el daño en la plataforma de varado. (Ver Figura N°11)

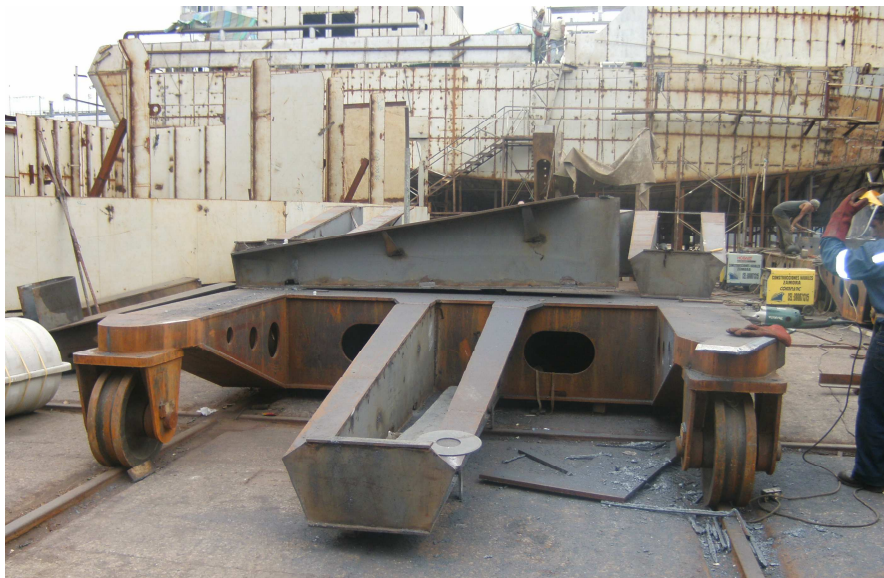
Figura N°21: Carros de Transferencia Nuevos y estructura cajón.

Como se mencionó anteriormente los 2 cilindros hidráulicos ya existían del proyecto de ampliación del varadero; por ello el proceso de selección y compra de los cilindros no se realizó si no se realizó un ajuste a la existencia. La estructura de unión de los cilindros con el cajón de acero se construyó con el material seleccionado del stock de bodega. En la Figura N°21 se observa la estructura cajón ya construida.

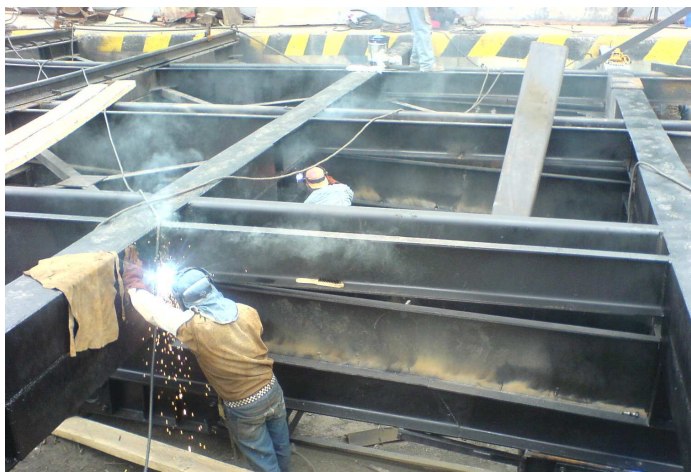
Figura N°22: Modificación de Estructura para montaje de brazos hidráulicos.

El proceso de montaje de la estructura cajón inició con la modificación de la estructura ya construida. Se aplicó proceso de corte con oxiacetilénico y proceso de soldadura SMAW y posteriormente se instalaron los cilindros con todos sus accesorios.

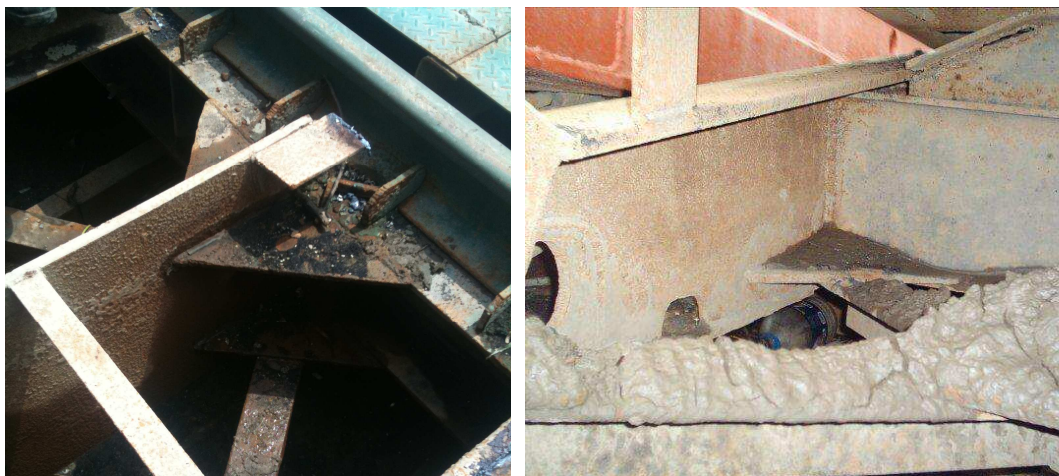
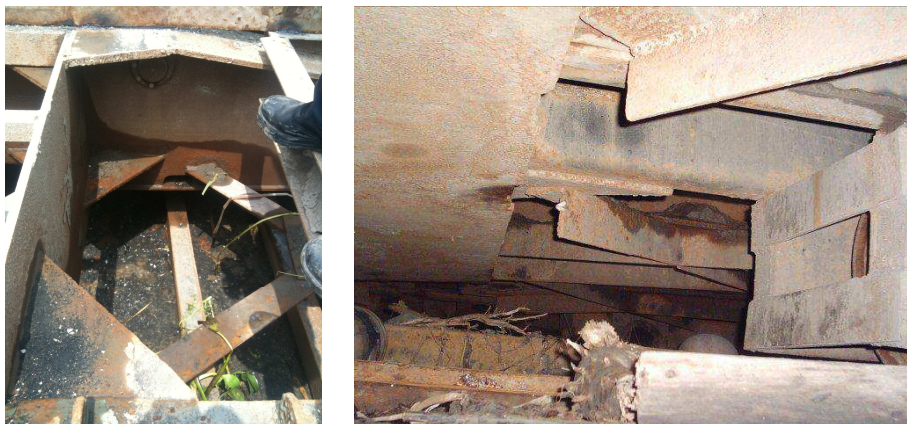
Luego se instalaron estructuras no consideradas en el modelo, así como crucetas de ángulos de acero (L:3 in x 3 in x 8 mm) y escuadras confeccionadas con láminas de acero de 9 mm.

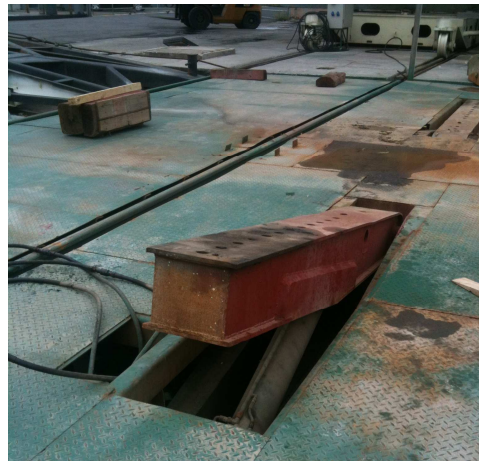
Figura N° 29: Limitación de Brazos Hidráulicos - Apertura.

Las limitaciones del diseño instalado se refieren a la envergadura del conjunto estructura – cilindros, como ejemplo tenemos la Figura N°29; donde se observa que mientras más bajo es el fondo del casco de la embarcación o más escorado se encuentre (mayor de 10°) la sujeción del brazo se reduce. En esta condición carga pasaría finalmente a ser soportada completamente por la estructura de la plataforma de varamiento.

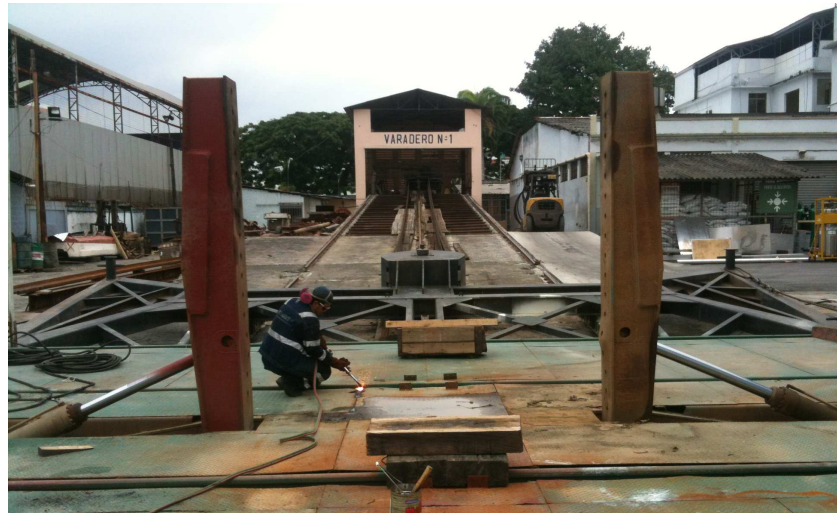
Figura N° 30: Brazos hidráulicos en posición de mínima manga permisible.

Similar problema se tendrá si la embarcación tiene muy poca manga, ya que por diseño lo máximo que se pueden abrir los brazos hidráulicos es 90° lo que da una zona de aplicación de 2280 mm.

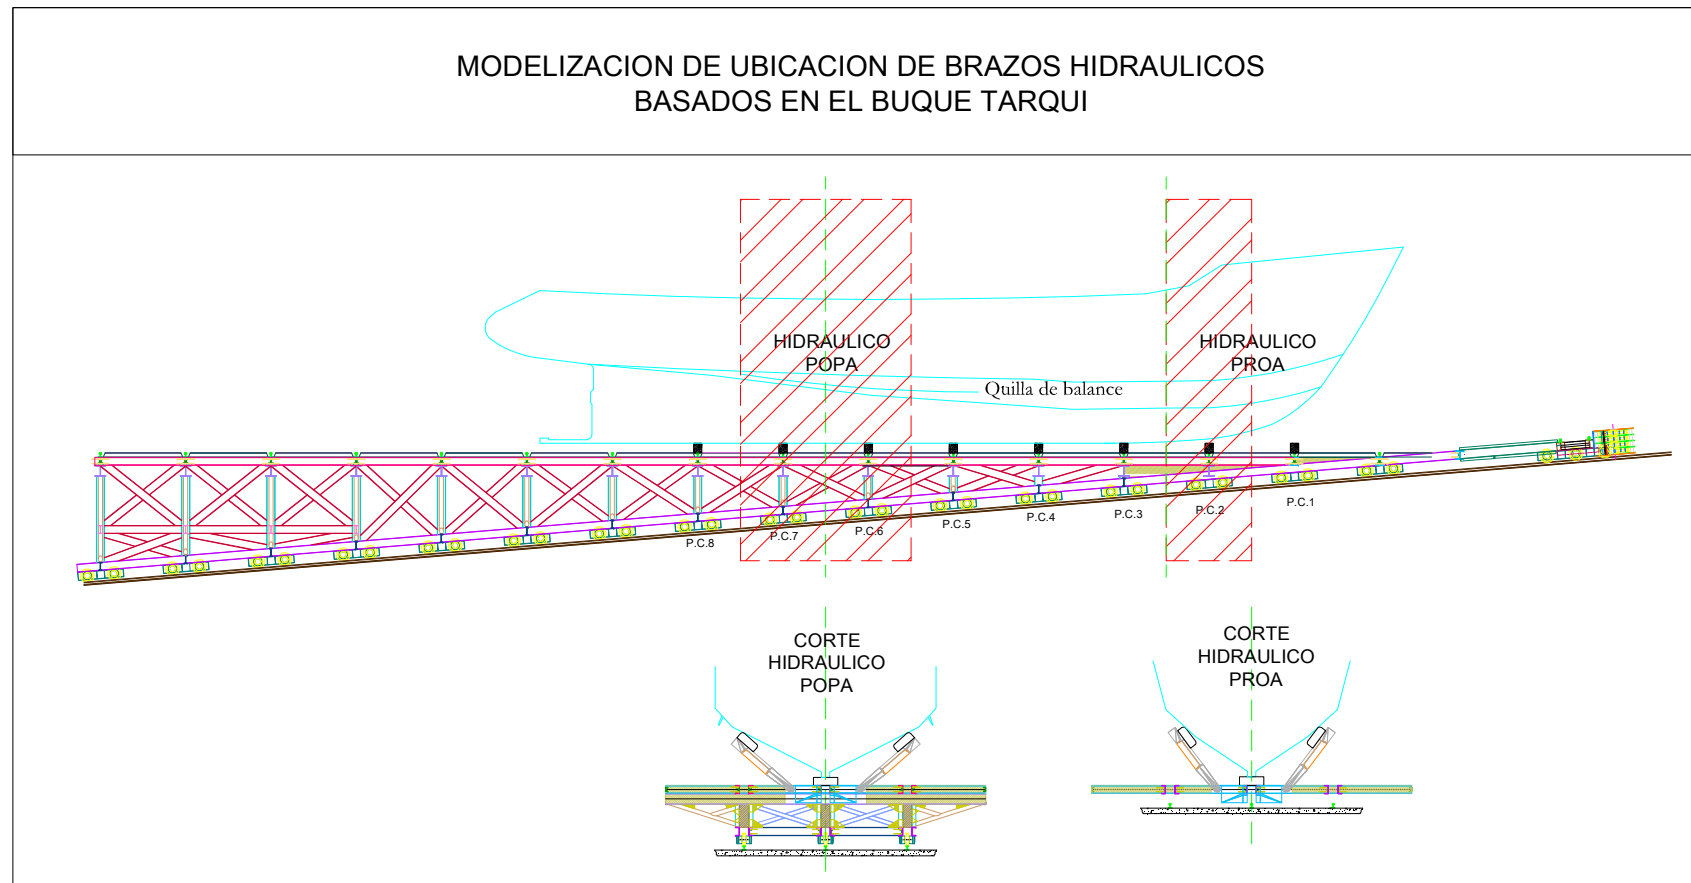
Como se puede observar en la Tabla N°XXVI y en los gráficos a continuación los hidráulicos de proa y de popa tienen un área de acción, es decir, posición hacia proa, central y hacia popa; pero la zona sombreada en la tabla es la considerada la óptima, debido a que coincide en su mayoría con la posición de las cuñas indicadas en los planos de varado. Para el hidráulico de proa se selecciona la posición E1 - E2 y para la ubicación del hidráulico de popa se selecciona la posición E6 – E7.
