Escuela Superior Politécnica del Litoral

Rediseño en proceso constructivo de capa de rodadura de hormigón asfáltico en un
pavimento flexible en una vía en Guayaquil – Ecuador

Proyecto Integrador

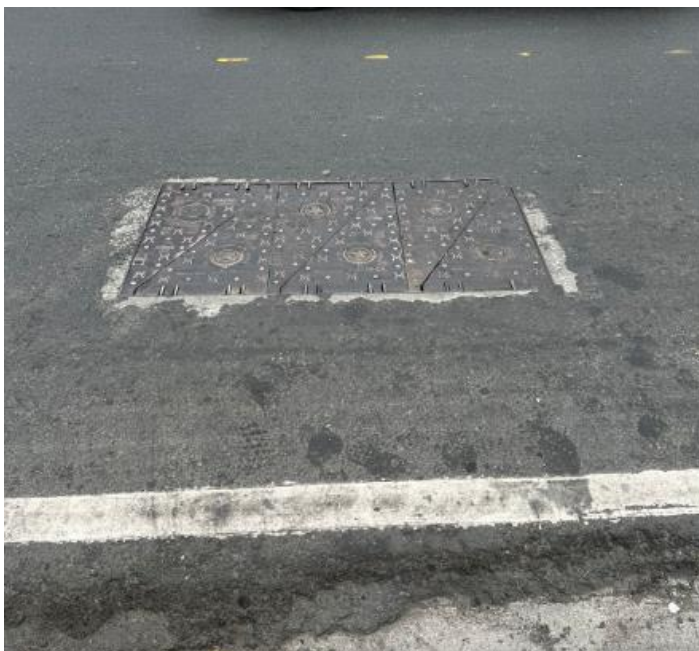
Inspección en zona 1 (acabado de tapa correcto)

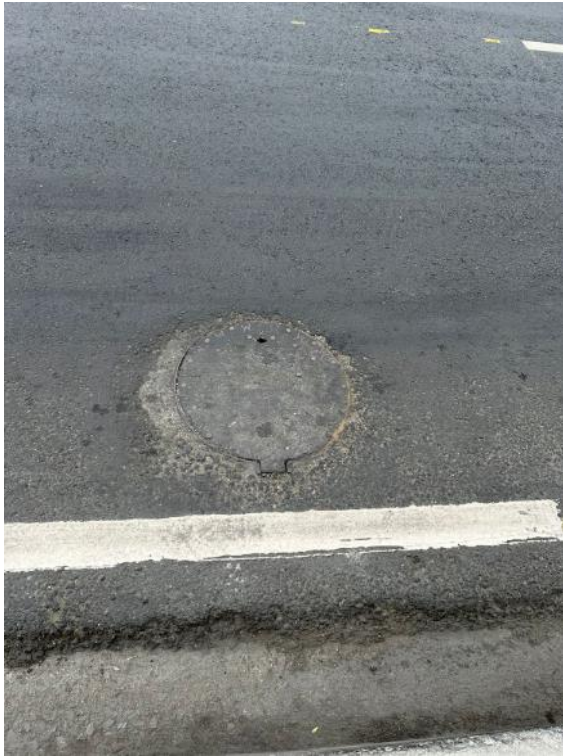
Figura 2.3.2

Inspección en zona 1 (acabado de tapa correcto)

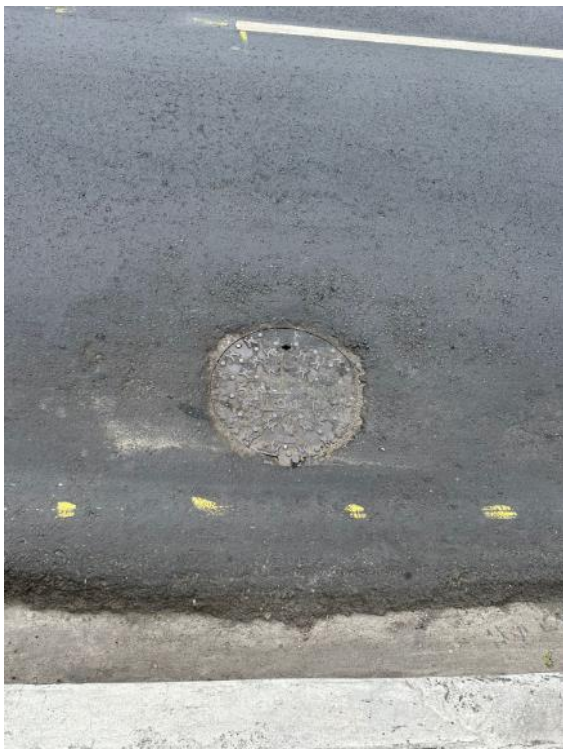
Figura 2.3.3

Inspección en zona 1 (acabado de tapa incorrecto)

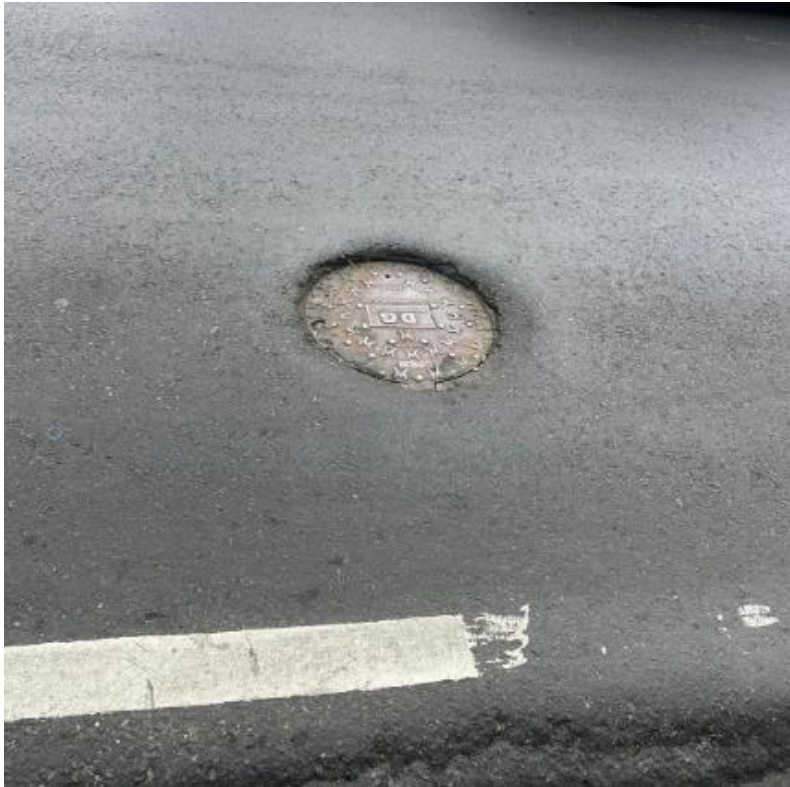
Figura 2.3.4

Inspección en zona 1 (acabado de tapa incorrecto)

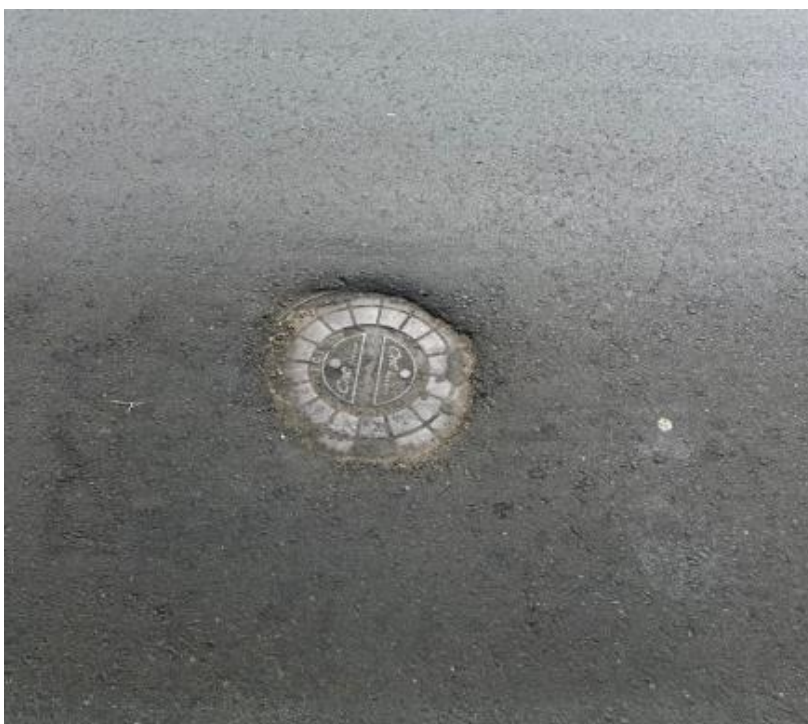
Figura 2.3.5

Inspección en zona 1 (acabado de tapa incorrecto)

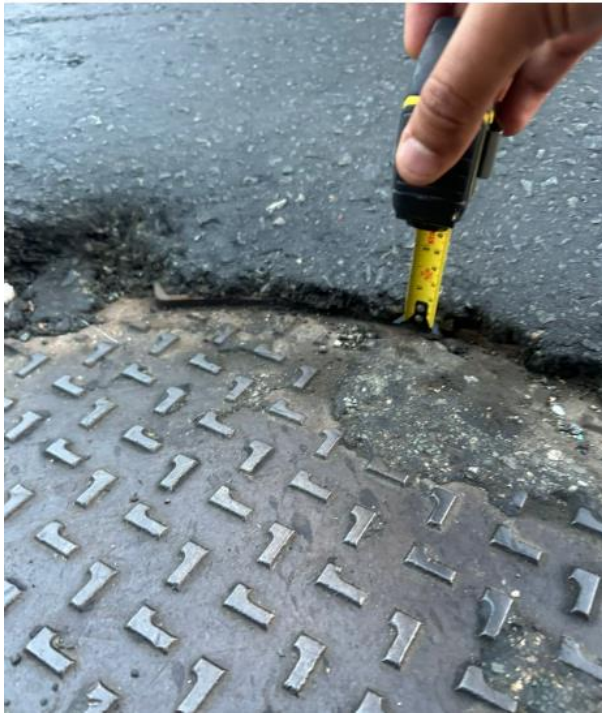
Figura 2.3.6

Inspección en zona 1 (medición de desnivel de tapa)

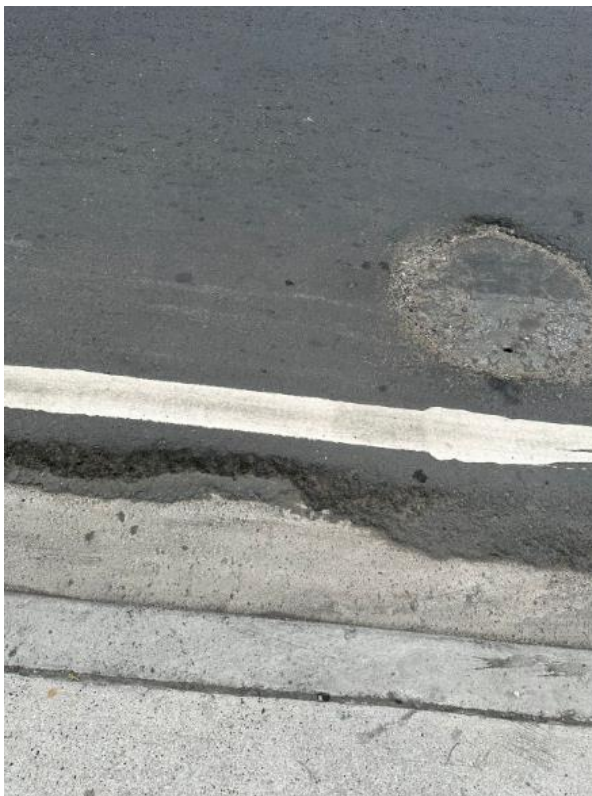
Inspección en zona 1 (acabado de borde incorrecto y tapa incorrecta)

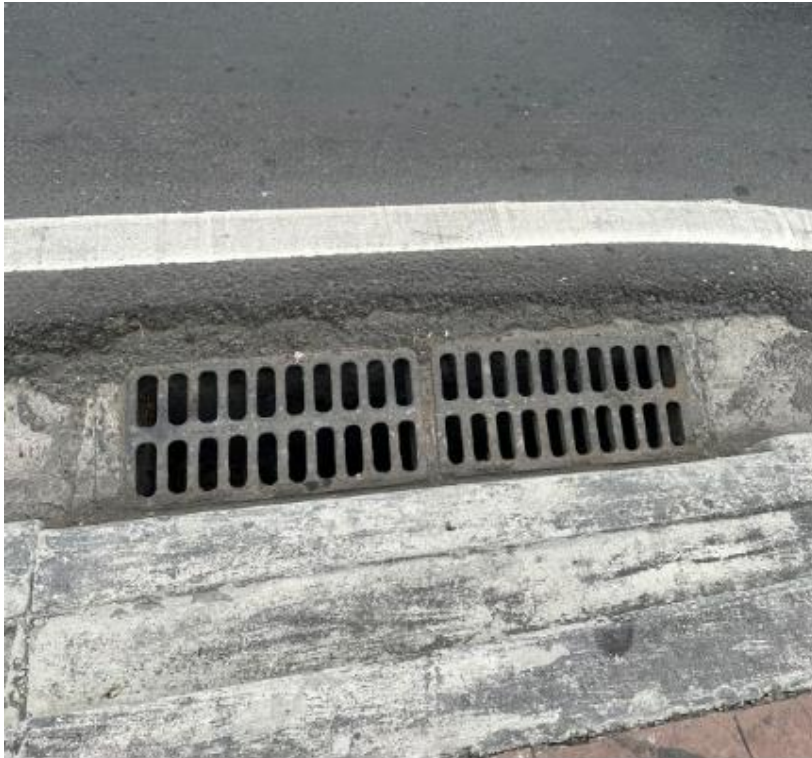
Inspección en zona 1 (acabado de borde sumidero correcto)

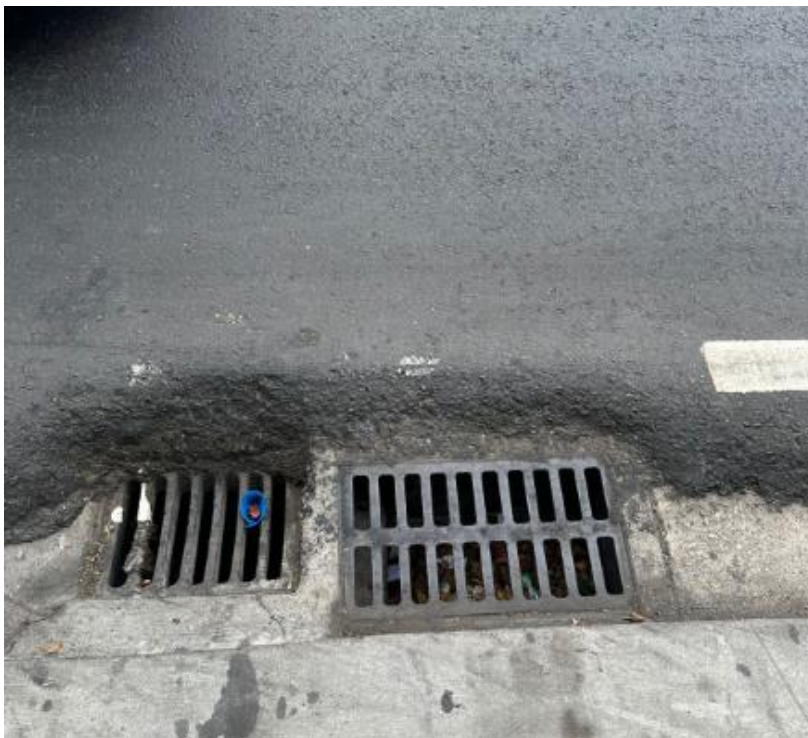
Figura 2.3.13

Inspección en zona 1 (acabado de borde sumidero incorrecto)

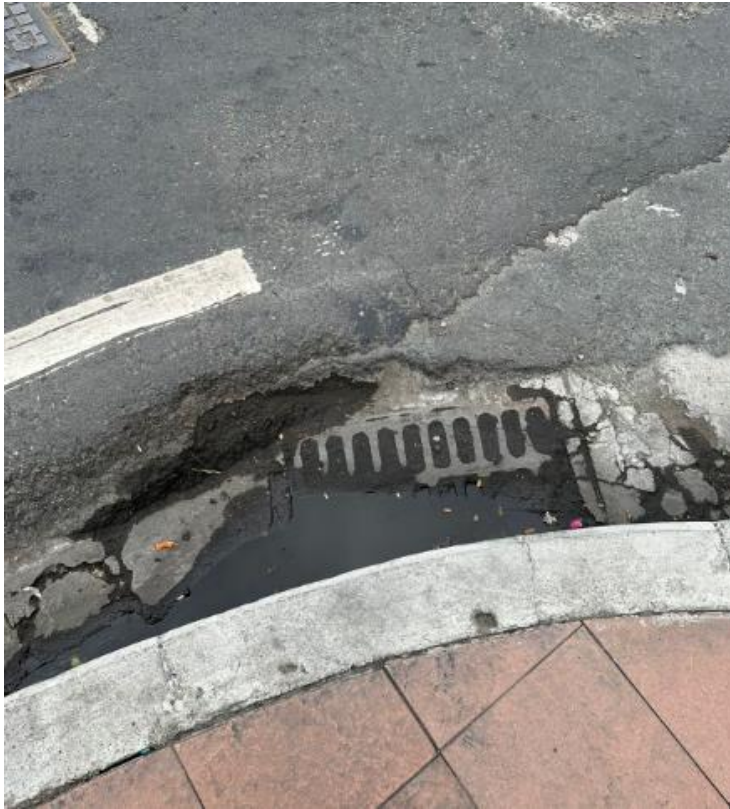
Figura 2.3.14

Inspección en zona 1 (acabado de borde sumidero incorrecto)

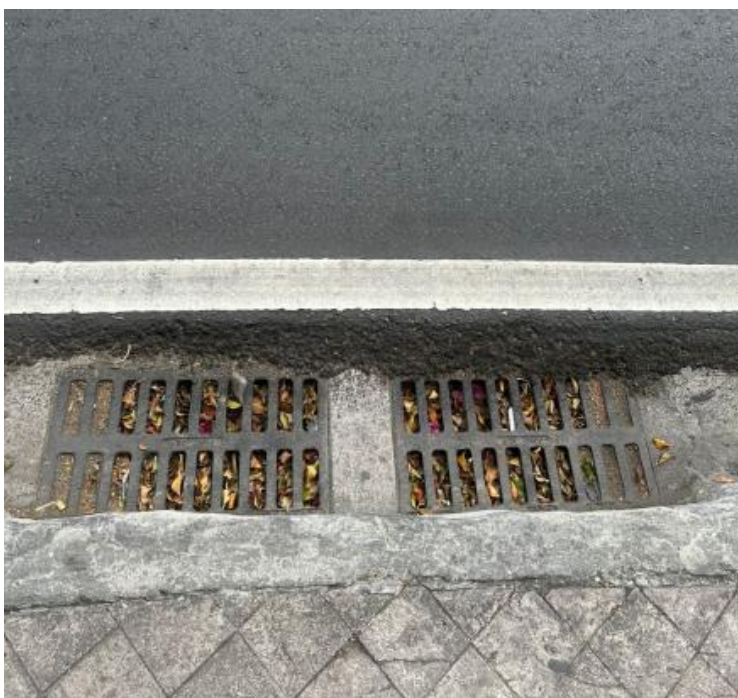
Figura 2.3.15

Inspección en zona 1 (acabado de borde sumidero incorrecto)

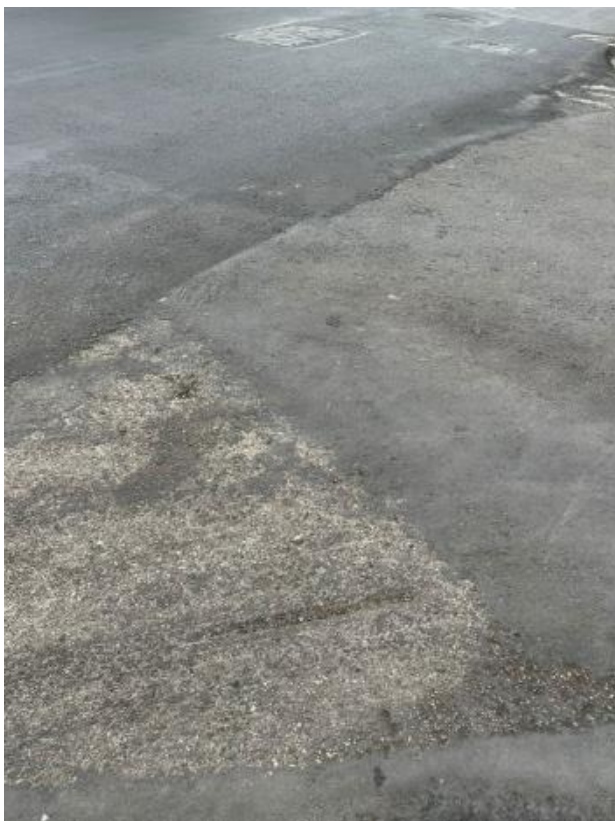
Inspección en zona 1 (juntas inapropiadas)

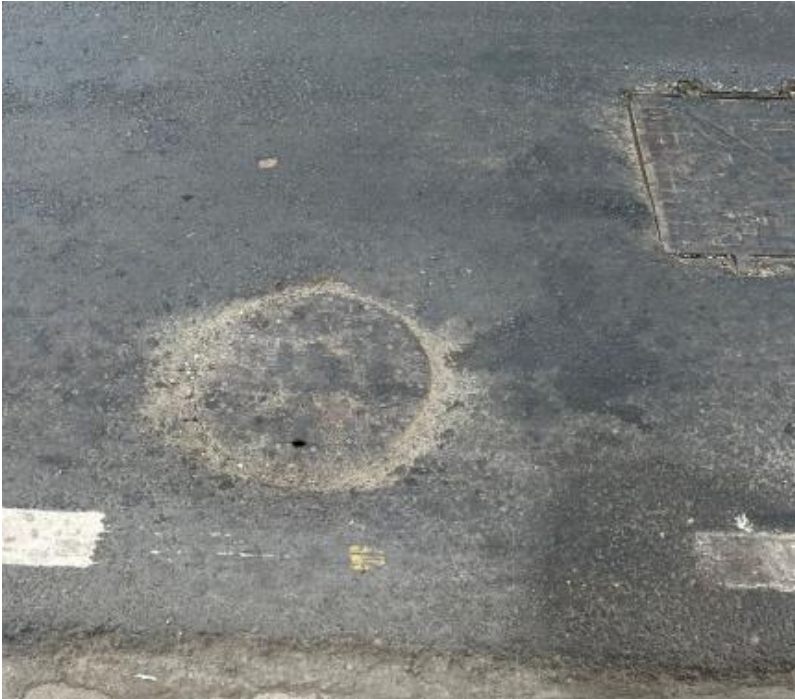
Inspección en zona 2 (acabado de tapa correcto)

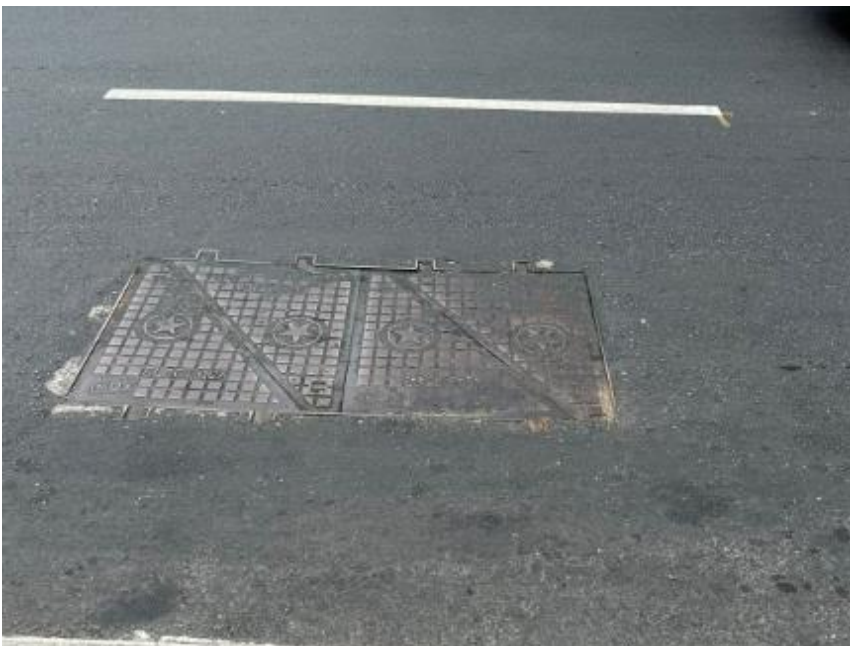
Figura 2.3.19

Inspección en zona 2 (acabado de tapa correcto)

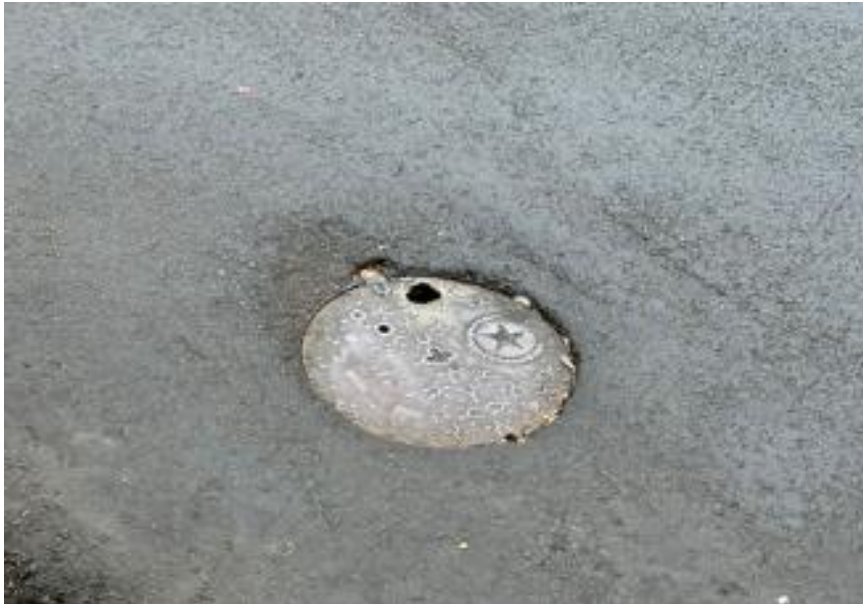
Figura 2.3.20

Inspección en zona 2 (acabado de tapa incorrecto)

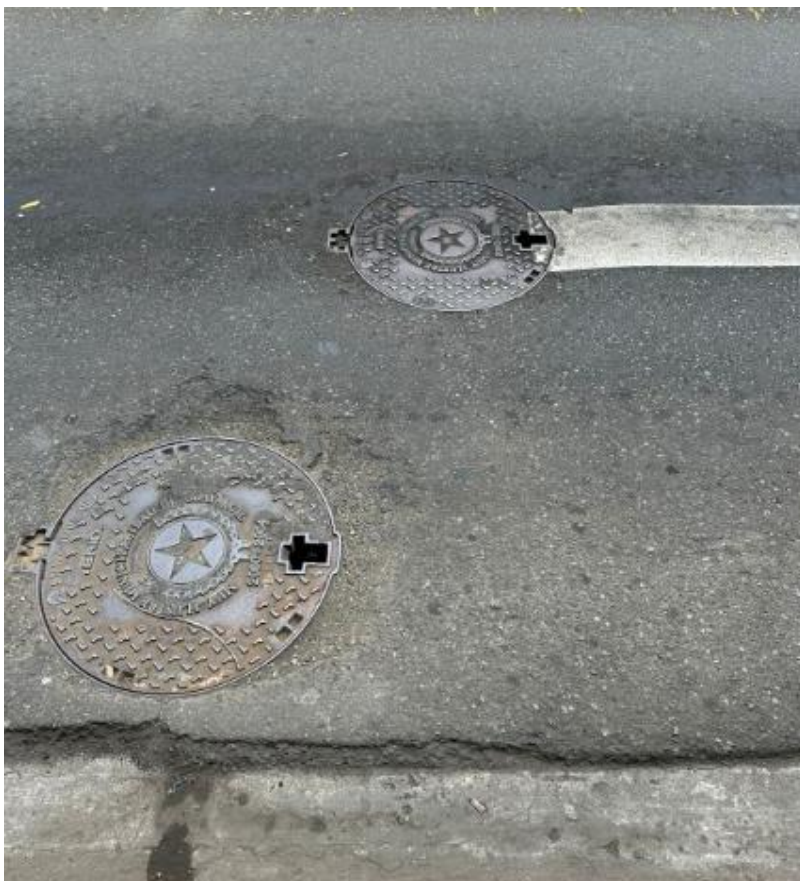
Figura 2.3.21

Inspección en zona 2 (acabado de tapa correcto)

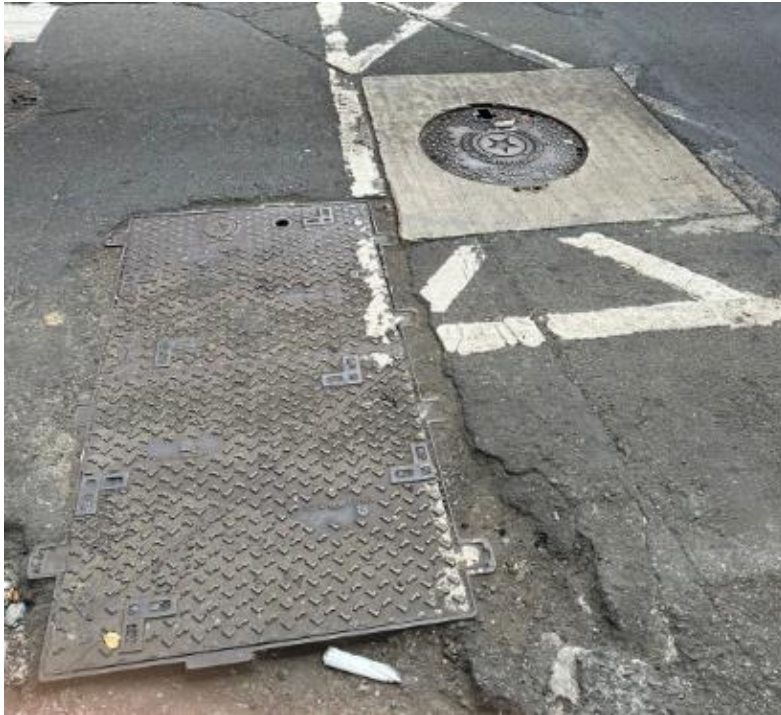
Figura 2.3.22

Inspección en zona 2 (acabado de tapa incorrecto)

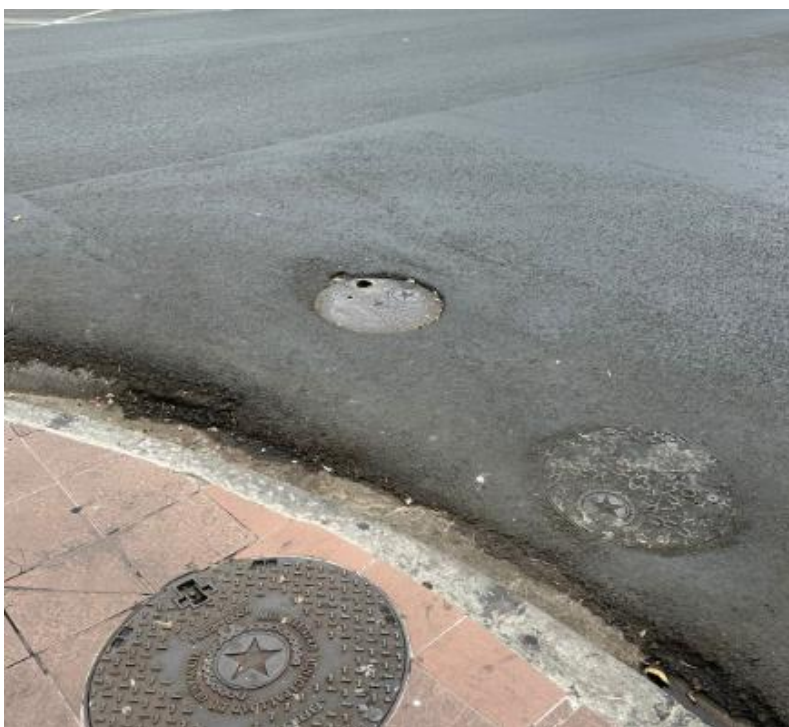
Figura 2.3.23

Inspección en zona 2 (acabado de borde correcto y tapa incorrecta)

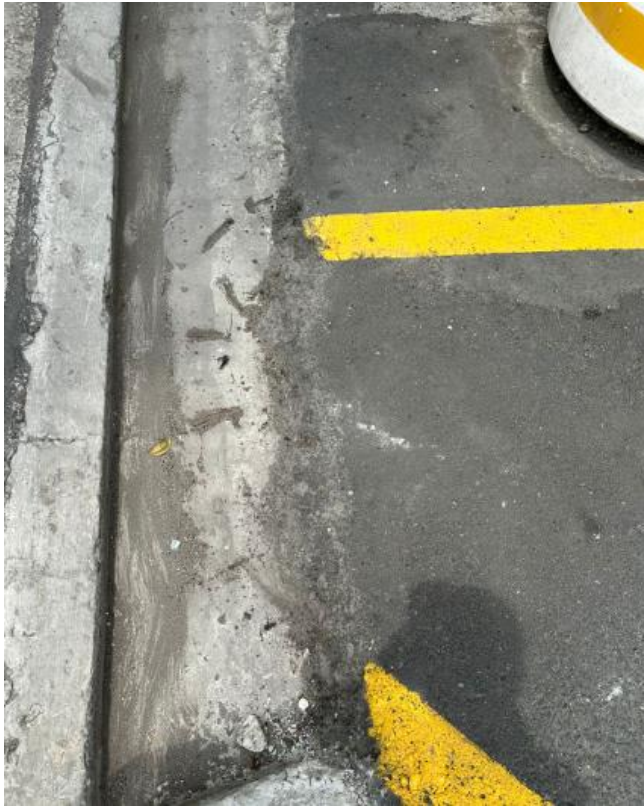
Figura 2.3.24

Inspección en zona 2 (acabado de borde incorrecto)

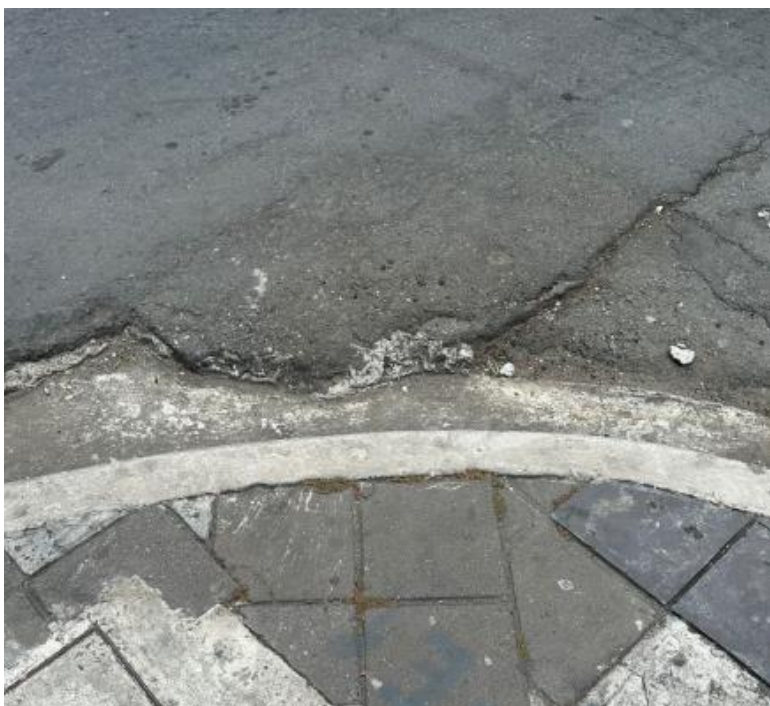
Figura 2.3.25

Inspección en zona 2 (acabado de borde incorrecto)

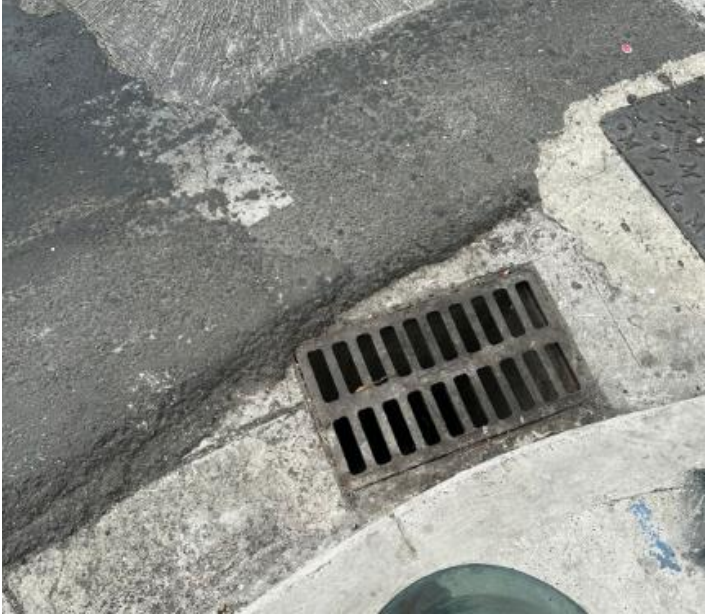
Figura 2.3.26

Inspección en zona 2 (acabado de borde sumidero aceptable)

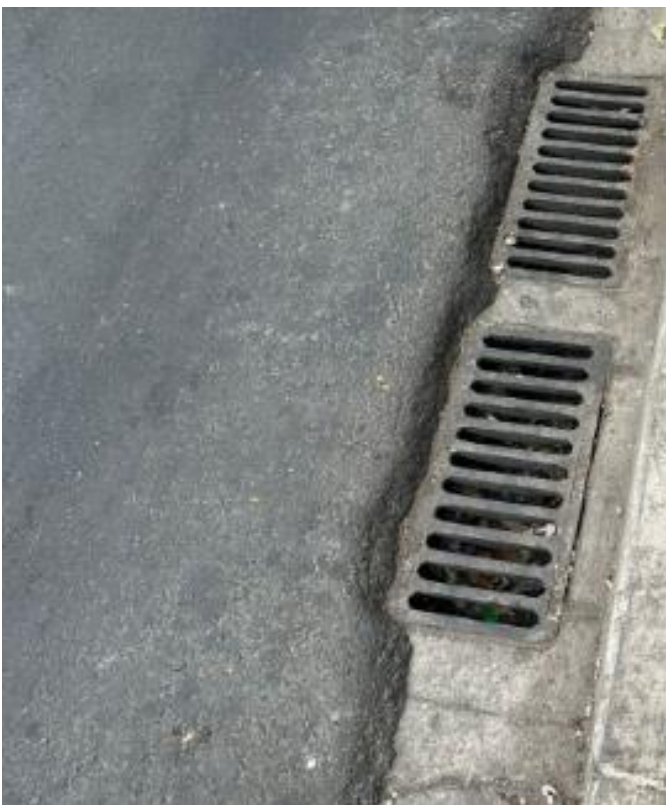
Figura 2.3.27

Inspección en zona 2 (acabado de borde sumidero aceptable)

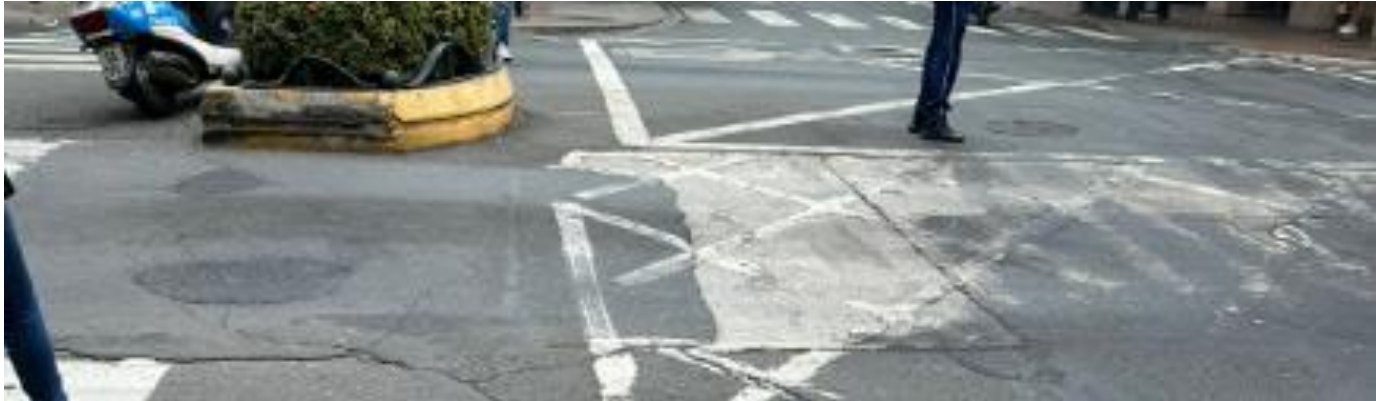
Figura 2.3.28

Inspección en zona 2 (fisuras)

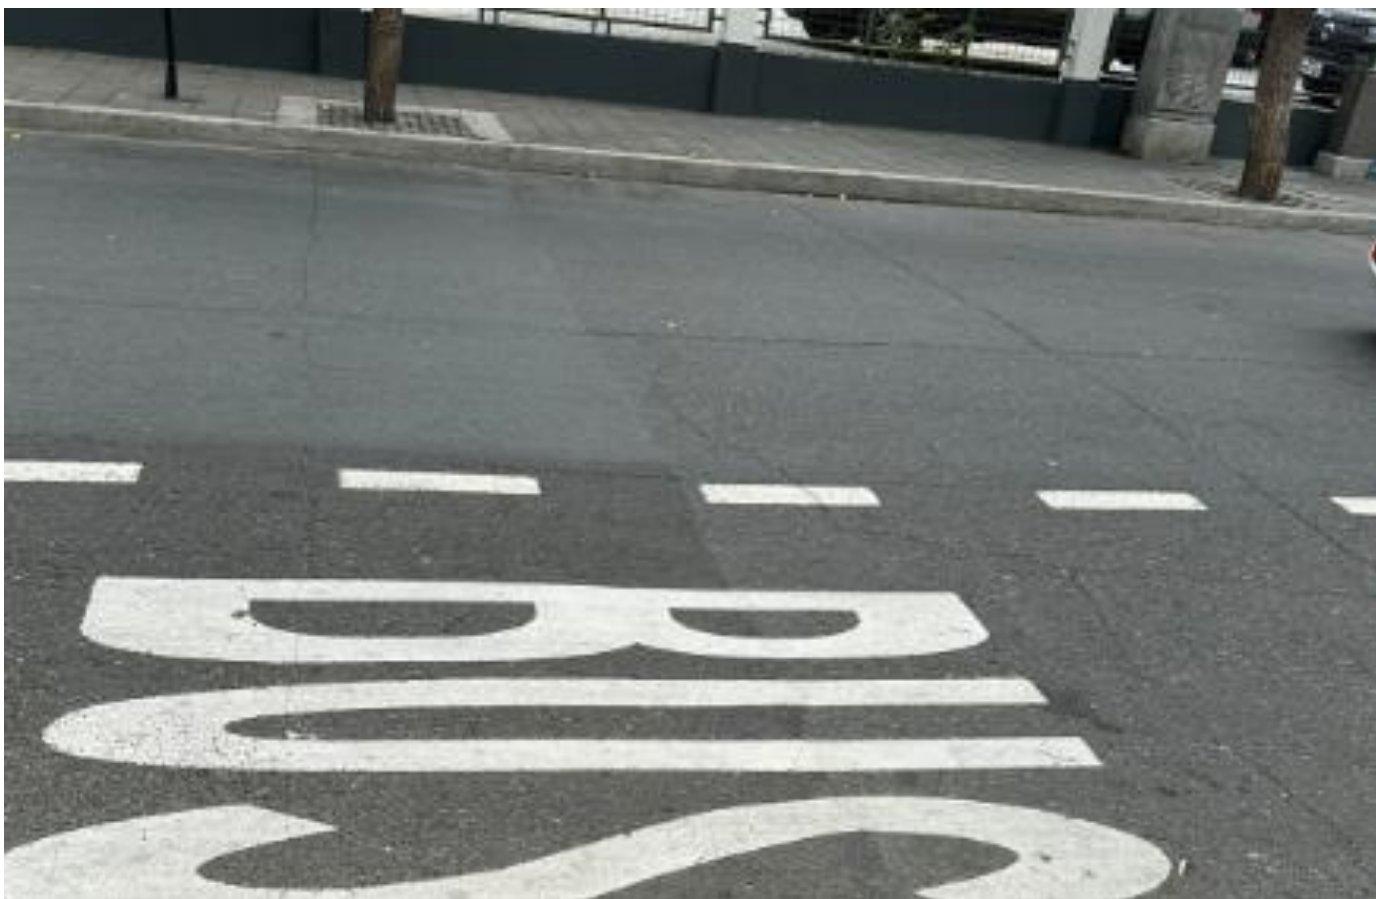
Figura 2.3.29

Inspección en zona 2 (fisuras)

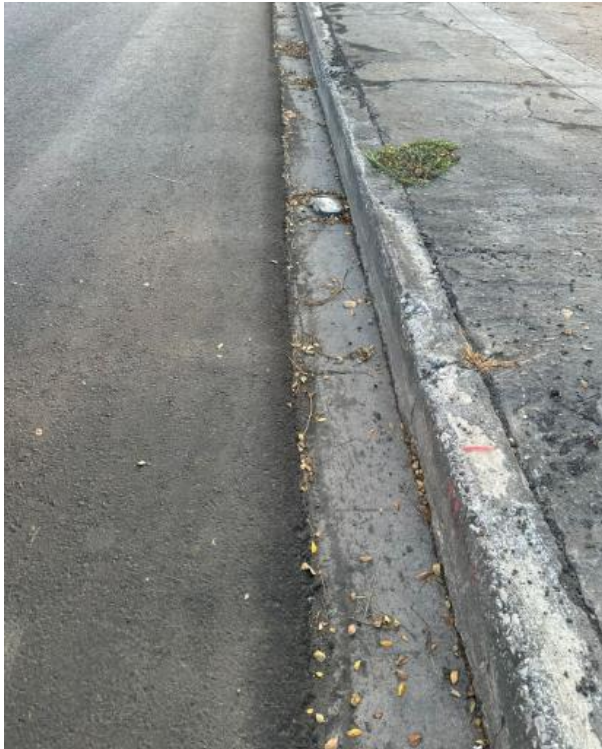
Inspección en zona 3 (facabado de borde correcto)

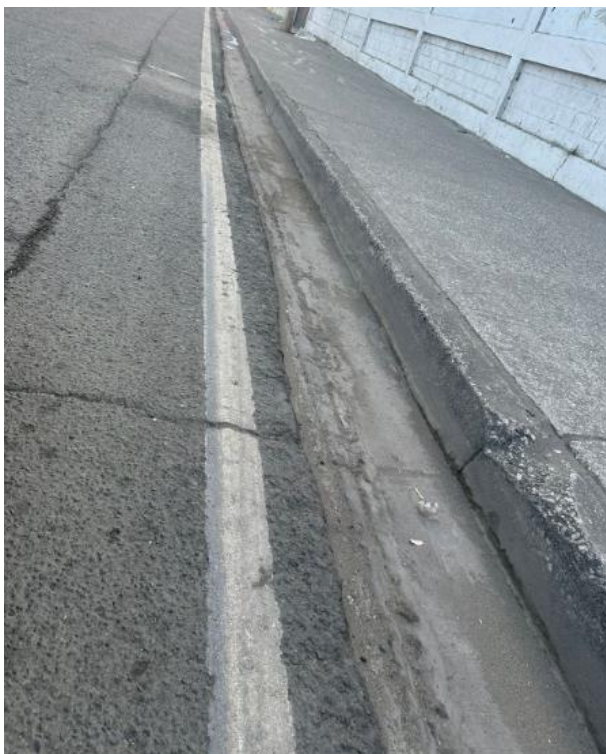
Figura 2.3.33

Inspección en zona 3 (acabado de borde correcto discontinuo)

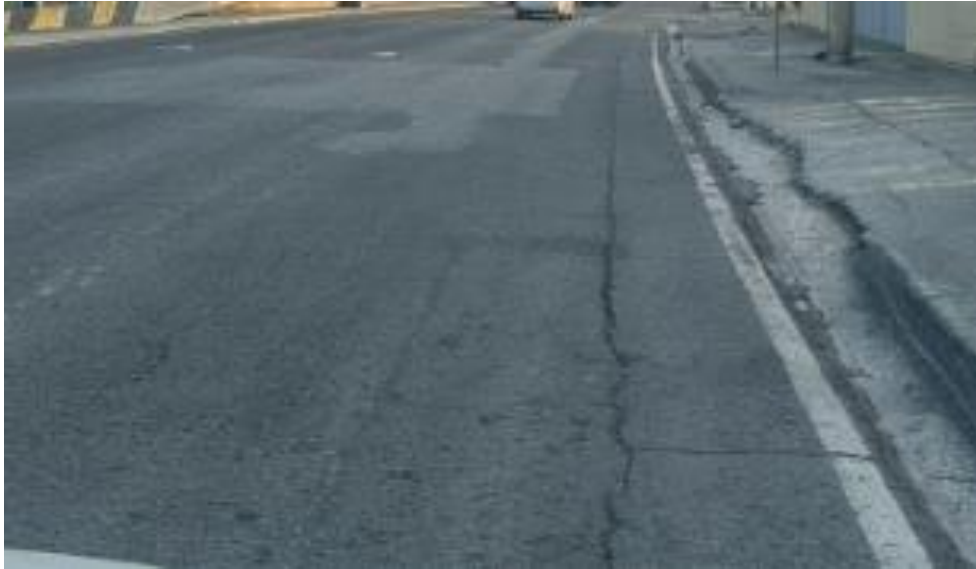
Figura 2.3.34

Inspección en zona 3 (fisuras)

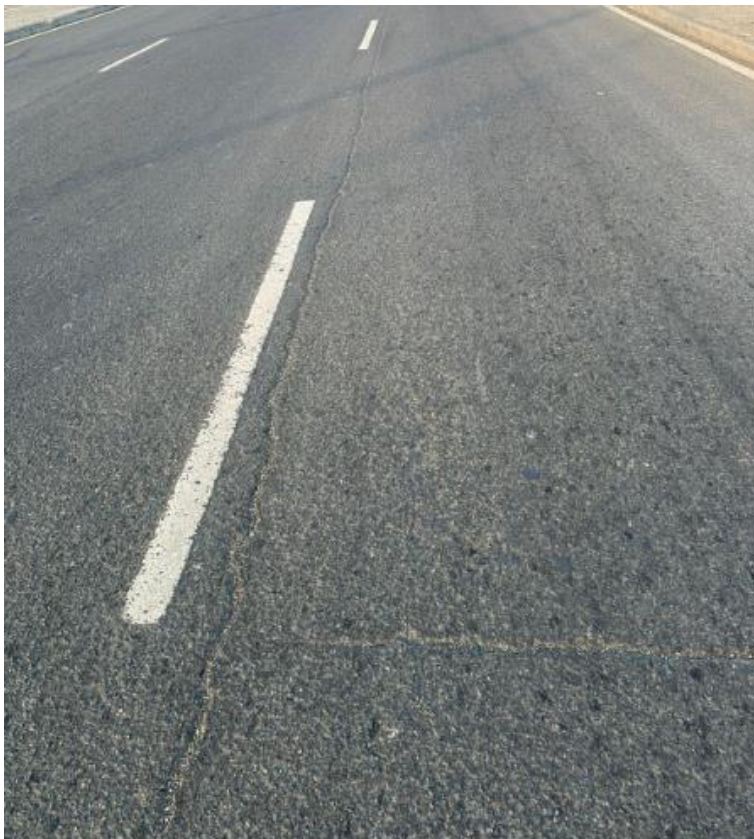
Figura 2.3.35

Inspección en zona 3 (fisuras)

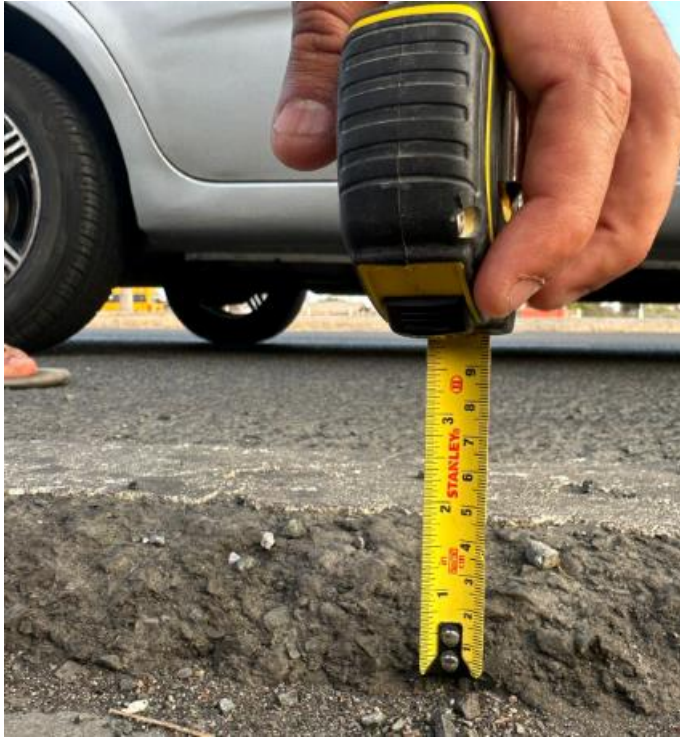
Figura 2.3.36

Inspección en zona 3 (medición de espesor de carpeta)

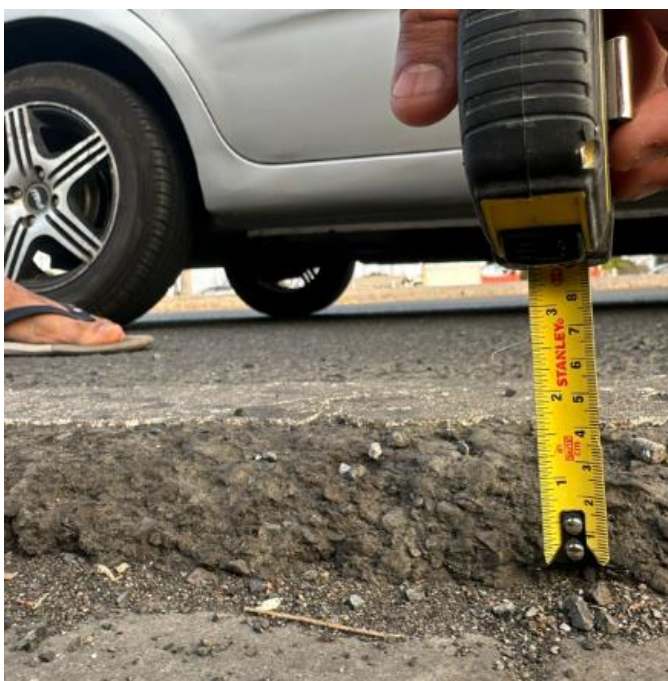
Figura 2.3.37

Inspección en zona 3 (medición de espesor de carpeta)

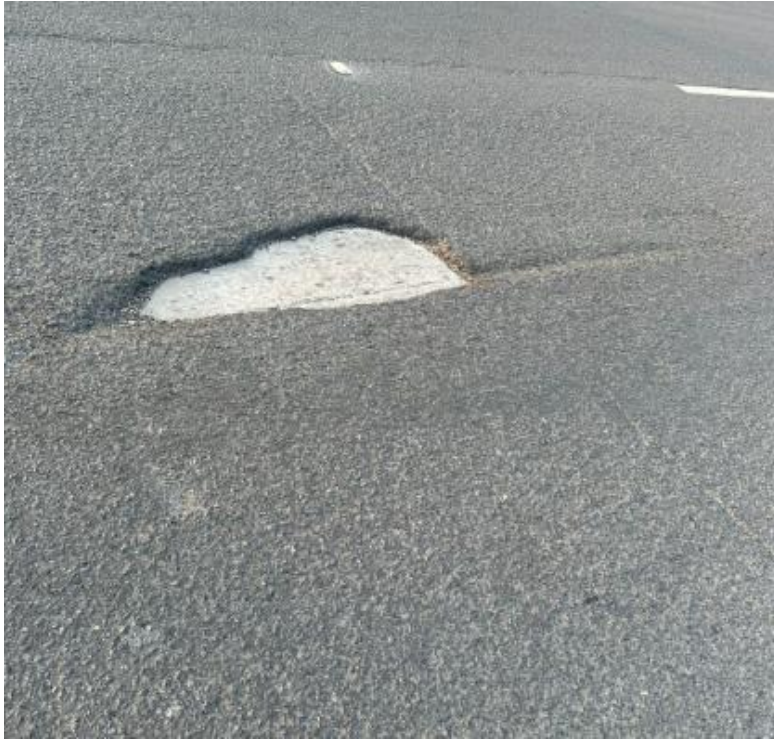
Figura 2.3.38

Inspección en zona 3 (bache)

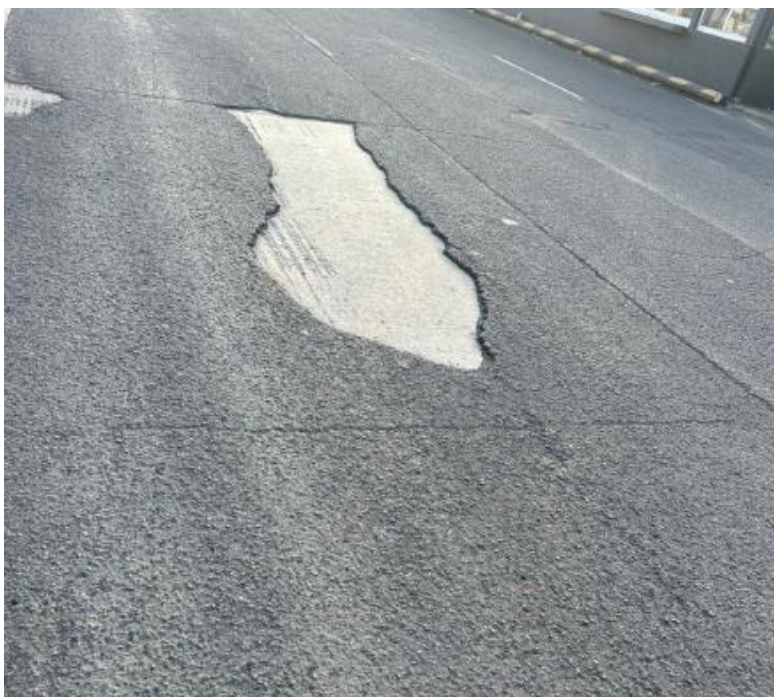
Figura 2.3.39

Inspección en zona 3 (bache)

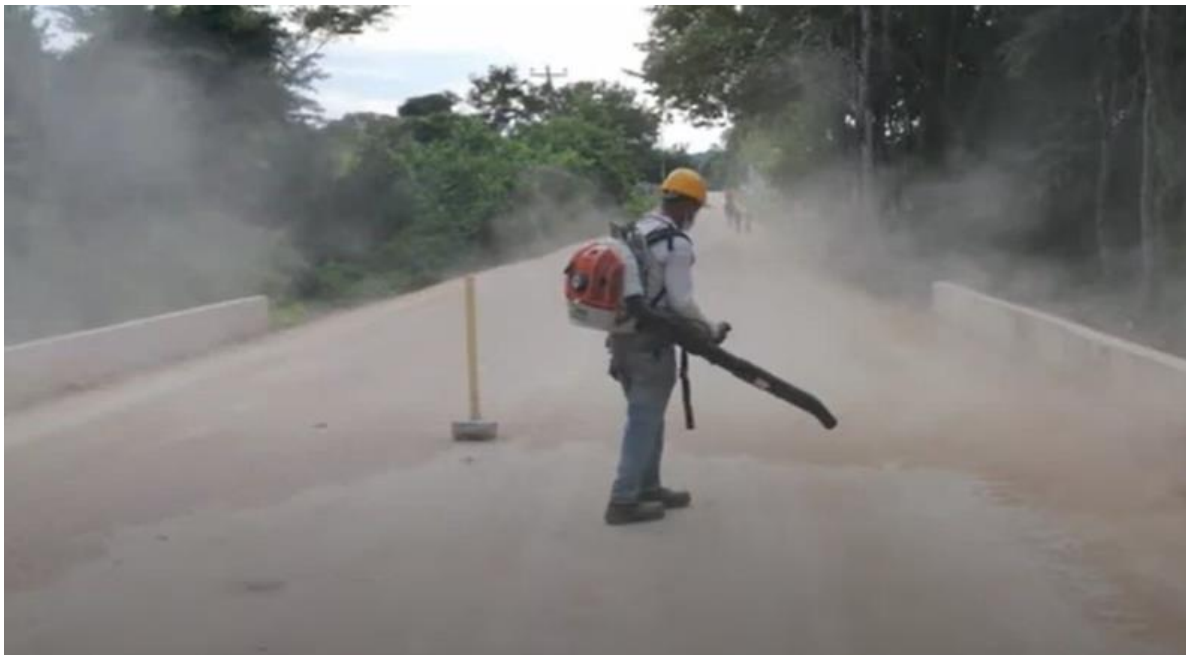
Preparación de la superficie para la imprimación

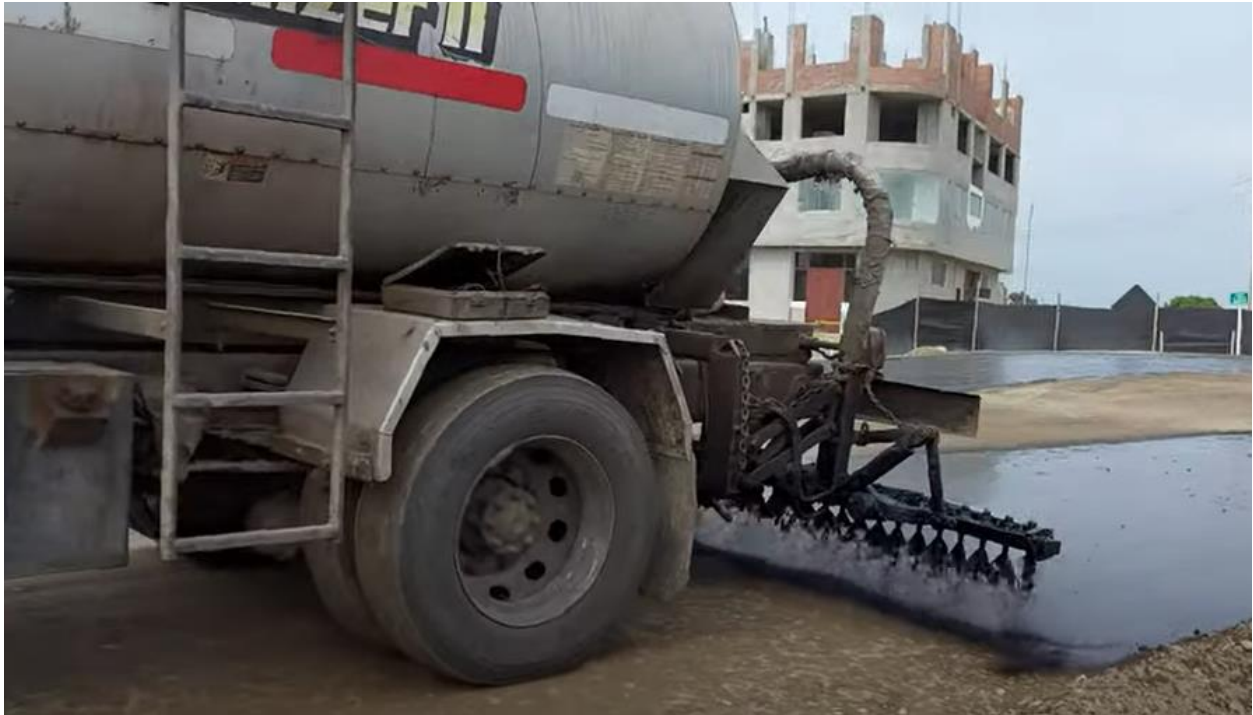
Riego de imprimación con tanque de imprimación

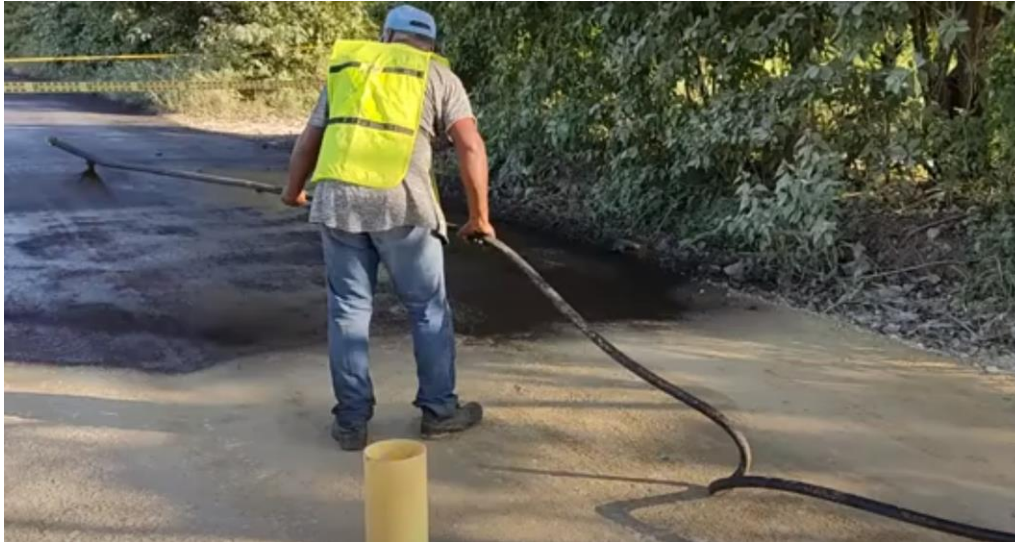
Riego de imprimación manual donde la flauta del carro de imprimación no llegue

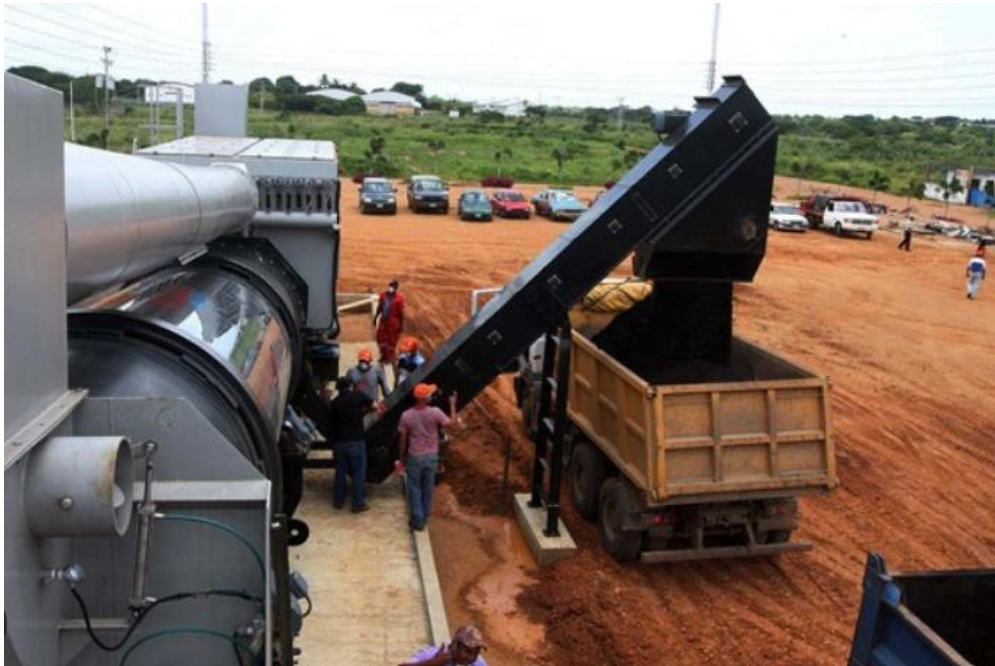
Mezcla asfáltica hecha en planta siendo vertida a una volqueta para su transporte

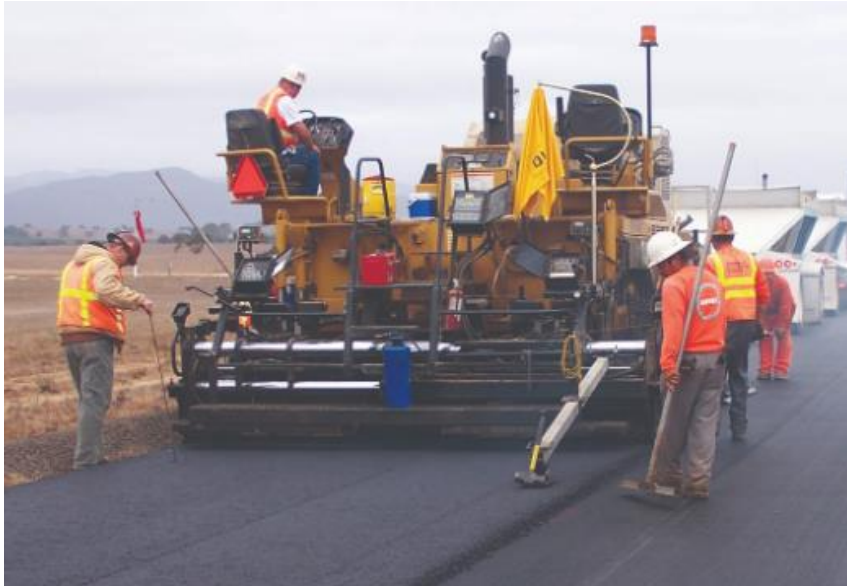
Tendido de carpeta asfáltica con máquina extendedora de concreto asfáltico o “finisher”

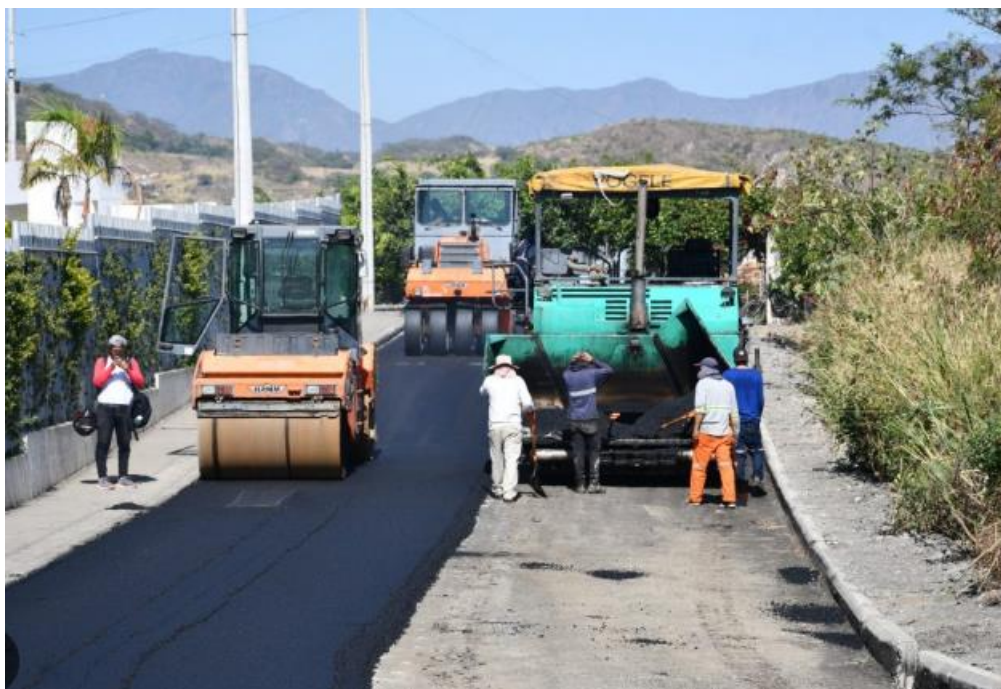
Tendido de carpeta asfáltica en franjas

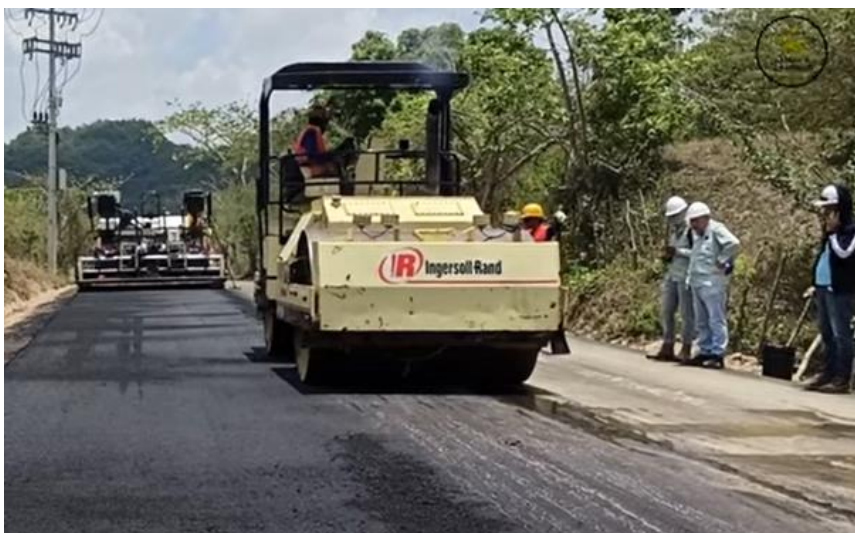
Compactación con rodillo liso
